DIAGNÓSTICO TÉCNICO PARTICIPATIVO DA COMUNIDADE BOA ESPERANÇA

Piracanjuba - Goiás
2018

Coleção DTP Projeto SanRural – Volume 14
Paulo Sérgio Scalize (Organizador)

Saneamento e Saúde
Ambiental em Comunidades
Rurais e Tradicionais de Goiás

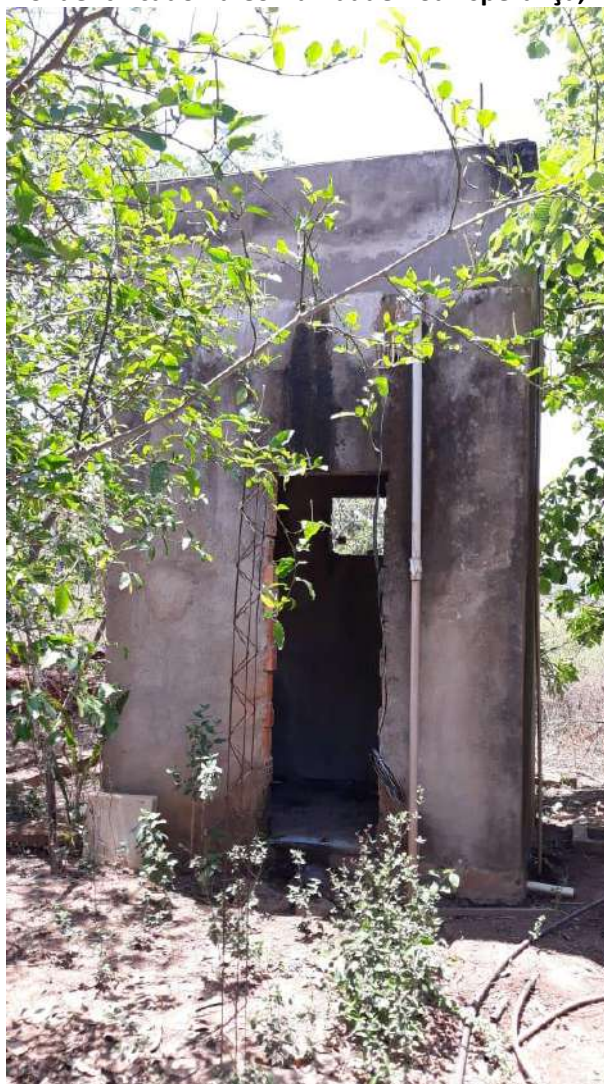
apresentam essa condição, enquanto 7,1% não apresentam essa mesma característica (Gráfico 4.30). Na Foto 4.3 pode ser observado um banheiro externo, porém, mais detalhes sobre banheiro são tratados no capítulo 6.

Foto 4.3 – Banheiro externo identificado na Comunidade Boa Esperança, Piracanjuba-GO, 2018.

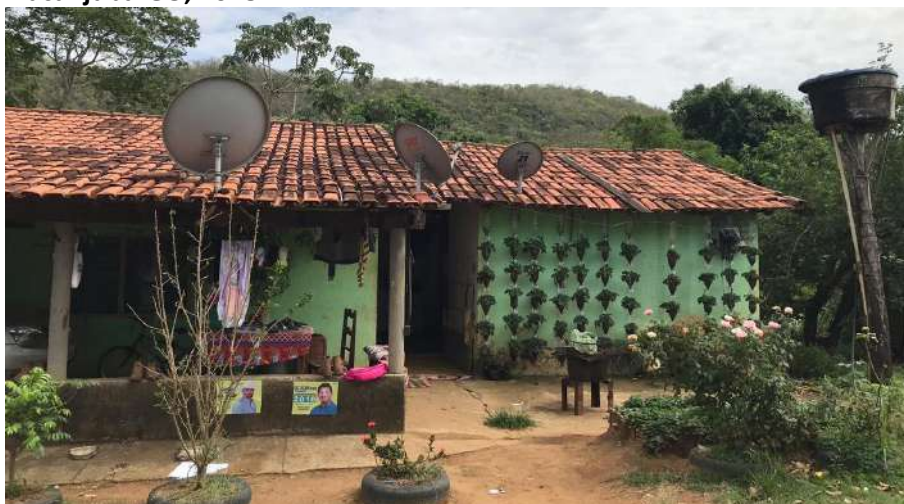
Foto 4.4 – Habitação construída de alvenaria com reboco e pintura, identificada na Comunidade Boa Esperança, Piracanjuba-GO, 2018.

Ainda com relação à condição de conforto das habitações, foi relatado por 28,6% dos moradores da comunidade a existência de problemas com infiltração nas edificações. De modo contrário, 71,4% relataram não ter esse mesmo tipo de problema (Gráfico 4.32). Os atributos estruturais das habitações também são importantes para a caracterização do conforto ambiental. Desse modo, características das paredes, piso e cobertura das edificações também foram registradas. Com relação às paredes, pôde ser observado que diferentes habitações apresentaram diferentes propriedades, quase sempre com a junção de várias técnicas em uma mesma habitação. Desse modo, 67,9%, apresentou paredes constituídas de alvenaria com reboco e pintura, ao passo que as paredes de alvenaria sem reboco foram observadas com a menor frequência, sendo registradas em 7,1% das habitações (Gráfico 4.33). Nas Fotos 4.4 à 4.6 podem ser observados alguns tipos de parede presentes nas habitações da comunidade.

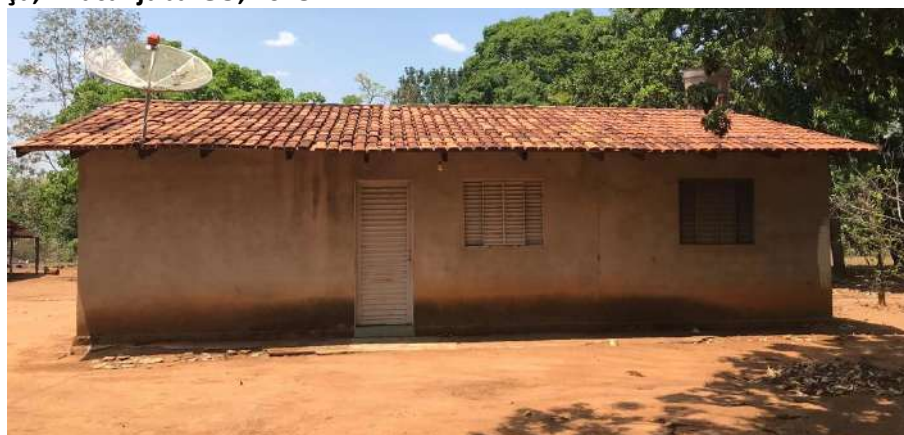
Foto 4.5 – Habitação construída de alvenaria com reboco sem pintura, identificada na Comunidade Boa Esperança, Piracanjuba-GO, 2018.

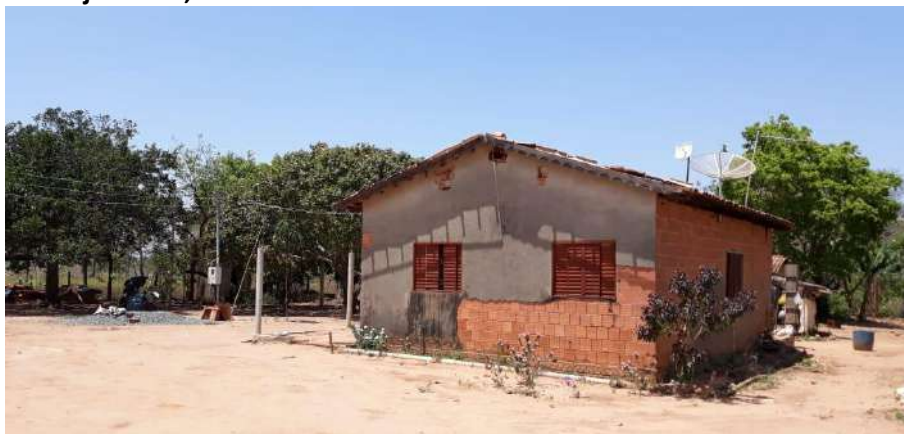
Foto 4.6 – Habitação construída de alvenaria sem reboco, identificada na Comunidade Boa Esperança, Piracanjuba-GO, 2018.

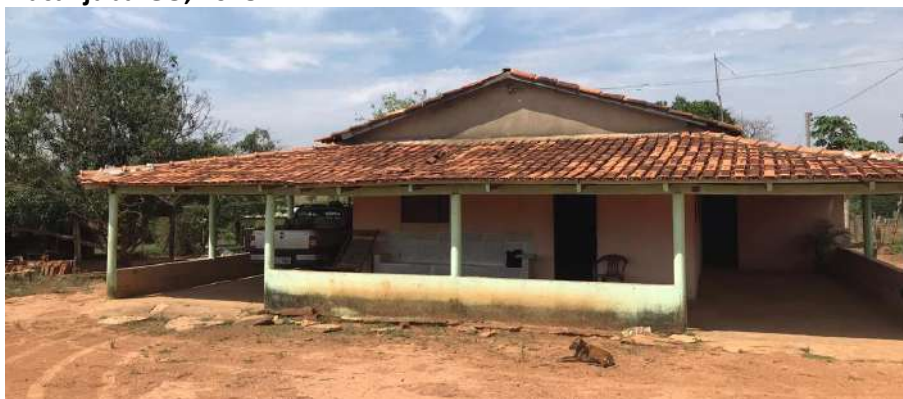
Foto 4.7 – Piso de residência constituído de concreto bruto, identificado na Comunidade Boa Esperança, Piracanjuba-GO, 2018.

Assim como o observado para as paredes, os pisos das habitações da comunidade também apresentaram características variadas. A característica mais frequentemente observada para essa parte da edificação foi a cerâmica ou piso acabado presente em 60,7% das habitações. Também foram observados pisos constituídos de concreto bruto, registrados em 35,7% e, de modo menos frequente, pisos de cimento queimado, em 32,1% dos casos (Gráfico 4.34). Nas Fotos 4.7 à 4.9 podem ser observados alguns tipos de pisos presentes nas habitações da comunidade.

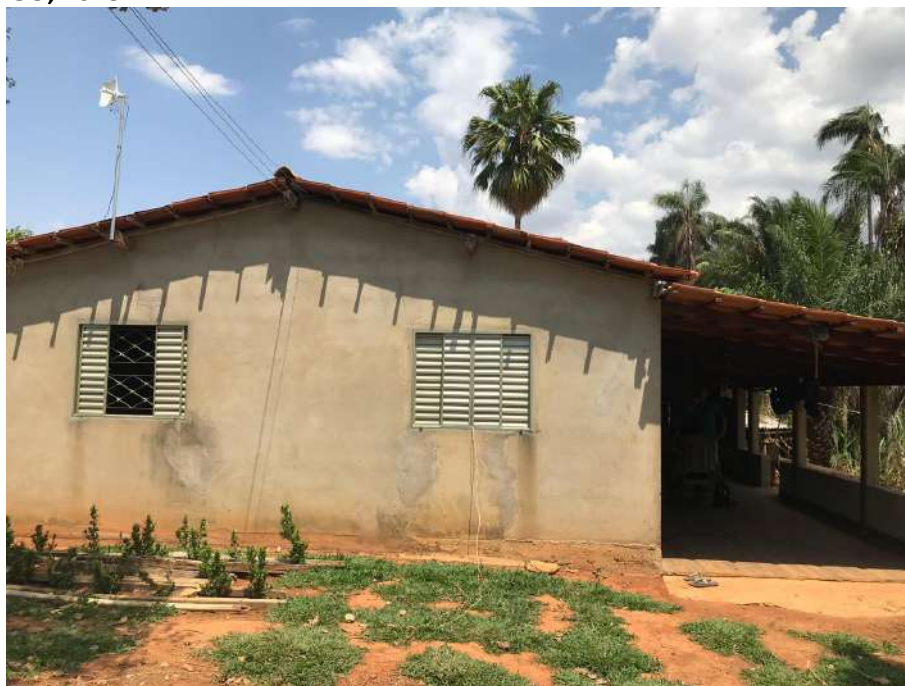
Foto 4.8 – Piso de residência constituído de cerâmica, identificado na Comunidade Boa Esperança, Piracanjuba-GO, 2018.

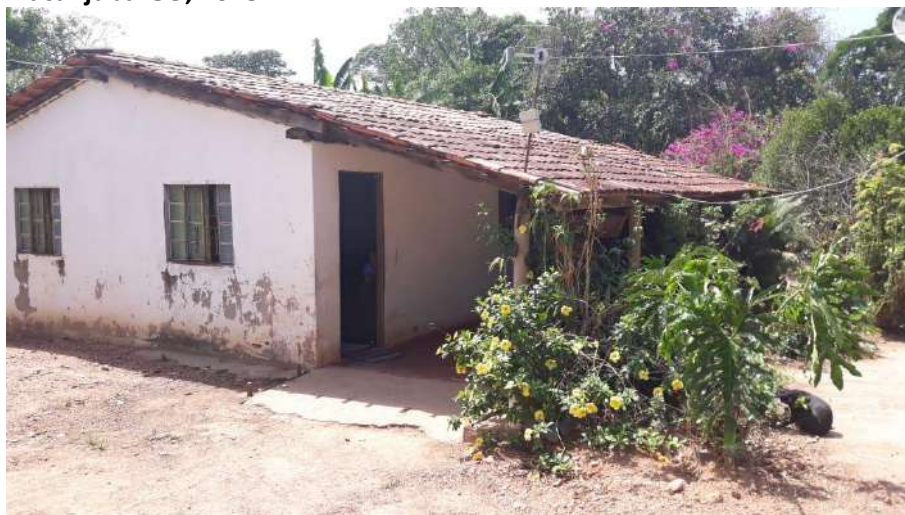
Foto 4.9 – Piso de residência constituído de cimento queimado, identificado na Comunidade Boa Esperança, Piracanjuba-GO, 2018.

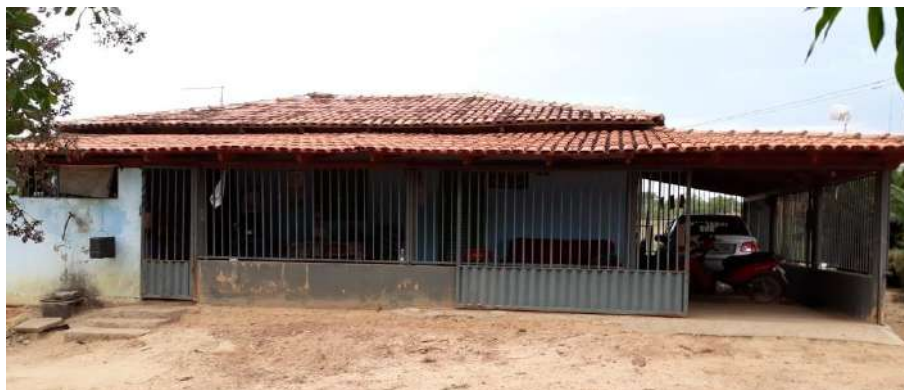
Foto 4.10 – Cobertura de telha de barro, identificada na Comunidade Boa Esperança, Piracanjuba-GO, 2018.

Um dos fatores mais importantes no que diz respeito ao conforto térmico é a técnica utilizada para a cobertura das habitações. Nesse sentido, foi observado na comunidade que 96,4% das habitações apresentam cobertura de telha de barro em associação aos 10,7% que apresentaram cobertura de telha de fibrocimento (Gráfico 4.35). As Fotos 4.10 e 4.11 ilustram alguns tipos de cobertura presentes nas habitações da comunidade.

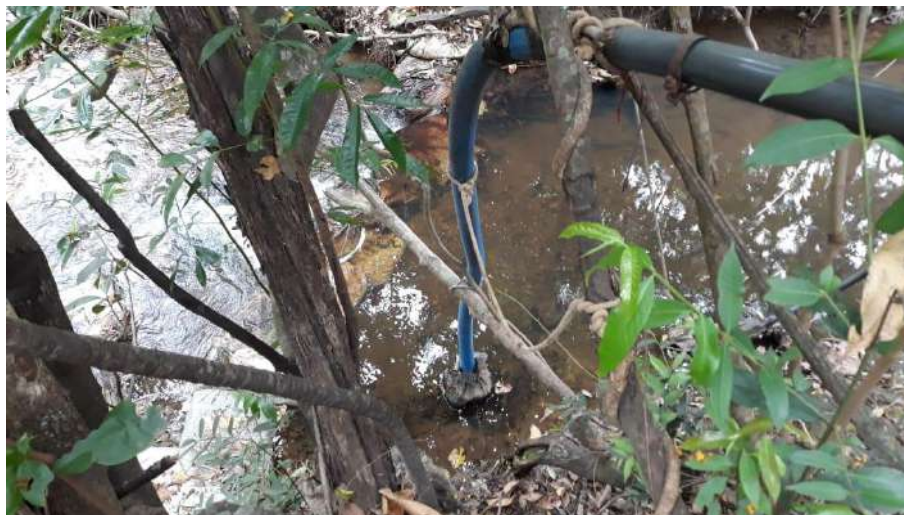
Foto 6.1 – Captação realizada no córrego Roda-Cuia, Comunidade Boa Esperança, Piracanjuba-GO, 2018.

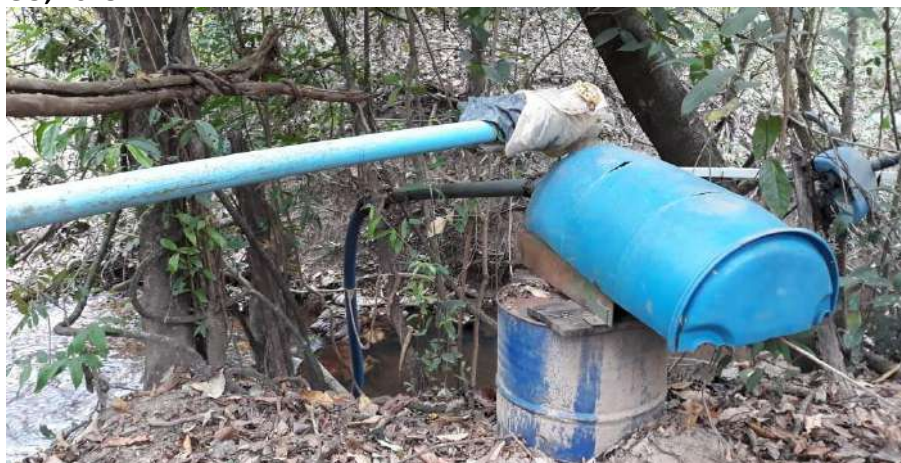
Com relação à captação realizada em mananciais superficiais, se destaca uma, onde era utilizado uma bomba de eixo horizontal, localizada nas margens do manancial. Este conjunto, estava instalado sobre um tambor, e era coberto por parte de uma bombona plástica (Foto 6.2). A tubulação de sucção encontrava-se revestida por um material não identificado, realizando uma espécie de “filtração”, impedindo que sólidos com maiores dimensões entrasse nas tubulações e danificasse o sistema.

Foto 6.2 – Conjunto motobomba utilizado no córrego Roda-Cuia, Comunidade Boa Esperança, Piracanjuba-GO, 2018.

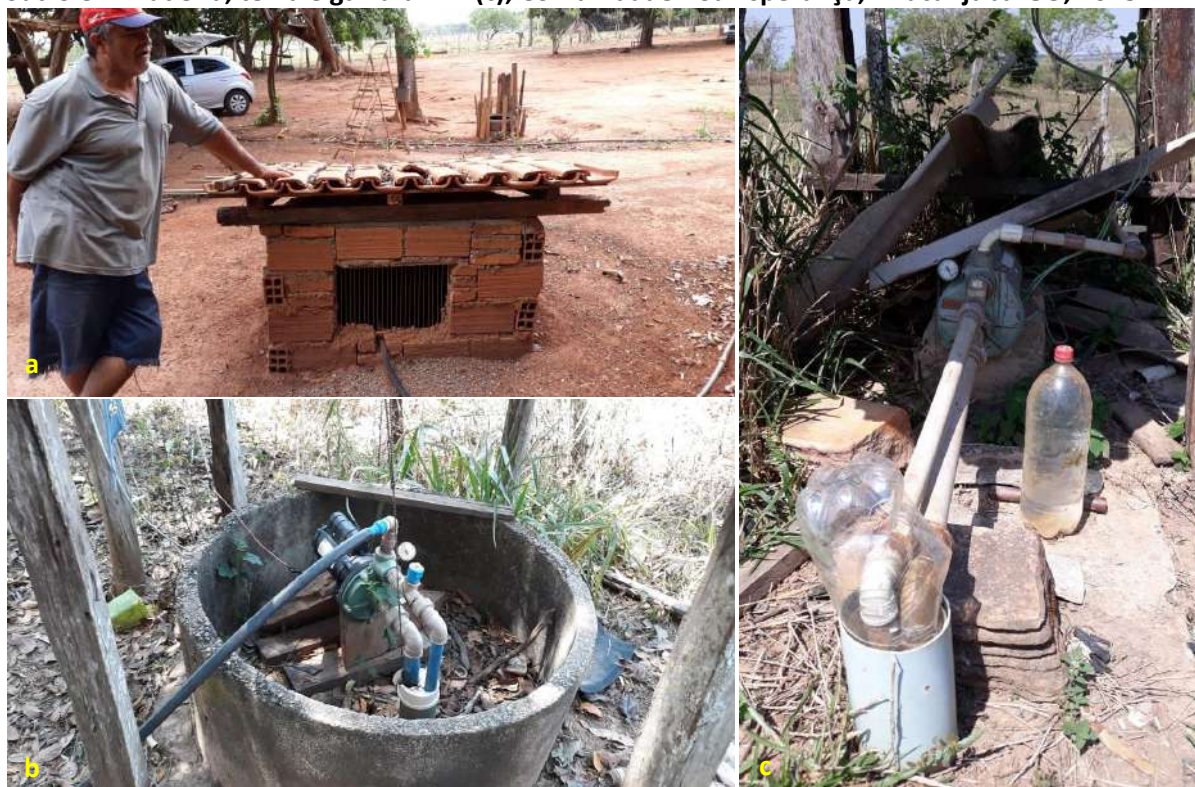
Foto 6.3 – Poço tubular raso abrigado em estrutura em alvenaria (a), em anilha em concreto (b) e outro em madeira, telha e garrafa PET (c), Comunidade Boa Esperança, Piracanjuba-GO, 2018.

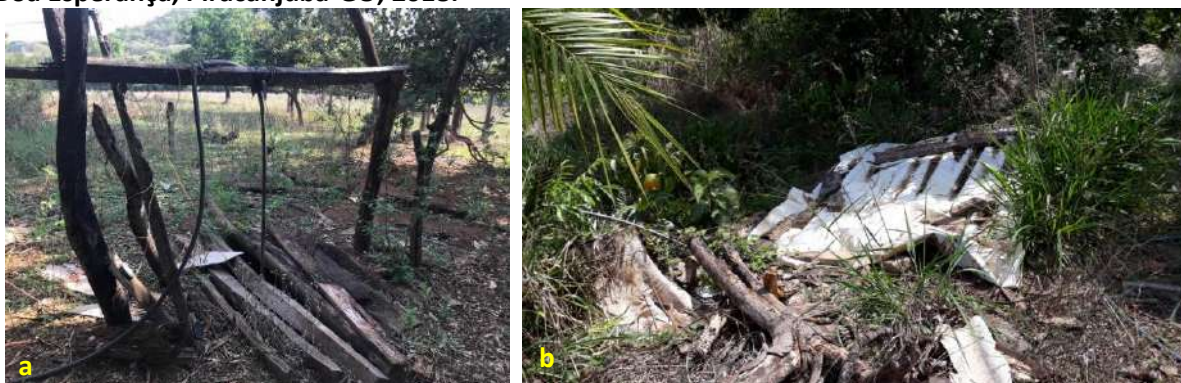
Foto 6.4 – Poço raso escavado tampado com madeira (a) e outro coberto por lona (b) na Comunidade Boa Esperança, Piracanjuba-GO, 2018.

Quanto aos poços rasos escavados, observa-se que, 100,0% possuíam tampa, 85,7% apresentavam mureta de proteção e 7,1% estavam isolados por cerca, no entanto, nenhum apresentava calçamento na região de contorno. Apesar de possuírem tais dispositivos de proteção, é importante ressaltar que muitos são feitos com materiais improvisados, tais como, tabuas (Foto 6.4a) ou lona (Foto 6.4b). Destaca-se que o emprego dos componentes corretos de proteção é essencial para a segurança dos moradores e animais que circulam pelo local onde o poço está instalado, além de serem cruciais para dificultar a contaminação desta fonte de abastecimento de água por agentes externos, sendo, por isso, sua presença recomendada (BRASIL, 2015).

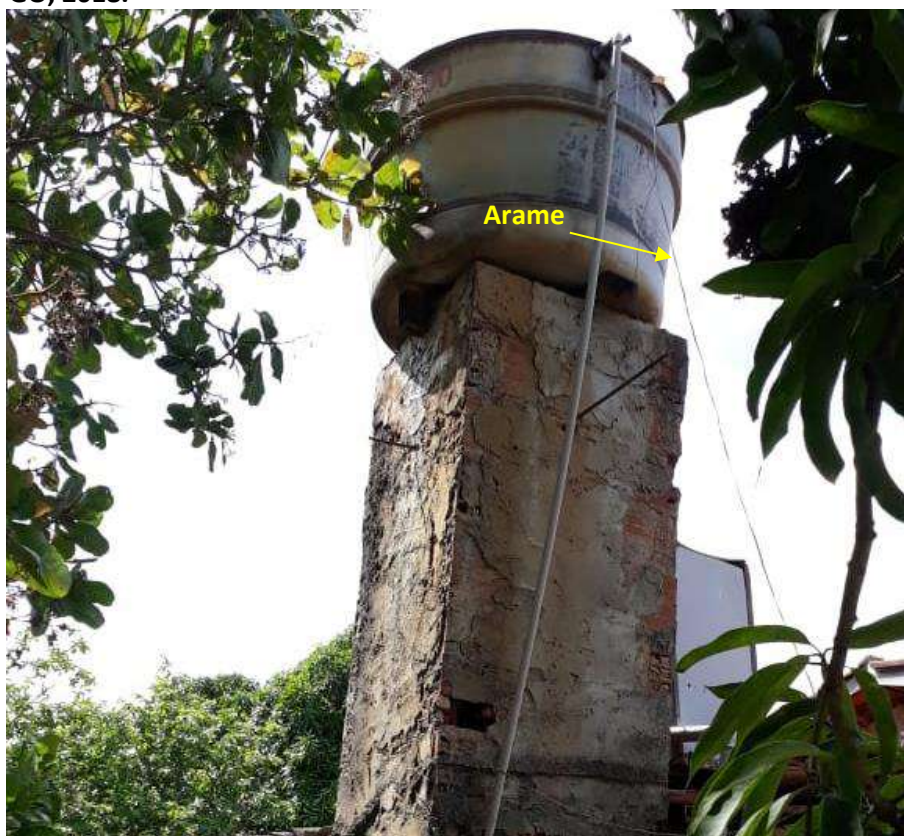
Foto 6.5 – Reservatório domiciliar com tampa amarrada com arame, Comunidade Boa Esperança, Piracanjuba-GO, 2018.

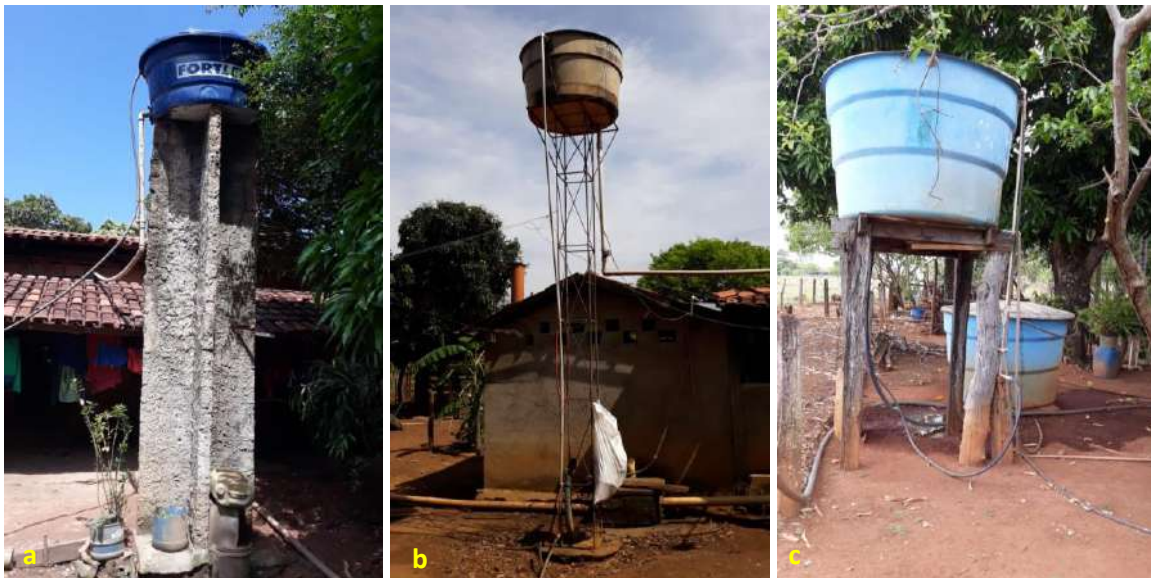
identificados. Observou-se que 76,9% dos reservatórios apresentavam sinais de transbordamento, indicando, desta forma, o desperdício de água, além de oferecer risco de contaminação. Com relação ao material construtivo, 37,0% era de polietileno, 7,4% de fibra de vidro e 44,4% de fibrocimento (cimento amianto), sendo que o amianto não é recomendado pela Organização Mundial de Saúde – OMS (WHO, 2017). Existe ainda uma parcela dos reservatórios (11,2%) na qual os materiais não foram identificados. Contudo, nenhum apresentava trincas e todos estavam instalados no solo ou sobre estruturas em alvenaria (Foto 6.6a), estrutura metálica (Foto 6.6b) ou madeira (Foto 6.6c). Foi informado ainda que 76,9% dos reservatórios domiciliares foram lavados pelo menos uma vez ao ano.

Foto 6.6 – Reservatório domiciliar instalado sobre estrutura em alvenaria (a), estrutura metálica (b) e outro sobre estrutura construída com madeira (c), Comunidade Boa Esperança, Piracanjuba-GO, 2018.

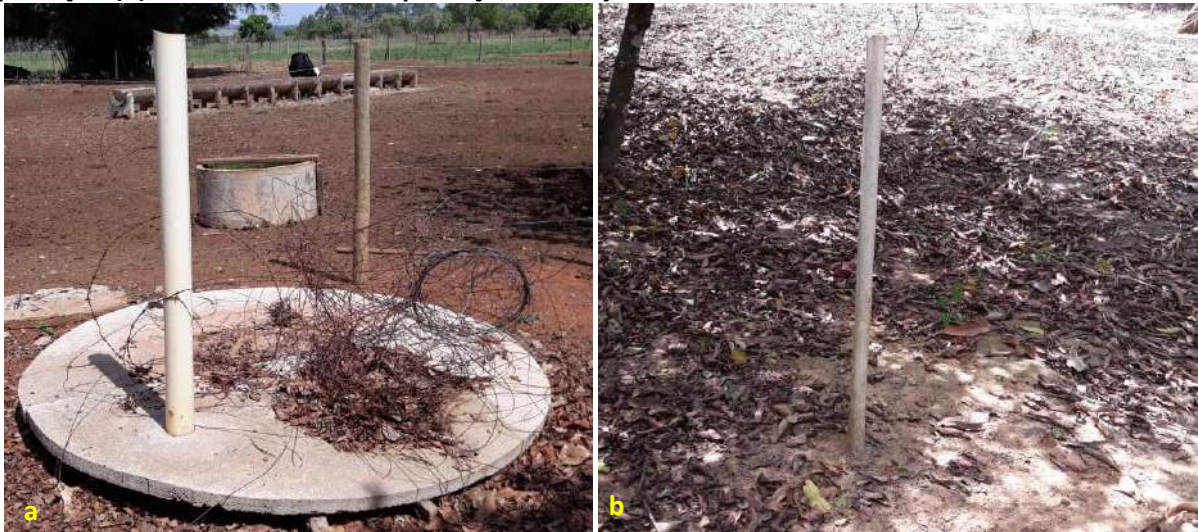
Foto 6.7 – Situações construtivas das fossas negras/rudimentares, com tampa de concreto armado e com tubulação de respiro sem proteção (a), com tampa enterrada e tubulação de respiro sem proteção (b), Comunidade Boa Esperança, Piracanjuba-GO, 2018.

A Foto 6.7a apresenta uma fossa negra/rudimentar com tampa de concreto armado e com tubulação de respiro sem proteção ou extremidade curva, o que poderia facilitar a entrada da água pluvial no interior do sistema por essa tubulação. Na Foto 6.7b, observa-se uma fossa negra, com tubulação de respiro sem proteção ou extremidade curva, sendo que sua tampa estava enterrada no solo, o que dificultou a identificação do material utilizado na sua construção. Ressalta-se que as fossas das fotos se encontravam praticamente no mesmo nível do solo, o que pode facilitar a entrada de água pluvial no interior da fossa e o extravasamento

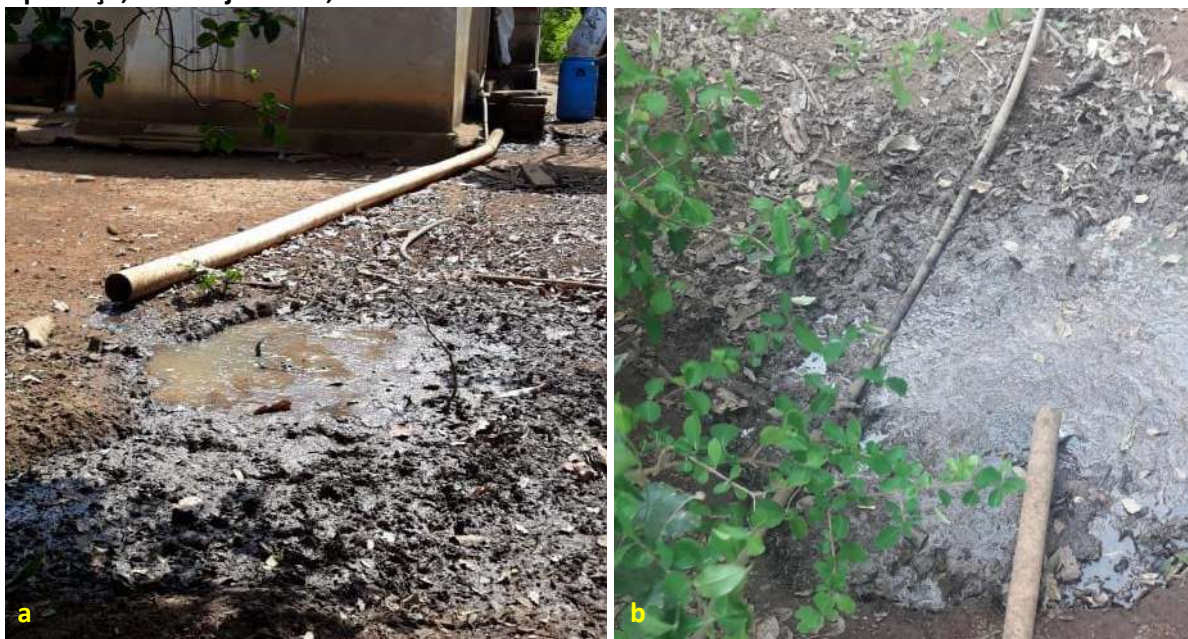
Foto 6.8 – Lançamento e acúmulo de água cinza proveniente da pia da cozinha e/ou do tanque de lavar roupas diretamente no solo do quintal próximo aos domicílios (a) e (b) na Comunidade Boa Esperança, Piracanjuba-GO, 2018.

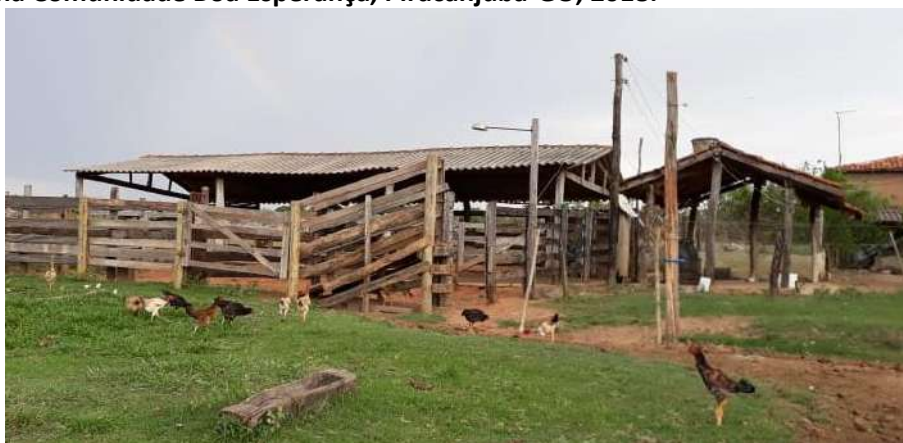
A Foto 6.9 retrata a situação de lote na Comunidade Boa Esperança, onde foi possível verificar a presença de aves soltas.

Foto 6.9 – Exemplo de situação com presença de aves criadas de forma livre no quintal de lotes dos moradores na Comunidade Boa Esperança, Piracanjuba-GO, 2018.

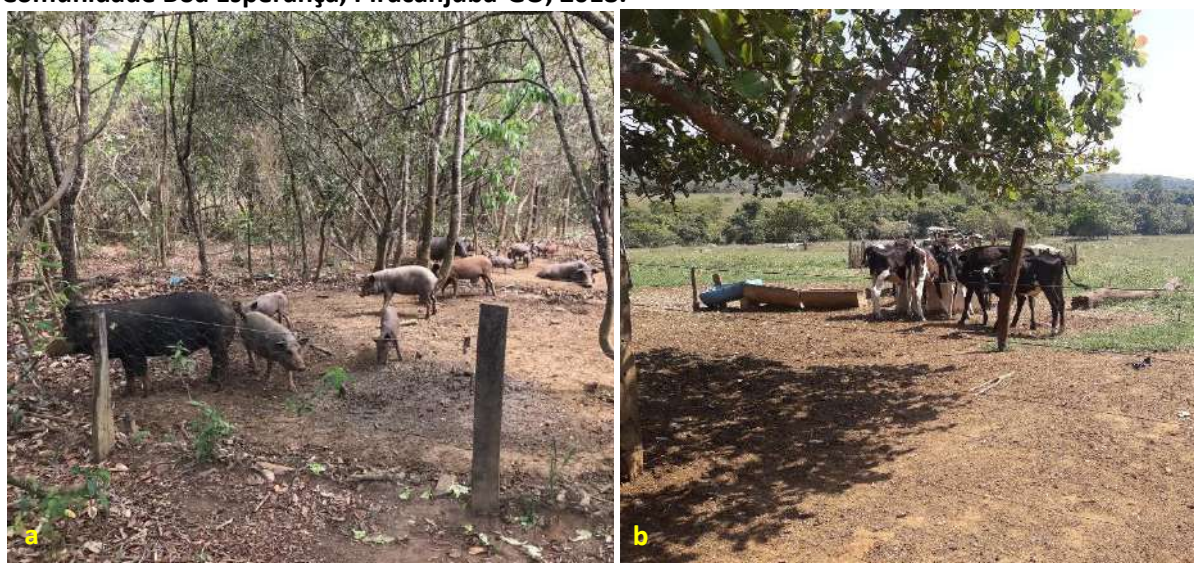
Na Foto 6.10, nota-se o confinamento de suínos (chiqueiro) e bovinos (curral) sem a impermeabilização do solo, sendo que a exposição deste solo com as excretas e a água pluvial pode provocar sua contaminação, além de atrair vetores.

Foto 6.10 – Exemplo da presença de chiqueiro (a) e curral (b) sem impermeabilização do solo na Comunidade Boa Esperança, Piracanjuba-GO, 2018.

A partir de observações locais, pôde-se verificar, nas unidades familiares visitadas, que a incidência de domicílios com confinamento de animais sem a presença de canaletas para coleta e destinação dos efluentes líquidos formados foi frequente. Isso pode acarretar acúmulo de efluente líquido e possível contaminação do solo, trazendo riscos à saúde dos moradores.

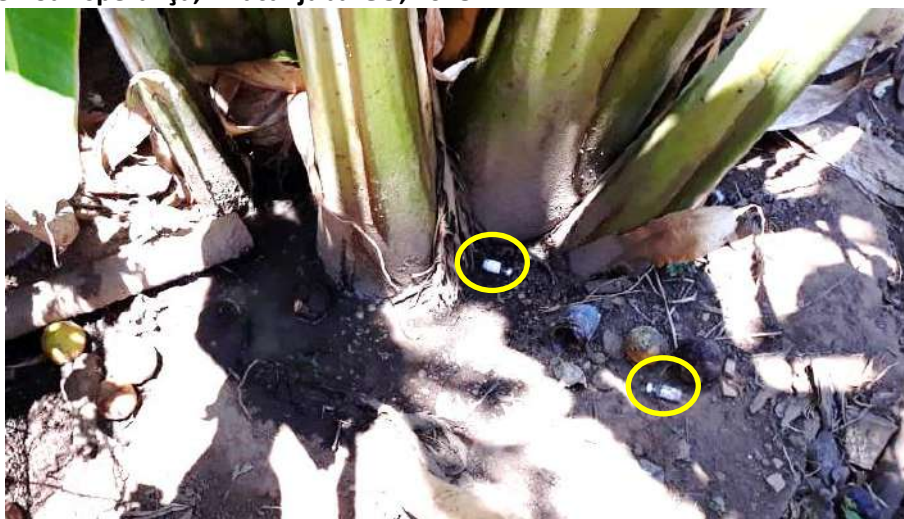
Os resíduos infectantes são provenientes dos cuidados com a saúde humana ou animal, como: esparadrapo, agulha, seringa, curativos e embalagens de remédio (BRASIL, 2019b). Na Comunidade Boa Esperança, 14,3% dos domicílios não geravam resíduos infectantes (Gráfico 6.12). Os 85,7% que geravam e separavam esse tipo de resíduo, utilizavam como destinação final, o enterramento, o transporte para a área urbana da cidade para serem recolhidos pela prefeitura ou a queima. Também foi observada a presença de recipientes de medicamentos depositados no quintal (Foto 6.12).

Foto 6.12 – Resíduos infectantes, tipo embalagens de medicamentos, depositados no quintal na Comunidade Boa Esperança, Piracanjuba-GO, 2018.

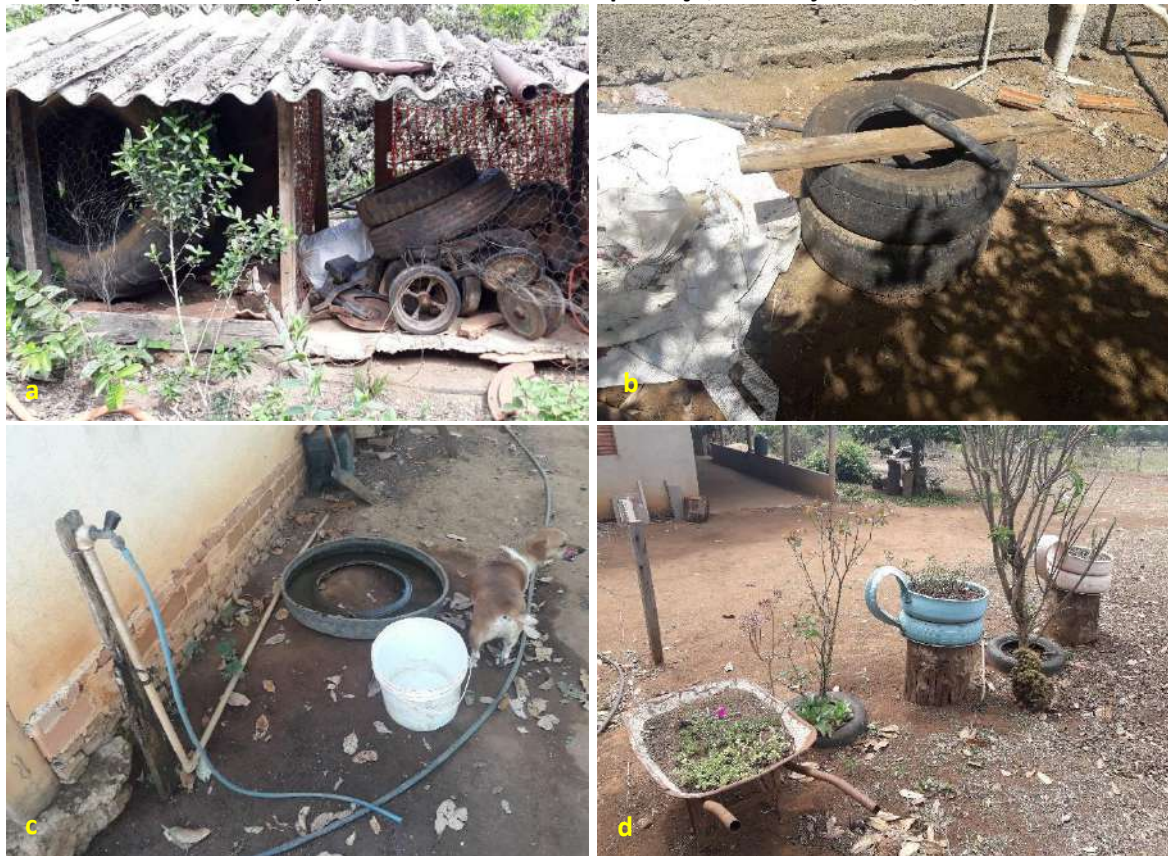
Foto 6.13 – Pneus acondicionados, para posterior devolução ao local de compra (a), para entrega em ponto de coleta coletivo (b) e reutilizados, na dessedentação de animais domésticos (c) e, como vaso para o plantio de mudas (d) na Comunidade Boa Esperança, Piracanjuba-GO, 2018.

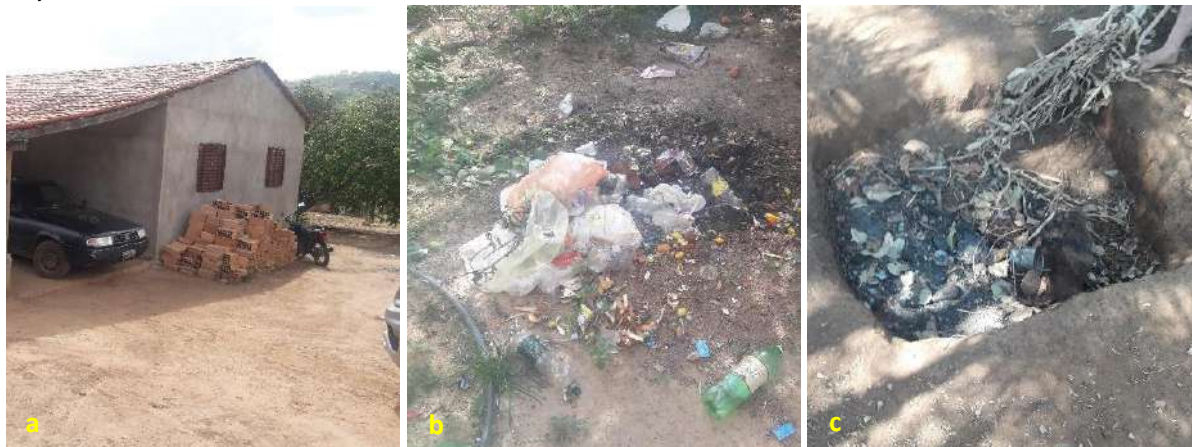
A situação encontrada nos quintais dos domicílios da Comunidade Boa Esperança foi de acúmulo de: materiais de construção (pedras, tijolos, madeiras, entre outros) em 89,3% dos quintais (Foto 6.14a); embalagens de veneno espalhadas em 21,4%; resíduos diversos espalhados em 71,4% (Foto 6.14b); resíduos acumulados em buracos em 28,6% (Foto 6.14c) e resíduos acumulados que apresentam possibilidade de armazenar água em 32,1% (Gráfico 6.14).

Foto 6.14 – Presença, nos quintais, de materiais de construção tipo: tijolos furados (a), de resíduos variados espalhados (c) e depositados em buraco (d) na Comunidade Boa Esperança, Piracanjuba-GO, 2018.

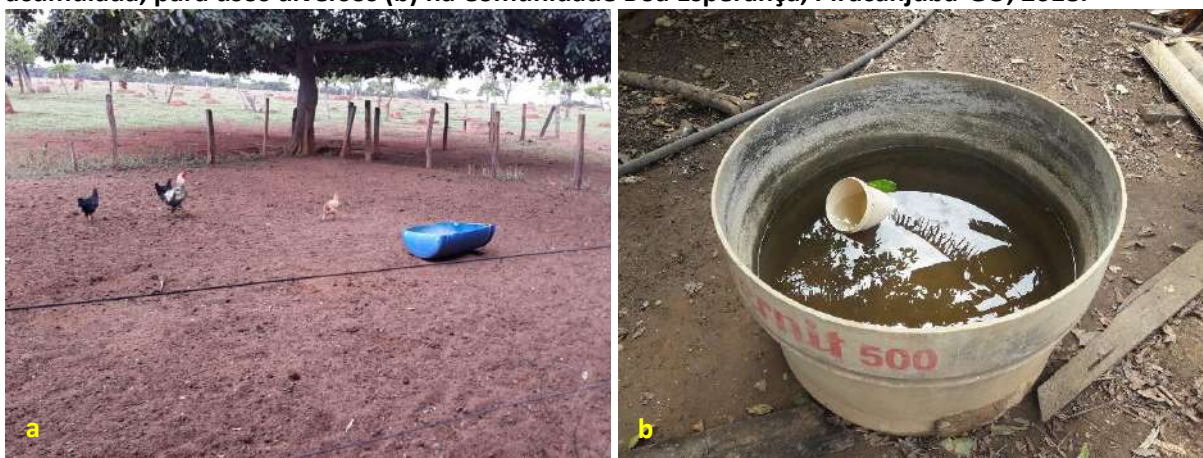
57,1%, recipientes que acumulam água para usos diversos (Gráfico 6.14). A Foto 6.15 ilustra dois exemplos: uma bombona cortada ao meio, com água para dessedentação de aves (Foto 6.15a) e uma caixa d'água com água acumulada para usos diversos (Foto 6.15b).

Foto 6.15 – Bombona reutilizada para dessedentação de aves (a) e caixa d'água, com água acumulada, para usos diversos (b) na Comunidade Boa Esperança, Piracanjuba-GO, 2018.

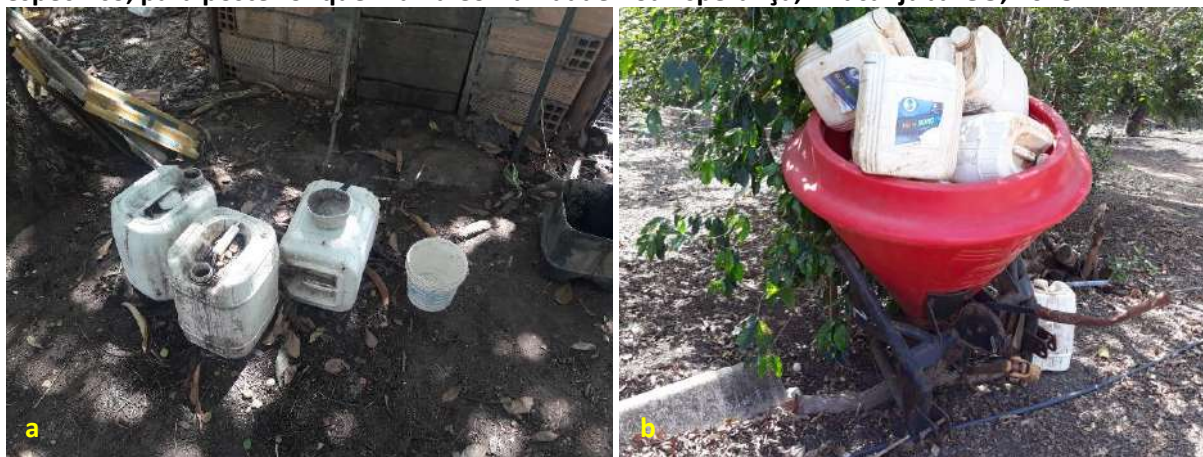
Os recipientes vazios de agrotóxicos, segundo a Política Nacional de Resíduos Sólidos (BRASIL, 2010), obrigatoriamente devem retornar para seus fabricantes, importadores, distribuidores ou comerciantes. Na Comunidade Boa Esperança, 33,3% dos agricultores que faziam uso de agrotóxicos devolviam as embalagens vazias ao comércio, sendo adotado pelos demais, a queima, o depósito na roça, no quintal (Foto 6.16a) ou outros destinos não especificados como forma de destinação final desses recipientes (Gráfico 6.15). A Foto 6.16b ilustra o exemplo de recipientes de agrotóxicos armazenados em local específico, para posterior queima.

Foto 6.16 – Recipientes vazios de agrotóxico depositados no quintal (a) e armazenados em local específico, para posterior queima na Comunidade Boa Esperança, Piracanjuba-GO, 2018.

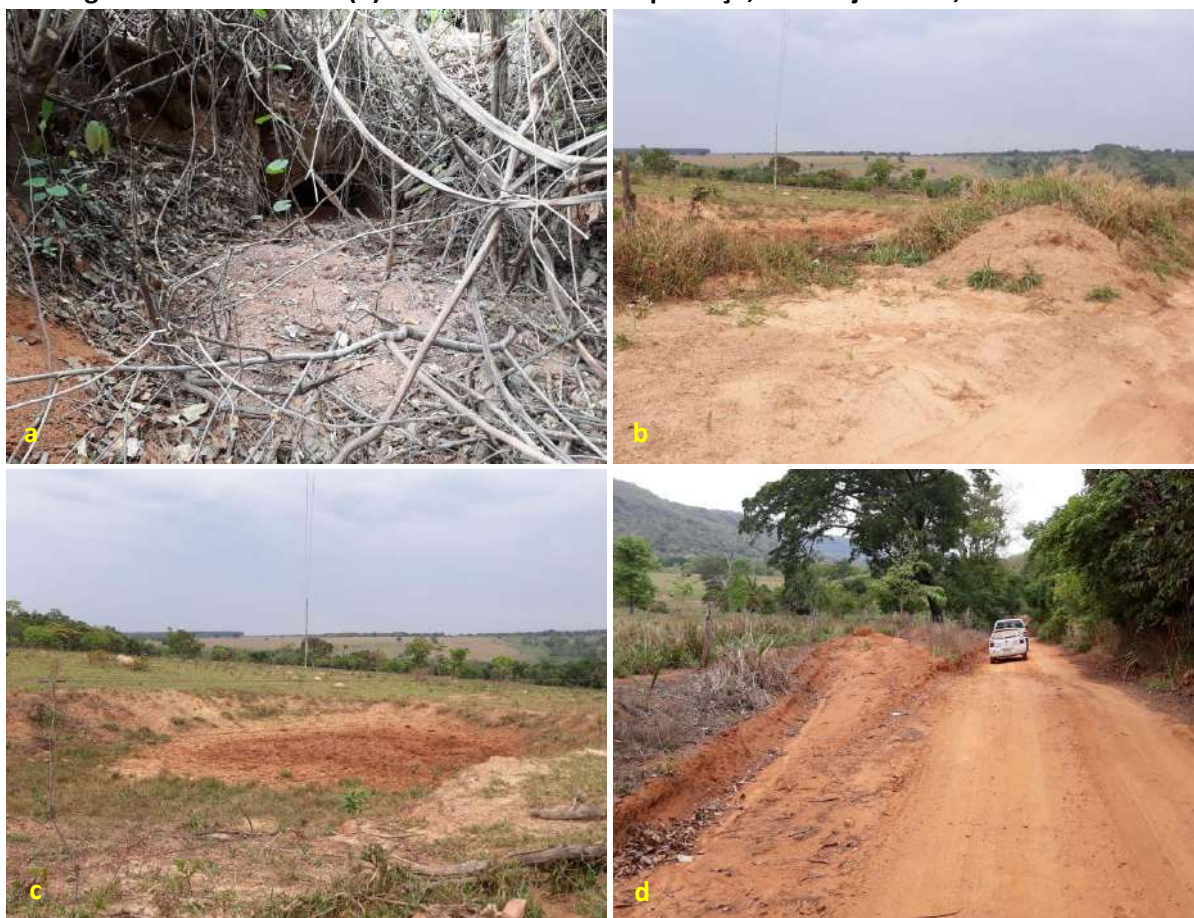
Destaca-se, ainda, que foram identificados bueiros com assoreamento (Foto 6.18a), valas de infiltração assoreadas (Foto 6.18b), bacias de contenção (Foto 6.18c) e valetas (Foto 6.18d) para o encaminhamento da parcela de água precipitada na forma de escoamento superficial. Não foram observados processos erosivos nas vias de acesso à comunidade, assim como pontos alagamento.

Foto 6.18 – Bueiro assoreado (a), vala de infiltração assoreada (b), bacia de contenção (c) e valeta na margem da via de acesso (d) à Comunidade Boa Esperança, Piracanjuba-GO, 2018.

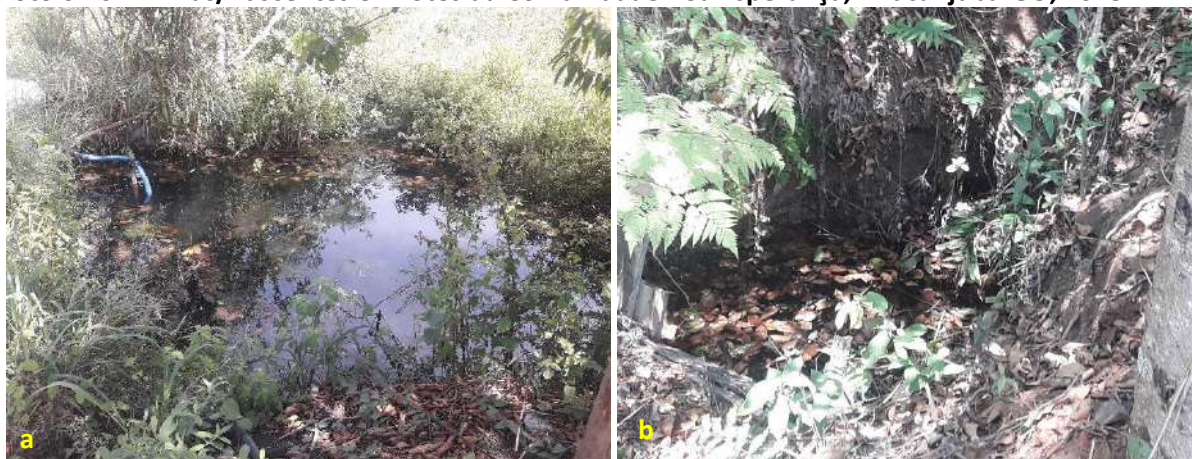
Foto 6.20 – Minas/nascentes em lotes da Comunidade Boa Esperança, Piracanjuba-GO, 2018.

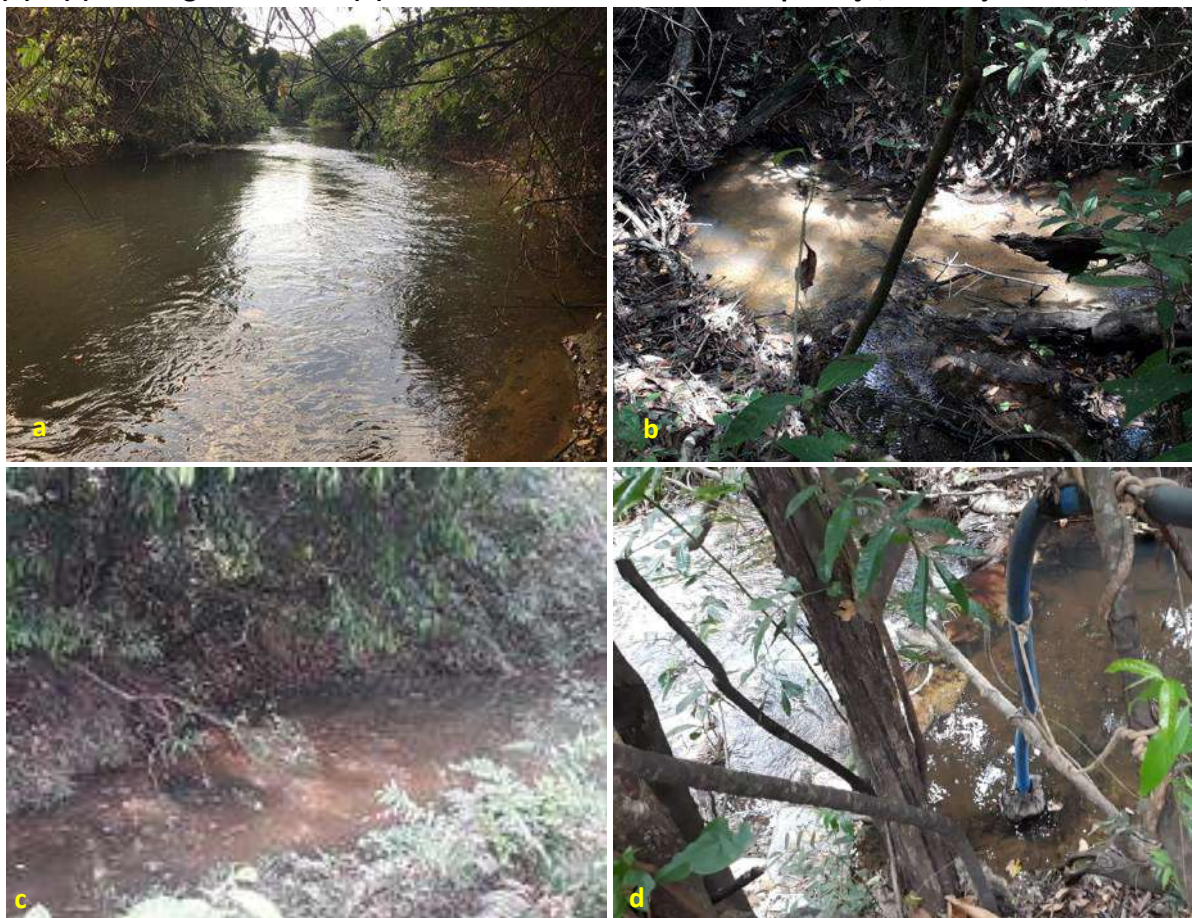
Notou-se, ainda, que 89,3% dos lotes da comunidade estavam sendo margeados por algum curso d'água (Foto 6.21); 4,0% das matas ciliares destes cursos d'água estavam degradadas, 56,0% estavam parcialmente recompostas e 40,0% estavam totalmente preservadas (Gráfico 6.18).

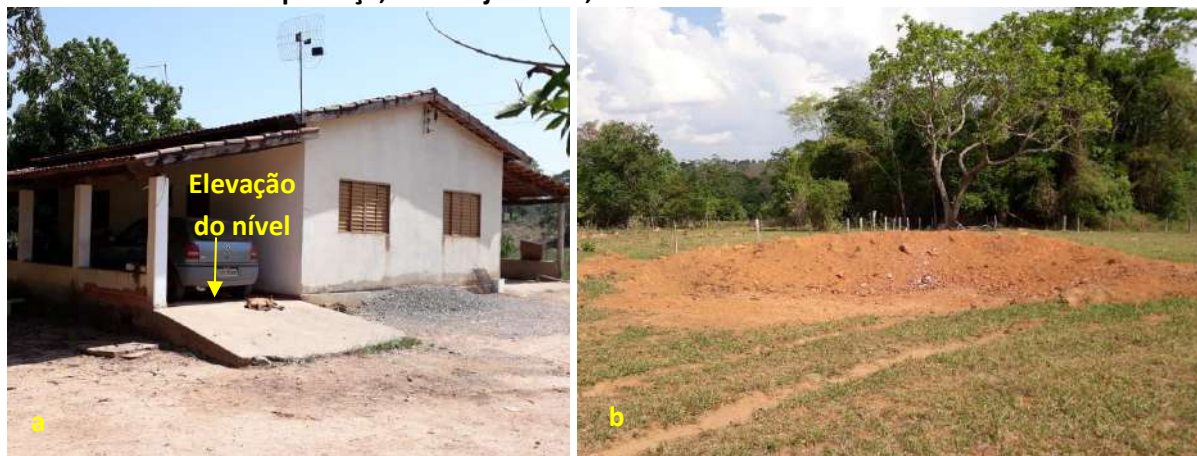
Foto 6.22 – Dispositivos de prevenção dos danos provocados pelas águas em residência (a) e lote (b) da Comunidade Boa Esperança, Piracanjuba-GO, 2018.
