DIAGNÓSTICO TÉCNICO PARTICIPATIVO DA COMUNIDADE CÓRREGO DO INHAMBÚ

Cachoeira Dourada - Goiás
2019

PROJETO: SANEAMENTO E SAÚDE AMBIENTAL EM COMUNIDADES RURAIS E TRADICIONAIS DE GOIÁS (SANRURAL)

**DIAGNÓSTICO TÉCNICO PARTICIPATIVO DA
COMUNIDADE CÓRREGO DO INHAMBÚ: CACHOEIRA
DOURADA – GOIÁS: 2019**

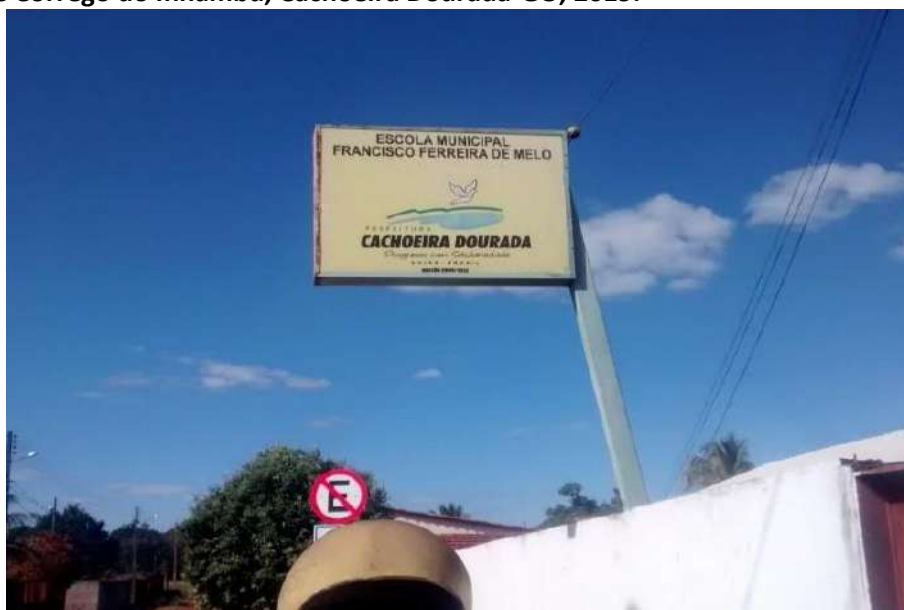
Foto 4.2 – Escola municipal do povoado Almerindonópolis, identificada durante o checklist da comunidade Córrego do Inhabú, Cachoeira Dourada-GO, 2019.

No que diz respeito às infraestruturas relacionadas à educação, durante o *checklist* foi identificada, em Nilópolis, a Escola Municipal Vicente Pereira (Foto 4.1). Já em Almerindonópolis foi identificada a Escola Municipal Francisco Ferreira de Melo (Foto 4.2), uma escola municipal em construção (Foto 4.3) e um CMEI (Foto 4.4).

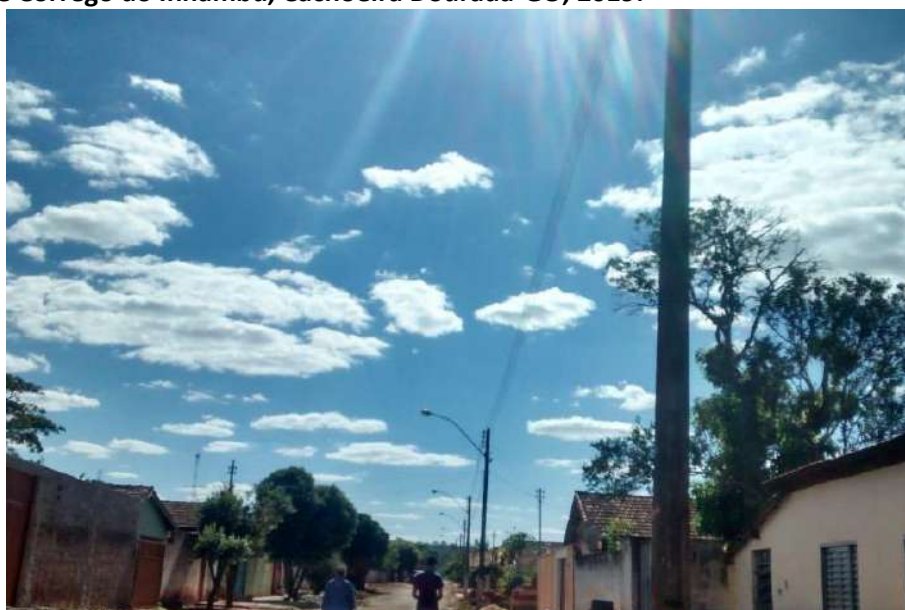
Foto 4.23 – Iluminação pública do povoado Nilópolis, identificada durante o *checklist* na Comunidade Córrego do Inhambú, Cachoeira Dourada-GO, 2019.

É de consenso que, em dias atuais, a energia elétrica exerce um papel fundamental na sociedade e, por isso, é considerada por muitos como um direito social. Do ponto de vista social, a energia elétrica está ligada ao bem-estar, à segurança, ao lazer e conforto, e há muito vem sendo foco de políticas de governo. Atentando-se para esse fato, foi investigada, na Comunidade Córrego do Inhambú, a presença de eletrificação nas diferentes habitações. Como resultado da investigação, a energia elétrica está presente em 100% das habitações. Nas Fotos 4.23 e 4.24, pode ser observada a Iluminação pública identificada no povoado Nilópolis e no povoado Almerindonópolis.

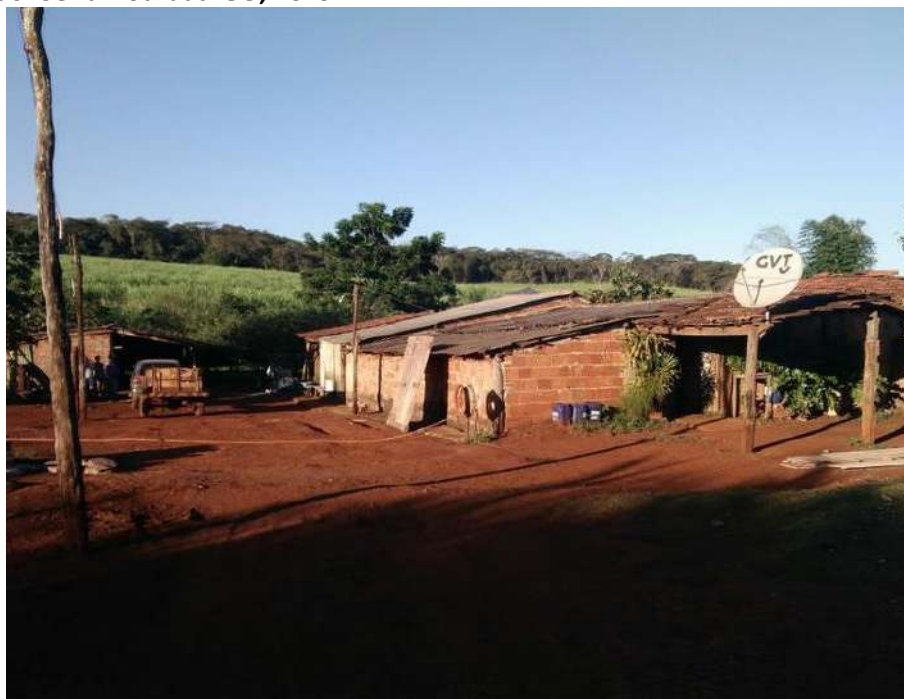
Foto 4.25 – Habitação construída de alvenaria sem reboco, identificada na Comunidade Córrego do Inhambú, Cachoeira Dourada-GO, 2019.

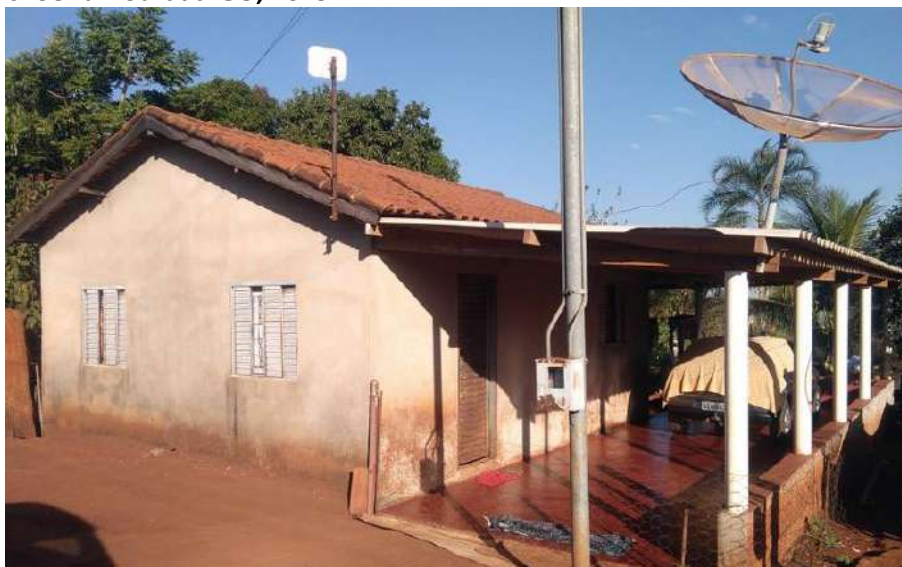
Foto 4.26 – Habitação construída de alvenaria com reboco, identificada na Comunidade Córrego do Inhambú, Cachoeira Dourada-GO, 2019.

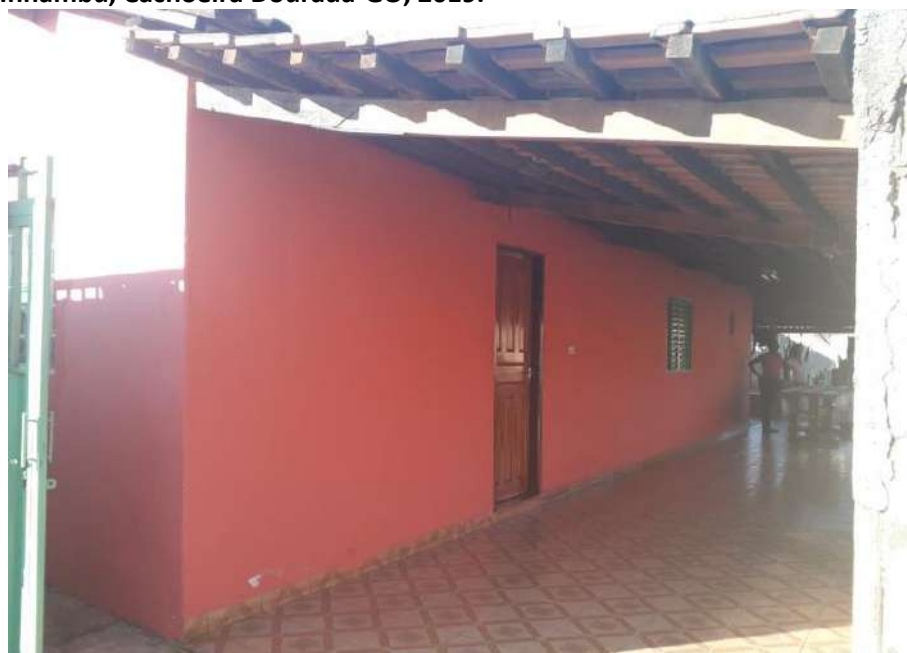
Foto 4.27 – Habitação construída de alvenaria com reboco e pintura, identificada na Comunidade Córrego do Inhambú, Cachoeira Dourada-GO, 2019.

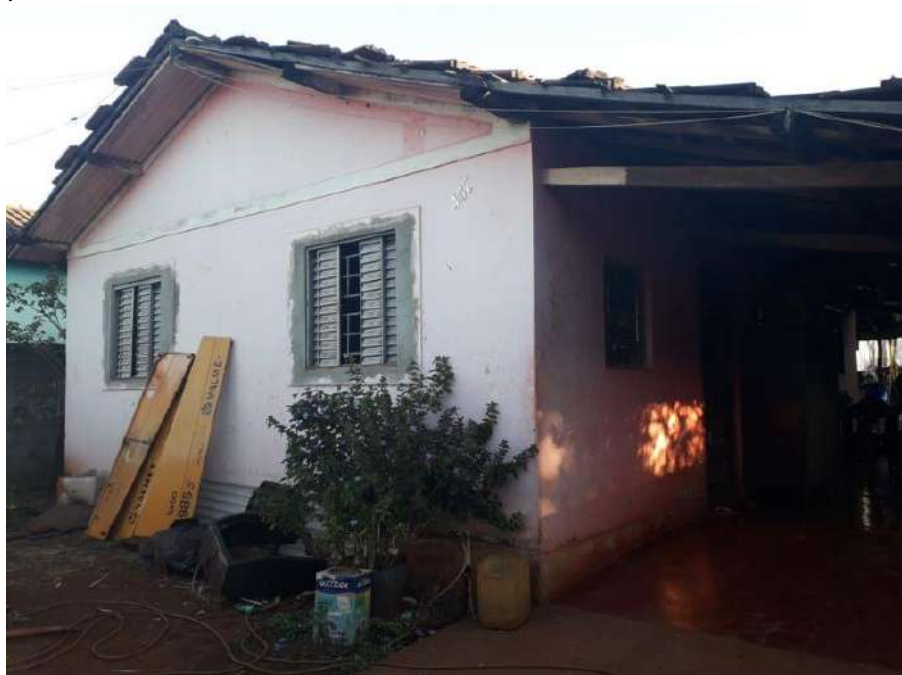
Foto 4.28 – Piso de cimento queimado identificado na Comunidade Córrego do Inhambú, Cachoeira Dourada-GO, 2019.

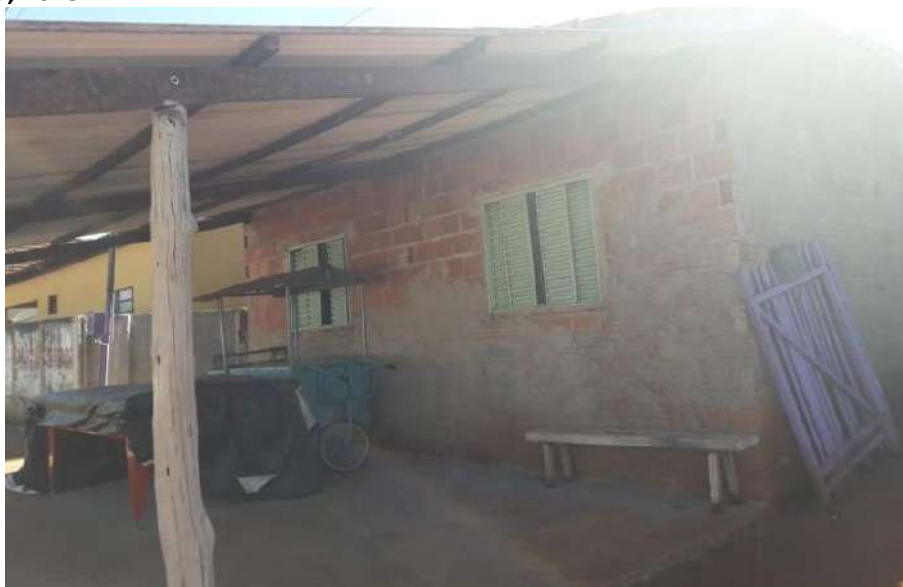
Foto 4.29 – Piso de concreto bruto identificado na Comunidade Córrego do Inhambú, Cachoeira Dourada-GO, 2019.

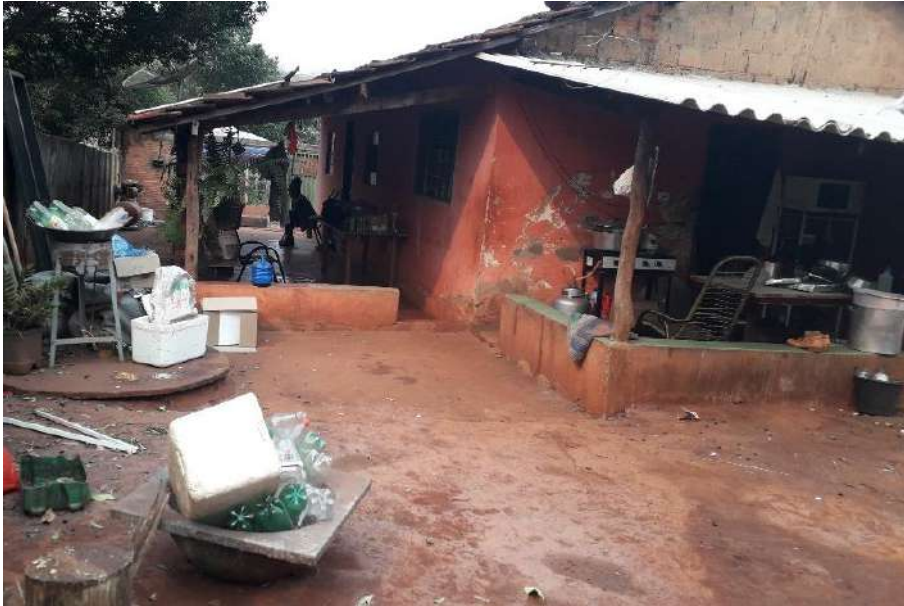
Foto 4.30 – Telhado misto composto, em parte, por telhas de fibrocimento e, em parte, por telhas de barro identificado na Comunidade Córrego do Inhambu, Cachoeira Dourada-GO, 2019.

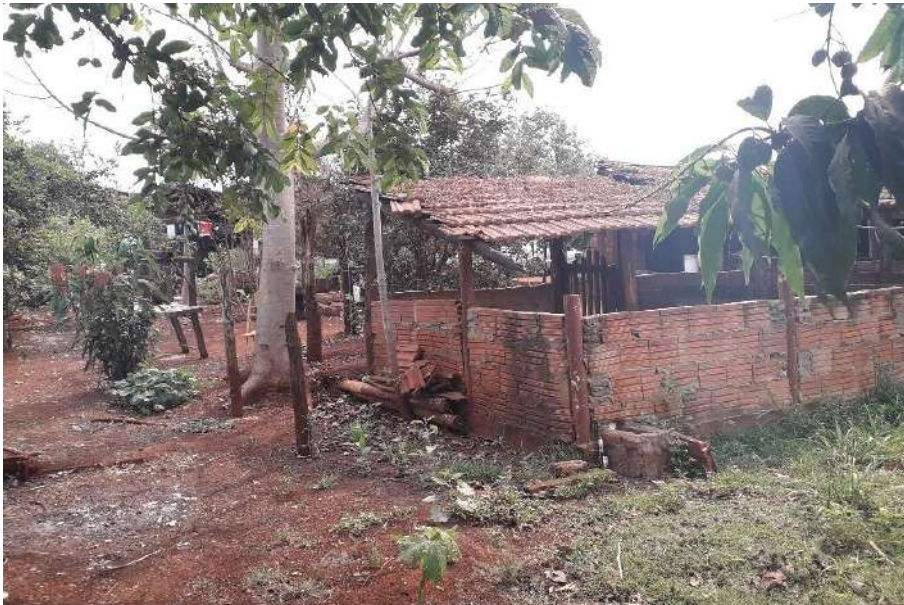
Foto 4.31 – Telhado composto por telhas de barro identificado na Comunidade Córrego do Inhambu, Cachoeira Dourada-GO, 2019.

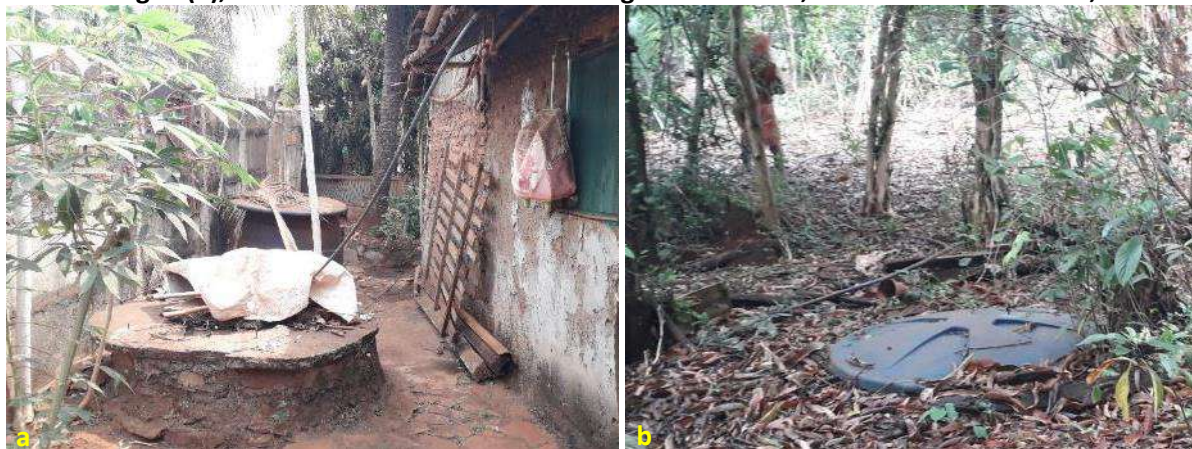
A Comunidade Córrego do Inhambú é 85,7% abastecida por dois Sistemas de Abastecimento de Água (SAA) distintos, a partir de captações realizadas por poços tubulares profundos. Os outros 14,3% da comunidade utilizam Soluções Alternativas Individuais (SAI) para obtenção de água para ingestão (Tabela 6.1), sendo 9,5% provenientes de poço raso escavado (Foto 6.1a) e 4,8% de nascente, mina ou bica (Foto 6.1b), ponto 18 no Mapa 6.1.

Foto 6.1 – Soluções Alternativas Individuais, poço raso escavado (a) e nascente coberta por uma tampa de caixa d'água (b), existentes na Comunidade Córrego do Inhambú, Cachoeira Dourada-GO, 2019.

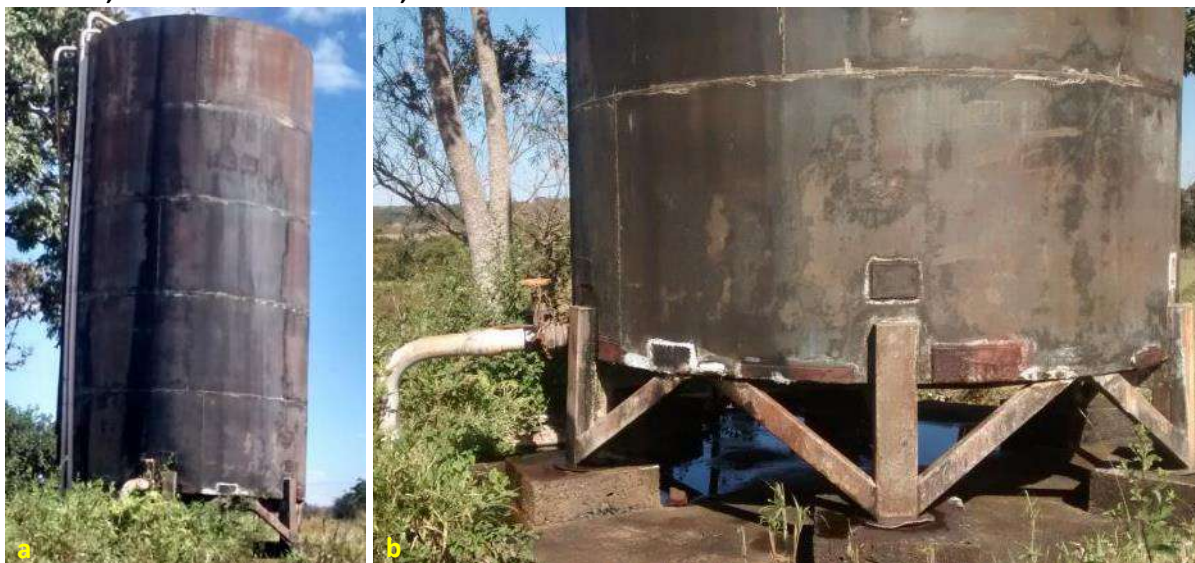
A área onde está localizado o reservatório coletivo deste SAA não estava protegida por cercas ou muros, o que possibilita a entrada de animais e pessoas não autorizadas. O reservatório elevado do distrito de Nilópolis (Foto 6.3a), construído em material de aço galvanizado, possui capacidade de armazenamento para aproximadamente 50 m³. Ele não se encontrava em bom estado de conservação, estando sem pintura e com vazamento no registro da tubulação de distribuição de água, ocasionando a acumulação desta água na base do reservatório (Foto 6.3b). Destaca-se que todo o SAA do distrito recebe manutenção de um funcionário da Prefeitura de Cachoeira Dourada-GO.

Foto 6.3 – Reservatório elevado localizado no aglomerado rural de Nilópolis (a), com vazamento no registro de saída e acumulação de água na base do reservatório (b), na Comunidade Córrego do Inhabú, Cachoeira Dourada-GO, 2019.

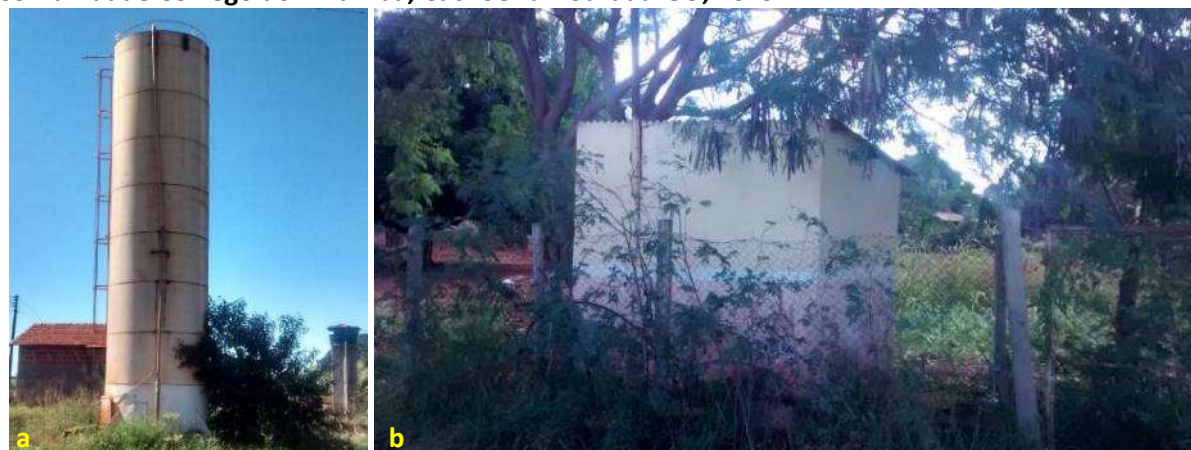
O poço tubular profundo 1 (F1) (Foto 6.4a) possui 200 m de profundidade e abastece o reservatório apoiado R2 (Foto 6.4b), com capacidade de armazenamento de 200 m³, e o reservatório apoiado R1 (Foto 6.5a), com volume útil de 50 m³. Porém, este poço, atualmente, está desativado, devido à implantação do novo sistema de Saneamento de Goiás (SANEAGO). Este é composto pelo poço tubular profundo F4 (Foto 6.6a), que abastece o reservatório apoiado R5, cujo volume útil corresponde a 200 m³, e o reservatório elevado tipo taça (Foto 6.6b), seguindo para o R1 (Foto 6.5b), que supre uma parte da demanda de água deste distrito, tornando o R2 inoperante, desde 2008. O poço tubular F1 apresenta um bom estado de conservação, possuindo ainda uma estrutura em alvenaria (Foto 6.5b) para abrigar todo o seu sistema elétrico. Salienta-se que o reservatório R1 foi inaugurado em 2001 e possui um sistema de rodízio, no qual os registros são abertos em intervalos de duas horas.

Foto 6.5 – Sistema de abastecimento do distrito Almerindonópolis, composto por reservatório apoiado R1 (a) e abrigo do sistema elétrico de recalque com estrutura de alvenaria do R1 (b), Comunidade Córrego do Inhambú, Cachoeira Dourada-GO, 2019.

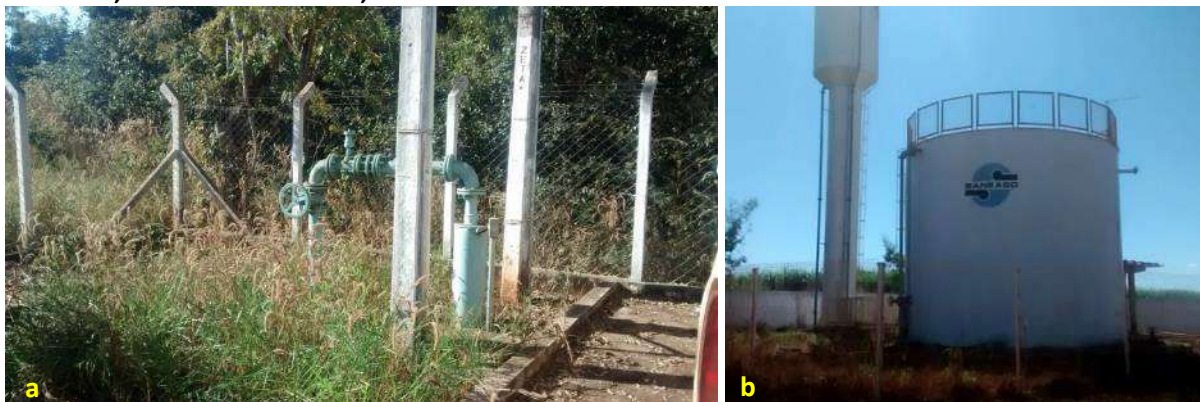
Foto 6.6 – Novo sistema de abastecimento do distrito de Almerindonópolis composto por poço tubular profundo F4 (a) e reservatórios apoiados e elevados R5 (b), Comunidade Córrego do Inhambú, Cachoeira Dourada, 2019.

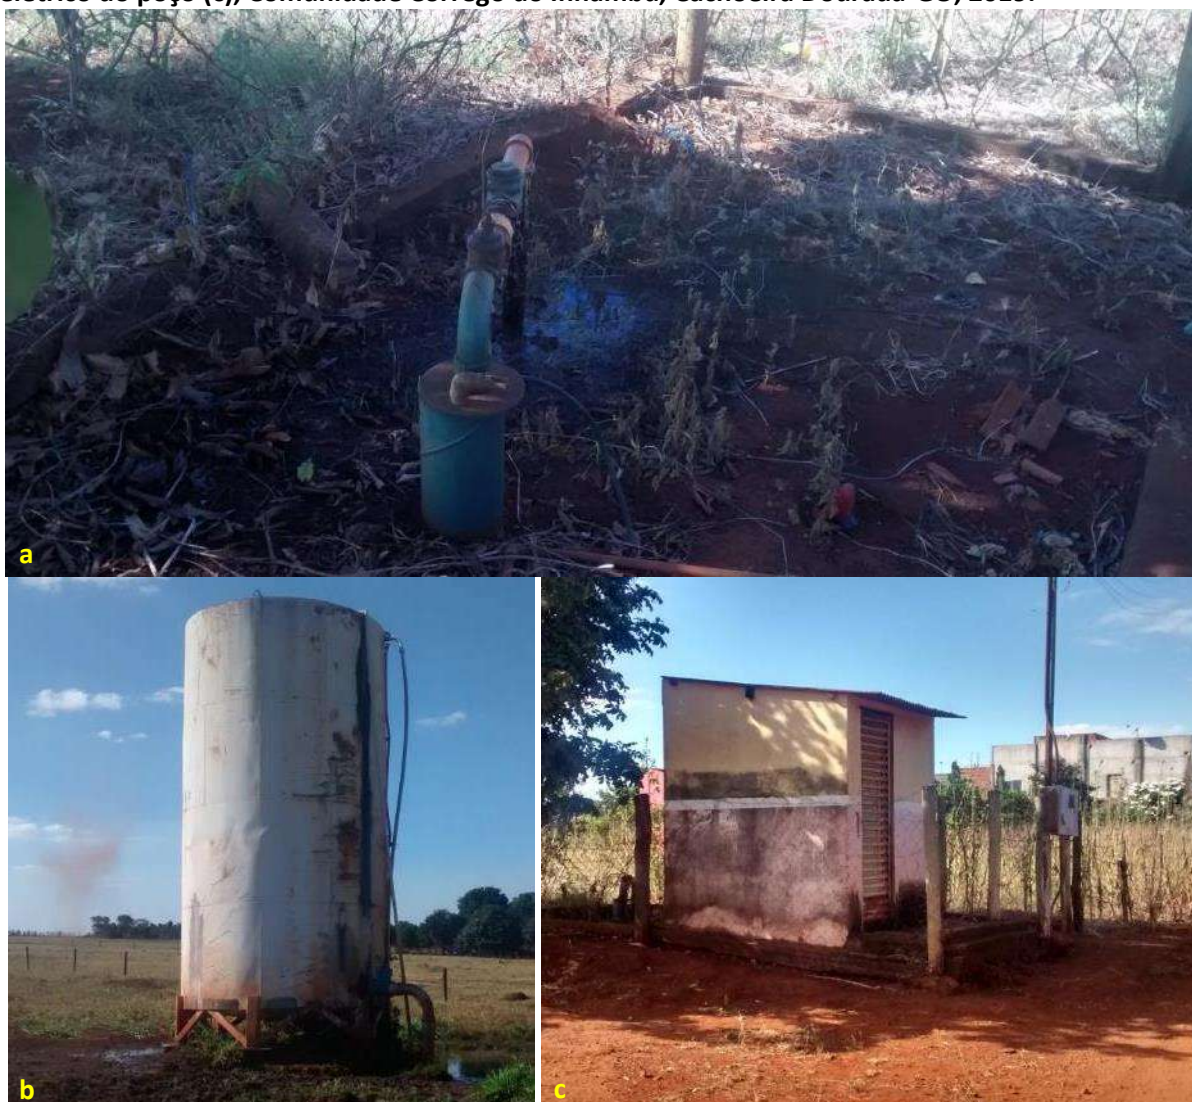
O segundo ponto de captação é composto pelo poço tubular profundo F2 (Foto 6.7a). Ele possui 80 m de profundidade e disponibiliza água para o reservatório R4 (Foto 6.7b), cujo volume útil é de 50 m³, que, posteriormente, abastece o distrito de Almerindonópolis. Nota-se que ambos os mecanismos estão com problemas de vazamento, indicando desperdício de água e possibilitando a contaminação desta. Verifica-se ainda que o sistema elétrico que mantém o F2 funcionando estava protegido por um abrigo com estruturas em alvenaria (Foto 6.7c).

Foto 6.7 – Sistema de Abastecimento do distrito de Almerindonópolis, composto por poço tubular profundo F2 (a), reservatório apoiado R4 (b) e estrutura de alvenaria para proteção do sistema elétrico do poço (c), Comunidade Córrego do Inhambú, Cachoeira Dourada-GO, 2019.

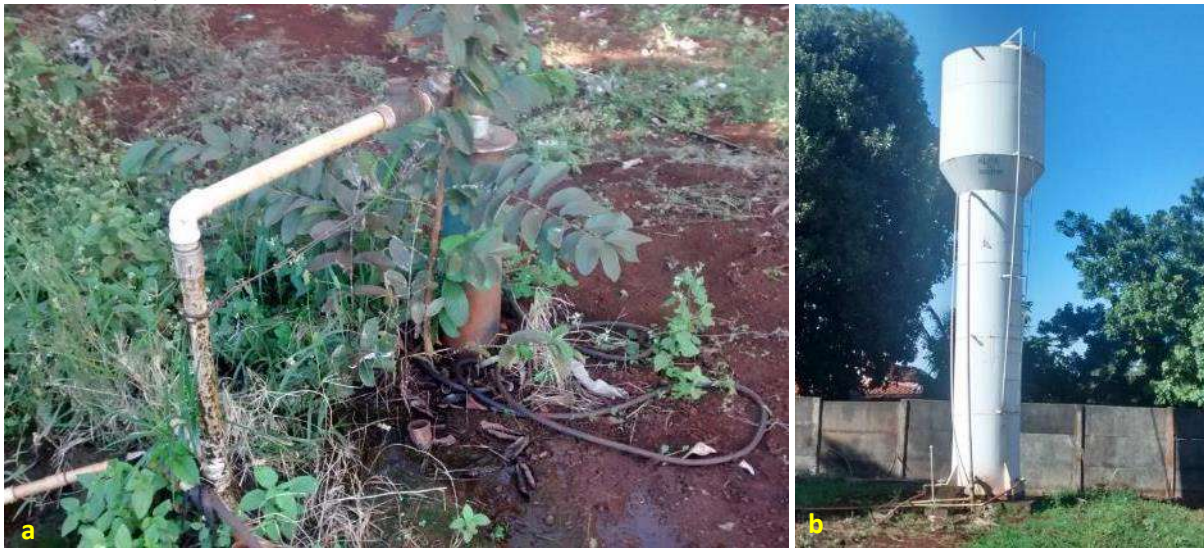
O distrito de Almerindonópolis possui ainda o poço tubular profundo F3 (Foto 6.8a), que apresenta acúmulo de água em sua base, indicando vazamento no mecanismo. Ele fornece água para o reservatório elevado R3 do tipo taça (Foto 6.8b), localizado na escola do distrito, cujo volume útil é de 15 m³, abastecendo, além da escola, cerca de 20 domicílios.

Foto 6.8 – Sistema de abastecimento do distrito Almerindonópolis, composto por poço tubular profundo F3(a) e reservatório apoiado R3 (b) na Comunidade Córrego do Inhambú, Cachoeira Dourada-GO, 2019.

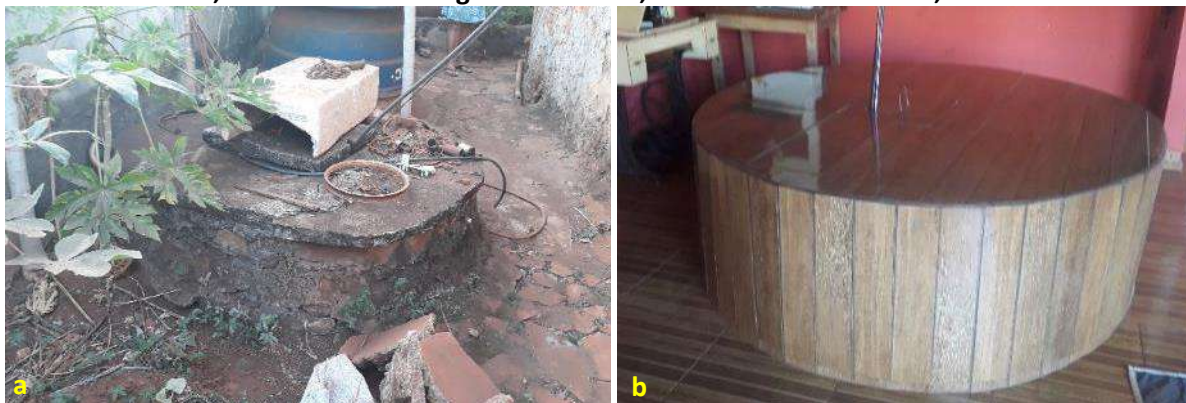
Foi verificado, durante pesquisa *in loco*, que 100% dos poços escavados possuem calçamento, tampa e mureta de proteção. O calçamento é parcialmente feito em cimento por 50% dos poços escavados existentes na comunidade (Foto 6.9a), e a outra metade é feita em material cerâmico (Foto 6.9b).

Foto 6.9 – Poço raso escavado com mecanismos de proteção feitos de concreto (a) e revestido por material cerâmico, Comunidade Córrego do Inhabú, Cachoeira Dourada-GO, 2019.

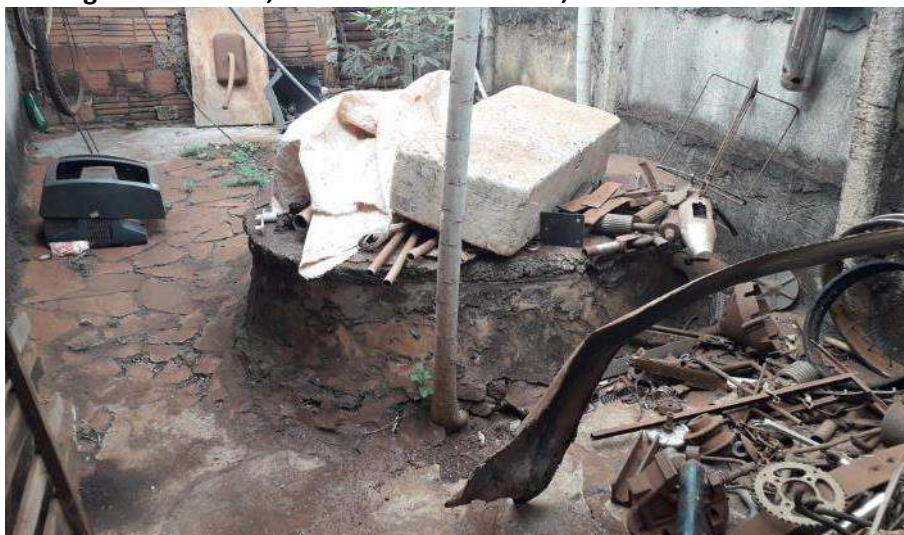
Os outros dispositivos como tampa e mureta de proteção eram feitos de concreto (100%), sendo 50% destes revestidos por cerâmica. Estes instrumentos são essenciais para a segurança dos moradores e animais que circulam pelo local onde o poço está instalado, além de serem cruciais para dificultar a contaminação desta fonte por agentes externos, por isso sua presença é recomendada (BRASIL, 2015). Alguns domicílios possuem uma grande quantidade de resíduos acumulados sobre e ao redor do poço escavado, podendo proporcionar a contaminação do manancial subterrâneo na presença de qualquer falha de um dos dispositivos de proteção, como, por exemplo, trincas no calçamento (Foto 6.10).

Foto 6.10 – Poço raso escavado com estruturas de proteção danificadas e acúmulo de resíduos, Comunidade Córrego do Inhambú, Cachoeira Dourada-GO, 2019.

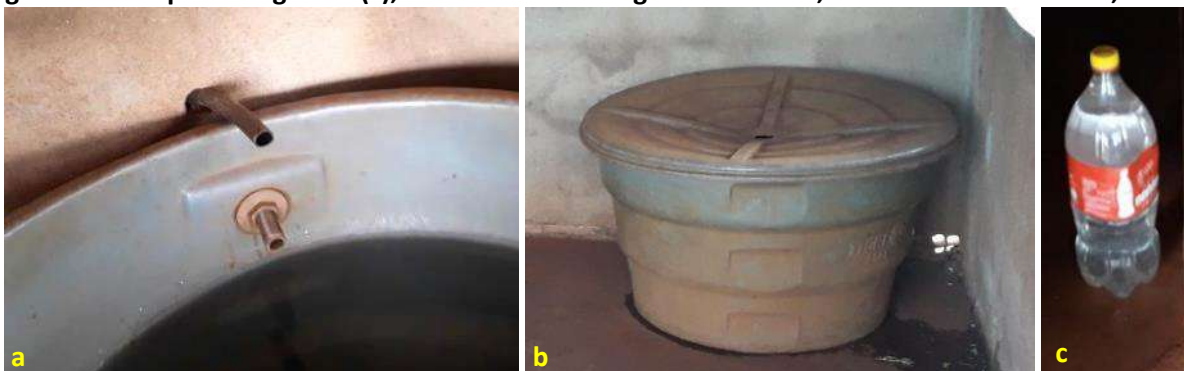
Na Comunidade Córrego do Inhambú, todos os domicílios possuem canalização interna, contudo, foi observado, em uma residência, que essas tubulações estão desativadas, uma vez que a água chega da rede do SAA e vai para um único ponto de suprimento de água (Foto 6.11a). Esta é armazenada em um reservatório domiciliar apoiado ao solo (Foto 6.11b) e é utilizada para todos os usos, exceto para ingestão. A água utilizada para beber, neste caso, é captada no mesmo ponto de enchimento do reservatório, todavia, é armazenada em garrafas de polietileno tereftalato (PET) (Foto 6.11c).

Foto 6.11 – Ponto de suprimento de água externo ao domicílio (a), que abastece o reservatório domiciliar para os demais usos, exceto ingestão (b), e o armazenamento direto em garrafas PET da água utilizada para a ingestão (c), Comunidade Córrego do Inhambú, Cachoeira Dourada-GO, 2019.

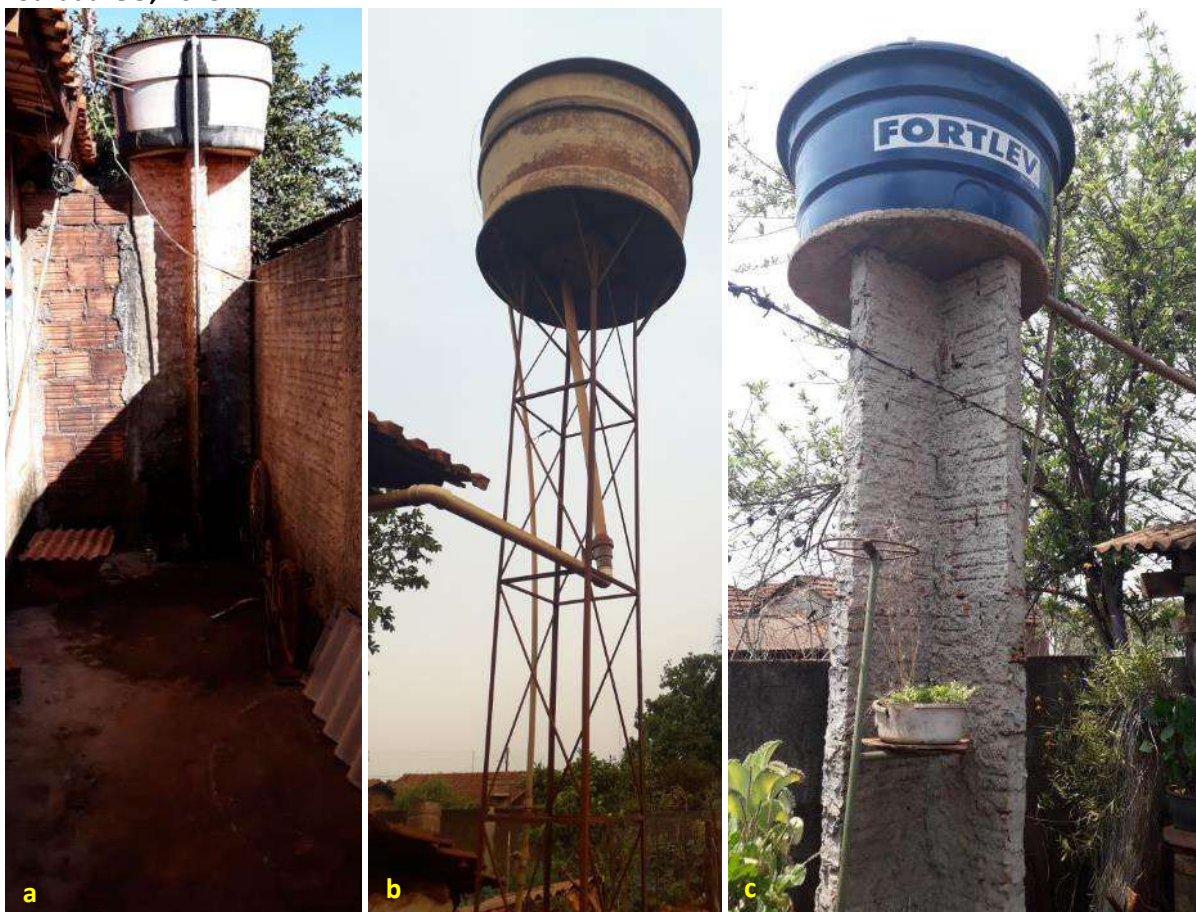
Dentre os reservatórios domiciliares, 61,9% possuem capacidade de 500 L e 38,1% de 1000 L. Percebe-se que 71,4% dos reservatórios apresentavam sinais de transbordamento, indicando, desta forma, o desperdício de água, além de oferecer risco de contaminação. Com relação ao material construtivo, 42,9% dos reservatórios são de polietileno, 9,5% de fibra de vidro e 47,6% de fibrocimento (cimento amianto). A utilização de amianto não é recomendada pela Organização Mundial de Saúde – OMS (WHO, 2017). Nenhum reservatório apresentava trincas, e todos foram instalados sobre diferentes estruturas de diferentes materiais, como estrutura metálica (Foto 6.13b) e estrutura em alvenaria (Fotos 6.13a e 6.13c). Foi informado ainda que 63,2% dos reservatórios domiciliares foram lavados pelo menos uma vez ao ano.

Foto 6.13 – Reservatório de fibrocimento instalado sobre estrutura de alvenaria (a) e metálica (b) e de polietileno sobre estrutura de alvenaria (c), Comunidade Córrego do Inhambú, Cachoeira Dourada-GO, 2019.

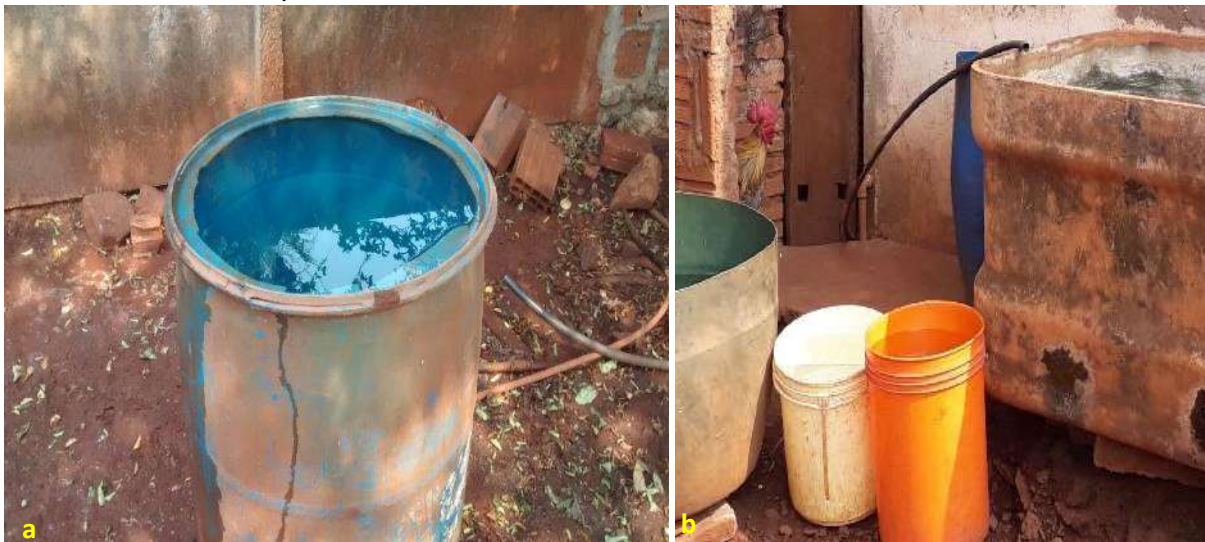
Foto 6.14 – Recipientes utilizados para armazenar água de chuva, Comunidade Córrego do Inhambú, Cachoeira Dourada-GO, 2019.

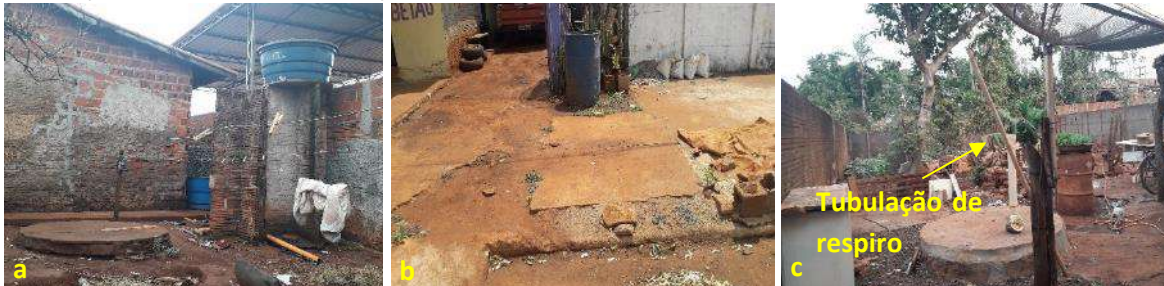
Foto 6.15 – Situações construtivas das fossas negras/rudimentares com tampa de concreto armado e sem tubulação de respiro (a); com tampa de concreto, sem tubulação de respiro e no mesmo nível do solo (b); e com tampa de concreto armado e tubulação de respiro (c), Comunidade Córrego do Inhambú, Cachoeira Dourada-GO, 2019.

A Foto 6.15a apresenta uma fossa negra/rudimentar com tampa de concreto armado e sem tubulação de respiro. A Foto 6.15b mostra uma fossa negra/rudimentar com tampa de concreto e que não possuía tubulação de respiro. Além disso, a fossa se encontra no mesmo nível do solo. A fossa da Foto 6.15c apresentava tampa de concreto armado e tubulação de respiro, na qual não foi possível identificar a presença ou não de vedação da tubulação.

É importante ressaltar que as fossas da Foto 6.15a e 6.15b encontravam-se praticamente no mesmo nível do nível do solo, o que poderia facilitar a entrada de água pluvial no interior da fossa e o extravasamento de efluente. Esta situação poderia aumentar o risco de erosão ao longo do perímetro das fossas, devido à desestabilização do solo.

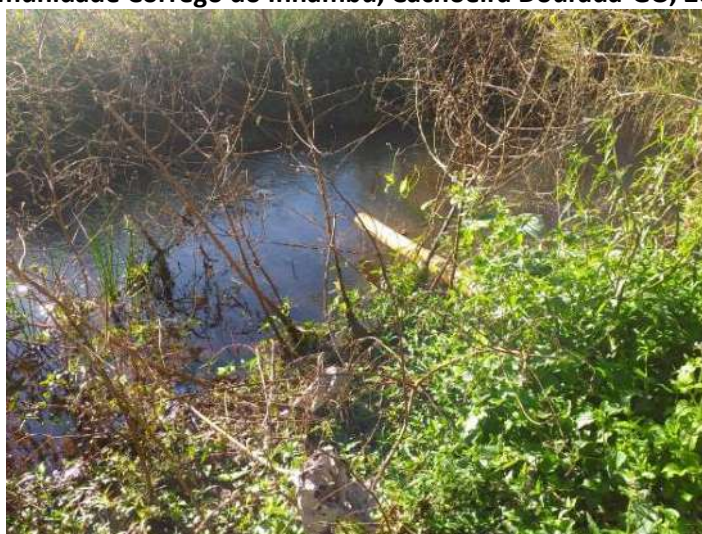
A Foto 6.16 apresenta uma situação em que o lançamento do efluente doméstico é realizado diretamente no corpo hídrico, neste caso, no rio/ribeirão. Este tipo de lançamento pode

Essas situações negativas, elencadas a partir do registro fotográfico presente na Foto 6.16, comprometem as condições de infraestrutura dos sistemas de esgotamento sanitário, colocando em situação crítica a segurança e a proteção dos moradores e animais do local.

Foto 6.16 – Exemplo de lançamento do efluente doméstico diretamente no corpo hídrico (rio/ribeirão), na Comunidade Córrego do Inhambú, Cachoeira Dourada-GO, 2019.

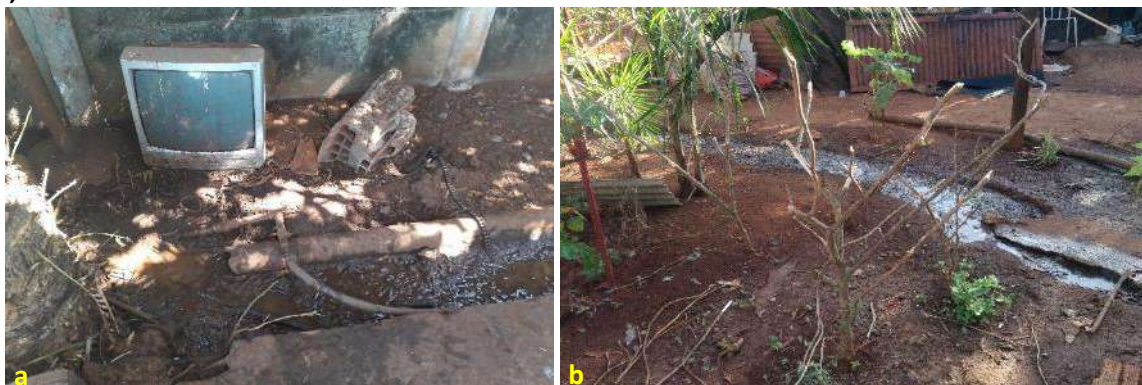
Ainda sobre o lançamento dos efluentes das águas cinzas, este quase sempre aconteceu próximo à residência. As Fotos 6.17a e 6.17b ilustram o cenário causado pelo lançamento da água proveniente da pia de lavar louças por meio de tubulações, podendo resultar no acúmulo de efluente (Fotos 6.17a e 6.17b). Em determinadas situações, observou-se o desenvolvimento de vegetação devido ao lançamento de água cinza, o que favoreceu o crescimento de plantas nesse local. Estes cenários mostram situações que podem contribuir para o início do processo de erosão no solo.

O lançamento de água cinza nas proximidades do domicílio propicia um ambiente insalubre, podendo trazer risco de contaminação da água, desenvolvimento de vetores e, conseqüentemente, possível comprometimento à saúde.

Foto 6.17 – Lançamento e acúmulo de água cinza proveniente da pia da cozinha diretamente no solo do quintal próximo aos domicílios (a) e (b) na Comunidade Córrego do Inhambú, Cachoeira Dourada-GO, 2019.

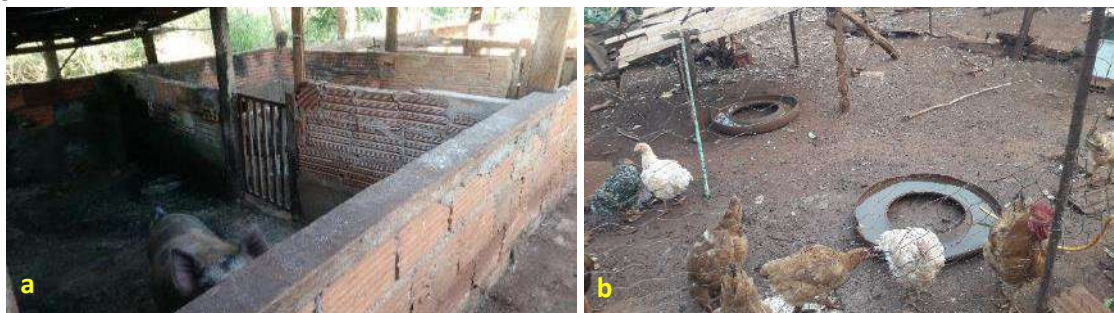
Outro aspecto importante do ponto de vista sanitário, principalmente relacionado à geração de cargas difusas com potencial poluidor e de contaminação, refere-se à situação dos confinamentos nos lotes da comunidade de Córrego do Inhambú. Na Foto 6.19a, observa-se o confinamento de suínos (chiqueiro) com a impermeabilização do solo. Foto 6.19b, nota-se o confinamento de galináceos (galinheiro) sem a impermeabilização do solo, no qual a exposição deste solo com as excretas e a água pluvial pode provocar sua contaminação, além de atrair vetores.

Foto 6.19 – Exemplos da presença de chiqueiro com a impermeabilização do solo (a) e galinheiro sem impermeabilização do solo (b) na Comunidade Córrego do Inhambú, Cachoeira Dourada-GO, 2019.

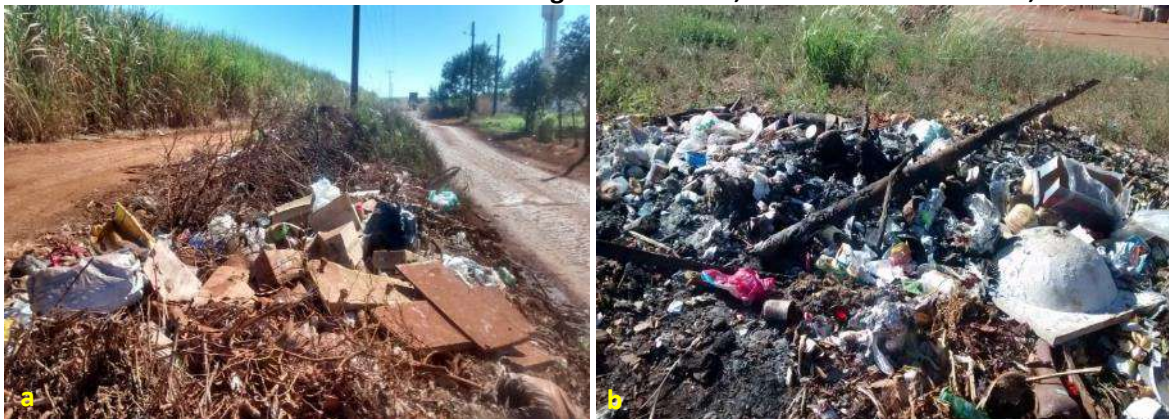
A coleta de resíduos sólidos era realizada nos domicílios da Comunidade Córrego do Inhambú, pela prefeitura do município de Cachoeira Dourada, da seguinte forma: em 55,0%, mais de uma vez por semana; em 25,0%, semanalmente; em 5,0%, mensalmente, e em 15,0% não havia prestação desse serviço. A gestão dos resíduos era iniciada pelos próprios moradores, realizando-se a segregação intradomiciliar em 47,6% dos domicílios da Comunidade Córrego do Inhambú. Os 52,4% restantes que não segregavam seus resíduos adotavam como destinação a coleta pela prefeitura. Foram observados locais próximos às vias de acesso da comunidade, com presença de acúmulo de resíduos domiciliares e de poda (Foto 6.20a) e também com características de queima destes (Foto 6.20b).

Foto 6.20 – Resíduos domésticos e de poda (a) e acumulados com características de queima (b) deixados na via de acesso à Comunidade Córrego do Inhambú, Cachoeira Dourada-GO, 2019.

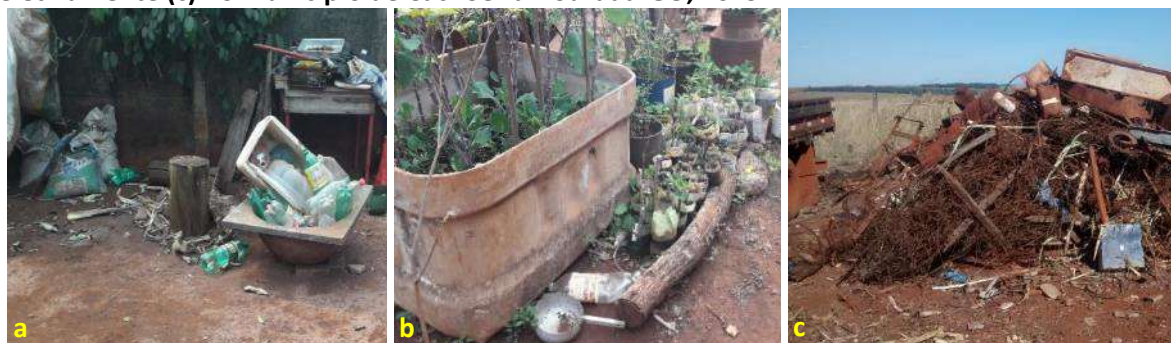
Foto 6.21 – Acondicionamento de resíduos secos tipo: garrafas PET, recipientes plásticos e isopor para coleta (a) e reutilização de garrafas plásticas, caixa d'água, bombona e galão de ferro em plantação (b) na Comunidade Córrego do Inhabú e materiais recicláveis do tipo metal, coletados seletivamente (c) no município de Cachoeira Dourada-GO, 2019.

Na Comunidade Córrego do Inhabú, 10,0% dos domicílios não separavam seus resíduos secos e, dos 90,0% que separavam, 20,0% informaram que realizavam a queima destes como forma de destinação final, apesar de ser uma ação inadequada e geradora de poluição do ar. No entanto, também foi verificada outra forma de destinação, como a venda desses resíduos em 10,0% da comunidade, gerando renda, pois são passíveis de reuso e reciclagem. Parte da comunidade também acondicionava seus resíduos secos (Foto 6.21a) e os disponibilizava para a coleta da prefeitura, deixava-os em lote vazio ou no mato, ou, ainda, os reutilizava (Foto 6.21b), conforme o Gráfico 6.11. Considerando-se que em um mesmo domicílio pode ser realizada mais de uma forma de destinação final, o percentual pode ultrapassar os 100,0%. Foi observada a existência de coleta seletiva de metais, realizada por terceiros, com fins de comercialização e encaminhamento para reciclagem (Foto 6.21c).

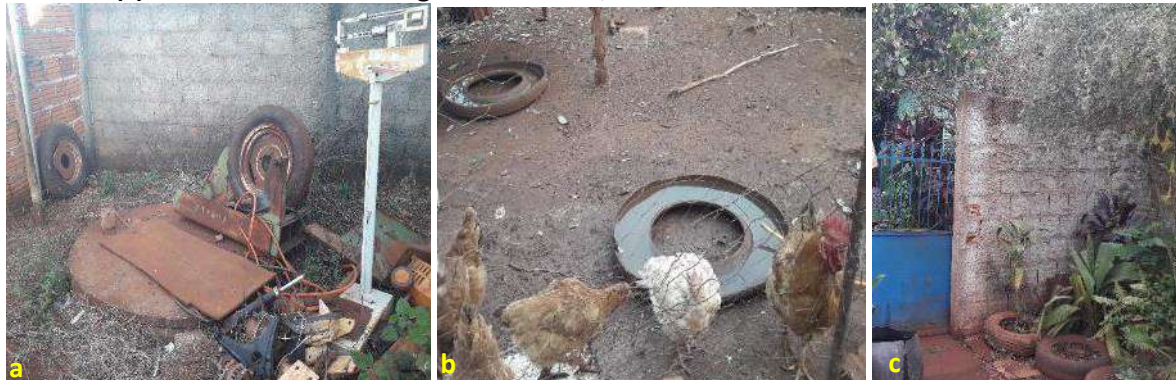
Foto 6.22 – Pneus deixados no quintal (a), reutilizados na dessedentação de aves (b) e em plantações de mudas (c) na Comunidade Córrego do Inhambú, Cachoeira Dourada-GO, 2019.

Na Comunidade Córrego do Inhambú, 42,9% geravam resíduos de pneus e, como forma de destinação adequada, 33,3% os devolviam aos locais de compra ou em borracharia (Gráfico 6.13). Além destes destinos, 33,3% queimavam esses resíduos, 11,1% os depositavam em lote vazio ou no mato, 11,1% os deixavam no quintal dos domicílios (Foto 6.22a), e os demais os jogavam em lixão, faziam reutilização como recipiente para dessedentação ou alimentação de animais (Foto 6.22b), ou em suas plantações (Foto 6.22c), ou lhes davam outros destinos não especificados. Alguns domicílios podem realizar mais de uma destinação final destes resíduos e, por isso, ultrapassar os 100,0%.

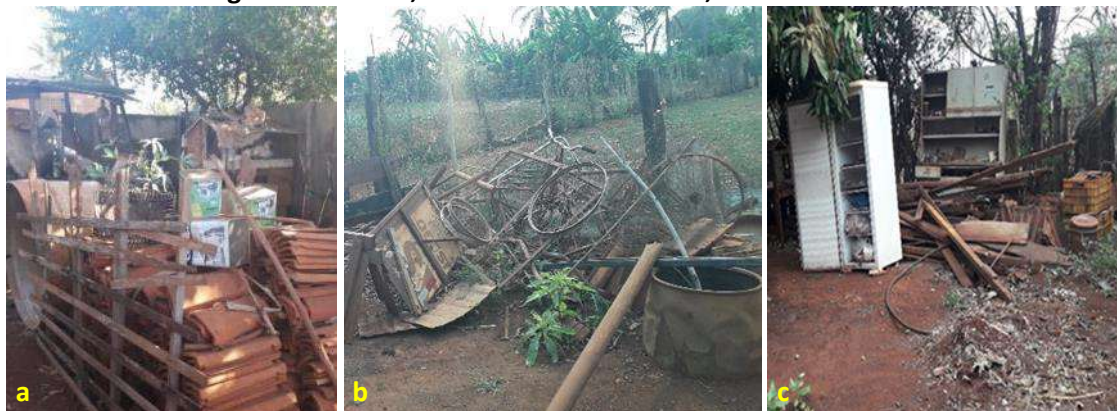
A situação encontrada nos quintais dos domicílios da Comunidade Córrego do Inhambú foi de acúmulo de: materiais de construção (pedras, tijolos, madeiras, entre outros) em 66,7% dos quintais (Foto 6.23a); embalagens de veneno espalhadas em 4,8%; resíduos diversos

espalhados em 47,6% (Foto 6.23b); resíduos acumulados em buracos em 4,8% e resíduos acumulados que apresentam possibilidade de armazenar água em 23,8% (Foto 6.23c), conforme o Gráfico 6.14.

Foto 6.23 – Presença, nos quintais, de materiais de construção tipo: telhas de cerâmica, madeira, caixa d'água e arame (a), resíduos variados espalhados (b) e resíduos capazes de acumular água (c) na Comunidade Córrego do Inhambú, Cachoeira Dourada-GO, 2019.

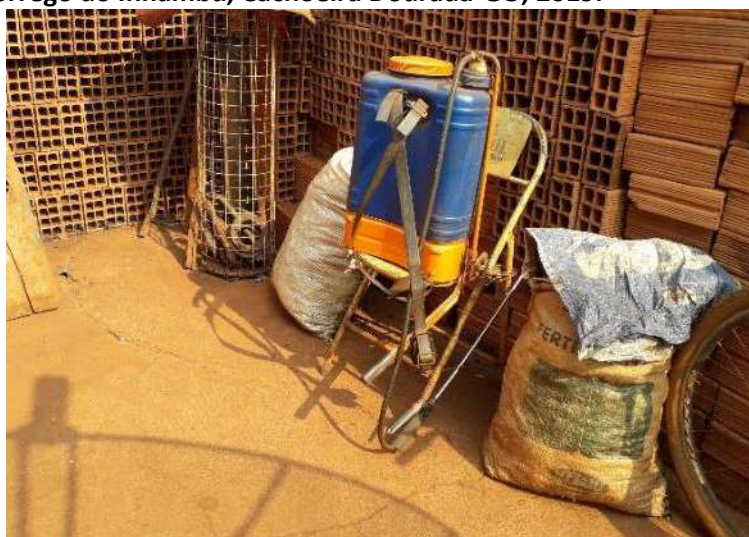
Durante o uso dos agrotóxicos, 100,0% dos agricultores da comunidade armazenavam os recipientes, ainda cheios, em galpão ou em local específico (Gráfico 6.15). Entre as observações feitas, foi identificado também um equipamento utilizado para aplicação de agrotóxicos, tipo pulverizador costal, deixado no quintal de um domicílio (Foto 6.25).

Foto 6.25 – Equipamento de aplicação de agrotóxicos, tipo pulverizador costal, deixado no quintal na Comunidade Córrego do Inhambú, Cachoeira Dourada-GO, 2019.

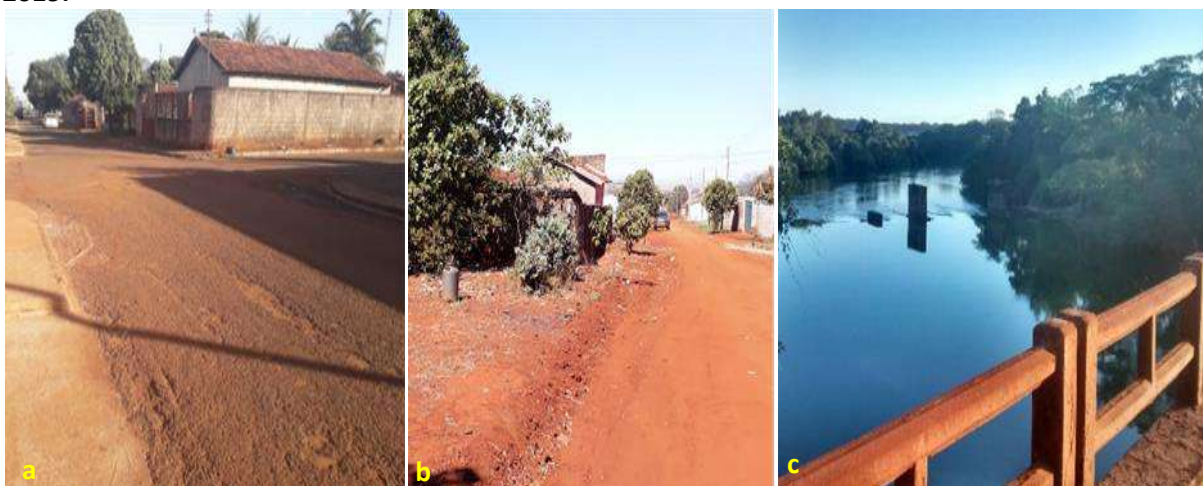
A via que liga a zona urbana do município de Cachoeira Dourada à Comunidade Córrego do Inhambú é a rodovia estadual GO-206. Os domicílios da comunidade se encontram distribuídos pelo município de Cachoeira Dourada e não estão concentrados em uma única região. Assim, existem tanto vias internas pavimentadas (Foto 6.26a) quanto sem pavimentação (Foto 6.26b). Além disso, há também, ao longo da trajetória, fundos de vale onde passam cursos d'água, responsáveis pelo transporte de uma grande parcela do escoamento superficial (Foto 6.26c).

Foto 6.26 – Vias internas com pavimentação (a) e sem pavimentação asfáltica (b); ponte sobre rio Meia Ponte perene (c) na via de acesso à Comunidade Córrego do Inhambú, Cachoeira Dourada-GO, 2019.
