DIAGNÓSTICO TÉCNICO PARTICIPATIVO DA COMUNIDADE CÓRREGO DO INHAMBÚ

Cachoeira Dourada - Goiás
2019

PROJETO: SANEAMENTO E SAÚDE AMBIENTAL EM COMUNIDADES RURAIS E TRADICIONAIS DE GOIÁS (SANRURAL)

**DIAGNÓSTICO TÉCNICO PARTICIPATIVO DA
COMUNIDADE CÓRREGO DO INHAMBÚ: CACHOEIRA
DOURADA – GOIÁS: 2019**

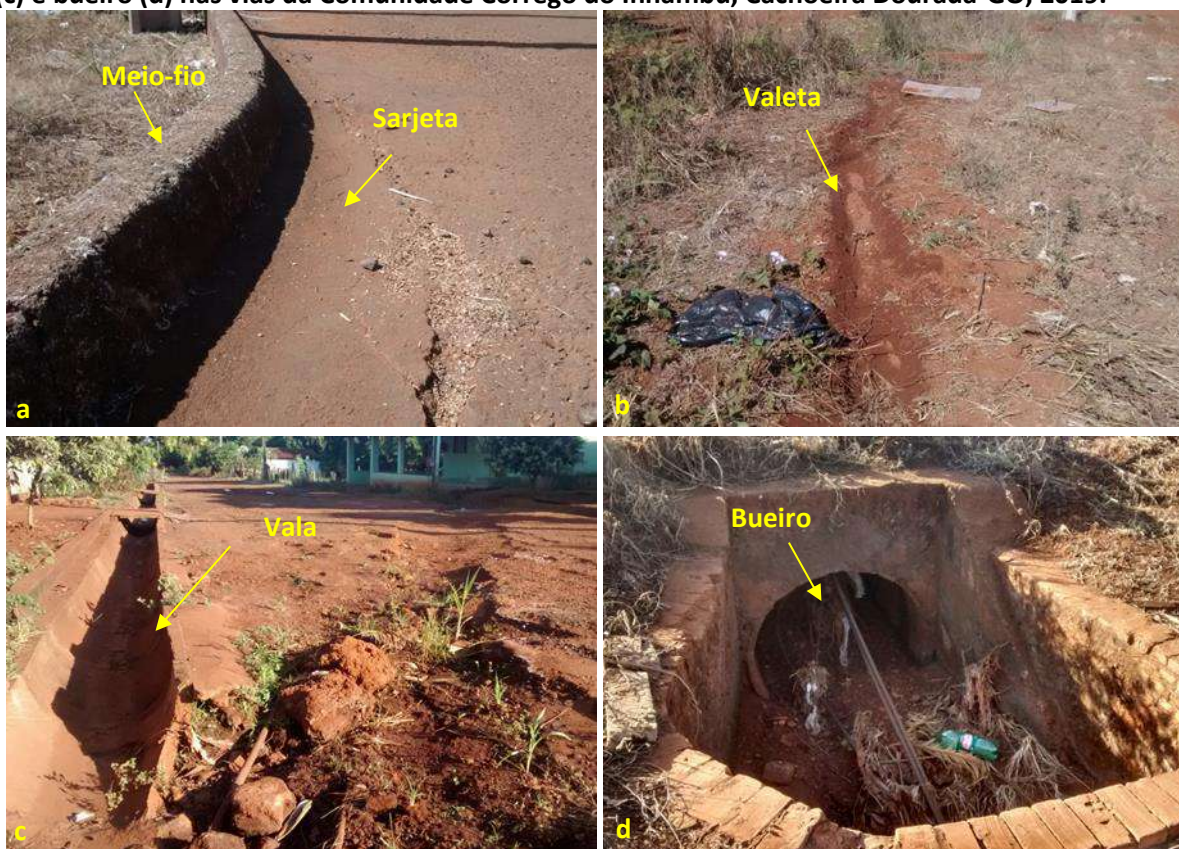
Ressalta-se, ainda, que foram identificados meios-fios com sarjeta (Foto 6.27a), valetas (Foto 6.27b), valas (Foto 6.27c) e bueiros (Foto 6.27d) para o encaminhamento da parcela de água precipitada na forma de escoamento superficial.

Foto 6.27 – Situação da drenagem pluvial na via de acesso: meio-fio com sarjeta (a), valeta (b), vala (c) e bueiro (d) nas vias da Comunidade Córrego do Inhambú, Cachoeira Dourada-GO, 2019.

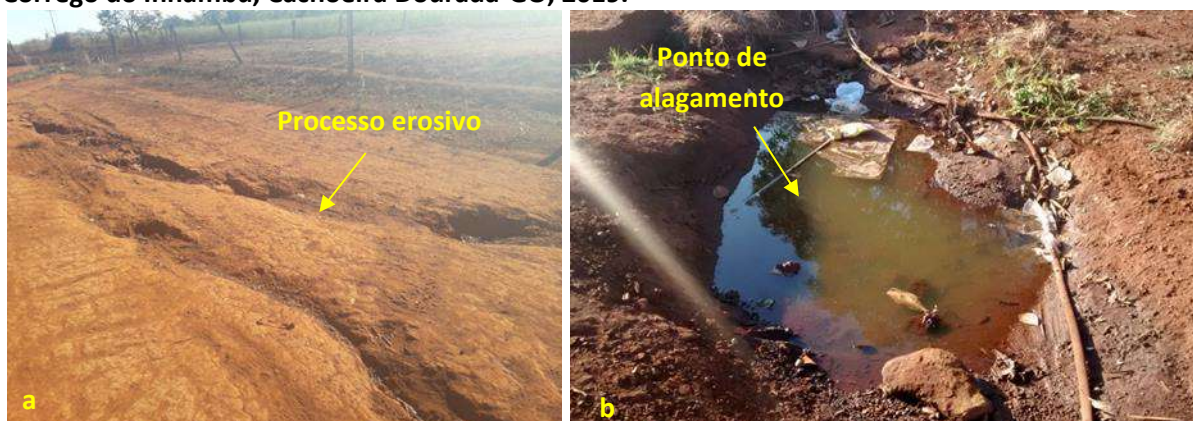
Apesar da existência das estruturas de drenagem, foram observados processos erosivos nas proximidades das vias da comunidade, exemplificados pela Foto 6.28a, os quais ocorrem pelo carregamento das partículas do solo por meio do escoamento superficial. Ainda, foram notados também pontos de alagamento, exemplificados pela Foto 6.28b.

Foto 6.28 – Exemplo de processo erosivo (a) e ponto de alagamento (b) nas vias da Comunidade Córrego do Inhambú, Cachoeira Dourada-GO, 2019.

Os dispositivos de drenagem (sarjeta, meio-fio, boca de lobo e bueiros) praticamente não existem em frente aos lotes dos moradores. Foram notados sarjetas e meios-fios em apenas 4,8% dos lotes, e as bocas-de-lobo ou os bueiros não estavam presentes (Gráfico 6.16). A falta desses dispositivos pode ser a causa dos alagamentos na rua, relatados por 23,8% (Gráfico

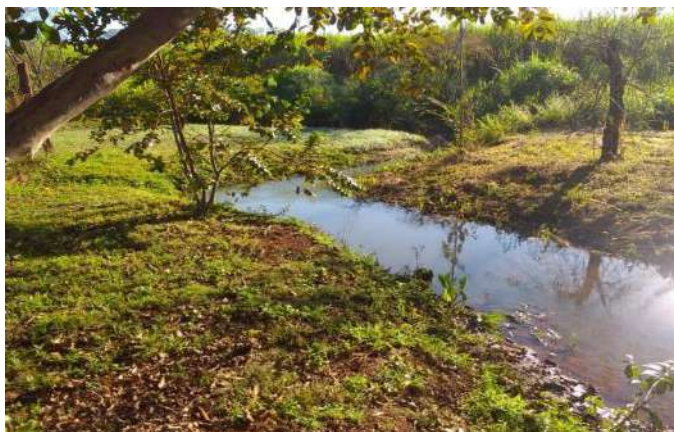
Verificou-se, ainda, que: 9,5% dos lotes da comunidade estavam sendo margeados por algum curso d'água; 50,0% das matas ciliares destes cursos d'água estavam parcialmente recompostas, e 50,0% não existiam (Foto 6.30 e Gráfico 6.18).

Foto 6.30 – Curso d'água em lote de morador da Comunidade Córrego do Inhambú, Cachoeira Dourada-GO, 2019.

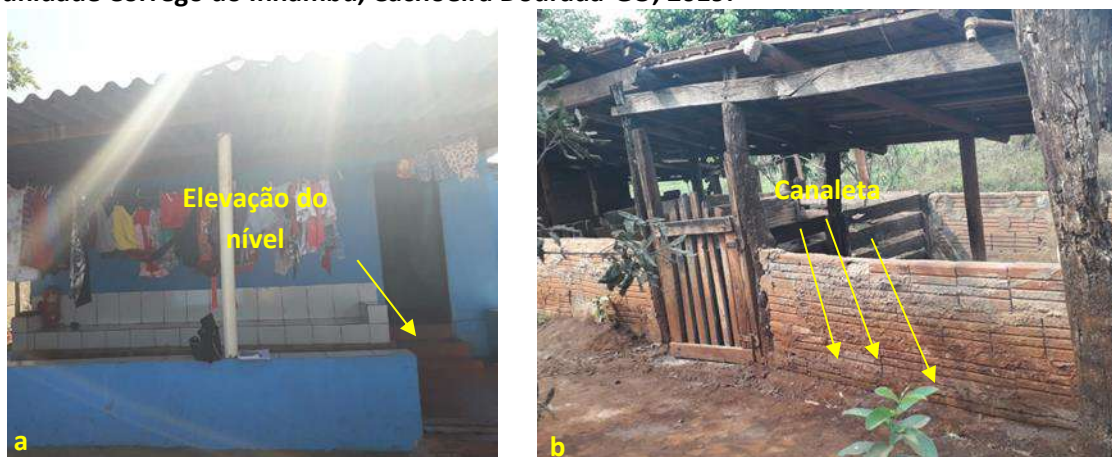
Foto 6.31 – Dispositivos de prevenção dos danos provocados pelas águas (a) e (b) nas residências da Comunidade Córrego do Inhambú, Cachoeira Dourada-GO, 2019.

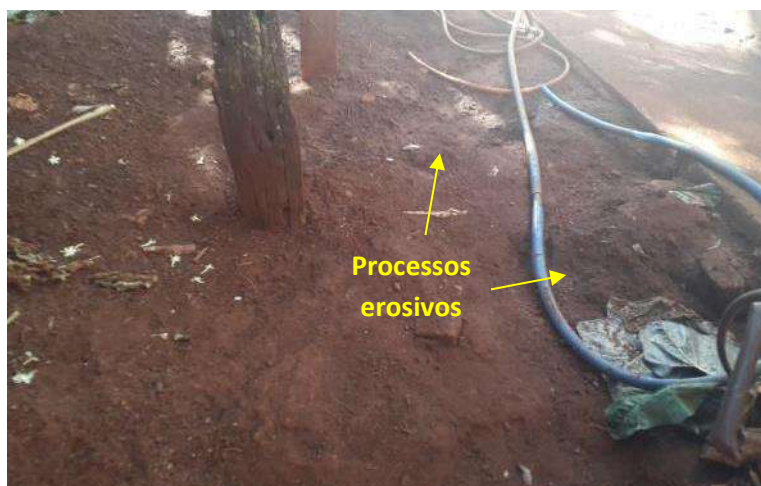
Em relação aos danos causados ao solo pelo escoamento superficial, foi constatado que, em 9,5% dos lotes da comunidade, havia algum tipo de erosão (Foto 6.32). Das erosões reportadas, nenhuma sofreu avanço ao longo dos anos.
