DIAGNÓSTICO TÉCNICO PARTICIPATIVO DA COMUNIDADE ENGENHO 2

Cavalcante - Goiás
2019

Coleção DTP Projeto SanRural – Volume 32
Paulo Sérgio Scalize (Organizador)

Saneamento e Saúde
Ambiental em Comunidades
Rurais e Tradicionais de Goiás

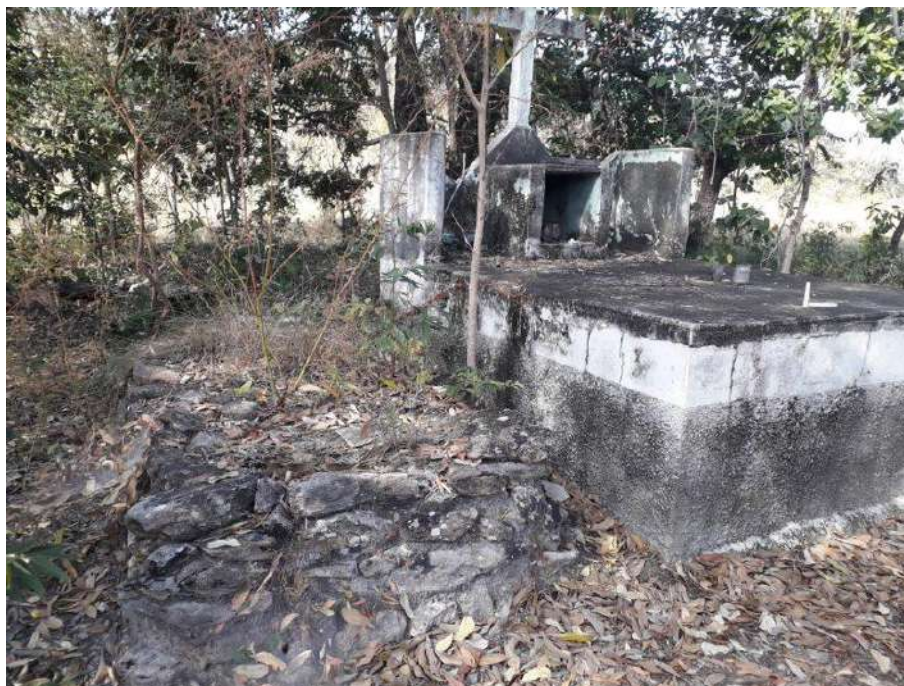
A liderança local relatou que existem espaços marcantes na comunidade que reportam o período da escravidão. Um exemplo é a existência de um cemitério onde há pessoas sepultadas, desde a época da escravidão, com cercas de pedras. Lembra, ainda, a liderança, de ouvir falar que, na época deste cemitério, houve uma doença chamada “bexiga preta” que, quando o indivíduo se infectava, morria antes de completar 24 horas. Essas pessoas eram enterradas nesse cercado de pedra, não apenas escravos, mas também os senhores de escravo que viviam na região. Recorda também que existe uma orientação de que ninguém pode escavar nada naquele espaço, pois se corre o risco de a doença voltar. Era uma doença que tinha como sintomas sangramentos pelo ouvido, pela boca e diarreia de sangue (SANRURAL, 2019). Nas Fotos 4.1 e 4.2 podem ser observadas estruturas construídas de pedras da época da escravidão.

Foto 4.1 – Estrutura construída de pedra, identificada na Comunidade Engenho 2, Cavalcante-GO, 2019.

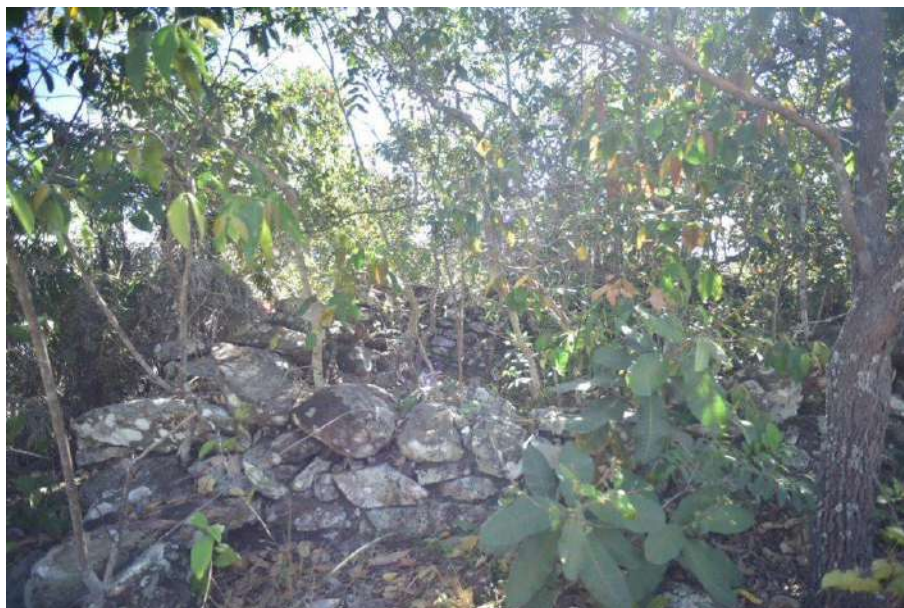
Foto 4.2 – Estrutura construída de pedra, identificada na Comunidade Engenho 2, Cavalcante-GO, 2019.

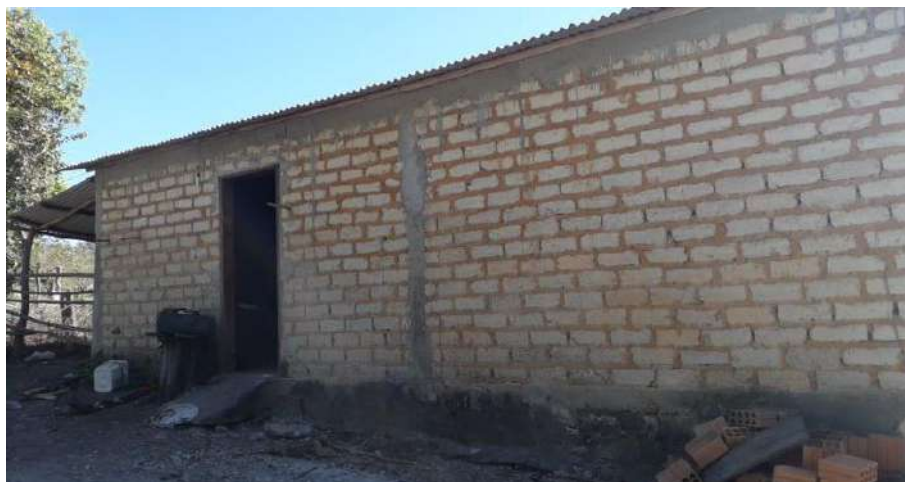
Foto 4.9 – Habitação construída de adobe, identificada na Comunidade Engenho 2, Cavalcante-GO, 2019.

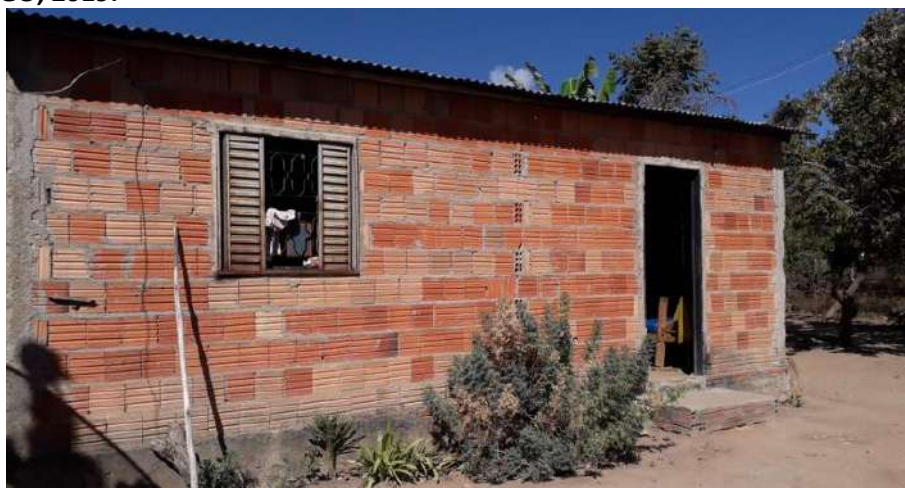
Foto 4.10 – Habitação construída de alvenaria sem reboco, identificada na Comunidade Engenho 2, Cavalcante-GO, 2019.

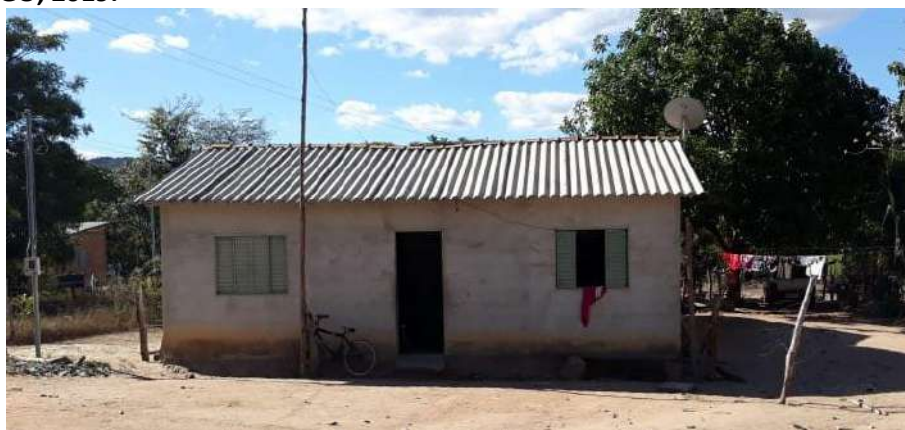
Foto 4.11 – Habitação construída de alvenaria e reboco, identificada na Comunidade Engenho 2, Cavalcante-GO, 2019.

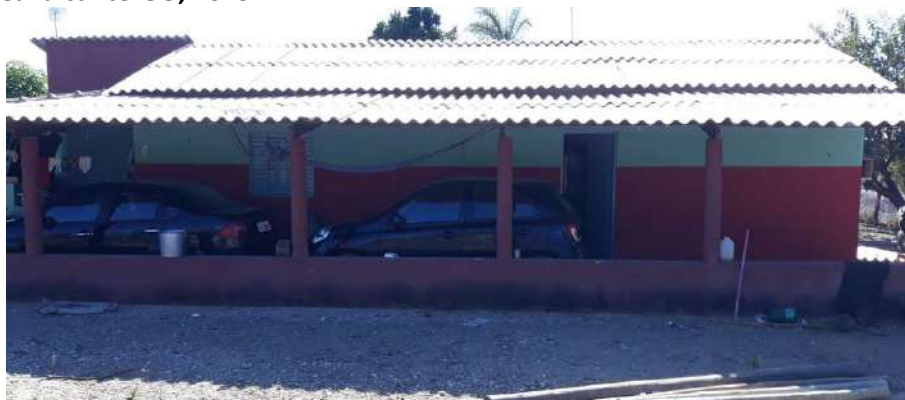
Foto 4.12 – Habitação construída de alvenaria com reboco e pintura, identificada na Comunidade Engenho 2, Cavalcante-GO, 2019.

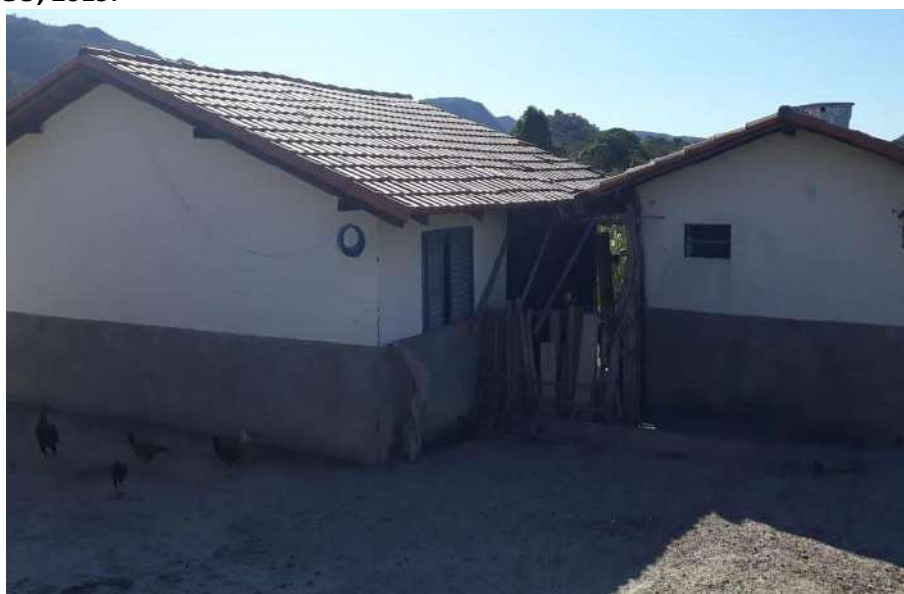
apresentaram cobertura de telha de barro. A técnica de cobertura em palha foi observada em 2,8% das habitações (Gráfico 4.35). Nas Fotos 4.13 e 4.14 podem ser observados exemplos de coberturas identificadas nas habitações da Comunidade Engenho 2.

Foto 4.13 – Cobertura de telha de barro, identificada nas habitações da Comunidade Engenho 2, Cavalcante-GO, 2019.

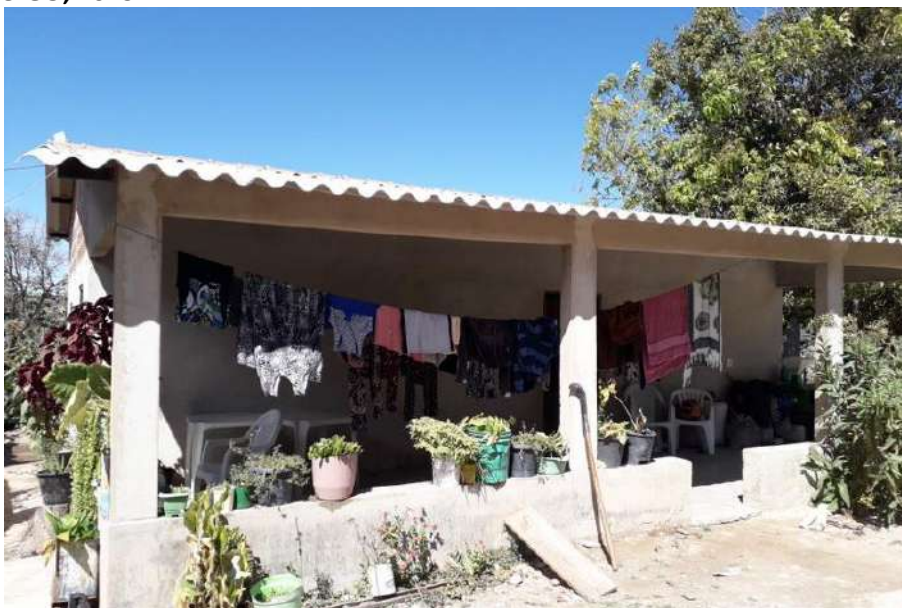
Foto 4.14 – Cobertura de telha de fibrocimento, identificada nas habitações da Comunidade Engenho 2, Cavalcante-GO, 2019.

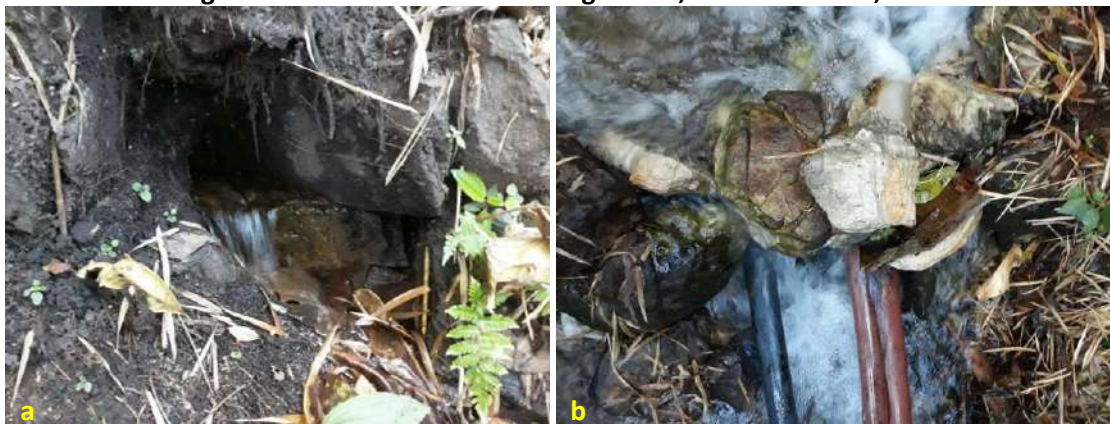
Com relação ao SAA, a captação (F1) era realizada por tubulação de tomada na nascente do córrego Tiririca (Foto 6.1). De acordo com a observação *in loco*, o ponto de captação é de difícil acesso. Além disso, não existem próximo à captação: fossa séptica/rudimentar, descarte de resíduos e sinais de erosão/assoreamento. No entanto, há indícios de utilização de defensivos e fertilizantes agrícolas.

A tubulação de adução possuía material de PVC, operava em regime de conduto aéreo e, por gravidade, se encontrava em um bom estado de conservação (sem vazamentos, sem trincas, entre outros). De acordo com as informações coletadas *in loco*, as rupturas das tubulações são raras.

Foto 6.1 – Nascente do córrego Tiririca (a) e tubulação de tomada na nascente (b) do Sistema de Abastecimento de Água cercada na Comunidade Engenho 2, Cavalcante-GO, 2019.

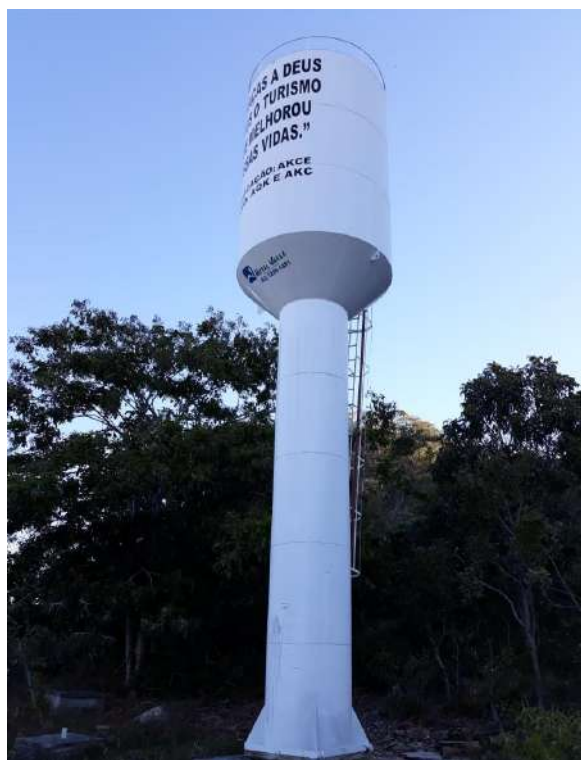
O reservatório para armazenamento e distribuição de água (R1) (Foto 6.2), estava localizado a aproximadamente 1.000 m do ponto de captação. O reservatório do tipo taça, construído em material metálico, possuía capacidade de armazenamento de 15 a 20 m³ e apresentava estrutura em bom estado de conservação. A limpeza do reservatório era feita quinzenalmente ou uma vez ao mês, conforme informações coletadas *in loco*.

Foto 6.2 – Reservatório coletivo tipo taça, construído em material metálico, na Comunidade Engenho 2, Cavalcante-GO, 2019.

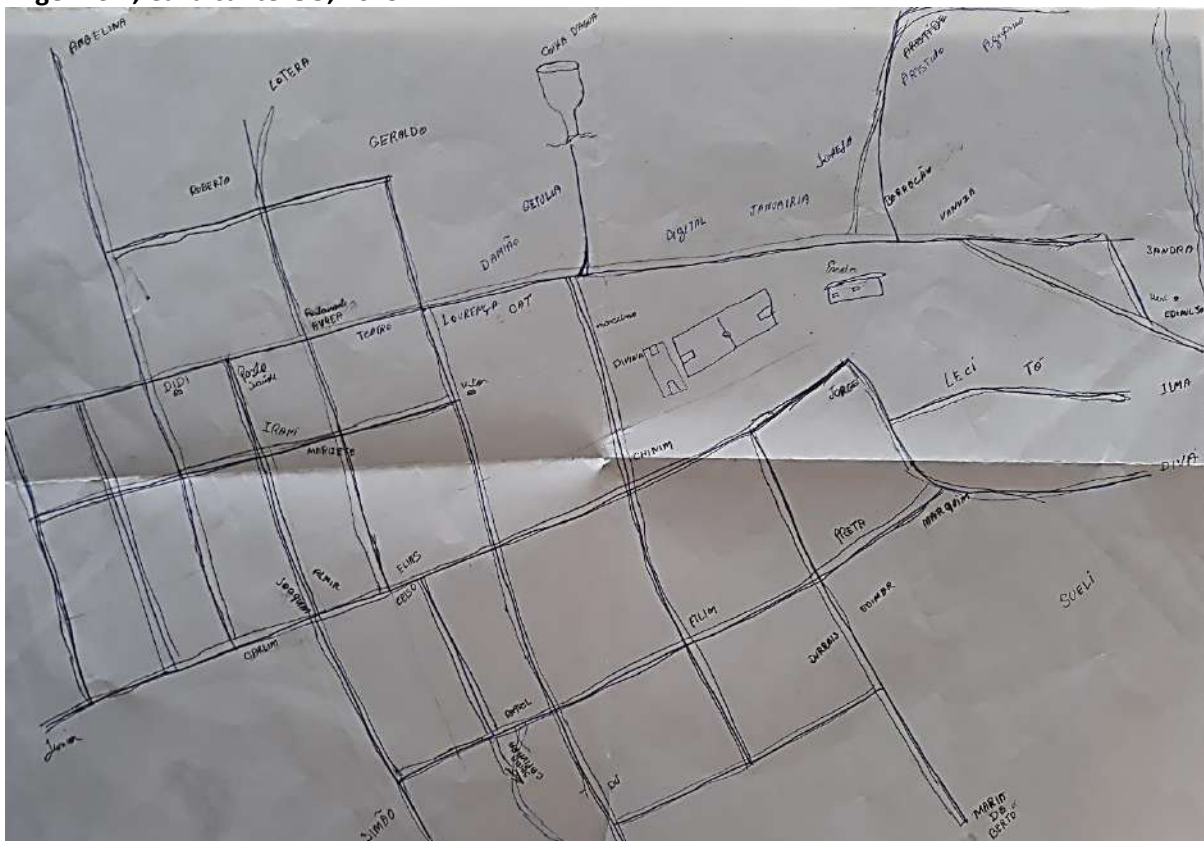
Foto 6.3 – Croqui da rede de distribuição do Sistema de Abastecimento de Água, na Comunidade Engenho 2, Cavalcante-GO, 2019.

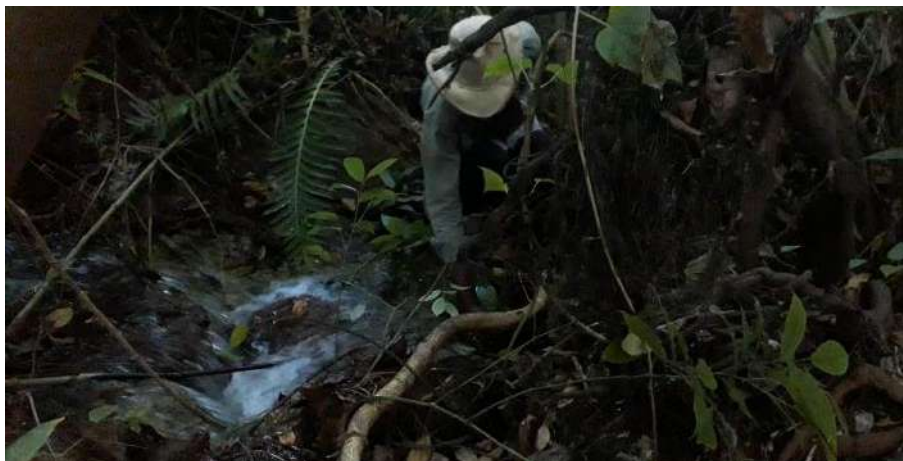
Foto 6.4 – Captação na nascente do rio Comundango, na Comunidade Engenho 2, Cavalcante-GO, 2019.

As margens das nascentes do córrego Tiririca e do rio Comundango encontravam-se com a vegetação preservada. Este aspecto é considerado positivo, uma vez que a mata ciliar protege o corpo hídrico de assoreamentos e/ou contaminação provocados pelo arraste de partículas, resíduos sólidos ou outros, durante o período de pluviosidade (chuva). Além disso, as matas ciliares melhoram as condições do solo, facilitando a infiltração da água. Por isso, a vegetação é de suma importância para a manutenção da qualidade e da quantidade de água (BRASIL, 2019).

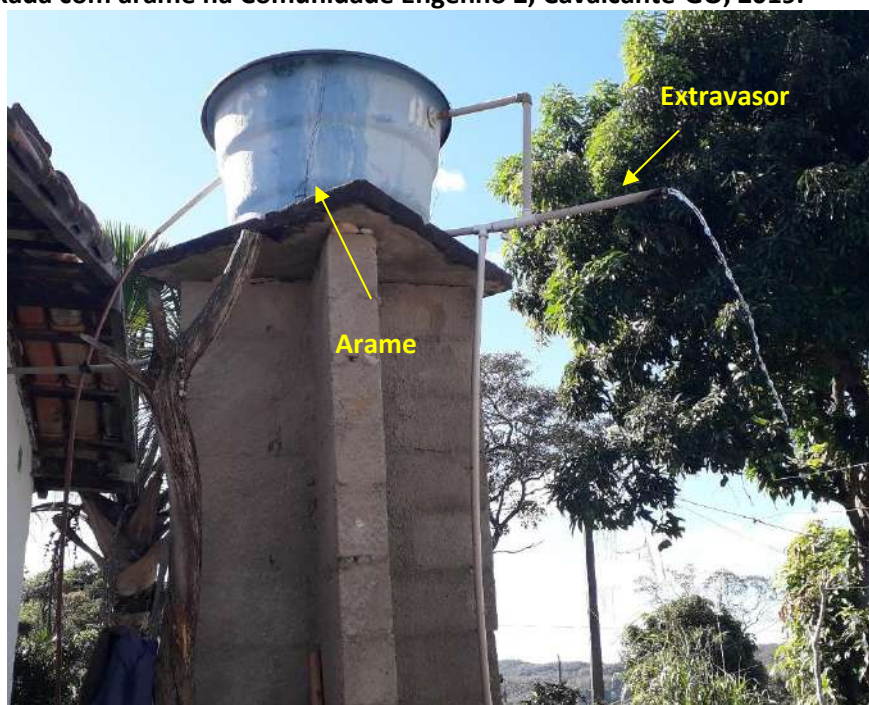
Na Comunidade Engenho 2, 94,4% dos domicílios possuem canalização interna, sendo que 77,8% possuíam reservatório domiciliar de água (caixa d'água). Dentre os reservatórios analisados, 93,8% apresentam um extravasor, porém, nenhum conta com tela de proteção em sua saída, estando acessível à entrada de contaminantes externos (Foto 6.5). Destaca-se que 87,5% dos reservatórios apresentavam tampas que se encontravam fixadas (amarradas) (Foto 6.5), evitando que fossem deslocadas com o vento, expusessem a água e a tornassem susceptível a contaminações e/ou à proliferação de vetores, tal como o *Aedes aegypti*.

Dentre os reservatórios domiciliares, 46,4% possuem capacidade de 250 L, 3,6% de 300 L, 39,3% de 500 L, e 10,7% de 1.000 L. Observou-se que 6,7% dos reservatórios apresentavam sinais de transbordamento (Foto 6.5), indicando, desta forma, o desperdício de água, além de oferecer risco de contaminação. Referente ao material construtivo, todos os reservatórios domiciliares eram de polietileno (Foto 6.5). Salienta-se que nenhum reservatório apresentava trincas. Foi informado ainda que 91,3% dos reservatórios domiciliares foram lavados pelo menos uma vez ao ano.

Foto 6.5 – Reservatório de polietileno com presença de extravasor, instalado sobre estrutura de alvenaria e fixada com arame na Comunidade Engenho 2, Cavalcante-GO, 2019.

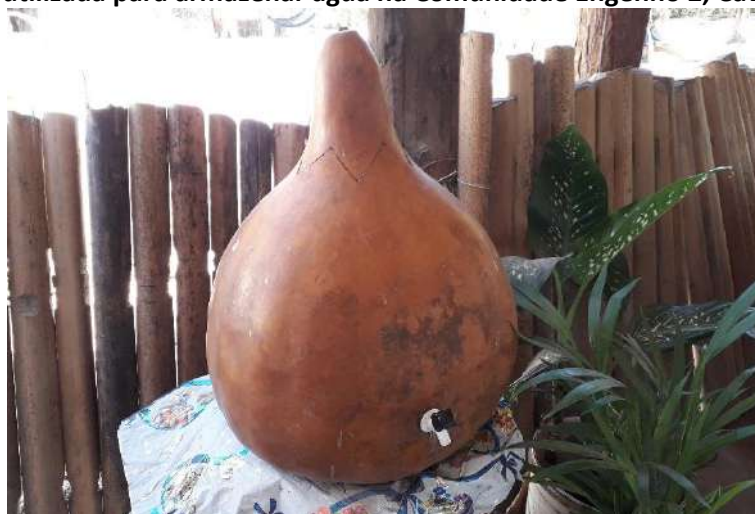
Em relação aos recipientes utilizados para armazenar a água utilizada para ingestão, 94,4% dos domicílios usavam alguma forma de armazenamento, podendo ser jarra de vidro, de plástico, garrafa PET, pote de barro/argila, filtro de barro ou em cabaça (fruto de uma árvore). Segundo a Foto 6.6, 73,5% das famílias entrevistadas disseram lavar com frequência estes recipientes, 23,5% os lavavam às vezes, e 3,0% não os lavavam.

Foto 6.6 – Cabaça utilizada para armazenar água na Comunidade Engenho 2, Cavalcante-GO, 2019.

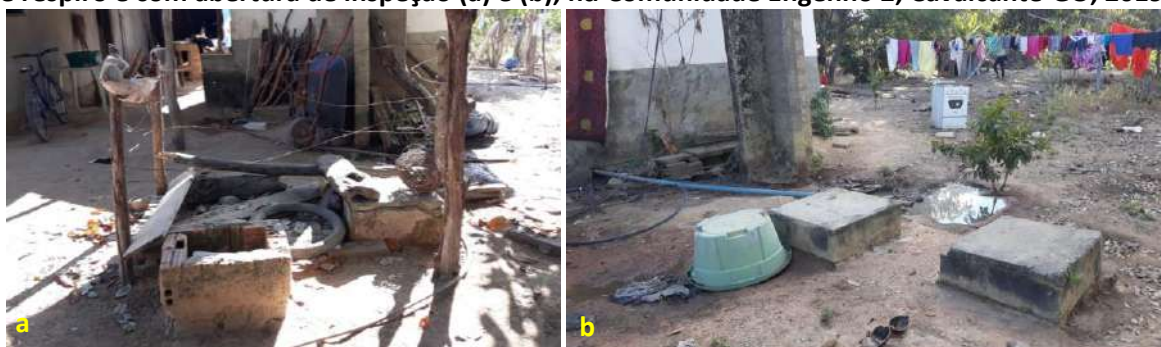
Foto 6.7 – Situações construtivas das fossas sépticas com tampa de concreto armado, sem tubulação de respiro e com abertura de inspeção (a) e (b), na Comunidade Engenho 2, Cavalcante-GO, 2019.

A Foto 6.7a apresenta uma fossa séptica com sumidouro com a tampa danificada e coberta com materiais de construção. Além disso, o perímetro dessa fossa encontrava-se cercado, o que dificulta o acesso de pessoas e animais à fossa. É importante destacar que uma das aberturas de inspeção estava descoberta, o que pode facilitar a entrada de água pluvial no interior da fossa, o extravasamento do efluente e, sobretudo, a entrada e o desenvolvimento de insetos vetores de doenças. A Foto 6.7b apresenta fossa séptica com sumidouro, com tampa de concreto armado. A fossa possuía abertura de inspeção, a qual se encontrava em boas condições estruturais. Sobre as fossas fotos apresentadas na Foto 6.7, ambas estavam próximas aos domicílios, podendo ocorrer desconforto aos moradores devido aos odores provenientes da digestão anaeróbia. Observa-se nas Fotos 6.7a e 6.7b a presença de processos erosivos em seu entorno, propiciando a desestabilização do solo. Essas situações negativas

comprometem as condições de infraestrutura dos sistemas de esgotamento sanitário, podendo criar uma situação crítica à segurança e à proteção dos moradores e animais do local.

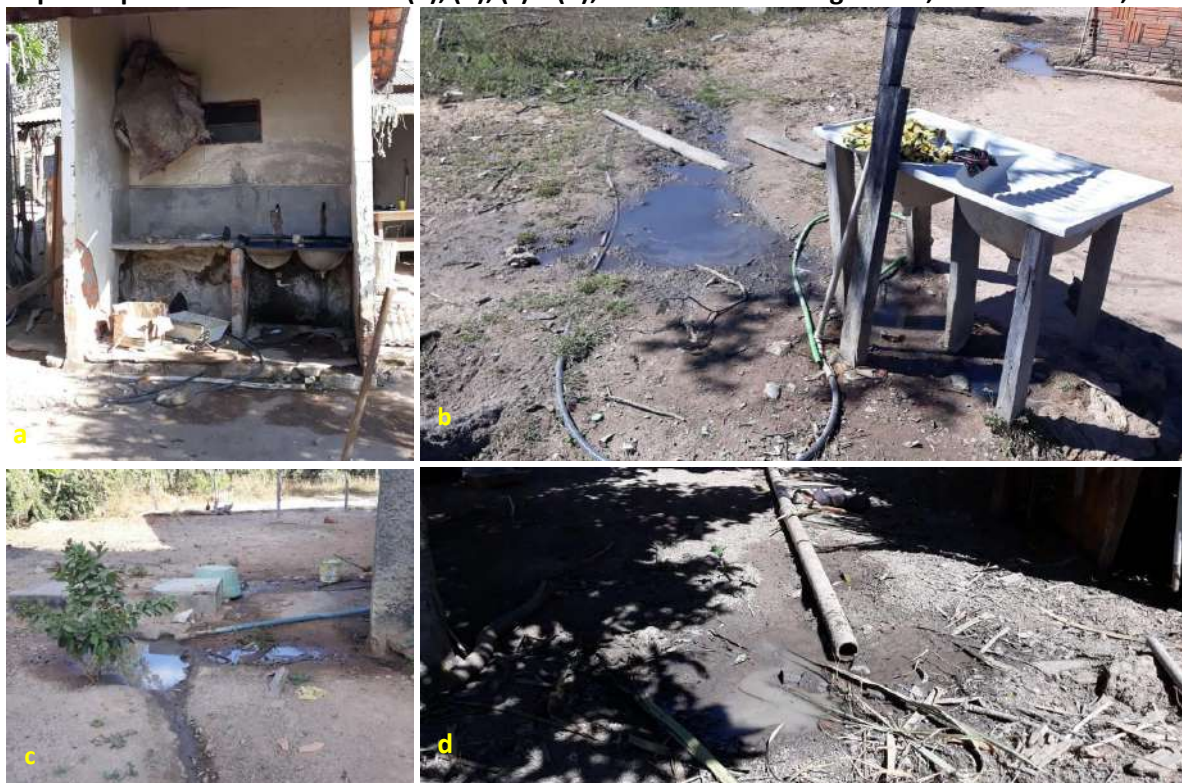
Foto 6.8 – Lançamento e acúmulo de água cinza proveniente da pia da cozinha diretamente no solo do quintal próximo aos domicílios (a), (b), (c) e (d), na Comunidade Engenho 2, Cavalcante-GO, 2019.

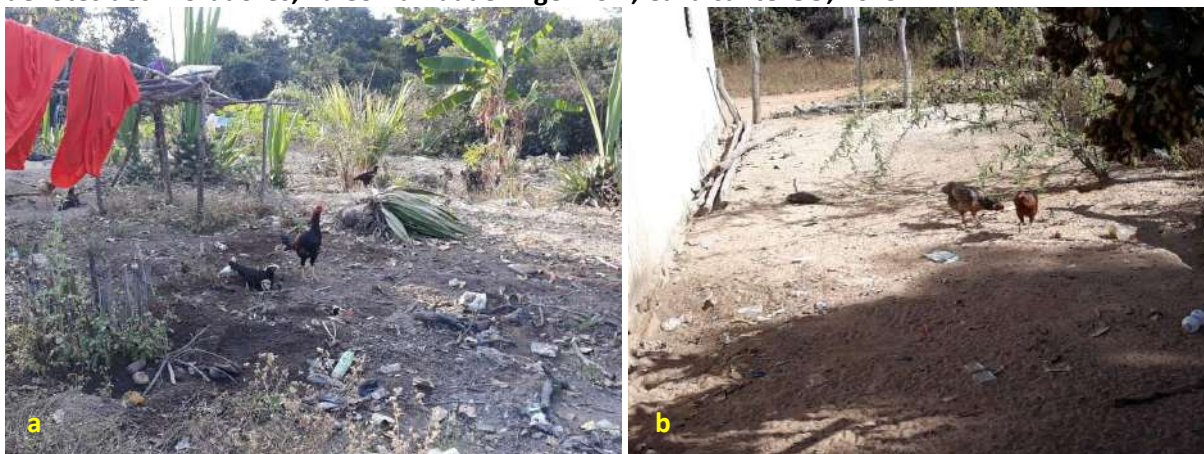
As Fotos 6.9a e 6.9b retratam as situações dos lotes na Comunidade Engenho 2, onde foi possível verificar a presença de galinhas soltas.

Foto 6.9 – Exemplos de situações com presença de galinhas (a) e (b) criados de forma livre, no quintal de lotes dos moradores, na Comunidade Engenho 2, Cavalcante-GO, 2019.

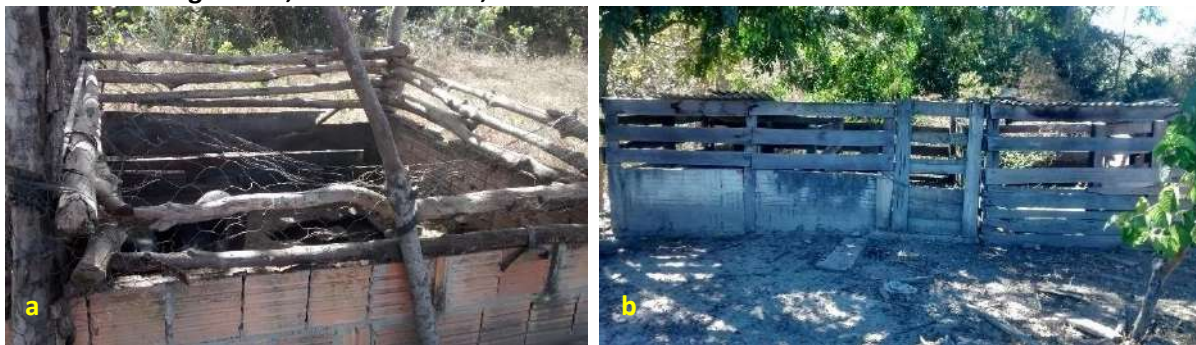
Nas Fotos 6.10a e na 6.10b, nota-se o confinamento de suínos (chiqueiro) sem a impermeabilização do solo, onde a exposição deste com as excretas e a água pluvial pode provocar sua contaminação, além de atrair vetores.

Foto 6.10 – Exemplos da presença de chiqueiros sem impermeabilização do solo (a) e (b), na Comunidade Engenho 2, Cavalcante-GO, 2019.

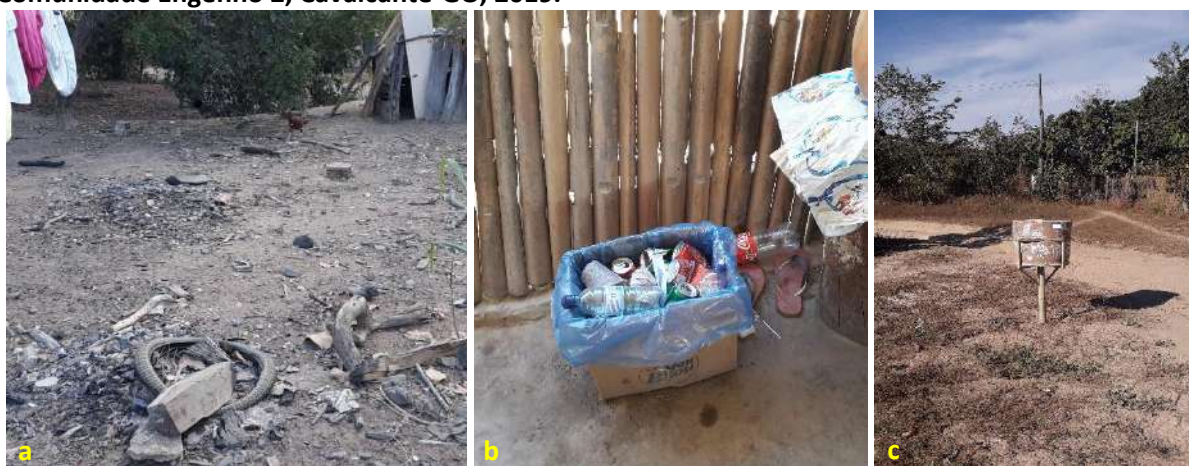
Na Comunidade Engenho 2, 55,6% dos domicílios que separavam os resíduos secos informaram que realizavam a queima destes como forma de destinação final (Foto 6.11a), apesar de ser uma ação inadequada e geradora de poluição do ar. No entanto, também foi verificada outra forma de destinação, como a venda desses resíduos em 22,2% da comunidade (Foto 6.11b), gerando renda, pois são passíveis de reuso e reciclagem. Parte da comunidade também acondicionava e disponibilizava seus resíduos secos para a coleta da prefeitura (Foto 6.11c), realizava o enterramento, os reutilizava ou lhes dava outros destinos não especificados (Gráfico 6.10).

Foto 6.11 – Presença, nos quintais, de queima de resíduos (a), segregação de alumínio e plástico, para posterior venda (b) e acondicionamento externo dos resíduos em lixeira para a coleta (c), na Comunidade Engenho 2, Cavalcante-GO, 2019.

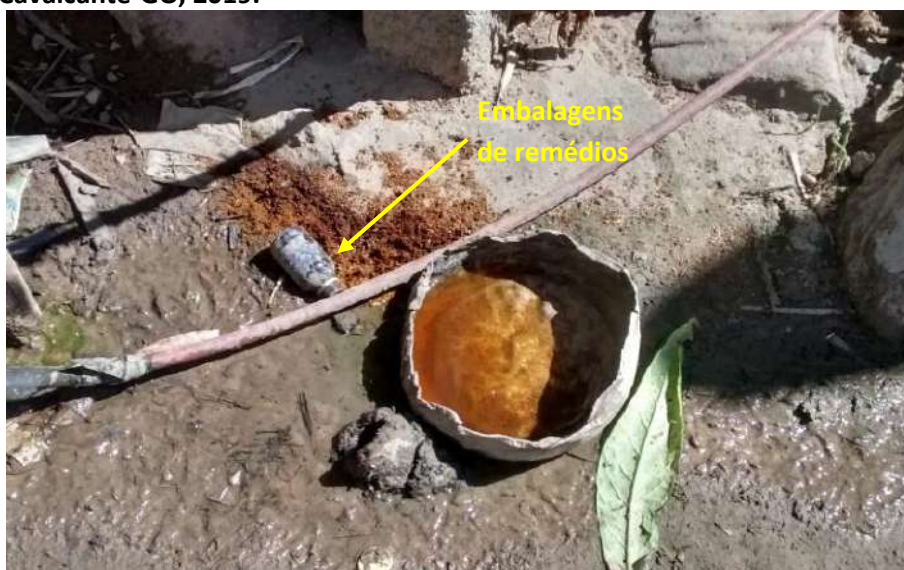
Os resíduos infectantes são provenientes dos cuidados com a saúde humana ou animal, como: esparadrapo, agulha, seringa, curativos e embalagens de remédio (BRASIL, 2019b). Na Comunidade Engenho 2, 88,9% dos domicílios não geravam resíduos infectantes, e 2,8% não os separavam dos demais resíduos (Gráfico 6.11). Os 8,3% que geravam e separavam esse tipo de resíduo utilizavam como destinação final a queima, o acondicionamento e a disponibilização para a coleta da prefeitura. Também foi observada a presença de embalagem de remédio deixada no quintal do domicílio como forma de destinação (Foto 6.12).

Foto 6.12 – Depósito no quintal de resíduo infectante tipo embalagem de remédio, na Comunidade Engenho 2, Cavalcante-GO, 2019.

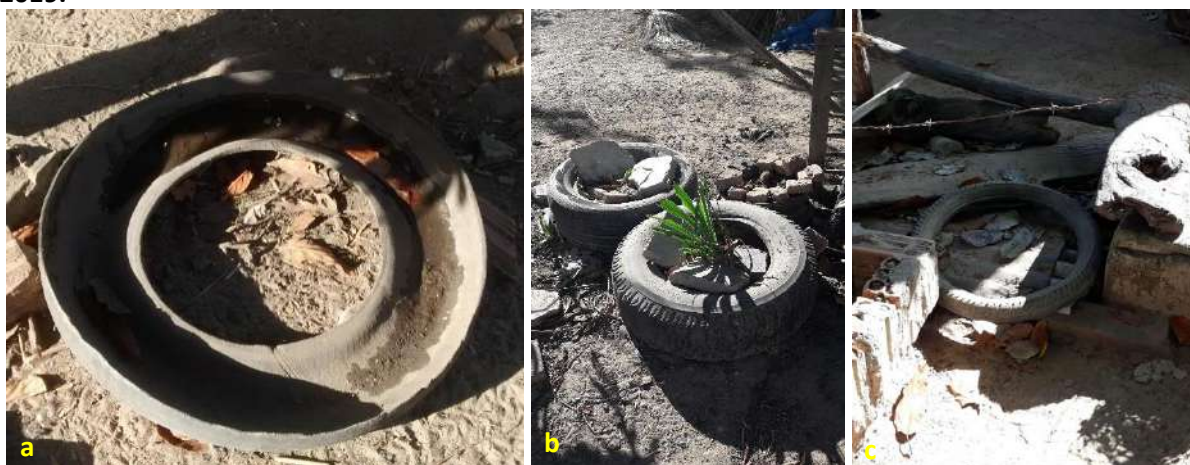
(Gráfico 6.12). Os demais os reutilizavam como recipiente para dessedentação, alimentação de animais (Foto 6.13a), e/ou em suas plantações (Foto 6.13b) ou de outras formas. Foi observada a presença de pneus depositados no quintal do domicílio como forma de destinação (Foto 6.13c).

Foto 6.13 – Pneus reutilizados na dessedentação de animais domésticos (a), como vaso para a plantação de mudas (b) e depositados no quintal (c), na Comunidade Engenho 2, Cavalcante-GO, 2019.

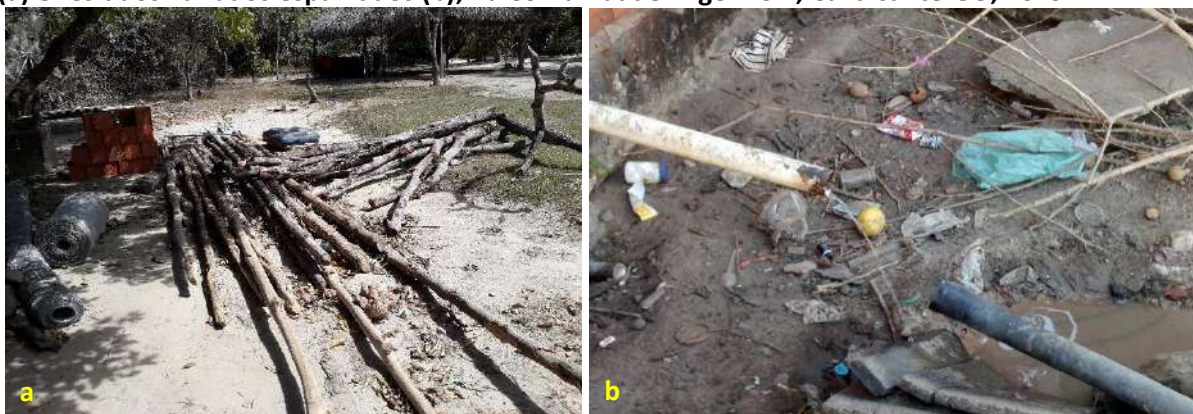
A situação encontrada nos quintais dos domicílios da Comunidade Engenho 2 foi de acúmulo de: materiais de construção (pedras, tijolos, madeiras, entre outros) em 69,4% dos quintais (Foto 6.14a); resíduos diversos espalhados em 44,4% (Foto 6.14b), e resíduos acumulados que apresentam possibilidade de armazenar água em 2,8% (Gráfico 6.13).

Foto 6.14 – Presença, nos quintais, de materiais de construção, tipo: madeira, tijolo furado e telas (a) e resíduos variados espalhados (b), na Comunidade Engenho 2, Cavalcante-GO, 2019.

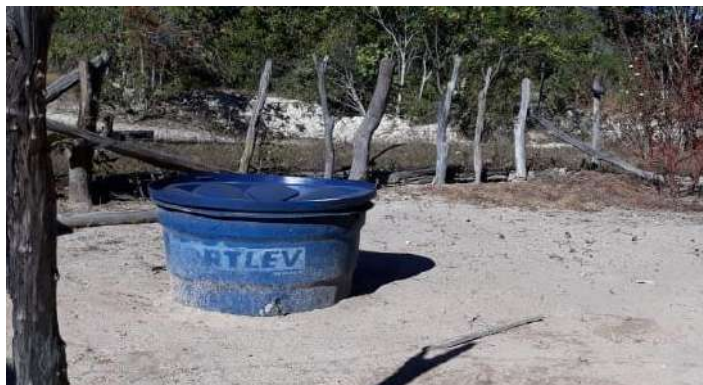
Notaram-se também várias formas de uso e reuso de recipientes como caixas d'água, tambores, bombonas, entre outros, encontrados nos quintais da comunidade. Em 13,9% dos domicílios foram encontrados recipientes reutilizados para dessedentação de animais e, em 19,4%, recipientes que acumulam água para usos diversos (Foto 6.5), conforme Gráfico 6.13.

Foto 6.15 – Caixa d'água com água acumulada para usos diversos na Comunidade Engenho 2, Cavalcante-GO, 2019.

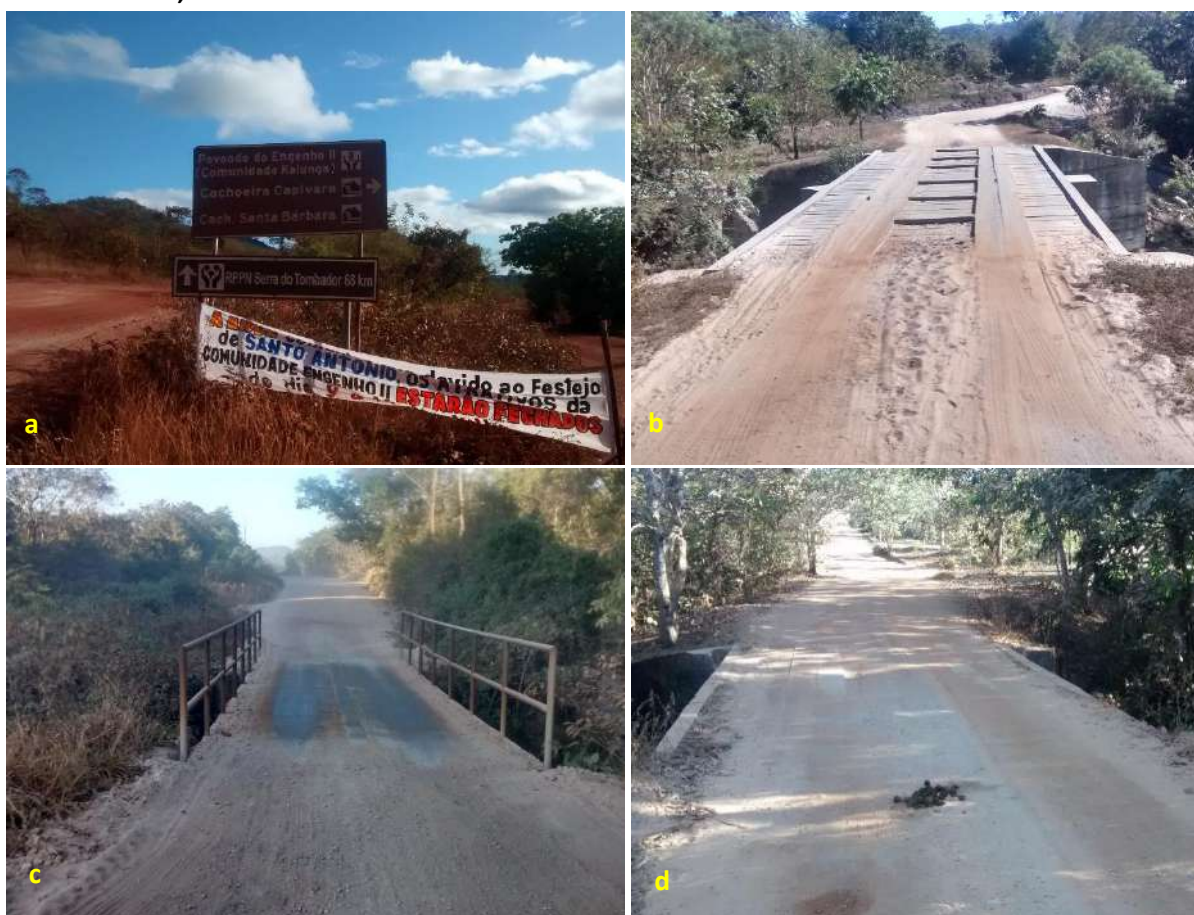
A via que liga a zona urbana do município de Cavalcante à Comunidade Engenho 2 é a rodovia estadual GO-241. A via de acesso após sair da rodovia estadual não é pavimentada (Foto 6.16a), assim como as vias internas da comunidade. Além disso, há também, ao longo da trajetória, fundos de vale, onde passam cursos d'água responsáveis pelo transporte de uma grande parcela do escoamento superficial. Observa-se que as estruturas de passagem pelos rios, ao longo da via, até chegar à Comunidade Rafael Machado, aparentam estar em boas condições (Fotos 6.16b, 6.16c e 6.16d), oferecendo segurança para o tráfego dos moradores.

Foto 6.16 – Placa sinalizando a comunidade na via de acesso (a); ponte sobre o rio Comundanga (b); ponte metálica (c) e ponte sobre o córrego Tiririca (d), no caminho para a Comunidade Engenho 2, Cavalcante-GO, 2019.

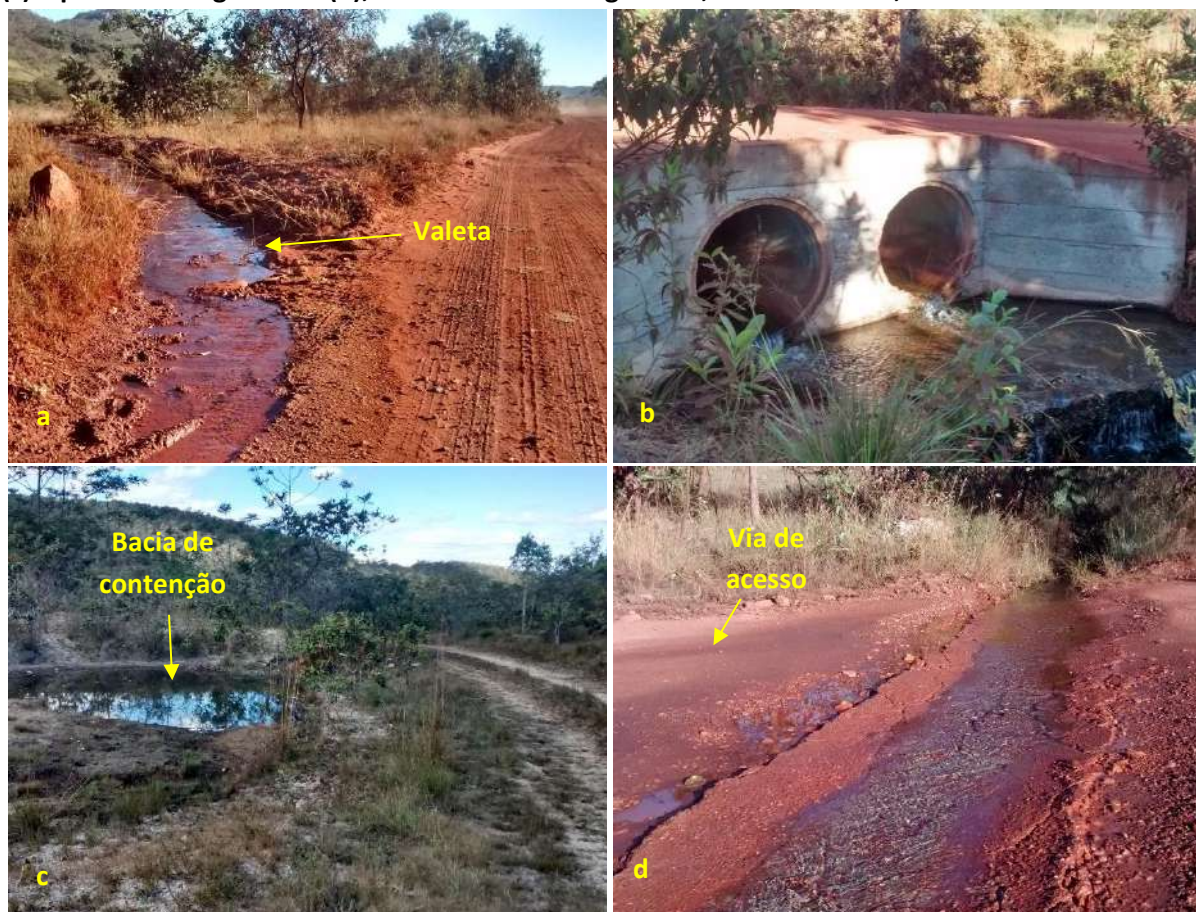
Destaca-se, ainda, que foram identificadas valetas (Foto 6.17a), bueiros (Foto 6.17b) e bacias de contenção (Foto 6.17c) para o encaminhamento da parcela de água precipitada na forma

de escoamento superficial. Contudo, foram observados pontos de alagamento, exemplificados na Foto 6.17d.

Foto 6.17 – Situação da drenagem pluvial na via de acesso: valeta (a), bueiro (b), bacia de contenção (c) e ponto de alagamento (d), na Comunidade Engenho 2, Cavalcante-GO, 2019.

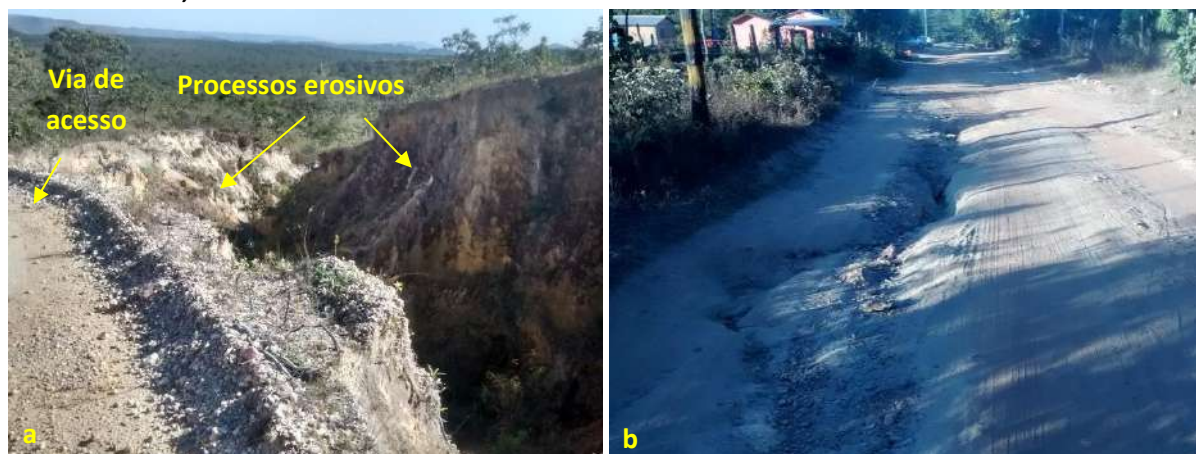
Apesar da existência das estruturas de drenagem, observaram-se processos erosivos nas margens e nas vias de acesso à comunidade, exemplificados nas Fotos 6.18a e 6.18b, os quais ocorrem pelo carreamento das partículas do solo através do escoamento superficial.

Não há dispositivos de drenagem (sarjeta, meio-fio, boca de lobo e bueiros) em frente aos lotes dos moradores (Gráfico 6.15). A falta desses dispositivos pode ser a causa dos alagamentos na rua, relatados por 13,9% (Gráfico 6.15) dos moradores da comunidade, e da existência de erosão na rua, por 22,2% dos entrevistados (Gráfico 6.15).

Foto 6.18 – Processos erosivos na margem (a) e na via de acesso (b) à Comunidade Engenho 2, Cavalcante-GO, 2019.

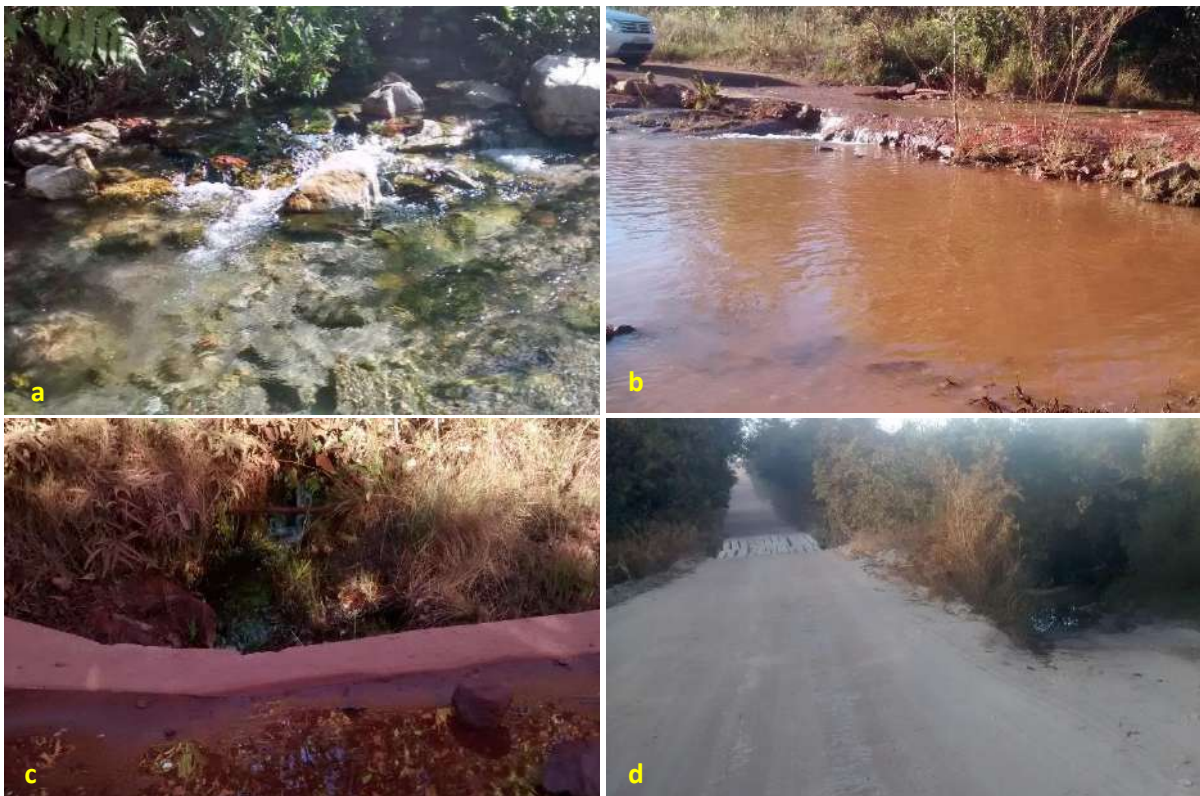
No que diz respeito à macrodrenagem, conforme ilustrado no Mapa 6.1, foi observado na comunidade o rio Maniqué, o córrego Comundanga (Foto 6.19a), assim como outros córregos não identificados (Fotos 6.19b, 6.19c e 6.19d).

Foto 6.19 – Curso d'água indicados pelos moradores: Córrego Comundanga (a) e outros córregos não identificados o nome na Comunidade Engenho 2, Cavalcante-GO, 2019.

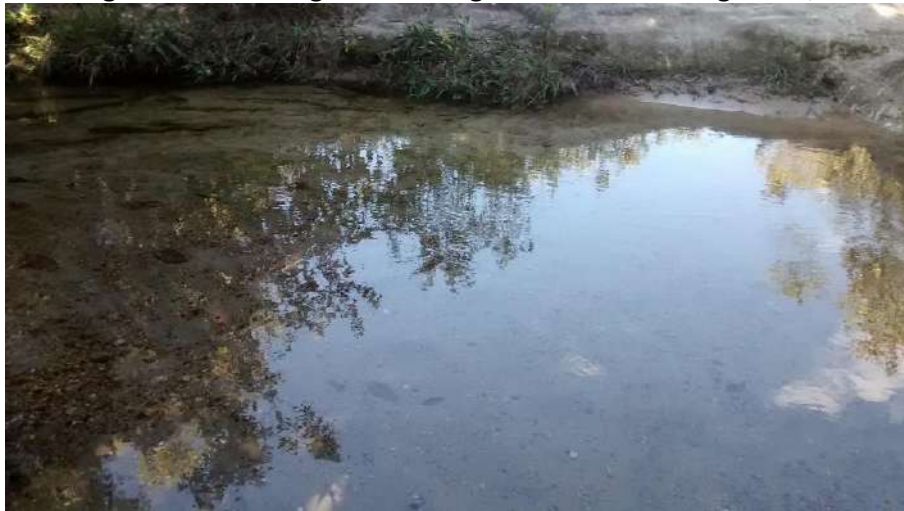
Notou-se, ainda, que: 5,6% dos lotes da comunidade estavam sendo margeados por algum curso d'água (Foto 6.20); 50,0% das matas ciliares destes cursos d'água estavam parcialmente recompostas, e 50% estavam totalmente preservadas (Gráfico 6.17).

Foto 6.20 – Curso d'água em lote: córrego Comundanga na Comunidade Engenho 2, Cavalcante-GO, 2019.

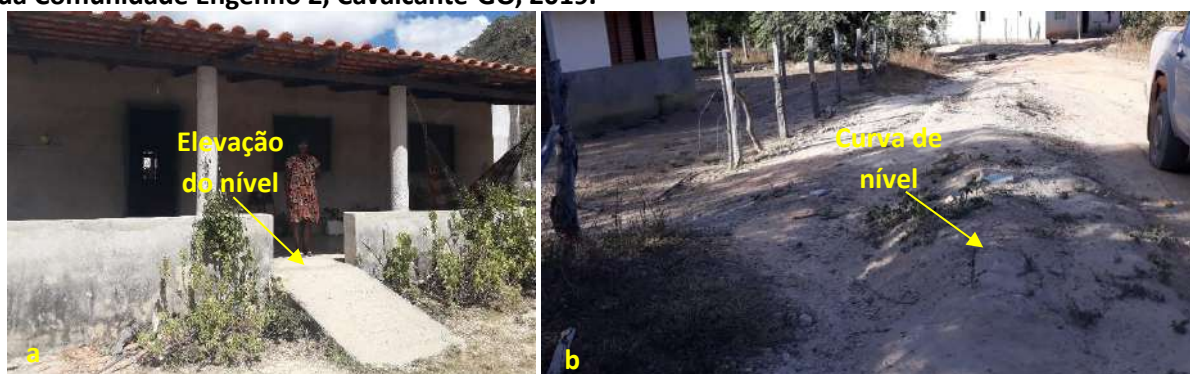
Foto 6.21 – Dispositivos de prevenção dos danos provocados pelas águas em residência (a) e lote (b) da Comunidade Engenho 2, Cavalcante-GO, 2019.

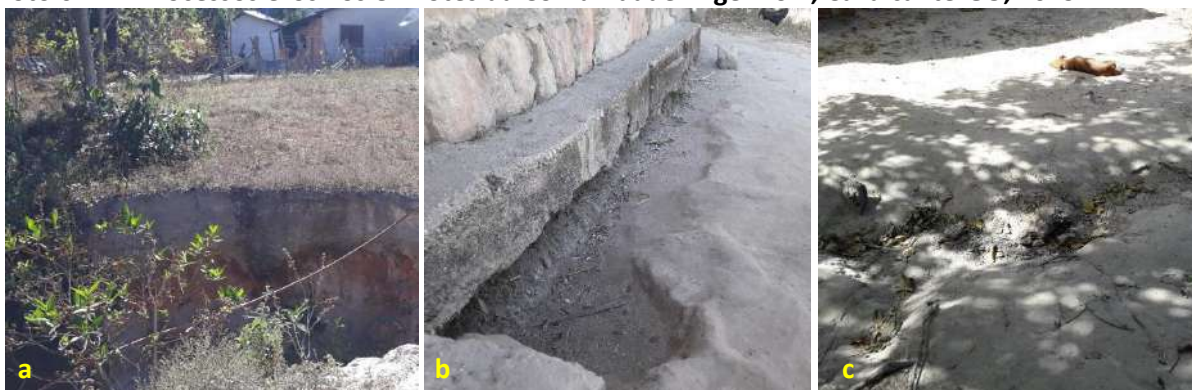
manejo das águas pluviais e a prevenção dos efeitos negativos, adotadas por uma parcela dos moradores. No entanto, 19,4% dos moradores já presenciaram águas de enxurrada em suas casas e, em relação à inundação, não foram relatadas ocorrências que afetassem alguma edificação (Gráfico 6.19). Sobre os danos causados ao solo pelo escoamento superficial, foi constatado que em 8,3% dos lotes da comunidade havia algum tipo de erosão (Foto 6.22).

Foto 6.22 – Processos erosivos em lotes da Comunidade Engenho 2, Cavalcante-GO, 2019.
