DIAGNÓSTICO TÉCNICO PARTICIPATIVO DA COMUNIDADE ITAJÁ II

Goianésia - Goiás
2018

Saneamento e Saúde
Ambiental em Comunidades
Rurais e Tradicionais de Goiás

PROJETO: SANEAMENTO E SAÚDE AMBIENTAL EM COMUNIDADES RURAIS E TRADICIONAIS DE GOIÁS (SANRURAL)

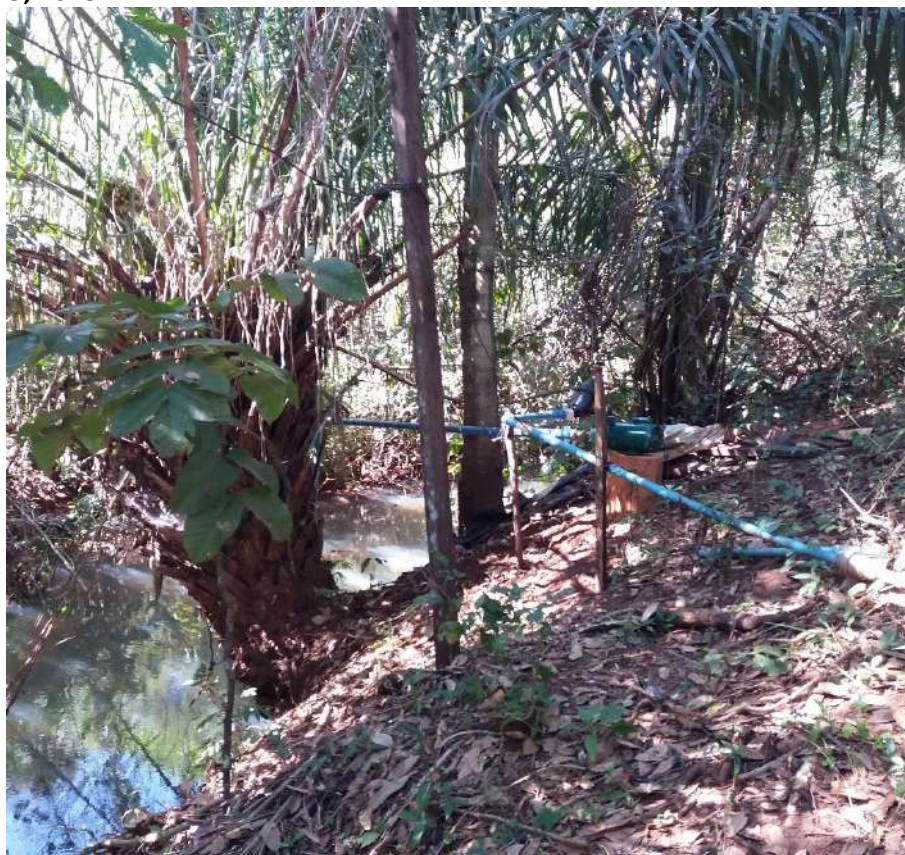
Foto 6.5 – Captação de água sendo realizada em uma manancial superficial, na Comunidade Itajá II, Goianésia-GO, 2018.

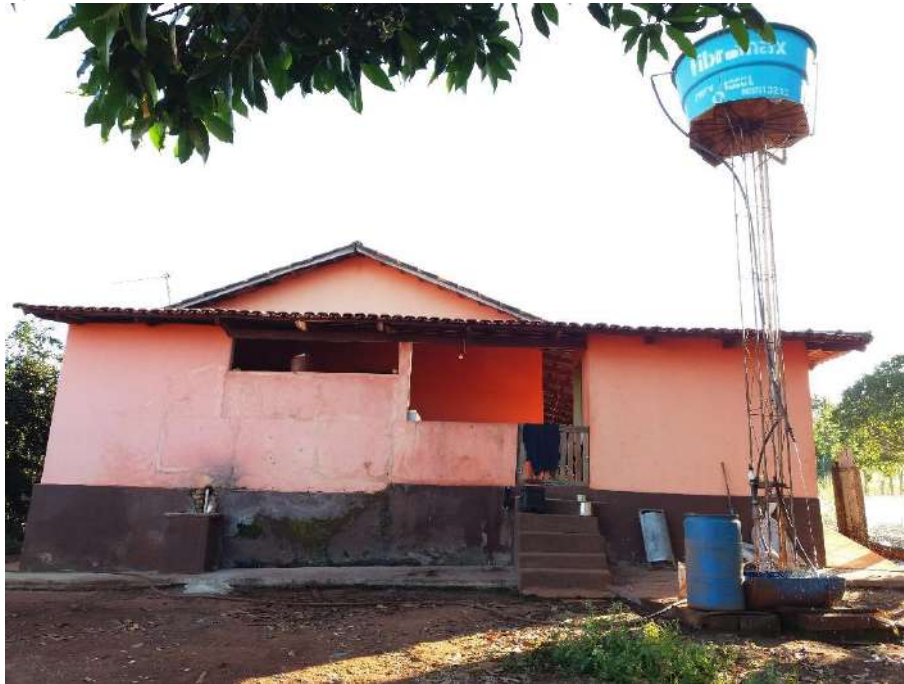
Foto 6.6 – Reservatório domiciliar de fibra de vidro com extravasor, na Comunidade Itajá II, Goianésia-GO, 2018.

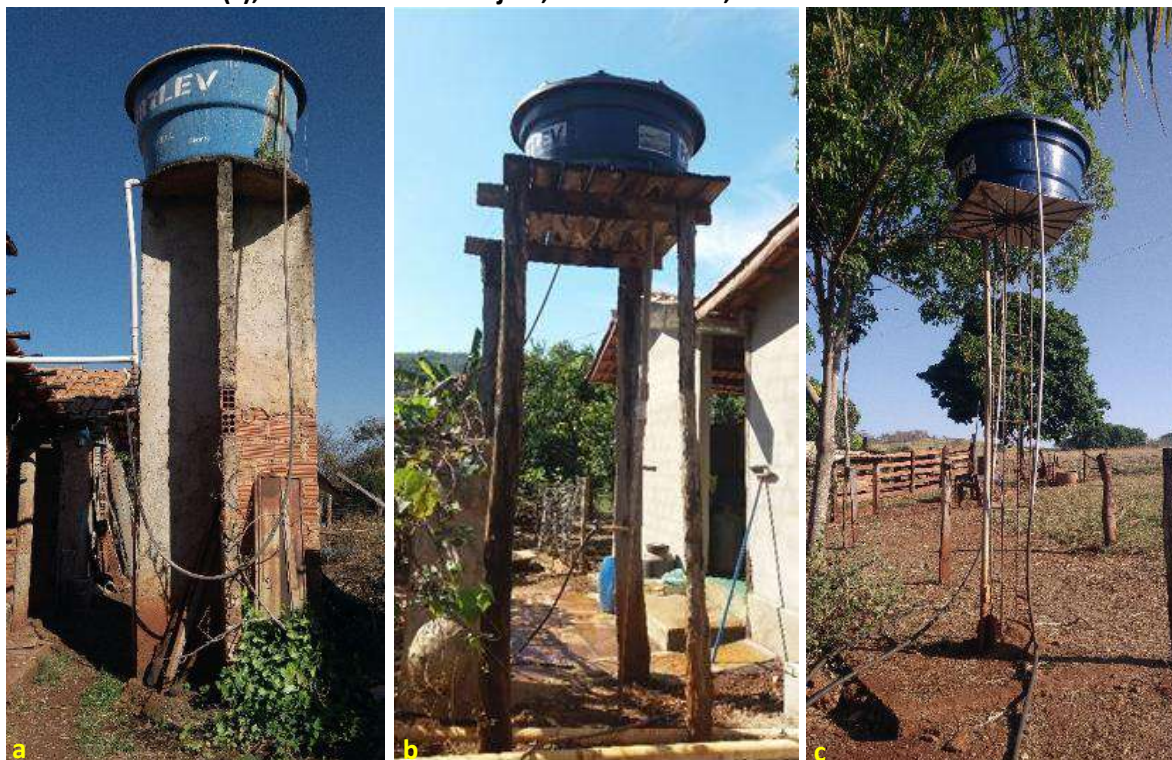
Dentre os reservatórios domiciliares, 70,0% possuem capacidade de 500 L, 25,0% de 1.000 L, e 5,0% de 3.000 L. Observou-se que 46,7% dos reservatórios apresentavam sinais de transbordamento (Foto 6.7a), indicando, desta forma, o desperdício de água, além de oferecer risco de contaminação. Com relação ao material construtivo, 25,0% são de fibrocimento (cimento amianto), 55,0% de polietileno, e 20,0% de fibra de vidro. O amianto não é recomendado pela Organização Mundial de Saúde – OMS (WHO, 2017). Não foi identificada, na comunidade, a presença de trincas ou furos nos reservatórios, sendo todos instalados sobre diferentes matérias e modelos de estruturas, tais como estrutura em alvenaria (Foto 6.7a), em madeira (Foto 6.7b) ou estrutura metálica (Foto 6.7c). Foi informado ainda que 86,7% dos reservatórios domiciliares foram lavados pelo menos uma vez ao ano.

Foto 6.7 – Reservatório domiciliar em fibra de vidro, com sinal de transbordamento e instalado sobre estrutura de alvenaria (a), de polietileno instalado sobre estrutura de madeira (b) e outro sobre estrutura metálica (c), na Comunidade Itajá II, Goianésia-GO, 2018.

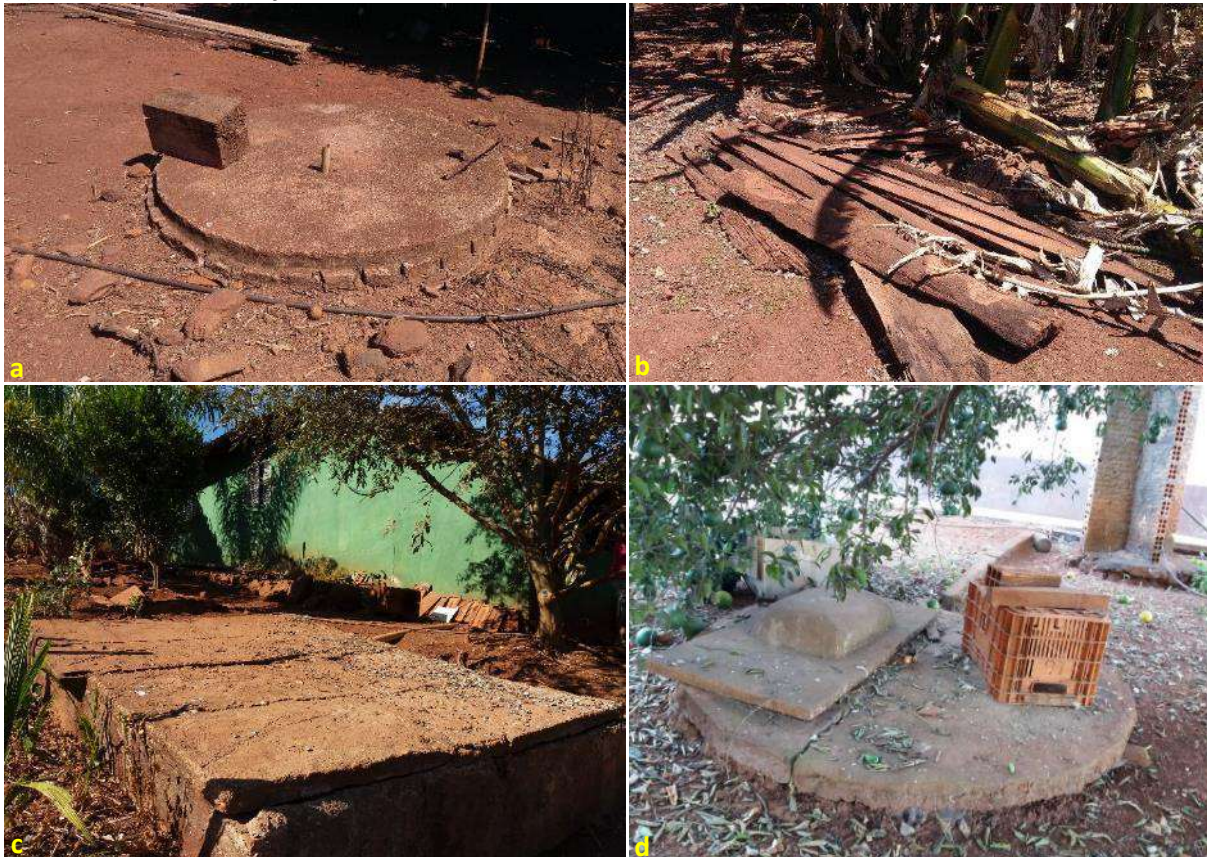
Foto 6.8 – Situações construtivas das fossas negras/rudimentares, com tampa de concreto e tubulação de respiro sem vedação (a), com tampa de restos de madeira (b), fossa séptica com tampa de concreto e sem tubulação de respiro (c), e com tampa de concreto e sem tubulação de respiro (d), na Comunidade Itajá II, Goianésia-GO, 2018.

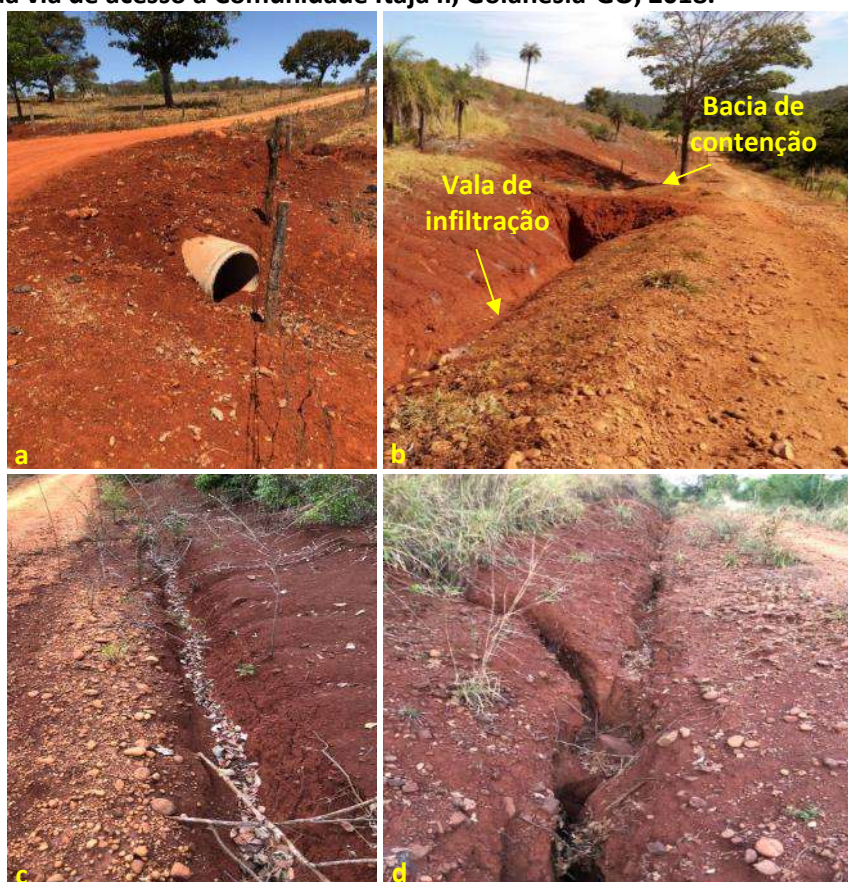
Foram identificados, ainda, bueiros (Foto 6.17a), valas de infiltração (Foto 6.17b), bacias de contenção (Foto 6.17b) e valetas (Foto 6.17c) para o encaminhamento e a contenção da parcela de água precipitada na forma de escoamento superficial.

Foto 6.17 – Bueiro (a), vala de infiltração e bacia de contenção (b), valeta (c) e processo erosivo (d) nas margens da via de acesso à Comunidade Itajá II, Goianésia-GO, 2018.
