DIAGNÓSTICO TÉCNICO PARTICIPATIVO DA COMUNIDADE LAGOA GENIPAPO

Nova Crixás - Goiás
2018

Saneamento e Saúde
Ambiental em Comunidades
Rurais e Tradicionais de Goiás

PROJETO: SANEAMENTO E SAÚDE AMBIENTAL EM COMUNIDADES RURAIS E TRADICIONAIS DE GOIÁS (SANRURAL)

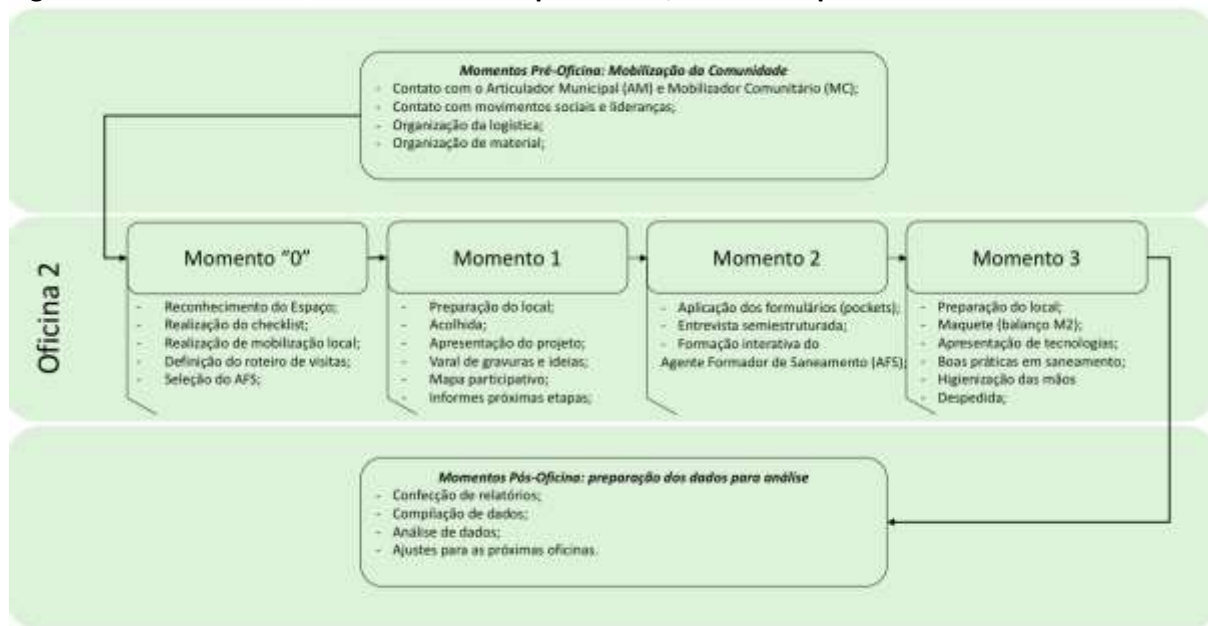
Figura 1.1 – Detalhamento dos momentos: pré-oficina, Oficina 2 e pós-oficina.

A Oficina 2 foi compreendida como uma atividade *in loco* para coleta de dados para elaboração dos DTPs das comunidades. A estratégia, implementada como forma de conquistar a máxima adesão ao projeto, foi dividida em: momento pré-oficina: mobilização da comunidade; Oficina 2 e momento pós-oficina: preparação dos dados para análise (Figura 1.1). A mobilização da comunidade acontecia no momento pré-oficina por meio do contato prévio para realização da atividade e da articulação com as lideranças, o articulador municipal (AM) e o mobilizador comunitário (MC) e a organização da logística de realização da oficina. A Oficina 2 acontecia em quatro momentos (M) distintos: M0, M1, M2 e M3, detalhados na Figura 1.1. Assim, a coleta de dados era finalizada no momento pós-oficina, etapa na qual aconteciam a confecção dos relatórios, a entrega dos materiais produzidos, a curadoria dos dados obtidos e os ajustes para as próximas oficinas.

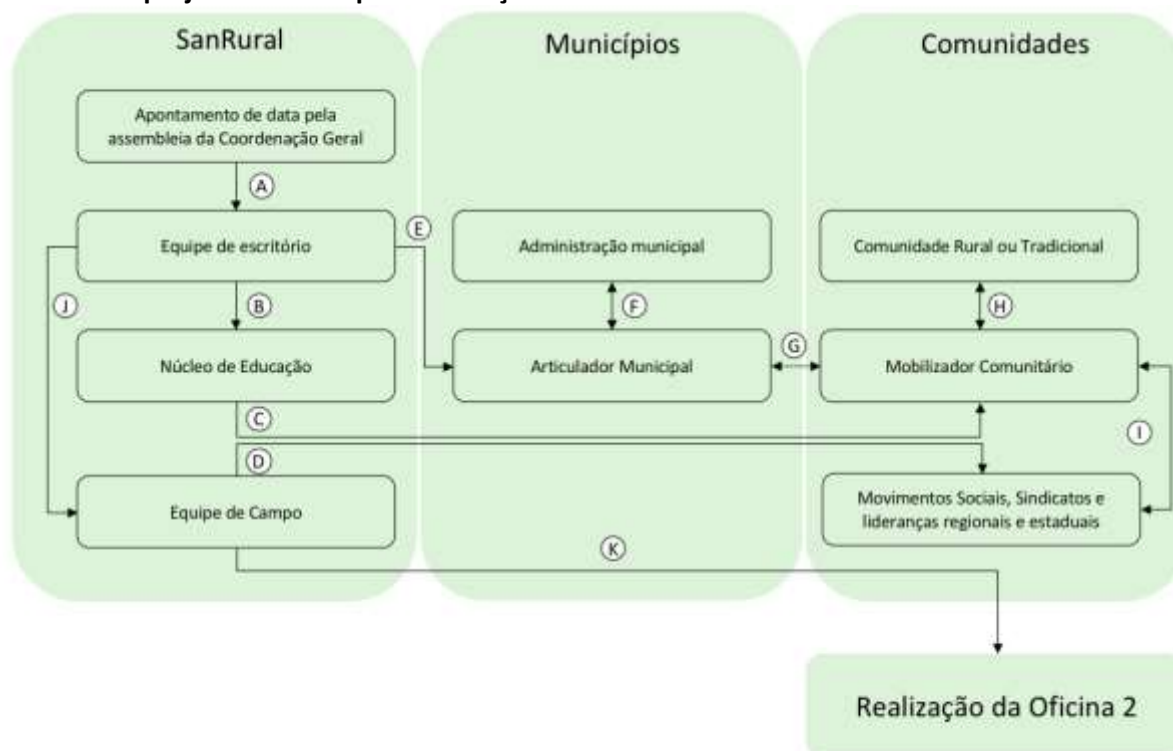
Figura 1.2 – Organograma do fluxo de decisões/informações, envolvendo agentes internos e externos ao projeto SanRural para realização da Oficina 2.

A estratégia de mobilização para a Oficina 2 partiu do princípio de que as comunidades rurais e tradicionais deveriam ter um canal aberto de informação com o projeto, por isso o processo de mobilização se consistiu em: diálogo com as comunidades por meio das lideranças locais e do MC; diálogo com os movimentos sociais, representados pelos sindicatos e pelas lideranças regionais e estaduais e, paralelamente a isso, mobilização da gestão municipal por intermédio do AM, com vistas à participação de representante desse órgão na Oficina 2. O detalhamento do processo de mobilização pode ser observado na Figura 1.2 e na Tabela 1.1, que descrevem o significado das letras.

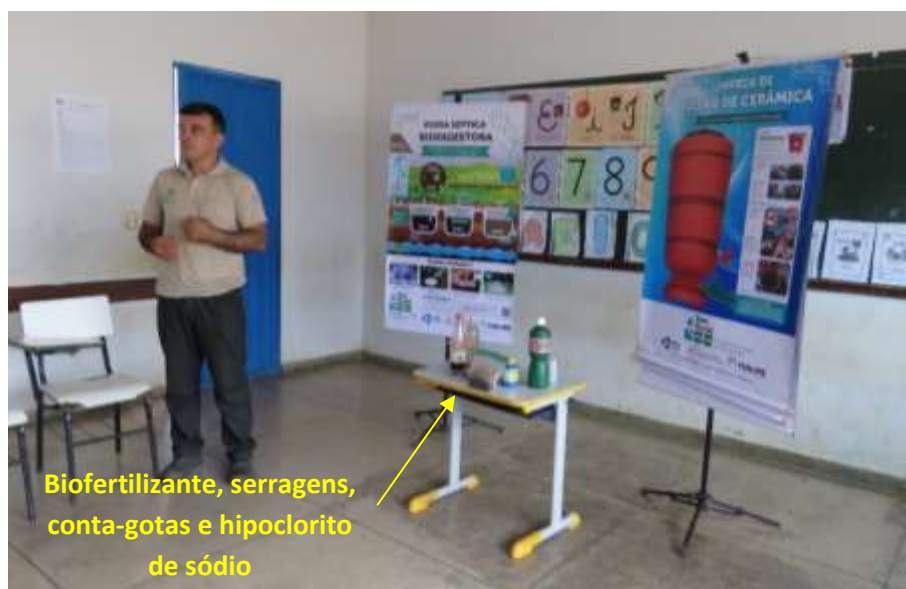
Foto 2.8 – Materiais educativos utilizados com a apresentação de procedimentos de limpeza do filtro de barro e construção e funcionamento da fossa biodigestora, como forma de boas práticas em saneamento, durante o Momento 3 da Oficina 2, na Comunidade Lagoa Genipapo, Nova Crixás-GO, 2018.

A Foto 2.8 ilustra a apresentação sobre técnicas de lavagem da limpeza do filtro de cerâmico e vela porosa e construção e funcionamento de fossa biodigestora. Além disso, foram apresentados procedimentos de limpeza da caixa d'água, técnicas construtivas de funcionamento da vermicomposteira, diversas formas de tratamento da água intradomiciliar e distanciamentos entre fontes de poluições, cursos hídricos, habitações e fontes de abastecimento. Para isso, foram utilizados hipoclorito de sódio, conta-gotas, colheres, filtro cerâmico e os *banners* para auxiliar na orientação das técnicas que podem ser aplicadas pelos moradores no domicílio (Foto 2.8).

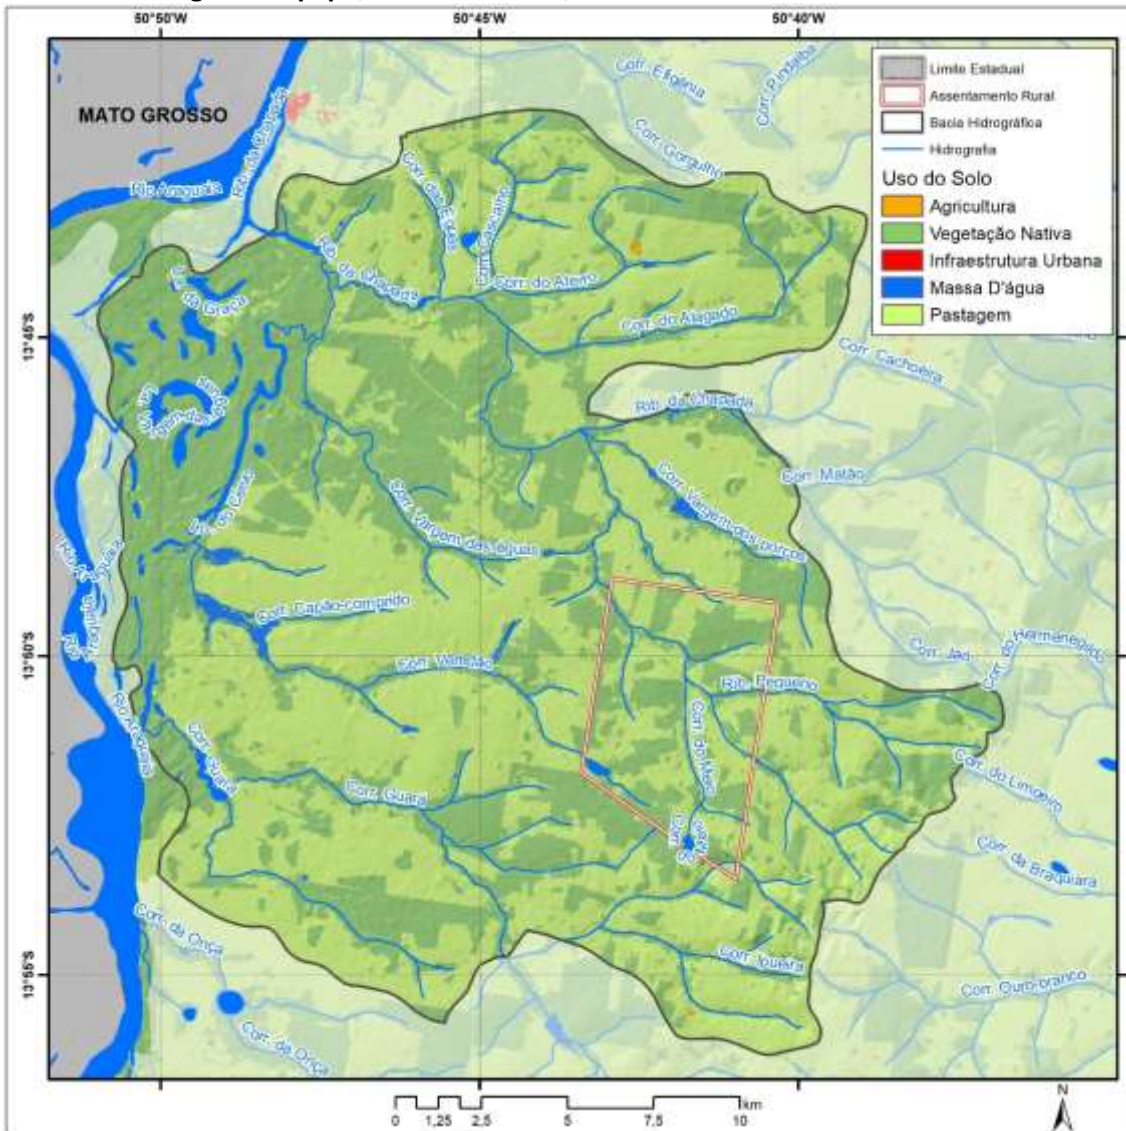
Mapa 3.3 – Cobertura e uso do solo na bacia hidrográfica do ribeirão da Chapada e do assentamento da Comunidade Lagoa Genipapo, Nova Crixás-GO, 2020.

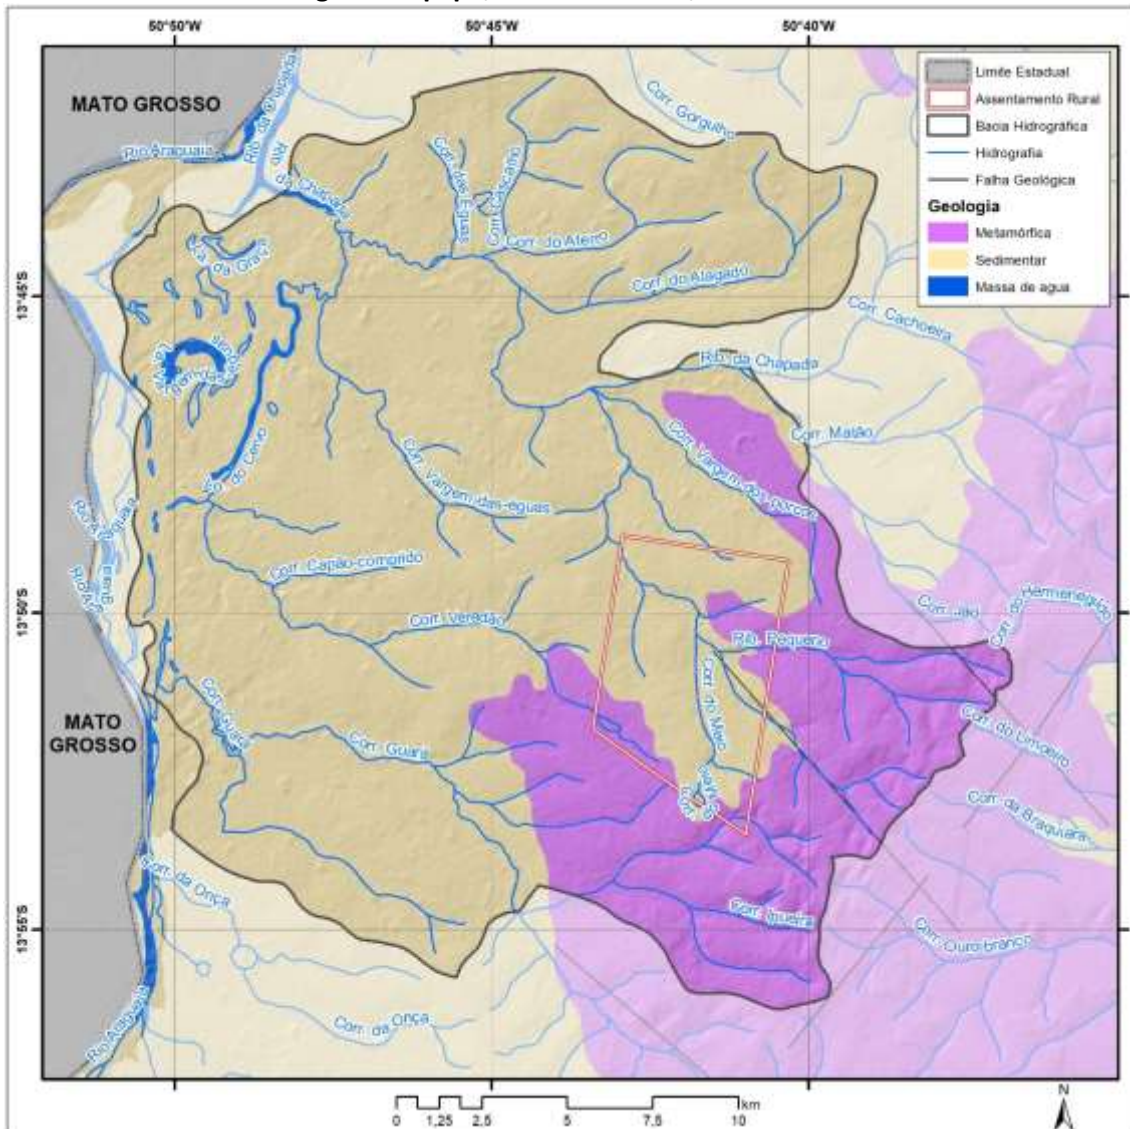
Mapa 3.4 – Litologia da bacia hidrográfica do ribeirão da Chapada e do assentamento da Comunidade Comunidade Lagoa Genipapo, Nova Crixás-GO, 2020.

A bacia hidrográfica do ribeirão da Chapada e o assentamento da Comunidade Lagoa Genipapo estão localizados em litologia predominantemente sedimentar, com ocorrências de litologias metamórficas (Mapa 3.4).

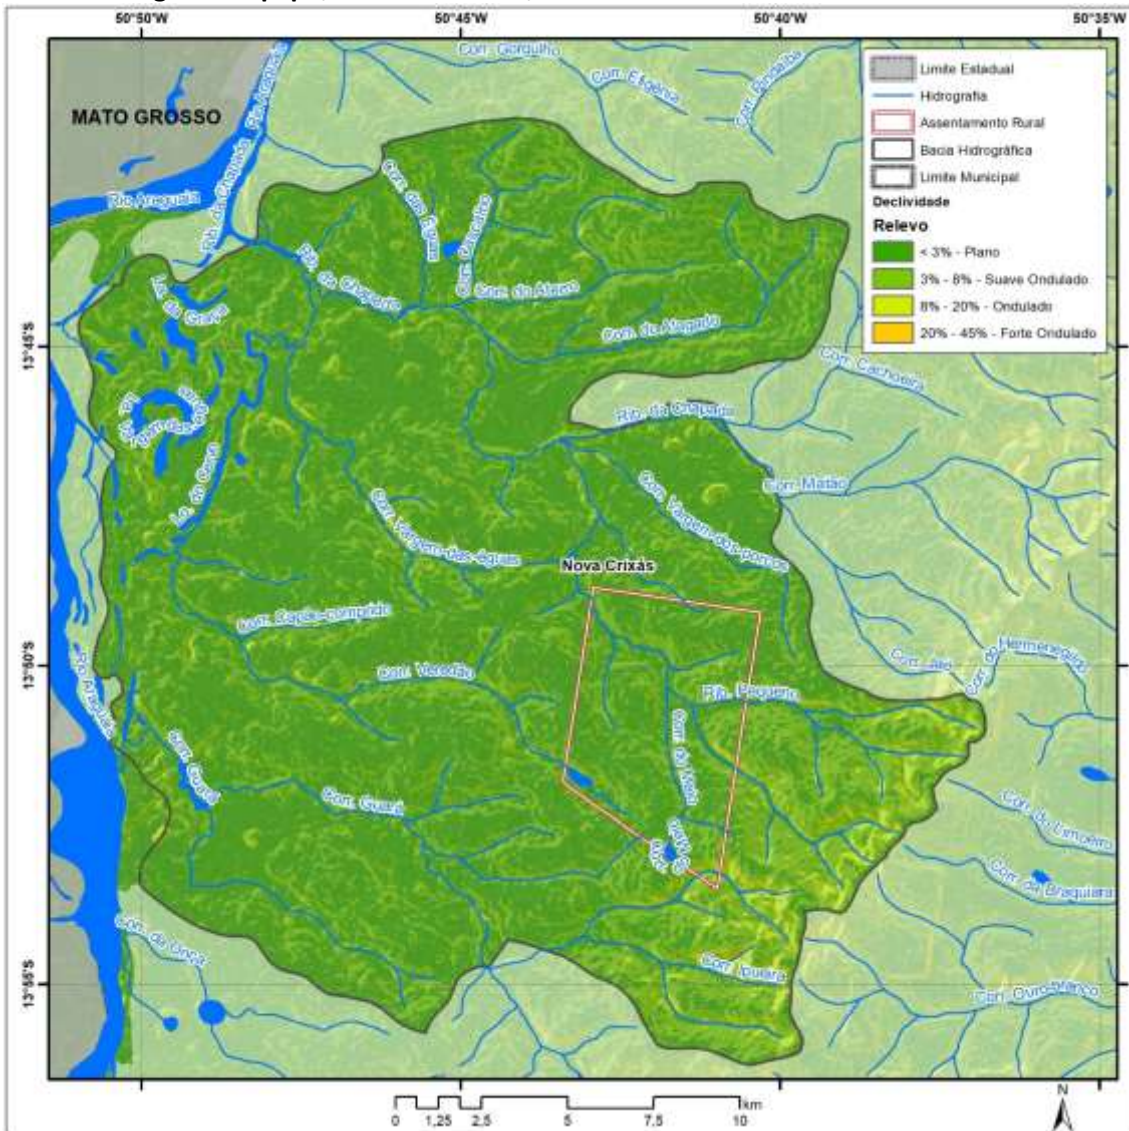
Mapa 3.6 – Declividade da bacia hidrográfica do ribeirão da Chapada e do assentamento da Comunidade Lagoa Genipapo, Nova Crixás-GO, 2020.

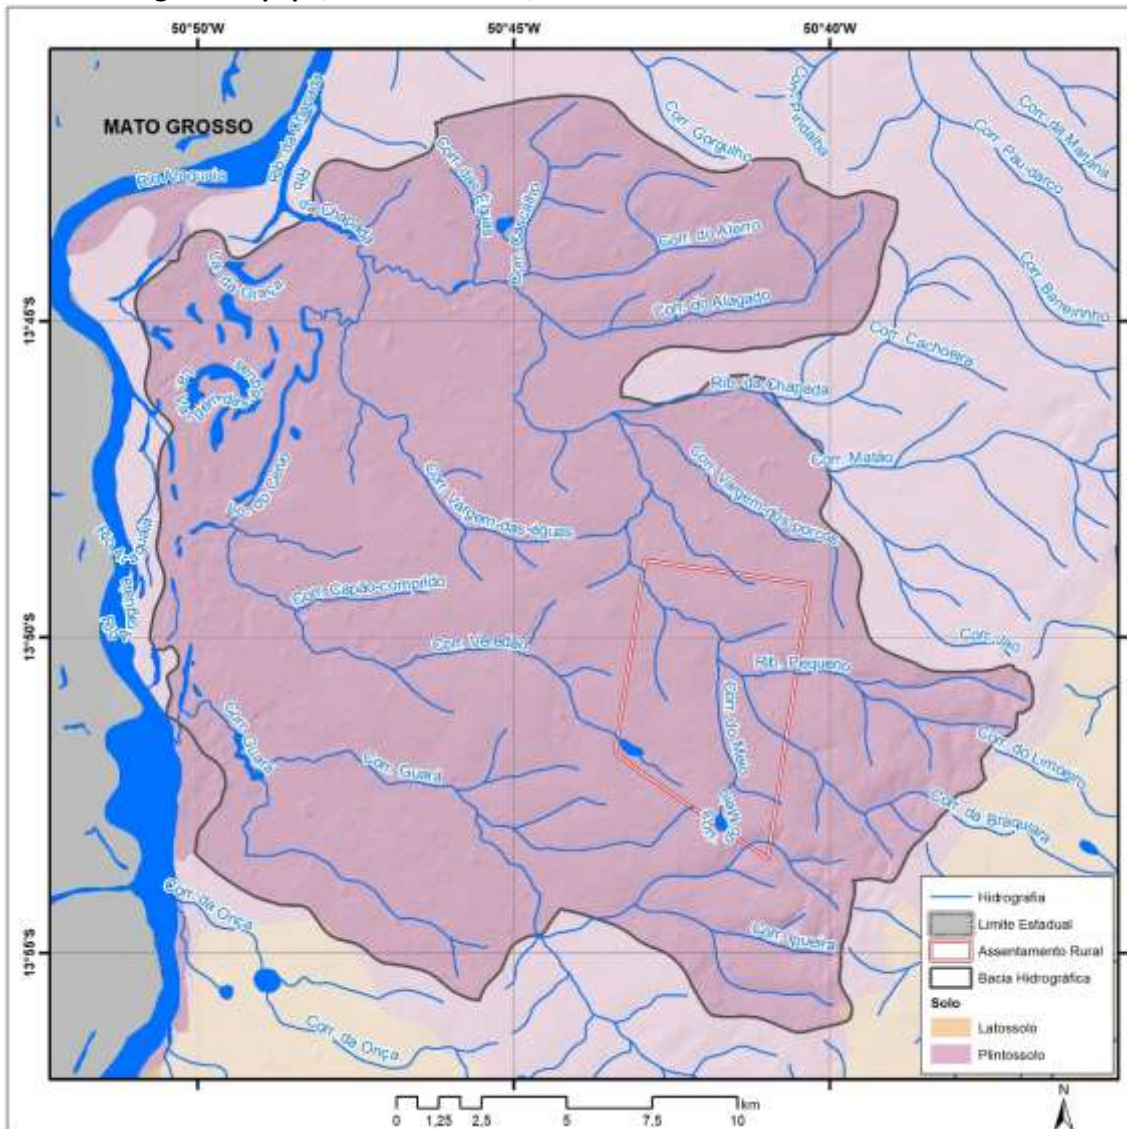
Mapa 3.7 – Tipo de solo da bacia hidrográfica do ribeirão da Chapada e do assentamento da Comunidade Lagoa Genipapo, Nova Crixás-GO, 2020.

Os plintossolos ocorrem em toda a área da bacia hidrográfica e, portanto, em toda a área do assentamento (Mapa 3.7).

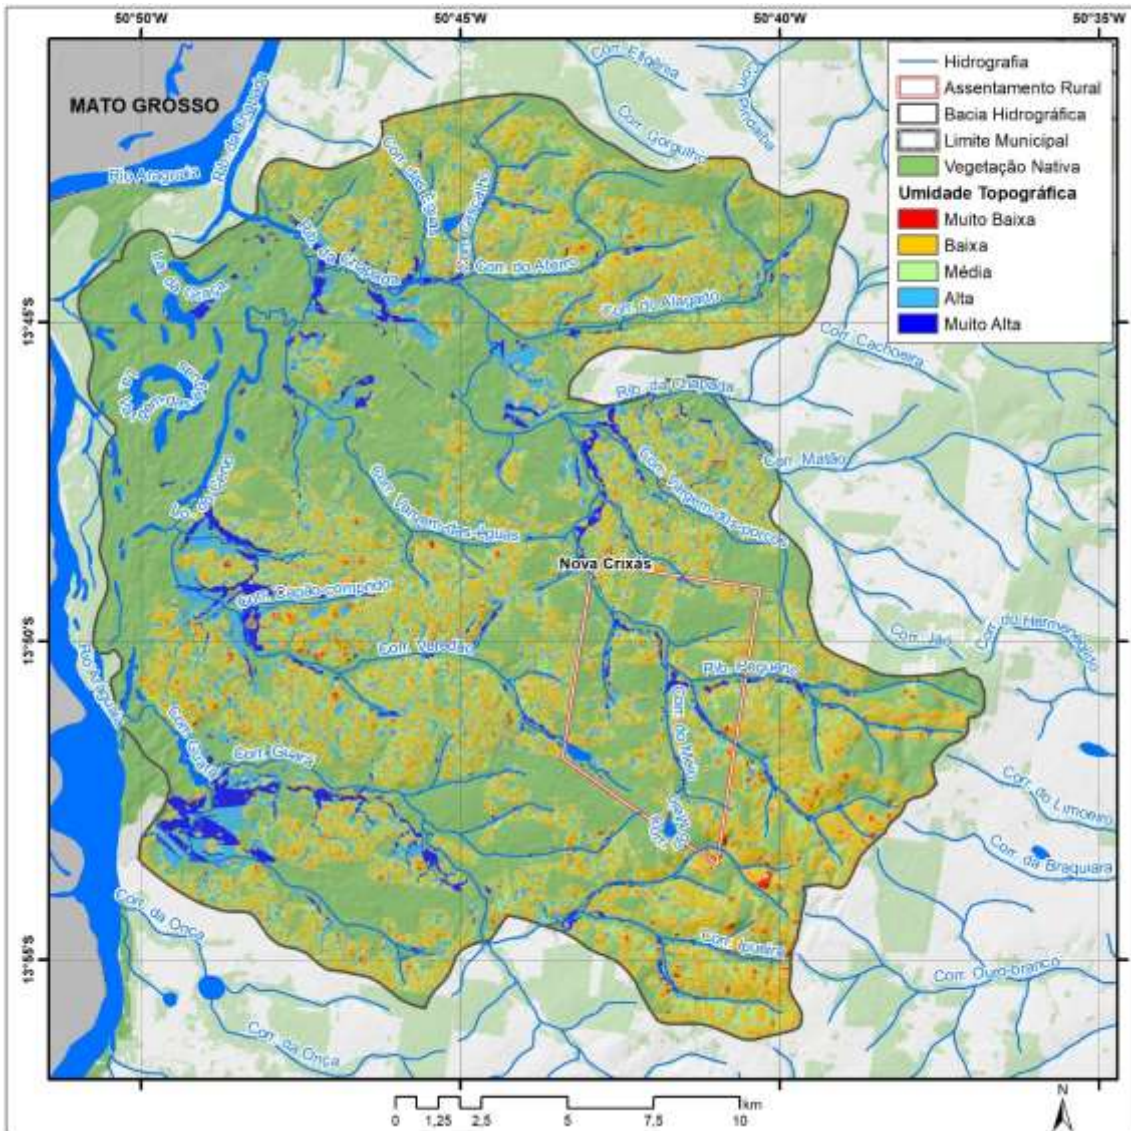
Mapa 3.11 – Índice de umidade topográfica e cobertura de vegetação nativa remanescente na bacia hidrográfica do ribeirão da Chapada e do assentamento da Comunidade Lagoa Genipapo, Nova Crixás-GO, 2020.

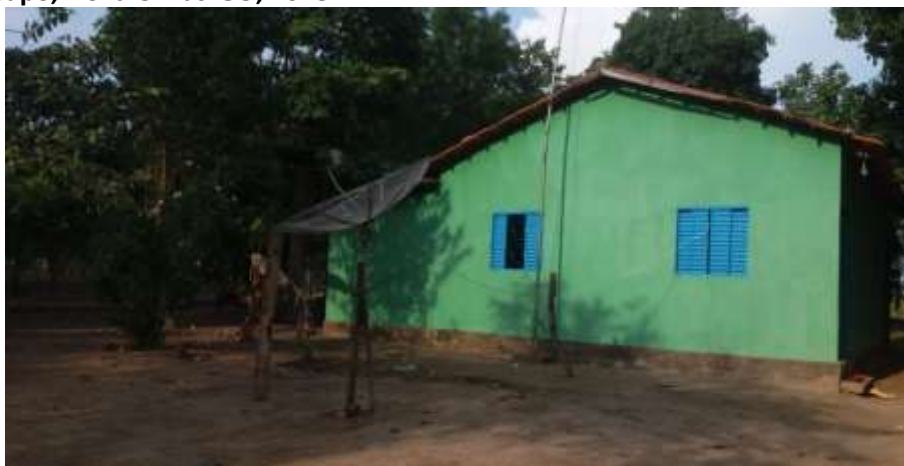
Foto 4.6 – Habitação construída de alvenaria com reboco e pintura, identificada na Comunidade Lagoa Genipapo, Nova Crixás-GO, 2018.

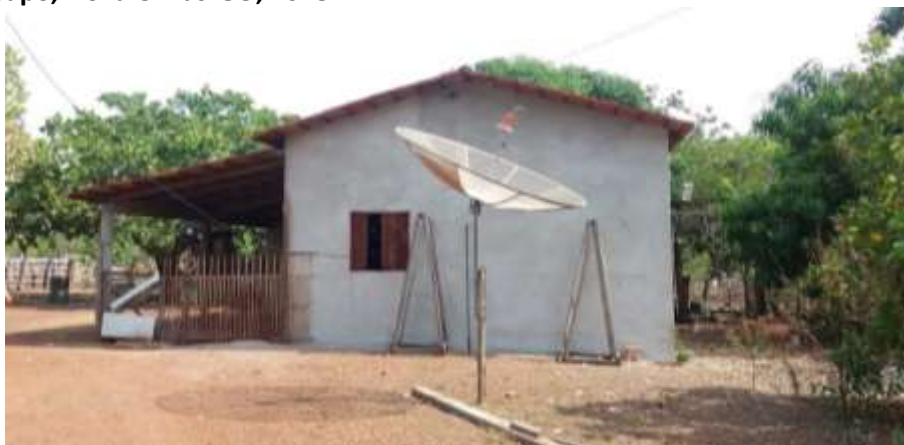
Foto 4.7 – Habitação construída de alvenaria com reboco sem pintura, identificada na Comunidade Lagoa Genipapo, Nova Crixás-GO, 2018.

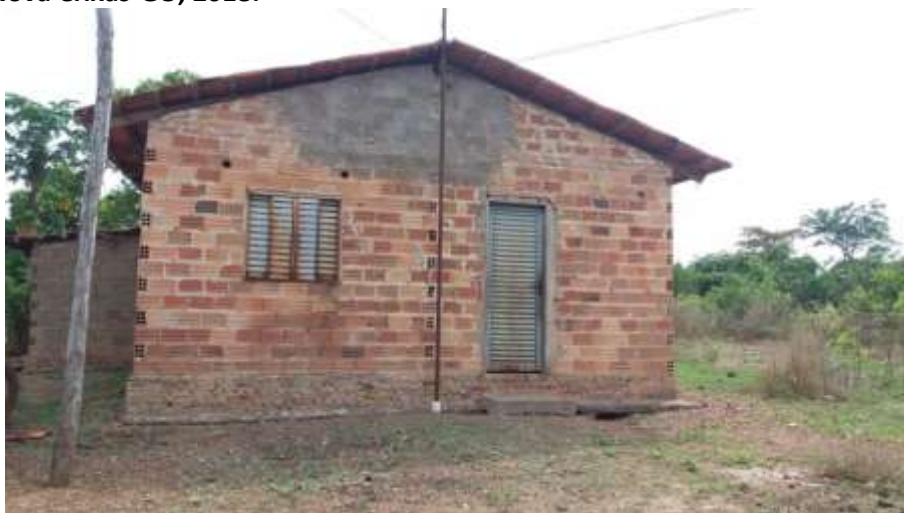
Foto 4.8 – Habitação construída de alvenaria sem reboco, identificada na Comunidade Lagoa Genipapo, Nova Crixás-GO, 2018.

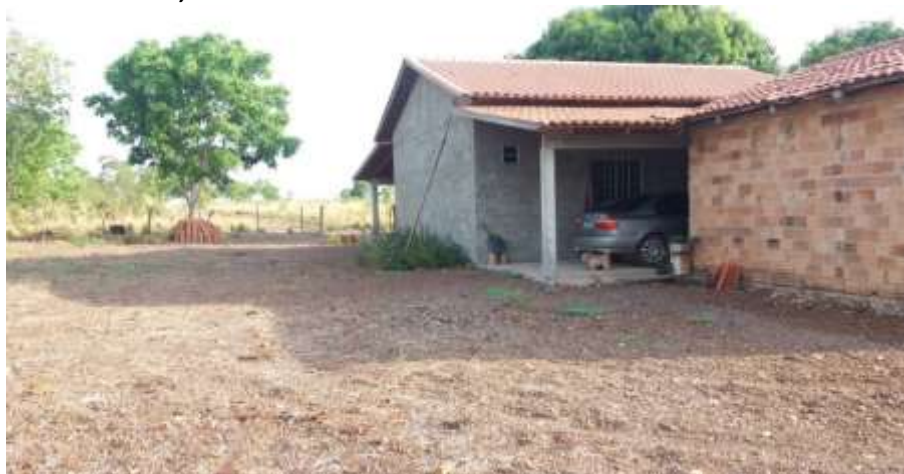
Foto 4.9 – Piso de residência constituído de concreto bruto, identificado na Comunidade Lagoa Genipapo, Nova Crixás-GO, 2018.

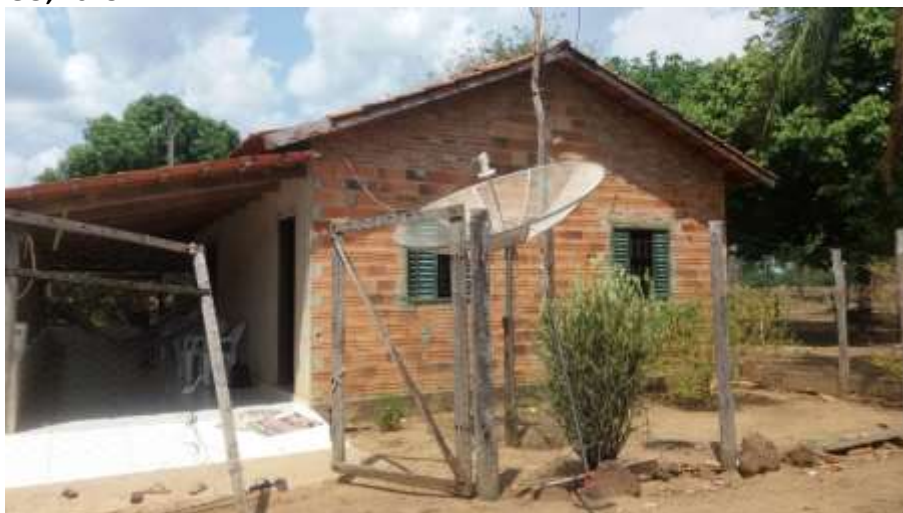
Foto 4.10 – Piso de residência constituído de cerâmica, identificado na Comunidade Lagoa Genipapo, Nova Crixás-GO, 2018.

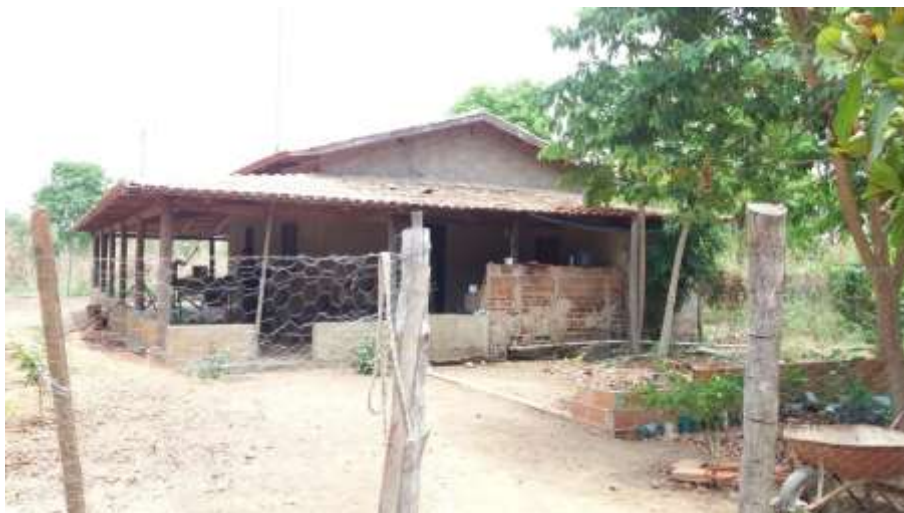
Foto 4.11 – Cobertura de telha de barro, identificada na Comunidade Lagoa Genipapo, Nova Crixás-GO, 2018.

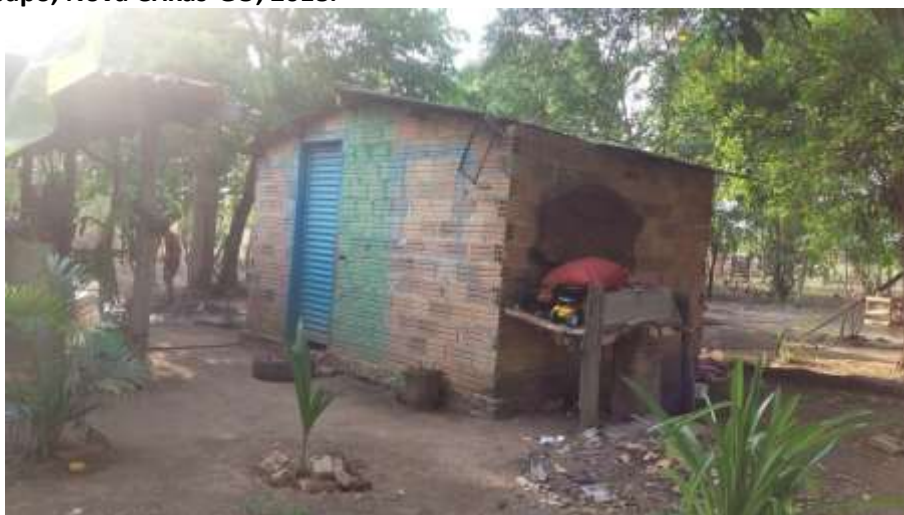
Foto 4.12 – Extensão habitacional com cobertura de fibrocimento, identificada na Comunidade Lagoa Genipapo, Nova Crixás-GO, 2018.

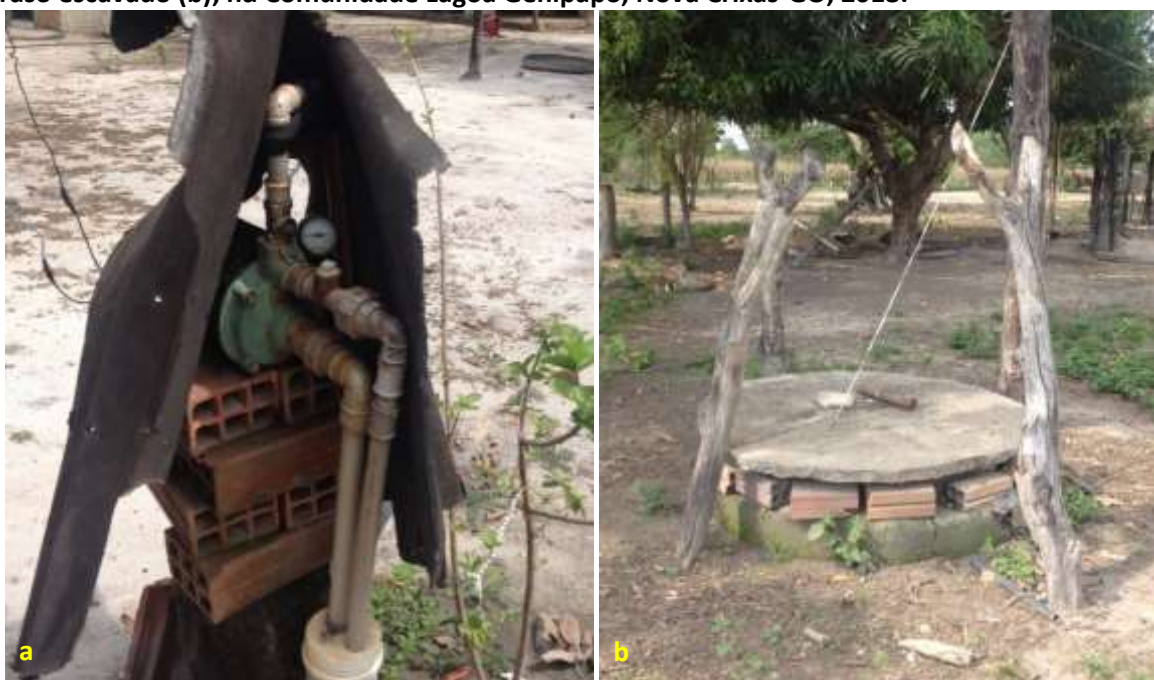
Foto 6.1 – Fontes de abastecimento de água utilizadas para ingestão: poço tubular raso (a) e poço raso escavado (b), na Comunidade Lagoa Genipapo, Nova Crixás-GO, 2018.

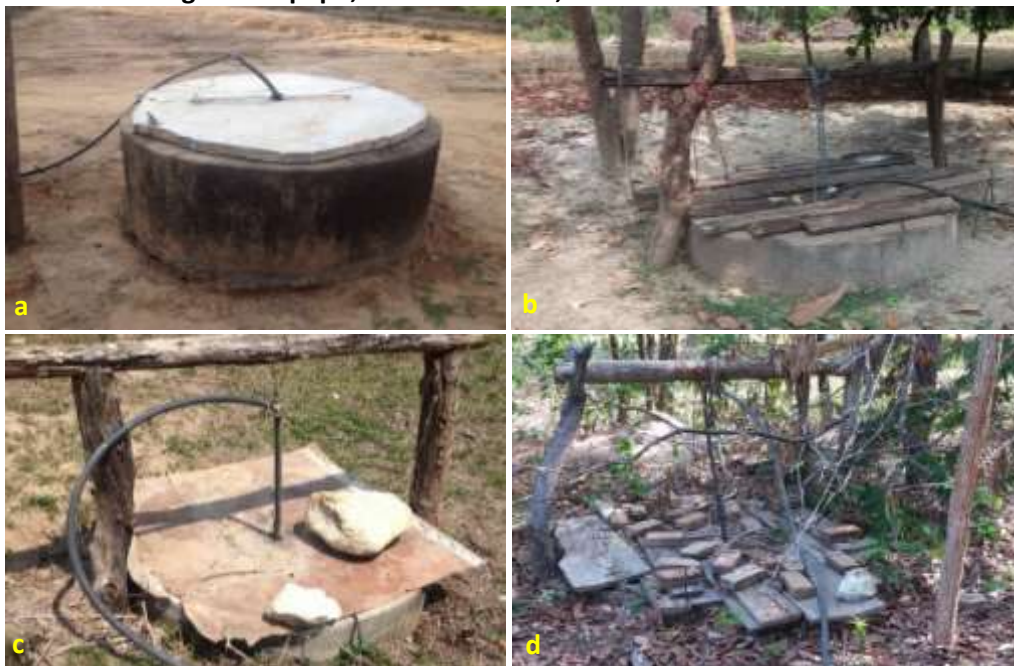
Os poços rasos escavados estavam tampados em 100,0% dos casos e possuíam tampas de concreto (Foto 6.2a), tampas improvisadas com tábuas de madeira (Foto 6.2b), e com chapa metálica (Foto 6.2c) ou ainda com diferentes materiais de forma improvisada (Foto 6.2d). Observou-se ainda que 66,7% encontravam-se dotados de mureta de proteção com alturas variando entre 0,2 m e 0,5 m. Somente 11,1% dos poços possuem cerca de proteção, e nenhum tinha calçamento na região de contorno. Ressalta-se que o emprego destes componentes de proteção é essencial para a segurança dos moradores e de animais que circulam pelo local onde o poço está instalado, além de serem cruciais para dificultar a contaminação desta fonte de abastecimento de água por agentes externos. Por isso, sua presença é recomendada (BRASIL, 2015).

Foto 6.2 – Diferentes formas de tampas observadas nos poços rasos escavados: com tampa de concreto (a), com tábuas de madeira (b), com chapa metálica (c) e com tábuas de madeira e tijolos (d), na Comunidade Lagoa Genipapo, Nova Crixás-GO, 2018.

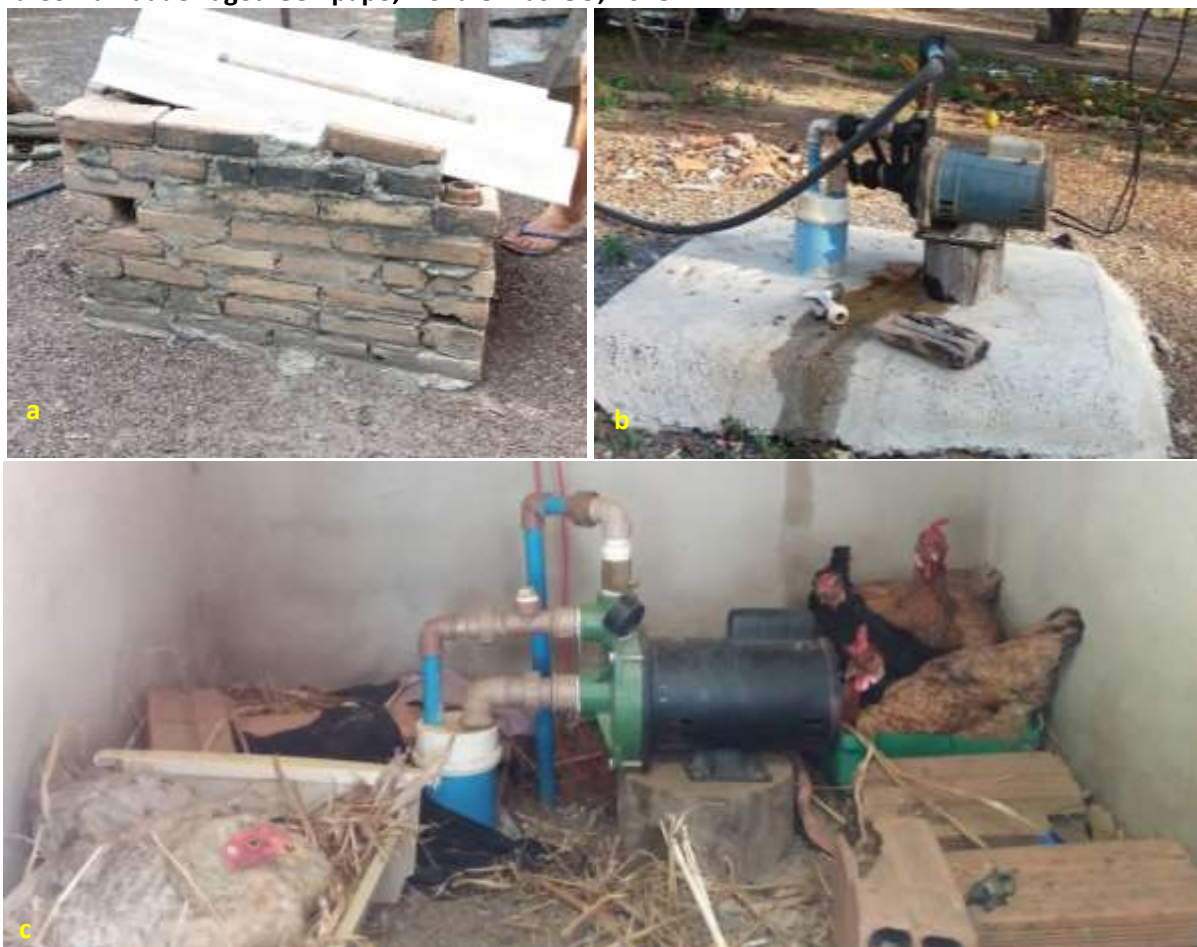
Foto 6.3 – Poço tubular raso: protegido em abrigo de alvenaria e coberto com telhas de fibrocimento (a); com base em concreto mas sem proteção no entorno (b), em abrigo compartilhado com aves (c), na Comunidade Lagoa Genipapo, Nova Crixás-GO, 2018.

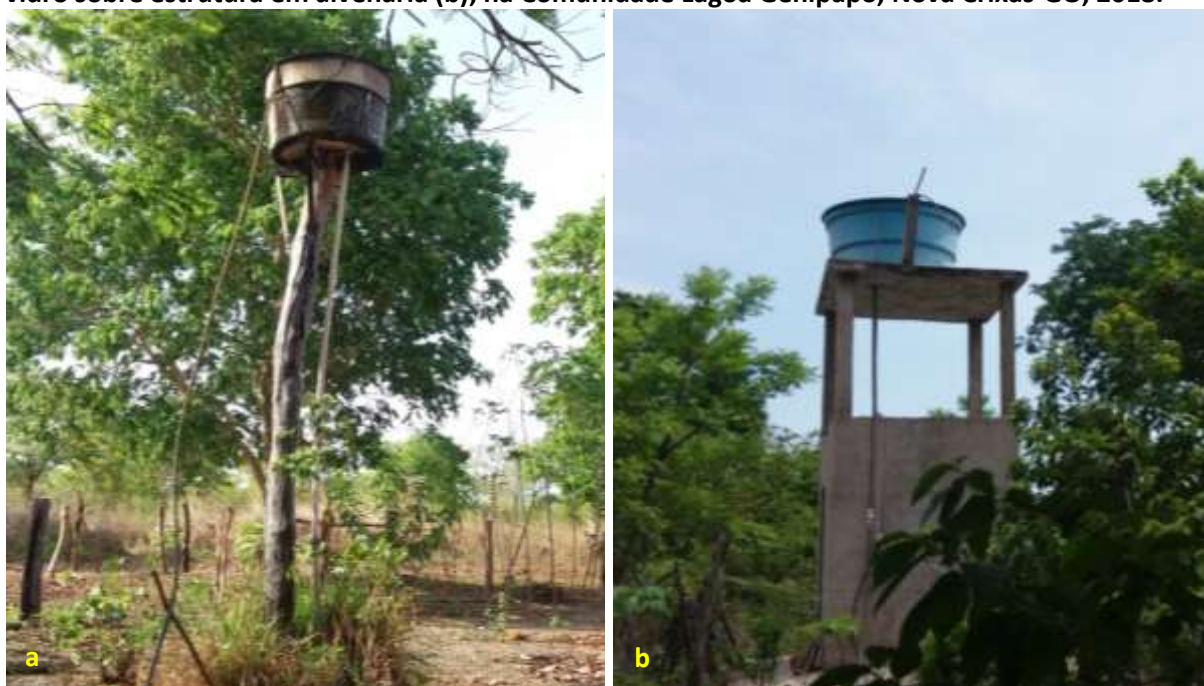
Foto 6.4 – Reservatórios domiciliares: de fibrocimento sobre estrutura em madeira (a), de fibra de vidro sobre estrutura em alvenaria (b), na Comunidade Lagoa Genipapo, Nova Crixás-GO, 2018.

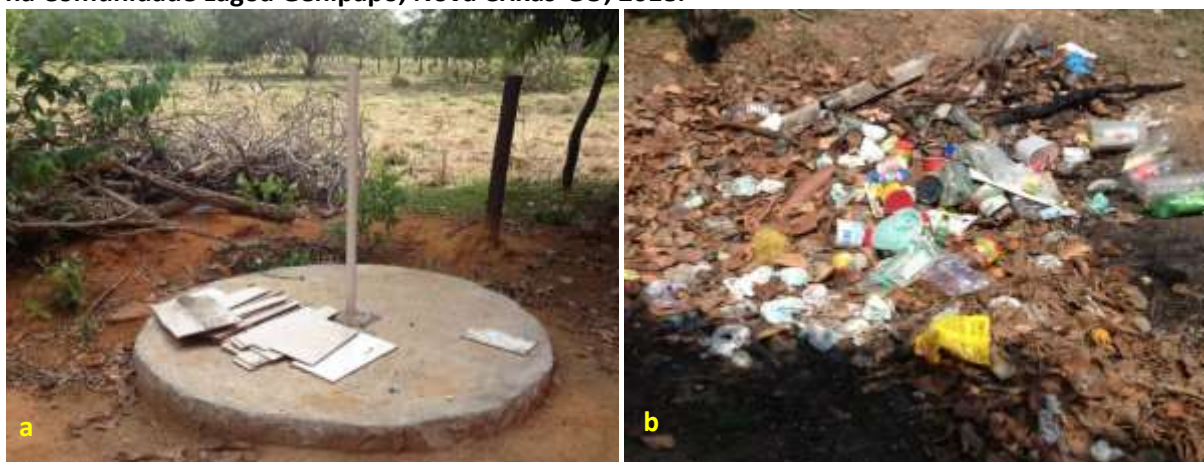
Foto 6.5 – Situações construtivas das fossas negras/rudimentares, com tampa de concreto e tubulação de respiro sem proteção (a), tampa sob o solo, restos de folhagens e resíduos sólidos (b), na Comunidade Lagoa Genipapo, Nova Crixás-GO, 2018.

A Foto 6.5a apresenta uma fossa negra/rudimentar com tampa de concreto armado sobre uma mureta de alvenaria, revestida de argamassa de cimento e areia, o que evita o aporte da água devido ao escoamento superficial provocado pela chuva. Entretanto, a fossa apresenta uma tubulação de respiro sem proteção, o que pode facilitar a entrada, além da de água de chuva, de insetos vetores. Na Foto 6.5b, observa-se uma fossa com a tampa sob o solo (enterrada), restos de folhagens secas e resíduos sólidos, o que dificultou a identificação do material utilizado na sua execução. Além disso, nota-se um ambiente insalubre, ou seja, um ambiente propício ao desenvolvimento de insetos vetores e animais peçonhentos. Ainda na

Foto 6.5b, foi possível observar que a fossa se encontrava praticamente no mesmo nível do solo, o que pode facilitar a entrada de água pluvial no interior da fossa e o extravasamento do efluente. Além do mais, esta situação poderia aumentar o risco de erosão ao longo do perímetro da fossa devido à desestabilização do solo. Contudo, essas situações negativas comprometem as condições de infraestrutura dos sistemas de esgotamento sanitário, podendo criar uma situação crítica à segurança e à proteção dos moradores e animais do local.

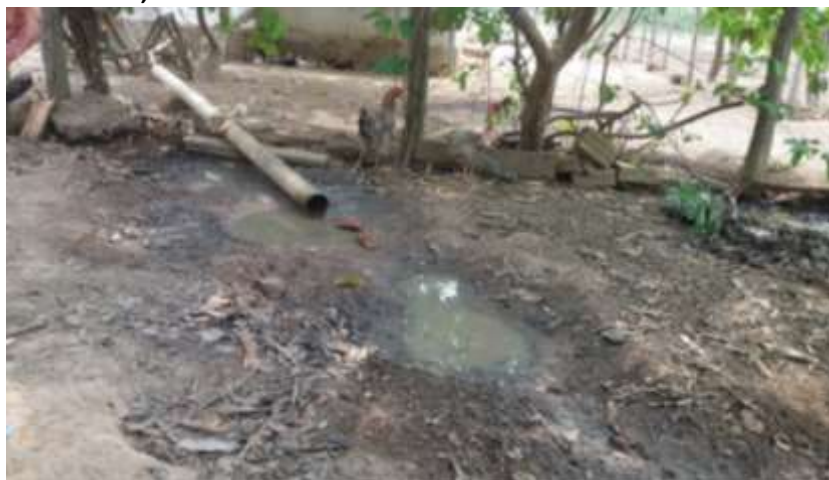
Ainda sobre o lançamento dos efluentes das águas cinzas, este quase sempre aconteceu próximo à residência. A Foto 6.6 ilustra o cenário causado pelo lançamento da água proveniente da pia de lavar louças e/ou do tanque de lavar roupas por meio de tubulações, podendo resultar no acúmulo de efluente. Estes cenários podem contribuir para o início do processo de erosão no solo.

Foto 6.6 – Lançamento e acúmulo de água cinza proveniente da pia da cozinha e/ou do tanque de lavar roupas, diretamente no solo do quintal próximo aos domicílios, na Comunidade Lagoa Genipapo, Nova Crixás-GO, 2018.

O lançamento de água cinza nas proximidades do domicílio propicia um ambiente insalubre, podendo trazer risco de contaminação da água, desenvolvimento de vetores e, conseqüentemente, possível comprometimento à saúde.

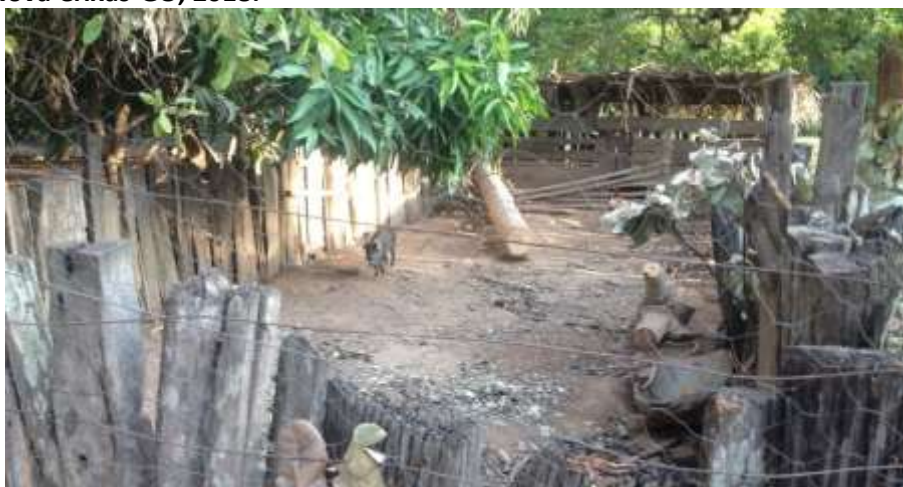
Outro aspecto importante, do ponto de vista sanitário, principalmente relacionado à geração de cargas difusas com potencial poluidor e de contaminação, refere-se à situação dos confinamentos nos lotes da Comunidade Lagoa Genipapo. Na Foto 6.7, nota-se o confinamento de suínos (chiqueiro) sem a impermeabilização do solo, onde a exposição deste com as excretas e a água pluvial pode provocar sua contaminação, além de atrair vetores.

Foto 6.7 – Exemplo da presença de chiqueiro sem impermeabilização do solo, na Comunidade Lagoa Genipapo, Nova Crixás-GO, 2018.

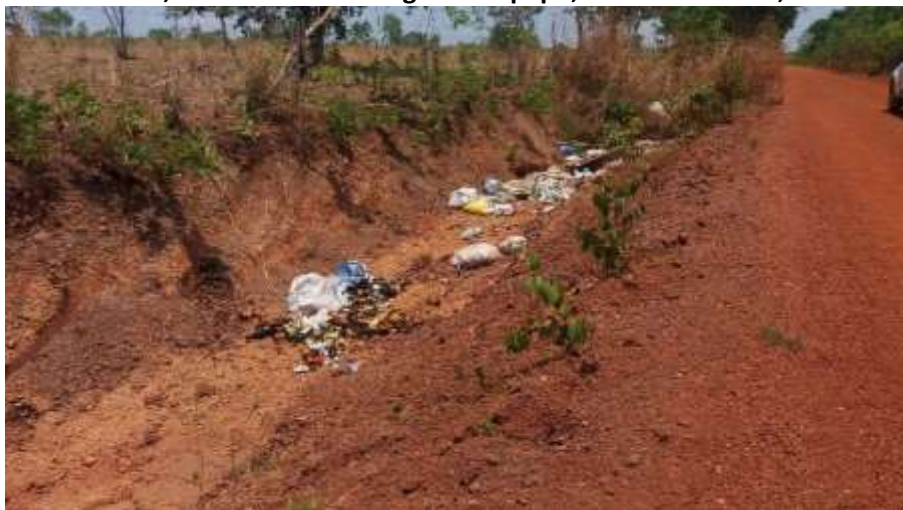
Os moradores afirmaram que a prefeitura do município de Nova Crixás não realizava a coleta dos seus resíduos sólidos. A gestão dos resíduos era iniciada pelos próprios moradores, realizando-se a segregação intradomiciliar em 11,1% dos domicílios da Comunidade Lagoa Genipapo. Os 88,9% que não segregavam seus resíduos adotavam como destinação o depósito em lote vazio, no mato ou a queima. Foi observada a presença de acúmulo de resíduos, depositados inadequadamente de forma dispersa, às margens da via de acesso à comunidade (Foto 6.8).

Foto 6.8 – Presença de acúmulo de resíduos, depositados inadequadamente de forma dispersa, às margens da via de acesso, na Comunidade Lagoa Genipapo, Nova Crixás-GO, 2018.

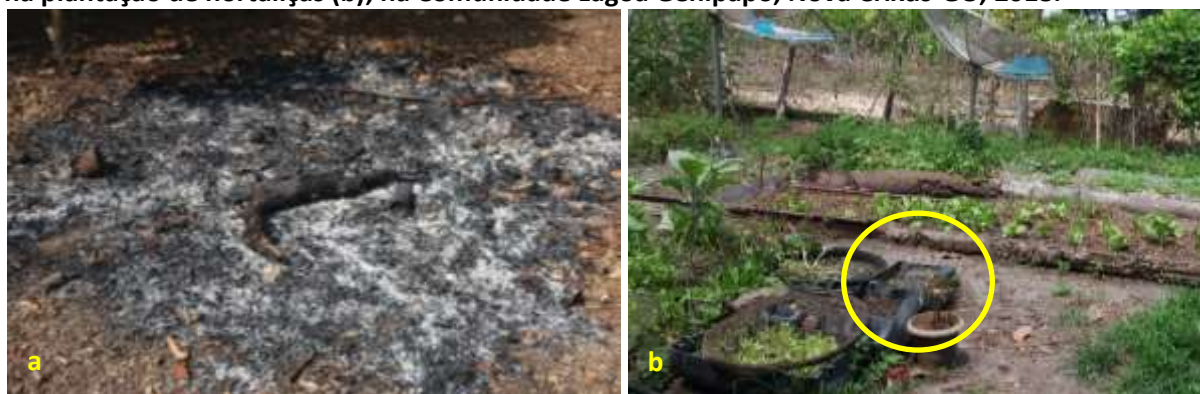
Na Comunidade Lagoa Genipapo, todos os domicílios que separavam os resíduos secos informaram que realizavam o transporte para a área urbana da cidade no intuito de serem coletados pela prefeitura como principal forma de destinação. Parte da comunidade também realizava a queima desses resíduos (Foto 6.9a), apesar de ser uma ação inadequada e geradora de poluição do ar, ou fazia o reuso (Foto 6.9b), conforme o Gráfico 6.11.

Foto 6.9 – Presença, nos quintais, de queima de resíduos (a) e de reutilização de recipientes plásticos na plantação de hortaliças (b), na Comunidade Lagoa Genipapo, Nova Crixás-GO, 2018.

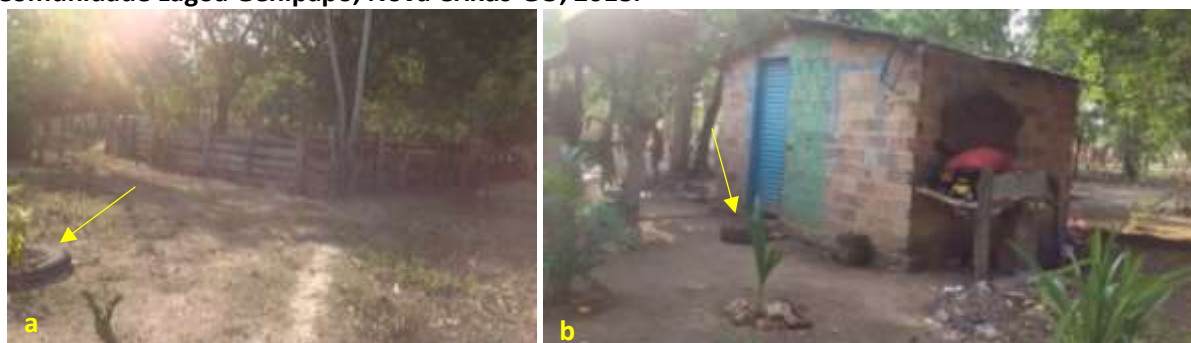
Na Comunidade Lagoa Genipapo, 80,0% dos domicílios geravam resíduos de pneus e, como forma de destinação final adequada, 18,8% os devolviam aos locais de compra ou à borracharia (Gráfico 6.13). Além destes destinos, 56,3% dos moradores queimavam esses resíduos, 6,3% os guardavam, 6,3% lhes davam outros destinos não especificados, e os demais eram reutilizados como recipientes para dessedentação ou alimentação de animais ou em suas plantações (Foto 6.9a). Alguns domicílios podem realizar mais de uma destinação final destes resíduos e, por isso, ultrapassar os 100,0%. Também foi observada a presença de depósito de pneu no quintal, como uma das formas de destinação final (Foto 6.10b).

Foto 6.10 – Pneus reutilizados na plantação de mudas (a) e depositados no quintal (b), na Comunidade Lagoa Genipapo, Nova Crixás-GO, 2018.

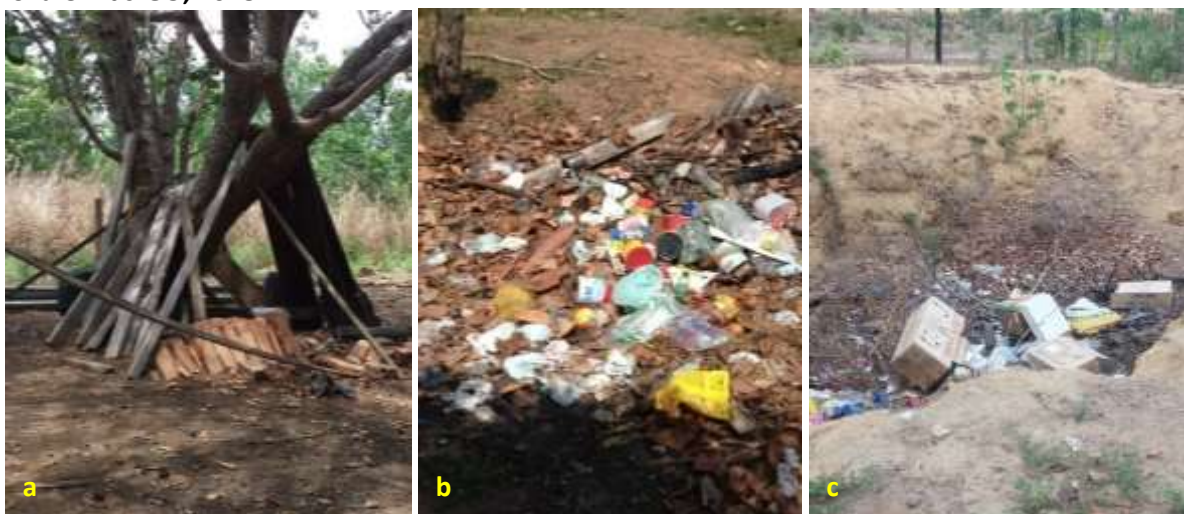
A situação encontrada nos quintais dos domicílios da Comunidade Lagoa Genipapo foi de acúmulo de: materiais de construção (pedras, tijolos, madeiras, entre outros) em 80,0% dos quintais (Foto 6.11a); embalagens de veneno espalhadas em 15,0%; resíduos diversos espalhados em 60,0% (Foto 6.11b); resíduos acumulados em buracos em 20,0% (Foto 6.11c), e resíduos acumulados que apresentam possibilidade de armazenar água em 5,0% (Gráfico 6.14).

Foto 6.11 – Presença, nos quintais, de materiais de construção, tipo: telhas cerâmica e madeiras (a), resíduos variados espalhados (b) e acumulados em buraco (c), na Comunidade Lagoa Genipapo, Nova Crixás-GO, 2018.

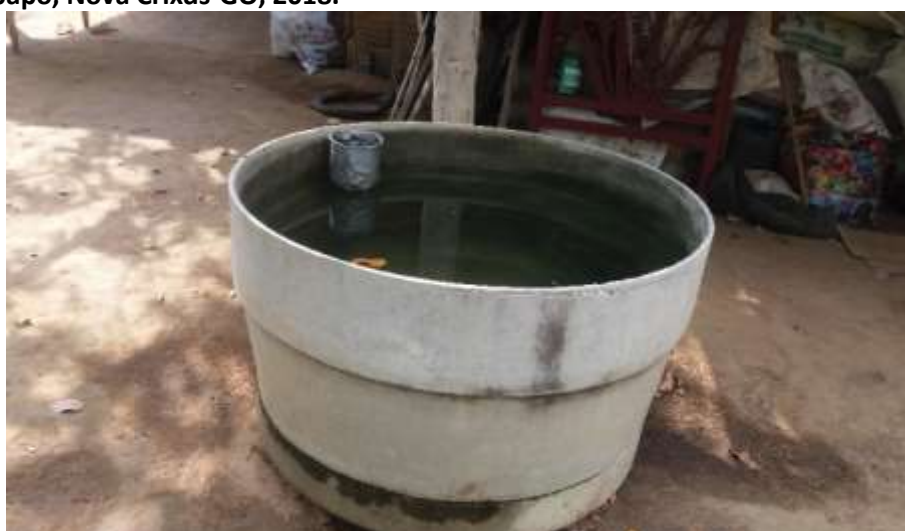
Notaram-se também várias formas de uso e reuso de recipientes como caixas d'água, tambores, bombonas, entre outros, encontrados nos quintais da comunidade. Em 60,0% dos domicílios foram encontrados recipientes reutilizados para dessedentação de animais e, em 10,0%, recipientes que acumulam água para usos diversos (Foto 6.12), conforme Gráfico 6.14.

Foto 6.12 – Presença de caixa d'água, com água acumulada, para usos diversos, na Comunidade Lagoa Genipapo, Nova Crixás-GO, 2018.
