DIAGNÓSTICO TÉCNICO PARTICIPATIVO DA COMUNIDADE LAGOA GENIPAPO

Nova Crixás - Goiás
2018

Saneamento e Saúde
Ambiental em Comunidades
Rurais e Tradicionais de Goiás

PROJETO: SANEAMENTO E SAÚDE AMBIENTAL EM COMUNIDADES RURAIS E TRADICIONAIS DE GOIÁS (SANRURAL)

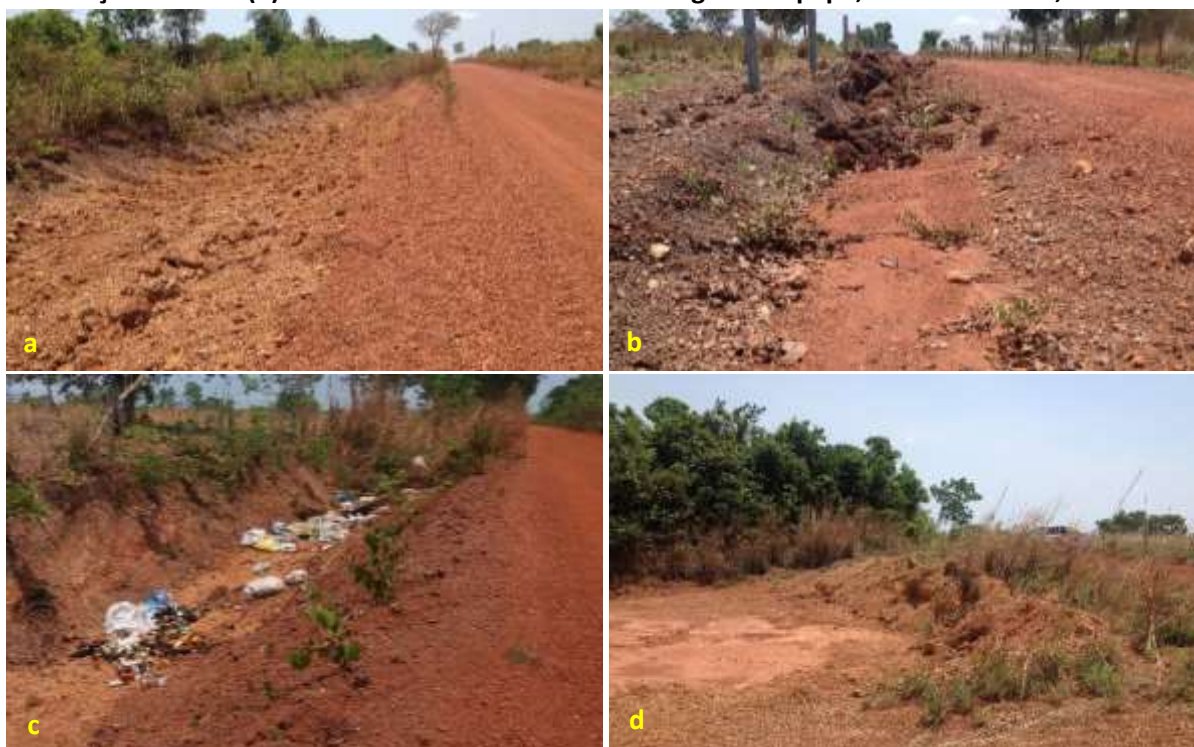
Destaca-se, ainda, que foram identificadas sarjetas na via pavimentada e valetas (Foto 6.13a) na via de acesso não pavimentada, para o encaminhamento da parcela de água precipitada na forma de escoamento superficial. Em alguns trechos, a valeta encontrava-se obstruída (Foto 6.13b), e em outros a valeta havia se tornado ponto de descarte de resíduos sólidos (Foto 6.13c). Também foi observado ponto de extração de terra (Foto 6.13d) na margem da via de acesso.

Foto 6.13 – Valeta (a), valeta obstruída (b), ponto de descarte de resíduos sólidos na valeta (c) e ponto de extração de terra (d) na via de acesso à Comunidade Lagoa Genipapo, Nova Crixás-GO, 2018.

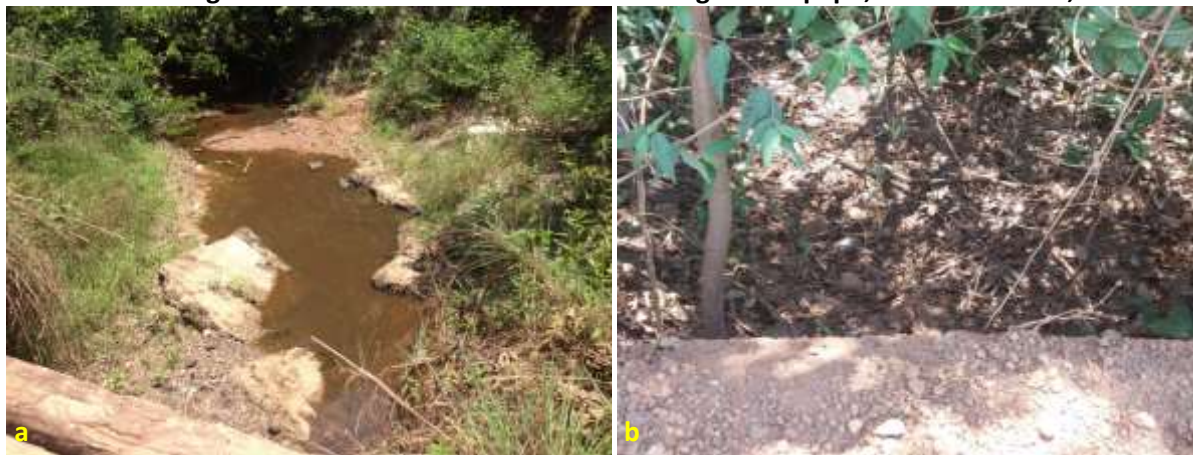
No que diz respeito à macrodrenagem, foi observado na comunidade dois córregos não identificados, um em regime perene (Foto 6.14a), e outro em regime intermitente (Foto 6.14b).

Foto 6.14 – Córregos não identificados na Comunidade Lagoa Genipapo, Nova Crixás-GO, 2018.

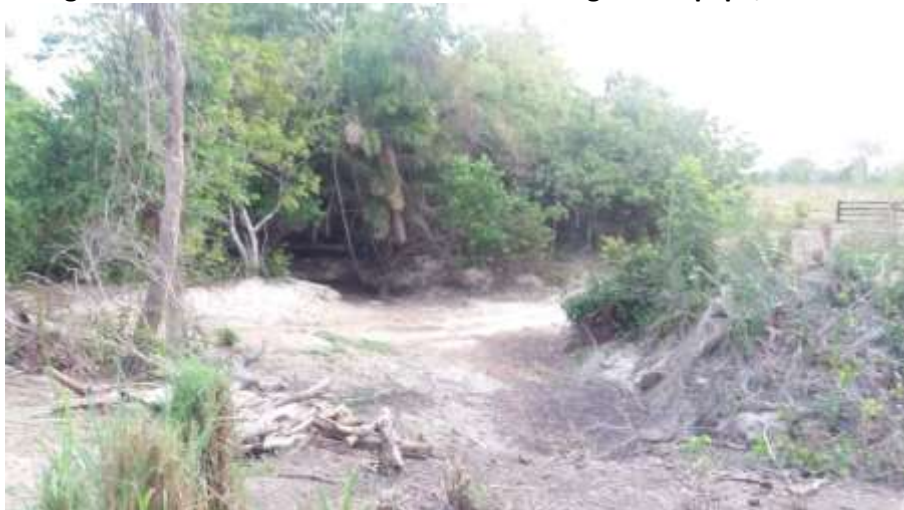
Notou-se, ainda, que: 55,0% dos lotes da comunidade estavam sendo margeados por algum curso d'água (Foto 6.15); 18,2% das matas ciliares destes cursos d'água estavam degradadas; 72,7% estavam parcialmente recompostas, e 9,1% estavam totalmente preservadas (Gráfico 6.18).

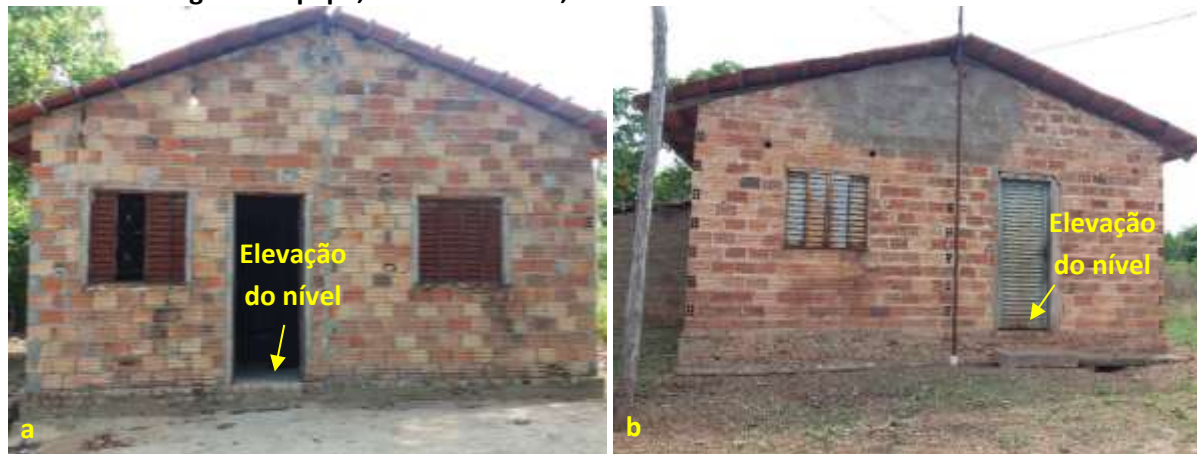
Foto 6.16 – Dispositivos de prevenção dos danos provocados pelas águas em residências da Comunidade Lagoa Genipapo, Nova Crixás-GO, 2018.
