DIAGNÓSTICO TÉCNICO PARTICIPATIVO DA COMUNIDADE LAGOA SECA

Santa Rita do Novo Destino - Goiás
2018

PROJETO: SANEAMENTO E SAÚDE AMBIENTAL EM COMUNIDADES RURAIS E TRADICIONAIS DE GOIÁS (SANRURAL)

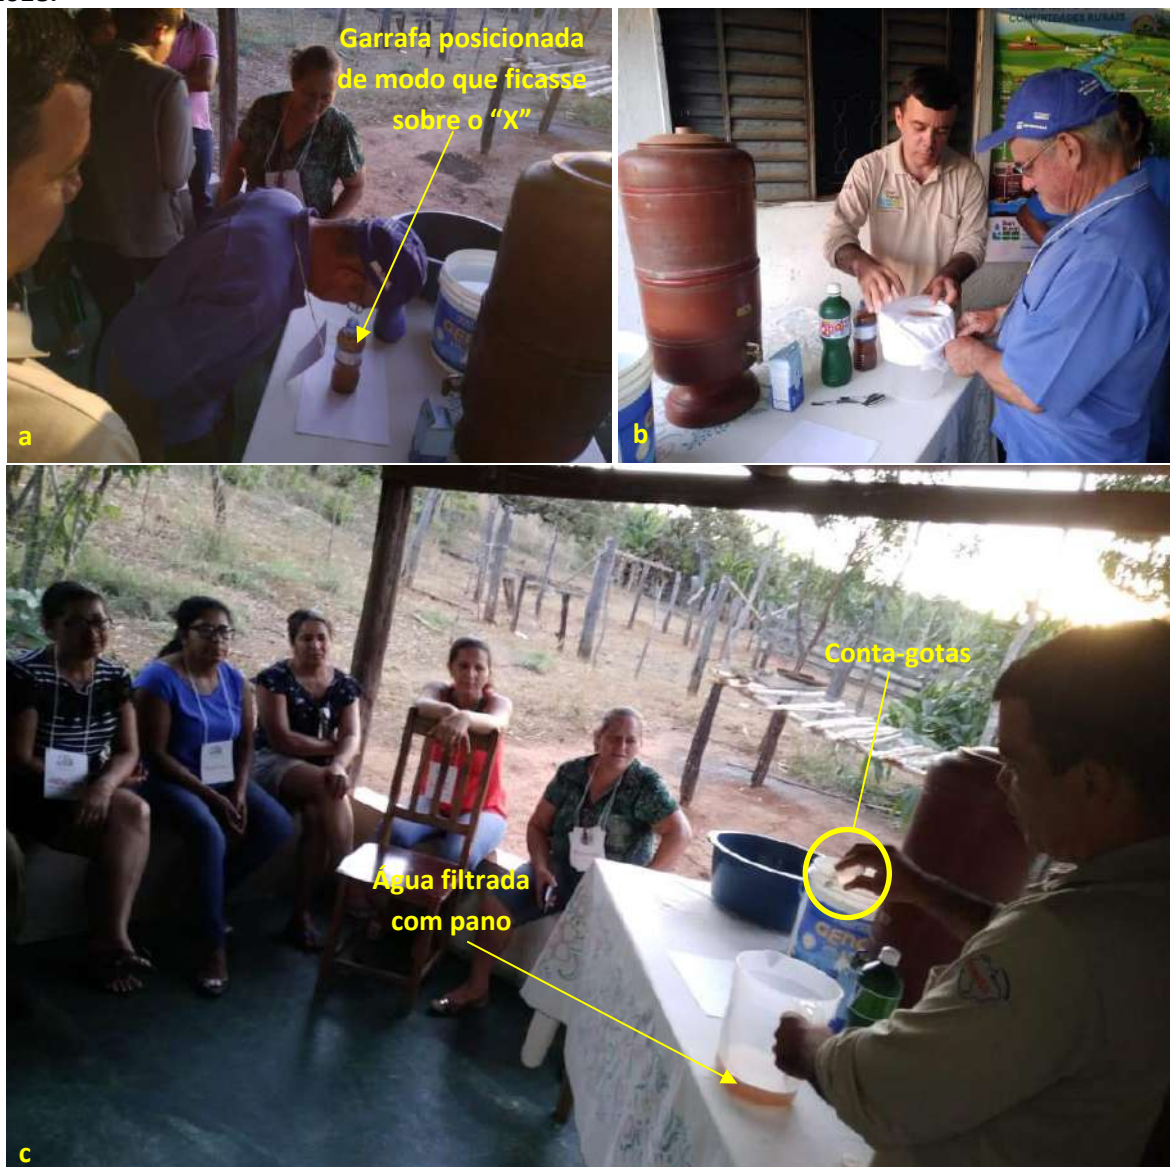
No M3 também foram repassadas informações sobre boas práticas de saneamento das técnicas que podem ser aplicadas pelos moradores no intradomicílio. A Foto 2.7 ilustra o uso do material educativo quando foram apresentadas procedimentos de tratamento da água, demonstrando como verificar a concentração de turbidez da água, por meio de garrafa PET transparente e um “X” no papel (Foto 2.7a) para, posteriormente, ser filtrada com pano (Foto 2.7b) e, em seguida, destinada para o filtro de barro ou fervura. Os pesquisadores também demonstraram como realizar a desinfecção da água com hipoclorito de sódio com concentração de 2,5% com um conta-gotas (Foto 2.7c).

Foto 2.7 – Apresentação sobre procedimentos de tratamento da água intradomiliar com identificação da turbidez (a), filtração com o pano (b) e desinfecção da água com hipoclorito de sódio concentração de 2,5% utilizando um conta-gotas (c) como forma de boas práticas em saneamento durante o Momento 3 da Oficina 2, na Comunidade Lagoa Seca, Santa Rita do Novo Destino-GO, 2018.

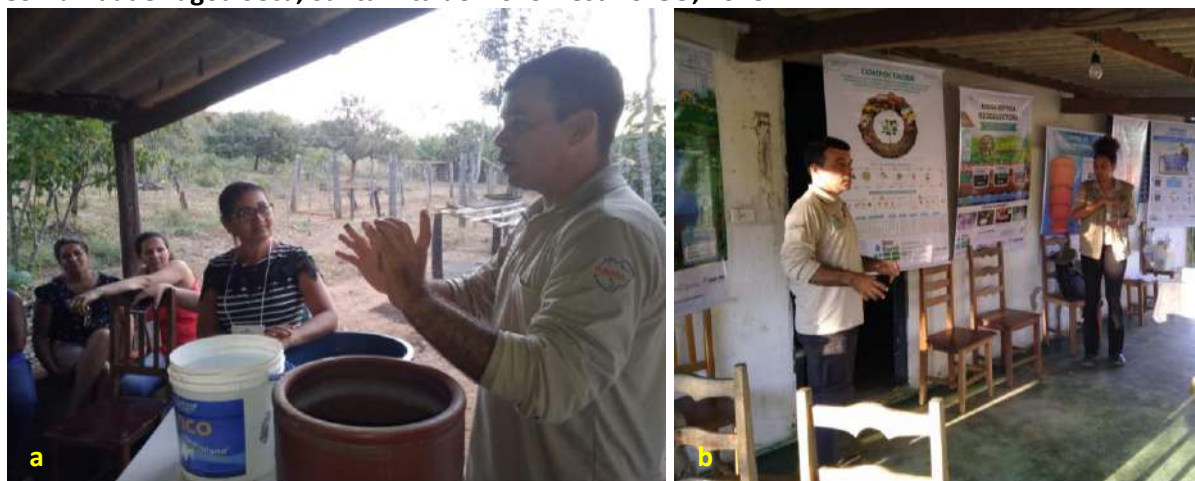
Além disso, foram apresentados, também, técnicas de limpeza do filtro de cerâmica e vela porosa (Foto 2.8a), construção e funcionamento de fossa biodigestora e vermicomposteira (Foto 2.8b), assim como lavagem da caixa d'água e os distanciamentos entre fontes de poluições e as habitações, cursos hídricos e fontes de abastecimento.

Foto 2.8 – Apresentação de técnicas de limpeza do filtro cerâmico e vela porosa (a) e procedimento construtivos e operacionais da fossa biodigestora e vermicompostagem (b) e limpeza da vela cerâmica (b) como forma de boas práticas em saneamento durante o Momento 3 da Oficina 2, na Comunidade Lagoa Seca, Santa Rita do Novo Destino-GO, 2018.

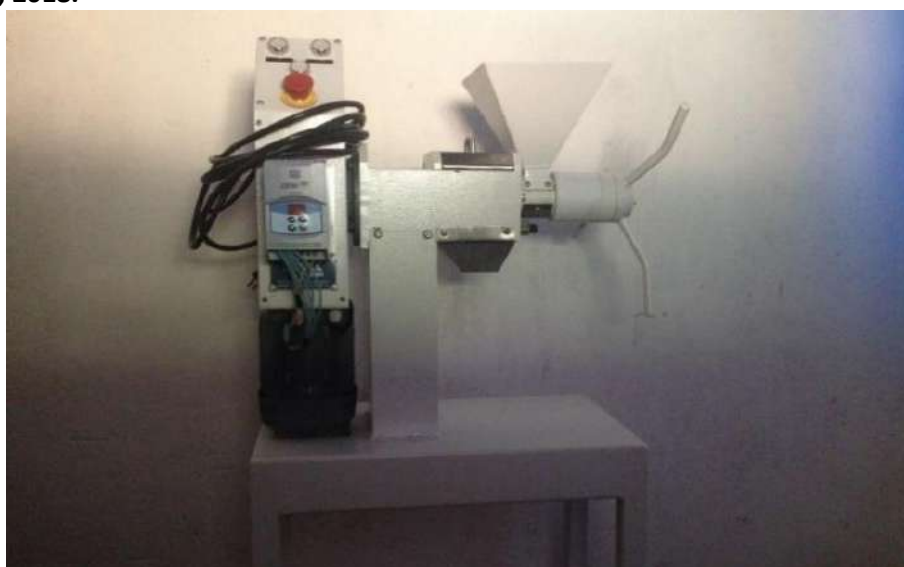
Foto 4.1 – Prensa a óleo frio da AMERA identificada na Comunidade Lagoa Seca, Santa Rita do Novo Destino-GO, 2018.

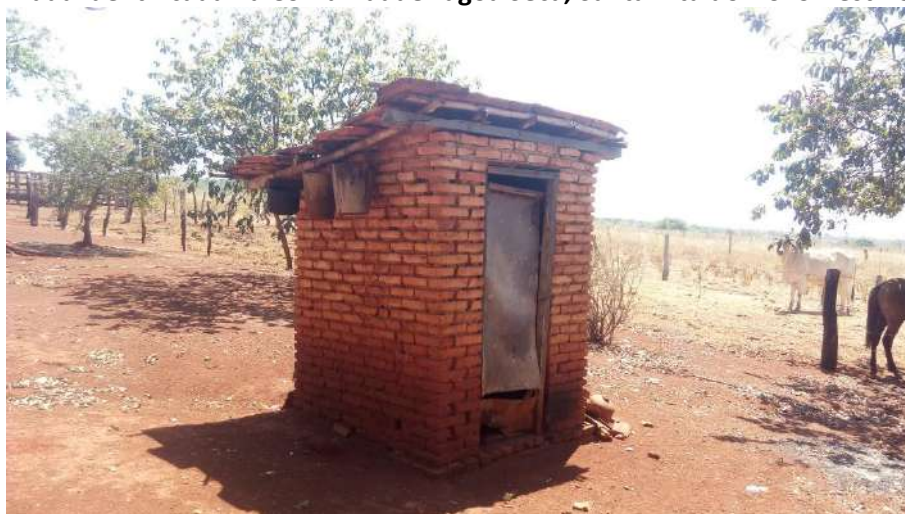
apresentam essa condição, enquanto 10,0% não apresentam essa mesma característica (Gráfico 4.28). A Foto 4.3 ilustra uma privada externa à residência identificada na comunidade, porém, mais detalhes sobre banheiro serão tratados no capítulo 6.

Foto 4.3 – Privada identificada na Comunidade Lagoa Seca, Santa Rita do Novo Destino-GO, 2018.

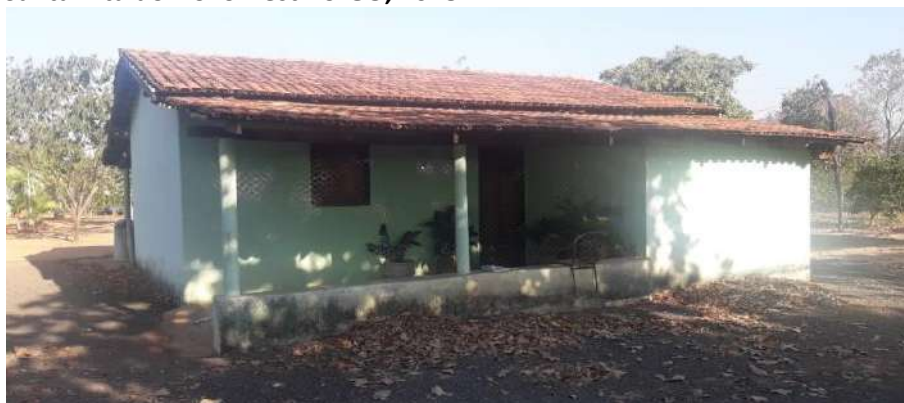
Foto 4.4 – Habitação construída de alvenaria com reboco e pintura, identificada na Comunidade Lagoa Seca, Santa Rita do Novo Destino-GO, 2018.

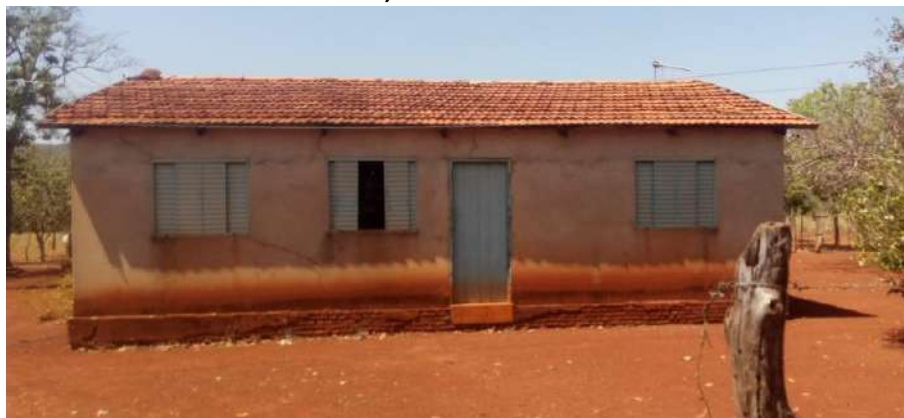
Foto 4.5 – Habitação construída de alvenaria com reboco sem pintura, identificada na Comunidade Lagoa Seca, Santa Rita do Novo Destino-GO, 2018.

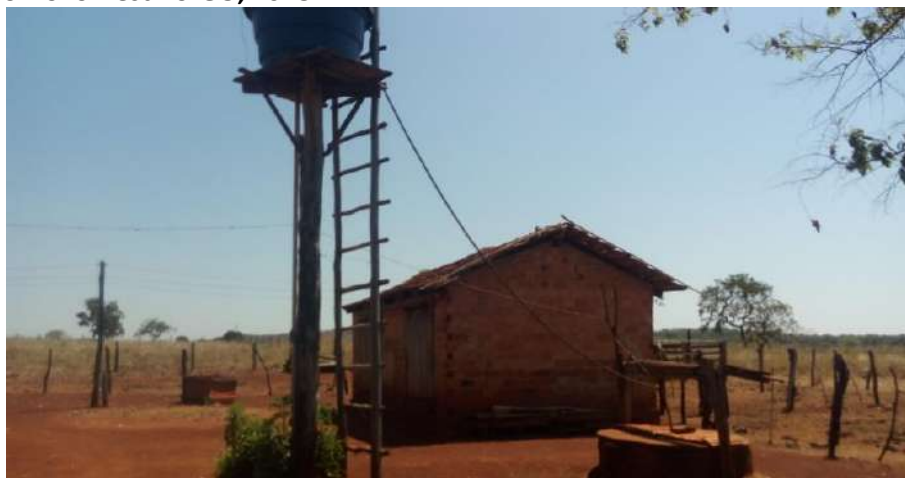
Foto 4.6 – Habitação construída de alvenaria sem reboco, identificada na Comunidade Lagoa Seca, Santa Rita do Novo Destino-GO, 2018.

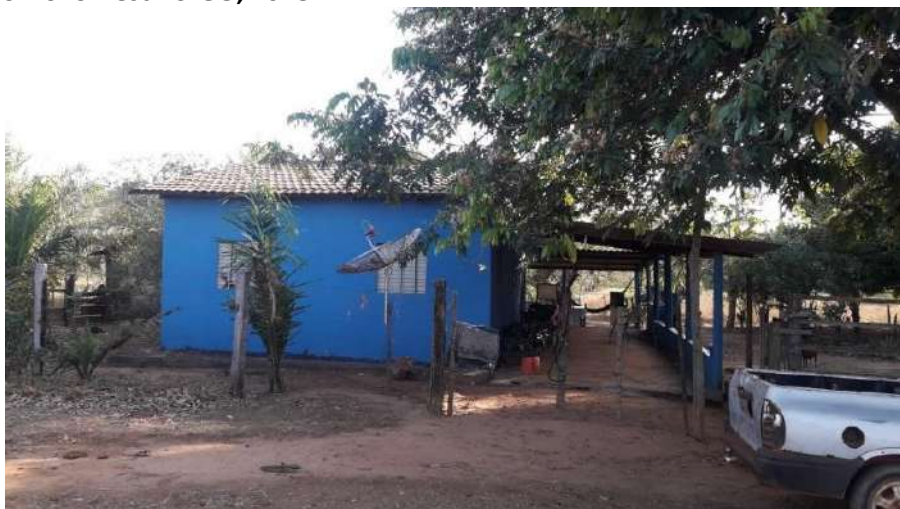
Foto 4.7 – Piso de residência constituído de concreto bruto, identificado na Comunidade Lagoa Seca, Santa Rita do Novo Destino-GO, 2018.

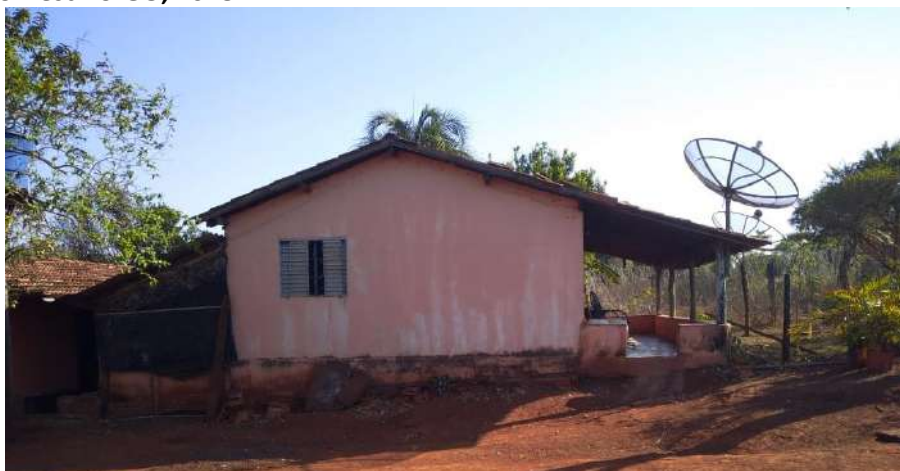
Foto 4.8 – Piso de residência constituído de cerâmica, identificado na Comunidade Lagoa Seca, Santa Rita do Novo Destino-GO, 2018.

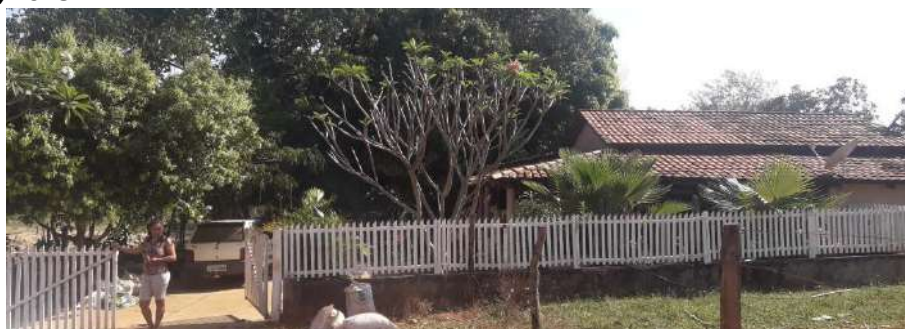
Foto 4.9 – Cobertura de telha de barro, identificada na Comunidade Lagoa Seca, Santa Rita do Novo Destino-GO, 2018.

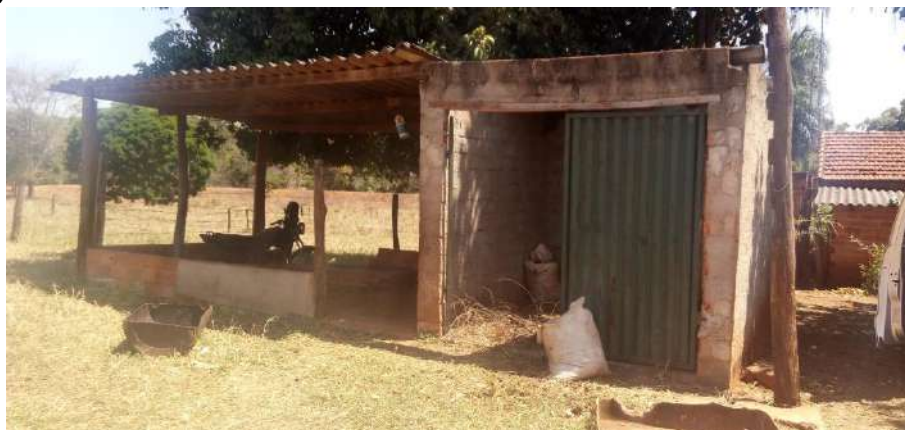
Foto 4.10 – Cobertura de fibrocimento, identificada na Comunidade Lagoa Seca, Santa Rita do Novo Destino-GO, 2018.

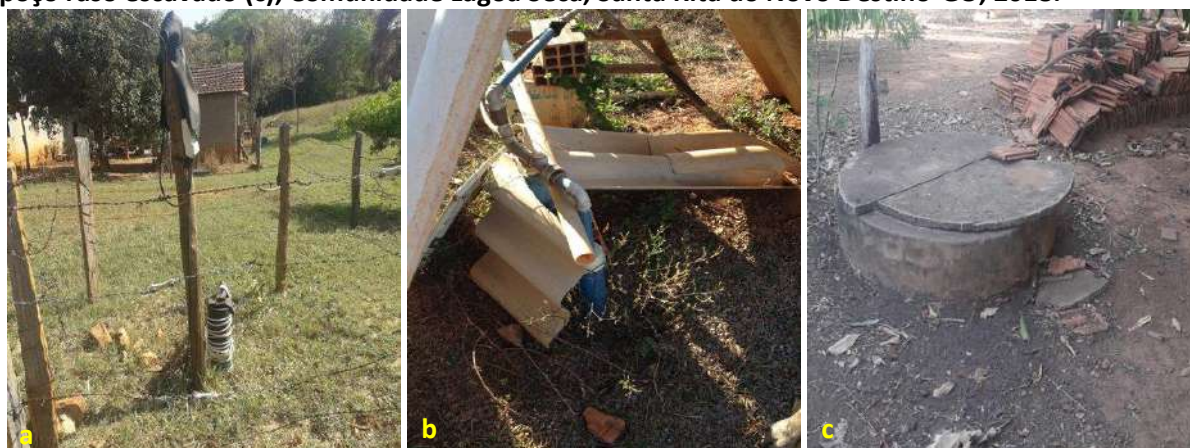
Foto 6.1 – Tipos de poços utilizados como SAI: poço tubular profundo (a), poço tubular raso (b) e poço raso escavado (c), Comunidade Lagoa Seca, Santa Rita do Novo Destino-GO, 2018.

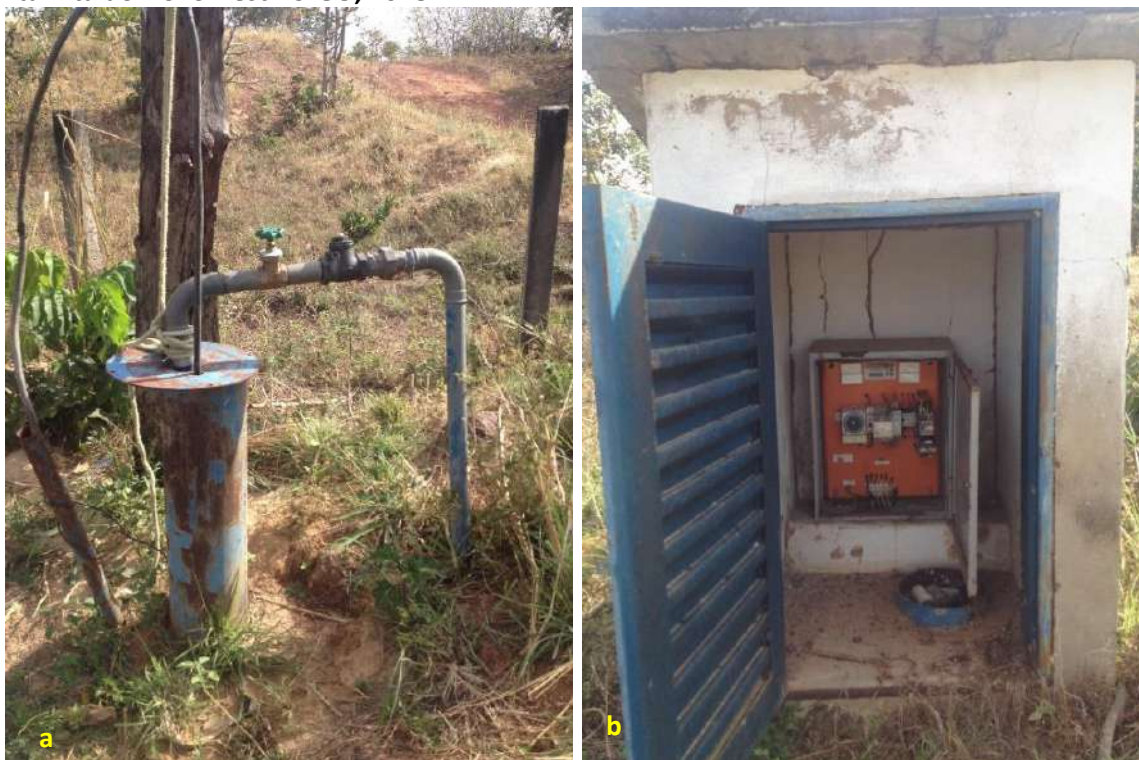
Foto 6.2 – Poço tubular profundo do SAA (a) provido de quadro elétrico (b), Comunidade Lagoa Seca, Santa Rita do Novo Destino-GO, 2018.

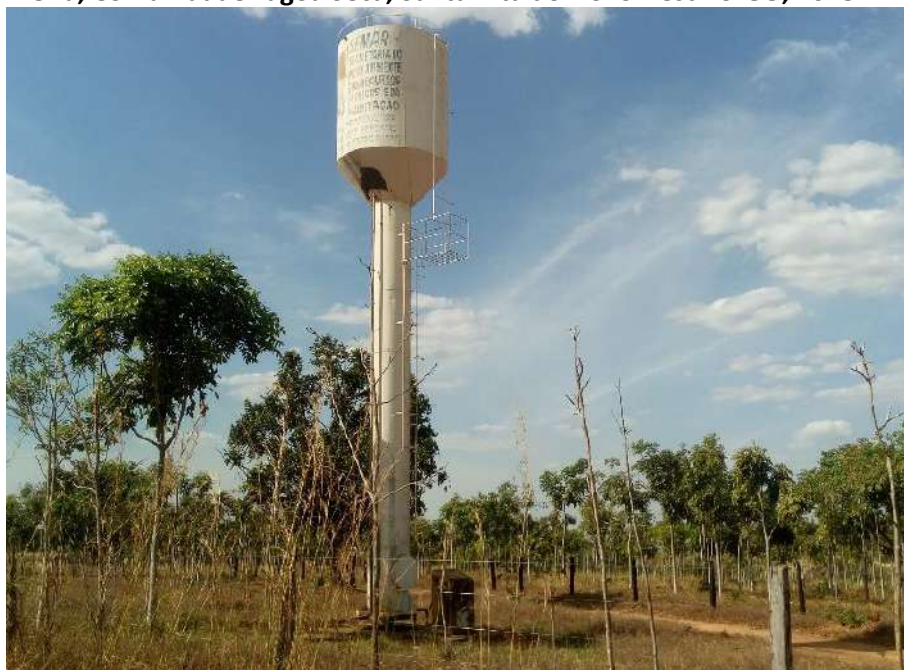
Com relação à área em que se localiza o reservatório, observou-se que ela não era protegida em sua totalidade por cercas, portões ou muros (Foto 6.3), bem como, não possuía placa de identificação, apesar de contar com uma de inauguração. Ressalta-se que os mecanismos de isolamento e proteção são importantes, pois dificultam o manuseio dos dispositivos de distribuição por pessoas não autorizadas, uma vez que o registro do reservatório fica em uma caixa de inspeção dotado de tampa em concreto, sem tranca, assim como, evitam o acesso à área, podendo resultar em riscos como: quedas, afogamento, entre outros.

O reservatório de distribuição (Foto 6.3) era metálico do tipo taça com capacidade de armazenamento para aproximadamente 10 m³, possuía extravasor, estava tampado e era desprovido de mecanismo de macromedição. Salienta-se que nesse reservatório, segundo os moradores, não eram realizadas manutenções ou limpezas periódicas.

Foto 6.3 – Reservatório de distribuição do SAA parcialmente cercado e com uma caixa de proteção para uma torneira, Comunidade Lagoa Seca, Santa Rita do Novo Destino-GO, 2018.

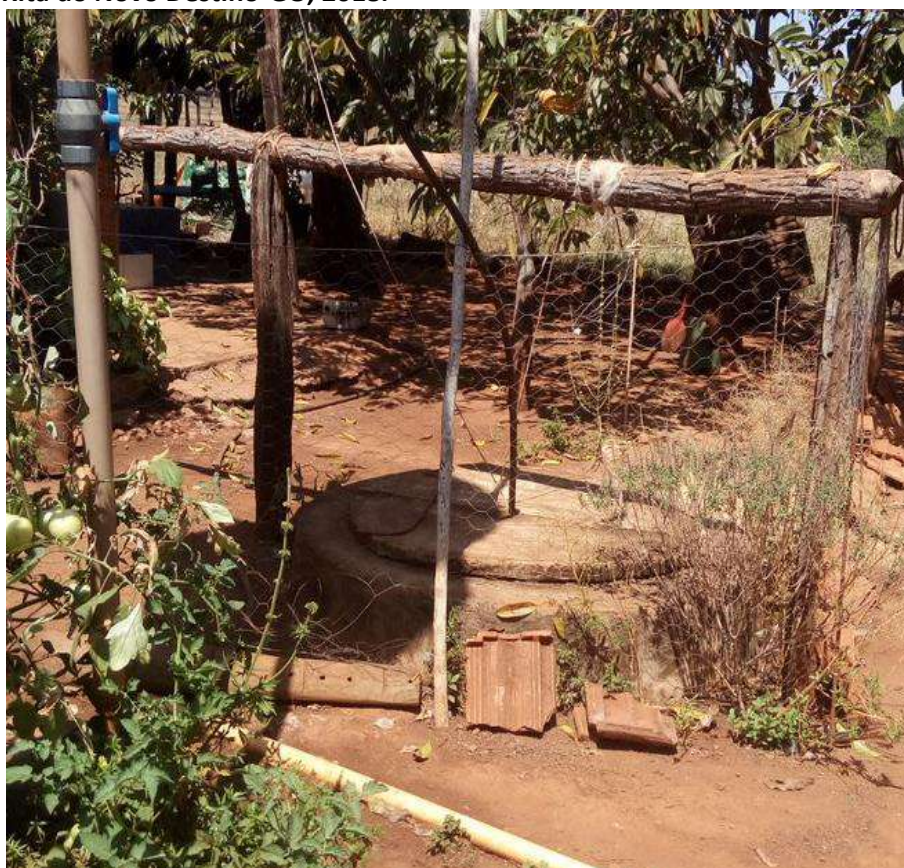
Foto 6.4 – Poço raso escavado com mureta de proteção e tampa de concreto, Comunidade Lagoa Seca, Santa Rita do Novo Destino-GO, 2018.

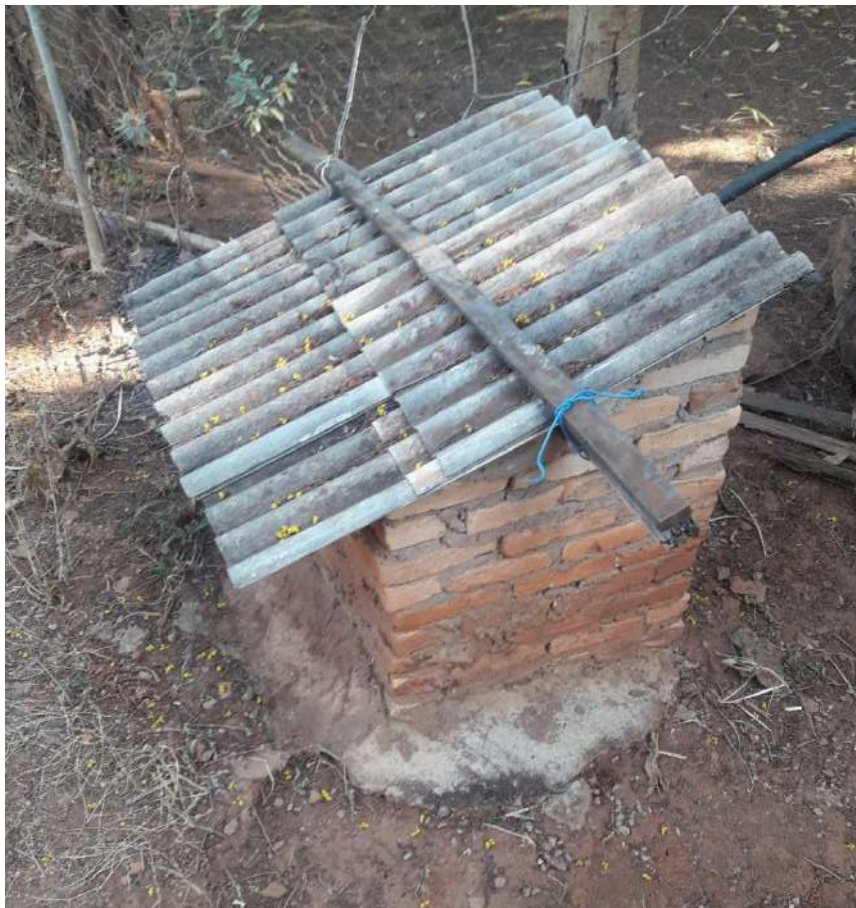
Foto 6.5 – Abrigo em alvenaria do poço tubular raso, Comunidade Lagoa Seca, Santa Rita do Novo Destino-GO, 2018.

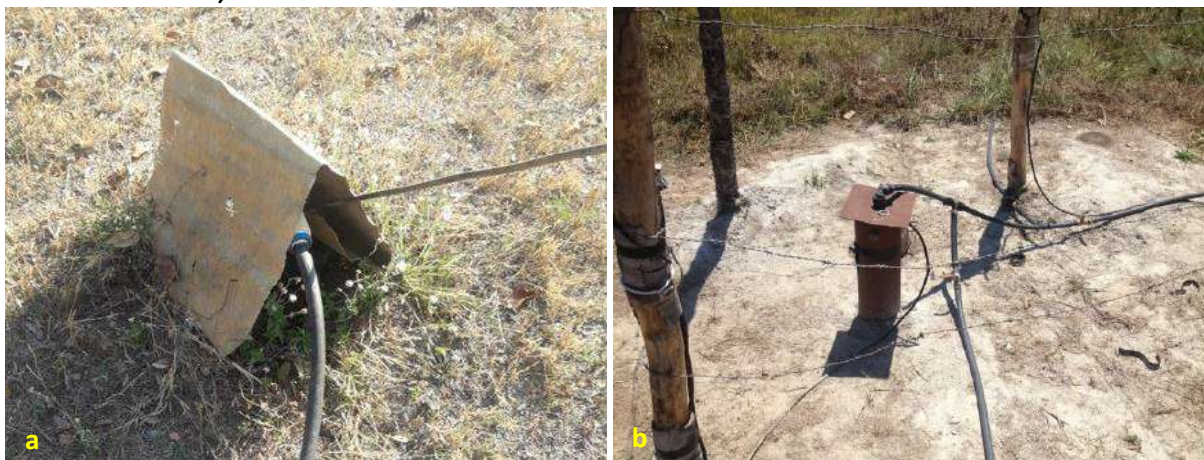
Já os poços tubulares profundos possuem apenas uma tubulação localizada acima do poço, pois dispõem de bombas de eixo vertical, situadas em seu interior. Logo, para evitar danos, é importante realizar a manutenção da área ao redor do poço, para que não ocorram choques mecânicos causados por animais de grande porte ou veículos devido à baixa visibilidade do local, sendo recomendada a construção de abrigos para a proteção dos poços. Na comunidade, os poços tubulares profundos apresentavam diferentes formas de proteção, seja de forma improvisada, como mostra a Foto 6.6a ou sem nenhuma estrutura de proteção. Além disso, alguns poços não estavam cercados (Foto 6.6a) e outros possuíam tal proteção (Foto 6.6b).

Foto 6.6 – Poços tubulares profundos, com ausência de cerca e com cobertura improvisada por telha de zinco (a) e com presença de cerca e chapa metálica (b) Comunidade Lagoa Seca, Santa Rita do Novo Destino-GO, 2018.

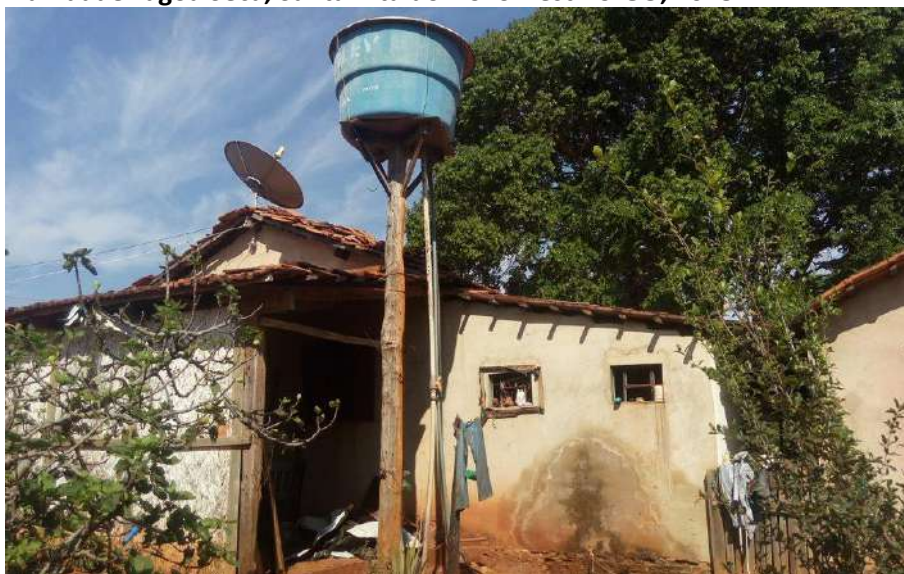
Foto 6.7 – Unidade familiar dotada de um único reservatório em fibra de vidro sobre estrutura de madeira, Comunidade Lagoa Seca, Santa Rita do Novo Destino-GO, 2018.

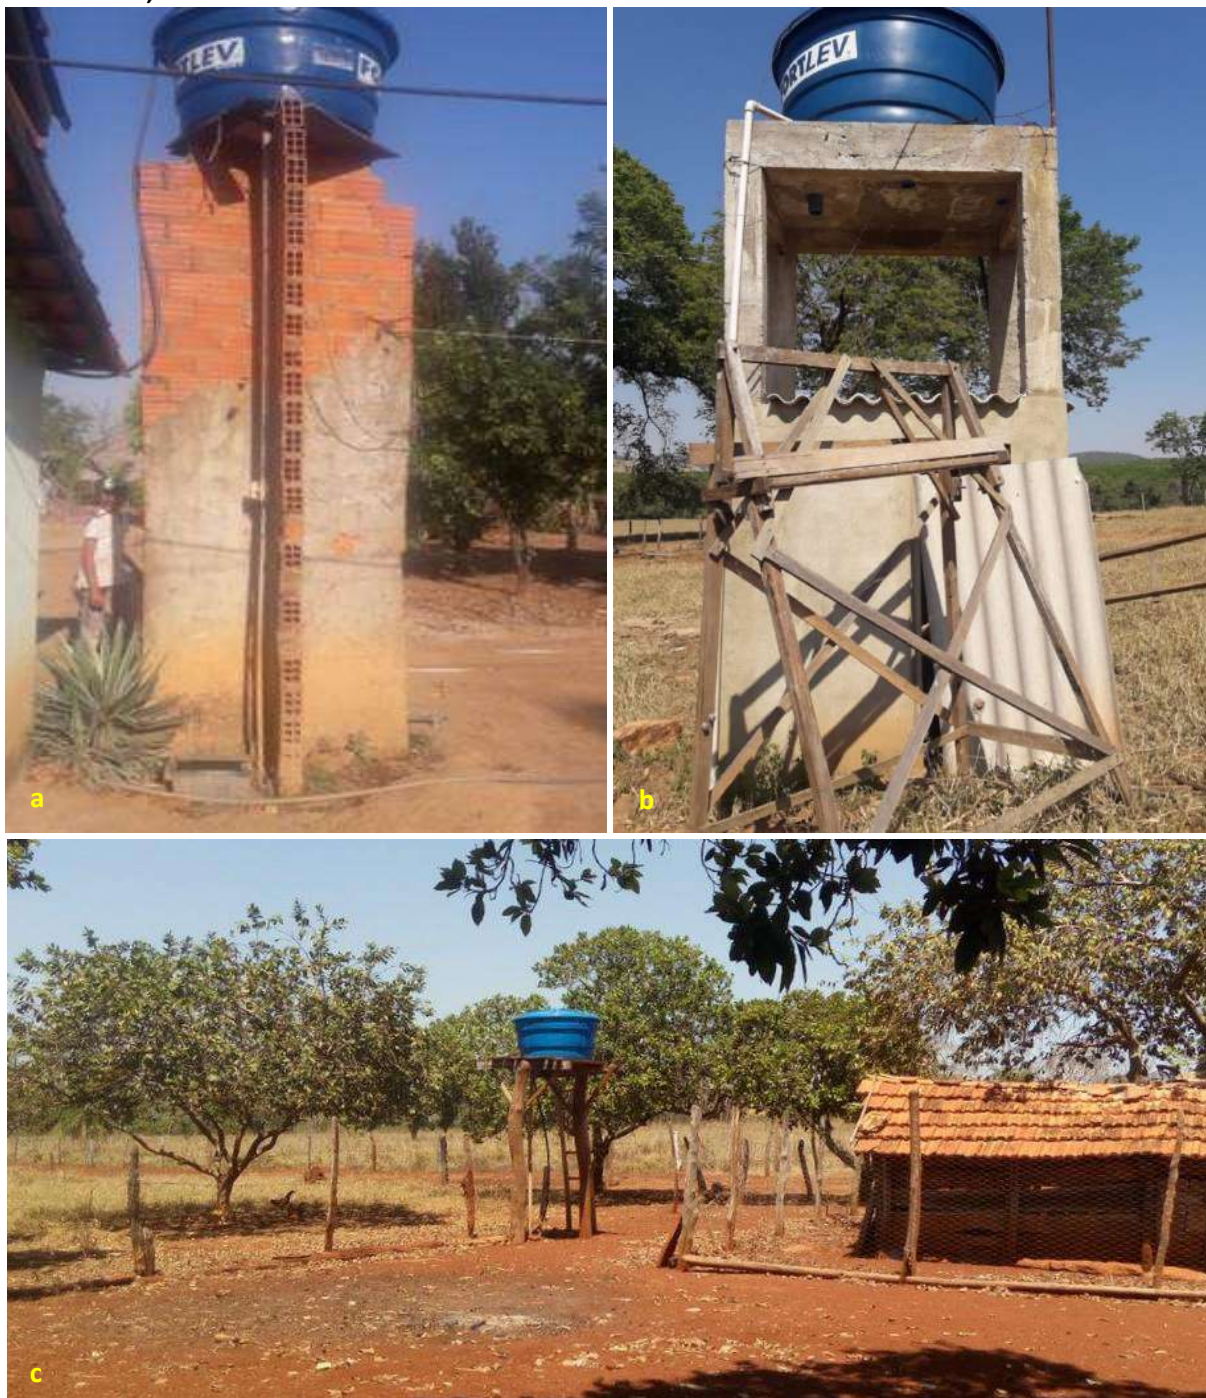
Dentre os reservatórios domiciliares, 52,4% possuíam capacidade de 500 L, 33,3% de 1.000 L, 4,8% de 2.000 L e 9,5% não tiveram seus volumes identificados. Observou-se que 100,0% dos reservatórios apresentavam sinais de transbordamento, indicando, desta forma, o desperdício de água. Com relação ao material construtivo, 85,0% era feito em polietileno (Foto 6.8), 5,0% em fibra de vidro (Foto 6.7) e 10,0% não tiveram seus materiais identificados. Destaca-se que nenhum reservatório apresentava trincas, e todos foram instalados fora da residência, sobre estruturas de diferentes modelos e materiais, tais como, alvenaria de tijolos (Foto 6.8a), concreto (Foto 6.8b) ou madeira (Foto 6.8c). Foi informado ainda que 80,0% dos reservatórios domiciliares foram lavados pelo menos uma vez ao ano.

Foto 6.8 – Reservatórios em polietileno instalados sobre: estrutura em alvenaria de tijolos (a), estrutura de concreto (b) e estrutura de madeira (c), Comunidade Lagoa Seca, Santa Rita do Novo Destino-GO, 2018.

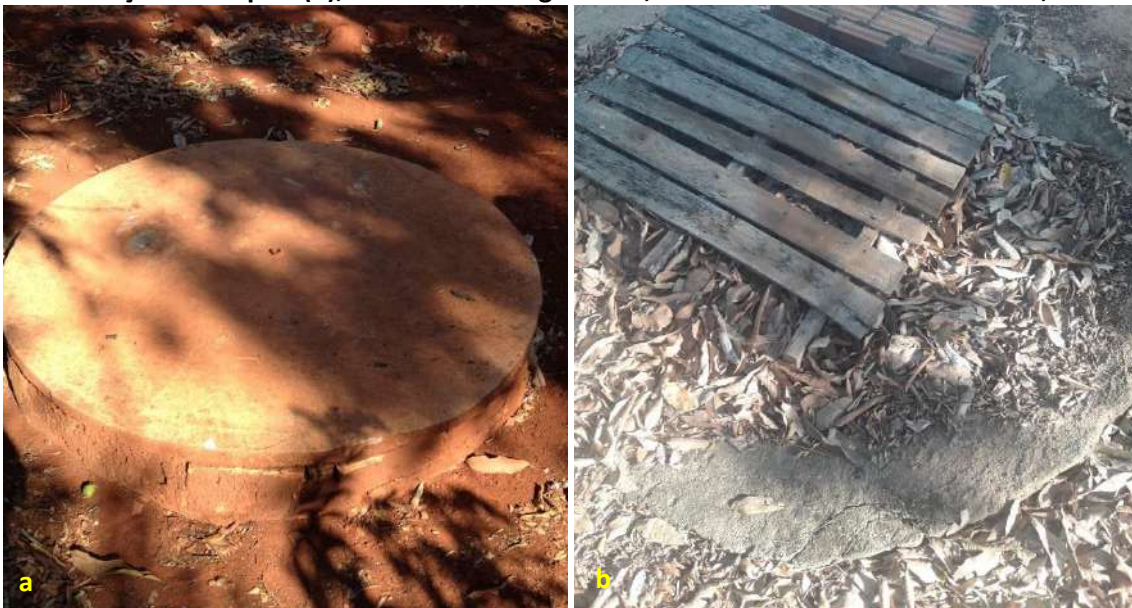
Foto 6.9 – Situações construtivas das fossas negras/rudimentares, com tampa de concreto sobre mureta de alvenaria e sem tubulação de respiro (a) e com tampa de concreto sob restos de materiais e sem tubulação de respiro (b), Comunidade Lagoa Seca, Santa Rita do Novo Destino-GO, 2018.

A Foto 6.9a apresenta uma fossa negra/rudimentar com tampa de concreto sobre uma mureta de alvenaria e sem tubulação de respiro. Na Foto 6.9b observa-se uma fossa negra/rudimentar com tampa de concreto sob um pallet de madeira, tijolos e folhas secas, o que pode facilitar o desenvolvimento de insetos e animais peçonhentos, além disso, a fossa não apresenta tubulação de respiro. Ressalta-se que a fossa da Foto 6.9b encontra-se praticamente no mesmo nível do solo, o que pode facilitar a entrada de água pluvial no interior da fossa e o extravasamento do efluente, sendo que, essa situação poderia aumentar o risco de erosão ao longo do perímetro das fossas devido à desestabilização do solo. Essas situações negativas

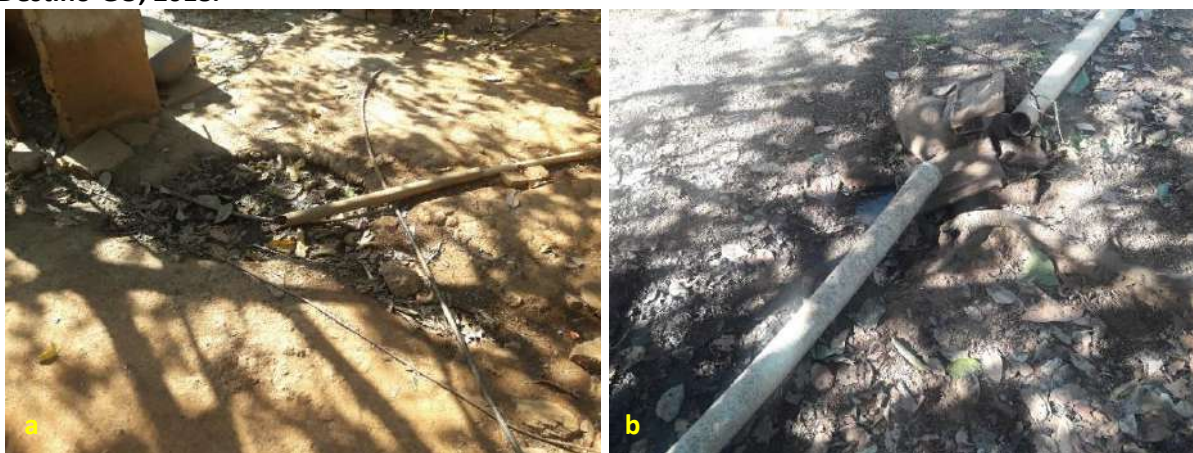
Ainda sobre o lançamento dos efluentes das águas cinzas, este quase sempre aconteceu próximo à residência. As Fotos 6.10a e 6.10b ilustram o cenário causado pelo lançamento da água proveniente da pia de lavar louças e/ou do tanque de lavar roupas por meio de tubulações, podendo resultar no acúmulo de efluente. Esses cenários podem contribuir para o início do processo de erosão no solo. O lançamento de água cinza nas proximidades do domicílio propicia um ambiente insalubre, podendo trazer risco de contaminação da água, desenvolvimento de vetores e, conseqüentemente, possível comprometimento à saúde.

Foto 6.10 – Lançamento e acúmulo de água cinza proveniente da pia da cozinha e/ou diretamente no solo do quintal próximo aos domicílios (a) e (b) na Comunidade Lagoa Seca, Santa Rita do Novo Destino-GO, 2018.

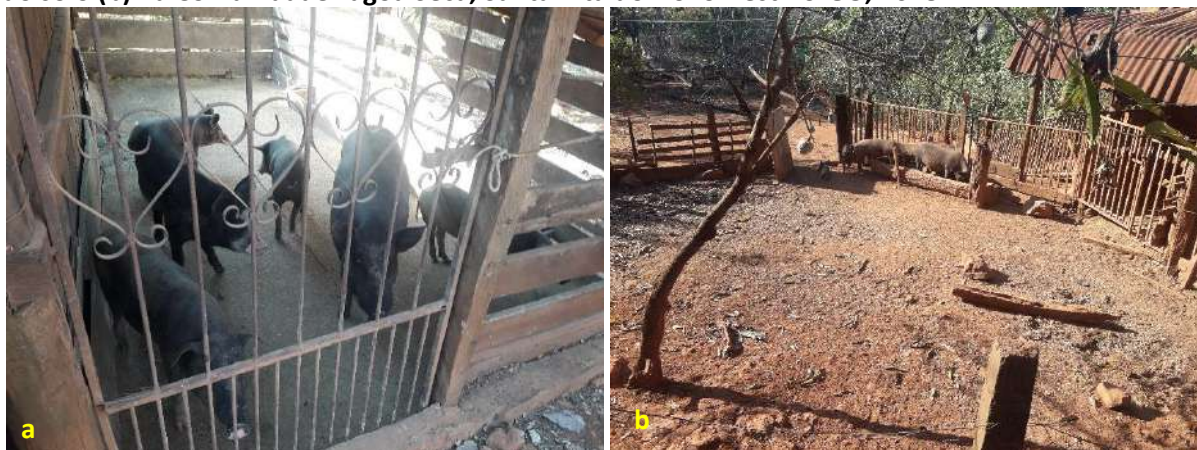
Na Foto 6.11, nota-se o confinamento de suínos (chiqueiro) com impermeabilização do solo e sem a impermeabilização do solo, em que a exposição desse solo com as excretas e a água pluvial pode provocar sua contaminação, além de atrair vetores.

Foto 6.11 – Exemplo da presença de chiqueiro com impermeabilização (a) e sem impermeabilização do solo (b) na Comunidade Lagoa Seca, Santa Rita do Novo Destino-GO, 2018.

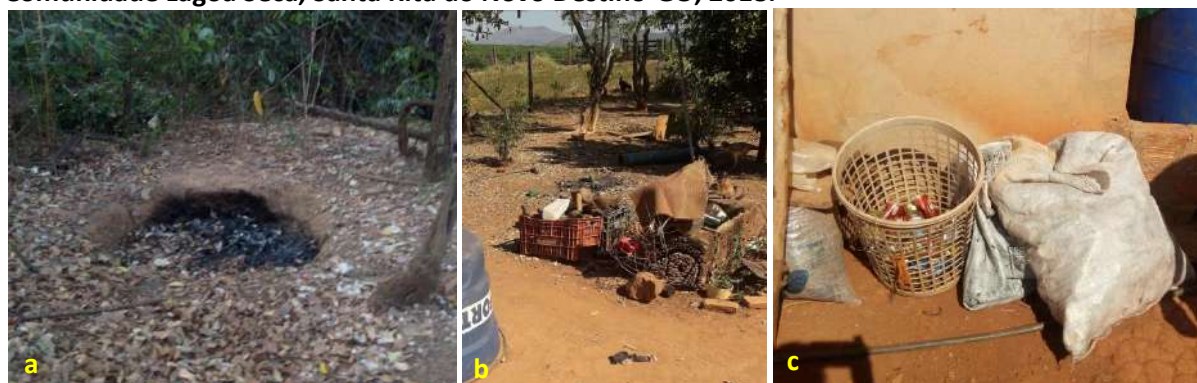
Na Comunidade Lagoa Seca, 90,0% dos domicílios que separavam os resíduos secos, informaram que realizavam a queima desses como uma das principais formas de destinação final (Foto 6.12a), apesar de ser uma ação inadequada e geradora de poluição do ar. No entanto, também foi verificada outras formas de destinação, como o enterramento e o transporte para a área urbana da cidade no intuito de serem coletados pela prefeitura (Gráfico 6.11). Também foi observado a presença de resíduos secos deixados no quintal (Foto 6.12b) e a segregação e acondicionamento de latinhas de alumínio (Foto 6.12c), para posterior venda ou doação, como formas adotadas de destinação.

Foto 6.12 – Presença, nos quintais, de queima de resíduos (a), de segregação de garrafas de vidro e azulejos (b) e de acondicionamento de latas de alumínio, para posterior venda ou doação (c) na Comunidade Lagoa Seca, Santa Rita do Novo Destino-GO, 2018.

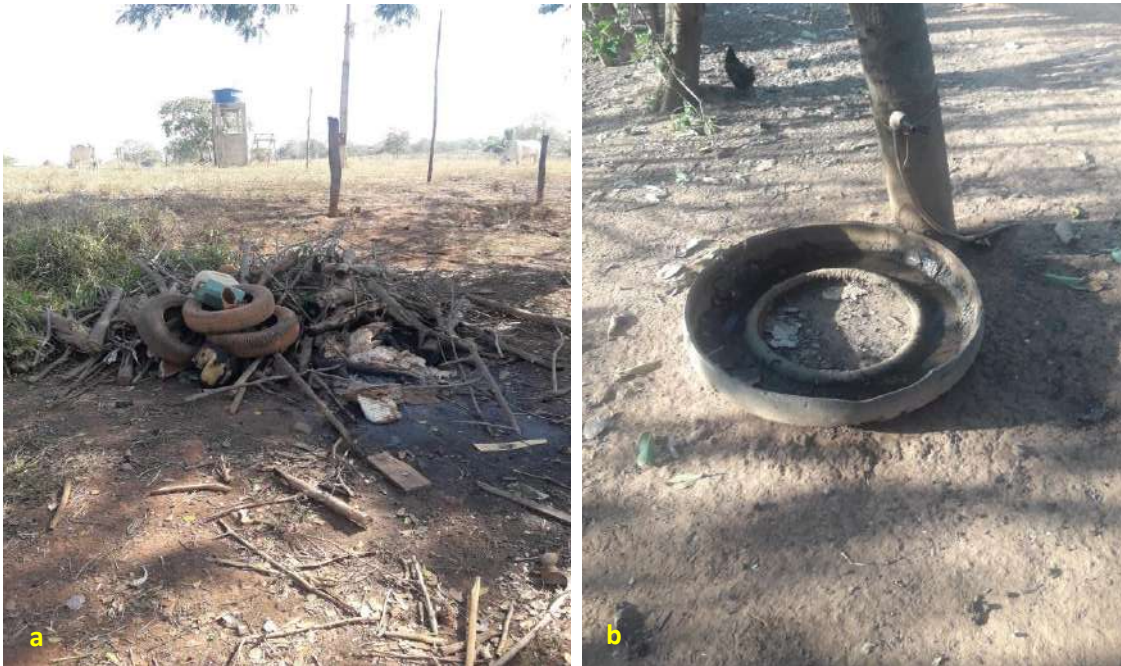
Foto 6.13 – Pneus deixados no quintal, junto a outros resíduos, para posterior queima (a) e reuso de pneu para dessedentação de aves (b) na Comunidade Lagoa Seca, Santa Rita do Novo Destino-GO, 2018.

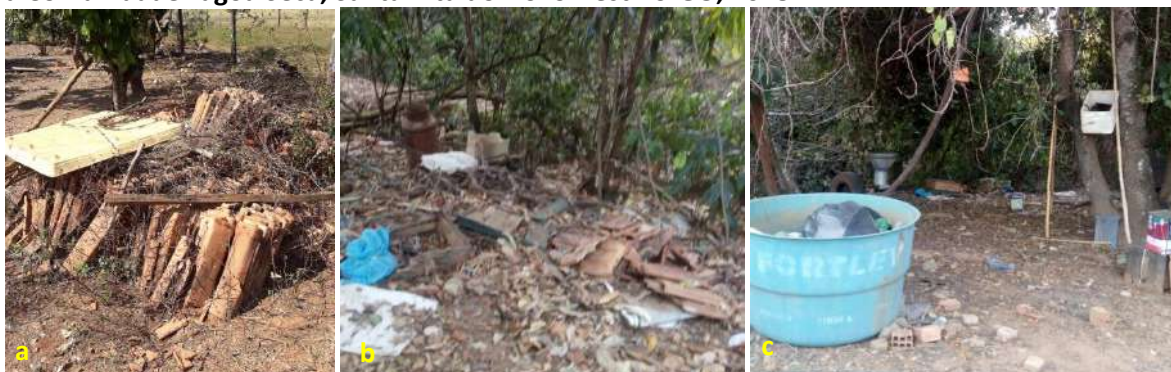
A situação encontrada nos quintais dos domicílios da Comunidade Lagoa Seca foi de acúmulo de: materiais de construção (pedras, tijolos, madeiras, entre outros) em 60,0% dos quintais (Foto 6.14a), embalagens de veneno espalhadas em 15,0%, resíduos diversos espalhados em 50,0% (Foto 6.14b), resíduos acumulados em buracos em 10,0% e resíduos acumulados que apresentam possibilidade de armazenar água em 10,0% (Foto 6.14c), conforme o Gráfico 6.14. Notaram-se também várias formas de uso e reuso de recipientes como caixas d'água, tambores, bombonas, entre outros, encontrados nos quintais da comunidade. Em 60,0% dos domicílios foram encontrados recipientes reutilizados para dessedentação de animais e, em 60,0%, recipientes que acumulam água para usos diversos (Gráfico 6.14). A Foto 6.15 ilustra dois exemplos: uma caixa d'água reutilizada para dessedentação de animais domésticos (Foto 6.15a) e uma bombona cortada, com água acumulada, para usos diversos (Foto 6.15b).

Foto 6.14 – Presença, nos quintais, de materiais de construção tipo: telhas cerâmica, arame e madeira (a), resíduos variados espalhados (b) e resíduos espalhados capazes de acumular água (c) na Comunidade Lagoa Seca, Santa Rita do Novo Destino-GO, 2018.

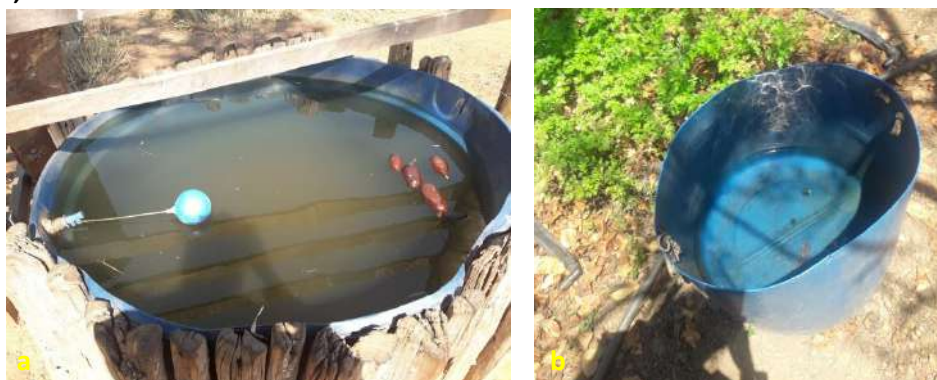
Foto 6.15 – Caixa d’água reutilizada para dessedentação de animais domésticos (a) e bombona cortada, com água acumulada, para usos diversos (b) na Comunidade Lagoa Seca, Santa Rita do Novo Destino-GO, 2018.

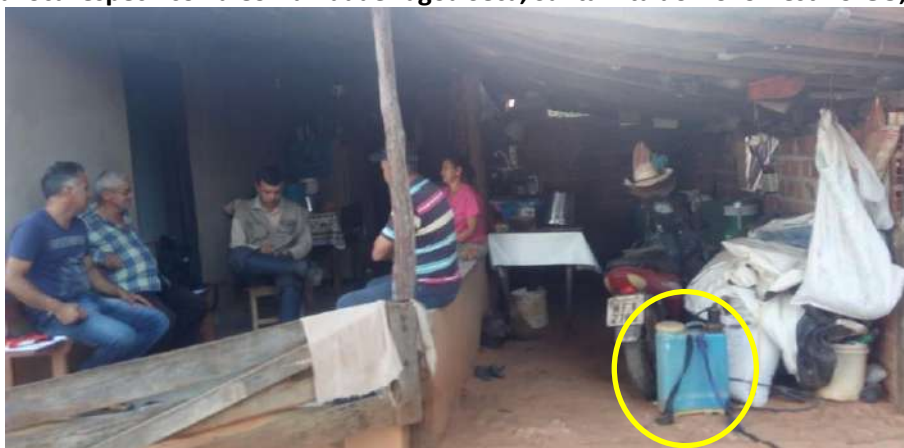
observado a presença de equipamento de aplicação de agrotóxicos, tipo pulverizador costal, armazenado em galpão ou local específico (Foto 6.16).

Foto 6.16 – Equipamento de aplicação de agrotóxicos ainda cheio, tipo pulverizador costal, armazenado em galpão ou local específico na Comunidade Lagoa Seca, Santa Rita do Novo Destino-GO, 2018.

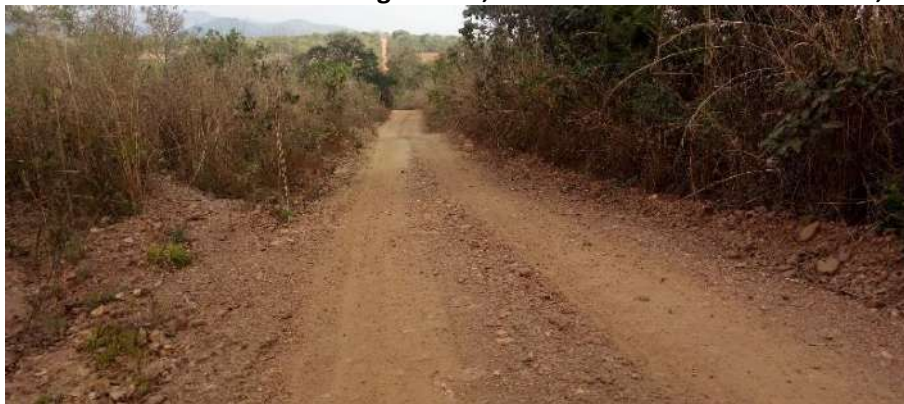
A via que liga a zona urbana do município de Santa Rita do Novo Destino à Comunidade Lagoa Seca é a rodovia estadual GO-080. A via de acesso possui trechos com e sem pavimentação (Foto 6.17), já as vias internas não possuem pavimentação. Além disso, há também, ao longo da trajetória, fundos de vale, onde passam cursos d'água intermitentes responsáveis pelo transporte de uma grande parcela do escoamento superficial.

Foto 6.17 – Via de acesso à Comunidade Lagoa Seca, Santa Rita do Novo Destino-GO, 2018.

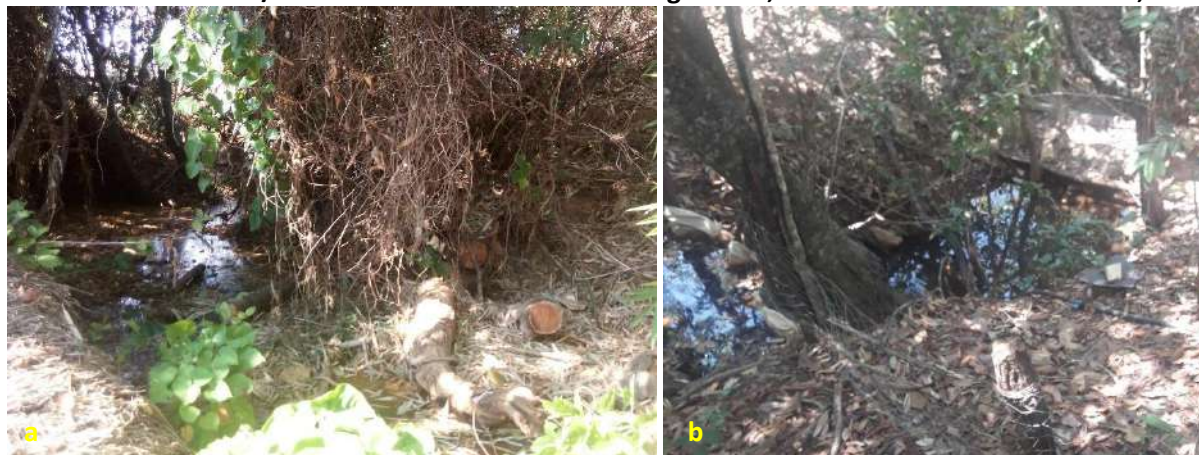
Notou-se, ainda, que 84,2% dos lotes da comunidade estavam sendo margeados por algum curso d'água (Foto 6.21), 50,0% das matas ciliares desses cursos d'água estavam degradadas, 43,8% estavam parcialmente recompostas e 6,2% estavam totalmente preservadas (Gráfico 6.18).

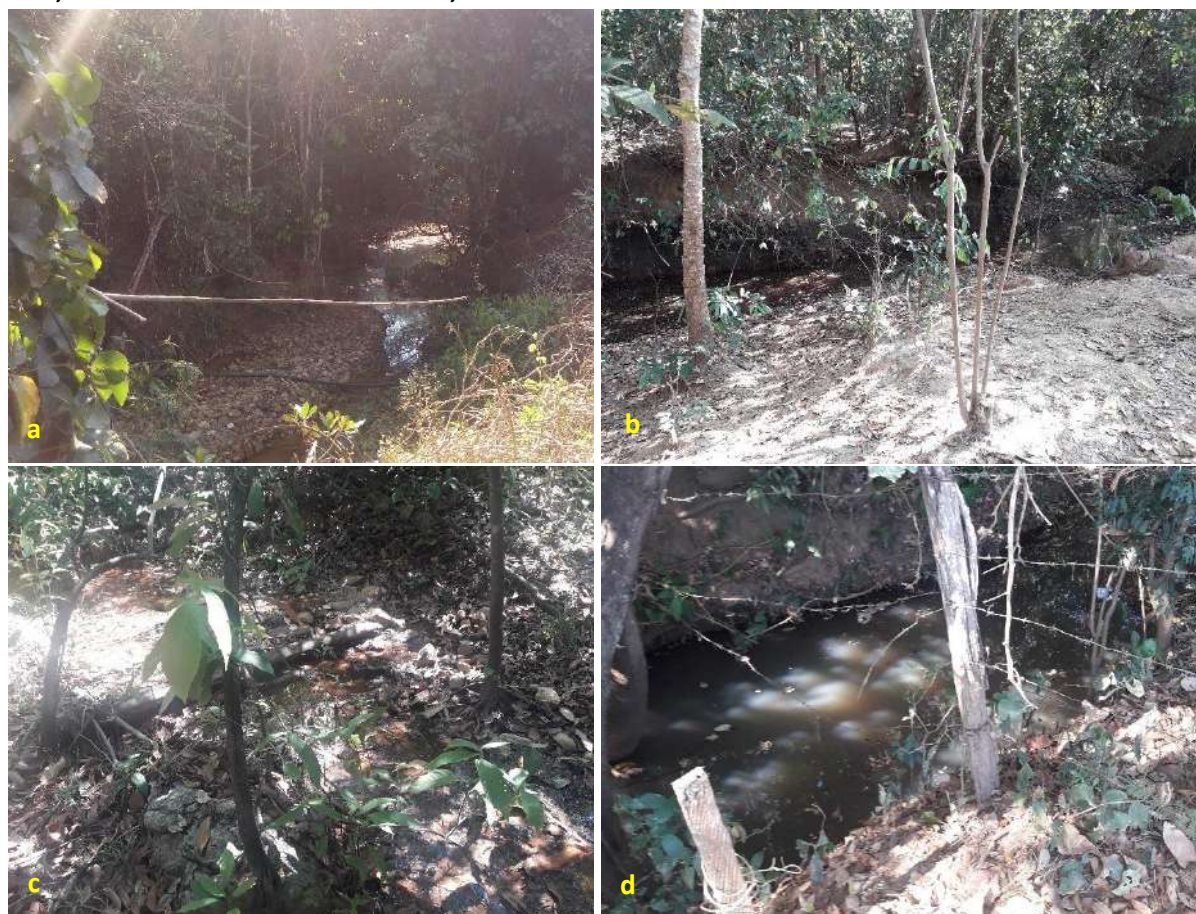
Foto 6.21 – Córregos não identificados, indicados por moradores em lotes da Comunidade Lagoa Seca, Santa Rita do Novo Destino-GO, 2018.

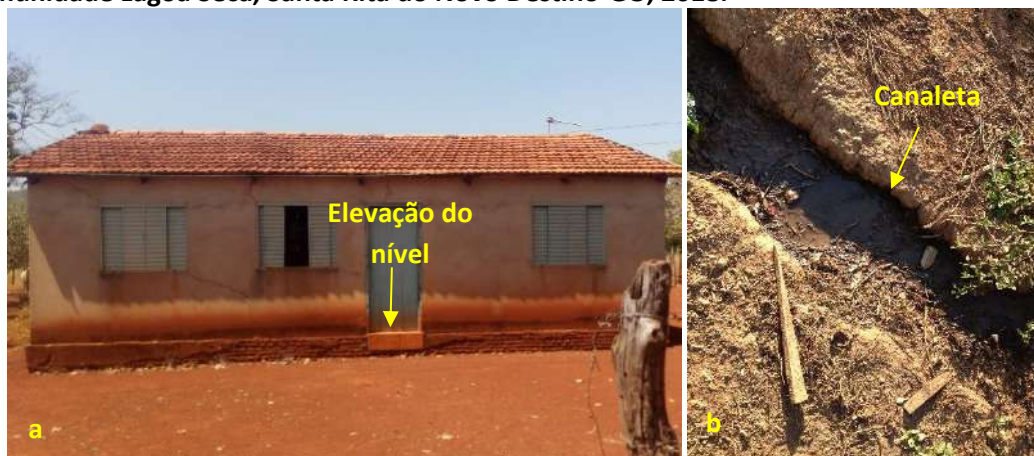
Foto 6.22 – Dispositivos de prevenção dos danos provocados pelas águas em residência (a) e lote (b) da Comunidade Lagoa Seca, Santa Rita do Novo Destino-GO, 2018.
