DIAGNÓSTICO TÉCNICO PARTICIPATIVO DA COMUNIDADE LAGOA SECA

Santa Rita do Novo Destino - Goiás
2018

PROJETO: SANEAMENTO E SAÚDE AMBIENTAL EM COMUNIDADES RURAIS E TRADICIONAIS DE GOIÁS (SANRURAL)

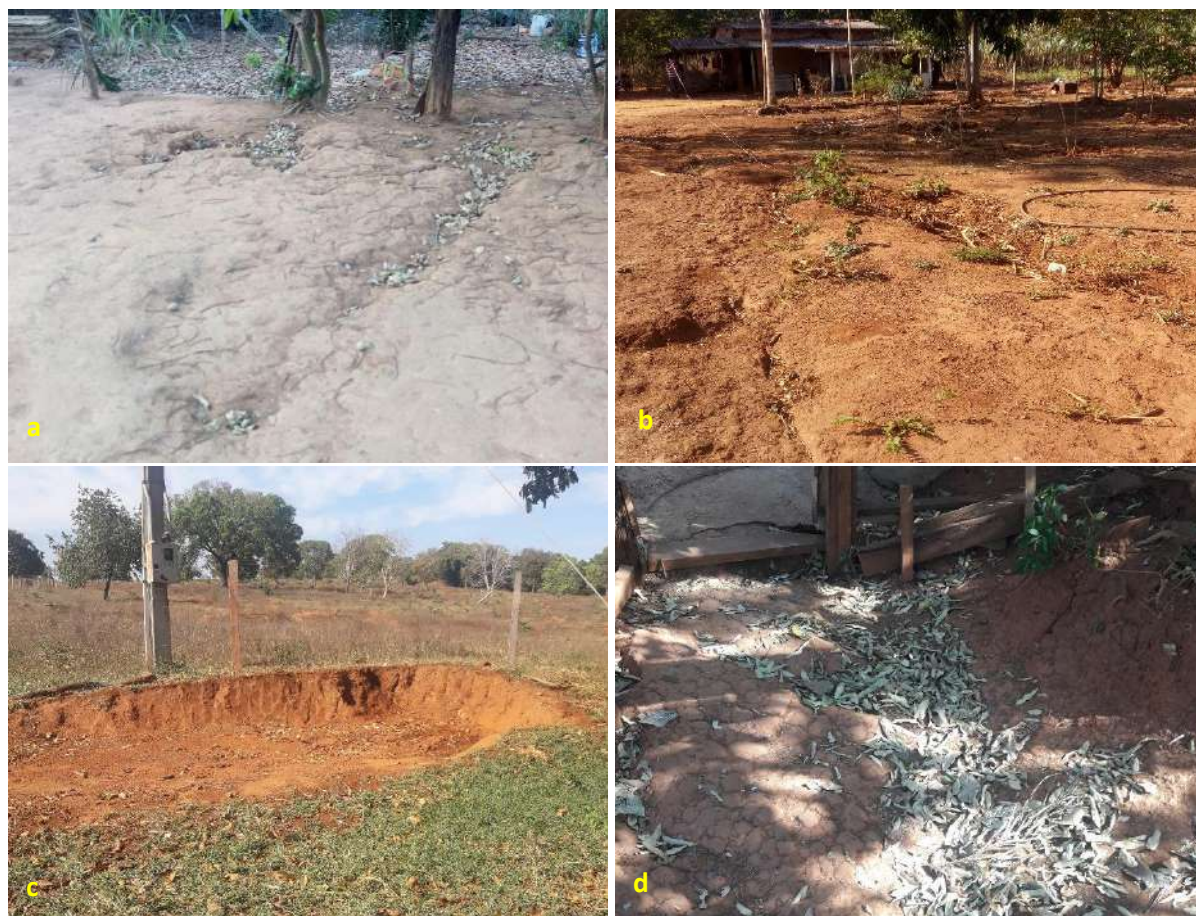
Em relação aos danos causados ao solo pelo escoamento superficial, foi constatado que em 58,8% dos lotes da comunidade havia algum tipo de erosão (Foto 6.23), sendo que a extensão desse processo variou de 1,0 a 150,0 metros. Dos que disseram ter erosão em seus terrenos, 66,7% sofreram avanço ao longo dos anos.
