# DIAGNÓSTICO TÉCNICO PARTICIPATIVO DA COMUNIDADE LANDI

Nova Crixás - Goiás  
2019

Coleção DTP Projeto SanRural – Volume 59

Saneamento e Saúde  
Ambiental em Comunidades  
Rurais e Tradicionais de Goiás

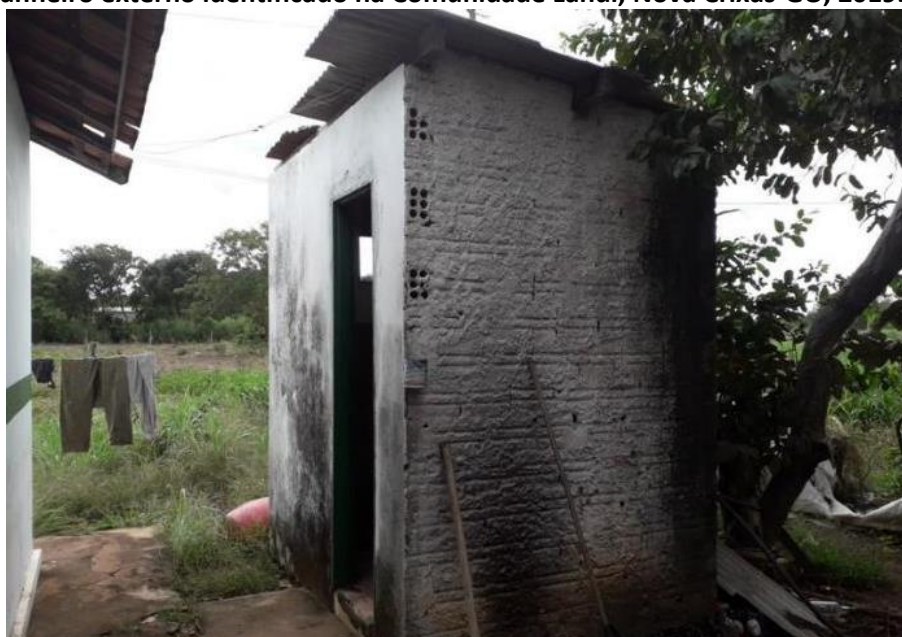
**Foto 4.4 – Banheiro externo identificado na Comunidade Landi, Nova Crixás-GO, 2019.**

Foto 4.4 é possível observar um banheiro externo identificado na Comunidade Landi.

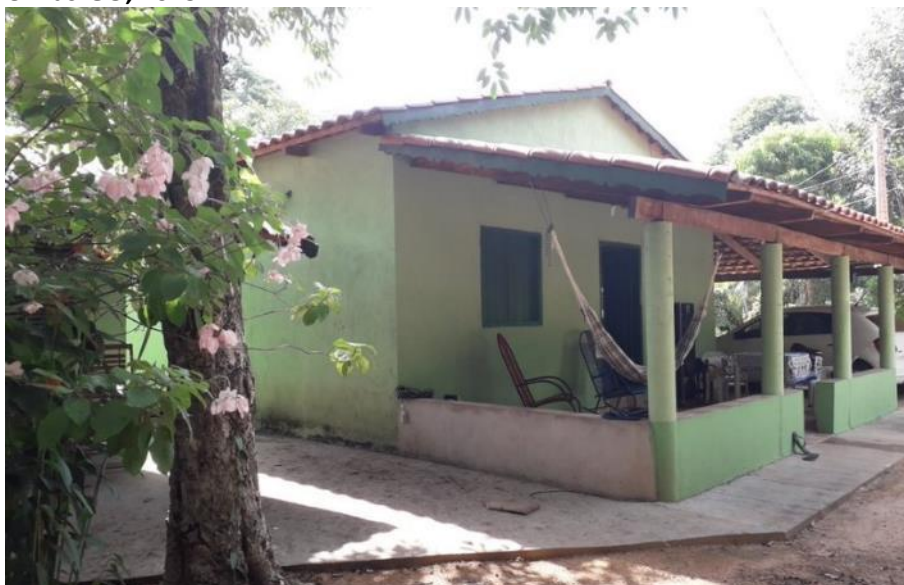
**Foto 4.7 – Habitação construída de alvenaria com reboco e pintura, identificada na Comunidade Landi, Nova Crixás-GO, 2019.**

paredes de alvenaria sem reboco foram observadas com menor frequência, registradas em 6,2% das habitações (Gráfico 4.32). Alguns exemplos de paredes das edificações podem ser observados nas Fotos 4.7 e 4.8.

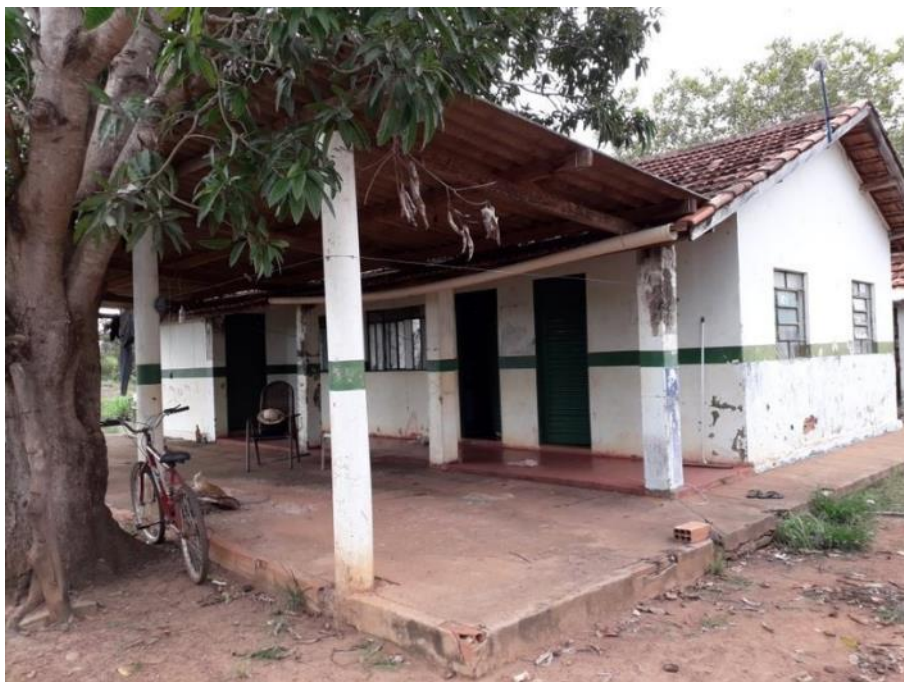
Foto 4.9 – Piso de cimento queimado e concreto bruto, identificado na Comunidade Landi, Nova Crixás-GO, 2019.

Assim como as paredes, os pisos das habitações da comunidade também apresentaram características variadas. A característica mais frequentemente observada para essa parte da edificação foi o cimento queimado presente em 56,2% das habitações. Também foram observados pisos constituídos de cerâmica ou piso acabado, registrados em 50,0% e, de modo menos frequente, pisos de concreto bruto, em 25,0% dos casos (Gráfico 4.33). Na Foto 4.9 podem ser observados alguns exemplos de pisos identificados nas habitações da Comunidade Landi.

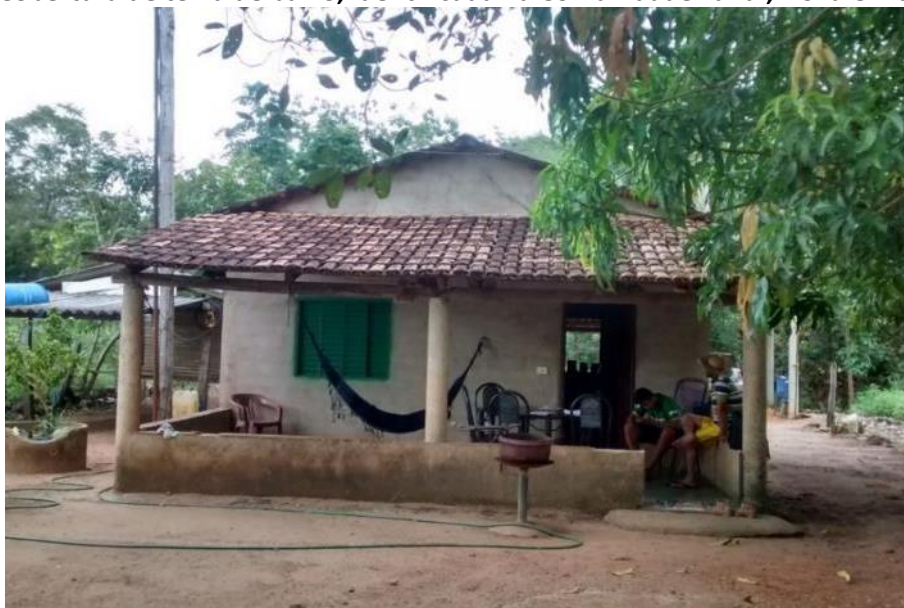
**Foto 4.10 – Cobertura de telha de barro, identificada na Comunidade Landi, Nova Crixás-GO, 2019.**

Um dos fatores mais importantes no que diz respeito ao conforto térmico é a técnica utilizada para a cobertura das habitações. Neste sentido, foi observado na comunidade que 81,2% das habitações apresentam cobertura de telha de barro, assim como 31,2% também apresentaram cobertura de telha de fibrocimento. A técnica de cobertura em palha foi observada em 6,2% das habitações (Gráfico 4.34). Assim como no caso das paredes e dos pisos das habitações da comunidade, características estruturais distintas em relação à cobertura também puderam ser identificadas, tais como coberturas de zinco em 6,2% dos casos. Nas Fotos 4.10 e 4.11 podem ser observadas diferentes coberturas das habitações identificadas na Comunidade Landi.

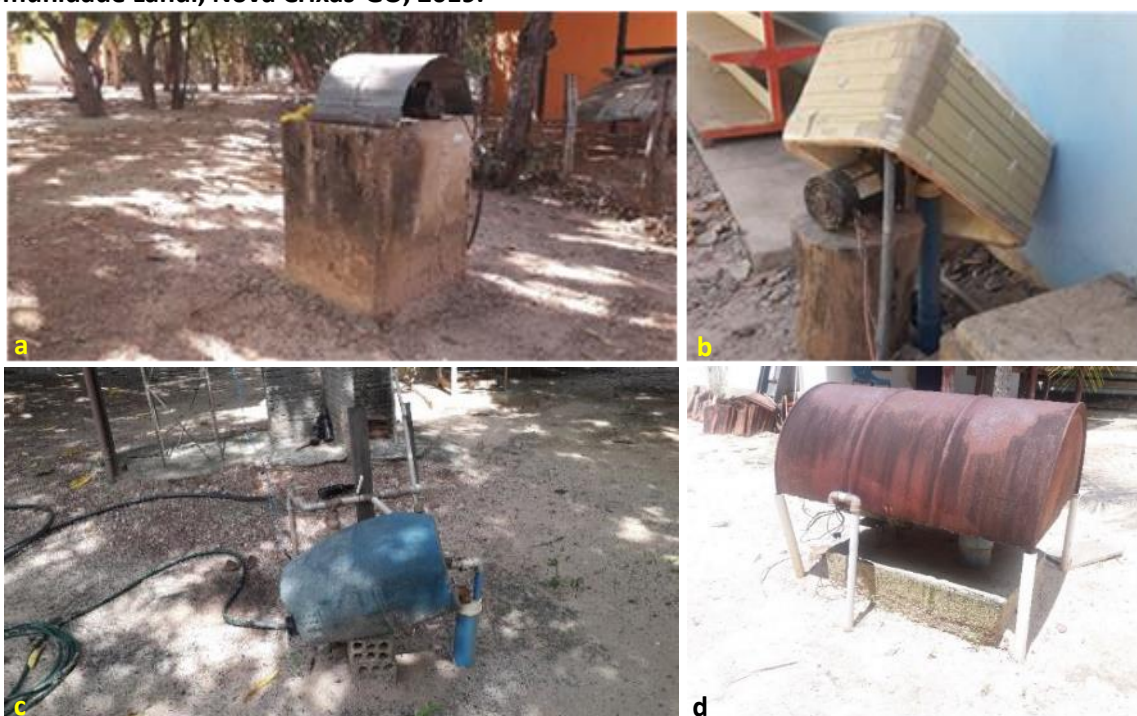
A respeito dos poços utilizados na comunidade, 100,0% dos poços tubulares rasos possuem um conjunto motobomba de eixo horizontal, sendo a maioria coberta por um material metálico (Foto 6.2a) ou por materiais improvisados, tais como caixa de isopor (Foto 6.2b) ou bombona cortada feita em material plástico (Foto 6.2c) ou tambor metálico (Foto 6.2d). A cobertura do conjunto motobomba é importante para evitar danos ao equipamento, devido à precipitação da água de chuva e intempéries.

**Foto 6.2 – Poço tubular raso tampado com material metálico (a), ou de forma improvisada, utilizando caixa de isopor (b) ou bombona cortada em material plástico (c) ou tambor metálico (d), na Comunidade Landi, Nova Crixás-GO, 2019.**

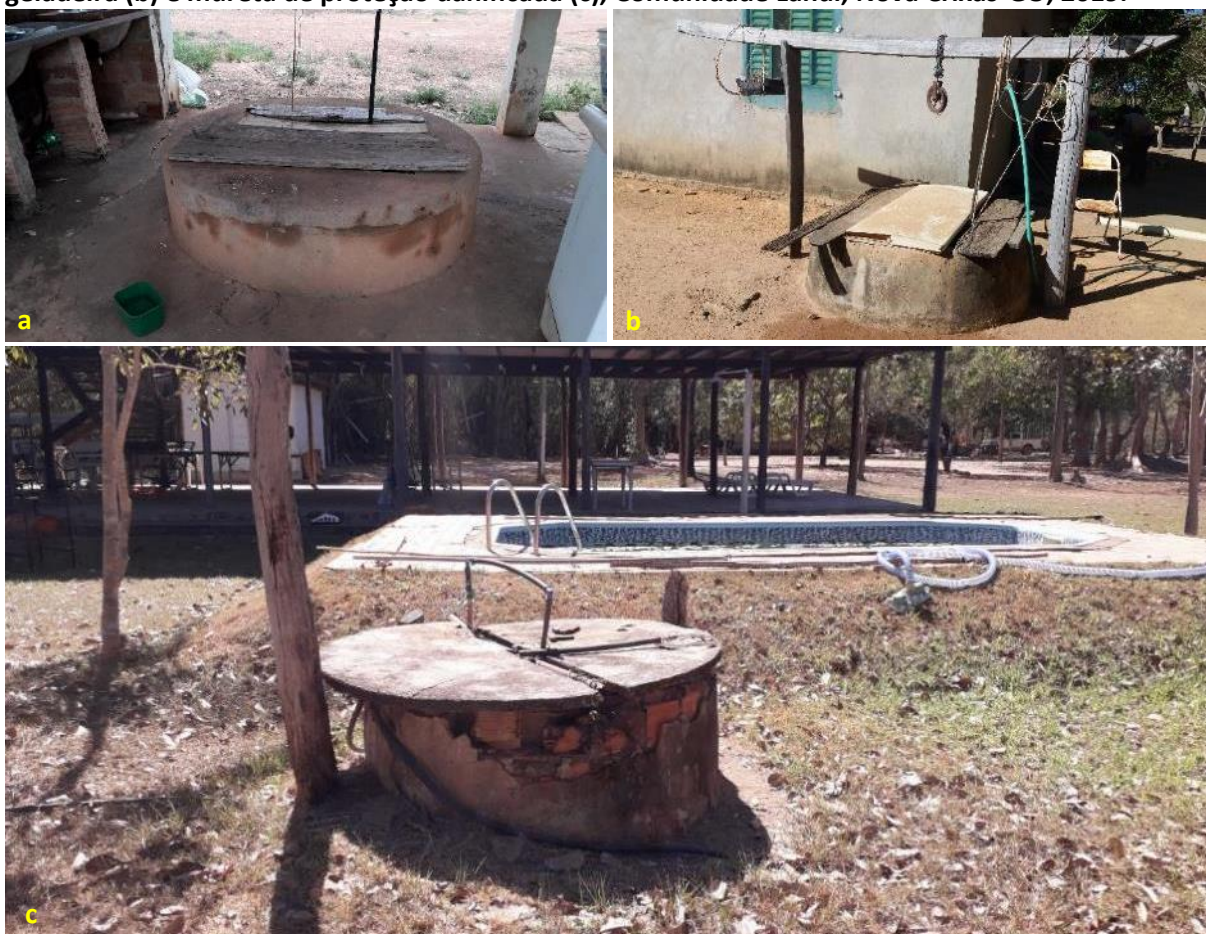
Quanto aos poços rasos escavados, 100,0% possuem tampa e mureta de proteção, no entanto, nenhum possui cerca de isolamento, e 50,0% dos poços não contam com calçamento na região de contorno (Foto 6.3a). Apesar de muitos apresentarem os mecanismos de proteção, foi verificado que alguns eram feitos em materiais improvisados, como tampas feitas com madeira, porta de geladeira (Foto 6.3b), telhas, tela e outros. Com relação às muretas de proteção, 42,9% destas possuíam alturas inferiores a 0,5 m (Foto 6.1a), e algumas apresentavam trincas ou deterioração do revestimento de argamassa (Foto 6.3c), podendo causar a contaminação da água no período de chuva. Os domicílios da comunidade encontram-se próximos ao rio Araguaia, que, segundo relatos, costuma alagar a região,

**Foto 6.3 – Poço raso escavado com mecanismos de proteção (a), tampado com madeira e porta de geladeira (b) e mureta de proteção danificada (c), Comunidade Landi, Nova Crixás-GO, 2019.**

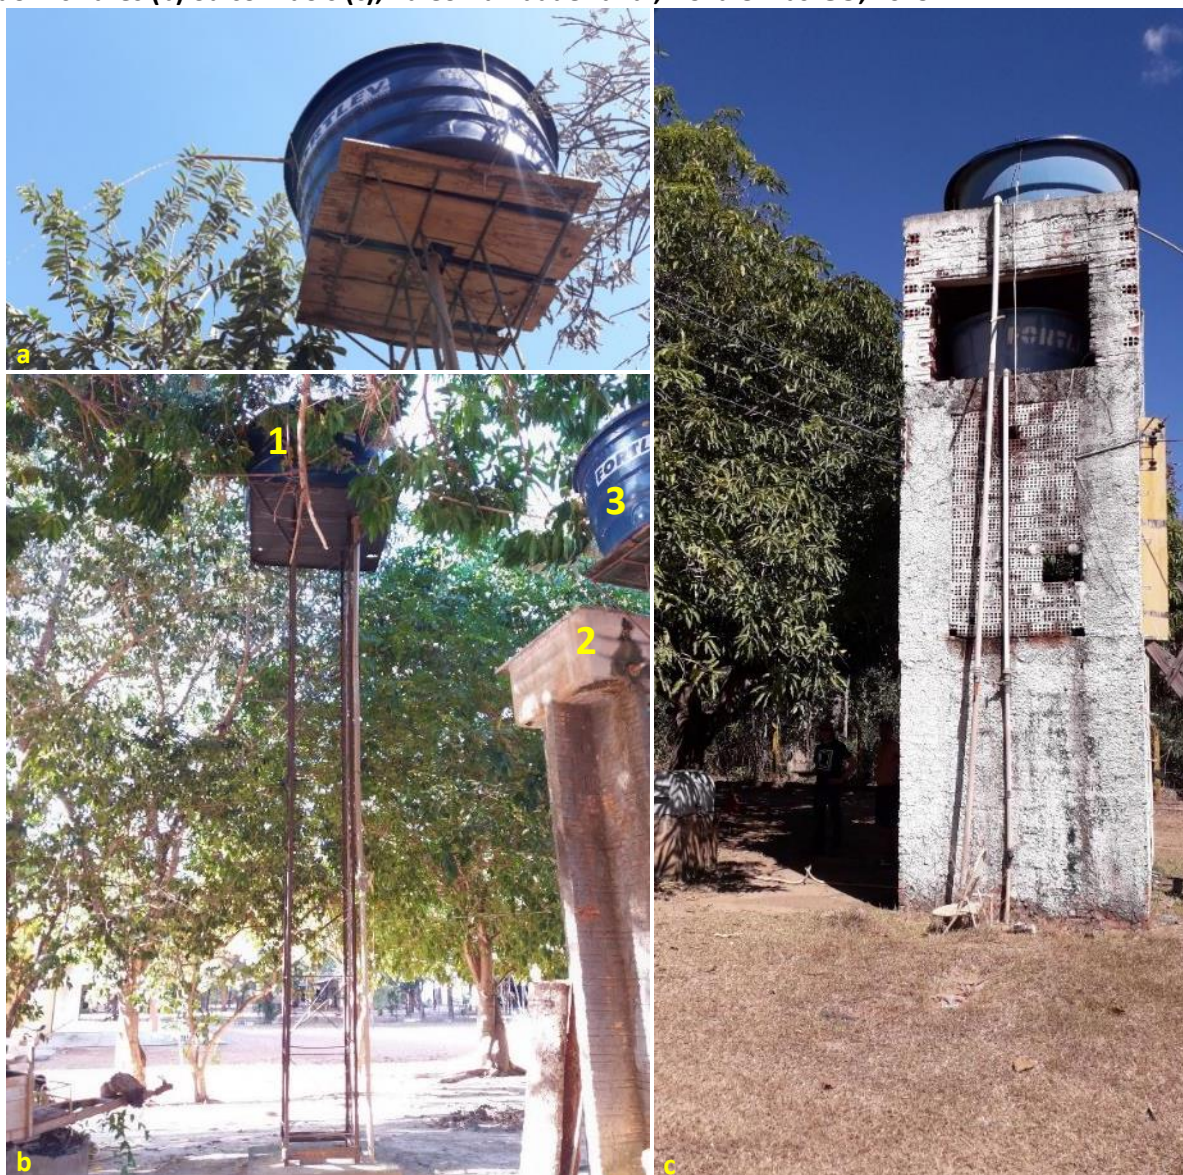
Foto 6.4 – Reservatório domiciliar dotado de extravasor (a) e domicílio com três reservatórios domiciliares (b) ou com dois (c), na Comunidade Landi, Nova Crixás-GO, 2019.

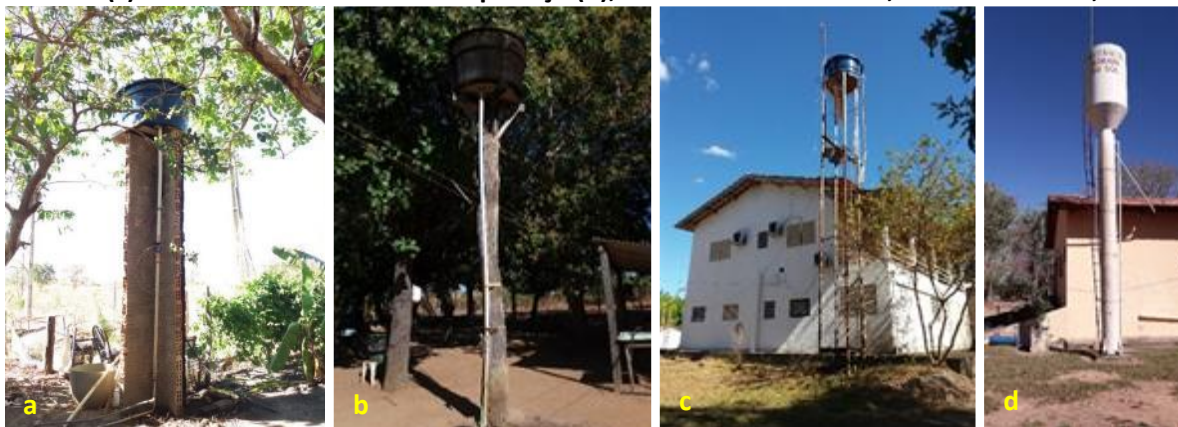
**Foto 6.5 – Reservatório instalado sobre estrutura de alvenaria (a), madeira (b) ou de material metálico (c) e reservatório elevado do tipo taça (d), na Comunidade Landi, Nova Crixás-GO, 2019.**

Os reservatórios domiciliares existentes na comunidade possuem capacidade de 250 L (5,3%), 310 L (5,3%), 500 L (21,0%), 1.000 L (52,6%), 2.000 L (10,5%) e 3.000 L (5,3%). Observou-se que 27,8% dos reservatórios apresentavam sinais de transbordamento, indicando, desta forma, o desperdício de água, além de oferecer risco de contaminação. Com relação ao material construtivo, 10,0% é de fibrocimento (cimento amianto), 75,0% de polietileno, e 15,0% de fibra de vidro, sendo que o amianto não é recomendado pela Organização Mundial de Saúde – OMS (WHO, 2017). Existe ainda uma parcela dos reservatórios (5,6%) onde foram identificadas trincas, contudo, todos foram instalados sobre estruturas de diferentes modelos e materiais, tais como alvenaria (Foto 6.5a), madeira (Foto 6.5b) e material metálico (Foto

6.5c). Foi identificado, ainda, um reservatório elevado do tipo taça (Foto 6.5d). Informou-se, também, que 73,3% dos reservatórios domiciliares foram lavados pelo menos uma vez ao ano.

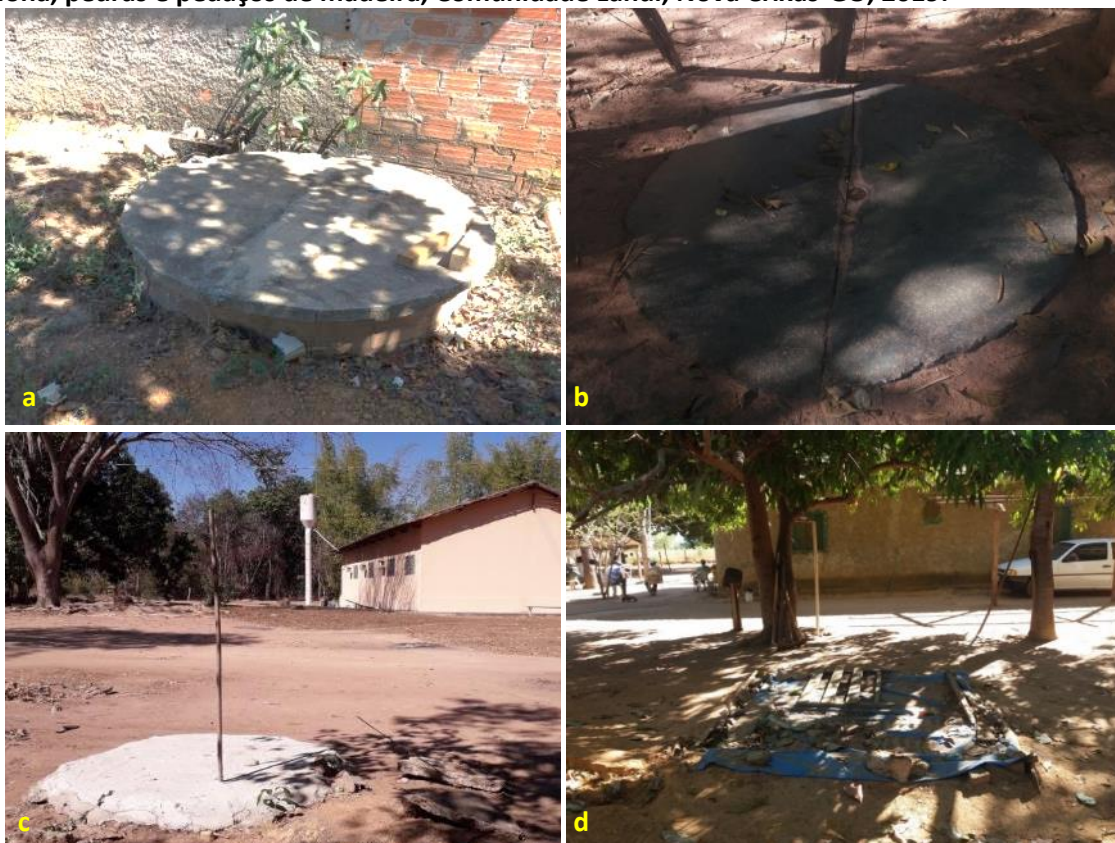
**Foto 6.7 – Situações construtivas das fossas negras/rudimentares, com tampa de concreto armado e sem tubulação de respiro (a) e (b), com tubulação de respiro sem vedação (c) e com cobertura feita de lona, pedras e pedaços de madeira, Comunidade Landi, Nova Crixás-GO, 2019.**

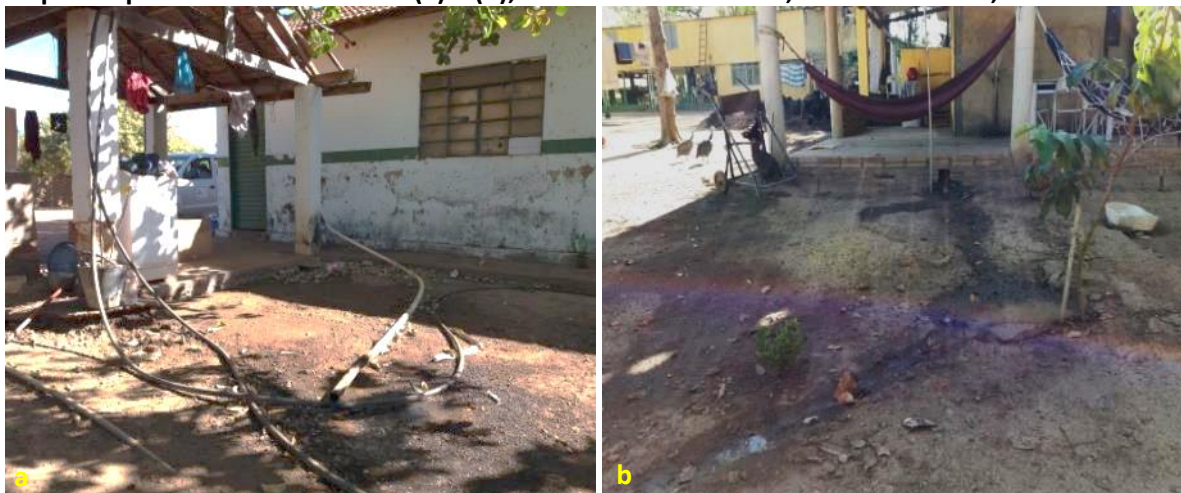
Ainda sobre o lançamento dos efluentes das águas cinzas, este quase sempre aconteceu próximo à residência. As Fotos 6.8a e 6.8b ilustram o cenário causado pelo lançamento da

água proveniente da pia de lavar louças por meio de tubulações, podendo resultar no acúmulo de efluente. Em determinadas situações, observou-se o desenvolvimento de vegetação devido ao lançamento de água cinza, o que favoreceu o crescimento de plantas nesse local. Estas situações podem contribuir para o início do processo de erosão no solo.

**Foto 6.8 – Lançamento e acúmulo de água cinza proveniente da pia da cozinha diretamente no solo do quintal próximo aos domicílios (a) e (b), na Comunidade Landi, Nova Crixás-GO, 2019.**

O lançamento de água cinza nas proximidades do domicílio propicia um ambiente insalubre, podendo trazer risco de contaminação da água, desenvolvimento de vetores e, conseqüentemente, possível comprometimento à saúde.

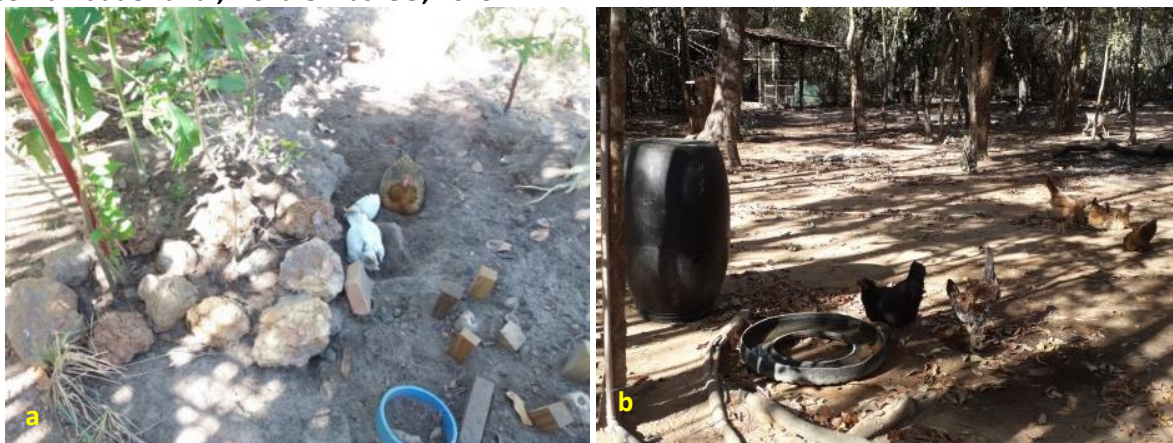
A Foto 6.9 retrata a situação do lote na Comunidade Landi, onde foi possível verificar a presença de galinhas criadas de forma livre.

**Foto 6.9 – Exemplo de situação com presença de galinhas soltas no lote (a) e (b) dos moradores na Comunidade Landi, Nova Crixás-GO, 2019.**

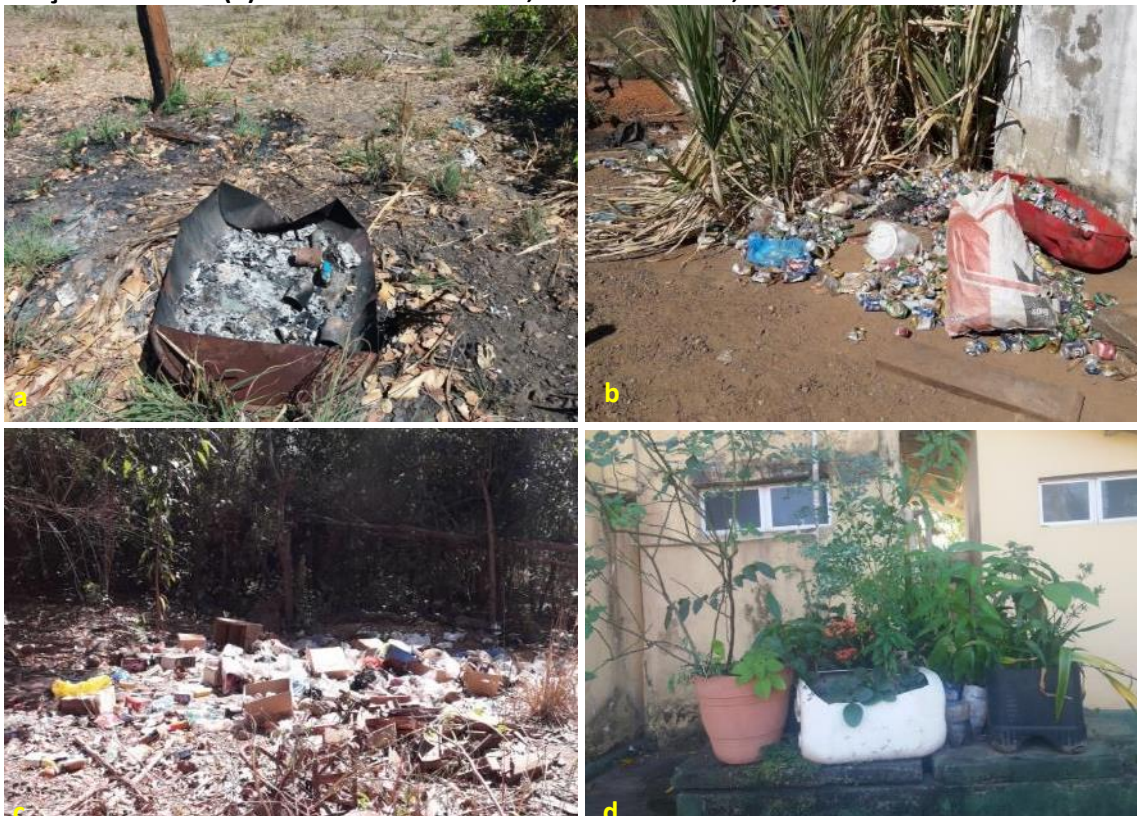
**Foto 6.11 – Presença, nos quintais, de queima de resíduos (a), segregação de latinhas de alumínio para posterior venda (b), depósito de resíduos secos (c) e reuso de recipientes plásticos para plantação de mudas (d) na Comunidade Landi, Nova Crixás-GO, 2019.**

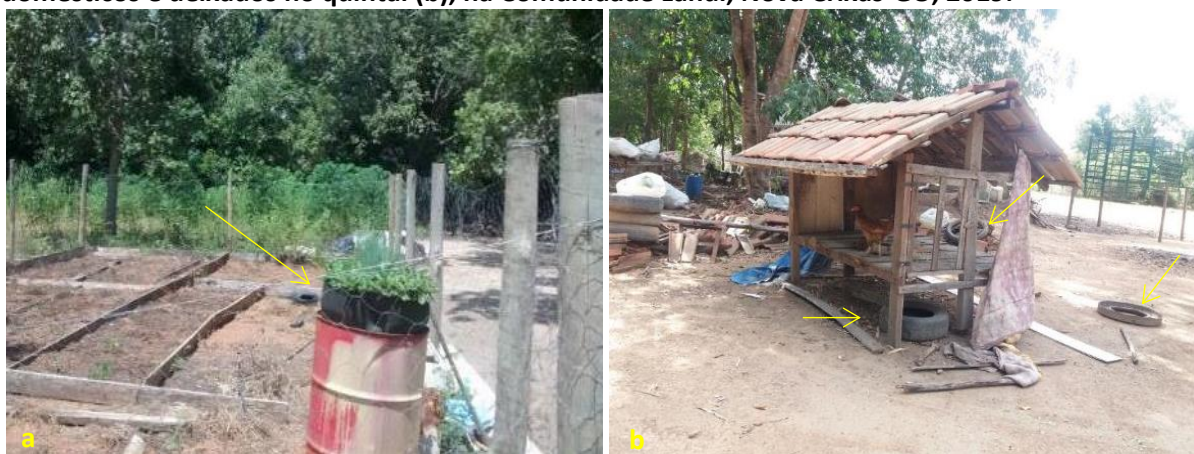
**Foto 6.12 – Pneus reutilizados na plantação de mudas de horta (a), na dessedentação de animais domésticos e deixados no quintal (b), na Comunidade Landi, Nova Crixás-GO, 2019.**

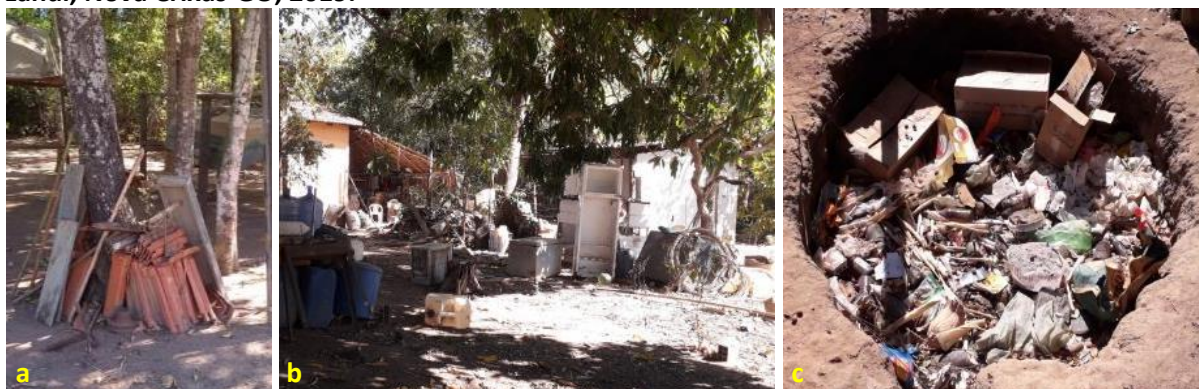
A situação encontrada nos quintais dos domicílios da Comunidade Landi foi de acúmulo de: materiais de construção (pedras, tijolos, madeiras, entre outros) em 50,0% dos quintais (Foto 6.13a); embalagens de veneno espalhadas em 12,5%; resíduos diversos espalhados em 31,3% (Foto 6.13b) e resíduos acumulados em buracos em 6,3% (Foto 6.13c), segundo o Gráfico 6.14.

Foto 6.13 – Presença, nos quintais, de materiais de construção, tipo: telhas cerâmica, blocos de cimento e madeira (a), resíduos variados espalhados (b) e acumulados em buraco (c) na Comunidade Landi, Nova Crixás-GO, 2019.

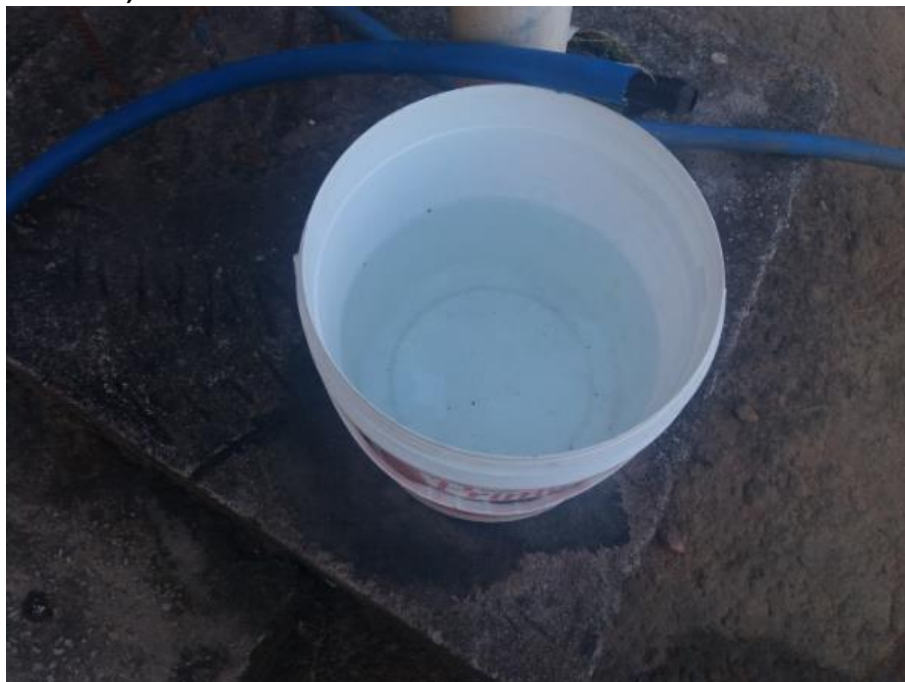
dos domicílios foram encontrados recipientes reutilizados para dessedentação de animais e, em 31,3%, recipientes que acumulam água para usos diversos (Gráfico 6.14). A Foto 6.14 ilustra o exemplo de um tambor plástico, de margarina, reutilizado para armazenar água para usos diversos.

**Foto 6.14 – Tambor plástico reutilizado para armazenar água para usos diversos na Comunidade Landi, Nova Crixás-GO, 2019.**

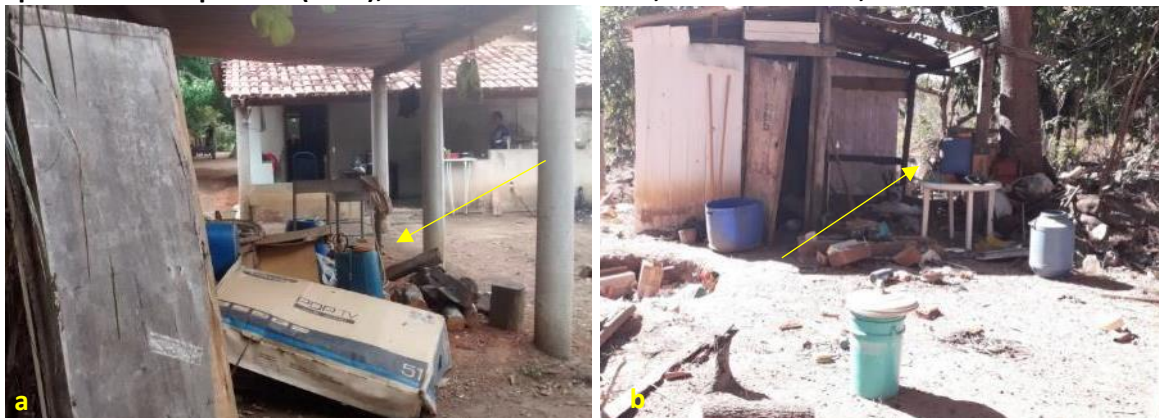
exemplos de armazenamento de equipamento de aplicação de agrotóxicos, tipo pulverizador costal, em galpão ou local específico (Fotos 6.15a e 6.15b).

**Foto 6.15 – Equipamentos de aplicação de agrotóxicos, tipo pulverizador costal, armazenados em galpão ou local específico (a e b), na Comunidade Landi, Nova Crixás-GO, 2019.**

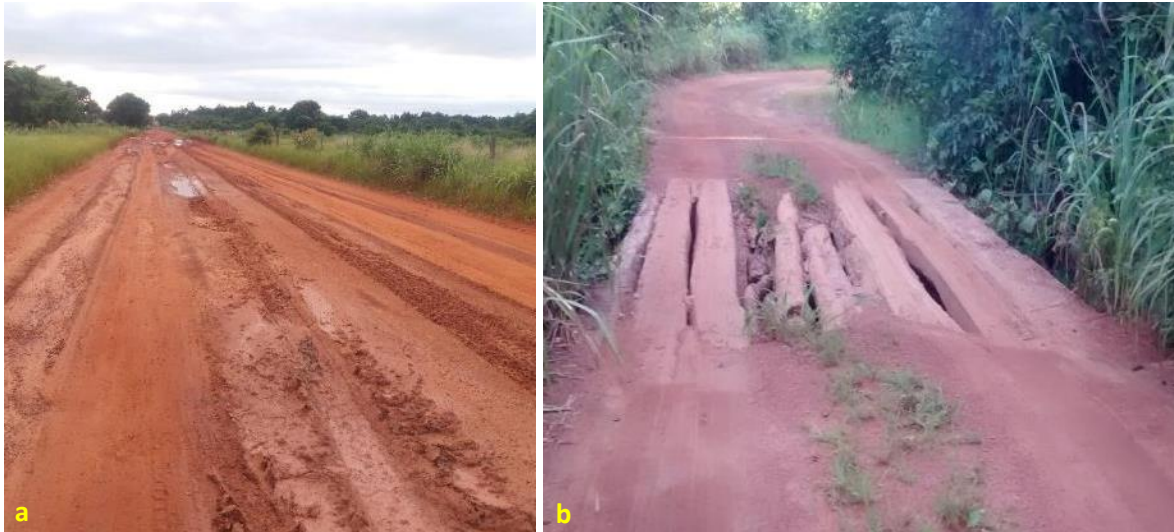
A via que liga a zona urbana do município de Nova Crixás à Comunidade Landi é a rodovia estadual GO-336. A via de acesso, após sair da rodovia estadual, não é pavimentada (Foto 6.16a), assim como as vias internas da comunidade. Além disso, há também, ao longo da trajetória, fundos de vale, onde passam cursos d'água responsáveis pelo transporte de uma grande parcela do escoamento superficial. A condição da estrutura de passagem pelo rio, ao longo da via, até chegar à Comunidade Landi, aparenta ser precária (Foto 6.16b).

**Foto 6.16 – Via de acesso (a) e ponte precária de madeira sobre o fundo de vale (b) na Comunidade Landi, Nova Crixás-GO, 2019.**

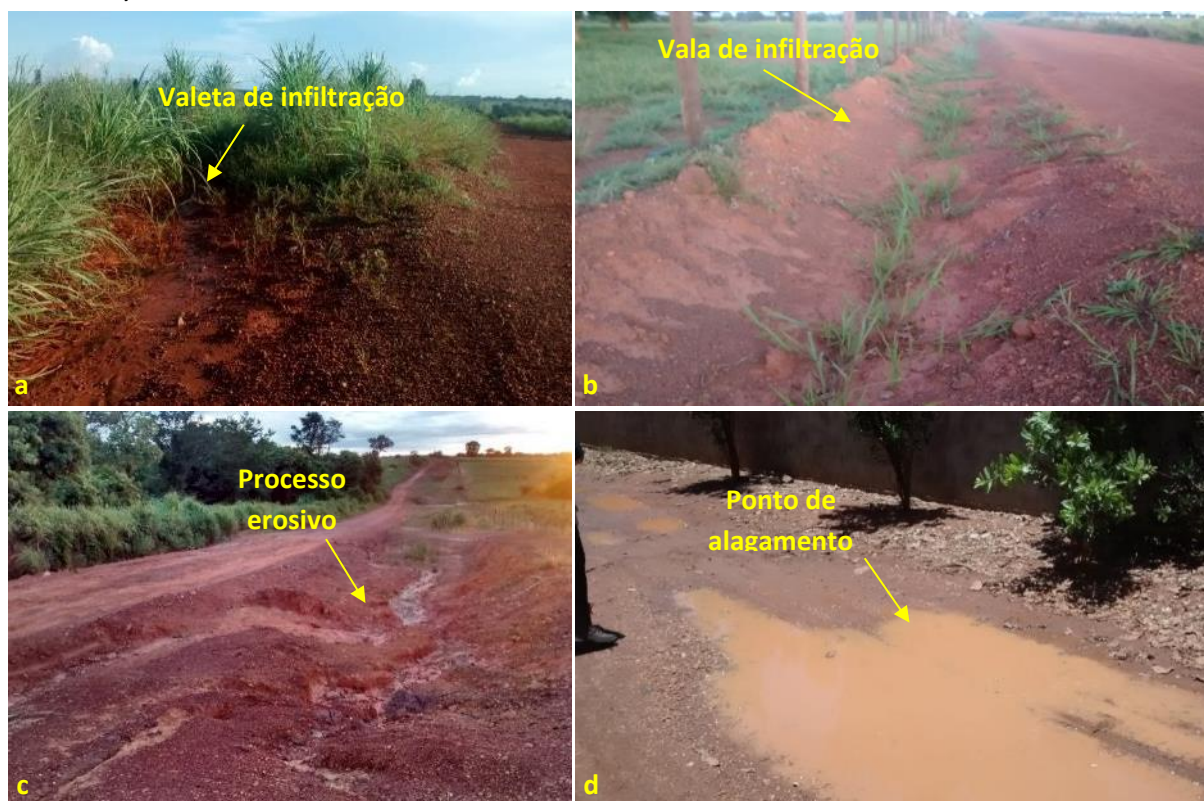
Destaca-se, ainda, que foram identificadas valetas (Foto 6.17a) e valas (Foto 6.17b) de infiltração para o encaminhamento da parcela de água precipitada na forma de escoamento superficial.

Foto 6.17 – Situação da drenagem pluvial na via de acesso: valeta de infiltração (a), vala de infiltração (b), processo erosivo (c) e ponto de alagamento (d) na via de acesso à Comunidade Landi, Nova Crixás-GO, 2019.

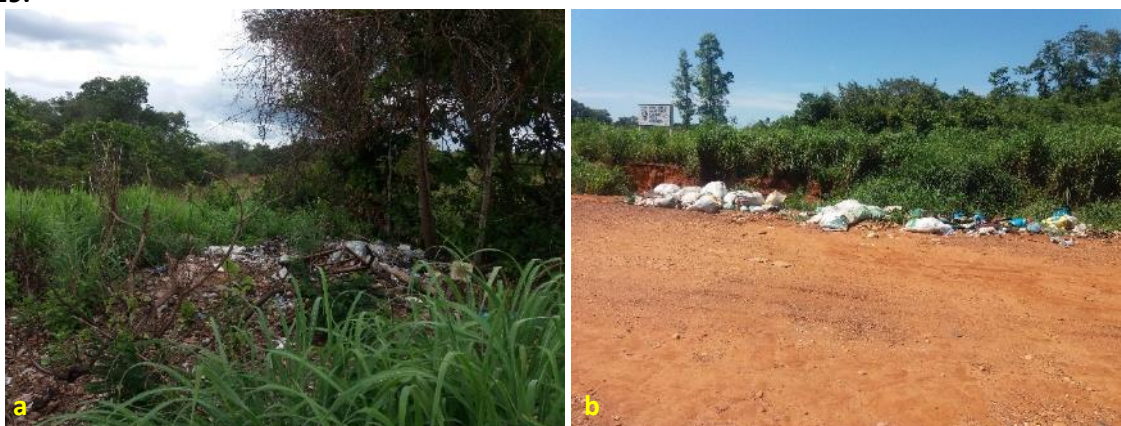
Foram observados, também, às margens das vias internas da comunidade, alguns pontos de depósito de resíduos sólidos (Fotos 6.18a e 6.18b).

Foto 6.18 – Pontos de deposição de resíduos sólidos nas vias da Comunidade Landi, Nova Crixás-GO, 2019.

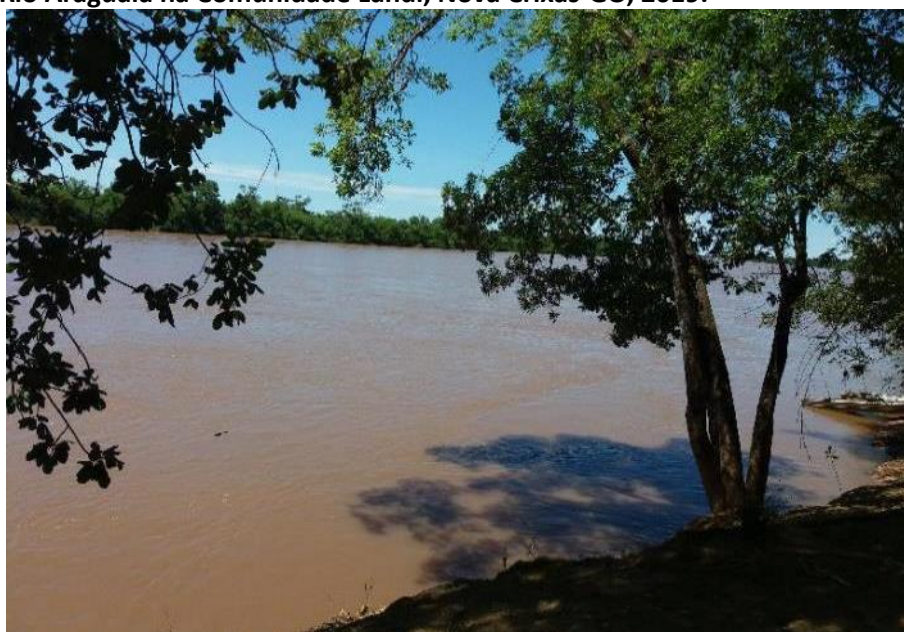
No que diz respeito à macrodrenagem, conforme ilustrado no Mapa 6.1, a comunidade se encontra às margens do rio Araguaia, em regime perene (Foto 6.19), e do córrego do Landi. No rio Araguaia não foi encontrado ponto de lançamento de águas pluviais provenientes de galerias e também não foi observada a existência de barragens e vertedores. As suas margens

encontravam-se cobertas por vegetação, no entanto, apresentavam focos de degradação, como erosões, além de ocupações irregulares nas Áreas de Preservação Permanente (APPs).

**Foto 6.19 – Rio Araguaia na Comunidade Landi, Nova Crixás-GO, 2019.**

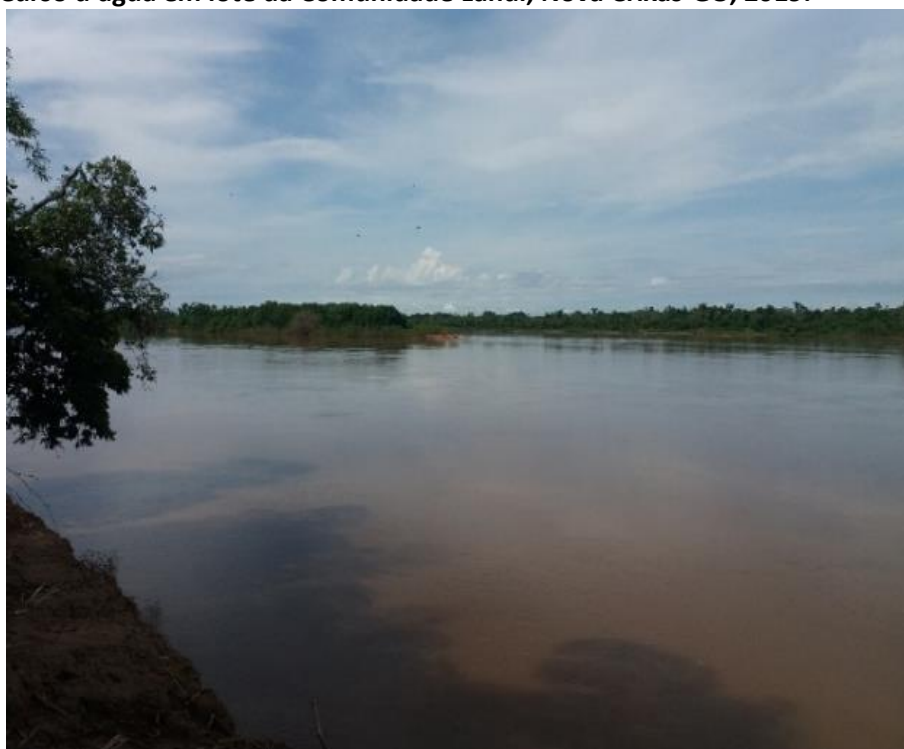
Notou-se, ainda, que 68,8% dos lotes da comunidade estavam sendo margeados por algum curso d'água (Foto 6.20), 63,6% das matas ciliares destes cursos d'água estavam degradadas, e 36,4% estavam parcialmente recompostas (Gráfico 6.18).

**Foto 6.20 – Curso d'água em lote da Comunidade Landi, Nova Crixás-GO, 2019.**

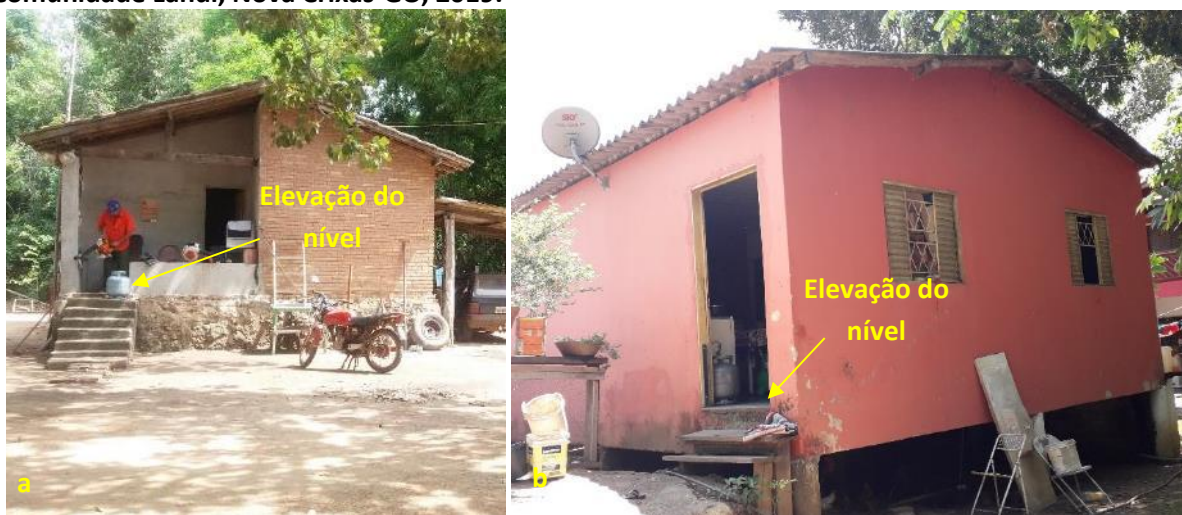
**Foto 6.21 – Dispositivos de prevenção dos danos provocados pelas águas em residências da Comunidade Landi, Nova Crixás-GO, 2019.**

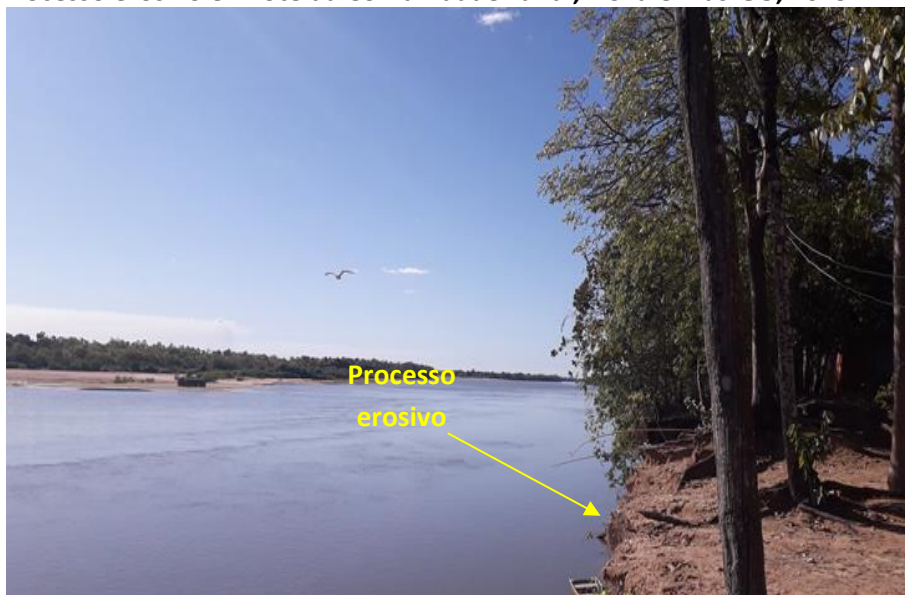
No tocante aos danos causados ao solo pelo escoamento superficial, foi constatado que, em 12,5% dos lotes da comunidade, havia algum tipo de erosão (Foto 6.22).
