# DIAGNÓSTICO TÉCNICO PARTICIPATIVO DA COMUNIDADE QUILOMBO DE POMBAL

Santa Rita do Novo Destino - Goiás  
2019

### **PROJETO: SANEAMENTO E SAÚDE AMBIENTAL EM COMUNIDADES RURAIS E TRADICIONAIS DE GOIÁS (SANRURAL)**

**DIAGNÓSTICO TÉCNICO PARTICIPATIVO DA  
COMUNIDADE QUILOMBO DE POMBAL: SANTA RITA DO  
NOVO DESTINO – GOIÁS: 2019**

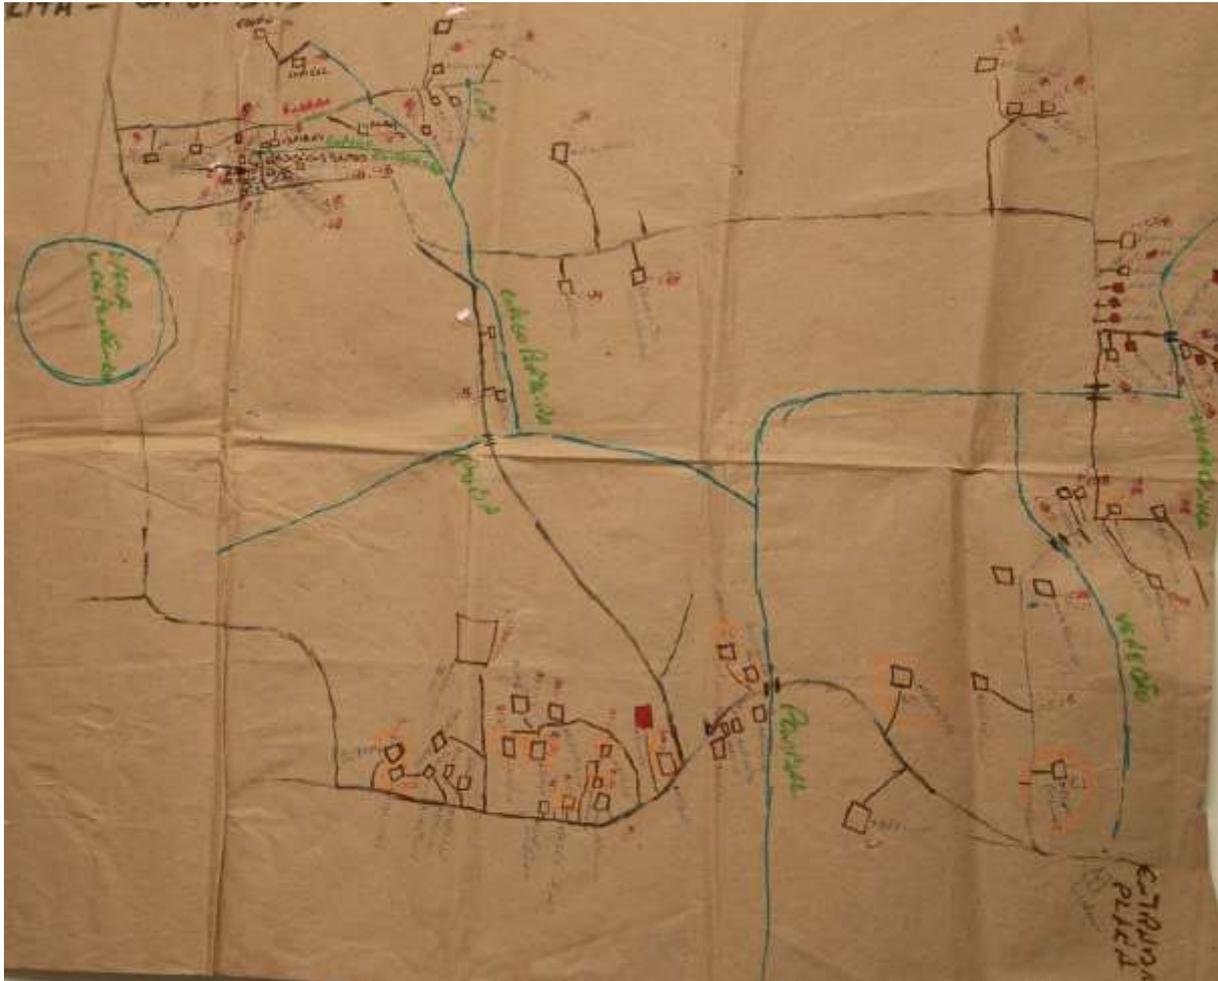
Foto 2.3 – Mapa socioambiental participativo produzido durante o Momento 1 da Oficina 2, na Comunidade de Quilombo de Pombal, Santa Rita do Novo Destino-GO, 2019.

Analisando-se o mapa elaborado (Foto 2.3), a comunidade delimitou a área de influência do seu território e os domicílios. Ainda nesse mapa são evidenciados os recursos hídricos, sendo eles os córregos Puba, Veredão, Veredinha, OLR, Porteira e Chiqueiro, além da Lagoa Independência, assim denominados por eles. Com relação às infraestruturas de saneamento básico, a comunidade não identificou no mapa.

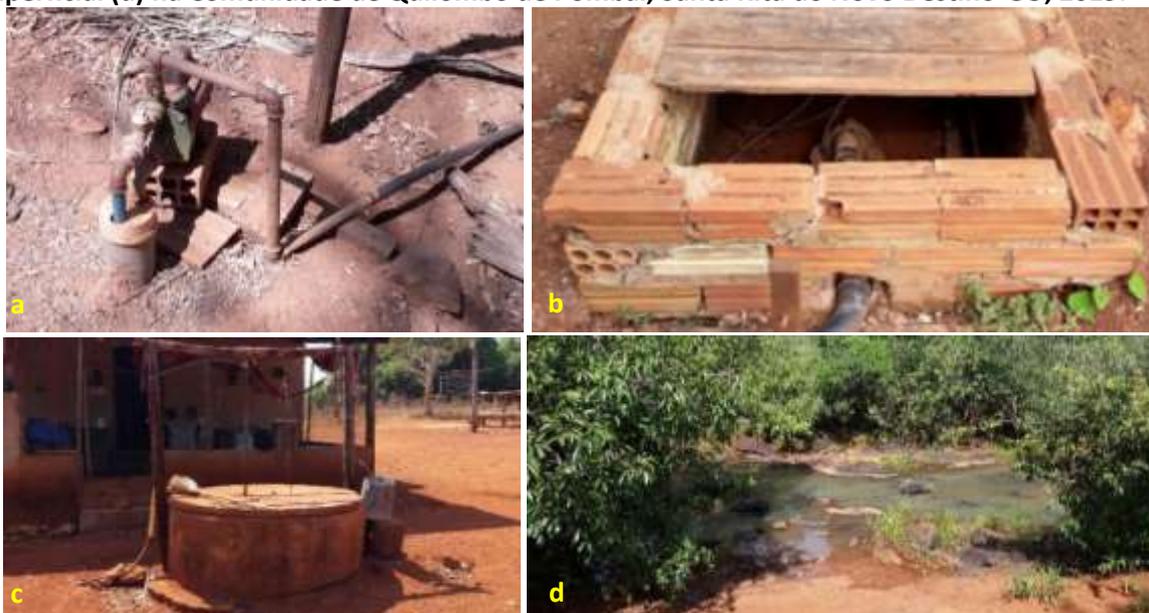
**Foto 6.1 – Poço tubular raso (a), poço tubular profundo (b), poço raso escavado (c) e manancial superficial (d) na Comunidade de Quilombo de Pombal, Santa Rita do Novo Destino-GO, 2019.**

A Comunidade de Quilombo de Pombal pertencente ao município de Santa Rita do Novo Destino, possui três Sistemas de Abastecimento de Água (SAA), proveniente de poços tubulares profundos perfurados pela Fundação Nacional de Saúde (FUNASA) e manutenção de responsabilidade da prefeitura. Destaca-se que no momento da visita a comunidade apenas dois sistemas estavam em funcionamento e atendiam 65,6% dos domicílios, sendo que a água distribuída para a comunidade não recebia nenhum tratamento. Os 34,5% restantes da comunidade utilizam água para ingestão, proveniente de Soluções Alternativas Individuais (SAI), sendo abastecidos em 20,7% por poço tubular raso (Foto 6.1a), 3,4% por poço tubular profundo (Foto 6.1b), 6,9% por poço raso escavado (Foto 6.1c) e 3,4% por manancial superficial (Foto 6.1d), conforme pode ser observado na Tabela 6.2.

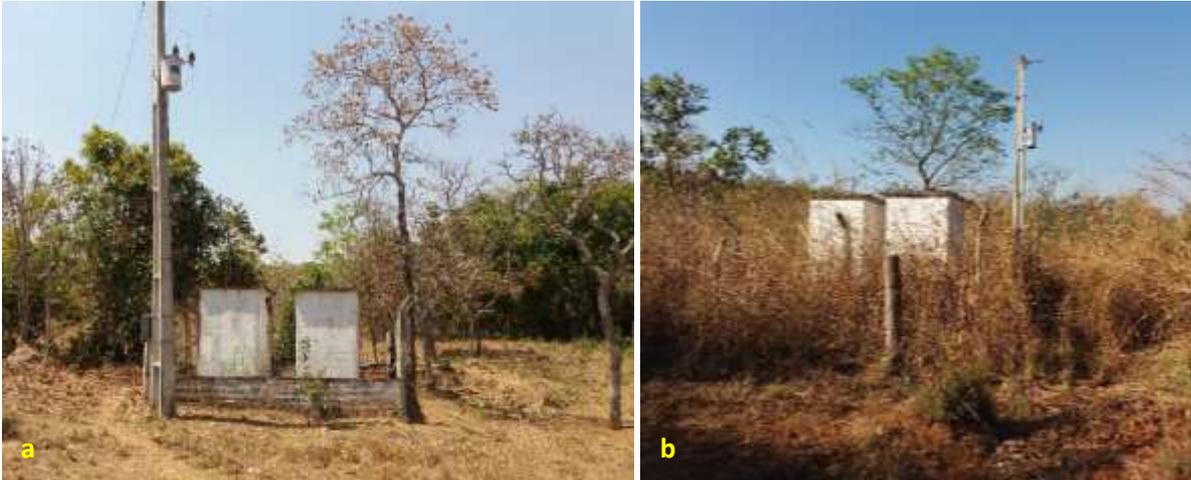
**Foto 6.2 – Áreas das captações do SSA 1 e SSA 2 devidamente cercadas e com fonte de alimentação de energia na Comunidade de Quilombo de Pombal, Santa Rita do Novo Destino-GO, 2019.**

As áreas de captações do SAA 1 (F1) (Foto 6.2a), SSA 2 (F2) (Foto 6.2b) e SSA 3 (F3) possuíam fácil acesso e encontravam-se cercadas, o que impedia o acesso de animais na zona de captação. Além disso, de acordo com a observação *in loco*, não existiam, próximos aos pontos

de captações: fossa séptica/rudimentar, descarte de resíduos e sinais de erosão/assoreamento ou indícios de utilização de defensivos e fertilizantes agrícolas.

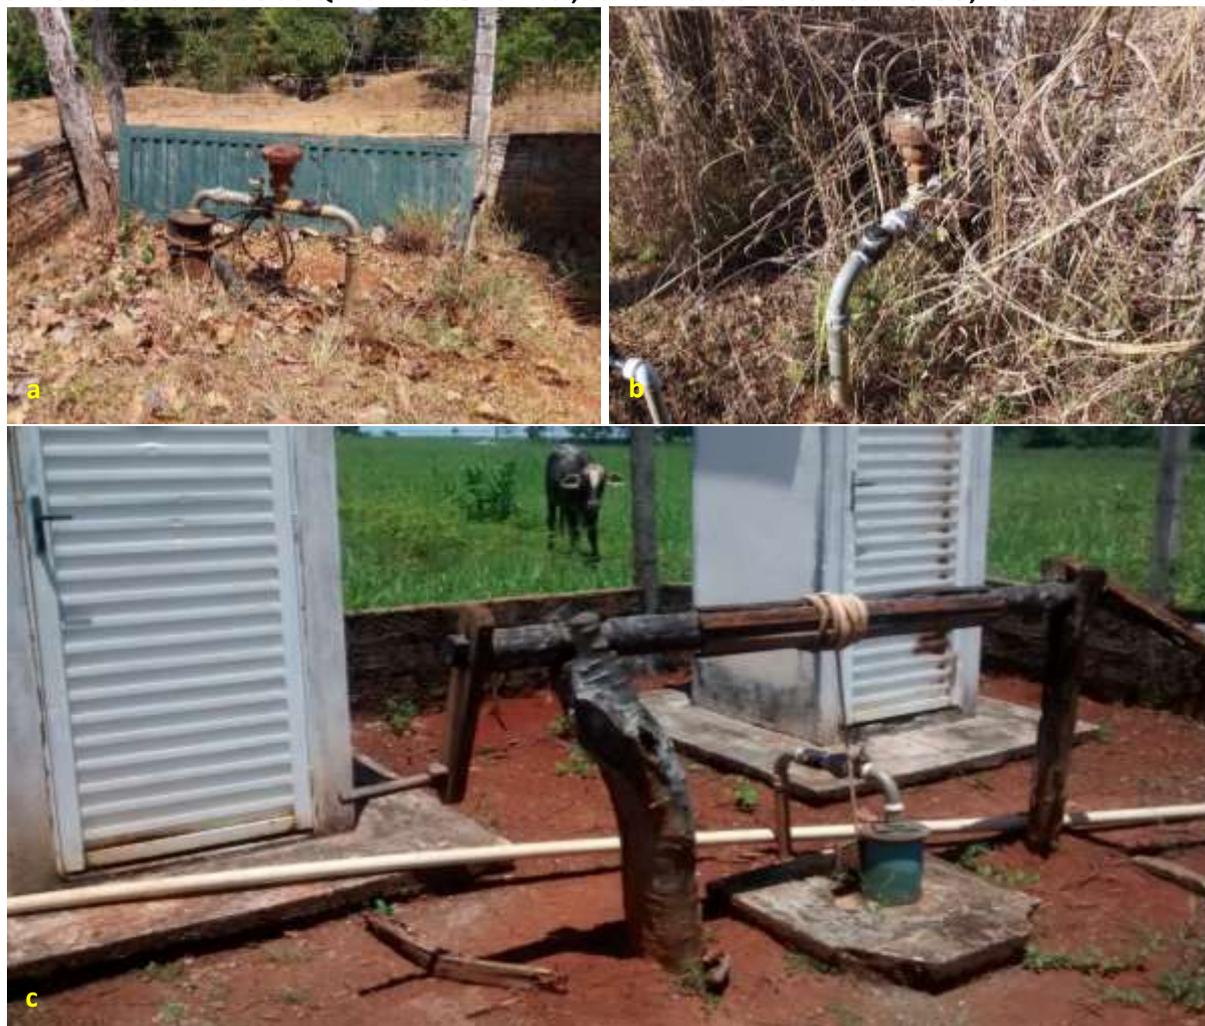
Foto 6.3 – Poços tubulares profundos, F1 (a), F2 (b) e F3 (c), respectivamente, fontes SSA1, SAA2 e SAA3 da Comunidade de Quilombo de Pombal, Santa Rita do Novo Destino-GO, 2019.

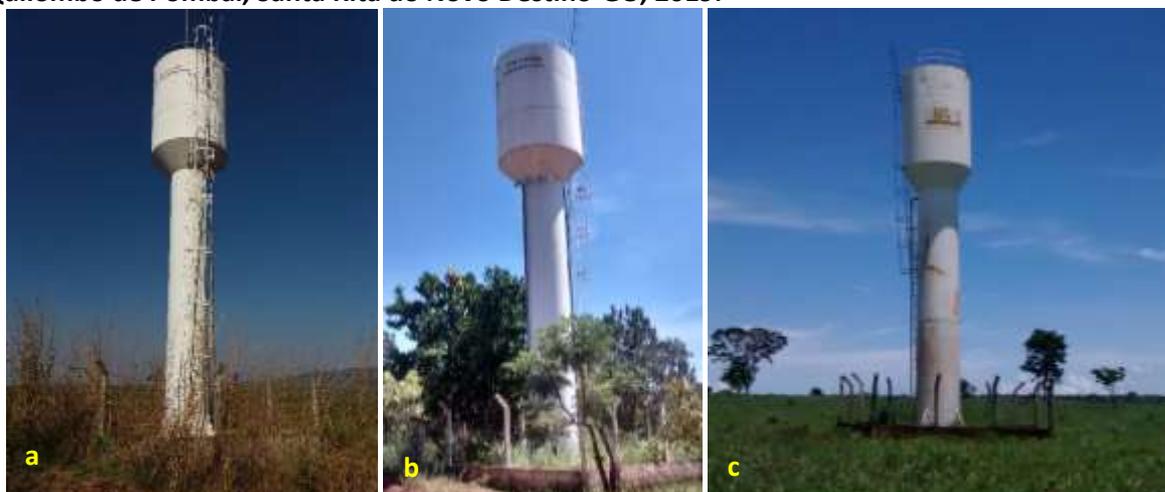
Foto 6.4 – Reservatórios coletivos, R1 (a), R2 (b) e R3 (c), do tipo taça em material metálico e devidamente cercados, que abastecem, respectivamente, o SAA1, SAA2 e SAA3 da Comunidade de Quilombo de Pombal, Santa Rita do Novo Destino-GO, 2019.

A água captada dos poços tubulares profundos era destinada a três reservatórios tipo taça construído em material e metálico (Foto 6.4) (R1, R2 e R3), com capacidade de armazenamento para aproximadamente 15 m<sup>3</sup> cada e apresentavam estrutura em bom estado de conservação. Ressalta-se que as distâncias do ponto de captação até os reservatórios eram de aproximadamente 185 m para o R1, 200 m para o R2 e 1,9 km para o R3. Destaca-se que os reservatórios da Foto 6.4 encontravam-se cercados.

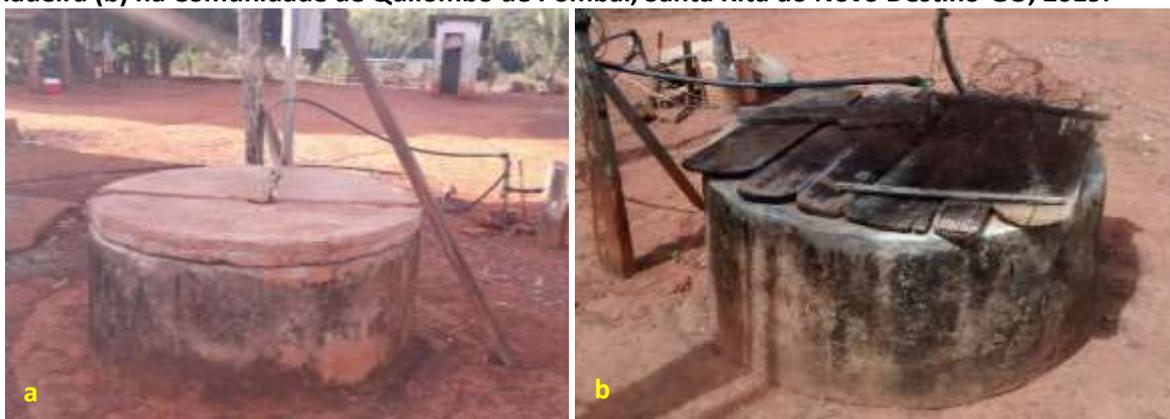
**Foto 6.5 – Poços rasos escavados com mureta e tampa de concreto (a) e tampa improvisada de madeira (b) na Comunidade de Quilombo de Pombal, Santa Rita do Novo Destino-GO, 2019.**

Com relação a SAI, no que diz respeito aos poços rasos escavados, foram identificados alguns dispositivos de proteções, sendo que: 40,0% possuíam calçada ao redor (Foto 6.5a); 42,9% tinham cerca; 85,7% possuíam muretas construídas em alvenaria e recobertas por argamassa (Fotos 6.5 e 6.6), e 100,0% contavam com tampa. Destaca-se que 57,1% das tampas dos poços rasos escavados eram constituídas de concreto (Foto 6.5a) e as demais com materiais improvisados, como madeira (Foto 6.5b), entre outros.

Ressalta-se que a presença dos componentes de segurança nos poços rasos escavados, como os citados, é essencial para garantir a segurança dos moradores e animais, além de serem mecanismos que dificultam a contaminação da água por agentes externos, sendo por isso, sua presença recomendada (BRASIL, 2015).

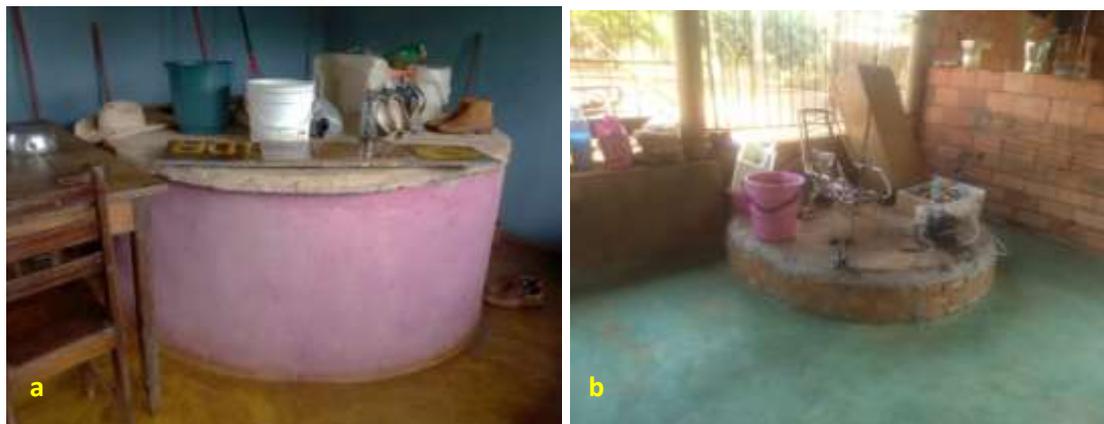
Foto 6.6 – Poços rasos escavados no intradomicílio (a) e (b) na Comunidade de Quilombo de Pombal, Santa Rita do Novo Destino-GO, 2019.

É importante mencionar que alguns poços rasos escavados encontravam no interior dos domicílios, sendo que os moradores utilizavam as tampas para alocar objetos, como demonstrado pela Foto 6.7.

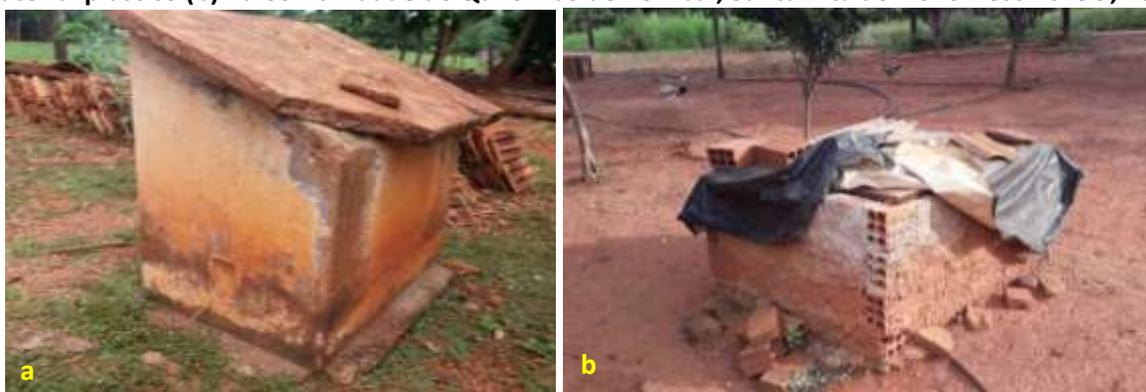
Foto 6.7 – Poços tubulares rasos no interior de abrigos em alvenaria, e laje em concreto (a) e com material plástico (b) na Comunidade de Quilombo de Pombal, Santa Rita do Novo Destino-GO, 2019.

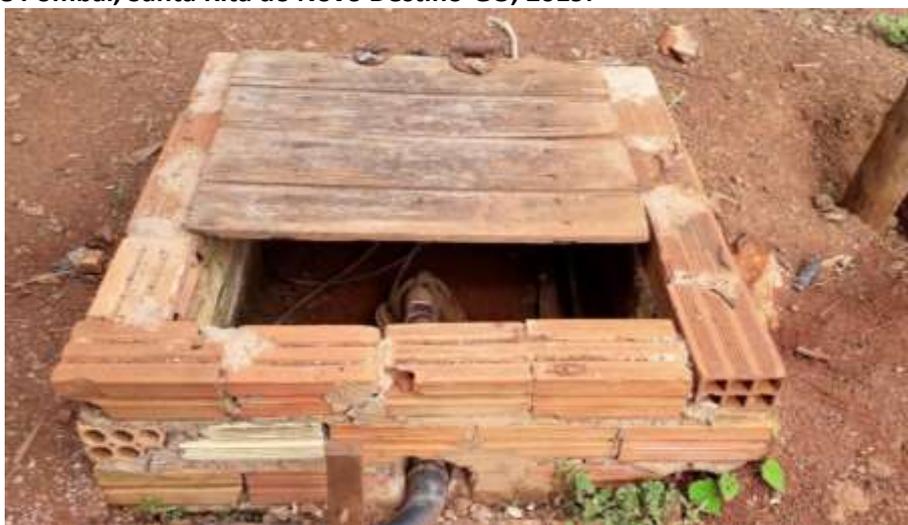
Por outro lado, os poços tubulares profundos apresentam apenas uma tubulação localizada acima do poço, pois possuem bombas de eixo vertical, situadas no seu interior, sendo que a falta de manutenção da área a seu redor, como a falta de roçagem, pode ocasionar danos por choques mecânicos, causados por animais de grande porte ou veículos. Na comunidade, o poço tubular profundo visitado encontrava-se protegido por estrutura de alvenaria e tampa de madeira (Foto 6.8).

**Foto 6.8 – Poço tubular profundo protegido por alvenaria e tampa de madeira na Comunidade de Quilombo de Pombal, Santa Rita do Novo Destino-GO, 2019.**

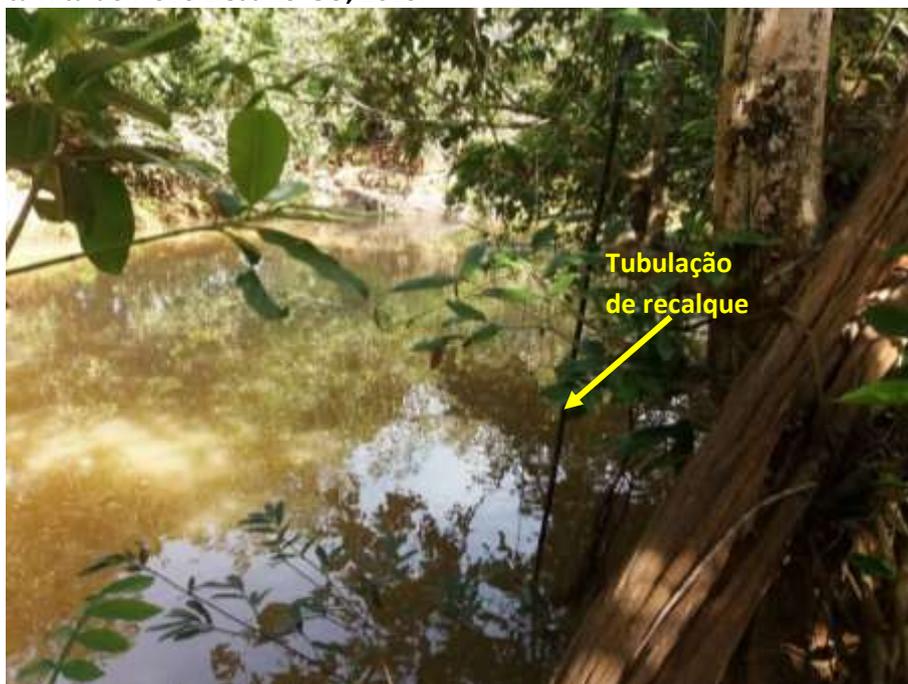
**Foto 6.9 – Córrego Pombal utilizado como fonte de abastecimento na Comunidade de Quilombo de Pombal, Santa Rita do Novo Destino-GO, 2019.**

Referente aos mananciais superficiais utilizados pela comunidade como fonte de abastecimento, ocorriam no córrego Pombal, sendo utilizada uma bomba submersa (Foto 6.9). Destaca-se que o ponto de captação não estava cercado, portanto, existia a possibilidade de contaminação da água devido o acesso de pessoas e de animais de pequenos e grande porte. Este dispositivo é importante para conter a entrada de animais que podem causar a contaminação da fonte.

Ressalta-se que as margens do córrego Pombal encontrava-se com a vegetação preservada (Foto 6.9). Este aspecto é considerado positivo, uma vez que a mata ciliar protege o corpo hídrico de assoreamentos e/ou contaminação provocados pelo arraste de partículas, resíduos sólidos ou outros, durante o período de pluviosidade (chuva). Além disso, as matas ciliares melhoram as condições do solo, facilitando a infiltração da água. Por isso, a vegetação é de suma importância para a manutenção da qualidade e da quantidade de água (BRASIL, 2019b).

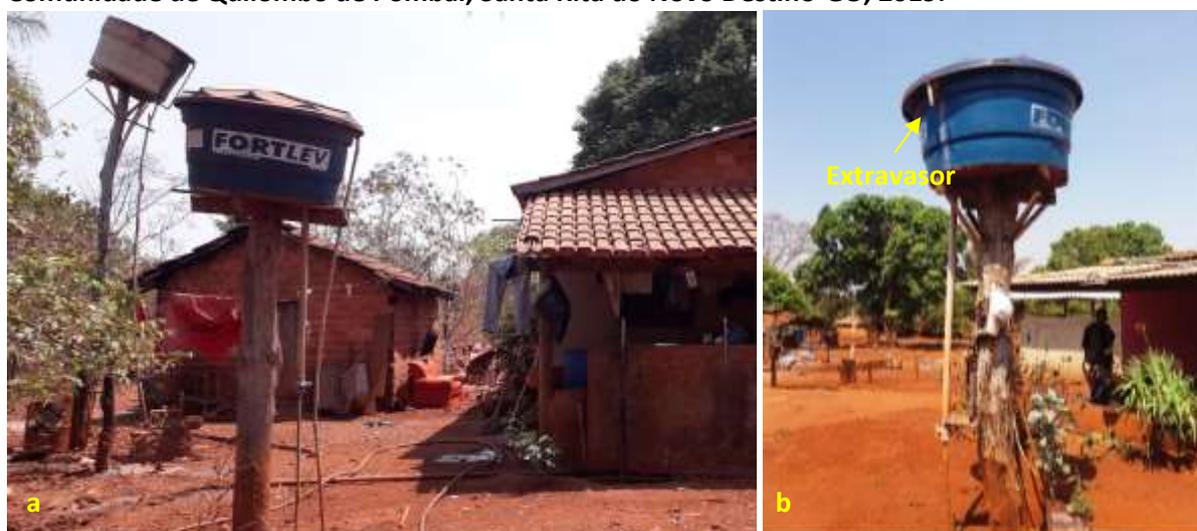
**Foto 6.10 – Exemplo de domicílio com dois reservatórios, sendo em fibrocimento e polietileno (a) e de um reservatório de polietileno com presença de extravasor e sem tela de proteção (b) na Comunidade de Quilombo de Pombal, Santa Rita do Novo Destino-GO, 2019.**

dois (Foto 6.10a) e 3,4% com três reservatórios. Dentre os reservatórios analisados, 42,1% apresentam extravasor, porém, nenhum conta com tela de proteção em sua saída, estando acessível à entrada de contaminantes externos (Foto 6.10b). Destaca-se que 100,0% dos reservatórios apresentavam tampas, sendo que 56,5% encontravam-se amarradas (fixadas aos reservatórios), evitando que sejam deslocadas com o vento, expondo a água e a tornando susceptível a contaminações e/ou proliferação de vetores, tais como o *Aedes aegypti*.

Dentre os reservatórios domiciliares, 2,9% possuíam capacidade de 310 L, 85,3% de 500 L, 5,9% de 1.000 L, 2,9% de 2000 L e 3,0% de 5.000L. Observou-se que 63,2% dos reservatórios apresentavam sinais de transbordamento, indicando, desta forma, o desperdício de água, além de oferecer risco de contaminação. Com relação ao material construtivo, 79,4% era de polietileno (Fotos 6.10 e 6.11a), 14,8% de fibrocimento (cimento amianto) (Fotos 6.10 e 6.11b), 2,9% de fibra de vidro e 2,9% de aço (Foto 6.11c). Destaca-se que a Organização Mundial de Saúde – OMS (WHO, 2017) não recomenda o uso de amianto. Salienta-se que os reservatórios foram instalados dentro e fora dos domicílios sobre estruturas de diferentes modelos e materiais, tais, como por exemplo, madeira (Fotos 6.11a e 6.11b). Destaca-se ainda que o reservatório de fibrocimento da Foto 6.10a encontrava-se sobre uma estrutura inclinada, podendo ocasionar acidentes.

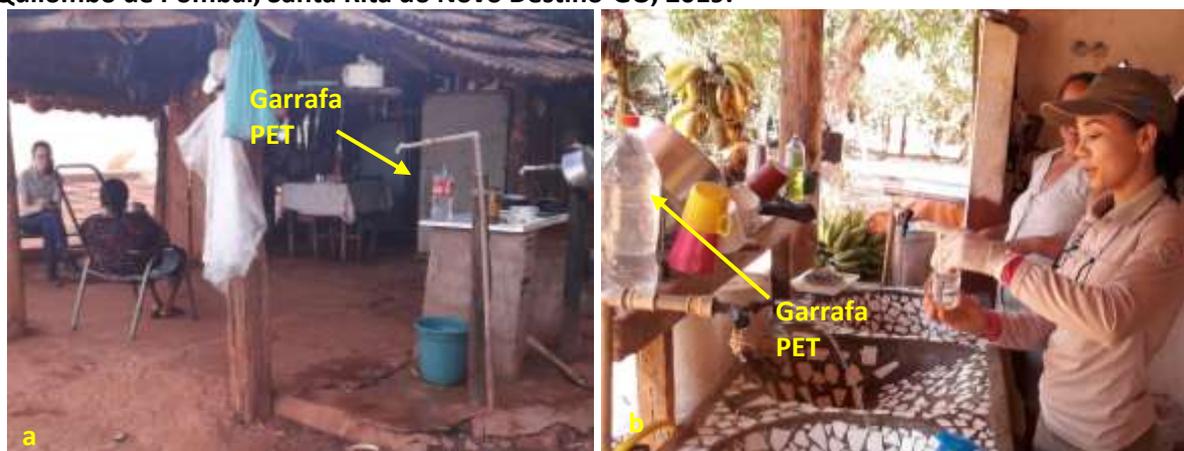
Foto 6.12 – Garrafa PET utilizada para armazenar a água para a ingestão (a) e (b) na Comunidade de Quilombo de Pombal, Santa Rita do Novo Destino-GO, 2019.

Em relação aos recipientes utilizados para armazenar a água utilizada para ingestão, observou-se que 93,1% dos domicílios utilizavam alguma forma de armazenamento, podendo ser jarra de vidro, de plástico, garrafa PET (Foto 6.12), pote de barro/argila ou filtro de barro, sendo que 44,4% das famílias entrevistadas relataram lavar com frequência estes recipientes, 44,4% às vezes e 11,2% não lavavam.

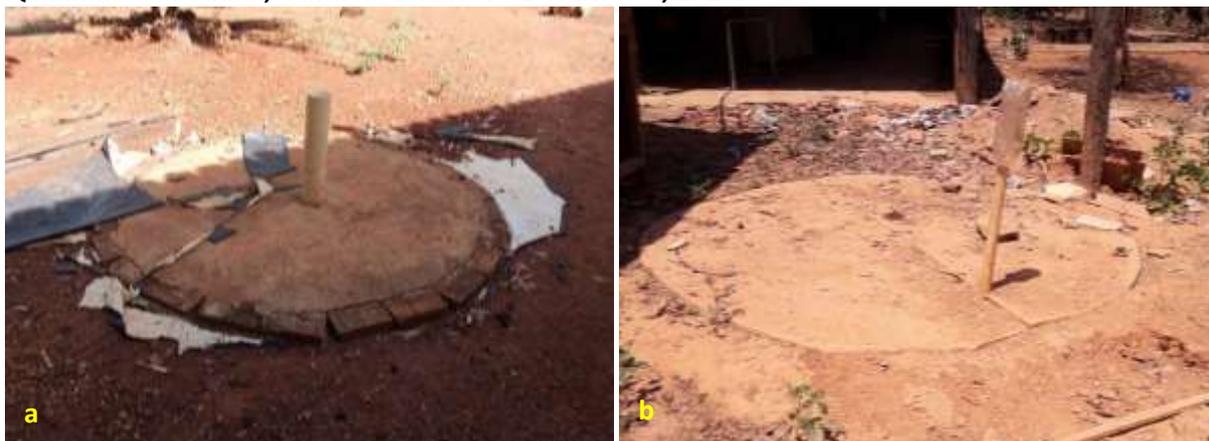
**Foto 6.13 – Situações construtivas das fossas negras/rudimentares, com tampa de concreto e tubulação de respiro sem proteção (a) e com tubulação de respiro protegida (b), Comunidade de Quilombo de Pombal, Santa Rita do Novo Destino-GO, 2019.**

Na Comunidade de Quilombo de Pombal não foi identificado sistema de esgotamento sanitário coletivo. Em função disso, a destinação do esgoto gerado é realizada pelos moradores, adotando soluções individuais. Dos domicílios analisados, verificou-se 17,2% utilizaram a fossa séptica como solução individual adequada, e 82,8% a fossa negra/rudimentar, que, mesmo sendo considerada como solução inadequada, é uma forma de destinação dos efluentes gerados. A Foto 6.13 mostra dois sistemas de fossa negra/rudimentar com aspectos construtivos diferentes entre eles.

A Foto 6.13a apresenta uma fossa negra/rudimentar com tampa de concreto armado com tijolos em seu perímetro, além disso, verifica-se a existência de tubulação de respiro sem proteção, fragmentos de lona plástica e outros resíduos sólidos em seu entorno. A ausência de vedação/proteção na tubulação de respiro poderia facilitar a entrada de água pluvial e insetos vetores no interior da fossa. A fossa negra/rudimentar da Foto 6.13b apresenta tampa de concreto com tubulação de respiro protegida por garrafa plástica. Ademais, observa-se na Foto 6.13b, que a fossa se encontrava praticamente no mesmo nível do solo, o que pode facilitar a entrada de água pluvial no interior da fossa e o extravasamento do efluente, sendo que, esta situação poderia aumentar o risco de erosão ao longo do perímetro das fossas devido à desestabilização do solo. Essas situações negativas comprometem as condições de

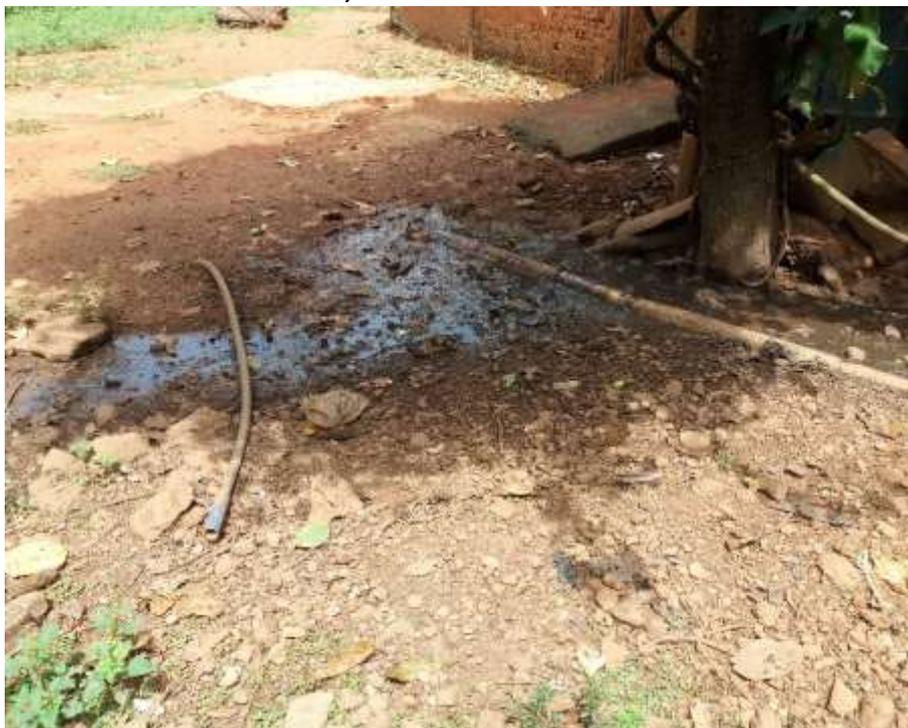
**Foto 6.14 – Lançamento e acúmulo de água cinza proveniente da pia da cozinha e/ou tanque de lavar roupas diretamente no solo do quintal próximo aos domicílios na Comunidade de Quilombo de Pombal, Santa Rita do Novo Destino-GO, 2019.**

Considerando-se ainda as informações contidas no Gráfico 6.6 em relação à lavagem de roupas, identificou-se que 72,4% utilizavam o tanque dentro da casa, 13,8% usavam o tanque fora de casa, e 13,8% faziam uso da máquina/tanquinho. Levando em consideração o efluente gerado a partir da lavagem de roupas, pôde-se verificar que 82,8% eram lançados diretamente no quintal, 10,4% na fossa negra, 3,4% na fossa séptica e sumidouro, e 3,4% na fossa de pedra. Ainda sobre o lançamento dos efluentes das águas cinzas, este quase sempre aconteceu próximo à residência. A Foto 6.14 ilustra o cenário causado pelo lançamento da água proveniente da pia de lavar louças e/ou tanque de lavar roupas por meio de tubulações, podendo resultar no acúmulo de efluente. Estes cenários podem contribuir para o início do processo de erosão no solo.

O lançamento de água cinza nas proximidades do domicílio propicia um ambiente insalubre, podendo trazer risco de contaminação da água, desenvolvimento de vetores e, conseqüentemente, possível comprometimento à saúde.

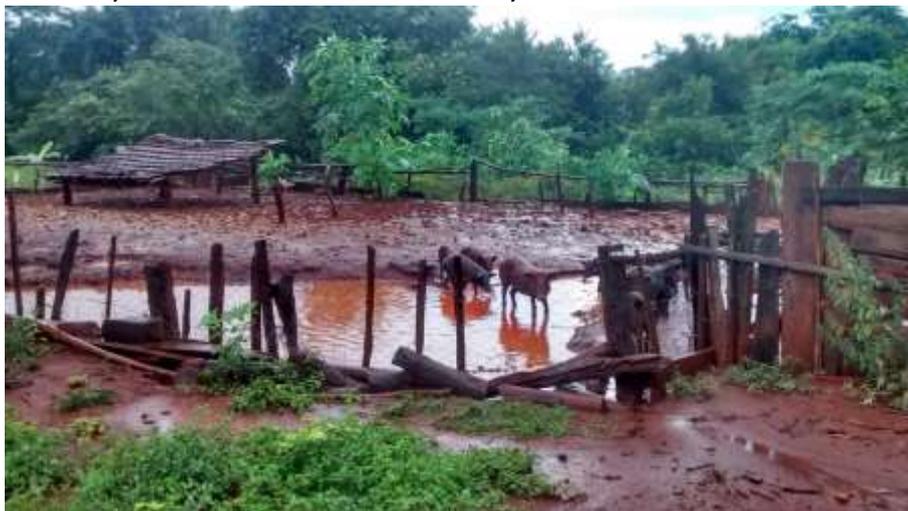
**Foto 6.16 – Exemplo da presença de chiqueiro sem impermeabilização do solo na Comunidade de Quilombo de Pombal, Santa Rita do Novo Destino-GO, 2019.**

Na Foto 6.16, nota-se o confinamento de suínos (chiqueiro) sem a impermeabilização do solo, sendo que a exposição deste solo com as excretas e a água pluvial pode provocar sua contaminação, além de atrair vetores.

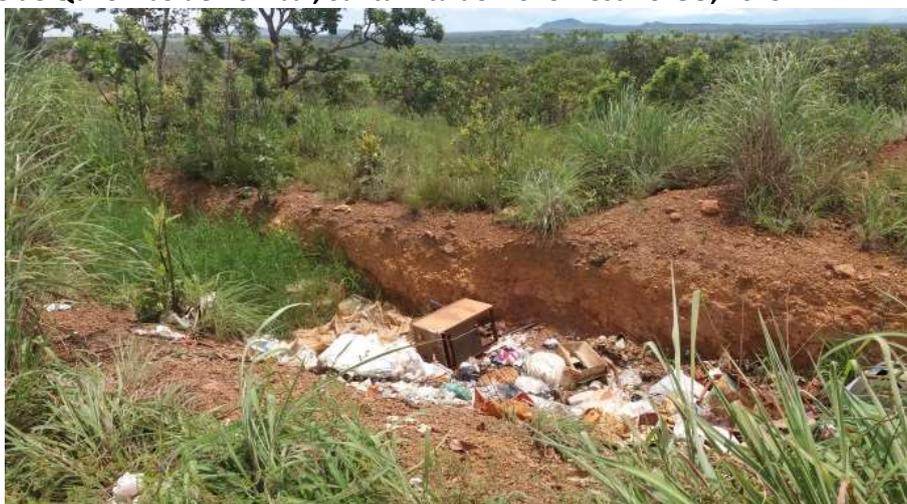
**Foto 6.17 – Vala escavada, caracterizada como um lixão, para a disposição final dos resíduos da Comunidade de Quilombo de Pombal, Santa Rita do Novo Destino-GO, 2019.**

Os moradores afirmaram que a prefeitura do município de Santa Rita do Novo Destino não realizava a coleta dos seus resíduos sólidos. A gestão dos resíduos era iniciada pelos próprios moradores, realizando-se a segregação intradomiciliar em todos os domicílios da Comunidade de Quilombo de Pombal. Foi observada a presença de uma vala escavada caracterizada como um lixão, área inadequada de disposição final, localizado na comunidade (Foto 6.17).

O manejo adequado dos resíduos sólidos no meio rural deve considerar a situação de isolamento e as dificuldades de acesso aos domicílios, buscando alternativas individuais e coletivas de realização dos serviços, sendo prioritária a coleta de resíduos domiciliares rurais e sua destinação (BRASIL, 2019a). Os dados sobre a geração, segregação e destinação final dada aos resíduos secos e orgânicos são apresentados no Gráfico 6.11. Vale ressaltar, ainda, que, muitas vezes, em um mesmo domicílio são utilizadas mais de uma forma de destinação para cada tipo de resíduo sólido gerado, e em virtude disso, a soma das porcentagens pode ultrapassar os 100,0%.

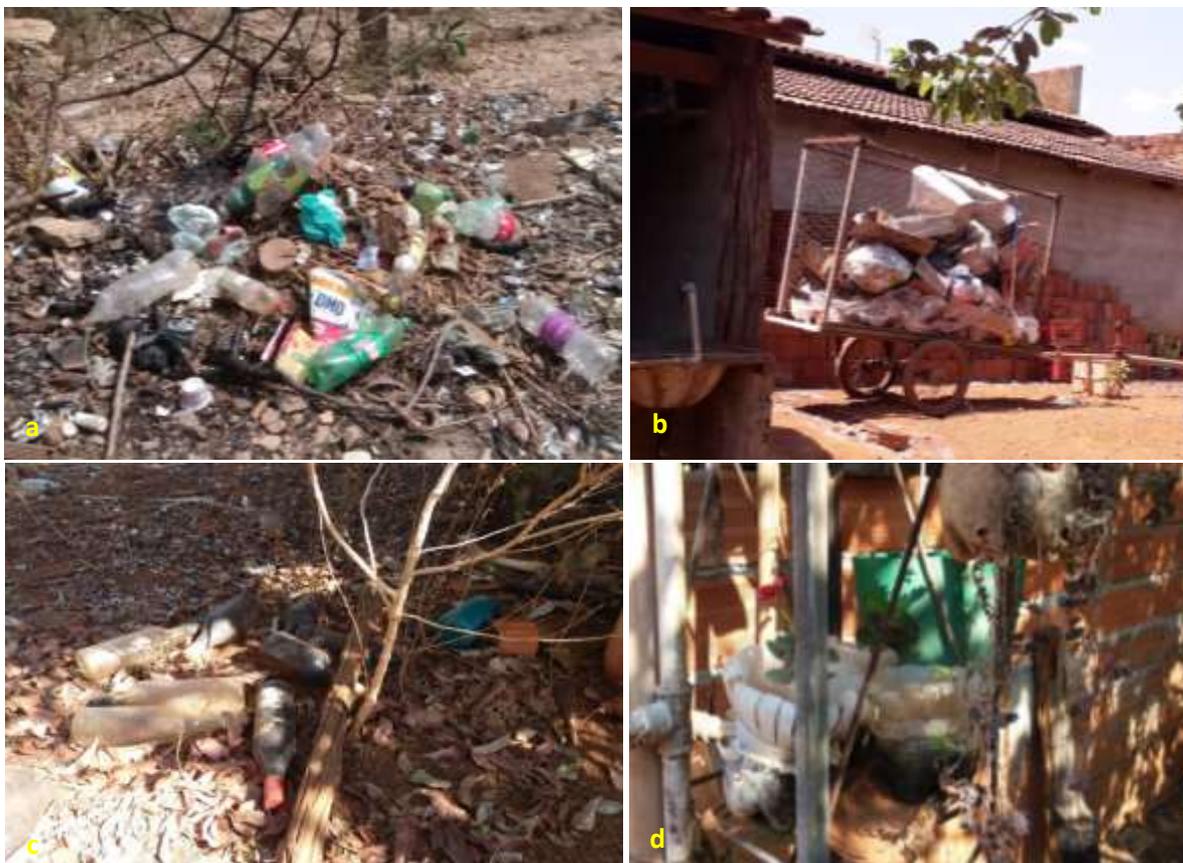
Foto 6.18 – Presença, nos quintais, de local de queima de resíduos (a), de segregação de resíduos secos para posterior venda (b), de depósito de garrafas de vidro (c) e de reuso de garrafas PET para plantação de mudas (d) na Comunidade de Quilombo de Pombal, Santa Rita do Novo Destino-GO, 2019.

Na Comunidade de Quilombo de Pombal, 89,7% dos domicílios que separavam os resíduos secos, informaram que realizavam a queima destes como uma das principais formas de destinação final (Foto 6.18a), apesar de ser uma ação inadequada e geradora de poluição do ar. No entanto, também foram verificadas outras formas de destinação, como a doação e a venda desses resíduos em 44,8% da comunidade (Foto 6.18b), gerando renda, pois são passíveis de reuso e reciclagem. Parte da comunidade também jogava seus resíduos secos em lote vazio ou no mato, enterrava, depositava no quintal (Foto 6.18c) ou em fossa desativada, reutilizava (Foto 6.18d), transportava para a área urbana da cidade no intuito de serem coletados pela prefeitura ou dava outros destinos não especificados (Gráfico 6.11).

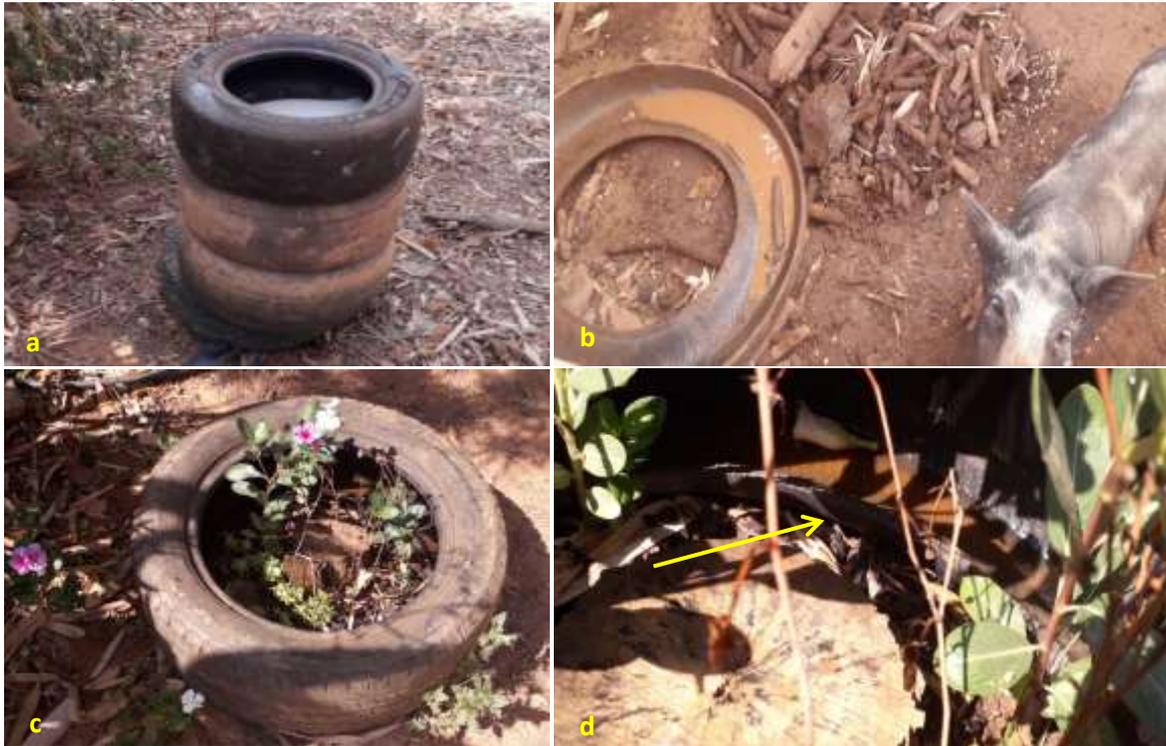
Foto 6.19 – Pneus deixados no quintal (a), reutilizados na dessedentação de suínos (b) e na plantação de mudas (c) na Comunidade de Quilombo de Pombal, Santa Rita do Novo Destino-GO, 2019.

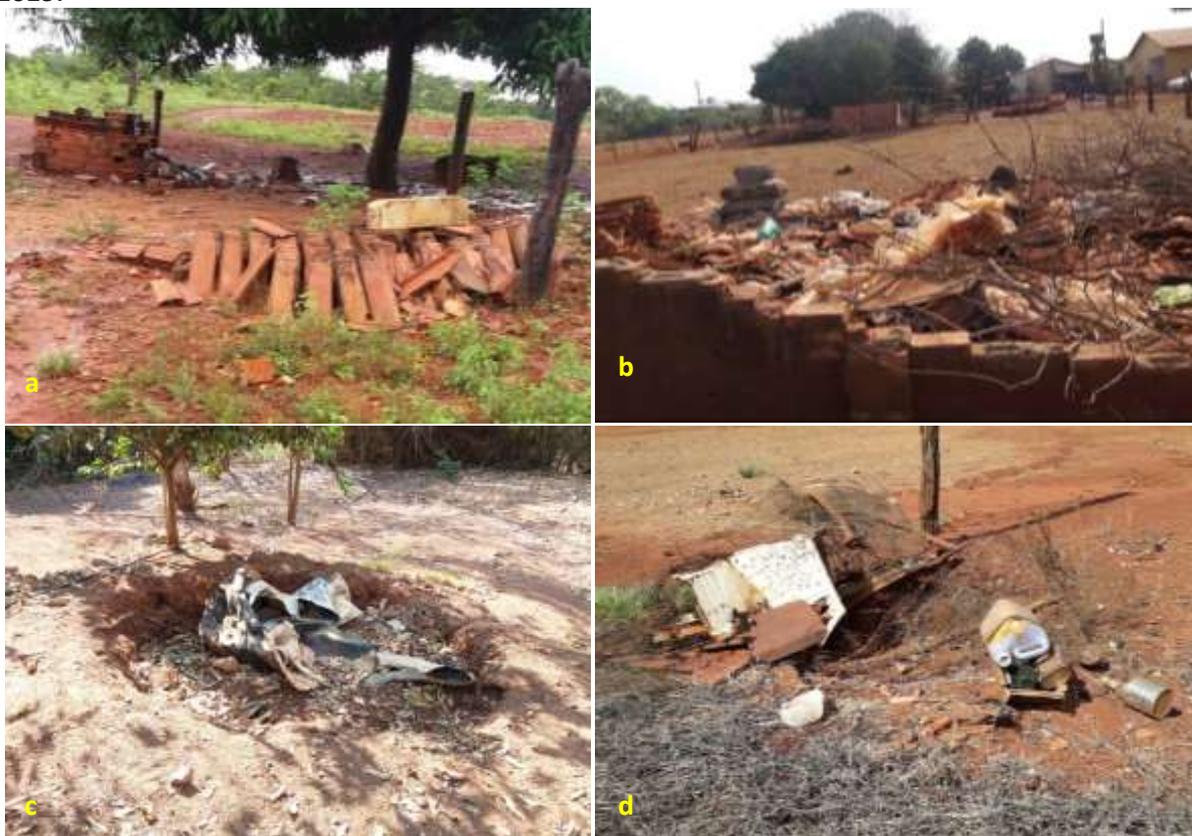
A situação encontrada nos quintais dos domicílios da Comunidade de Quilombo de Pombal foi de acúmulo de: materiais de construção (pedras, tijolos, madeiras, entre outros) em 86,2% dos quintais (Foto 6.20a); embalagens de veneno espalhadas em 6,9%; resíduos diversos espalhados em 51,7% (Foto 6.20b); resíduos acumulados em buracos em 10,3% (Foto 6.20c) e resíduos acumulados que apresentam possibilidade de armazenar água em 13,8% (Foto 6.20d), conforme o Gráfico 6.14.

**Foto 6.20 – Presença, nos quintais, de materiais de construção tipo: telhas e tijolos de cerâmica (a), de resíduos variados espalhados (b), acumulados em buraco (c) e de resíduos acumulados capazes de armazenar água (d) na Comunidade de Quilombo de Pombal, Santa Rita do Novo Destino-GO, 2019.**

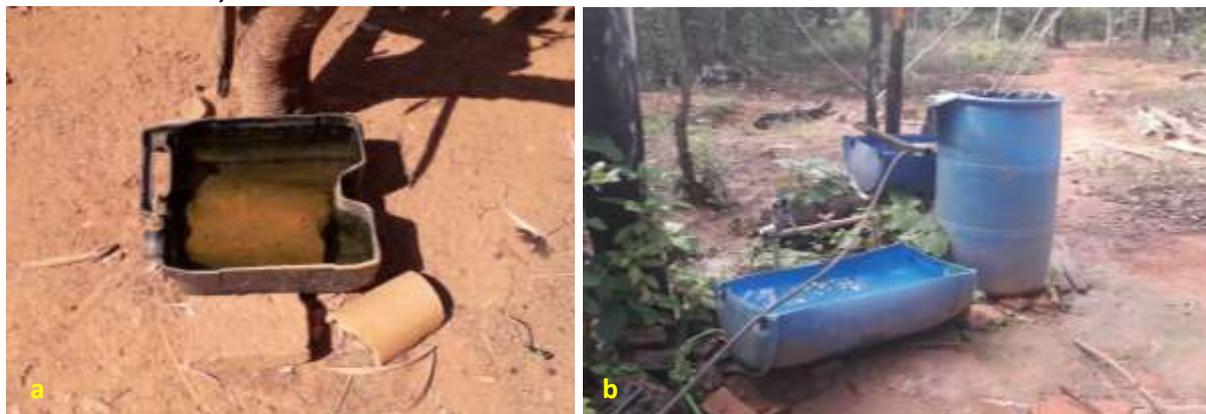
Notaram-se também várias formas de uso e reuso de recipientes como caixas d'água, tambores, bombonas, entre outros, encontrados nos quintais da comunidade. Em 44,8% dos domicílios foram encontrados recipientes reutilizados para dessedentação de animais e, em 37,9%, recipientes que acumulam água para usos diversos (Gráfico 6.14). A Foto 6.21 ilustra dois exemplos: um galão plástico, cortado ao meio, com água para dessedentação de animais (Foto 6.21a) e bombonas, cortada e inteira, com água armazenada para usos diversos (Foto 6.21b).

**Foto 6.21 – Galão plástico reutilizado para dessedentação de animais domésticos (a) e bombonas com água armazenada para usos diversos (b) na Comunidade de Quilombo de Pombal, Santa Rita do Novo Destino-GO, 2019.**

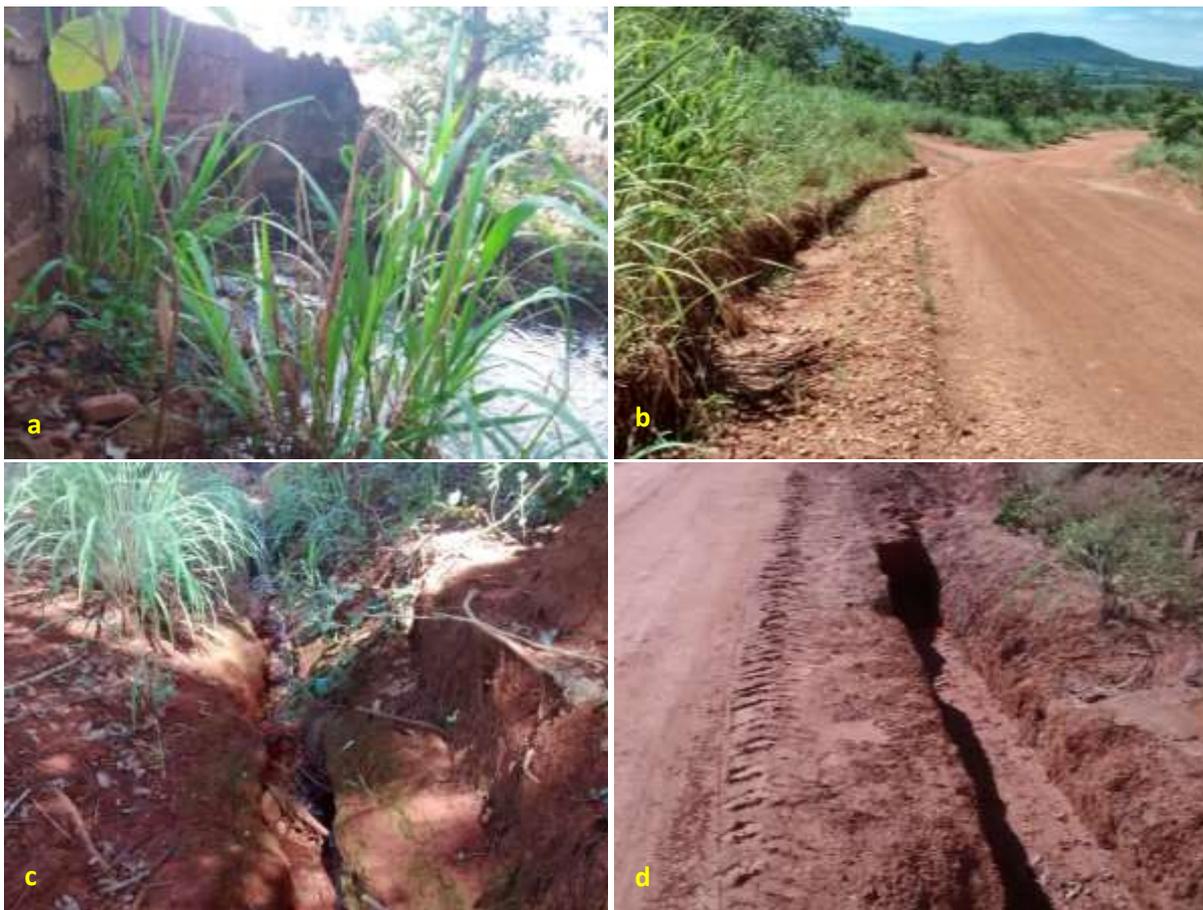
Destaca-se que foram identificados bueiros (Foto 6.22a), valetas em boas condições (Foto 6.22b) e valetas erodidas (Fotos 6.22c e 6.22d) na via de acesso para o encaminhamento da parcela de água precipitada na forma de escoamento superficial.

**Foto 6.22 – Bueiro (a), valeta em boas condições (b) e valetas erodidas (c), (d) na via de acesso à Comunidade de Quilombo de Pombal, Santa Rita do Novo Destino-GO, 2019.**

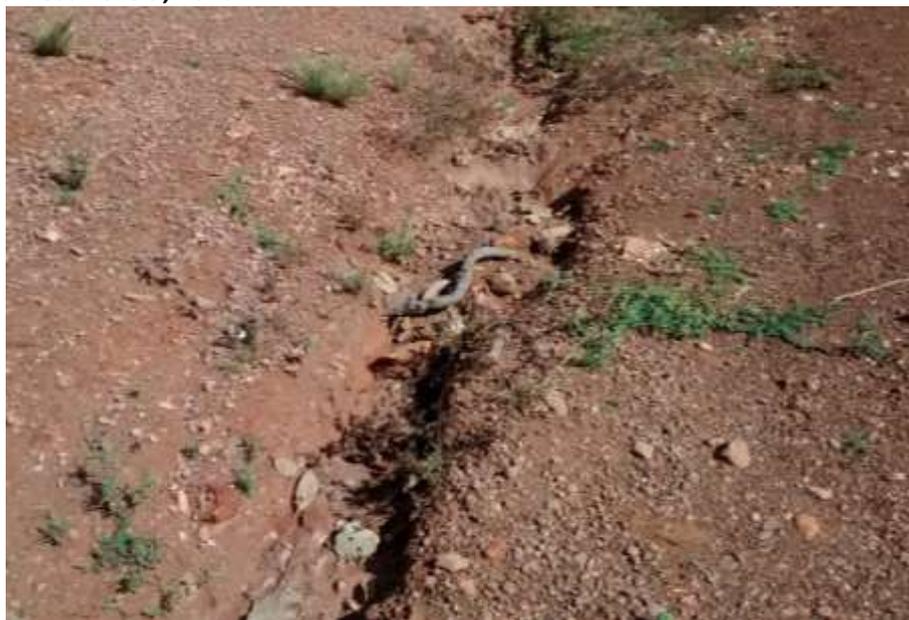
Apesar da existência das estruturas de drenagem, observaram-se processos erosivos nas margens da via de acesso (Foto 6.23).

**Foto 6.23 – Processo erosivo próximo à via de acesso na Comunidade de Quilombo de Pombal, Santa Rita do Novo Destino-GO, 2019.**

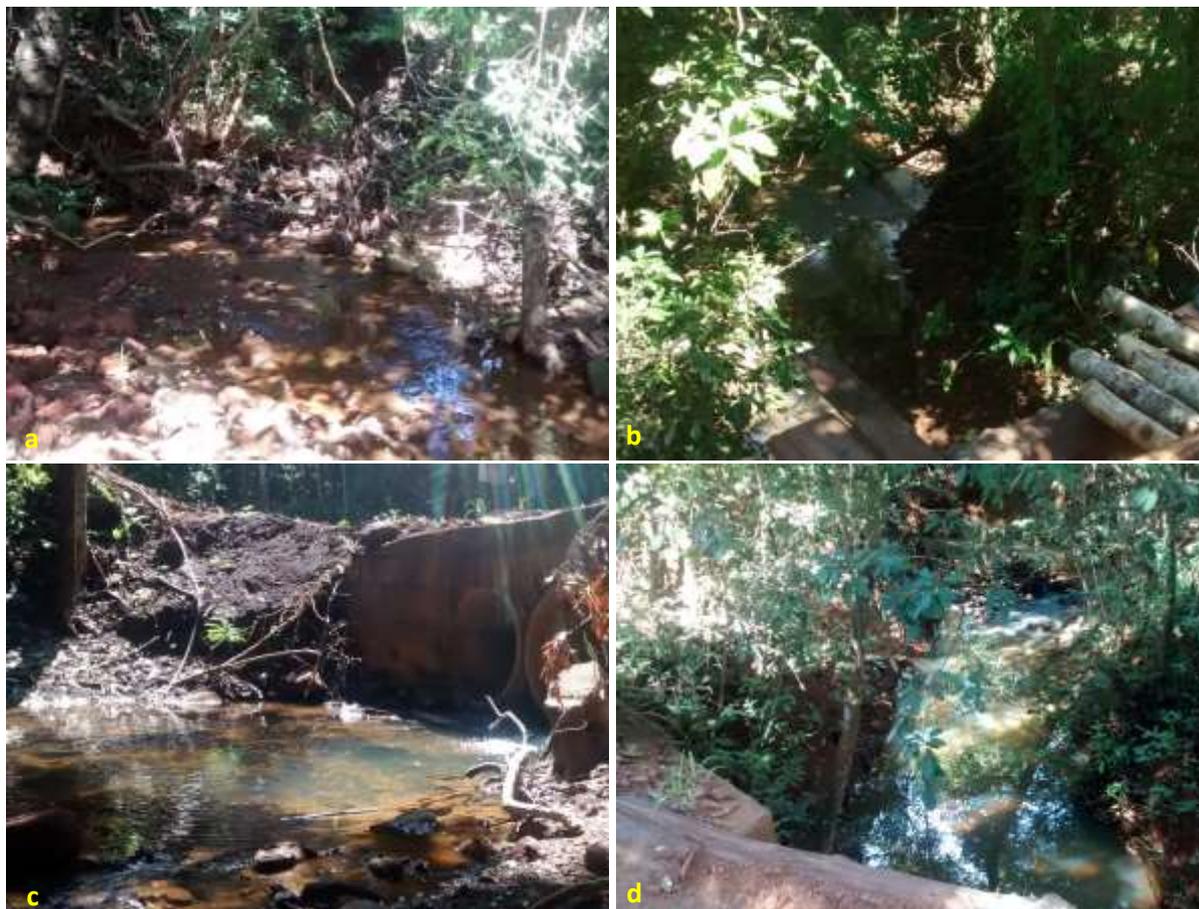
No que diz respeito à macrodrenagem, conforme ilustrado no Mapa 6.1, foram observados na comunidade os córregos Chiqueiro, de Pedra, do Ola e Puba (Fotos 6.24a, 6.24b, 6.24c e 6.24d,

respectivamente). Notou-se que os córregos possuíam cobertura vegetal, mas também foram notadas ocupações irregulares nas Áreas de Proteção Permanente (APP).

**Foto 6.24 – Córregos Chiqueiro (a), de Pedra (b), do Ola (c) e Puba (d) na Comunidade de Quilombo de Pombal, Santa Rita do Novo Destino-GO, 2019.**

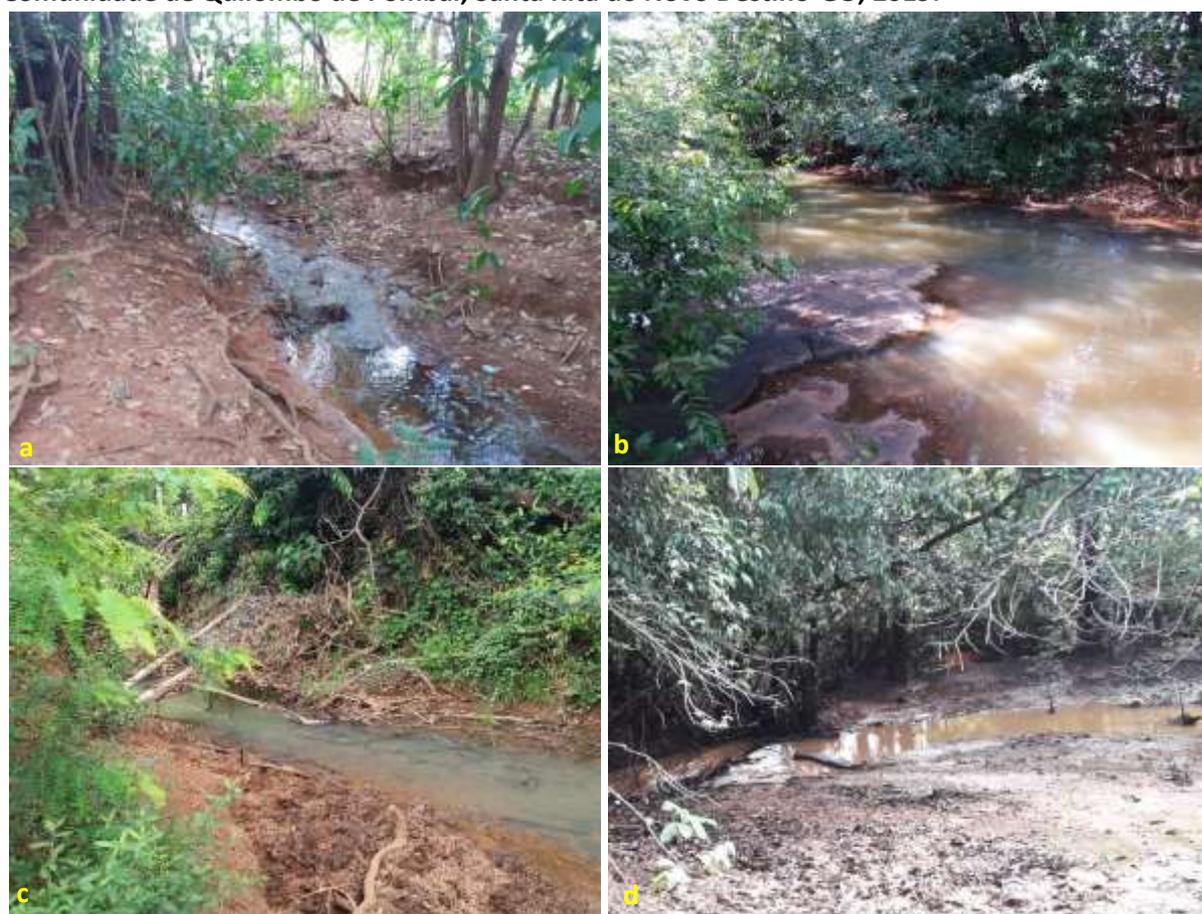
Foto 6.26 – Córregos Veredinha (a), Pombal (b), Porteira (c) e Chiqueirinho (d) em lotes da Comunidade de Quilombo de Pombal, Santa Rita do Novo Destino-GO, 2019.

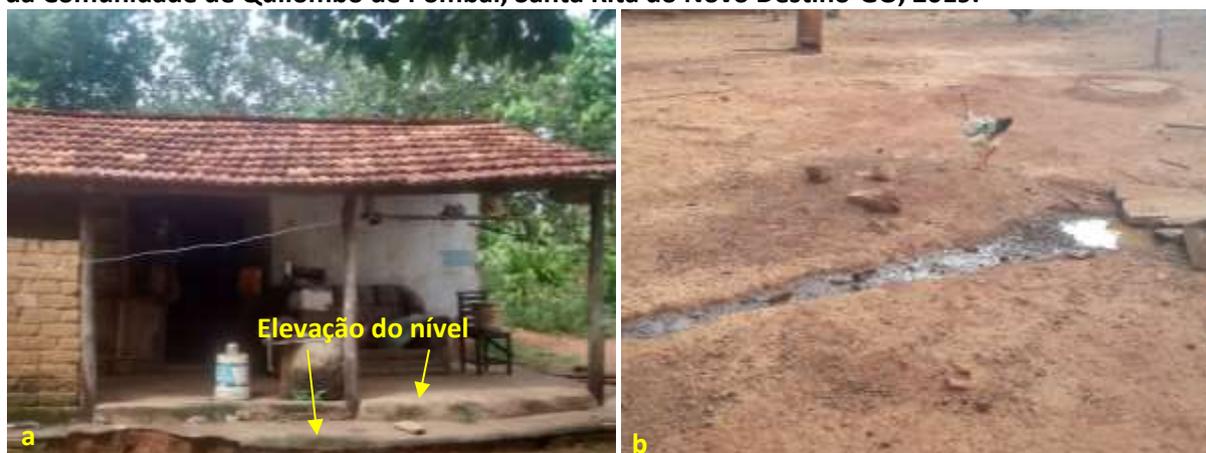
Foto 6.27 – Dispositivos de prevenção dos danos provocados pelas águas em residência (a) e lote (b) da Comunidade de Quilombo de Pombal, Santa Rita do Novo Destino-GO, 2019.
