# DIAGNÓSTICO TÉCNICO PARTICIPATIVO DA COMUNIDADE QUILOMBO DE POMBAL

Santa Rita do Novo Destino - Goiás  
2019

### **PROJETO: SANEAMENTO E SAÚDE AMBIENTAL EM COMUNIDADES RURAIS E TRADICIONAIS DE GOIÁS (SANRURAL)**

**DIAGNÓSTICO TÉCNICO PARTICIPATIVO DA  
COMUNIDADE QUILOMBO DE POMBAL: SANTA RITA DO  
NOVO DESTINO – GOIÁS: 2019**

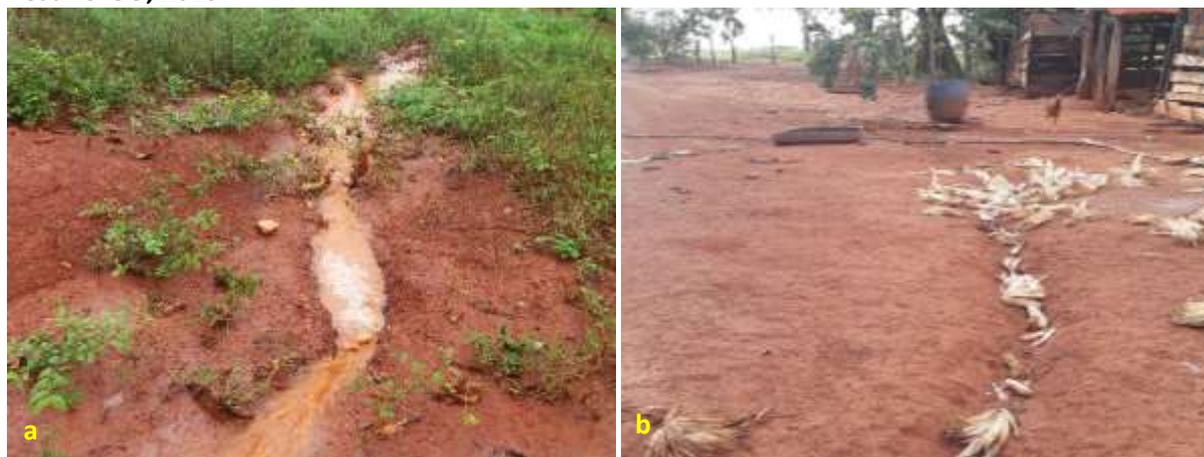
Em relação aos danos causados ao solo pelo escoamento superficial, foi constatado que em 20,7% dos lotes da comunidade havia algum tipo de erosão (Foto 6.28). Dos que disseram ter erosão em seus terrenos, 100,0% sofreram avanço ao longo dos anos.
