DIAGNÓSTICO TÉCNICO PARTICIPATIVO DA COMUNIDADE SÃO JOSÉ DOS BANDEIRANTES

Nova Crixás - Goiás
2019

Saneamento e Saúde
Ambiental em Comunidades
Rurais e Tradicionais de Goiás

**PROJETO: SANEAMENTO E SAÚDE AMBIENTAL
EM COMUNIDADES RURAIS E TRADICIONAIS
DE GOIÁS (SANRURAL)**

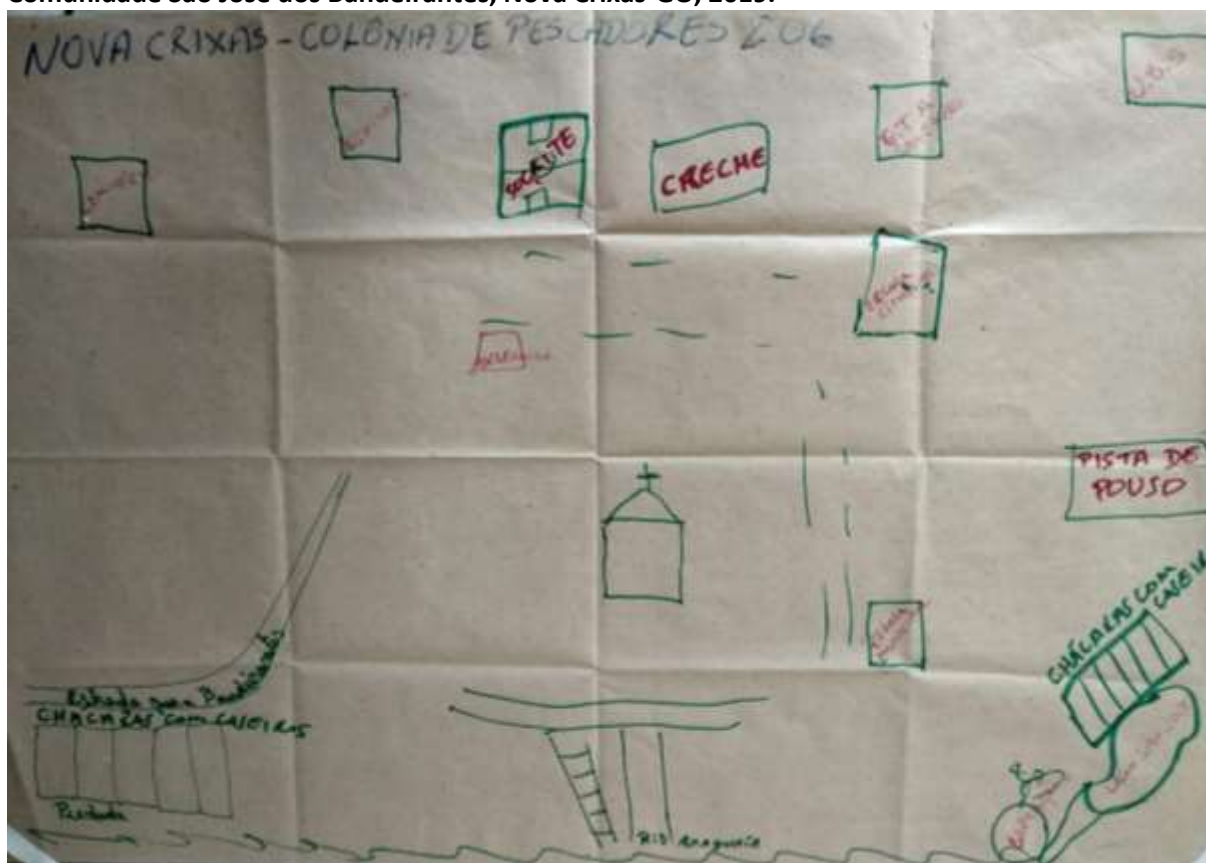
Analisando-se o mapa elaborado (Foto 2.3), a comunidade delimitou a área de influência do seu território, destacando os recursos hídricos existentes, sendo eles o rio Araguaia e a lagoa São José. Ainda nesse mapa são evidenciados um posto de saúde, um cemitério, uma igreja, uma escola municipal e outra estadual, uma delegacia, uma creche, uma pista de pouso, um campo de futebol e uma associação. Com relação às infraestruturas de saneamento básico, a

comunidade identificou o ponto de captação no lago São José e a Estação de Tratamento de responsabilidade da Companhia de Saneamento do Estado de Goiás S.A (SANEAGO).

Foto 2.3 – Mapa socioambiental participativo, produzido durante o Momento 1 da Oficina 2, na Comunidade São José dos Bandeirantes, Nova Crixás-GO, 2019.

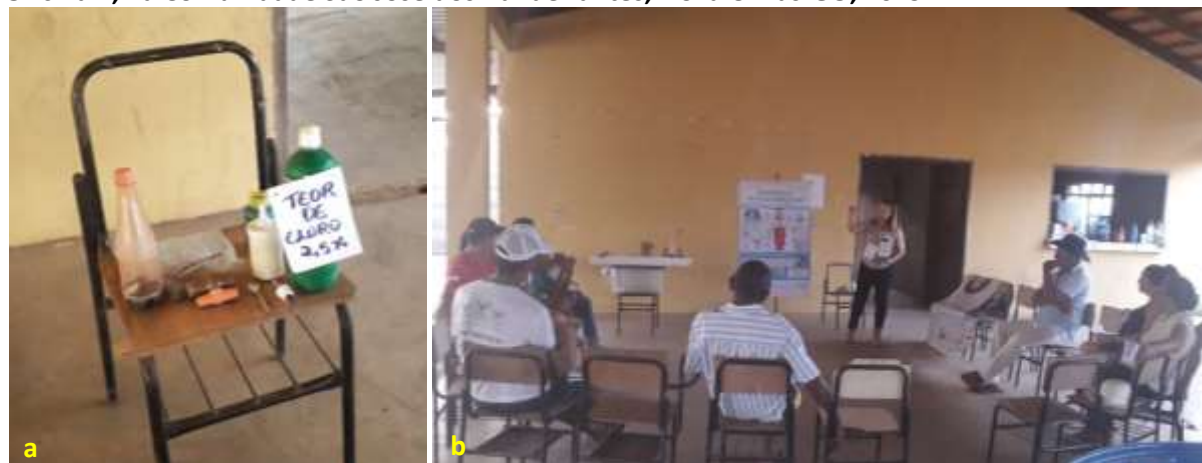
As Fotos 2.8 e 2.9 ilustram a utilização do material educativo utilizado (Foto 2.8a) sobre boas práticas em saneamento para a apresentação sobre os procedimentos de tratamento da água no intradomicílio (Foto 2.8b), técnicas de lavagem do filtro de cerâmico e da vela porosa (Foto 2.9a) e limpeza da caixa d'água (Foto 2.9b), utilizando-se um reservatório cedido pelos moradores para demonstração (Foto 2.9c).

Foto 2.8 – Materiais educativos utilizados (a) com a apresentação das técnicas de tratamento intradomiciliar da água, como forma de boas práticas em saneamento, durante o Momento 3 da Oficina 2, na Comunidade São José dos Bandeirantes, Nova Crixás-GO, 2019.

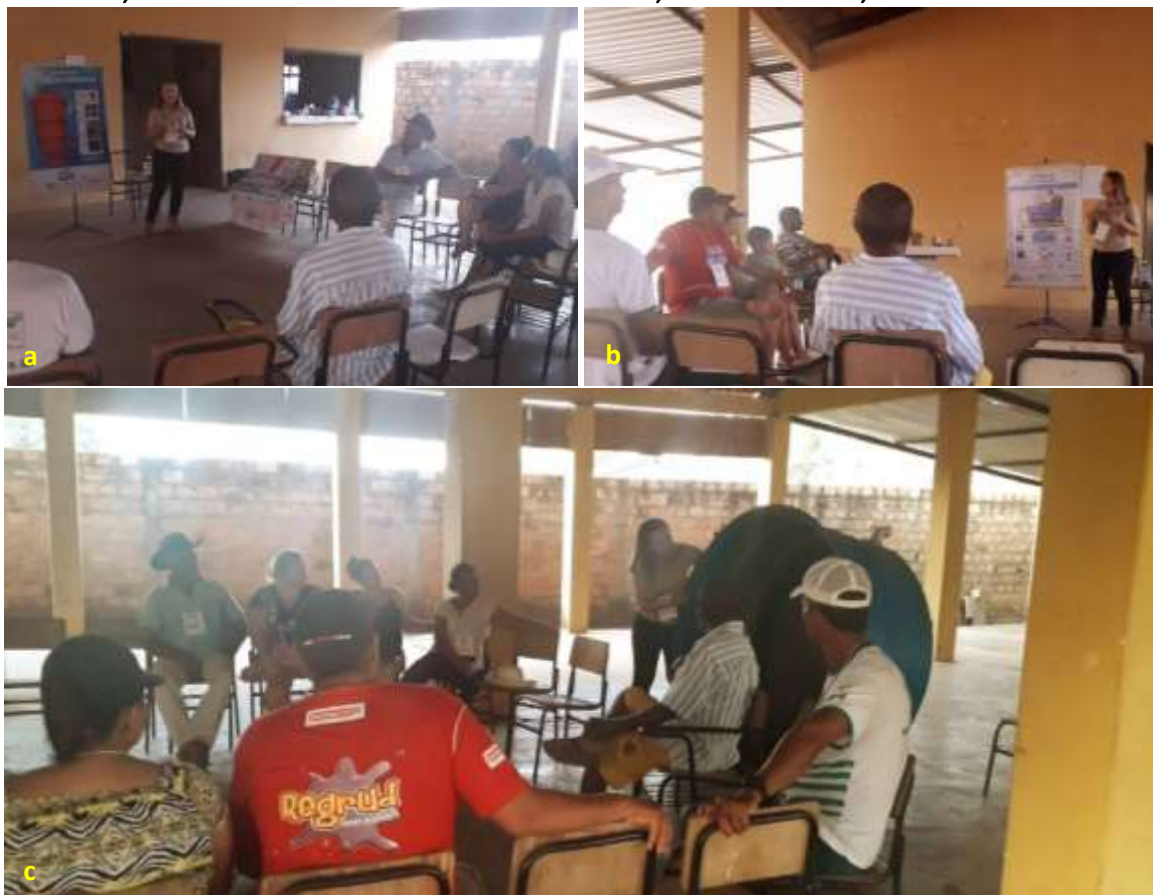
Foto 2.9 – Materiais educativos utilizados com a apresentação da realização da compostagem (a) e limpeza da vela cerâmica (b), como forma de boas práticas em saneamento, durante o Momento 3 da Oficina 2, na Comunidade São José dos Bandeirantes, Nova Crixás-GO, 2019.

Além disso, foram apresentados procedimentos de construção e funcionamento de fossa biodigestora e compostagem, assim como os distanciamentos entre fontes de poluições e as habitações, cursos hídricos e fontes de abastecimento.

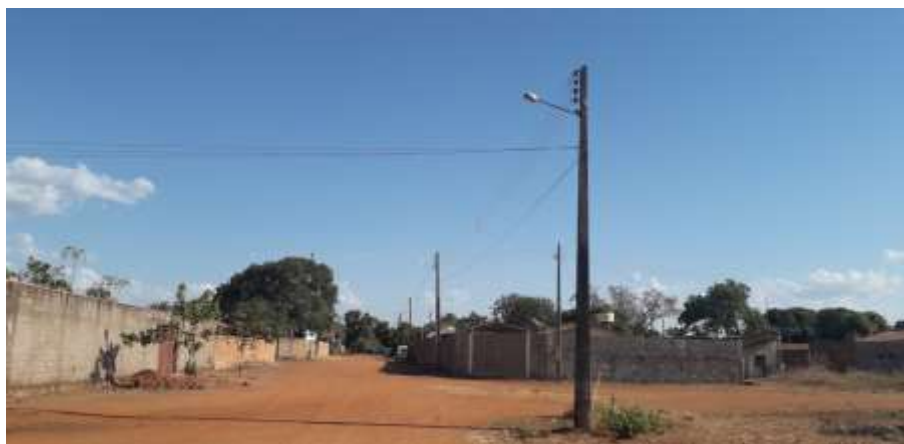
Foto 4.13 – Iluminação pública identificada na Comunidade São José dos Bandeirantes, Nova Crixás-GO, 2019.

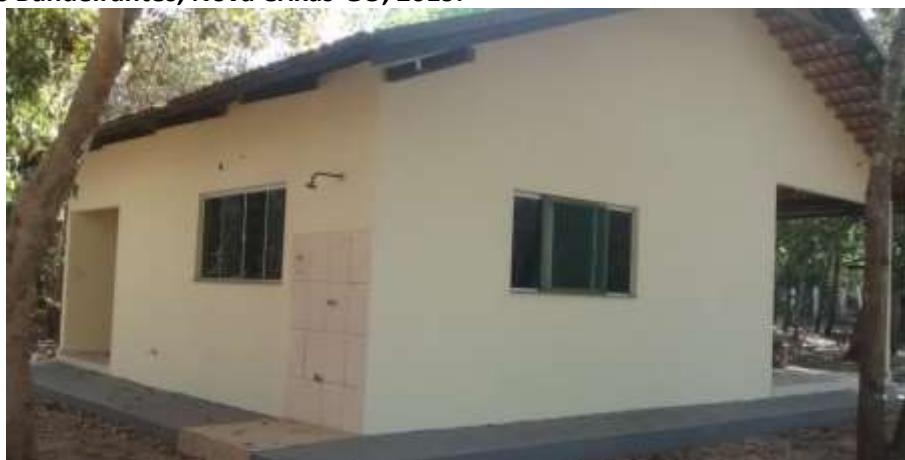
Foto 4.14 – Habitação construída de alvenaria com reboco e pintura, identificada na Comunidade São José dos Bandeirantes, Nova Crixás-GO, 2019.

Ainda sobre a condição de conforto das habitações, foi relatada por 4,3% dos moradores da comunidade a existência de problemas com infiltração nas edificações. De modo contrário, 95,7% disseram não ter esse mesmo tipo de problema (Gráfico 4.32). Os atributos estruturais das habitações também são importantes para a caracterização do conforto ambiental. Assim, características das paredes, piso e cobertura das edificações também foram registradas. Com relação às paredes, diferentes habitações apresentaram diferentes propriedades, quase sempre com a junção de várias técnicas em uma mesma habitação. Desta forma, 60,9% das habitações apresentaram paredes constituídas de alvenaria com reboco e pintura, ao passo que as paredes de alvenaria sem reboco foram observadas com menor frequência, registradas em 13,0% das habitações (Gráfico 4.33). As Fotos 4.14 à 4.16 demonstram alguns tipos de paredes presentes nas habitações da comunidade.

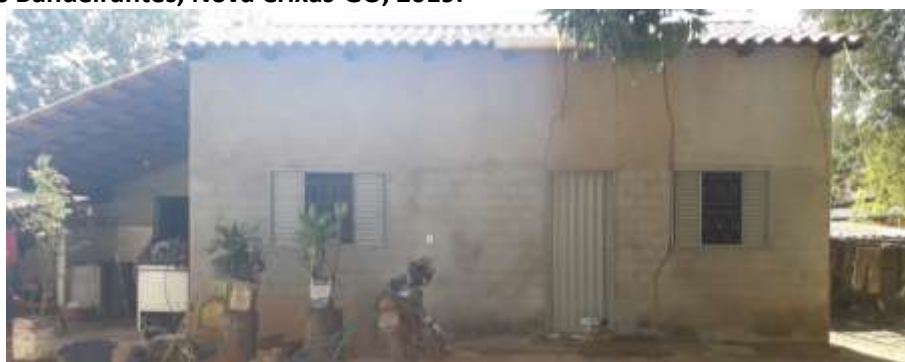
Foto 4.15 – Habitação construída de alvenaria com reboco sem pintura, identificada na Comunidade São José dos Bandeirantes, Nova Crixás-GO, 2019.

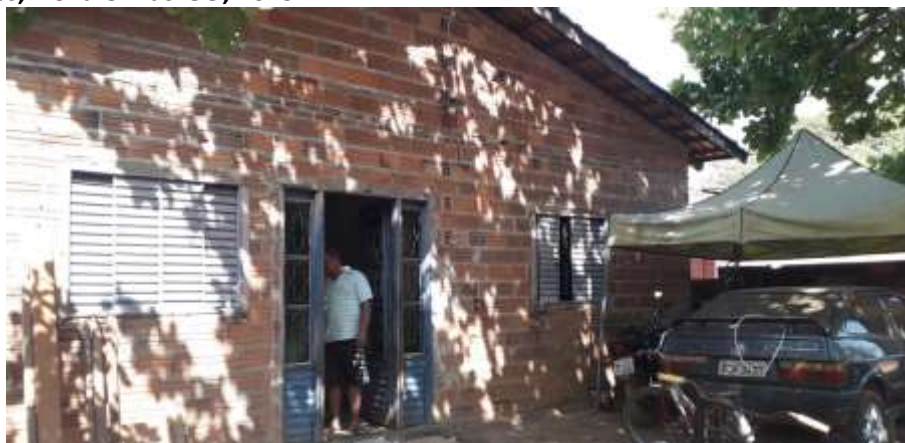
Foto 4.16 – Habitação construída de alvenaria sem reboco, identificada na Comunidade São José dos Bandeirantes, Nova Crixás-GO, 2019.

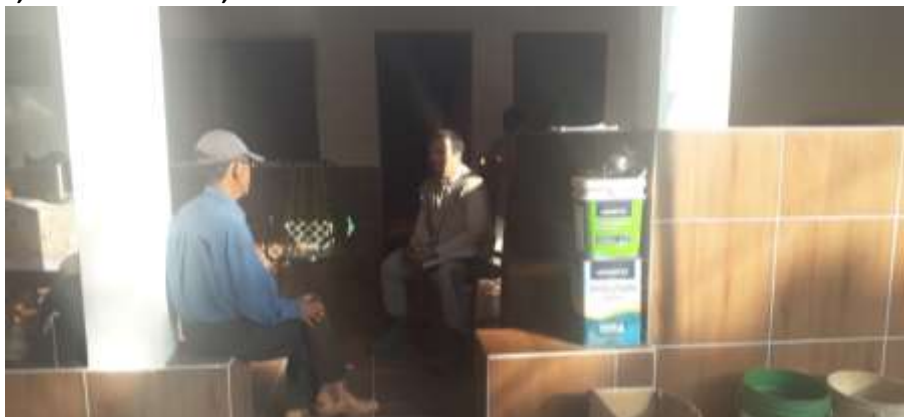
Foto 4.18 – Piso de residência constituído de cerâmica, identificado na Comunidade São José dos Bandeirantes, Nova Crixás-GO, 2019.

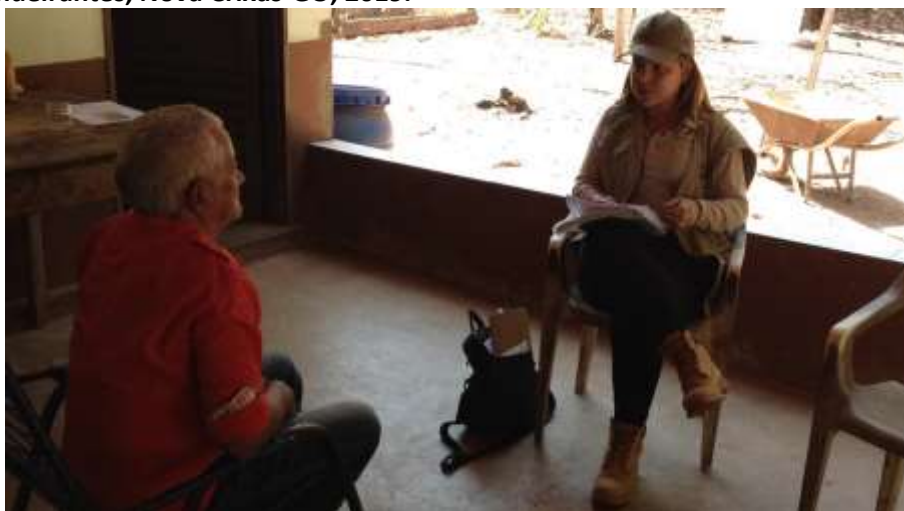
Foto 4.19 – Piso de residência constituído de cimento queimado, identificado na Comunidade São José dos Bandeirantes, Nova Crixás-GO, 2019.

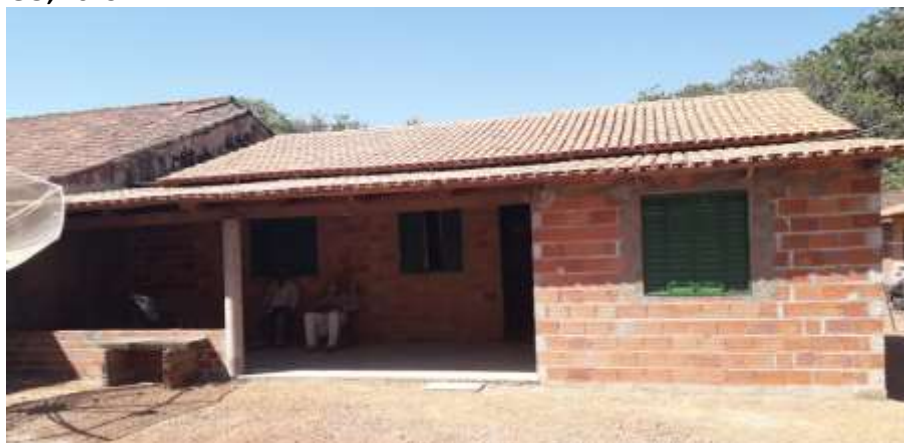
Foto 4.20 – Cobertura de telha de barro, identificada na Comunidade São José dos Bandeirantes, Nova Crixás-GO, 2019.

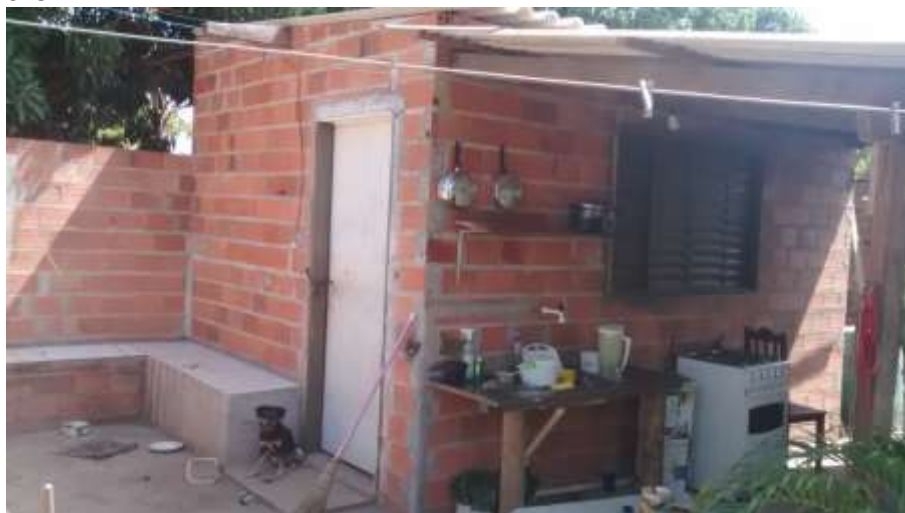
Foto 4.21 – Cobertura de fibrocimento identificada na Comunidade São José dos Bandeirantes, Nova Crixás-GO, 2019.

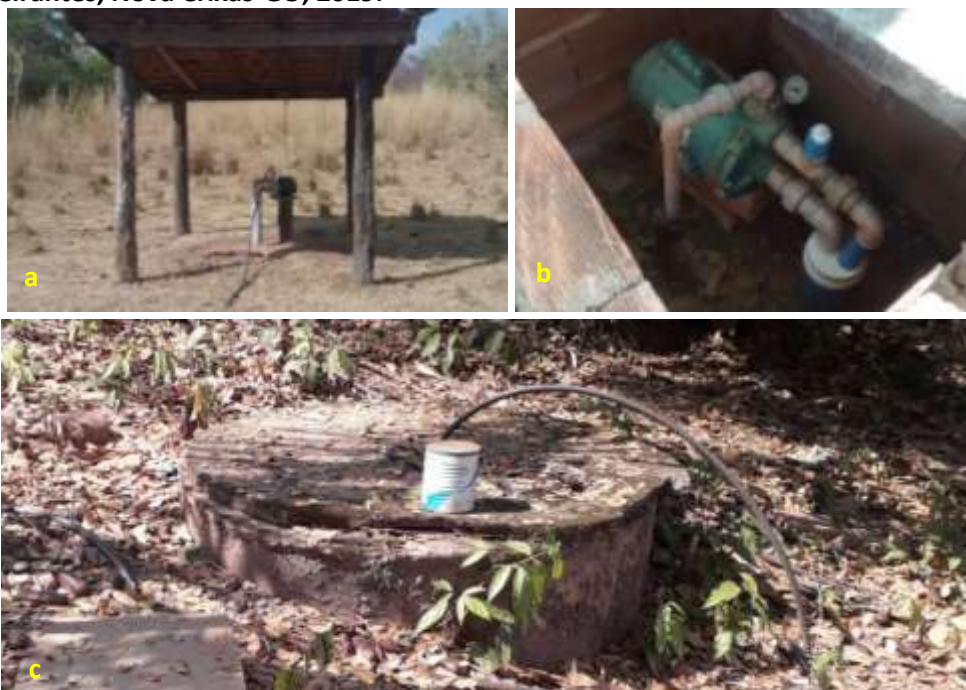
Foto 6.1 – Poço tubular raso (a), poço tubular (b) e poço raso escavado (c), na Comunidade São José dos Bandeirantes, Nova Crixás-GO, 2019.

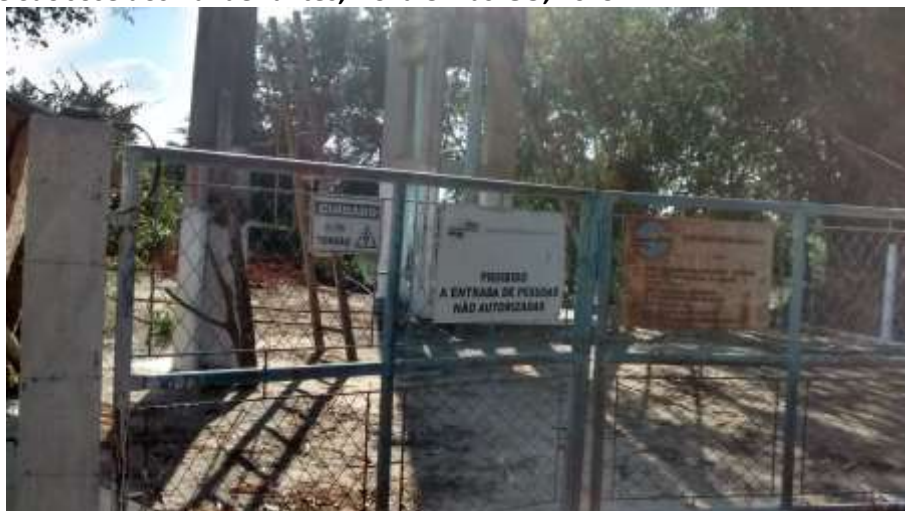
Com relação ao SAA, a área de captação possuía fácil acesso e encontrava-se cercada e identificada (Foto 6.2). De acordo com a observação *in loco*, há acesso de animais na zona de captação, assim como ocupação humana nas proximidades. Existe uma ação da prefeitura para retirada da família próxima ao ponto de captação.

Foto 6.2 – Area de captação do Sistema de Abastecimento de Água cercada e com identificação, na Comunidade São José dos Bandeirantes, Nova Crixás-GO, 2019.

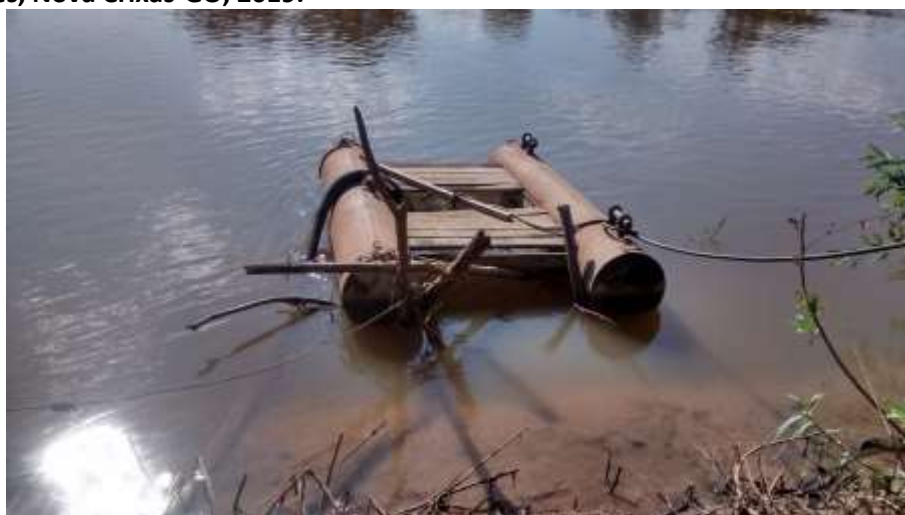
A água desse sistema era captada no rio Araguaia (F1), em uma captação flutuante (Foto 6.3), possuindo uma bomba submersa, com dispositivo de proteção (crivo). As estruturas de captação apresentavam um bom estado de conservação, além de dispositivos de proteção.

Foto 6.3 – Captação flutuante do Sistema de Abastecimento de Água, na Comunidade São José dos Bandeirantes, Nova Crixás-GO, 2019.

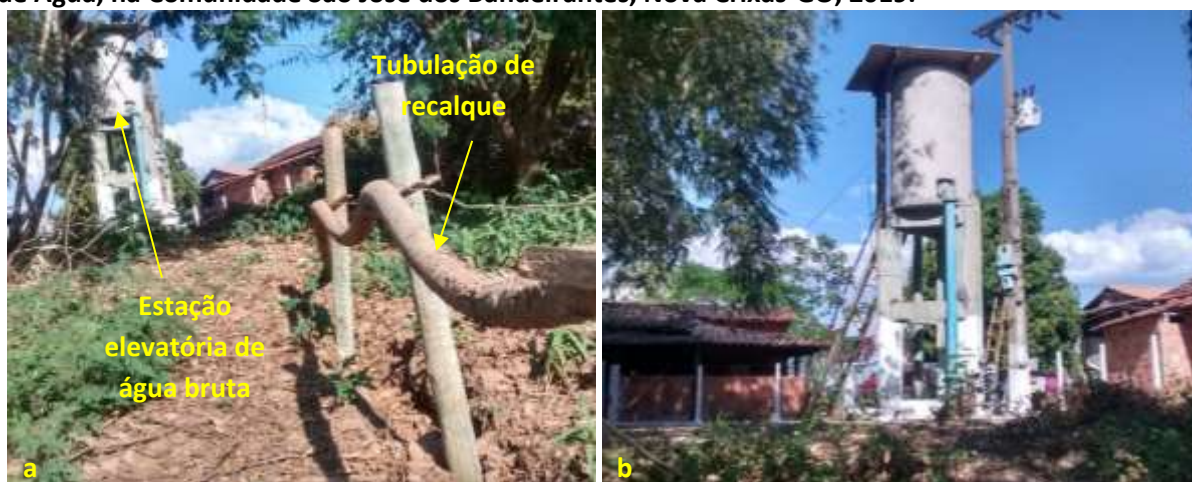
A água captada era destinada a uma estação elevatória (E1) (Fotos 6.4a e 6.4b), que se encontra na área de captação. Portanto, encontra-se cercada e identificada. Segundo informações *in loco*, a limpeza era realizada semanalmente, e nunca houve nenhum acidente

de trabalho. A estrutura apresentava um bom estado de conservação, além da existência de bomba reserva para estação elevatória e para captação.

Foto 6.4 – Tubulação de sucção (a) e estação elevatória, cercada (b) pelo Sistema de Abastecimento de Água, na Comunidade São José dos Bandeirantes, Nova Crixás-GO, 2019.

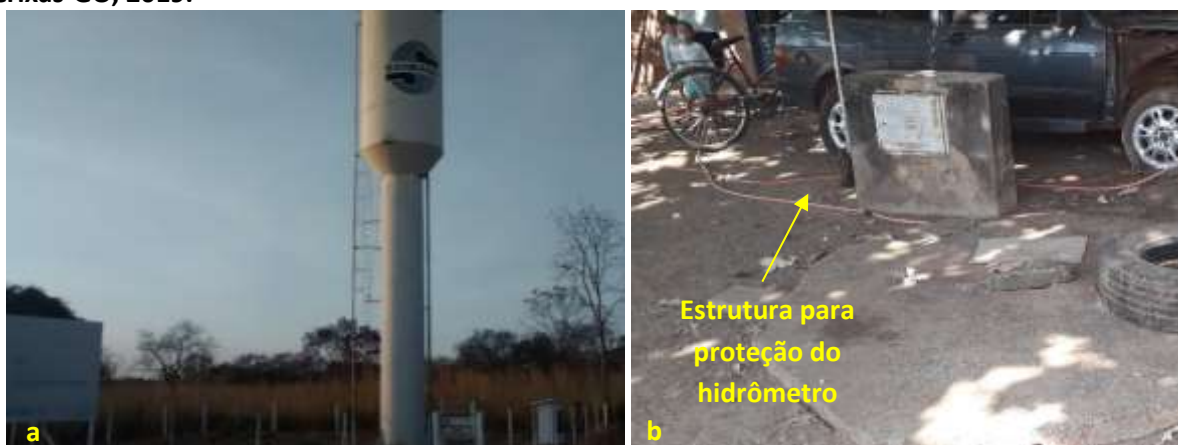
A água tratada era destinada a três reservatórios para armazenamento e distribuição. Os reservatórios são construídos em material de concreto (R1) e metálico (R2 e R3) (Foto 6.5a), com capacidade de armazenamento para aproximadamente 100 m³ e 50 m³, e apresentava estrutura em bom estado de conservação. O reservatório (Foto 6.5a) encontrava-se cercado e identificado. Além disso, a limpeza era realizada a cada cinco meses. Foram identificados dispositivos de controle de consumo, com mecanismo de medição de vazão pela calha *Parshall*, na ETA, e hidrometração nas residências dos consumidores (Foto 6.5b).

Foto 6.5 – Reservatório coletivo tipo taça, construído em material metálico e devidamente cercado e identificado (a), e estrutura de hidrometração (b), na Comunidade São José dos Bandeirantes, Nova Crixás-GO, 2019.

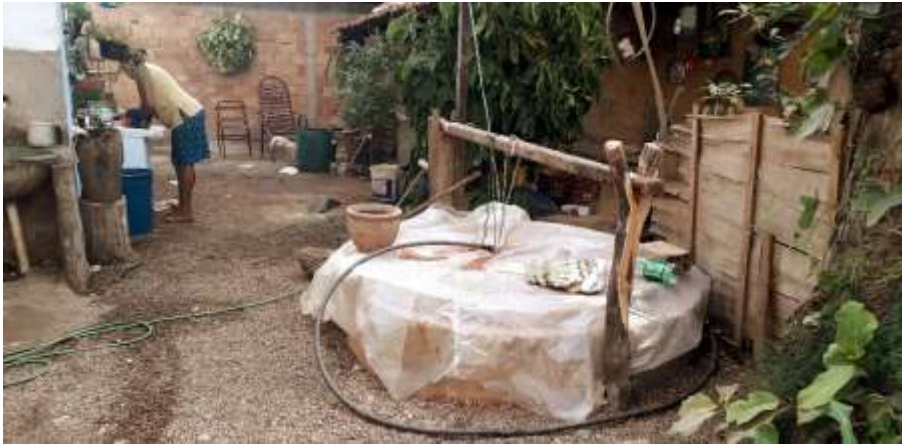
A respeito das SA, no que diz respeito aos poços rasos escavados, nos domicílios visitados, foi identificado na comunidade apenas um poço escavado ativo, sendo que, durante a pesquisa *in loco*, se observaram estruturas de proteções, tais como tampa concreto, mureta de proteção e calçada na região de contorno (Foto 6.6). Além disso, foi colocada sobre a tampa uma lona. A estrutura apresentava, de forma parcial, os dispositivos de proteção, sendo que o emprego destes componentes é essencial para a segurança dos moradores e animais que

circulam pelo local onde o poço está instalado. Além disso, são cruciais para dificultar a contaminação desta fonte de abastecimento de água por agentes externos e, por isso, sua presença é recomendada (BRASIL, 2015).

Foto 6.6 – Poço raso escavado com mureta, calçada ao redor, e lona sobre a tampa de concreto, na Comunidade São José dos Bandeirantes, Nova Crixás-GO, 2019.

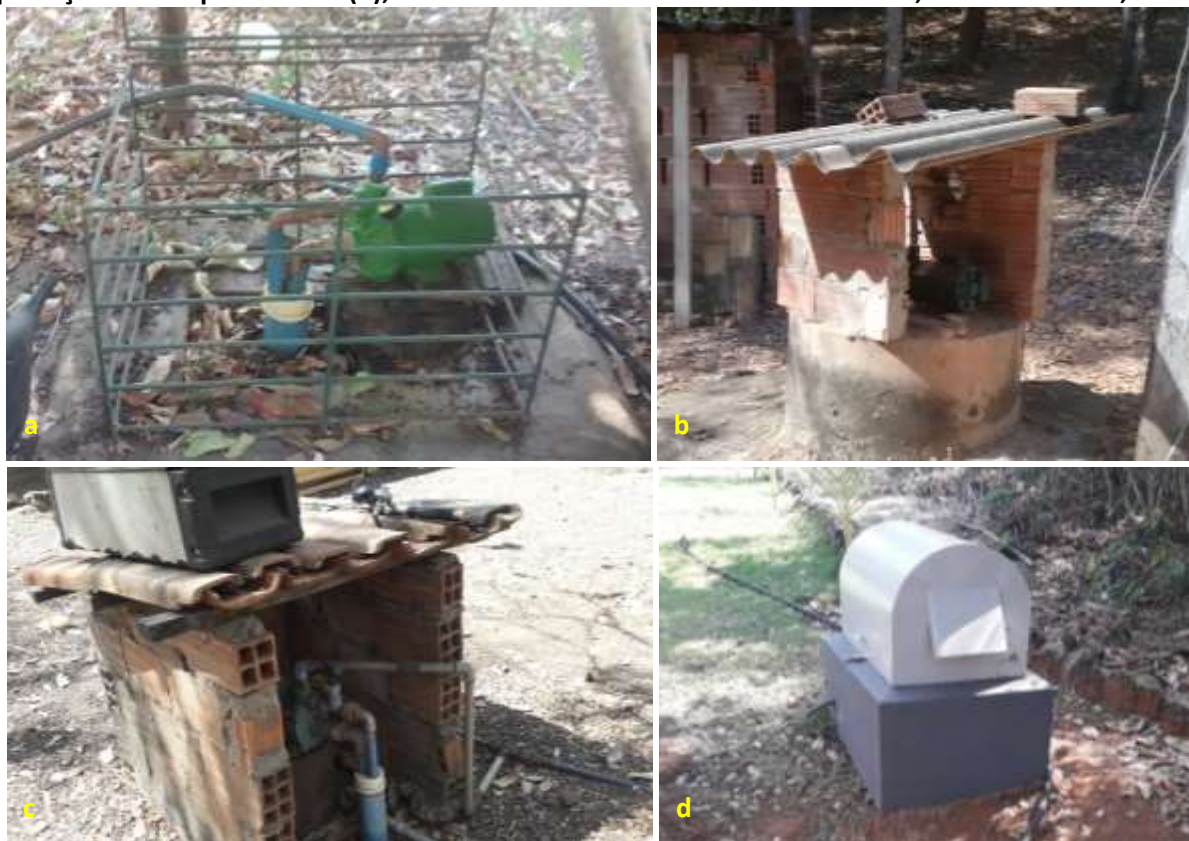
Foto 6.7 – Poços tubulares rasos cercados com abrigos metálicos (a), construído em alvenaria e com cobertura de telhado de fibrocimento (b) e telha cerâmica (c), sobre estrutura de alvenaria e proteção em chapa metálica (d), na Comunidade São José dos Bandeirantes, Nova Crixás-GO, 2019.

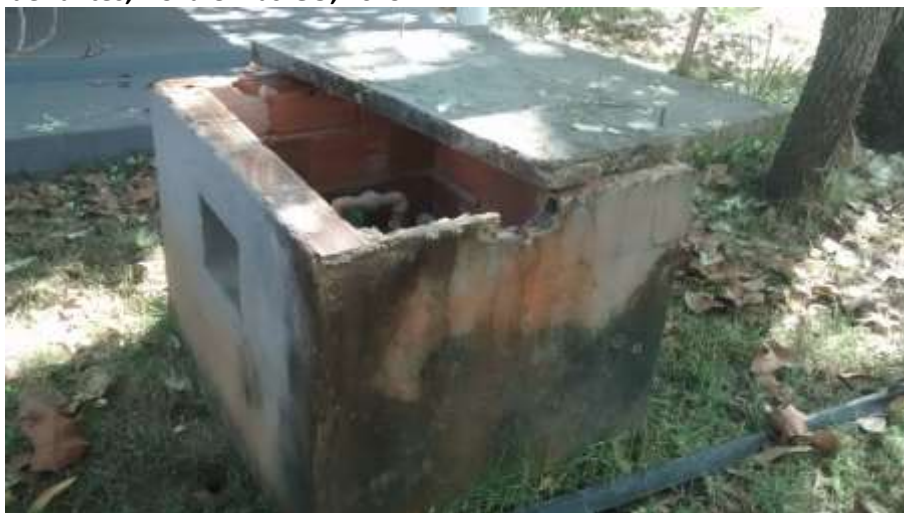
Por outro lado, os poços tubulares profundos apresentam apenas uma tubulação localizada acima do poço, pois possuem bombas de eixo vertical, situadas no seu interior. A falta de manutenção da área a seu redor, como a falta de roçagem, pode ocasionar danos por choques mecânicos, causados por animais de grande porte ou veículos. Na comunidade, o poço tubular profundo visitado encontrava-se protegido por estrutura de alvenaria e tampa de concreto (Foto 6.8), no entanto, é possível verificar que a estrutura de proteção apresentava desgastes. Referente aos mananciais superficiais utilizados pela comunidade como fonte de abastecimento, todos ocorriam no rio Araguaia, sendo utilizado um conjunto motobomba (Fotos 6.9a e 6.9b). O ponto de captação não estava cercado, portanto, existia a possibilidade de contaminação da água devido ao acesso de pessoas e de animais de pequeno e grande portes. Este dispositivo é importante para conter a entrada de animais que podem causar a contaminação da fonte.

Foto 6.8 – Poço tubular profundo protegido por alvenaria e tampa de concreto na Comunidade São José dos Bandeirantes, Nova Crixás-GO, 2019.

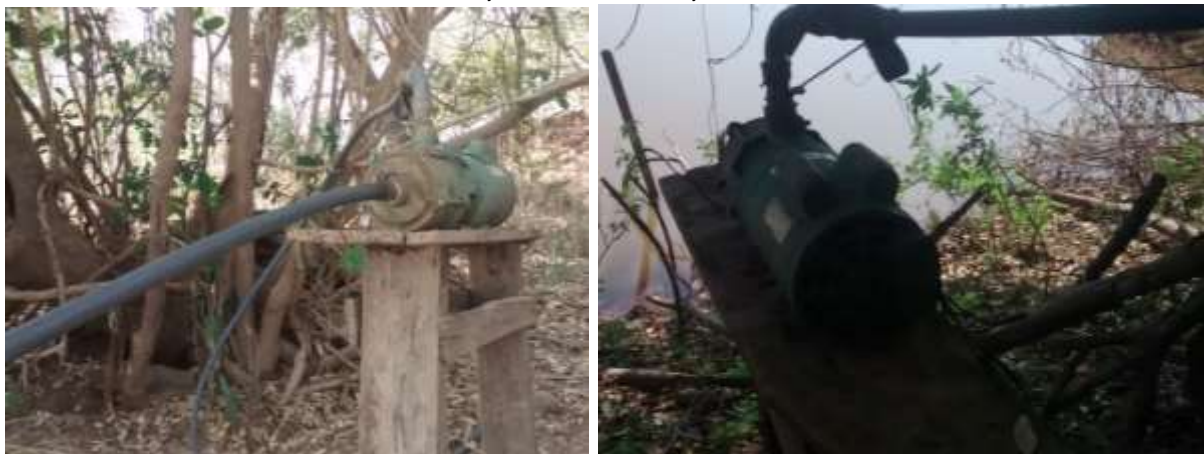
Foto 6.9 – Captação individual por meio de conjunto motobomba no Rio Araguaia (a) e (b), na Comunidade São José dos Bandeirantes, Nova Crixás-GO, 2019.

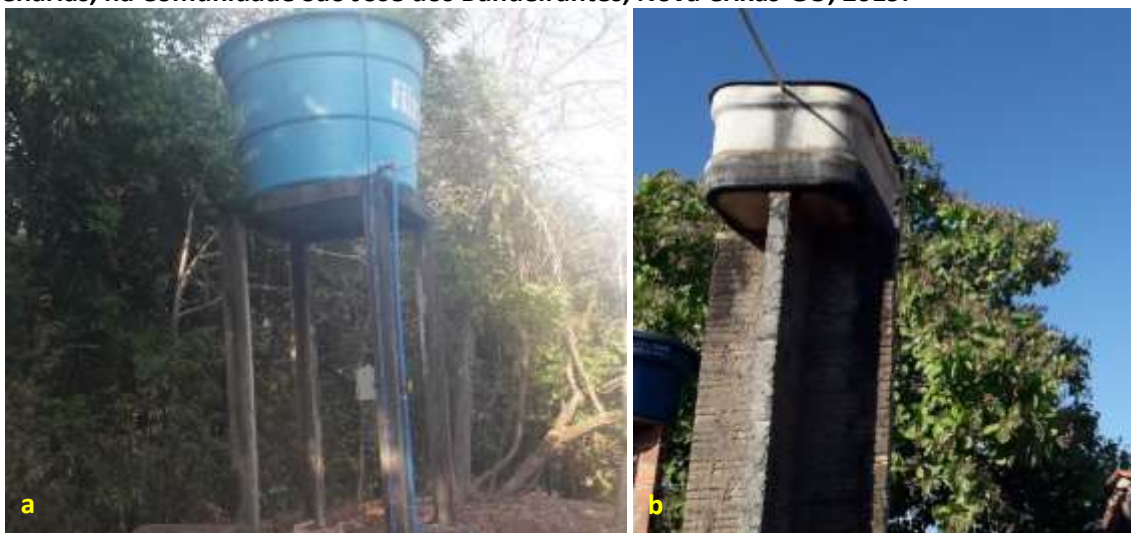
o uso de amianto. Salienta-se que apenas 11,5% dos reservatórios não apresentavam trincas e foram instalados dentro e fora dos domicílios, sobre estruturas de diferentes modelos e materiais, tais como madeira e alvenaria (Fotos 6.10a e 6.10b). Foi informado ainda que 87,0% dos reservatórios domiciliares foram lavados pelo menos uma vez ao ano.

Foto 6.10 – Reservatório de fibra de vidro (a) e reservatório de fibrocimento (b) sobre estruturas de alvenarias, na Comunidade São José dos Bandeirantes, Nova Crixás-GO, 2019.

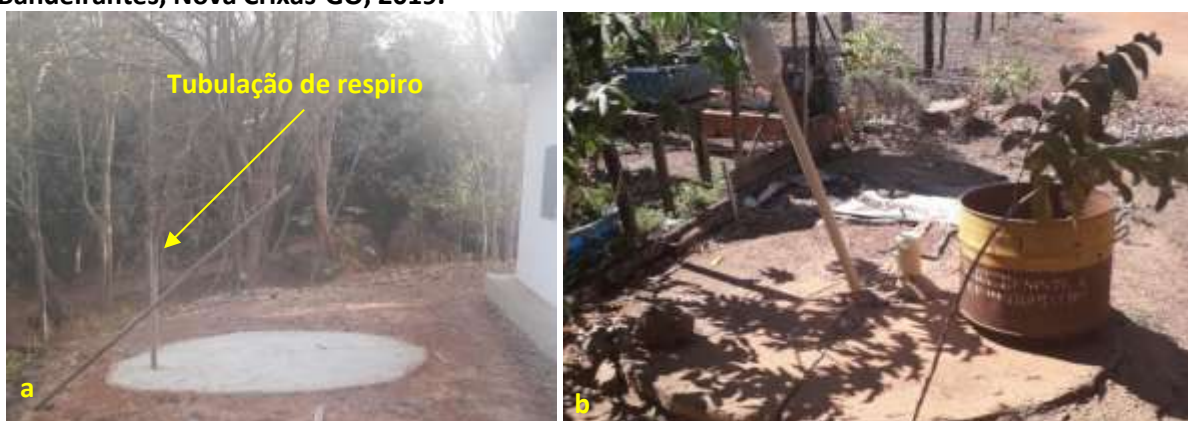
Foto 6.11 – Situações construtivas das fossas negras/rudimentares, com tampa de concreto e tubulação de tubulação de respiro sem proteção(a) e com proteção (b), na Comunidade São José dos Bandeirantes, Nova Crixás-GO, 2019.

A Foto 6.11a apresenta uma fossa negra/rudimentar com tampa de concreto armado e tubulação de respiro sem proteção. A fossa negra/rudimentar da Foto 6.11b tem tampa de concreto, com tubulação de respiro com proteção, vedada por uma garrafa PET, e também uma tubulação de limpeza. A tampa da Foto 6.11b mostrava trincas e rachaduras no seu perímetro. As fossas das Fotos 6.11a e 6.11b encontravam-se praticamente no mesmo nível do solo, o que pode facilitar a entrada de água pluvial no interior da fossa e o extravasamento do efluente. Além disso, esta situação poderia aumentar o risco de erosão ao longo do perímetro das fossas devido à desestabilização do solo. Essas situações negativas comprometem as condições de infraestrutura dos sistemas de esgotamento sanitário, podendo criar uma situação crítica à segurança e à proteção dos moradores e animais do local.

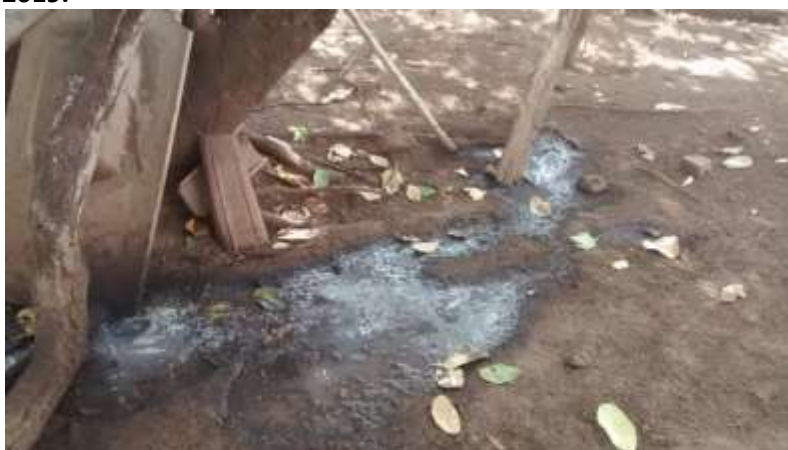
Observa-se, dentre as informações que retratam a destinação da água cinza (efluente gerado principalmente nas cozinhas), que 95,7% dos moradores lavavam as louças na pia dentro da casa, e 4,3% na pia fora de casa. Em 34,8% dos casos, a água cinza era lançada diretamente no quintal (Foto 6.12), 13,0% no sistema caixa de gordura seguido de fossa negra, 17,4% na fossa negra, 4,4% na sequência caixa de gordura e quintal, e 30,4% na fossa tapiocanga.

Foto 6.12 – Acúmulo de água cinza proveniente da lavagem de louças ou de roupas. lançada diretamente no solo do quintal, próximo aos domicílios, na Comunidade São José dos Bandeirantes, Nova Crixás-GO, 2019.

Ainda sobre o lançamento dos efluentes das águas cinzas, este quase sempre aconteceu próximo à residência. A Foto 6.12 ilustra o cenário causado pelo lançamento da água proveniente da pia de lavar louças por meio de tubulações, podendo resultar no acúmulo de efluente. Este cenário pode contribuir para o início do processo de erosão no solo.

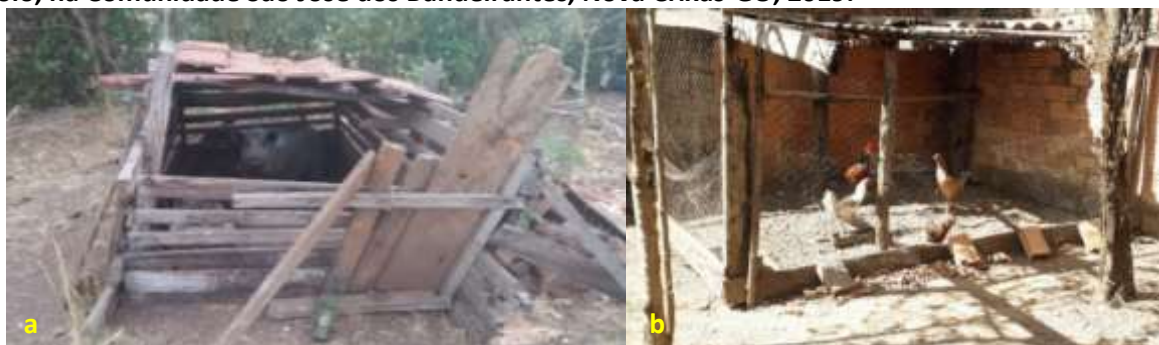
Nas Fotos 6.14a e 6.14b, nota-se o confinamento de suínos (chiqueiro) e aves (galinheiro) sem a impermeabilização do solo, onde a exposição deste com as excretas e a água pluvial pode provocar sua contaminação, além de atrair vetores.

Foto 6.14 – Exemplos das presenças de chiqueiro (a) e galinheiros (b) sem impermeabilização do solo, na Comunidade São José dos Bandeirantes, Nova Crixás-GO, 2019.

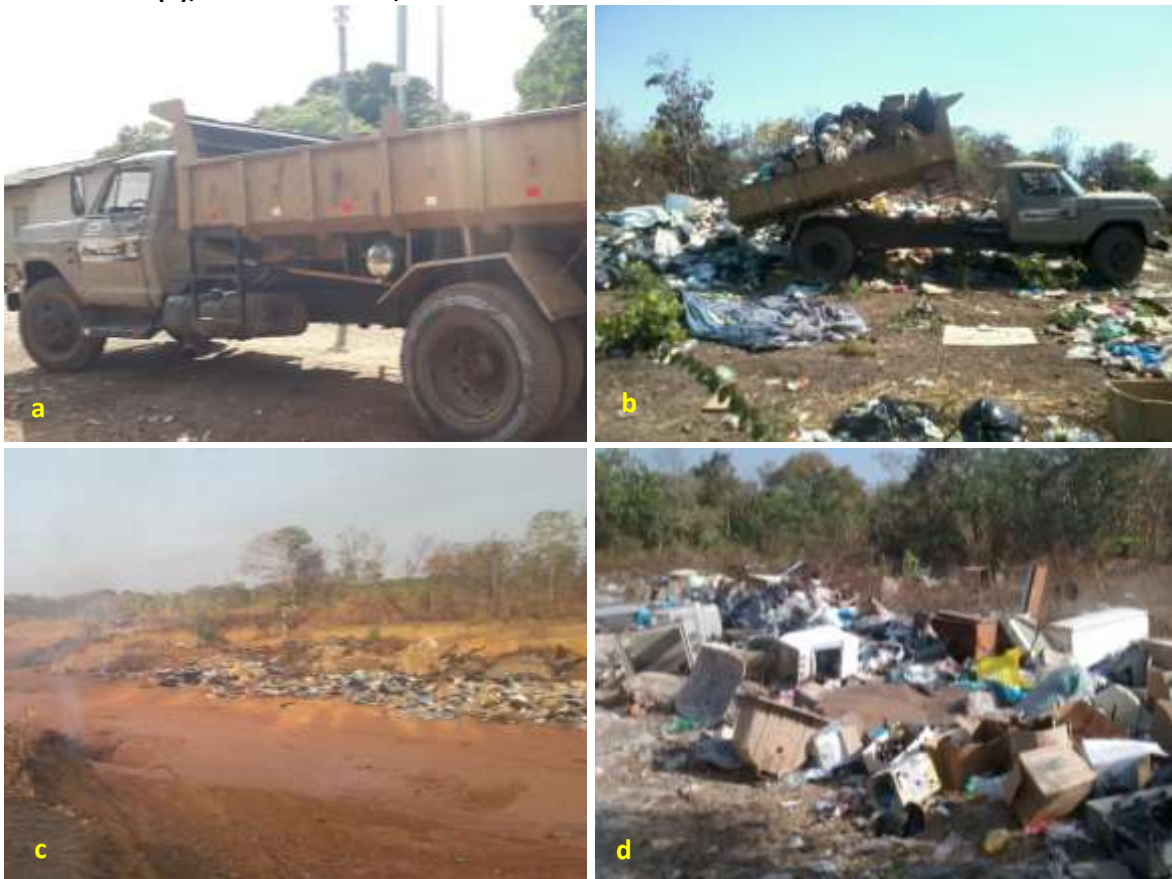
Foto 6.15 – Coleta e transporte de resíduos por caminhão basculante (a), despejo de resíduos no lixão (b) e disposição inadequada de resíduos em lixão (c), na Comunidade São José dos Bandeirantes, e disposição inadequada de resíduos em lixão, também no Povoado de Piedade dos Bandeirantes (d), Nova Crixás-GO, 2019.

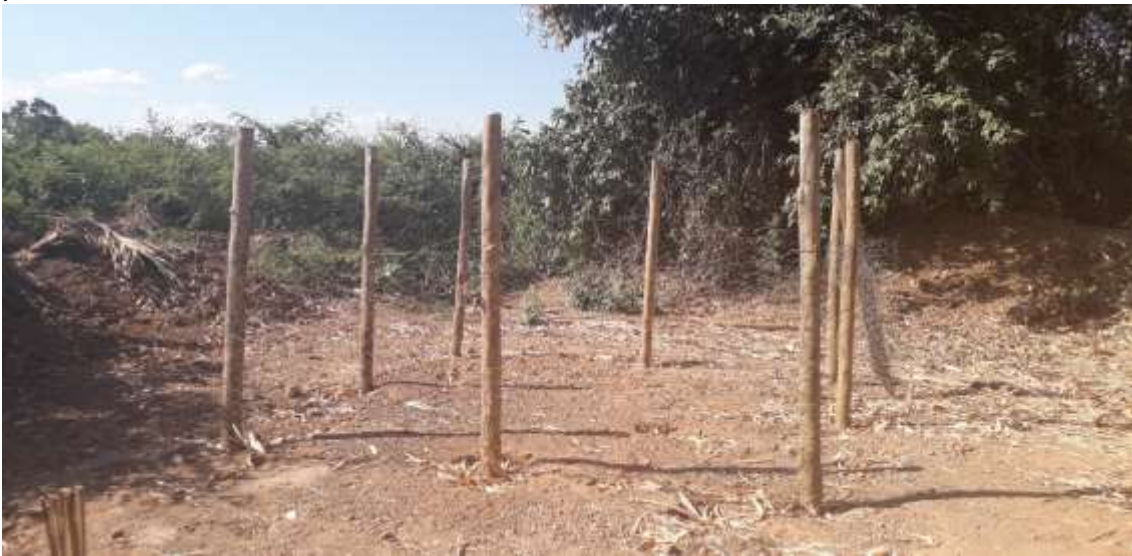
Foto 6.16 – Ponto de entrega de resíduos, na Comunidade São José dos Bandeirantes, Nova Crixás-GO, 2019.

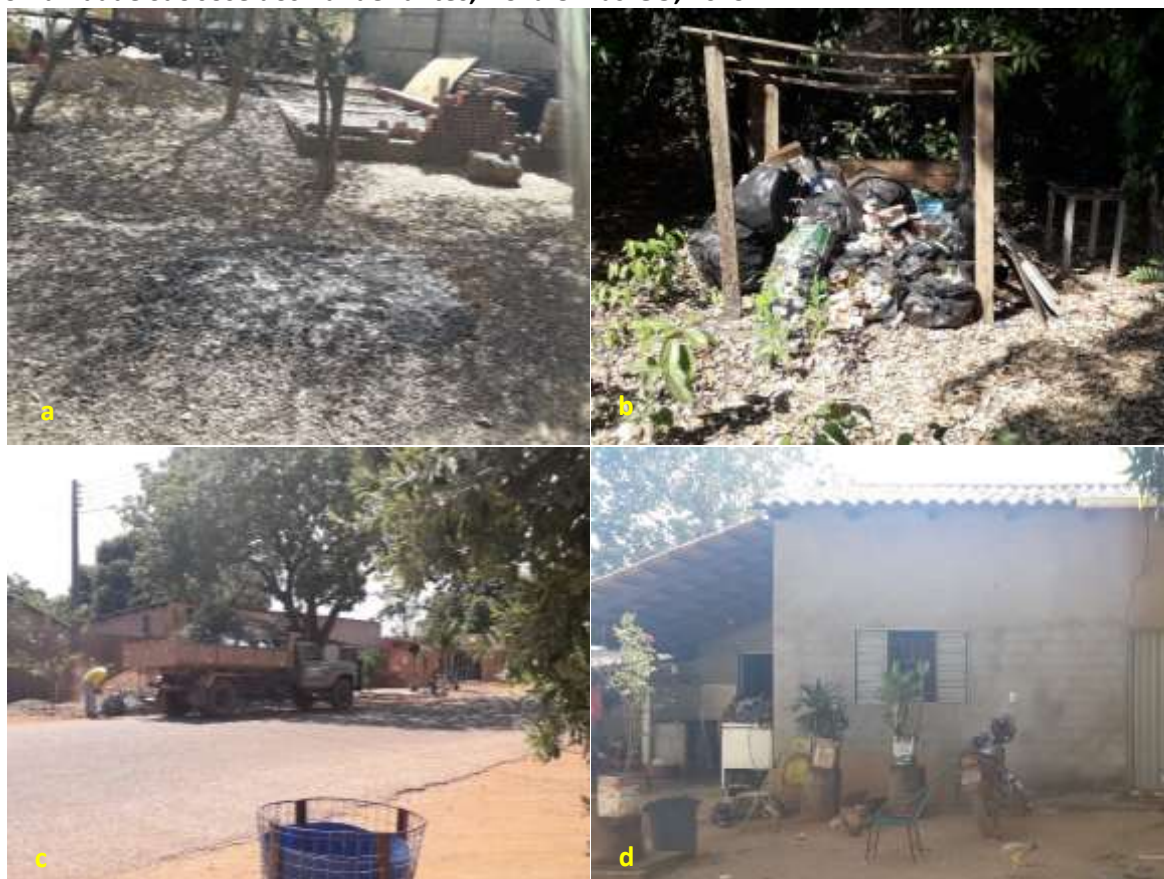
Na Comunidade, 30,0% dos domicílios que separavam os resíduos secos informaram que realizavam a queima destes como forma de destinação final (Foto 6.17a), apesar de ser uma ação inadequada e geradora de poluição do ar. No entanto, também foram verificadas outras formas de destinação, como a venda (Foto 6.17b) ou doação desses resíduos em 20,0% da comunidade, gerando renda, pois são passíveis de reuso e reciclagem. Parte da comunidade também acondicionava seus resíduos secos, os disponibilizava para a coleta da prefeitura (Foto 6.17c), os jogava em rio ou ribeirão, os reutilizava (Foto 6.17d), os transportava para a área urbana da cidade ou lhes dava outros destinos não especificados (Gráfico 6.11).

Foto 6.17 – Presença, nos quintais, de queima de resíduos (a), de segregação e acondicionamento de latas de alumínio, para posterior venda (b), de acondicionamento externo de resíduos para a coleta da prefeitura (c) e de reutilização de recipientes metálicos, como vasos de plantas (d), na Comunidade São José dos Bandeirantes, Nova Crixás-GO, 2019.

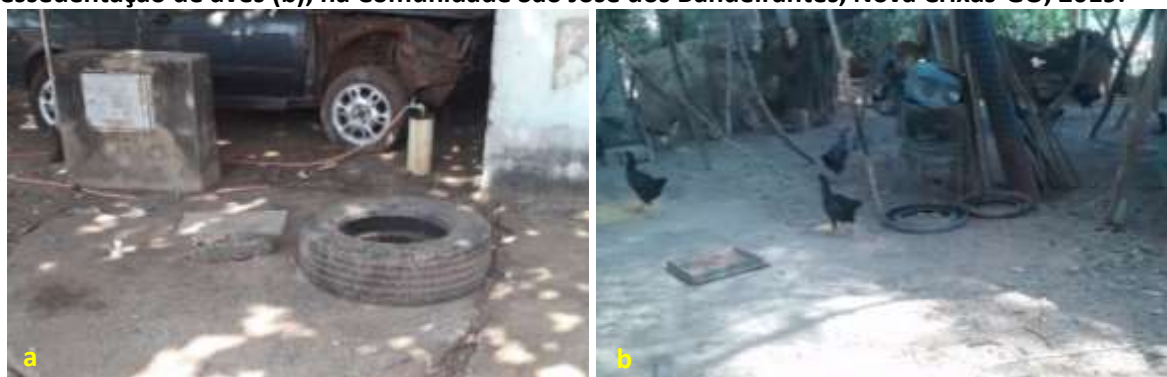
Foto 6.18 – Pneu armazenado para posterior envio ao ponto de coleta coletivo (a) e reutilizado na dessedentação de aves (b), na Comunidade São José dos Bandeirantes, Nova Crixás-GO, 2019.

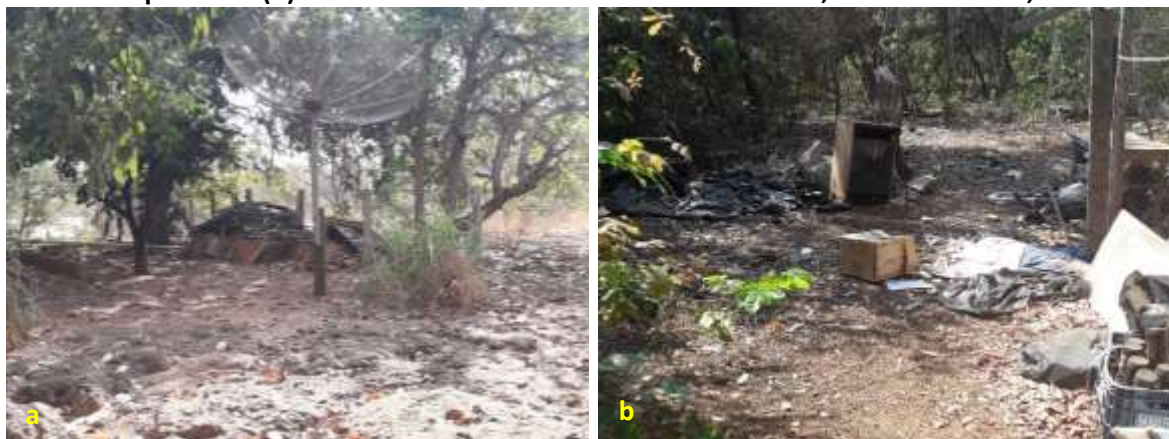
A situação encontrada nos quintais dos domicílios da Comunidade São José dos Bandeirantes foi de acúmulo de: materiais de construção (pedras, tijolos, madeiras, entre outros) em 66,7% dos quintais (Foto 6.19a); resíduos diversos espalhados em 23,8% (Foto 6.19b); resíduos acumulados em buracos em 9,5% (Foto 6.20a), e resíduos acumulados que apresentam possibilidade de armazenar água em 4,8% (Foto 6.20b), conforme Gráfico 6.14.

Foto 6.19 – Presença, nos quintais, de materiais de construção, tipo: telhas cerâmica (a) de resíduos e variados espalhados (b) na Comunidade São José dos Bandeirantes, Nova Crixás-GO, 2019.

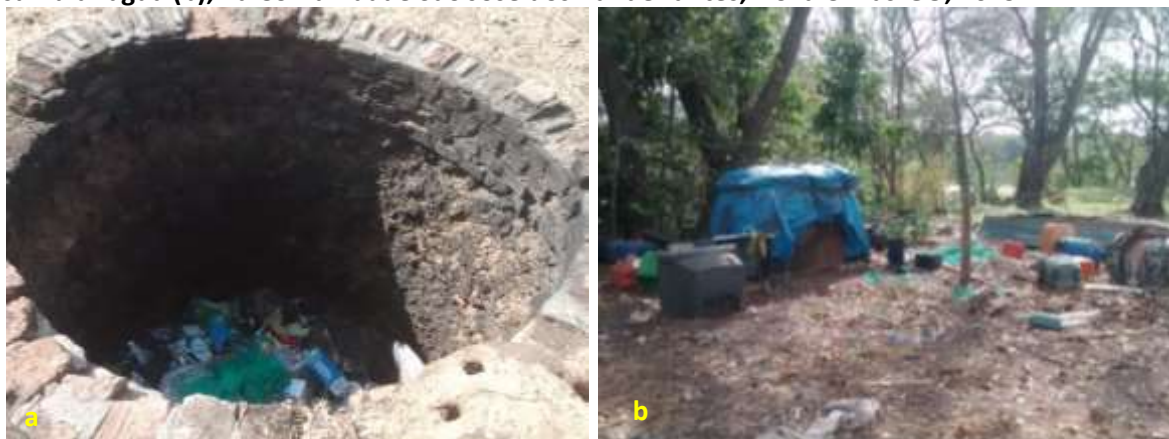
Foto 6.20 – Presença, nos quintais, de resíduos acumulados em buracos (a) e com a possibilidade de acumular água (b), na Comunidade São José dos Bandeirantes, Nova Crixás-GO, 2019.

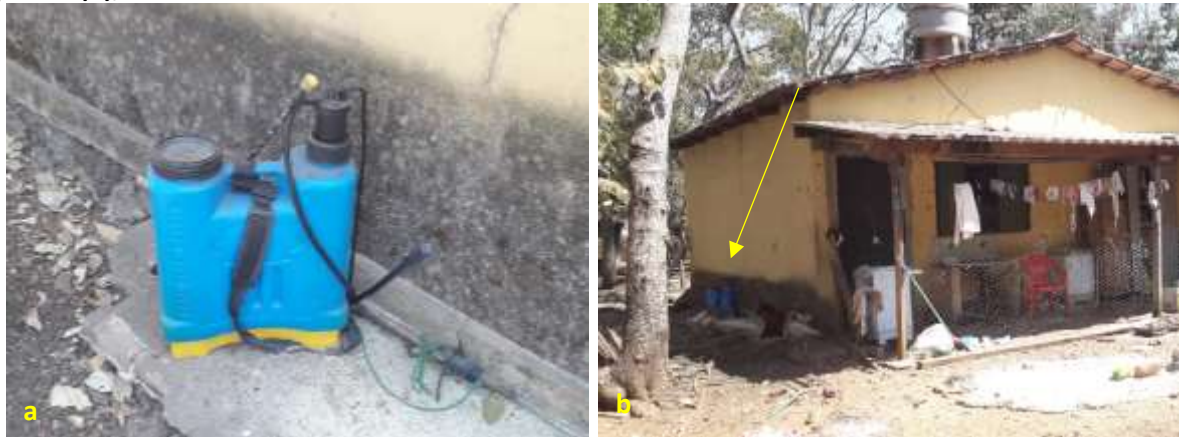
Durante o uso dos agrotóxicos, todos os agricultores da comunidade armazenavam os recipientes ainda cheios em galpão ou em local específico (Gráfico 6.15). Também foi observada a presença de equipamento de aplicação de agrotóxicos, tipo pulverizador costal (Foto 6.22a), deixado no quintal do domicílio (Foto 6.22b).

Foto 6.22 – Equipamento de aplicação de agrotóxicos, do tipo pulverizador costal (a), deixado no quintal (b), na Comunidade São José dos Bandeirantes, Nova Crixás-GO, 2019.

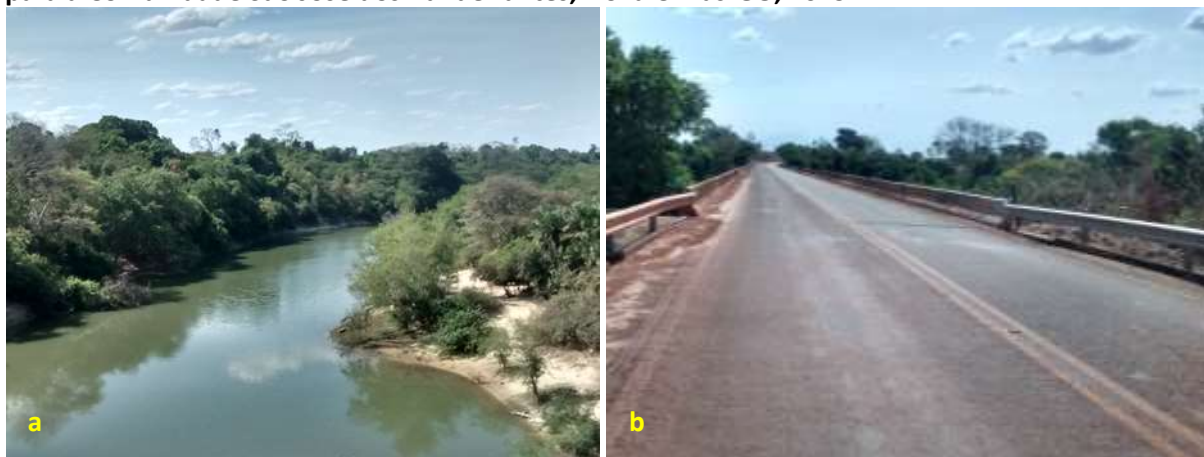
No trajeto para a Comunidade São José dos Bandeirantes pertencente ao município de Nova Crixás-GO, foram observados trechos da via de acesso pavimentados e não pavimentados. Além disso, há também, ao longo da trajetória, fundo de vale, onde passa curso d'água responsável pelo transporte de uma grande parcela do escoamento superficial (Foto 6.23a). A condição da estrutura de passagem pelo rio, ao longo da via, até chegar à Comunidade São José dos Bandeirantes, aparenta estar em boas condições (Foto 6.23b), oferecendo segurança para o tráfego dos moradores.

Foto 6.23 – Rio Crixás Mirim (a) e ponte sobre este, na via de acesso pavimentada (b), no caminho para a Comunidade São José dos Bandeirantes, Nova Crixás-GO, 2019.

No que diz respeito à macrodrenagem, conforme ilustrado no Mapa 6.1, foram observados dois rios (Foto 6.23a).
