DIAGNÓSTICO TÉCNICO PARTICIPATIVO DA COMUNIDADE SÃO JOSÉ DOS BANDEIRANTES

Nova Crixás - Goiás
2019

Saneamento e Saúde
Ambiental em Comunidades
Rurais e Tradicionais de Goiás

**PROJETO: SANEAMENTO E SAÚDE AMBIENTAL
EM COMUNIDADES RURAIS E TRADICIONAIS
DE GOIÁS (SANRURAL)**

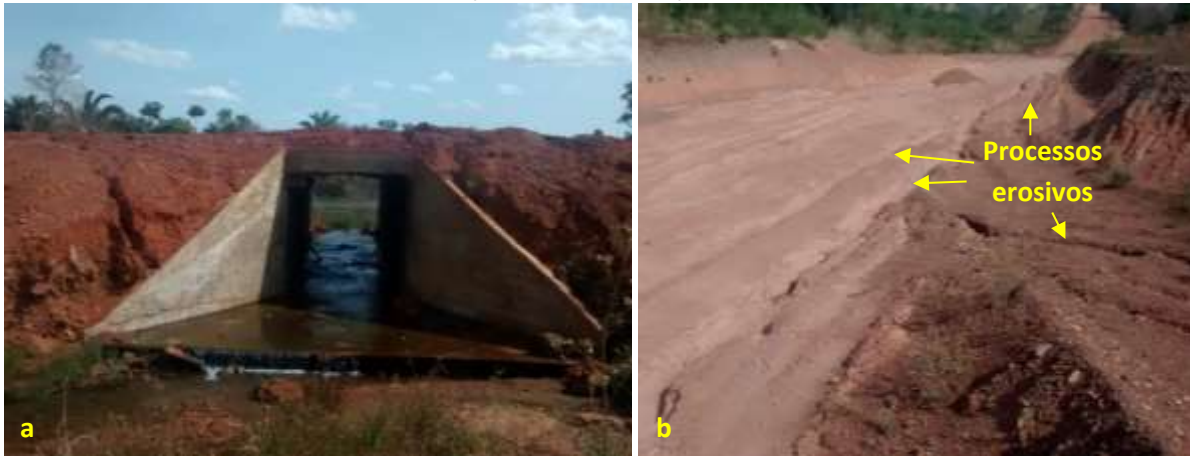
Foram identificadas galerias pluviais (Foto 6.24a) para o encaminhamento da parcela de água precipitada na forma de escoamento superficial.

Apesar da existência das estruturas de drenagem, notaram-se processos erosivos nas vias de acesso à comunidade, exemplificados na Foto 6.24b, os quais ocorrem pelo carreamento das partículas do solo através do escoamento superficial.

Foto 6.24 – Galeria pluvial (a) e processos erosivos (b) na via de acesso não pavimentada à Comunidade São José dos Bandeirantes, Nova Crixás-GO, 2019.

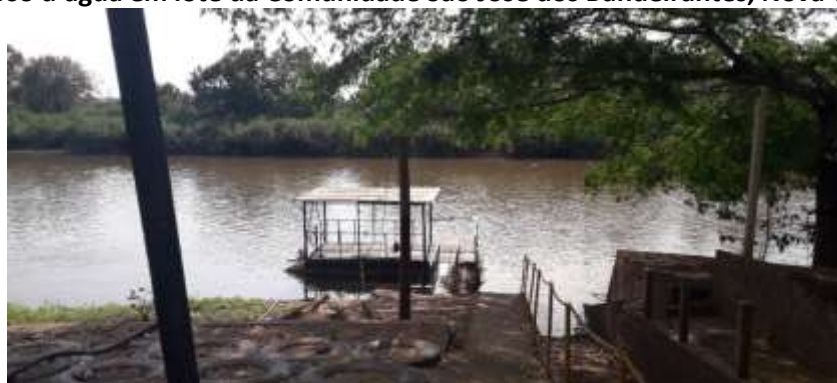
Notou-se, ainda, que: 30,4% dos lotes da comunidade estavam sendo margeados por algum curso d'água (Foto 6.25), e 100,0% das matas ciliares destes cursos d'água estavam degradadas (Gráfico 6.18).

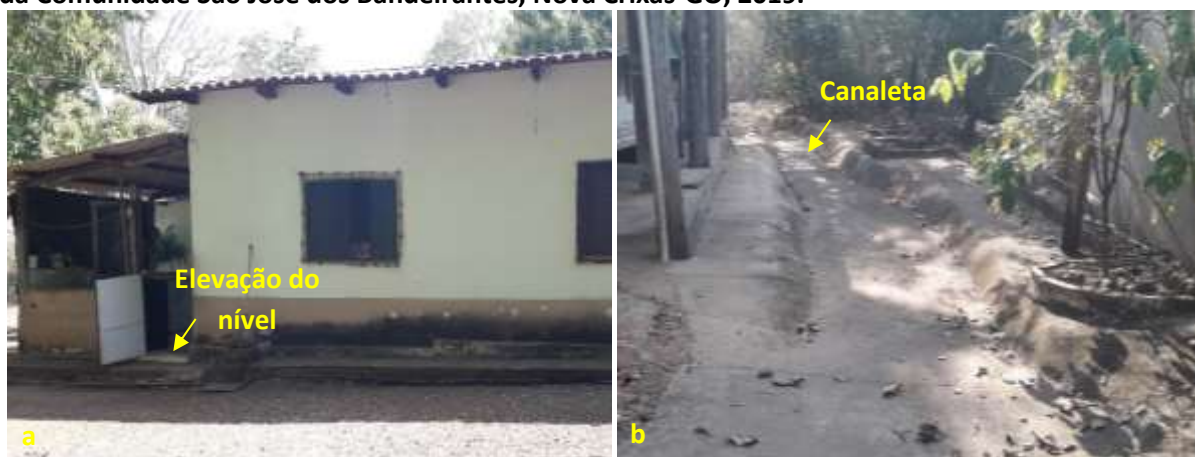
Foto 6.26 – Dispositivos de prevenção dos danos provocados pelas águas em residência (a) e lote (b) da Comunidade São José dos Bandeirantes, Nova Crixás-GO, 2019.

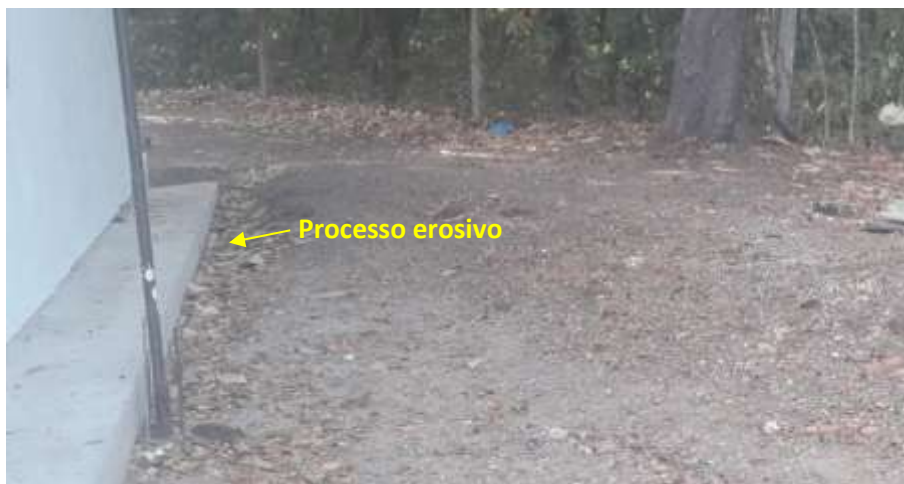
No que se refere aos danos causados ao solo pelo escoamento superficial, foi constatado que, em 4,3% dos lotes da comunidade, havia algum tipo de erosão (Foto 6.27), sendo que a extensão deste processo chegou a 9,0 metros. Dos que disseram ter erosão em seus terrenos, 100,0% sofreram avanços ao longo dos anos.
