DIAGNÓSTICO TÉCNICO PARTICIPATIVO DA COMUNIDADE SÃO JUDAS

Nova Crixás - Goiás
2018

Saneamento e Saúde
Ambiental em Comunidades
Rurais e Tradicionais de Goiás

PROJETO: SANEAMENTO E SAÚDE AMBIENTAL EM COMUNIDADES RURAIS E TRADICIONAIS DE GOIÁS (SANRURAL)

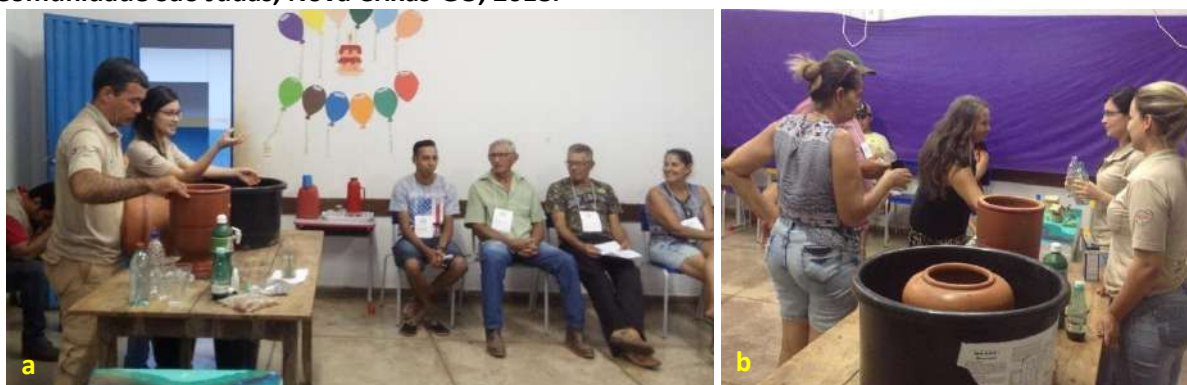
As Fotos 2.8 e 2.9 ilustram a apresentação sobre boas práticas em saneamento, quando foram repassadas as orientações sobre a limpeza do filtro de cerâmico e da vela porosa (Fotos 2.8a e 2.8b), técnicas construtivas de funcionamento da vermicomposteira (Foto 2.9a) e distanciamentos entre fontes de poluições, cursos hídricos, habitações e fontes de abastecimento (Foto 2.9b). Além disso, foram apresentados também procedimentos de higienização da caixa d'água, técnicas construtivas de funcionamento da fossa biodigestora e diversas formas de tratamento da água intradomiciliar.

Foto 2.8 – Apresentação de procedimentos de higienização da limpeza do filtro cerâmico e da vela porosa (a) e (b) como forma de boas práticas em saneamento durante o Momento 3 da Oficina 2, na Comunidade São Judas, Nova Crixás-GO, 2018.

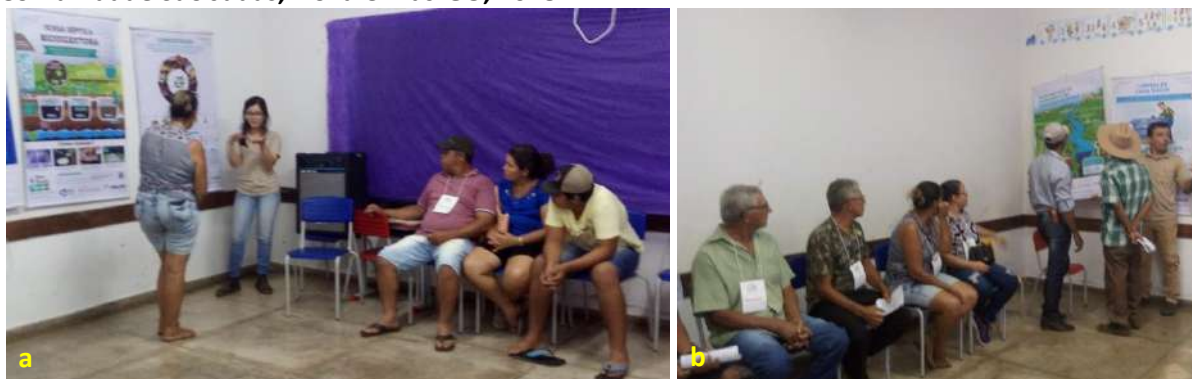
Foto 2.9 – Apresentação de técnicas construtivas de funcionamento da vermicomposteira (a) e distanciamentos entre fontes de poluições, cursos hídricos, habitações e fontes de abastecimento (b), como forma de boas práticas em saneamento durante o Momento 3 da Oficina 2, na Comunidade São Judas, Nova Crixás-GO, 2018.

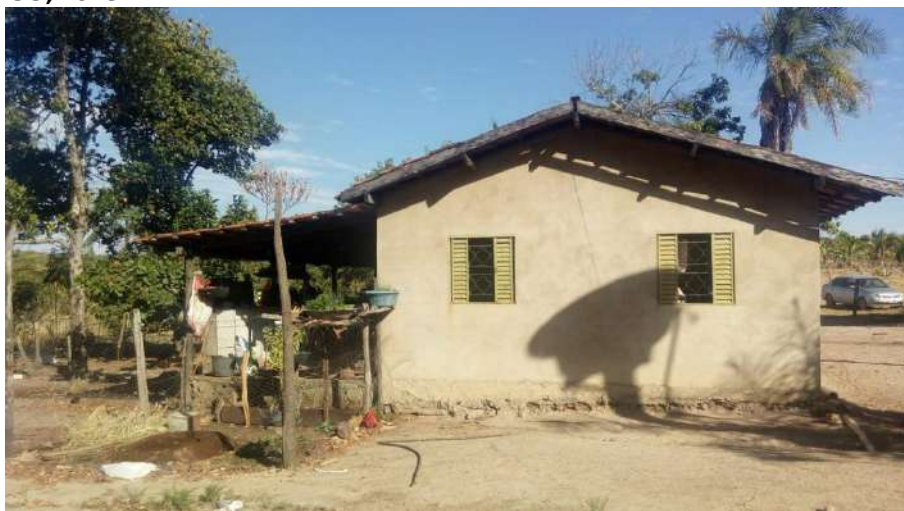
Foto 4.6 – Habitação construída de alvenaria com reboco, identificada na Comunidade São Judas, Nova Crixás-GO, 2018.

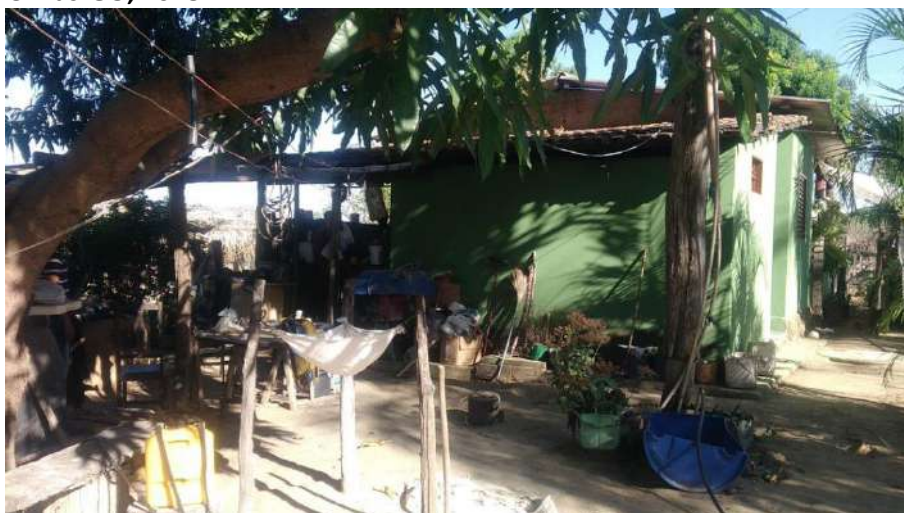
Foto 4.7 – Habitação construída de alvenaria com reboco e pintura, identificada na Comunidade São Judas, Nova Crixás-GO, 2018.

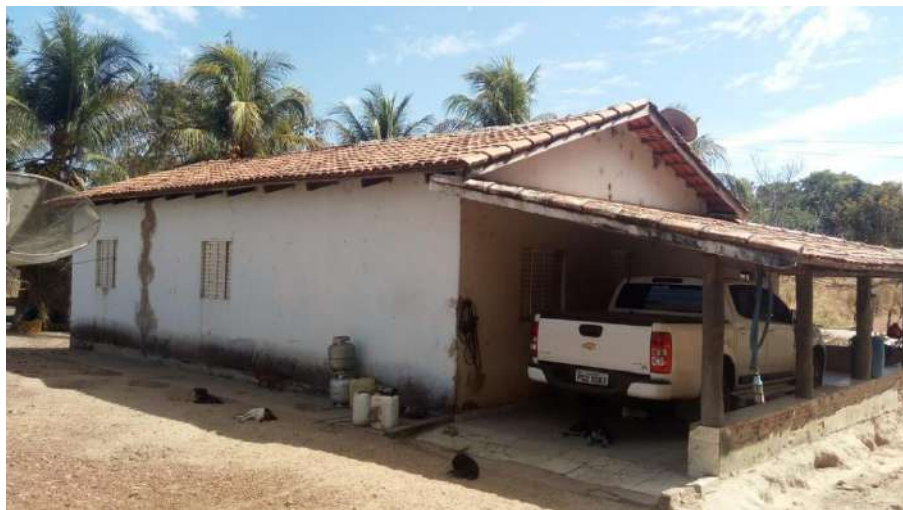
Assim como as paredes, os pisos das habitações da comunidade também apresentaram características variadas. A característica mais frequentemente observada para essa parte da edificação foi a cerâmica ou o piso acabado, presente em 52,2% das habitações. Também foram observados pisos constituídos de cimento queimado registrados em 47,8% e, de modo menos frequente, pisos de concreto bruto, em 30,4% dos casos (Gráfico 4.34). Na Foto 4.8 pode ser observado exemplo de piso identificado nas habitações da Comunidade São Judas.

Foto 4.8 – Piso de cimento queimado, identificado nas habitações da Comunidade São Judas, Nova Crixás-GO, 2018.

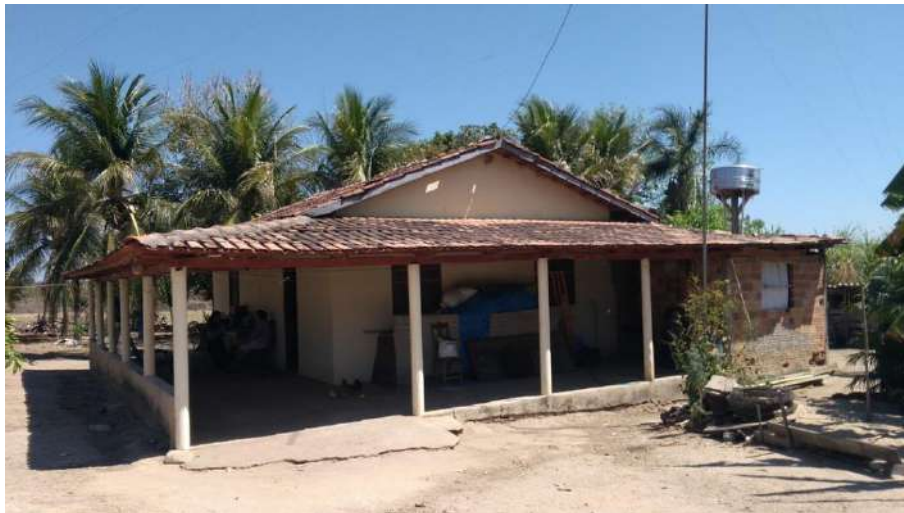
Um dos fatores mais importantes no que diz respeito ao conforto térmico é a técnica utilizada para a cobertura das habitações. Neste sentido, foi observado na comunidade que 100% das habitações apresentam cobertura de telha de barro em associação aos 8,7% que apresentaram cobertura de telha de fibrocimento (Gráfico 4.35). Na Foto 4.9 pode ser observado exemplo de cobertura identificada nas habitações da Comunidade São Judas.

Foto 4.9 – Cobertura de telha de barro, identificada nas habitações da Comunidade São Judas– Nova Crixás-GO, 2018.

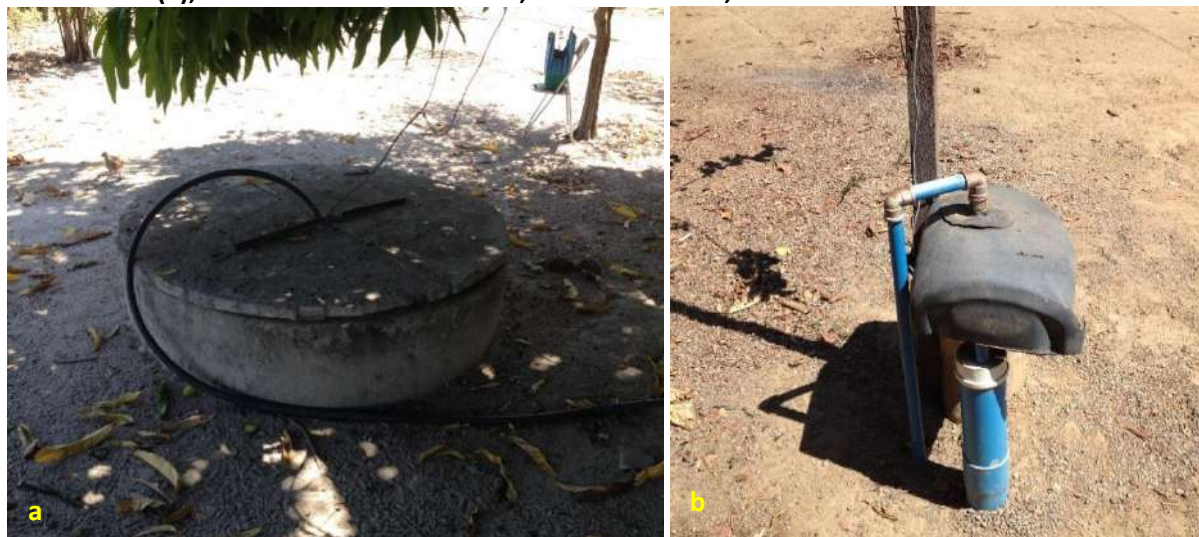
Foto 6.1 – Fontes de abastecimento de água utilizadas para ingestão: poço raso escavado (a), poço tubular raso (b), na Comunidade São Judas, Nova Crixás-GO, 2018.

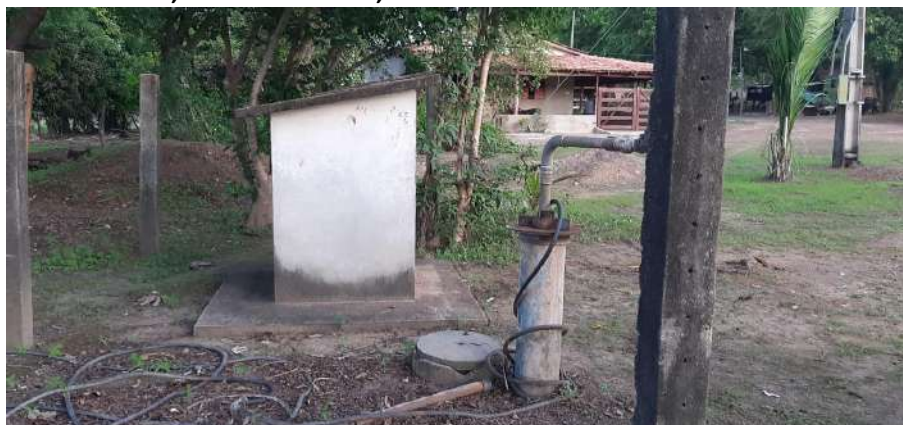
Com relação à SAC que abastece o núcleo comunitário, foi informado que a perfuração do poço tubular profundo (Foto 6.2), com aproximadamente 120 m de profundidade, e a instalação do reservatório de distribuição foram recursos do Inbra e da Prefeitura de Nova Crixás utilizados, por volta do ano de 2002, concebidos juntamente com a escola da região.

Foto 6.2 – Poço tubular profundo da solução alternativa coletiva que abastece o núcleo comunitário na Comunidade São Judas, Nova Crixás-GO, 2018.

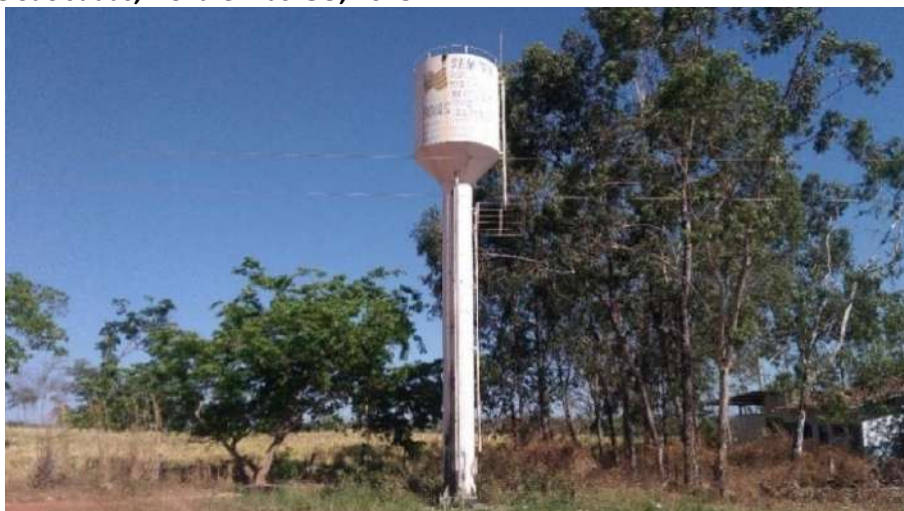
Com relação à área em que se localiza o reservatório, observou-se que ela não era protegida em sua totalidade por cercas, portões ou muros (Foto 6.3), possibilitando o acesso e o manuseio dos dispositivos de distribuição de água por pessoas não autorizadas, o que pode resultar em riscos, como quedas, afogamento, entre outros. Destaca-se que o reservatório de distribuição (Foto 6.3) era metálico do tipo taça, com capacidade de armazenamento para aproximadamente 5,0 m³, não possuía extravasor, estava tampado e era desprovido de mecanismo de macromedição.

Foto 6.3 – Reservatório metálico do tipo taça, com capacidade de aproximadamente 5 m³, na Comunidade São Judas, Nova Crixás-GO, 2018.

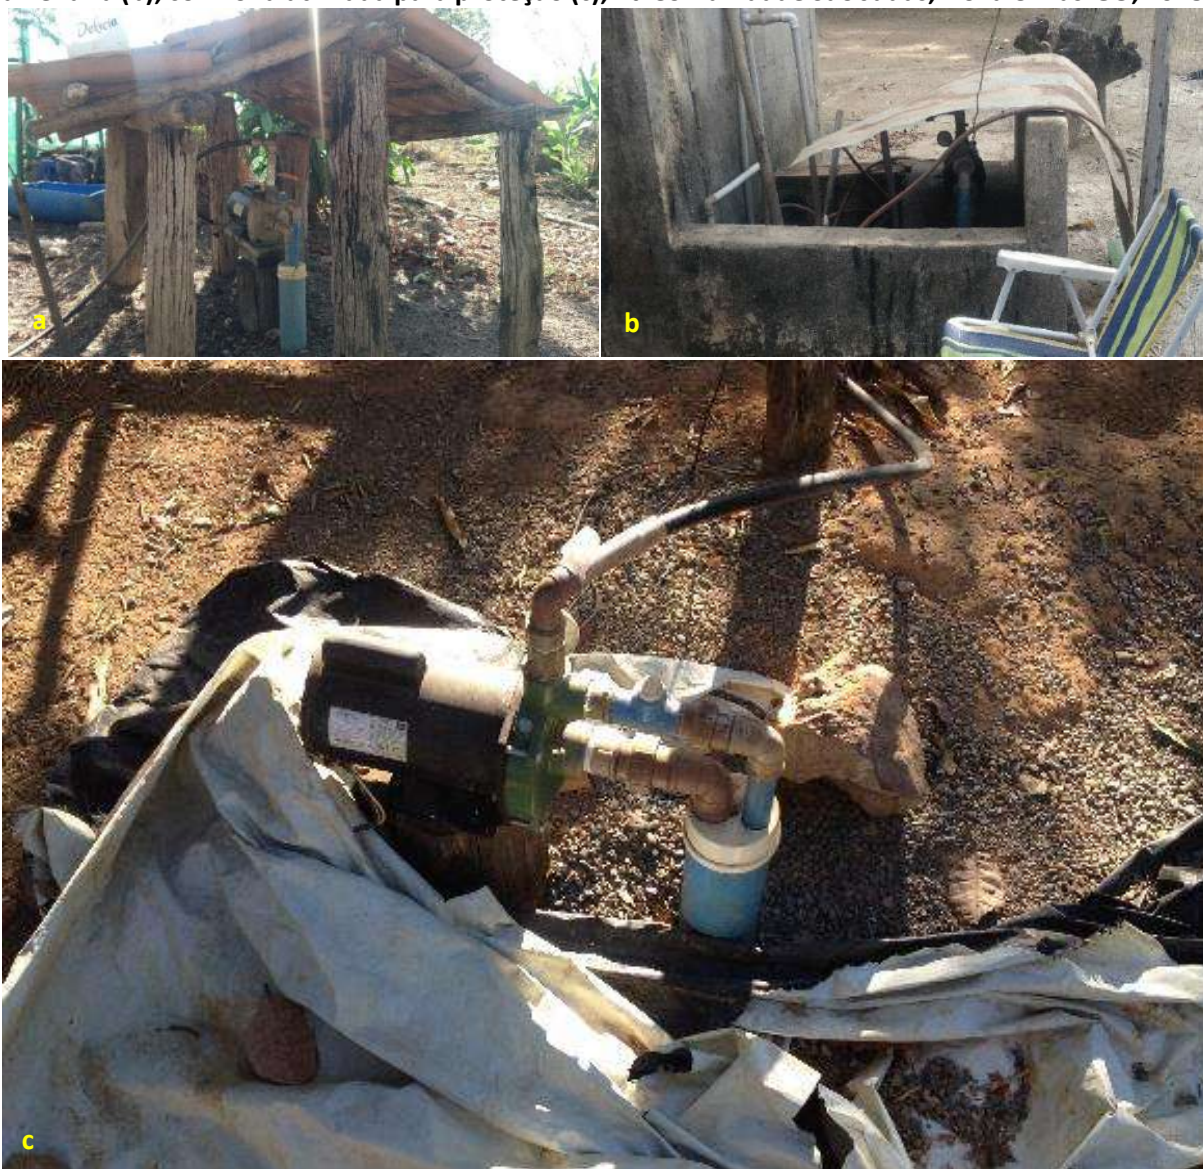
Foto 6.4 – Poço tubular raso em abrigo de madeira com cobertura em telhas (a) e em abrigo de alvenaria (b), com lona utilizada para proteção (c), na Comunidade São Judas, Nova Crixás-GO, 2018.

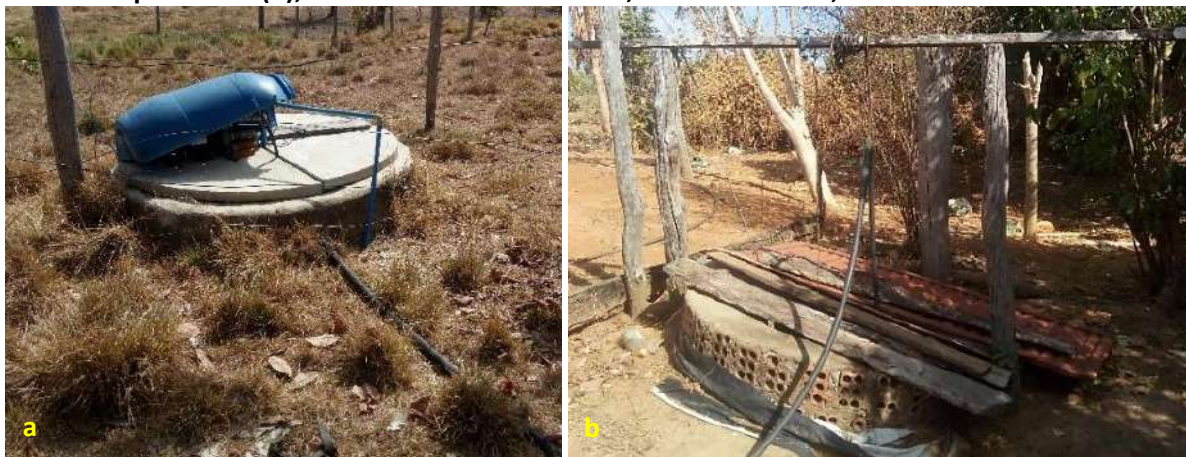
Todos os poços rasos escavados estavam tampados, possuíam tampa de concreto ou com material improvisado, e 87,5% eram dotados de mureta de proteção com alturas variando entre 0,2 m e 0,8 m. Verifica-se ainda que 17,6% dos poços possuem cerca de proteção, e 6,2% têm calçamento na região de contorno. O emprego destes componentes de proteção é essencial para a segurança dos moradores e de animais que circulam pelo local onde o poço está instalado, além de serem cruciais para dificultar a contaminação desta fonte de abastecimento de água por agentes externos, sendo, por isso, sua presença, recomendada (BRASIL, 2015). Na Foto 6.5a podem ser observados um poço raso escavado com tampa em concreto, mureta de proteção e ainda um pedaço de bombona plástica, utilizada para a proteção do conjunto motobomba de eixo horizontal que estava localizado na parte externa. Na Foto 6.5b observa-se um poço tampado com material improvisado de madeira e porta de alumínio, sem dispositivos de proteção no entorno.

Foto 6.5 – Diferentes formas de tampar um poço raso escavado: com tampa de concreto (a) e com material improvisado (b), na Comunidade São Judas, Nova Crixás-GO, 2018.

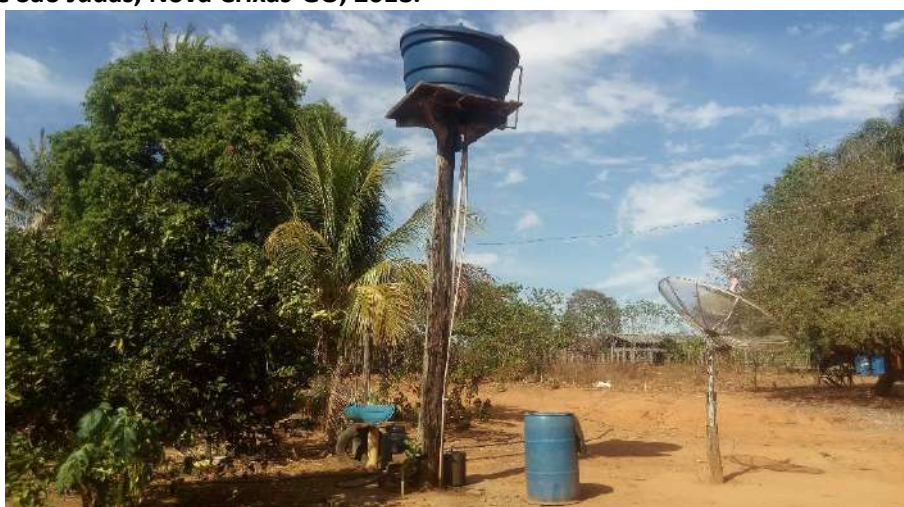
(Foto 6.6 e 6.7), 8,7% em fibra de vidro, e 4,3% não identificaram seu material, sendo que o amianto não é recomendado pela Organização Mundial de Saúde – OMS (WHO, 2017). Nenhum dos reservatórios apresentava trincas, e a maioria destes foi instalada sobre estruturas de diferentes modelos e materiais. Na Foto 6.6 pode ser observado um reservatório instalado sobre estrutura de madeira, na Foto 6.7a outro reservatório sobre estrutura metálica, e na Foto 6.7b sobre estrutura de concreto.

Foto 6.6 – Reservatórios domiciliares de polietileno, com tampa e sobre estrutura de madeira, na Comunidade São Judas, Nova Crixás-GO, 2018.

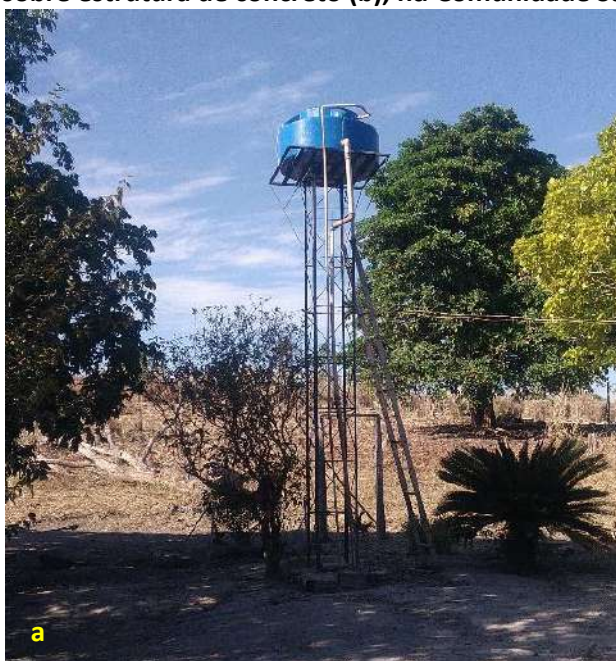
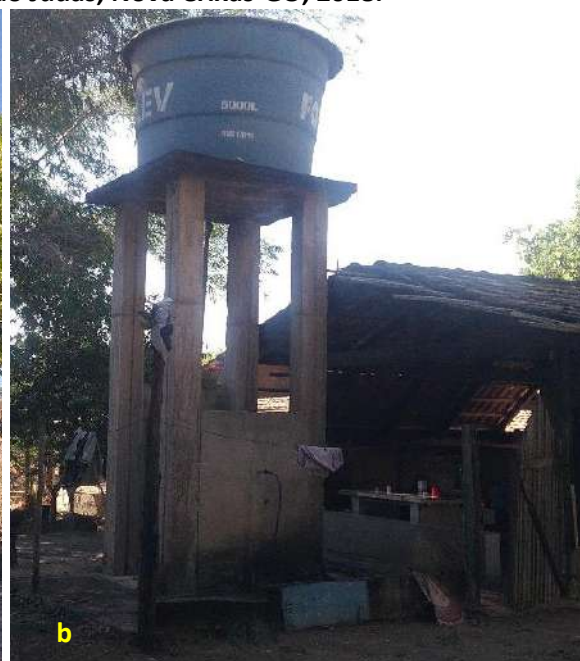
Foto 6.7 – Reservatórios domiciliares: polietileno sobre estrutura metálica (a) e de fibra de vidro sobre estrutura de concreto (b), na Comunidade São Judas, Nova Crixás-GO, 2018.

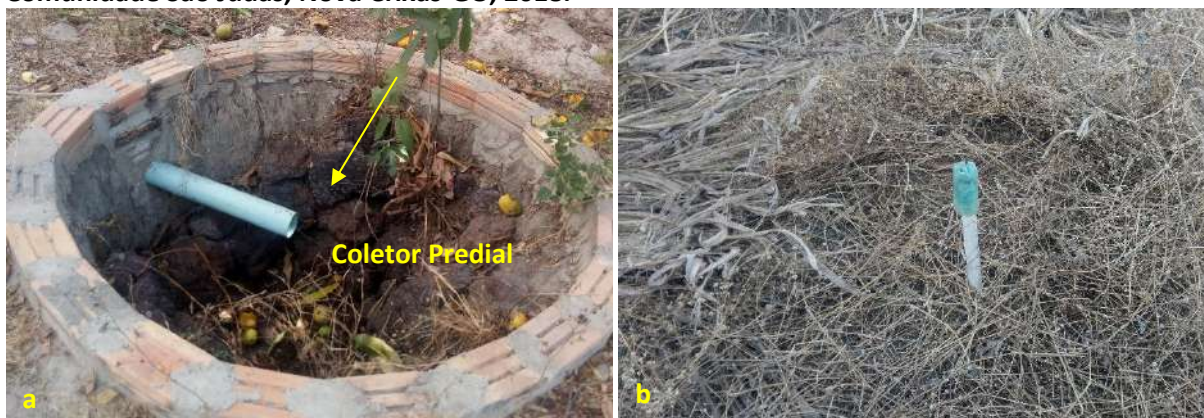
Foto 6.8 – Situações construtivas das fossas negras/rudimentares, sem tampa, sem tubulação de respiro, com mureta de proteção no perímetro (a) e tubulação de respiro com vedação (b), na Comunidade São Judas, Nova Crixás-GO, 2018.

A Foto 6.8a apresenta uma fossa negra/rudimentar sem tubulação de respiro e sem tampa, o que poderia facilitar o risco de queda de pessoas e animais. Entretanto, existe uma mureta de tijolos no seu perímetro para proteção da entrada de água pluvial. Na Foto 6.8b, podem ser observadas uma fossa negra/rudimentar com tampa coberta por vegetação seca, o que dificultou a identificação dos materiais utilizados na sua execução, e uma tubulação de respiro protegida com garrafa plástica. A fossa da Foto 6.8b encontrava-se praticamente no mesmo nível do solo, o que pode facilitar a entrada de água pluvial no interior da fossa e o extravasamento do efluente. Além disso, essa situação poderia aumentar o risco de erosão ao longo do perímetro da fossa devido à desestabilização do solo. Essas situações negativas comprometem as condições de infraestrutura dos sistemas de esgotamento sanitário, podendo criar uma situação crítica à segurança e à proteção dos moradores e animais do local.

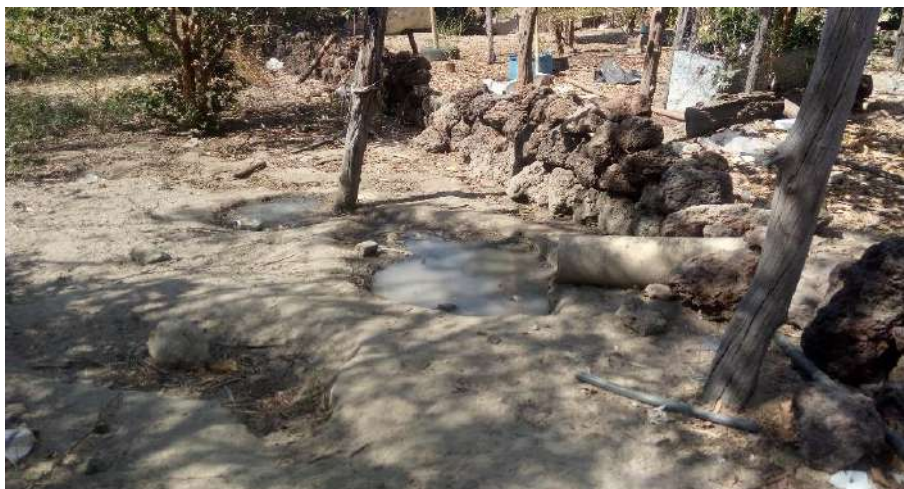
Ainda sobre o lançamento dos efluentes das águas cinzas, este quase sempre aconteceu próximo à residência. A Foto 6.9 ilustra o cenário causado pelo lançamento da água proveniente da pia de lavar louças e/ou do tanque de lavar roupas por meio de tubulações, podendo resultar no acúmulo de efluente. Este cenário pode contribuir para o início do processo de erosão no solo.

Foto 6.9 – Lançamento e acúmulo de água cinza proveniente da pia da cozinha e/ou do tanque de lavar roupas diretamente no solo do quintal próximo aos domicílios, na Comunidade São Judas, Nova Crixás-GO, 2018.

O lançamento de água cinza nas proximidades do domicílio propicia um ambiente insalubre, podendo trazer risco de contaminação da água, desenvolvimento de vetores e, conseqüentemente, possível comprometimento à saúde.

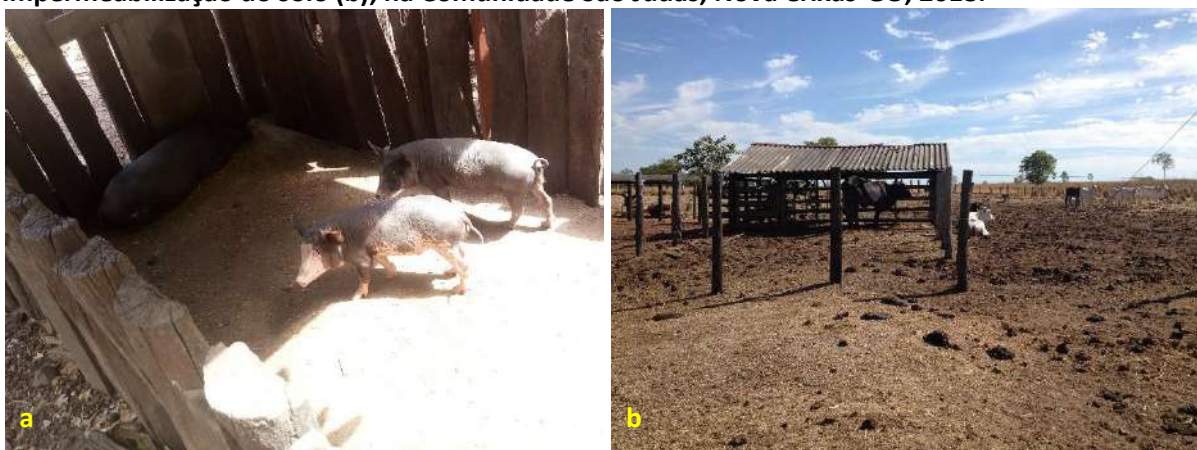
Na Foto 6.10, nota-se o confinamento de suínos (chiqueiro) com a impermeabilização do solo e bovinos (curral) sem a impermeabilização do solo, onde a exposição deste com as excretas e a água pluvial pode provocar sua contaminação, além de atrair vetores.

Foto 6.10 – Exemplo da presença de chiqueiro com impermeabilização do solo (a) e curral sem a impermeabilização do solo (b), na Comunidade São Judas, Nova Crixás-GO, 2018.

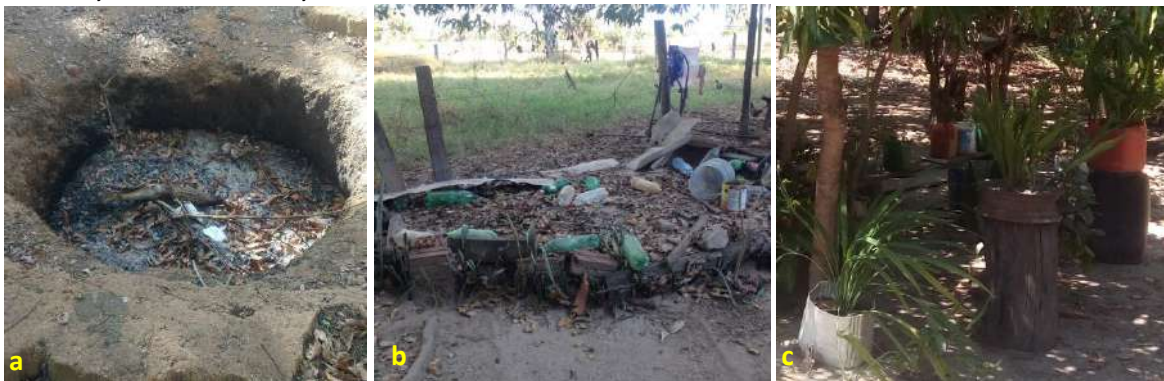
Na Comunidade São Judas, 95,0% dos domicílios que separavam os resíduos secos informaram que realizavam a queima destes como uma das principais formas de destinação final (Foto 6.11a), apesar de ser uma ação inadequada e geradora de poluição do ar. No entanto, também foi verificada outra forma de destinação, como a venda desses resíduos em 70,0% da comunidade, gerando renda, pois são passíveis de reuso e reciclagem (Gráfico 6.11). Parte da comunidade também enterrava seus resíduos secos ou os depositava em fossa desativada. Também foi observada a presença de resíduos secos deixados no quintal (Foto 6.11b) e reutilizados na plantação de mudas (Foto 6.11c).

Foto 6.11 – Presença, nos quintais, de queima de resíduos (a), de depósito de garrafas plásticas e recipientes metálicos (b) e de reutilização, como vaso, na plantação de mudas (c), na Comunidade São Judas, Nova Crixás-GO, 2018.

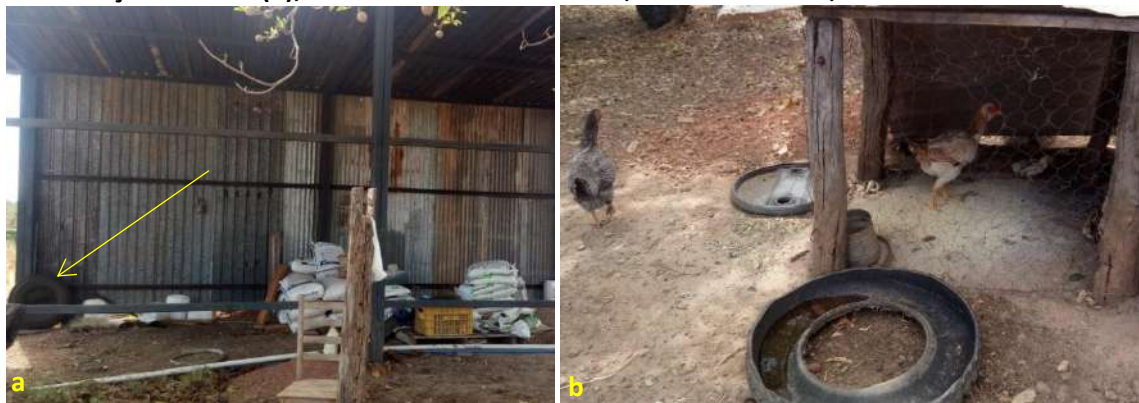
Foto 6.12 – Pneus armazenados para posterior doação para catadores (a) e reutilizados para dessedentação de aves (b), na Comunidade São Judas, Nova Crixás-GO, 2018.

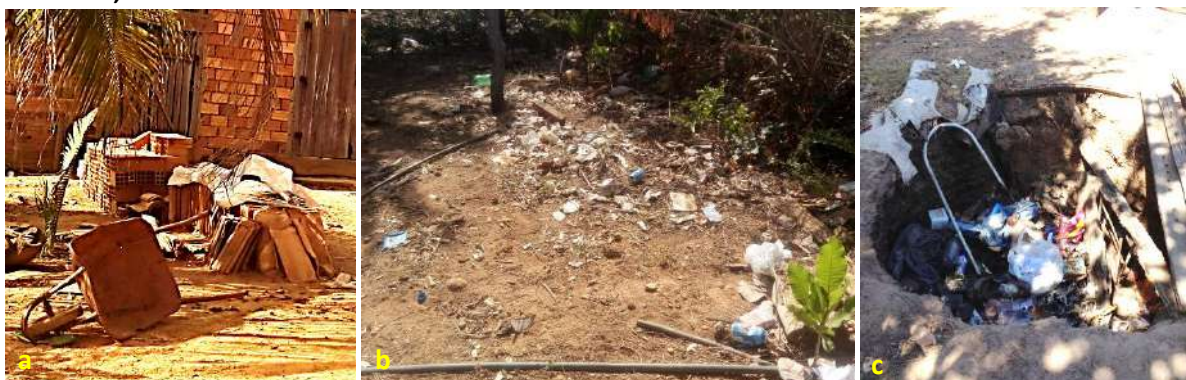
A situação encontrada nos quintais dos domicílios da Comunidade São Judas foi de acúmulo de: materiais de construção (pedras, tijolos, madeiras, entre outros) em 60,9% dos quintais (Foto 6.13a); embalagens de veneno espalhadas em 21,7%; resíduos diversos espalhados em 13,0% (Foto 6.13b) e resíduos acumulados em buracos em 21,7% (Foto 6.13c), conforme o Gráfico 6.14.

Foto 6.13 – Presença, nos quintais, de materiais de construção, tipo: telhas e tijolos de cerâmica (a), resíduos variados espalhados (b) e acumulados em buraco (c), na Comunidade São Judas, Nova Crixás-GO, 2018.

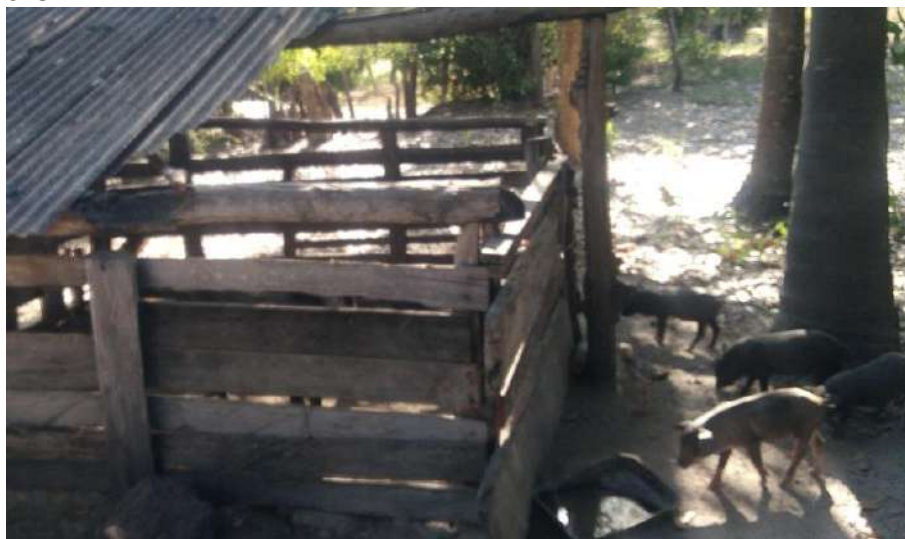
Notaram-se também várias formas de uso e reuso de recipientes como caixas d'água, tambores, bombonas, entre outros, encontrados nos quintais da comunidade. Em 82,6% dos domicílios foram encontrados recipientes reutilizados para dessedentação de animais (Foto 6.14) e, em 26,1%, recipientes que acumulam água para usos diversos (Gráfico 6.14).

Foto 6.14 – Galão plástico reutilizado para dessedentação de suínos na Comunidade São Judas, Nova Crixás-GO, 2018.

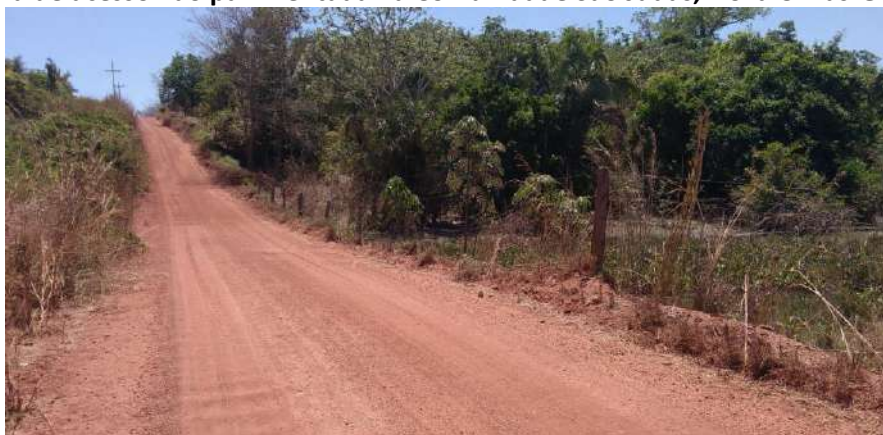
A via que liga a zona urbana do município de Nova Crixás à Comunidade São Judas é a rodovia estadual GO-239. A via de acesso possui trechos com e sem pavimentação, mas as vias internas não são pavimentadas (Foto 6.15). Além disso, há também, ao longo da trajetória, fundos de vale onde passam cursos d'água responsáveis pelo transporte de uma grande parcela do escoamento superficial.

Foto 6.15 – Via de acesso não pavimentada na Comunidade São Judas, Nova Crixás-GO, 2018.

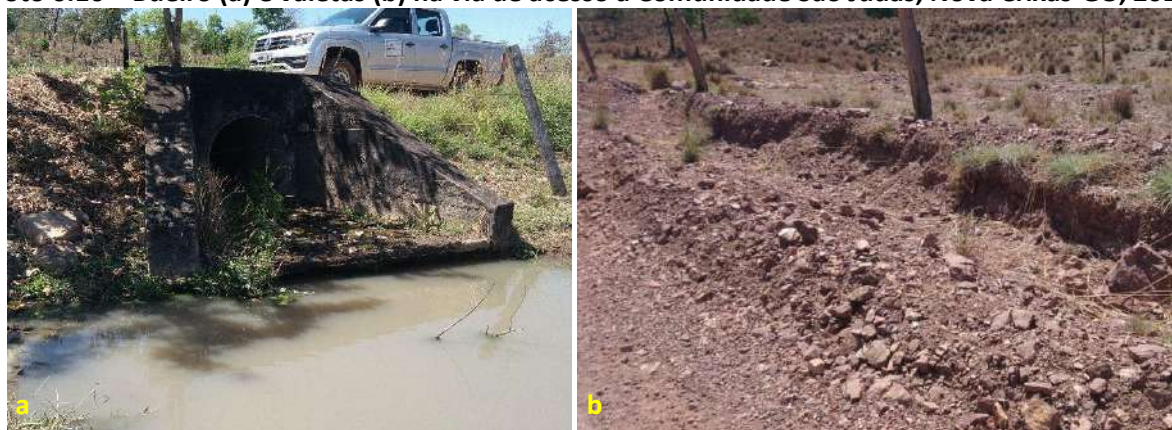
Destaca-se, ainda, que foram identificados bueiros (Foto 6.16a) e valetas (Fotos 6.16b e 6.17a) nas vias sem pavimentação para o encaminhamento da parcela de água precipitada na forma de escoamento superficial. Foram notados, ainda, pontos de extração de areia às margens da via de acesso (Foto 6.17b) à comunidade.

Foto 6.16 – Bueiro (a) e valetas (b) na via de acesso à Comunidade São Judas, Nova Crixás-GO, 2018.

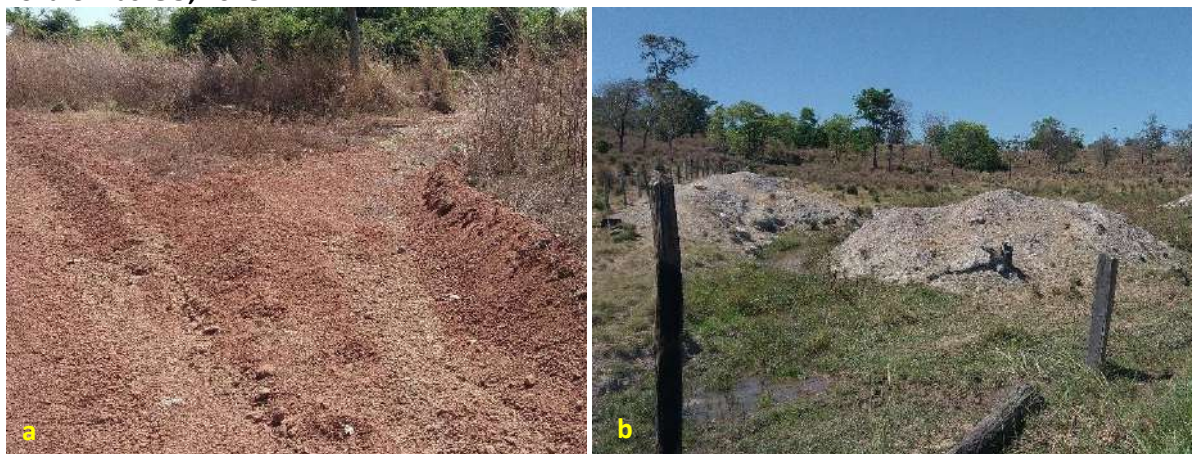
Foto 6.17 – Valeta (a) e ponto de extração de areia (b) na via de acesso à Comunidade São Judas, Nova Crixás-GO, 2018.

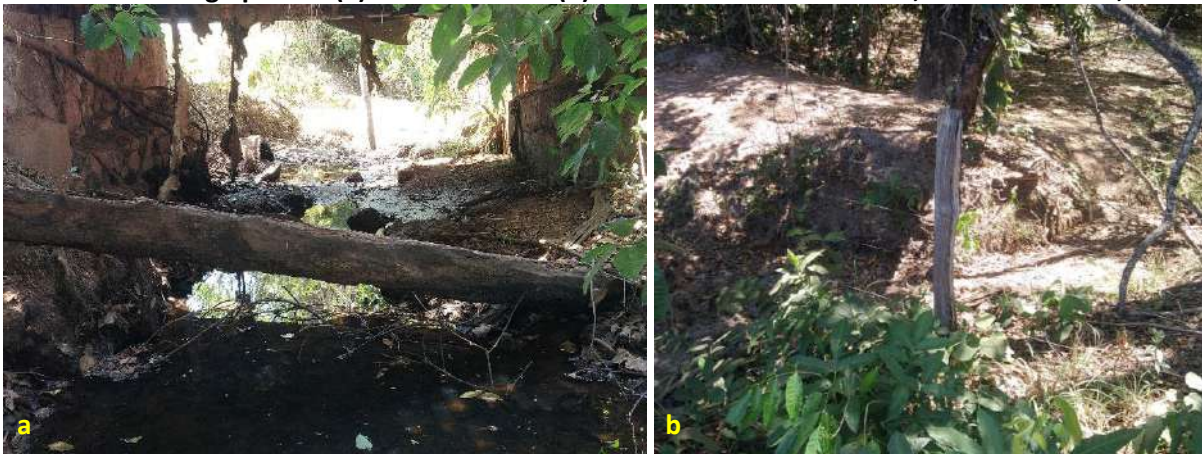
No que diz respeito à macrodrenagem, conforme ilustrado no Mapa 6.1, observaram-se na comunidade um córrego perene (Foto 6.18a) e um intermitente (Foto 6.18b). Foram identificados vertedores/barragens nos leitos dos córregos, e há também pouca presença de cobertura vegetal nas margens dos córregos.

Foto 6.18 – Córrego perene (a) e intermitente (b) na Comunidade São Judas, Nova Crixás-GO, 2018.

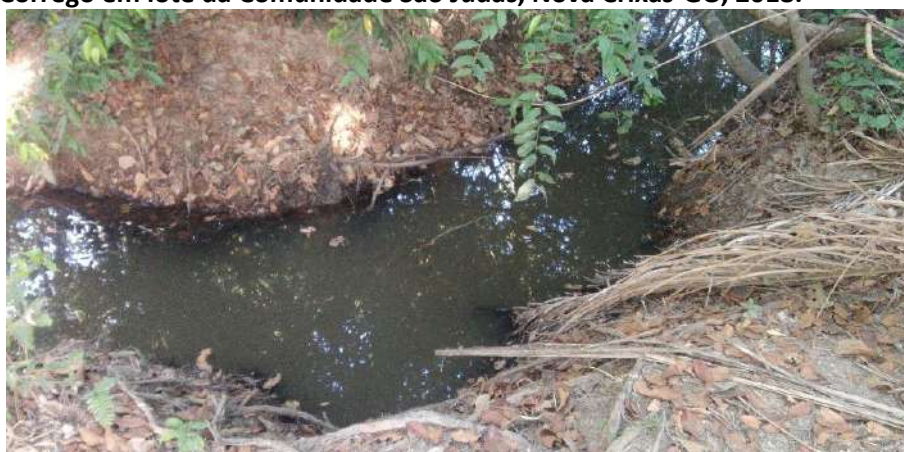
Notou-se, ainda, que: 72,7% dos lotes da comunidade estavam sendo margeados por algum curso d'água (Foto 6.19); 25,0% das matas ciliares destes cursos d'água estavam degradadas; 50,0% estavam parcialmente recompostas, e 25,0% estavam totalmente preservadas (Gráfico 6.18).

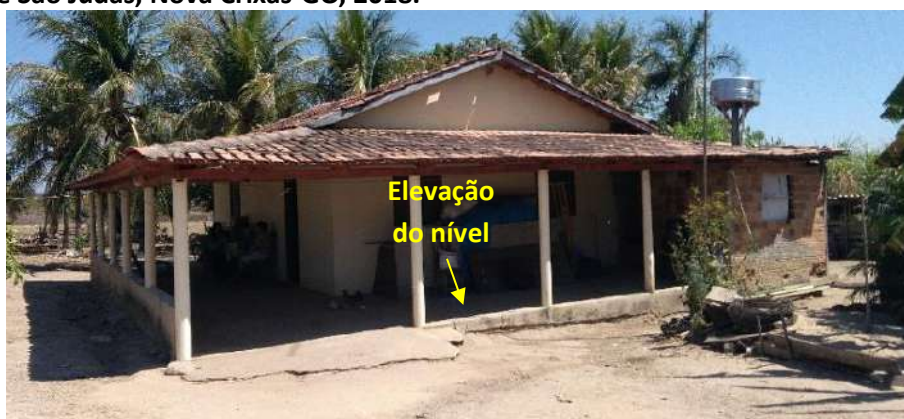
Foto 6.20 – Dispositivo de prevenção dos danos provocados pelas águas em residência da Comunidade São Judas, Nova Crixás-GO, 2018.

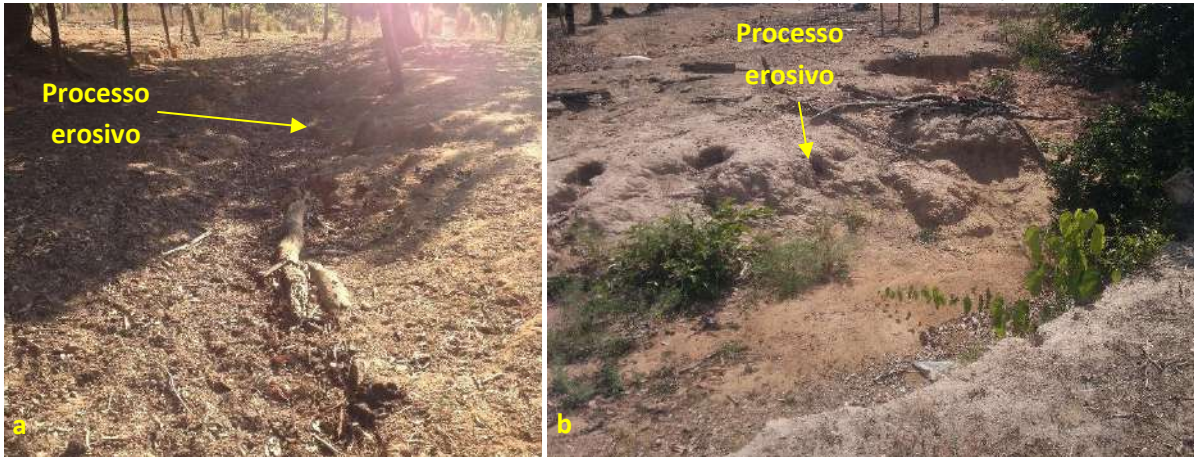
Foto 6.21 – Processos erosivos em lotes da Comunidade São Judas, Nova Crixás-GO, 2018..... 171

A respeito dos danos causados ao solo pelo escoamento superficial, foi constatado que em 17,4% dos lotes da comunidade havia algum tipo de erosão (Foto 6.21), sendo que a extensão deste processo variou de 1,0 a 7,0 metros. Dos que disseram ter erosão em seus terrenos, nenhum sofreu avanço ao longo dos anos.
