# DIAGNÓSTICO TÉCNICO PARTICIPATIVO DA COMUNIDADE TARUMÃ

Nova Crixás - Goiás  
2018

Saneamento e Saúde  
Ambiental em Comunidades  
Rurais e Tradicionais de Goiás

## **DIAGNÓSTICO TÉCNICO PARTICIPATIVO DA COMUNIDADE TARUMÃ: NOVA CRIXÁS – GOIÁS: 2018**

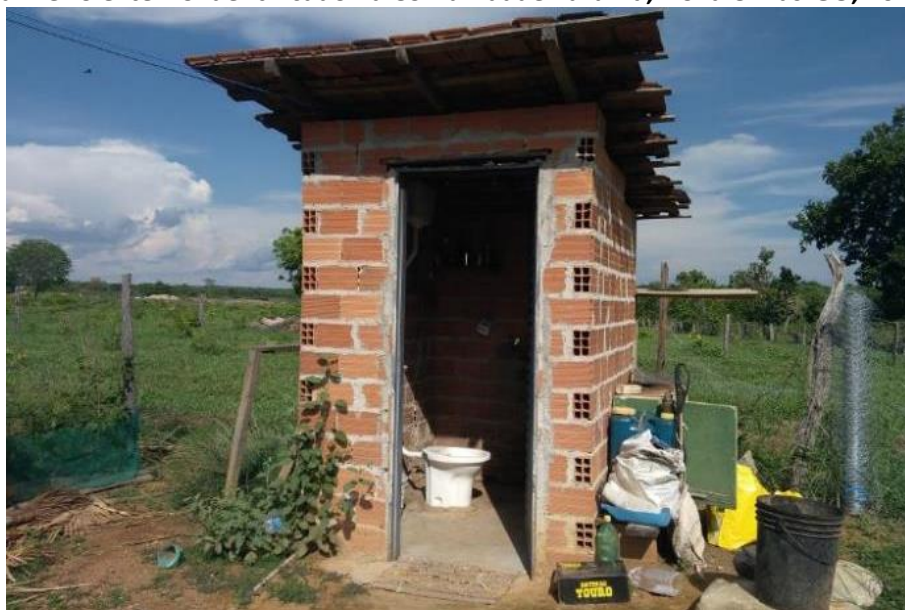
**Foto 4.3 – Banheiro externo identificado na Comunidade Tarumã, Nova Crixás-GO, 2018.**

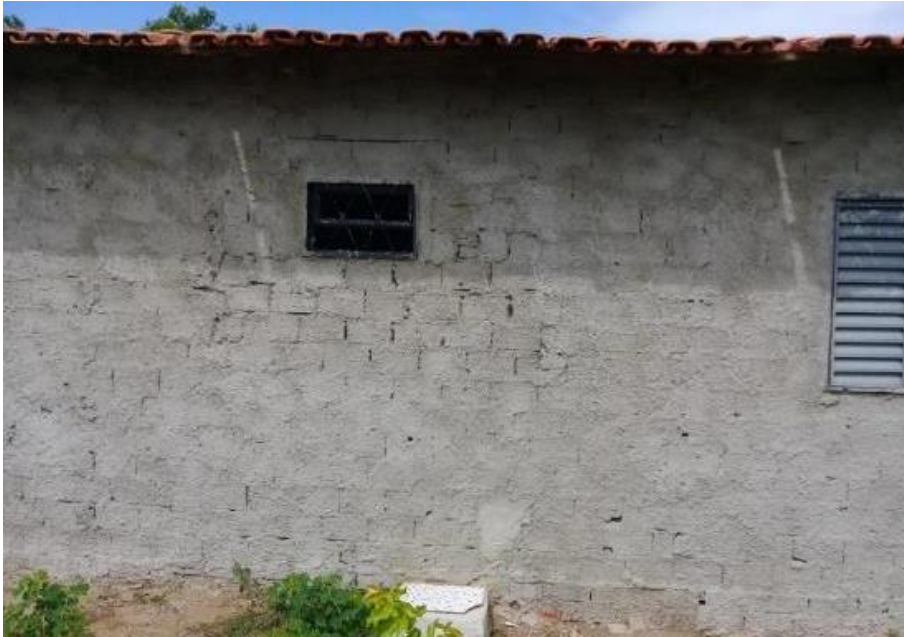
**Foto 4.4 – Habitação construída de alvenaria com reboco, identificada na Comunidade Tarumã, Nova Crixás-GO, 2018.**

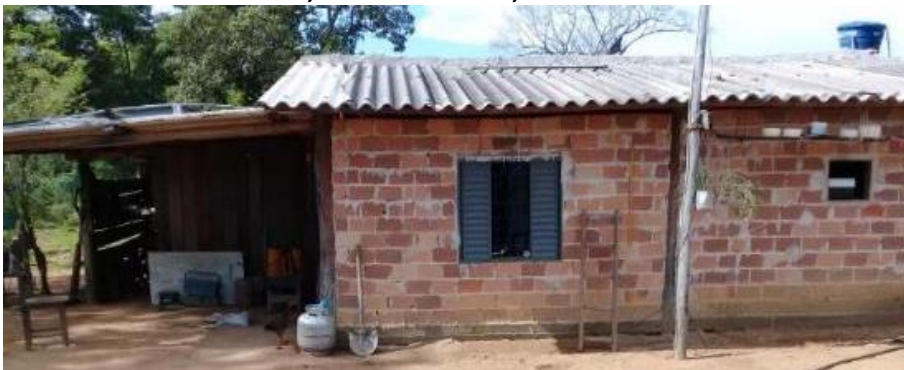
**Foto 4.5 – Habitação construída de alvenaria sem reboco e habitação construída de adobe, identificadas na Comunidade Tarumã, Nova Crixás-GO, 2018.**

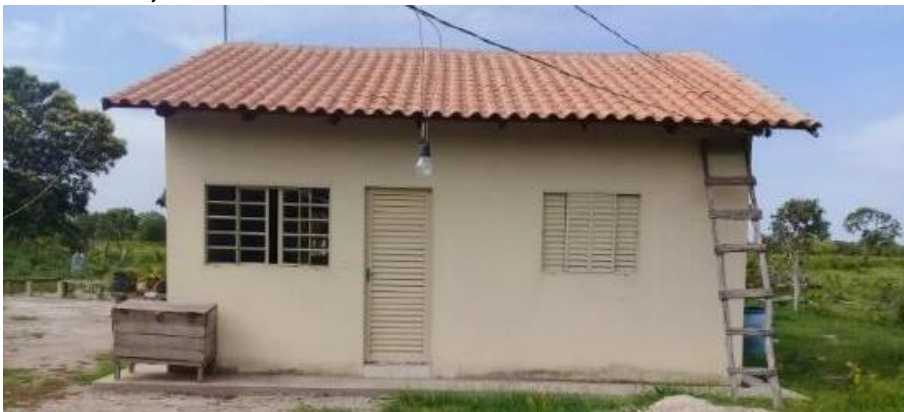
**Foto 4.6 – Habitação construída de alvenaria com reboco e pintura, identificadas na Comunidade Tarumã, Nova Crixás-GO, 2018.**

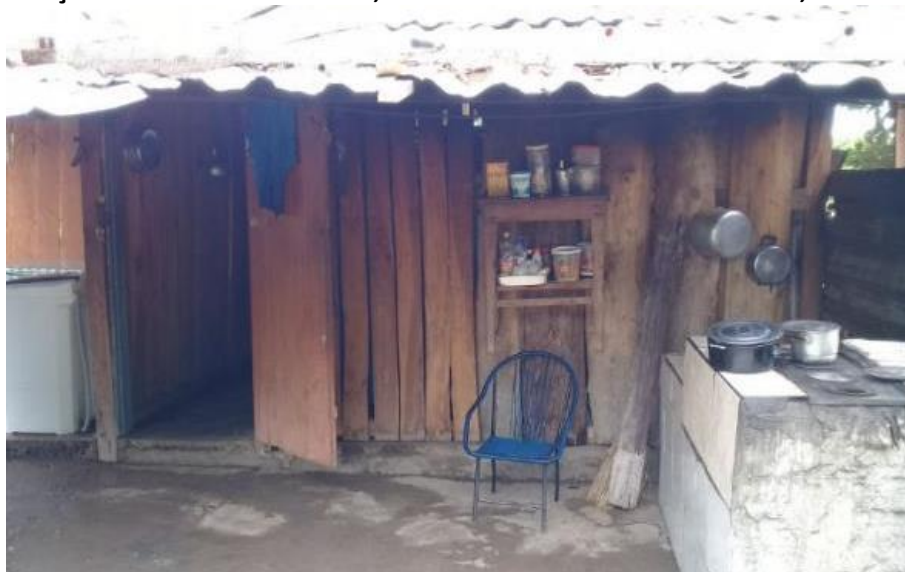
Foto 4.7 – Habitação construída de madeirite, identificada na Comunidade Tarumã, Nova Crixás-GO, 2018.

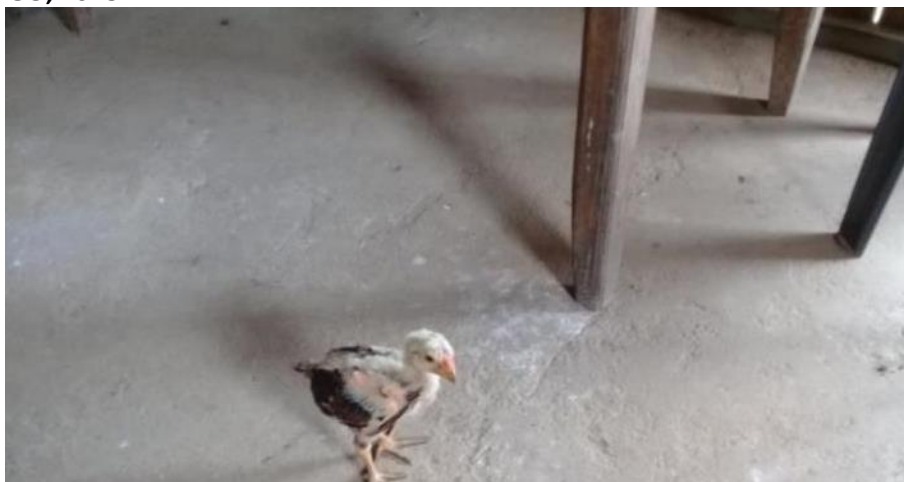
**Foto 4.8 – Piso de residência constituído de concreto bruto, identificado na Comunidade Tarumã, Nova Crixás-GO, 2018.**

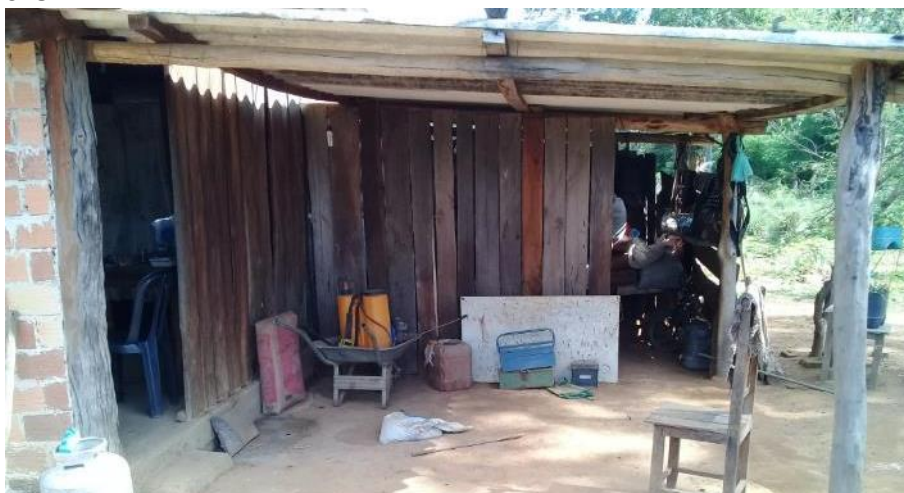
**Foto 4.9 – Piso de residência constituído de chão batido, identificado na Comunidade Tarumã, Nova Crixás-GO, 2018.**

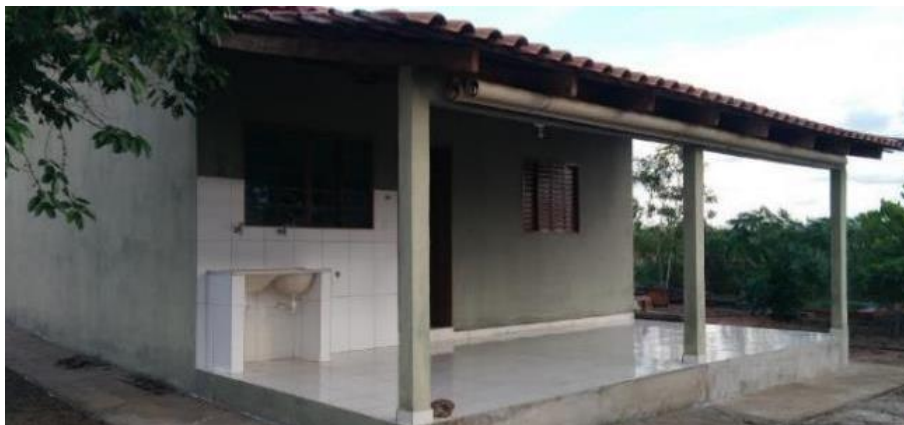
**Foto 4.10 – Piso de residência constituído de cerâmica, identificado na Comunidade Tarumã, Nova Crixás-GO, 2018.**

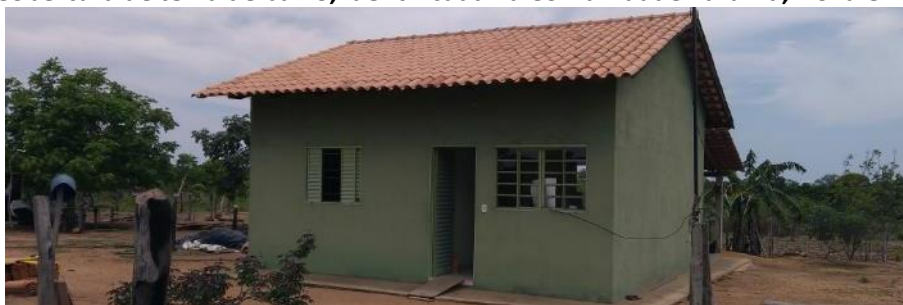
**Foto 4.11 – Cobertura de telha de barro, identificada na Comunidade Tatumã, Nova Crixás-GO, 2018.**

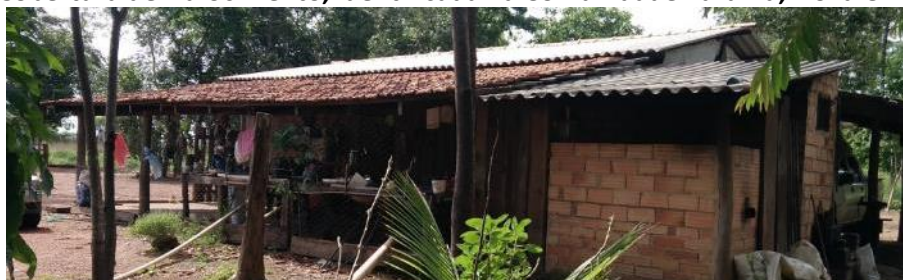
**Foto 4.12 – Cobertura de fibrocimento, identificada na Comunidade Tatumã, Nova Crixás-GO, 2018.**

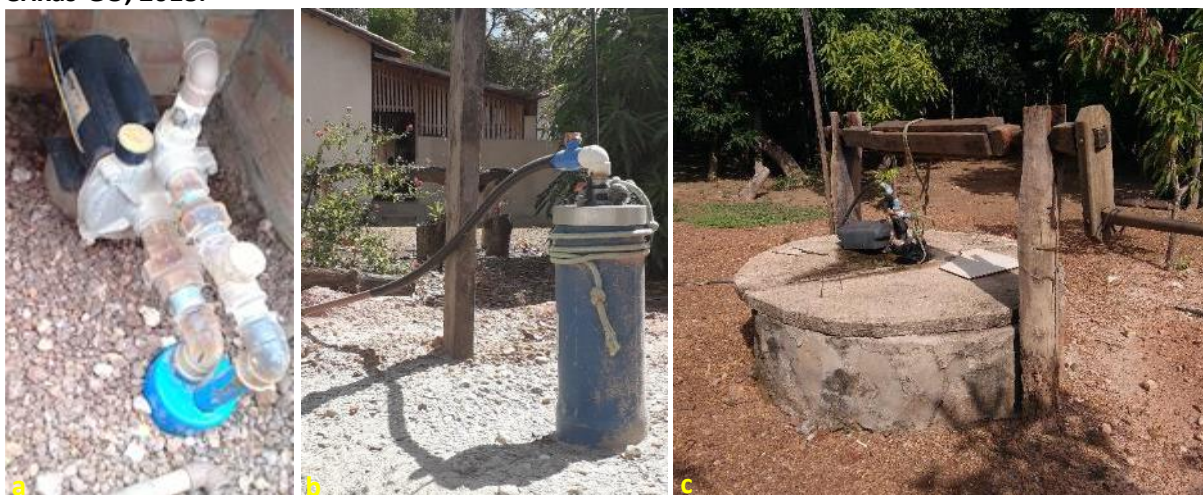
**Foto 6.1 – Diferentes tipos de poços utilizados para obtenção de água de ingestão, tal como o poço tubular raso (a), poço tubular profundo (b) e poço raso escavado (c), pela Comunidade Tarumã, Nova Crixás-GO, 2018.**

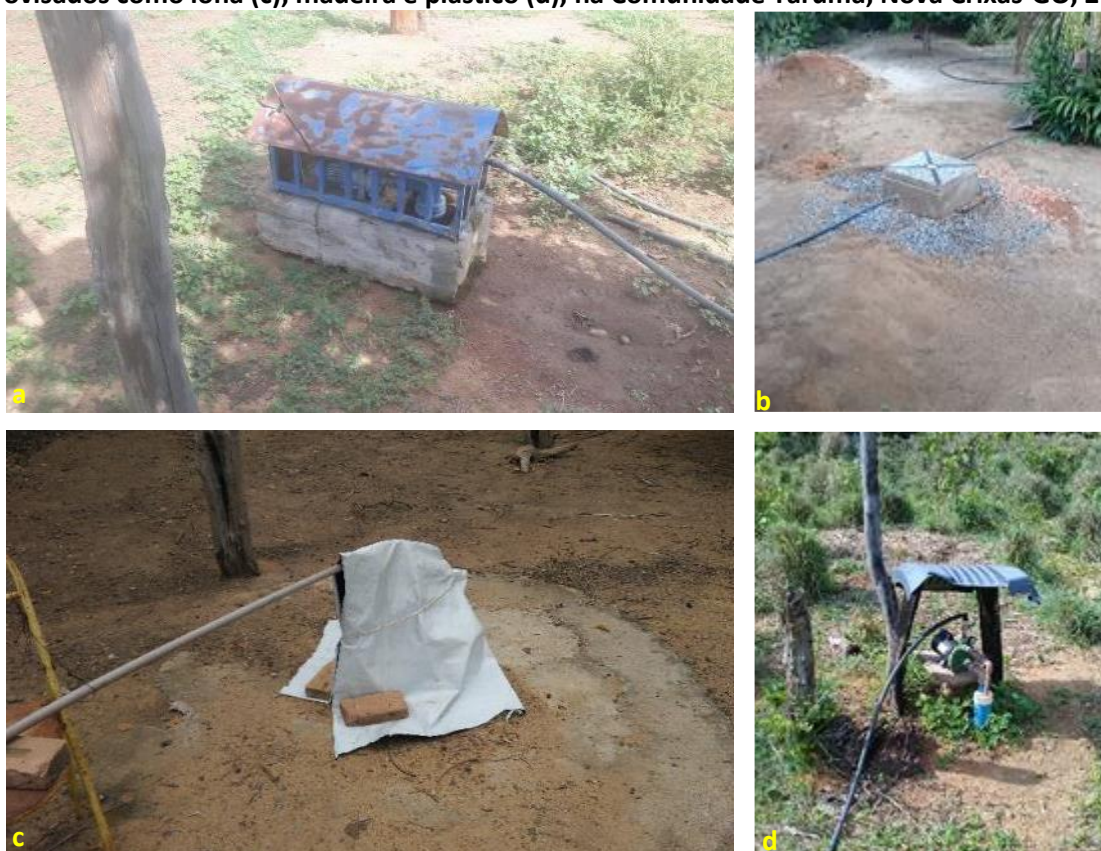
**Foto 6.2 – Poços tubulares rasos protegidos por abrigos metálicos (a) e de alvenaria (b) ou materiais improvisados como lona (c), madeira e plástico (d), na Comunidade Tarumã, Nova Crixás-GO, 2018.**

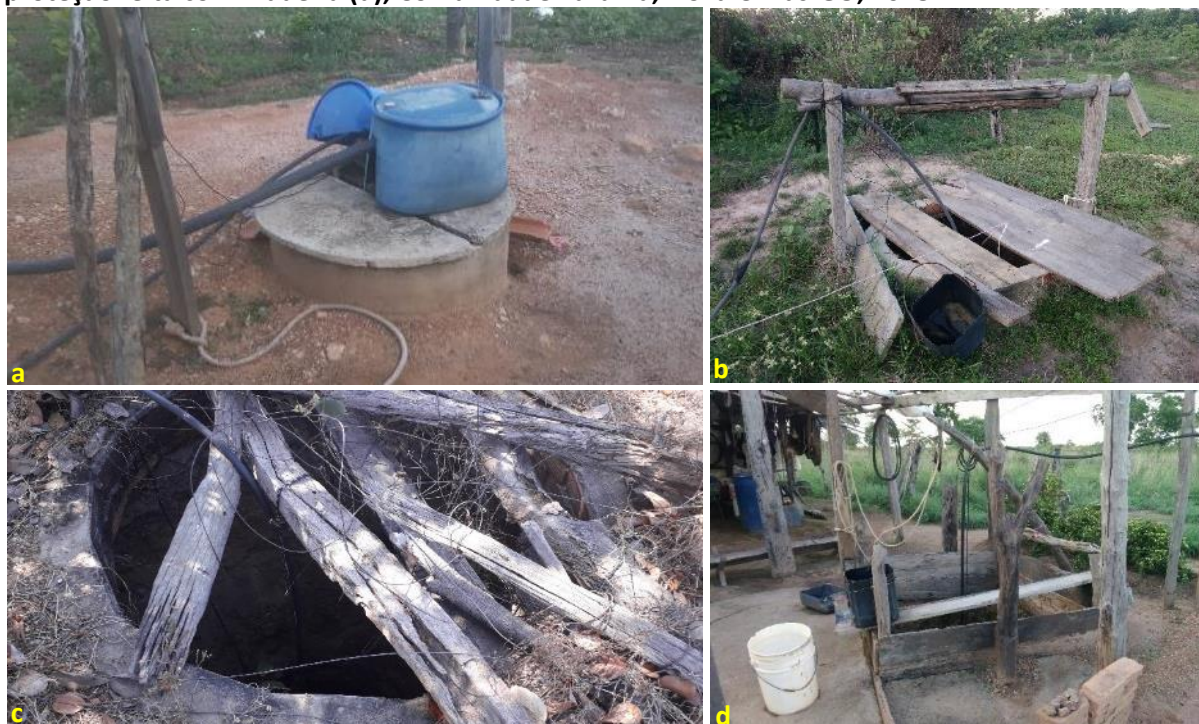
**Foto 6.3 – Poço raso escavado com tampa de concreto e mureta de proteção (a), integralmente tampado por tábuas (b) e parcialmente tampado com material improvisado (c), e mureta de proteção feita com madeira (d), Comunidade Tarumã, Nova Crixás-GO, 2018.**

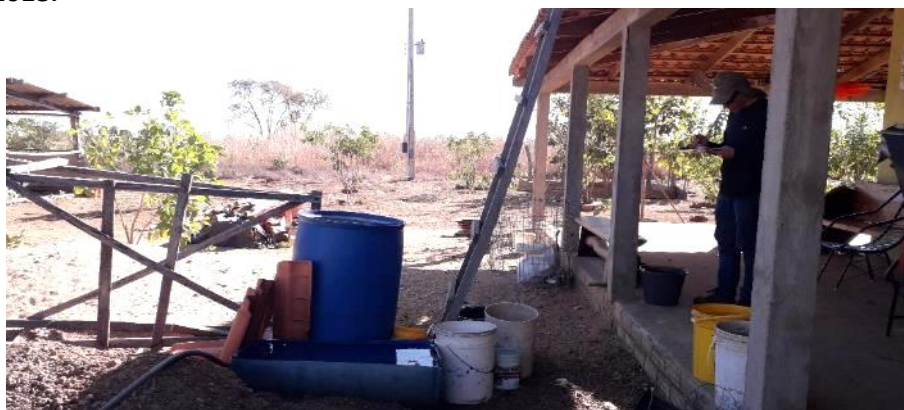
Na Comunidade Tarumã, 96,0% dos domicílios possuem canalização interna (rede de distribuição predial), sendo que os outros 4,0% dos domicílios possuem um único ponto de consumo externo ao domicílio, onde a água captada é acumulada em bombonas de plástico (Foto 6.4).

**Foto 6.4 – Recipientes utilizados para acumular água captada do poço, Comunidade Tarumã, Nova Crixás-GO, 2018.**

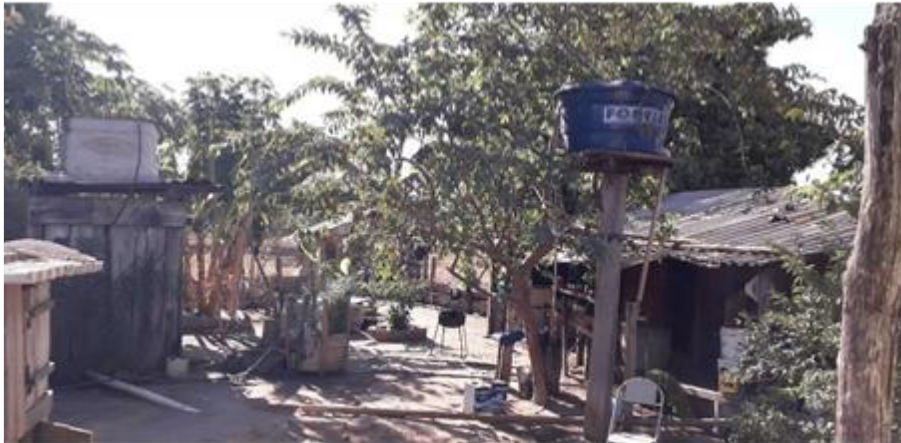
**Foto 6.5 – Domicílio com dois reservatórios domiciliares, Comunidade Tarumã, Nova Crixás-GO, 2018.**

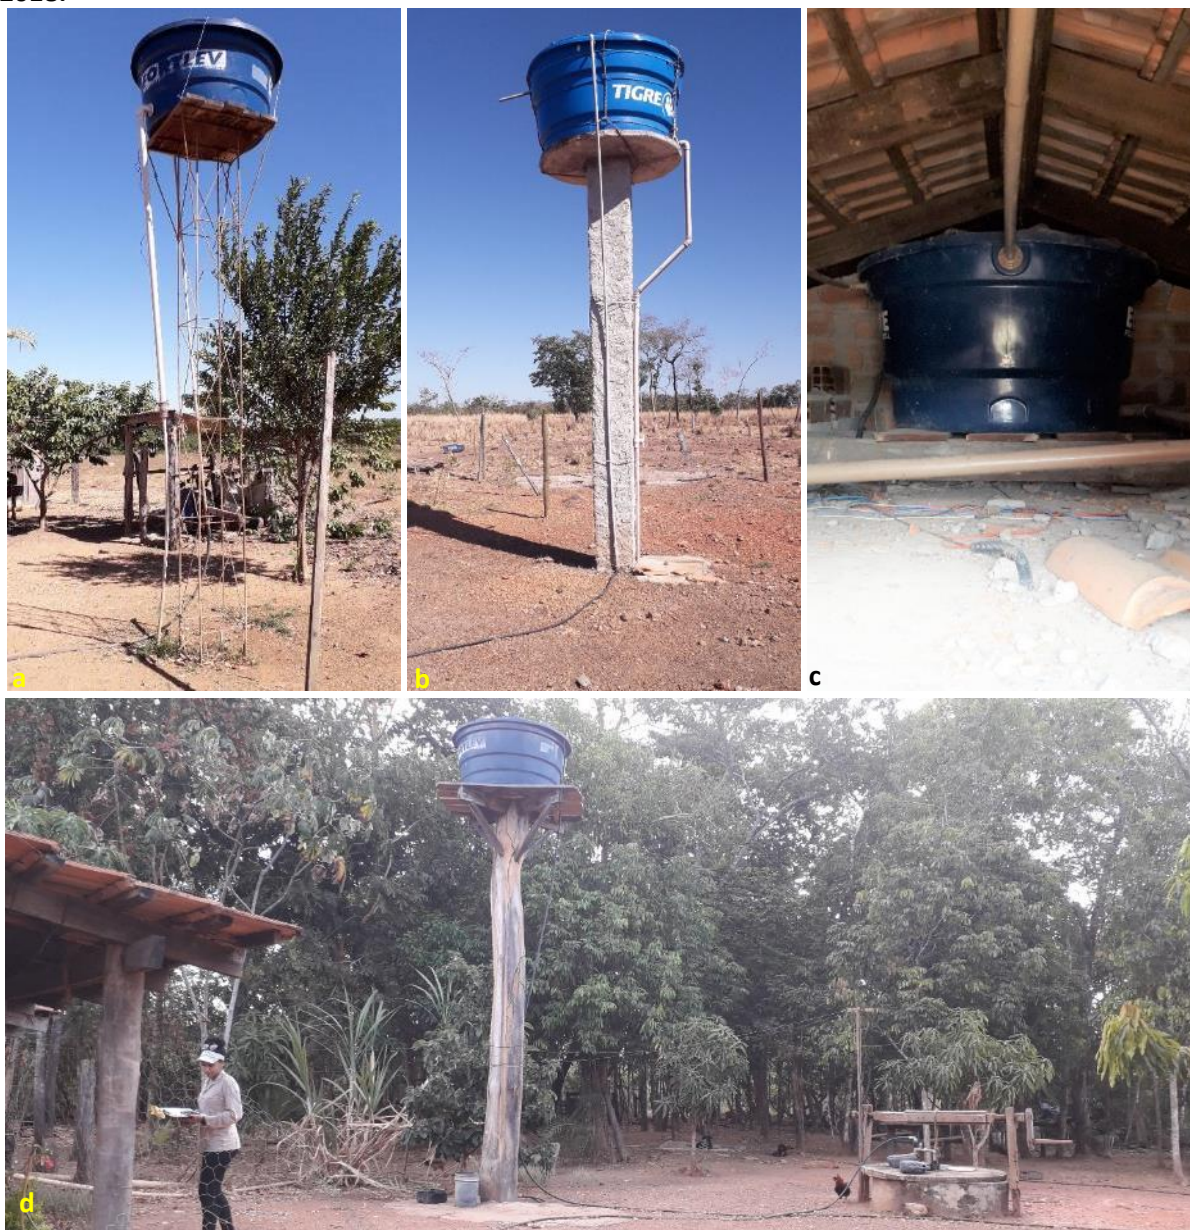
Foto 6.6 – Reservatório domiciliar instalado sobre estrutura metálica (a), em alvenaria (b), tábuas de madeira apoiadas nas vigas sobre a laje (c) e madeira (d), Comunidade Tatumã, Nova Crixás-GO, 2018.

Dentre os reservatórios domiciliares, 74,2% possuem capacidade de 500 L, 22,6% de 1.000 L e 3,2% de 3.000 L. Observou-se que 18,1% dos reservatórios apresentavam sinais de transbordamento, indicando, desta forma, o desperdício de água, além de oferecer risco de contaminação. No que tange ao material construtivo, 96,8% são feitos em polietileno, e 3,2% em fibra de vidro. Salienta-se que nenhum reservatório apresentava trincas, e todos foram instalados sobre diferentes materiais e modelos de estruturas, tais como material metálico (Foto 6.6a), madeira (Foto 6.6d) ou alvenaria (Foto 6.6b), sendo alguns reservatórios instalados dentro das residências (Foto 6.6c). Foi informado ainda que 61,9% dos reservatórios domiciliares foram lavados pelo menos uma vez ao ano.

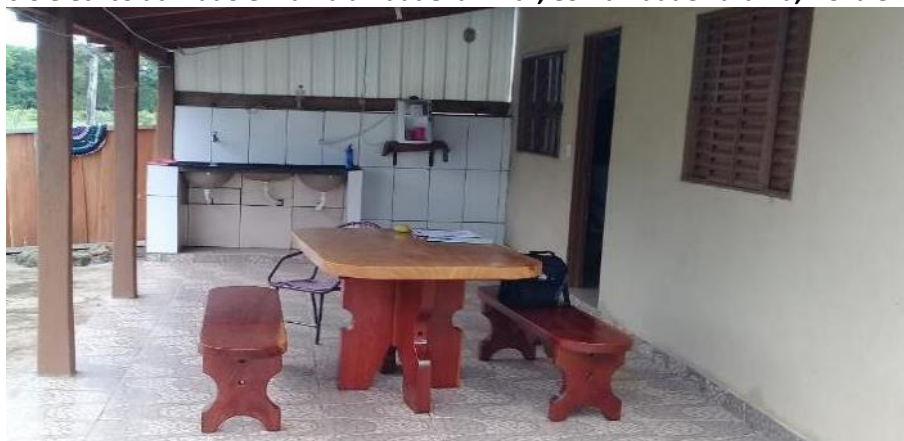
foi constatado, segundo as informações dos respondentes, que em 48,0% das unidades familiares essa medida é realizada (Gráfico 6.2), sendo 44,0% por filtro cerâmica porosa, 4,0% através de filtro elétricos (Foto 6.7), e 4,0 por meio de filtragem em pano. Ressalta-se que 12,0% realizaram a desinfecção por cloro, no entanto, não foi constatada a fervura da água utilizada para beber (Gráfico 6.2). Com relação à desinfecção das verduras com hipoclorito, 16,0% informaram realizar esta medida intradomiciliar.

**Foto 6.7 – Filtro elétrico utilizado em uma unidade familiar, Comunidade Tarumã, Nova Crixás-GO, 2018.**

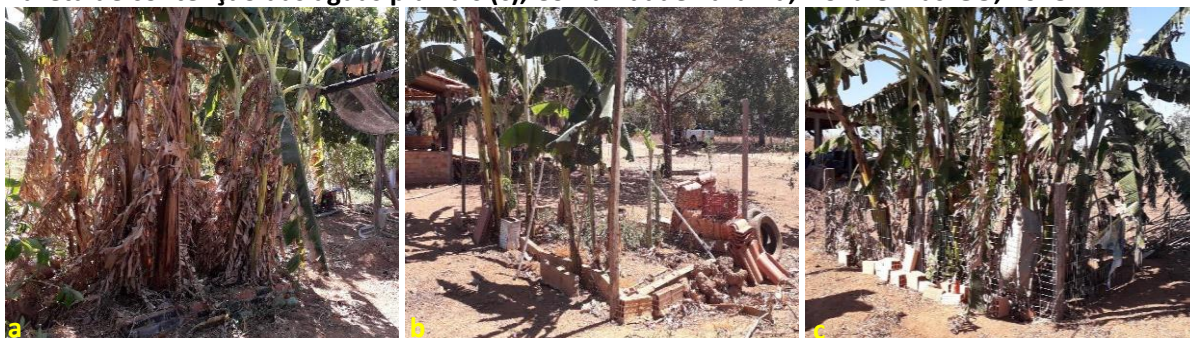
**Foto 6.8 – Situações construtivas das fossas ecológicas, com impermeabilização de alvenaria e sem tubulação de respiro(a), com impermeabilização de alvenaria e com tubulação de respiro (b); e sem mureta de contenção das águas pluviais (c), Comunidade Tarumã, Nova Crixás-GO, 2018.**

As fossas ecológicas apresentadas nas Fotos 6.8a e 6.8b possuíam uma mureta de alvenaria em seu perímetro. A fossa ecológica da Foto 6.8a não possuía tubulação de respiro, todavia, a fossa da Foto 6.8b possuía uma tubulação de respiro, mas, sem vedação adequada ou extremidade em curva, cuja finalidade seria impedir a entrada de água pluvial e insetos para o seu interior. A fossa ecológica da Foto 6.8c não apresentava a mureta de alvenaria no seu perímetro para a contenção de águas pluviais, o que poderia facilitar a entrada do escoamento superficial de água no interior da fossa, carregando material sólido para o meio suporte da vegetação, causando a sua colmatação. Além disso, não foi possível identificar a existência de tubulação de respiro no sistema.

Todos os sistemas possuíam vegetações (plantas) bem desenvolvidas e aparentemente saudáveis, o que poderia demonstrar que os sistemas estavam operando adequadamente.

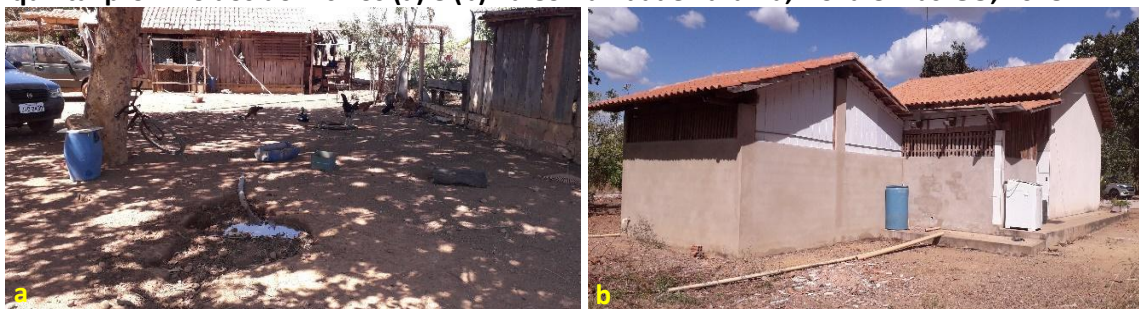
Ainda sobre o lançamento dos efluentes das águas cinzas, o lançamento quase sempre aconteceu próximo à residência. As Fotos 6.9a e 6.9b ilustram o cenário causado pelo lançamento da água proveniente da pia de lavar louças por meio de tubulações, podendo resultar no acúmulo de efluente (Foto 6.9a). Estes cenários podem contribuir para o início do processo de erosão no solo.

O lançamento de água cinza nas proximidades do domicílio propicia um ambiente insalubre, podendo trazer risco de contaminação da água, desenvolvimento de vetores e, conseqüentemente, possível comprometimento à saúde.

Foto 6.9 – Lançamento e acúmulo de água cinza proveniente da pia da cozinha diretamente no solo do quintal próximo aos domicílios (a) e (b) na Comunidade Tarumã, Nova Crixás-GO, 2018.

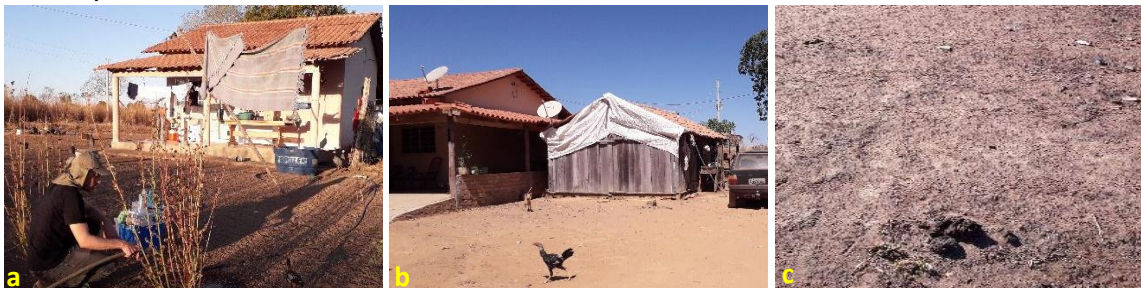
A Foto 6.10 retrata a situação de lote na Comunidade Tarumã, onde foi possível verificar a presença de galináceos soltos (Fotos 6.10a e 6.10b) , além da presença de fezes no lote (6.10c).

**Foto 6.10 – Exemplo de situação com presença de galinhas criadas de forma livre no quintal de lotes dos moradores (a) e (b); e presença de fezes de animais no lote (c), na Comunidade Tarumã, Nova Crixás-GO, 2018.**

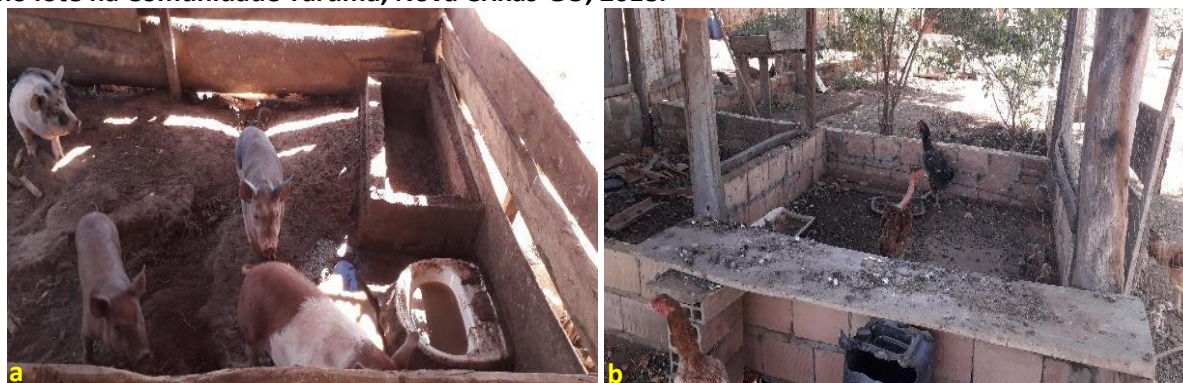
Na Foto 6.11a, nota-se o confinamento de suínos (chiqueiro) sem a impermeabilização do solo, onde a exposição deste com as excretas e a água pluvial pode provocar sua contaminação, além de atrair vetores. A Foto 6.11b apresenta um galinheiro com a mesma situação de solo sem impermeabilização.

**Foto 6.11 – Exemplos da presença de chiqueiro (a) e galinheiro (b) sem impermeabilização do solo no lote na Comunidade Tarumã, Nova Crixás-GO, 2018.**

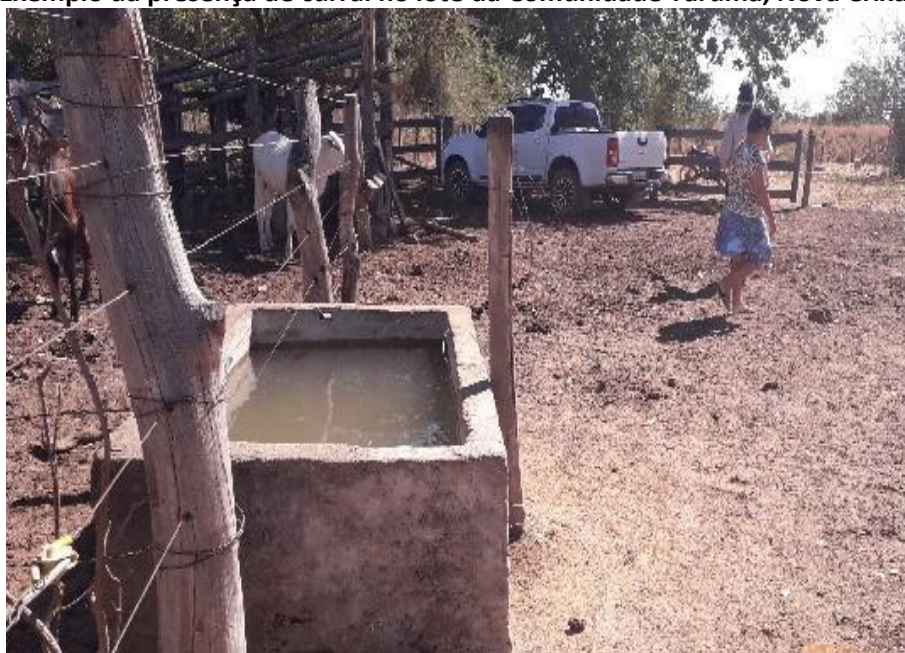
Na Foto 6.12 observa-se a estrutura de curral também sem a impermeabilização do solo.

**Foto 6.12 – Exemplo da presença de curral no lote da Comunidade Tarumã, Nova Crixás-GO, 2018.**

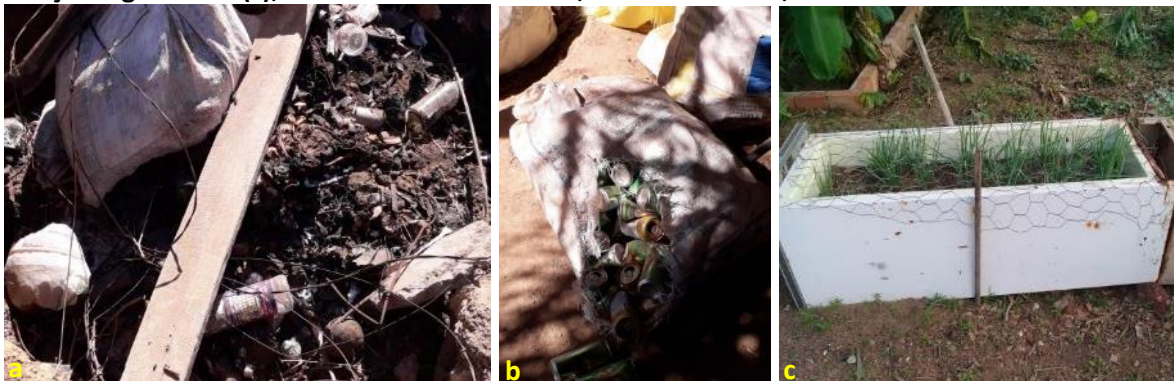
Na Comunidade Tarumã, 80,0% dos domicílios que separavam os resíduos secos informaram que realizavam a queima destes como principal forma de destinação final (Foto 6.13a), apesar de ser uma ação inadequada e geradora de poluição do ar. No entanto, também se notaram outras formas de destinação, como a doação ou a venda desses resíduos em 56,0% da comunidade (Foto 6.13b), gerando renda, pois são passíveis de reuso e reciclagem. Parte da comunidade também enterrava seus resíduos secos, deixava no quintal, reutilizava (Foto 6.13c), transportava-os para a área urbana da cidade, com o intuito de serem coletados pela prefeitura ou lhes dar outros destinos não especificados (Gráfico 6.11).

**Foto 6.13 – Presença, nos quintais, de queima de resíduos (a), de segregação e acondicionamento de latinhas de alumínio para posterior venda ou doação (b) e de reuso na plantação de horta de carcaça de geladeira (c), na Comunidade Tarumã, Nova Crixás-GO, 2018.**

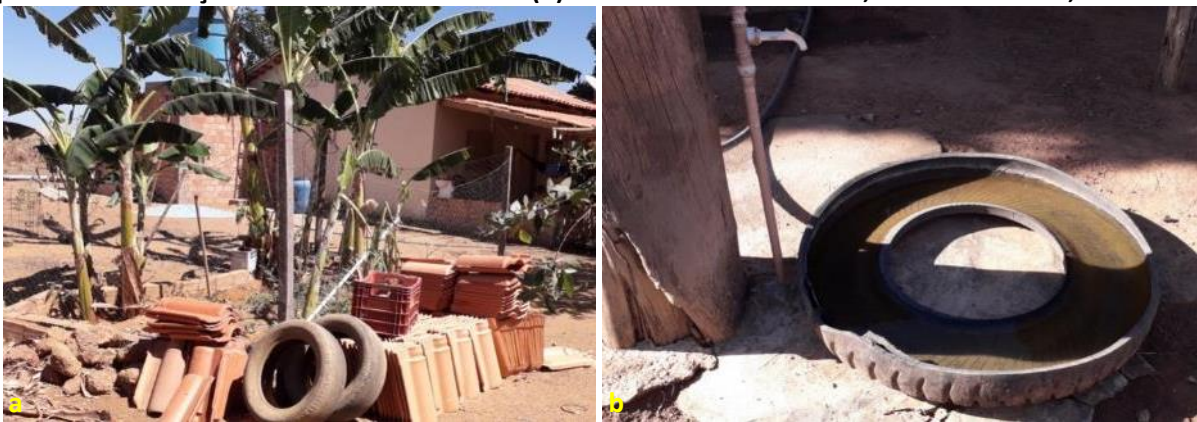
Na Comunidade Tarumã, 88,0% dos domicílios geravam resíduos de pneus e, como forma de destinação final adequada, 45,5% os devolviam aos locais de compra ou à borracharia (Foto 6.14a), conforme o Gráfico 6.13. Além destes destinos, 50,0% queimavam os resíduos, 4,5% os doavam para catadores, e os demais os reutilizavam como recipiente para dessedentação ou alimentação de animais (Foto 6.14b) e/ou em suas plantações. Alguns domicílios podem realizar mais de uma destinação final destes resíduos e, por isso, ultrapassar os 100,0%.

**Foto 6.14 – Pneus segregados para devolução ao local de compra ou à borracharia (a), reutilizados para dessedentação de animais domésticos (b) na Comunidade Tarumã, Nova Crixás-GO, 2018.**

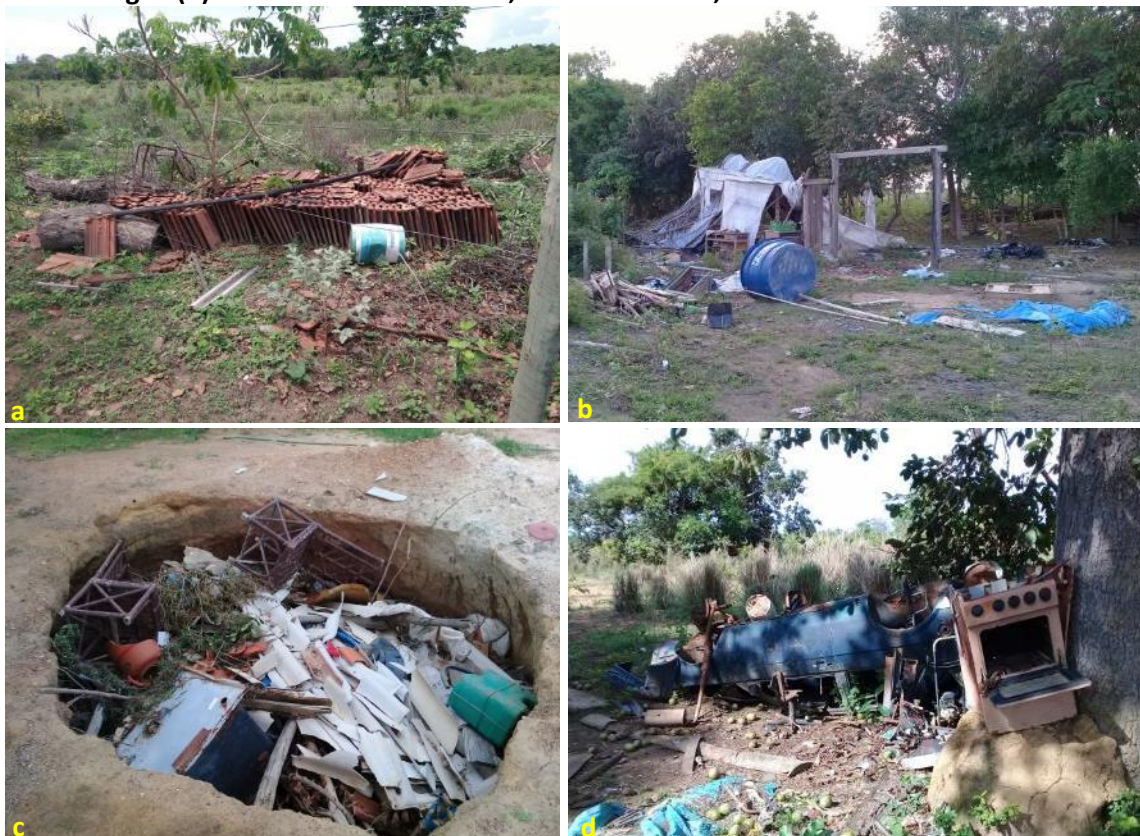
**Foto 6.15 – Presença, nos quintais, de materiais de construção, tipo: telhas cerâmica e de amianto (a), resíduos variados espalhados (b), acumulados em buraco (c), e resíduos com possibilidade de armazenar água (d) na Comunidade Tarumã, Nova Crixás-GO, 2018.**

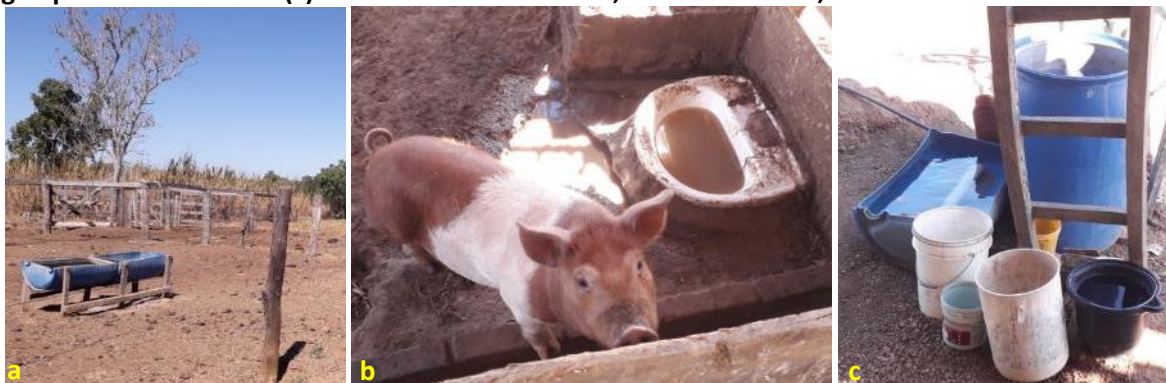
Notaram-se também várias formas de uso e reuso de recipientes como caixas d'água, tambores, bombonas, entre outros, encontrados nos quintais da comunidade. Em 80,0% dos domicílios foram encontrados recipientes reutilizados para dessedentação de animais e, em 40,0%, recipientes que acumulam água para usos diversos (Gráfico 6.14). A Foto 6.16 ilustra três exemplos: uma bombona cortada ao meio, com água para dessedentação de bovinos (Foto 6.16a), uma pia de louça reutilizada para dessedentação de suínos (Foto 6.16b), e bombonas e recipientes plásticos reutilizados no armazenamento de água para usos diversos (Foto 6.16c).

**Foto 6.16 – Reutilização de recipientes, como: bombona para dessedentação de bovinos (a), pia de louça para dessedentação de suínos (b) e bombonas e vasilhames plásticos para armazenamento de água para usos diversos (c) na Comunidade Tarumã, Nova Crixás-GO, 2018.**

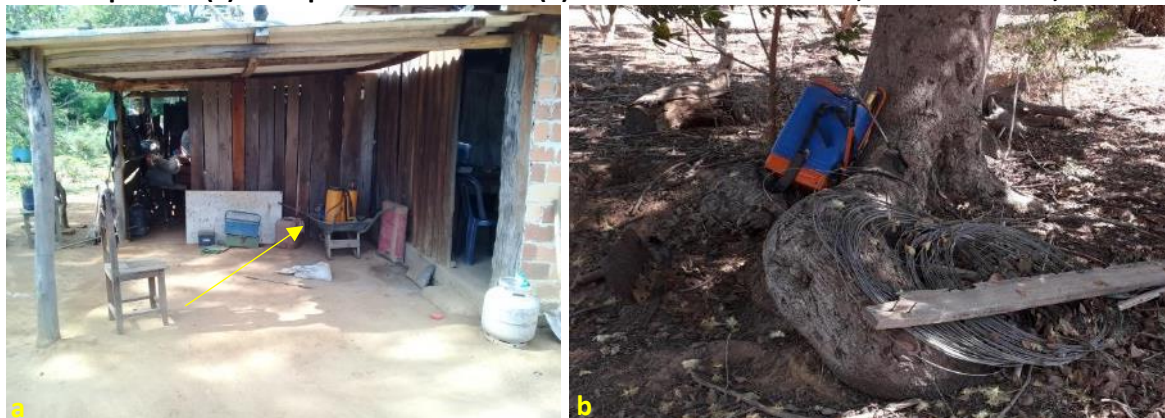
A Foto 6.17 ilustra dois exemplos de equipamentos utilizados na aplicação de agrotóxicos, tipo

pulverizador costal: o primeiro armazenado em galpão ou local específico (Foto 6.17a) e o segundo deixado no quintal do domicílio (Foto 6.17b).

**Foto 6.17 – Equipamentos de aplicação de agrotóxicos, tipo pulverizador costal, armazenado em galpão ou local específico (a) e no quintal do domicílio (b) na Comunidade Tarumã, Nova Crixás-GO, 2018.**

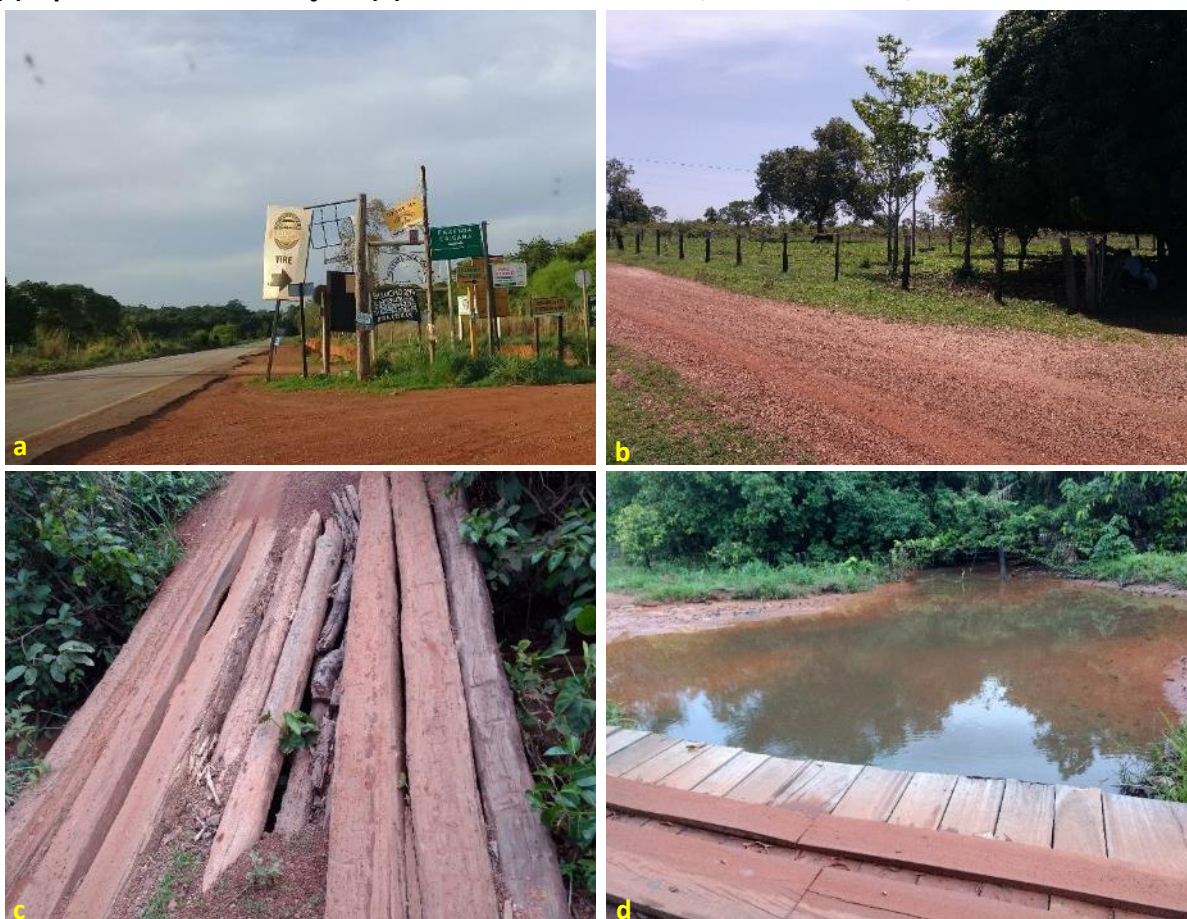
**Foto 6.18 – Rodovia estadual GO-336 (a), via de acesso (b), ponte de madeira em condições precárias (c) e ponte em boas condições (d) na Comunidade Tarumã, Nova Crixás-GO, 2018.**

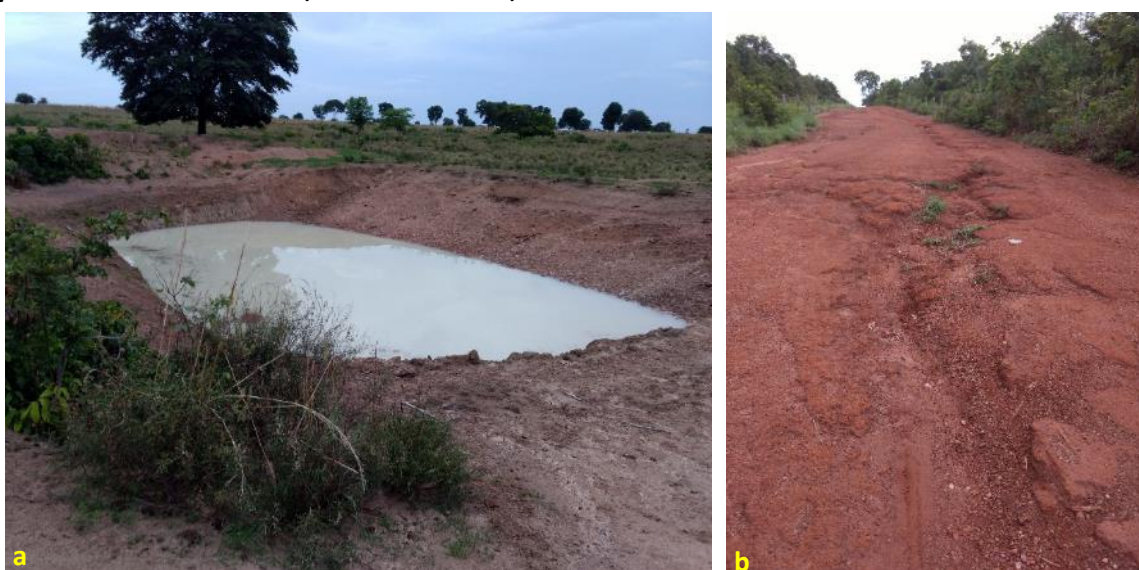
Salienta-se, ainda, que foram identificadas valetas e bacias de contenção (Foto 6.19a) para o encaminhamento e a contenção da parcela de água precipitada na forma de escoamento superficial.

Apesar da existência das estruturas de drenagem, observaram-se processos erosivos nas vias de acesso à comunidade, exemplificados pela Foto 6.19b, os quais ocorrem pelo carreamento das partículas do solo, por meio do escoamento superficial.

**Foto 6.19 – Situação da drenagem pluvial na via de acesso: bacia de contenção (a) e processo erosivo (b) na Comunidade Tarumã, Nova Crixás-GO, 2018.**

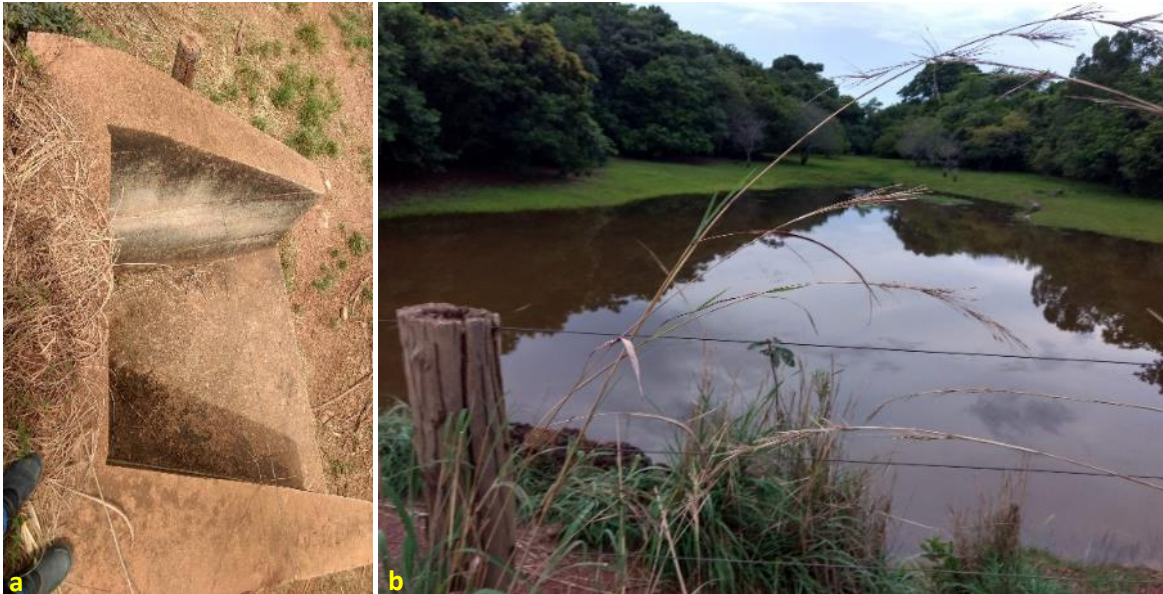
No que diz respeito à macrodrenagem, de acordo com o ilustrado no Mapa 6.1, foram observados, na comunidade, córregos em regime intermitente. Nestes, foram encontrados pontos de lançamentos de águas pluviais provenientes de galerias sem dissipadores (Foto 6.20a), e também foi observada a existência de barragens (Foto 6.20b) e vertedores. As suas margens encontravam-se cobertas por vegetação.

**Foto 6.20 – Galeria pluvial (a) e barragem (b) na Comunidade Tarumã, Nova Crixás-GO, 2018.**

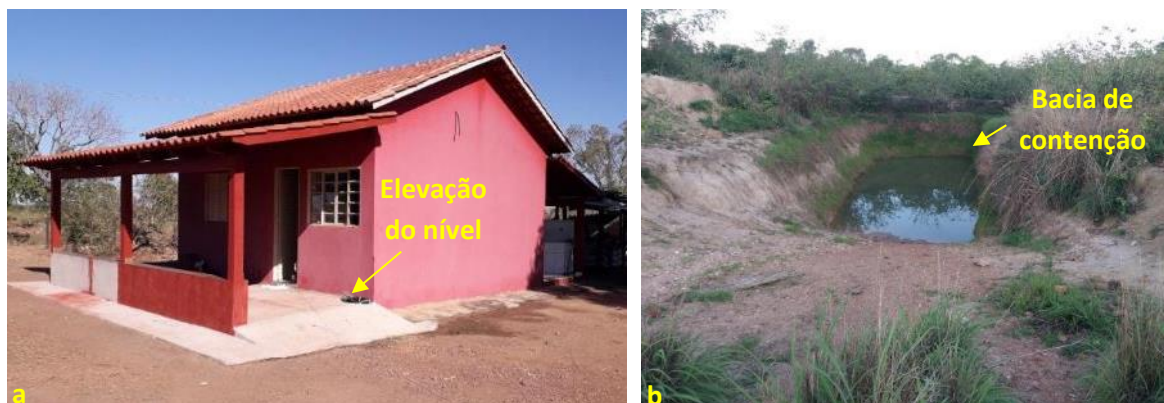
Foto 6.21 – Dispositivos de prevenção dos danos provocados pelas águas nas residências (a) e nos lotes (b) da Comunidade Tarumã, Nova Crixás-GO, 2018.
