DIAGNÓSTICO TÉCNICO PARTICIPATIVO DA COMUNIDADE VITÓRIA

Goianésia - Goiás
2018

Saneamento e Saúde
Ambiental em Comunidades
Rurais e Tradicionais de Goiás

DIAGNÓSTICO TÉCNICO PARTICIPATIVO DA COMUNIDADE VITÓRIA: GOIANÉSIA – GOIÁS: 2018

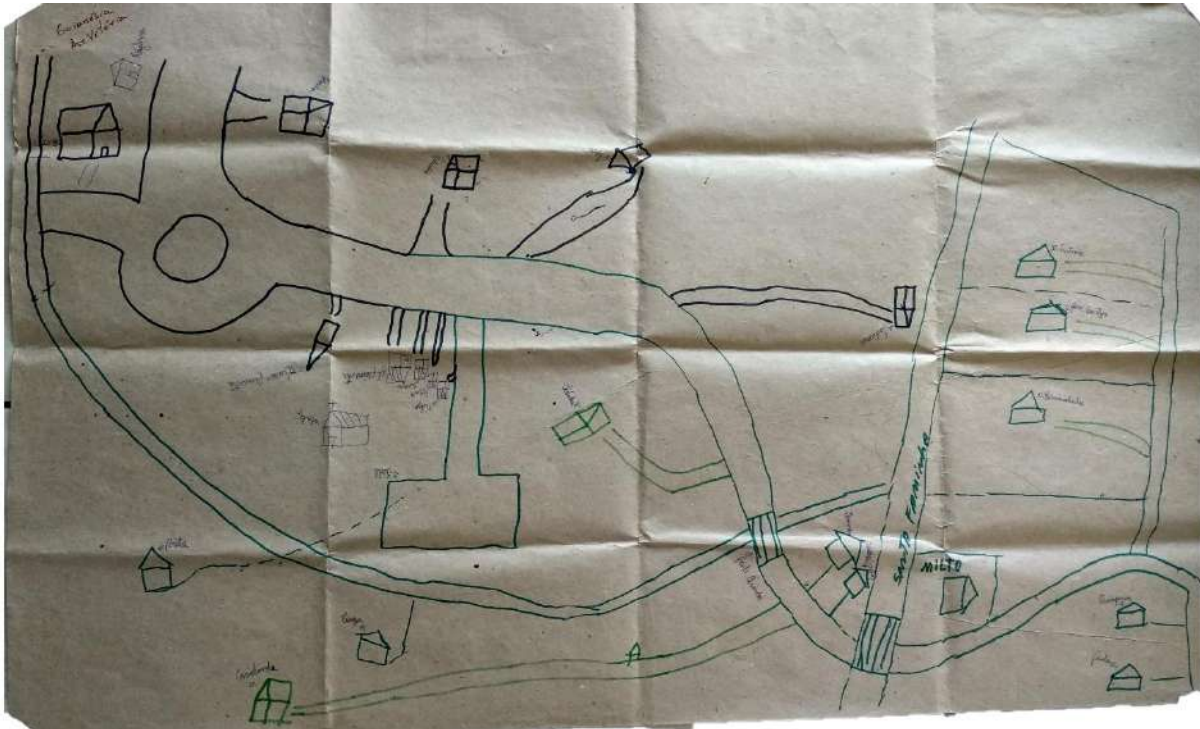
Foto 2.3 – Mapa socioambiental participativo produzido durante o Momento 1 da Oficina 2, na Comunidade Vitória, Goianésia-GO, 2018.

Analisando-se o mapa elaborado (Foto 2.3), a comunidade delimitou a área de influência do seu território, destacando a localização das vias da comunidade e dos principais domicílios.

Ainda nesse mapa são evidenciadas duas igrejas e uma sede. A comunidade não identificou as infraestruturas de saneamento básico e saúde no mapa.

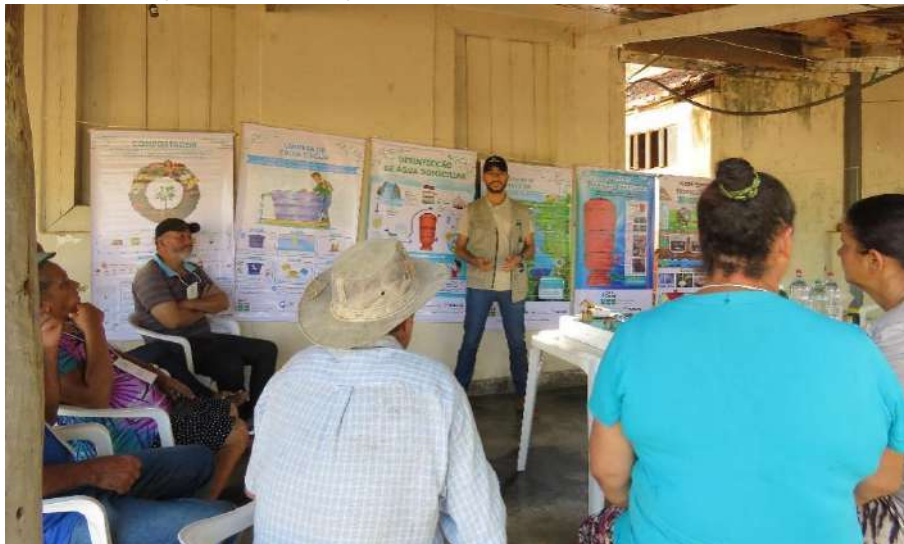
Foto 2.8 – Apresentação dos procedimentos de limpeza do filtro de cerâmico, vela porosa e lavagem da caixa d'água, técnicas construtivas de funcionamento da fossa biodigestora e da vermicomposteira, distanciamentos entre fontes de poluições, cursos hídricos, habitações e fontes de abastecimento, como forma de boas práticas em saneamento, durante o Momento 3 da Oficina 2, na Comunidade Vitória, Goianésia-GO, 2018.

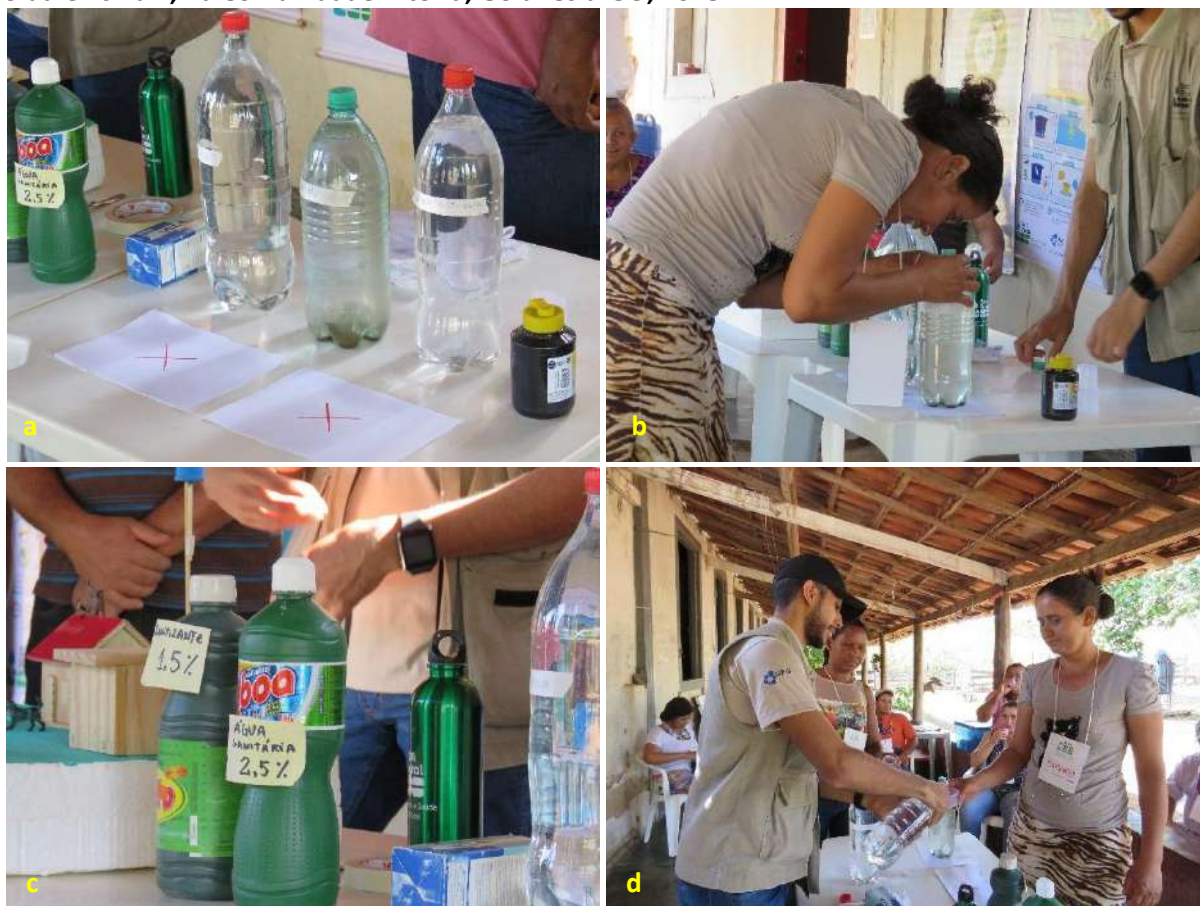
Foto 2.9 – Apresentação do teste da garrafa (a) e (b), diferença entre a concentração dos produtos que possuem hipoclorito de sódio e qual deve ser utilizado para a desinfecção da água (c) e degustação pelo moradores (d), como forma de boas práticas em saneamento, durante o Momento 3 da Oficina 2, na Comunidade Vitória, Goianésia-GO, 2018.

A Foto 2.9 ilustra a apresentação das diferentes técnicas do tratamento da água, considerando-se a quantidade de sólidos (Foto 2.9a) com o teste simples, por meio de uma garrafa cheia e um papel no fundo, marcado com o “X” (Fotos 2.9a e 2.9b). Após a identificação da turbidez da água, o pesquisador demonstrou a diferença dos produtos, no

mercado, que possuem hipoclorito de sódio, explicitando que o produto que deve ser utilizado é o que possui hipoclorito de sódio com concentração de 2,5% para desinfecção da água no domicílio (Foto 2.9c). Posteriormente, os moradores foram convidados a degustar a água tratada (Foto 2.9d).

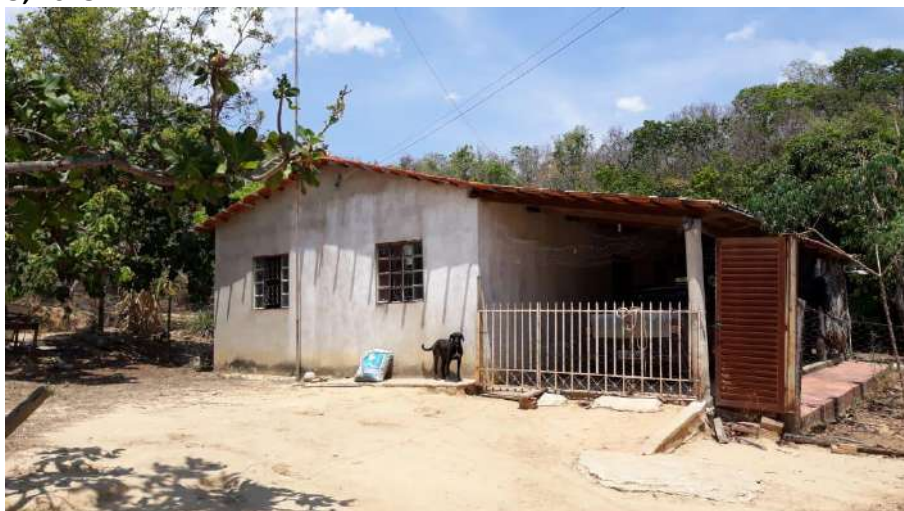
Foto 4.4 – Habitação construída de alvenaria com reboco, identificada na Comunidade Vitória, Goianésia-GO, 2018.

Com relação às paredes, diferentes habitações apresentaram diferentes propriedades, quase sempre com a junção de várias técnicas em uma mesma habitação. Logo, 50,0% das habitações apresentaram paredes constituídas de alvenaria com reboco sem pintura, ao passo que as paredes de alvenaria sem reboco foram observadas com menor frequência, sendo registradas em 26,9% das habitações (Gráfico 4.33). Alguns exemplos das paredes das edificações, identificadas na Comunidade, podem ser observados nas Fotos 4.4 e 4.5.

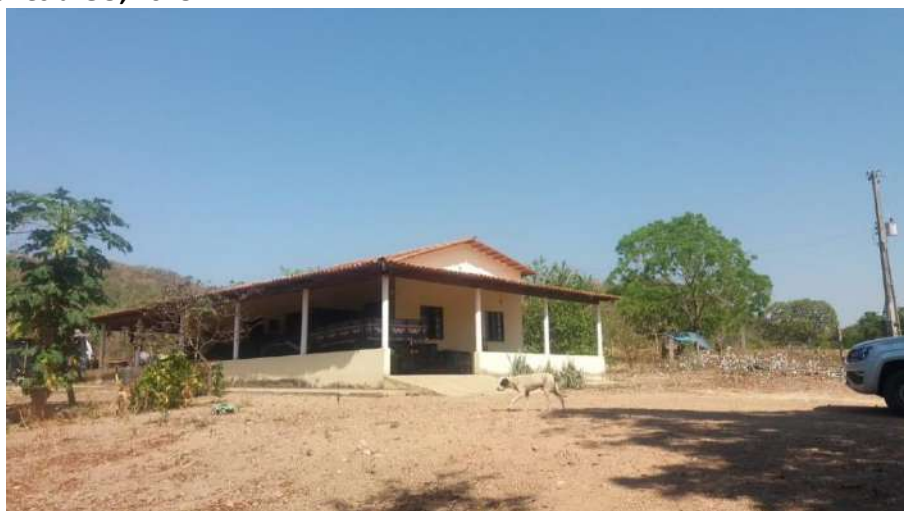
Foto 4.5 – Habitação construída de alvenaria com reboco e pintura, identificada na Comunidade Vitória, Goianésia-GO, 2018.

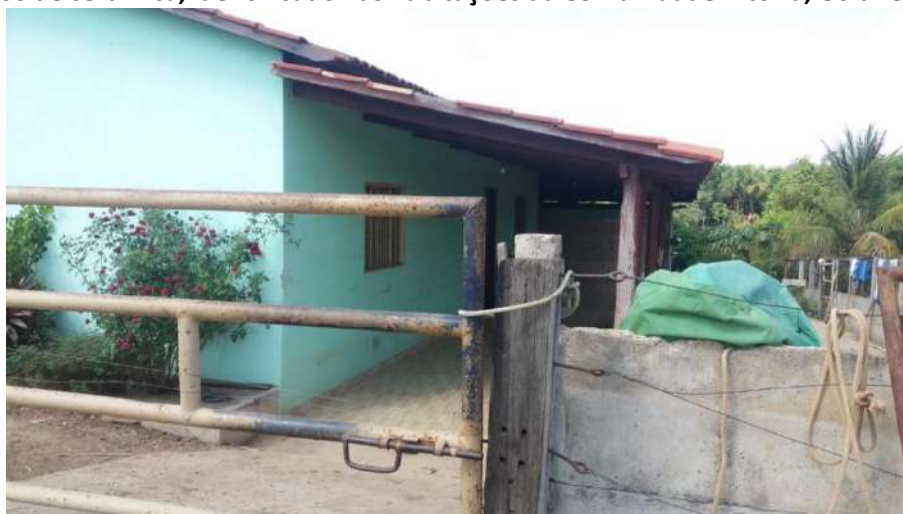
Foto 4.6 – Piso de cerâmica, identificado nas habitações da Comunidade Vitória, Goianésia-GO, 2018.

Assim como as paredes, os pisos das habitações da comunidade também apresentaram características variadas. A característica mais frequentemente observada para essa parte da edificação foi o cimento queimado, presente em 42,3% das habitações. Também foram observados pisos constituídos de cerâmica ou piso acabado, registrados em 42,3% e, de modo menos frequente, pisos de concreto bruto, em 30,8% dos casos (Gráfico 4.34). Na Foto 4.6 pode ser observado exemplo de pisos identificados na Comunidade Vitória.

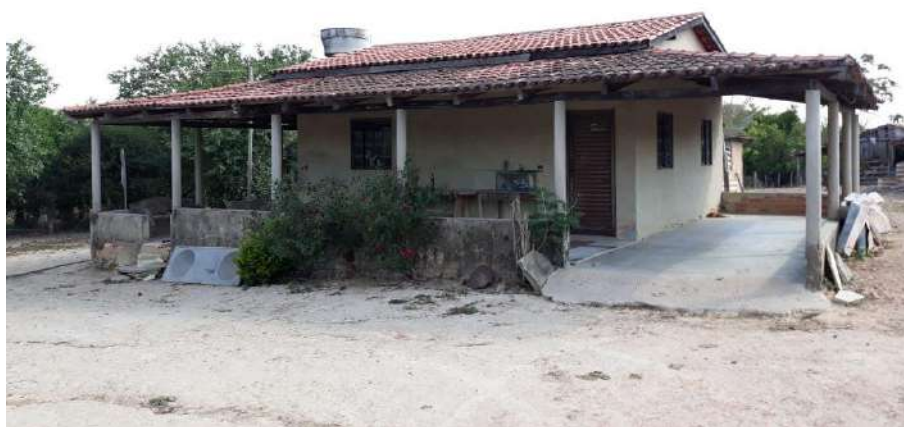
Foto 4.7 – Cobertura de telha de barro, identificada nas habitações da Comunidade Vitória, Goianésia-GO, 2018.

Um dos fatores mais importantes no que diz respeito ao conforto térmico é a técnica utilizada para a cobertura das habitações. Neste sentido, foi observado na comunidade que 96,2% das habitações apresentam cobertura de telha de barro em associação aos 26,9% que apresentaram cobertura de telha de fibrocimento (Gráfico 4.35). Nas Fotos 4.7 e 4.8 podem ser observados exemplos de coberturas identificadas nas habitações da Comunidade Vitória.

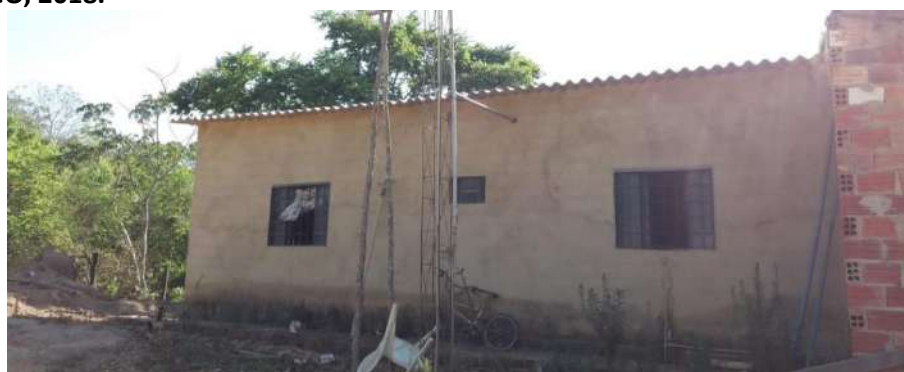
Foto 4.8 – Cobertura de telha fibrocimento, identificada nas habitações da Comunidade Vitória, Goianésia-GO, 2018.

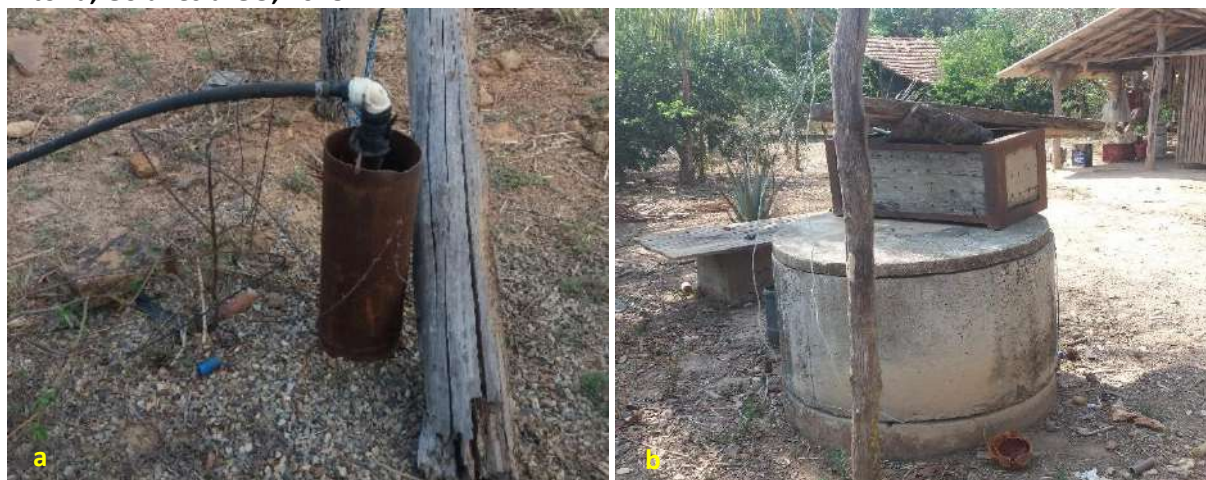
Foto 6.1 – Poço tubular raso (a) e poço raso escavado (b) utilizados em domicílios da Comunidade Vitória, Goianésia-GO, 2018.

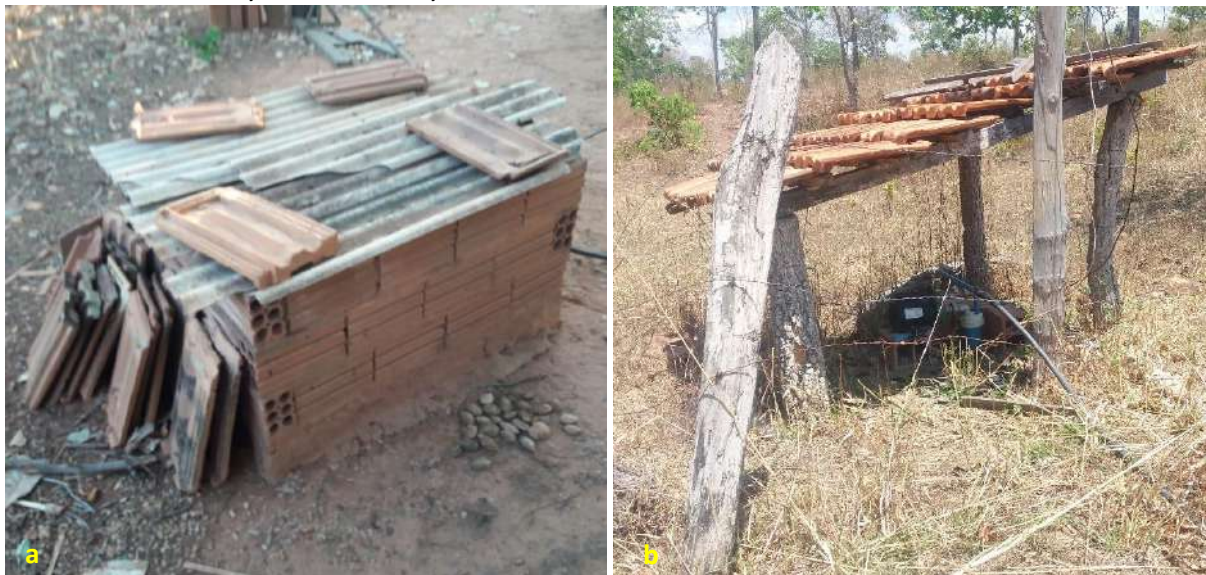
Foto 6.3 – Abrigo contruído em alvenaria de tijos e telhas(a) e outro com madeira e telhas (b), na Comunidade Vitória, Goianésia-GO, 2018.

A respeito dos poços tubulares rasos e profundos, muitos estavam protegidos por diferentes estruturas e materiais, tal como abrigos em alvenaria de tijolos e telhas (Foto 6.3a) ou madeira e telhas (Foto 6.3b). Estes mecanismos são importantes para proteger as

tubulações do poço e o conjunto motobomba, de eixo horizontal, que podem ser danificados pela chuva e/ou por animais.

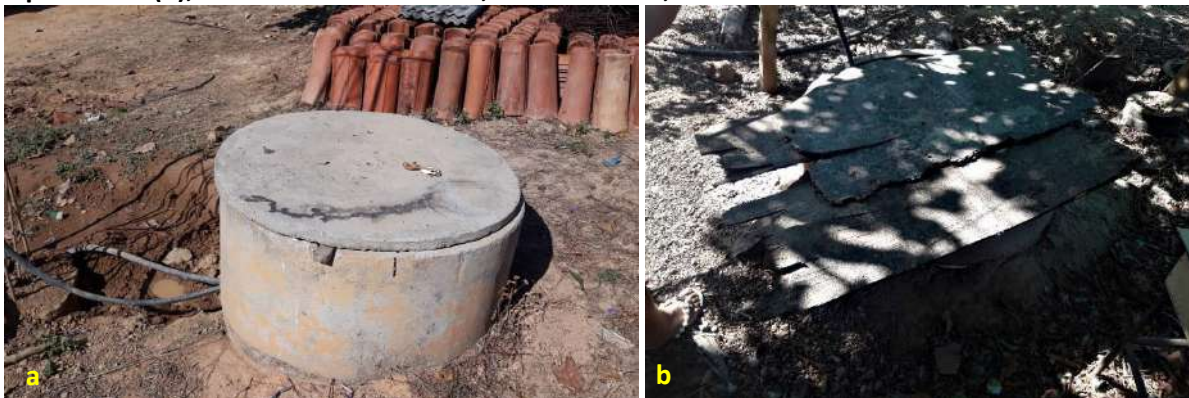
Foto 6.4 – Poço raso escavado com tampa e mureta de proteção (a) e outro tampado com material improvisado (b), na Comunidade Vitória, Goianésia-GO, 2018.

Quanto aos poços rasos escavados, 100,0% possuíam tampa, 91,7% apresentam mureta de proteção (Foto 6.4a), e 23,1% eram dotados de calçamento em sua região de contorno. No entanto, todos eram desprovidos de cercas. Apesar de todos os poços escavados possuírem tampa, algumas destas eram feitas com material improvisado (Foto 6.4b). O emprego correto dos componentes de proteção é essencial para a segurança dos moradores e animais que circulam pelo local onde o poço está instalado, além de serem cruciais para dificultar a contaminação desta fonte de abastecimento de água por agentes externos. Por isso, sua presença é recomendada (BRASIL, 2015).

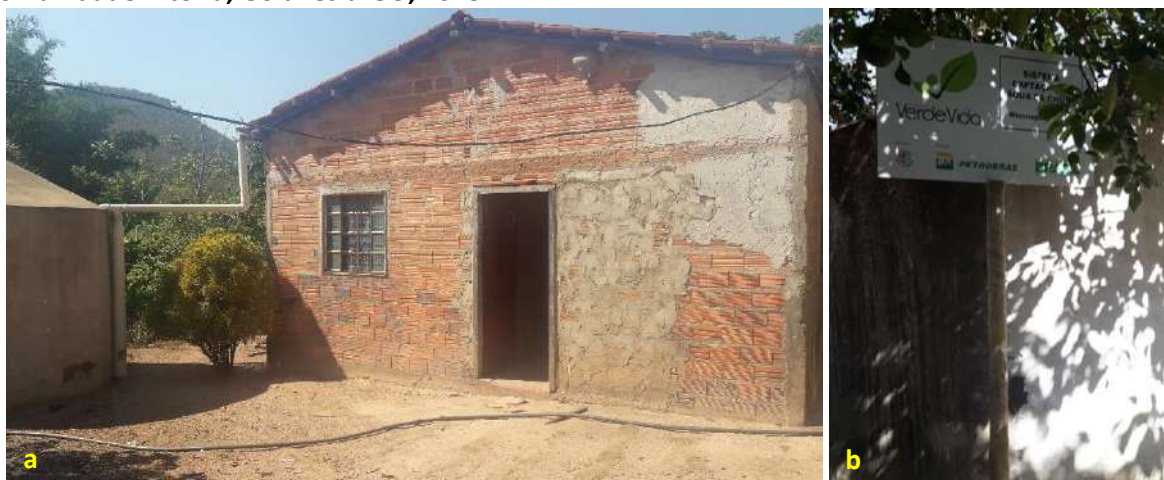
Foto 6.5 – Sistema de captação de água de chuva (a) e cisterna do projeto Verde Vida (b), na Comunidade Vitória, Goianésia-GO, 2018.

A respeito das cisternas de armazenamento de água de chuva para aproveitamento, sua construção foi realizada pelo Projeto Verde Vida (Foto 6.5b), implantado por volta de 2013, que contou com o apoio da PETROBRAS. A captação desta fonte era realizada por meio de calhas instaladas nos telhados das residências (Foto 6.5a), sendo esta água, posteriormente, armazenada em cisternas. Conforme relato de um morador da comunidade, em alguns casos as famílias realizam o abastecimento da cisterna com uma fonte alternativa, funcionando, desta forma, como um reservatório domiciliar (caixa d'água). O mesmo morador relatou ainda que os dispositivos são pequenos, não sendo suficientes para abastecer os domicílios durante

todo o período de estiagem, suprindo apenas 30 dias de seca, sendo utilizada água de nascente, mina ou bica nos demais dias.

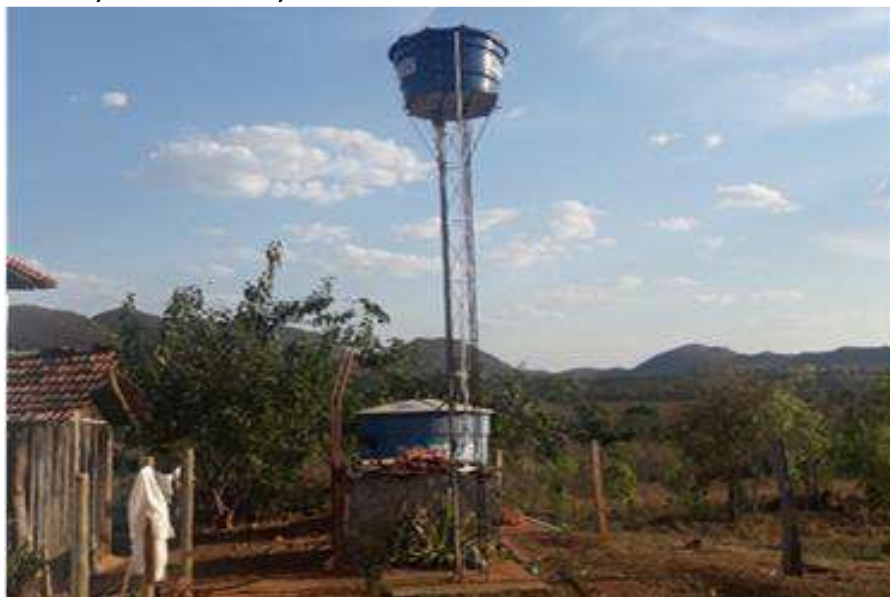
Foto 6.6 – Domicílios com dois reservatórios domiciliares, um apoiado e outro elevado, na Comunidade Vitória, Goianésia-GO, 2018.

Na comunidade, 91,3% dos domicílios possuem um único reservatório domiciliar, e 8,7% têm dois (Foto 6.6). Dentre os reservatórios analisados, 25,0% apresentam extravasor, porém, nenhum conta com tela de proteção em sua saída, estando acessível à entrada de contaminantes externos. Ressalta-se que 100,0% dos reservatórios apresentavam tampas, sendo que 65,0% destas encontravam-se fixadas e amarradas em 100,0% dos casos, evitando que fossem deslocadas com o vento, expusessem a água e a tornassem susceptível a contaminações e/ou à proliferação de vetores, tal como o *Aedes aegypti*.

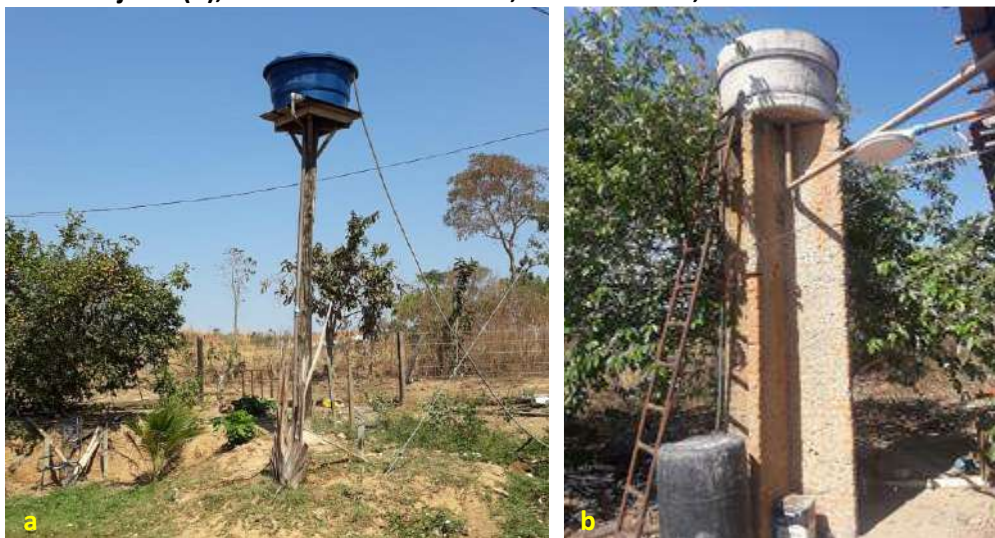
Foto 6.7 – Reservatório domiciliar instalado sobre estrutura em madeira (a) e outro sobre estrutura em alvenaria de tijolos (b), na Comunidade Vitória, Goianésia-GO, 2018.

Dentre os reservatórios domiciliares, 4,0% possuem capacidade de 250 L, 56,0% de 500 L, 20,0% de 1.000 L, 4,0% de 3.000 L, 8,0% de 5.000 L e 8,0% não tiveram seus volumes identificados. Observou-se que 78,9% dos reservatórios apresentavam sinais de transbordamento, indicando, desta forma, o desperdício de água, além de oferecer risco de contaminação. No que se refere ao material construtivo, 68,0% deste era de polietileno, 12,0% de fibra de vidro, e 12,0% de fibrocimento (cimento amianto), sendo que o amianto não é recomendado pela Organização Mundial de Saúde – OMS (WHO, 2017). Existe ainda uma parcela dos reservatórios (8,0%) na qual os materiais não foram identificados. Contudo, nenhum apresentava trincas, e todos foram instalados no solo ou sobre estruturas de diferentes materiais, tais como material metálica, madeira (Foto 6.7a) ou alvenaria (Foto 6.7b). Foi informado ainda que 68,2% dos reservatórios domiciliares foram lavados pelo menos uma vez ao ano.

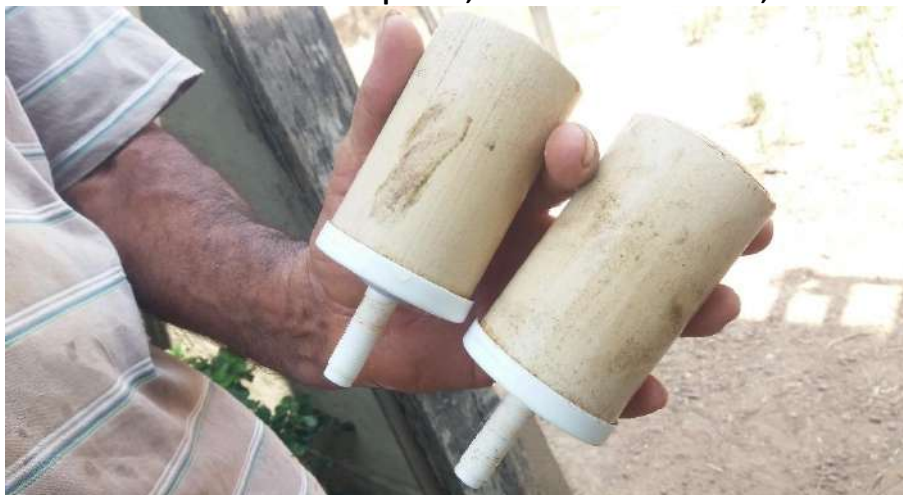
Foto 6.8 – Vela utilizada em filtro cerâmica porosa, na Comunidade Vitória, Goianésia-GO, 2018.

Quanto à limpeza da vela (Foto 6.8), 42,9% disseram esfregá-la com bucha ou escova, e 57,1% com açúcar (Gráfico 6.3), sendo consideradas inadequadas devido à abrasão exercida sobre o material, que pode danificar os poros da cerâmica, tornando a filtração deste mecanismo ineficiente.

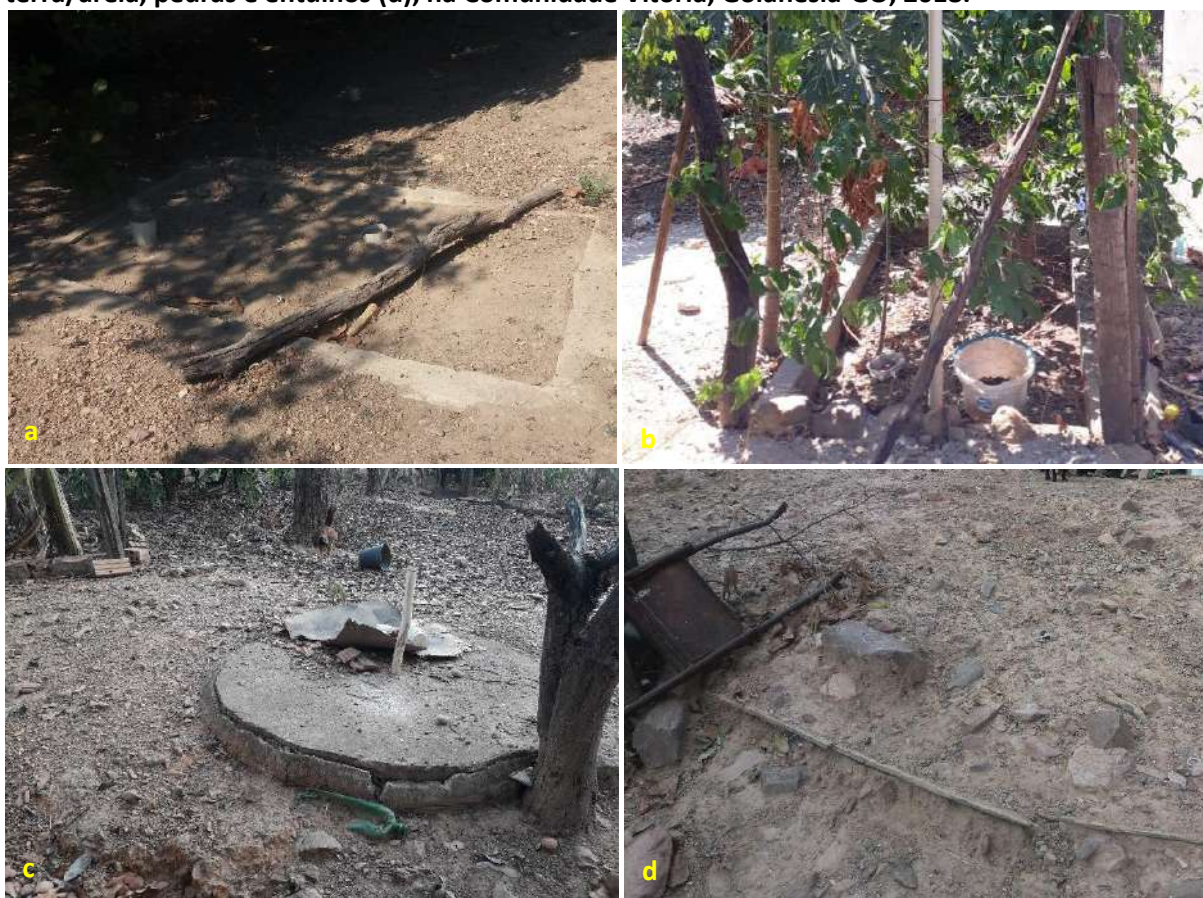
Foto 6.9 – Situações construtivas de fossa séptica com tampa de concreto e tubulação de respiro sem proteção (a), fossa ecológica com tubulação de respiro sem proteção (b), fossa negra/rudimentar com tampa de concreto e tubulação de respiro sem proteção (c), tampa sob terra/areia, pedras e entulhos (d), na Comunidade Vitória, Goianésia-GO, 2018.

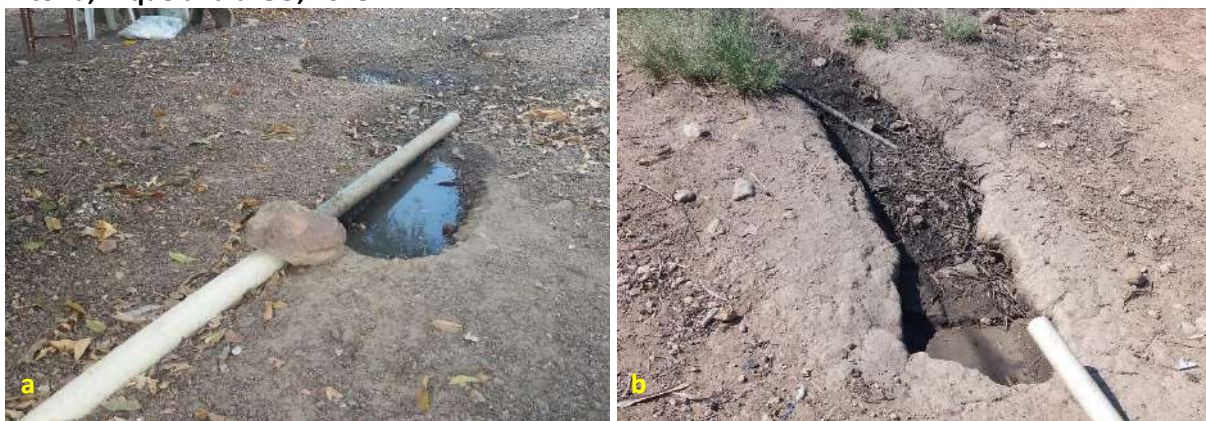
Foto 6.10 – Lançamento e acúmulo de água cinza proveniente da pia da cozinha e/ou do tanque de lavar roupas, diretamente no solo do quintal próximo aos domicílios (a) e (b), na Comunidade Vitória, Niquelândia-GO, 2018.

No Gráfico 6.6, observa-se, dentre as informações que retratam a destinação da água cinza (efluente gerado principalmente nas cozinhas), que 61,5% lavavam as louças na pia dentro de casa, e 38,5% na pia fora de casa. Em 57,7% dos casos, a água cinza era lançada diretamente no quintal (Fotos 6.10a e 6.10b), 19,2% na fossa negra/rudimentar, 3,8% na sequência caixa de gordura e fossa séptica com sumidouro, 7,7% na fossa séptica com sumidouro, 3,9% na sequência caixa de gordura e quintal, e 7,7% na fossa ecológica.

Ainda sobre o lançamento dos efluentes das águas cinzas, este quase sempre aconteceu próximo à residência. As Fotos 6.10a e 6.10b ilustram o cenário causado pelo lançamento da água proveniente da pia de lavar louças e/ou do tanque de lavar roupas por meio de tubulações, podendo resultar no acúmulo de efluente. Em determinadas situações, observou-se o desenvolvimento de vegetação devido ao lançamento de água cinza, o que favoreceu o crescimento de plantas nesse local. Estes cenários podem contribuir para o início do processo de erosão no solo.

O lançamento de água cinza nas proximidades do domicílio propicia um ambiente insalubre, podendo trazer risco de contaminação da água, desenvolvimento de vetores e, conseqüentemente, possível comprometimento à saúde.

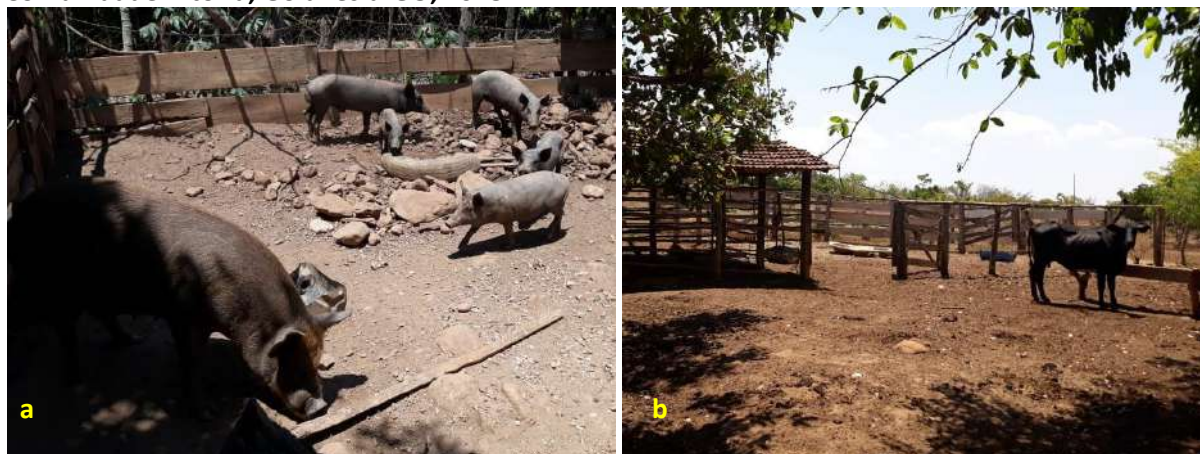
Foto 6.11 – Exemplo da presença de chiqueiro (a) e curral (b) sem impermeabilização do solo, na Comunidade Vitória, Goianésia-GO, 2018.

Na Foto 6.11, nota-se o confinamento de suínos (chiqueiro) e bovinos (curral) sem a impermeabilização do solo, onde a exposição deste com as excretas e a água pluvial pode provocar sua contaminação, além de atrair vetores.

A partir de observações locais, pôde-se verificar, nas unidades familiares visitadas, que a incidência de domicílios com confinamento de animais sem a presença de canaletas para coleta e destinação dos efluentes líquidos formados foi frequente. Isso pode acarretar o acúmulo de efluente líquido e a possível contaminação do solo, trazendo riscos à saúde dos moradores.

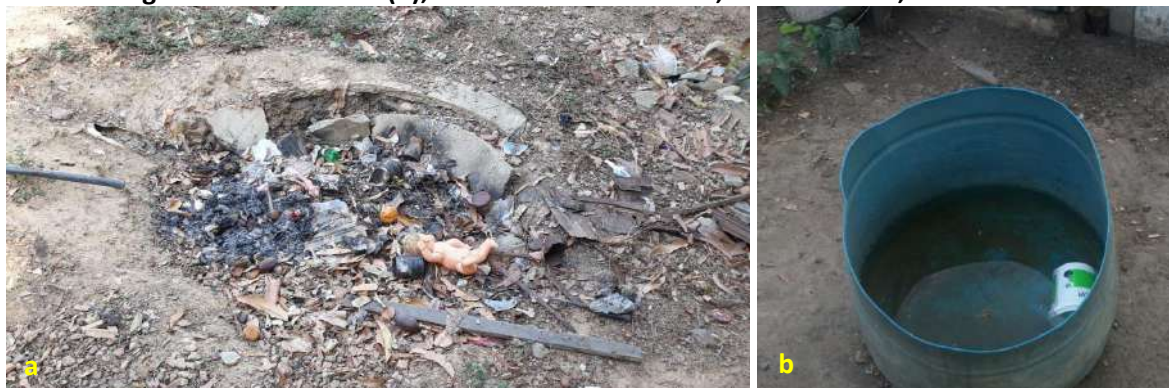
Foto 6.12 – Presença, nos quintais, de queima de resíduos (a) e de reuso de recipiente plástico para retirada de água de reservatório (b), na Comunidade Vitória, Goianésia-GO, 2018.

Na Comunidade Vitória, 80,0% dos domicílios que separavam os resíduos secos informaram que realizavam a queima destes como uma das principais formas de destinação final (Foto 6.12a), apesar de ser uma ação inadequada e geradora de poluição do ar. No entanto, também foi verificada outra forma de destinação, como a venda desses resíduos em 80,0% da comunidade, gerando renda, pois são passíveis de reuso e reciclagem. Parte da comunidade também jogava seus resíduos secos em fossa desativada, transportava-os para a área urbana da cidade no intuito de serem coletados pela prefeitura ou os reutilizava (Foto 6.12b), conforme o Gráfico 6.11.

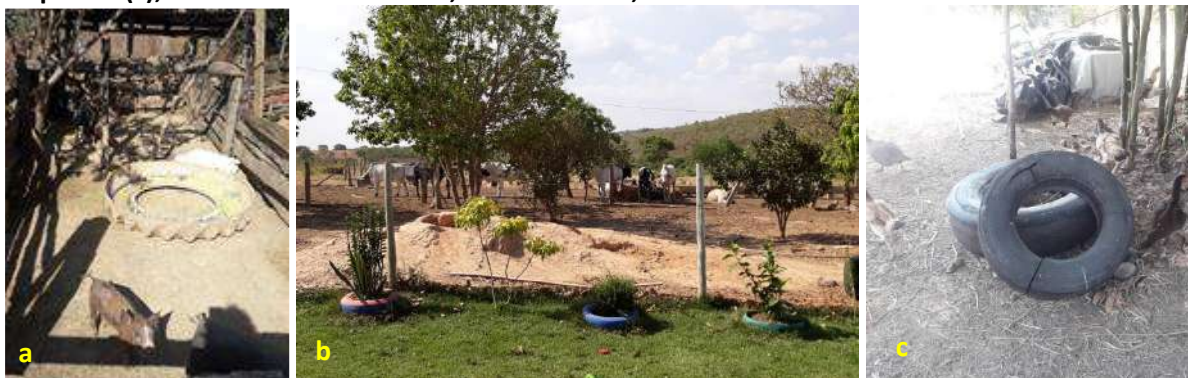
Foto 6.13 – Pneus reutilizados para alimentação de suínos (a), na plantação de mudas (b) e deixados no quintal (c), na Comunidade Vitória, Goianésia-GO, 2018.

Na Comunidade Vitória, 79,2% dos domicílios geravam resíduos de pneus e, como forma de destinação final adequada, 15,8% os devolviam aos locais de compra ou à borracharia (Gráfico 6.13). Além destes destinos, 26,3% queimavam os resíduos, 10,5% os entregavam em ponto de coleta coletivo, e os demais os reutilizavam como recipientes para dessedentação ou alimentação de animais (Foto 6.13a) e/ou em suas plantações (Foto 6.13b). Alguns domicílios podem realizar mais de uma destinação final destes resíduos e, por isso, ultrapassar os 100,0%. Foi observada também a presença de pneus deixados no quintal (Foto 6.13c) como forma de destinação.

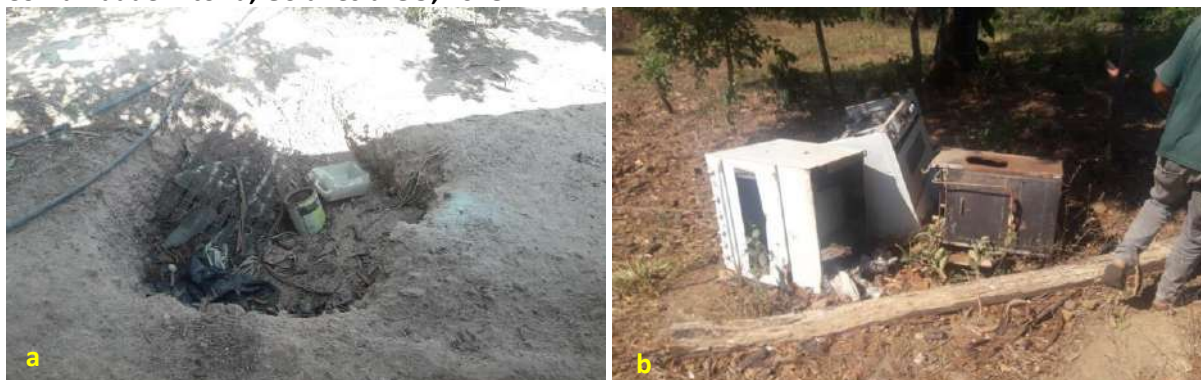
Foto 6.15 – Acúmulo de resíduos em buraco (a) e resíduos capazes de acumular água (b) na Comunidade Vitória, Goianésia-GO, 2018.

A situação encontrada nos quintais dos domicílios da Comunidade Vitória foi de acúmulo de: materiais de construção (pedras, tijolos, madeiras, entre outros) em 69,2% dos quintais (Foto 6.14a); embalagens de veneno espalhadas em 3,8% (Foto 6.14b); resíduos diversos espalhados em 46,2% (Foto 6.14c); resíduos acumulados em buracos em 11,5% (Foto 6.15a) e resíduos acumulados que apresentam possibilidade de armazenar água em 15,4% (Foto 6.15b), segundo o Gráfico 6.14.

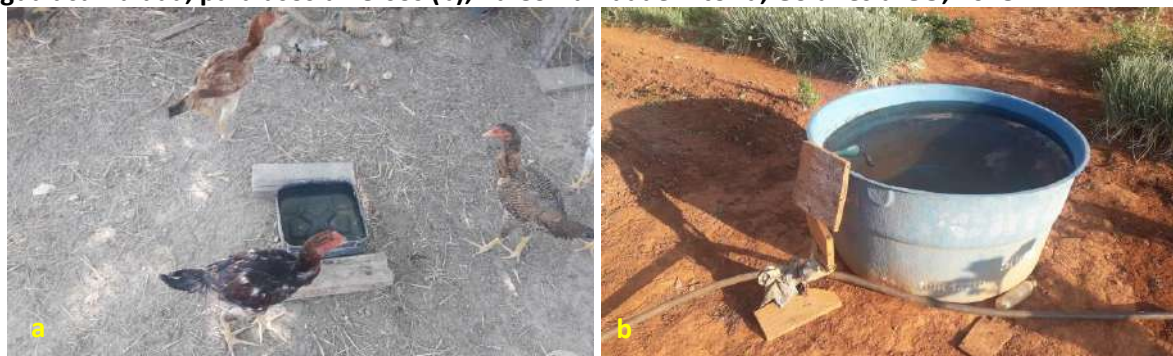
Foto 6.16 – Galão plástico cortado e reutilizado para dessedentação de aves (a) e caixa d'água, com água acumulada, para usos diversos (b), na Comunidade Vitória, Goianésia-GO, 2018.

Notaram-se também várias formas de uso e reuso de recipientes como caixas d'água, tambores, bombonas, entre outros, encontrados nos quintais da comunidade. Em 57,7% dos domicílios foram encontrados recipientes reutilizados para dessedentação de animais e, em 38,5%, recipientes que acumulam água para usos diversos (Gráfico 6.14). A Foto 6.16 ilustra dois exemplos: um galão, cortado com água, para dessedentação de aves (Foto 6.16a), e uma caixa d'água, com água acumulada, para usos diversos (Foto 6.16b).

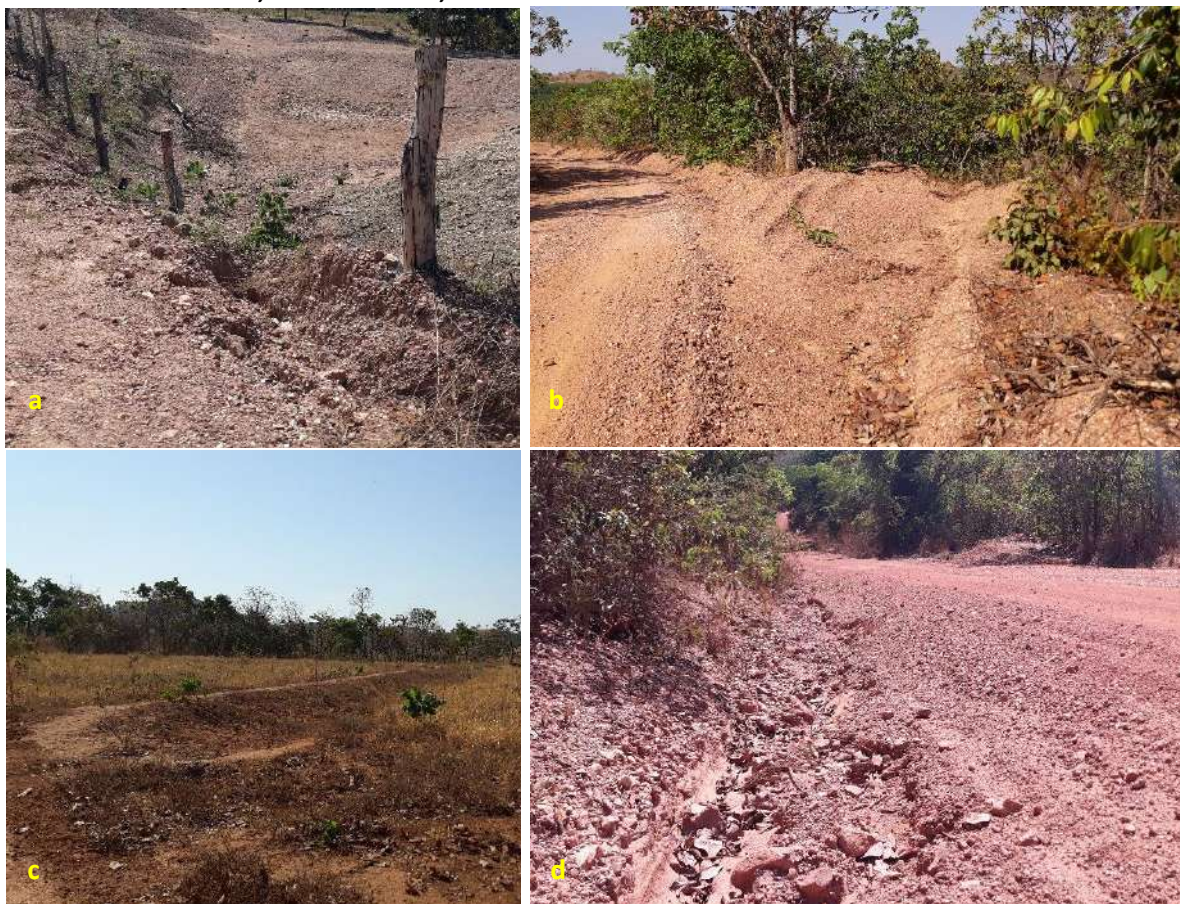
Foram identificadas valas de infiltração (Foto 6.18a), valetas (Foto 6.18b) e curvas de nível (Foto 6.18c) para o encaminhamento da parcela de água precipitada na forma de escoamento superficial. Apesar da existência das estruturas de drenagem, observaram-se processos erosivos nas vias de acesso à comunidade, exemplificados na Foto 6.18d, os quais ocorrem pelo carreamento das partículas do solo através do escoamento superficial.

Foto 6.18 – Vala de infiltração (a), valeta (b), curva de nível (c) e processo erosivo (d) na via de acesso à Comunidade Vitória, Goianésia-GO, 2018.

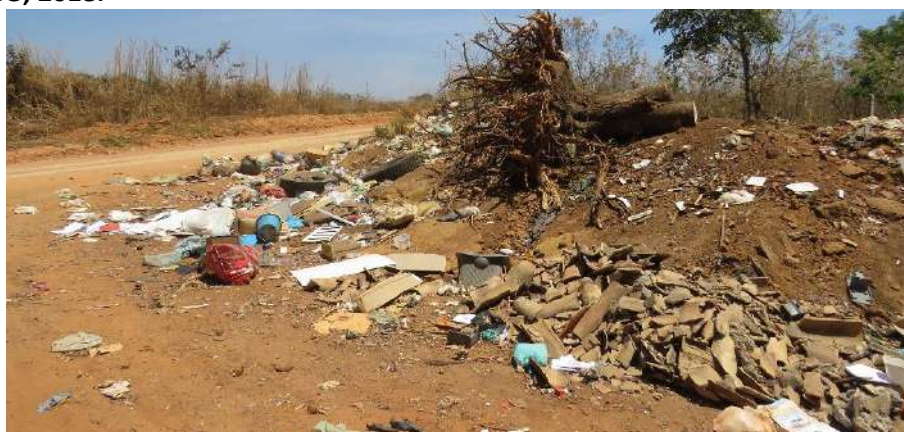
Foto 6.19 – Ponto de descarte de resíduos sólidos na margem da via de acesso à Comunidade Vitória, Goianésia-GO, 2018.

Notaram-se, ainda, pontos de descarte de resíduos sólidos nas margens da via de acesso (Foto 6.19).

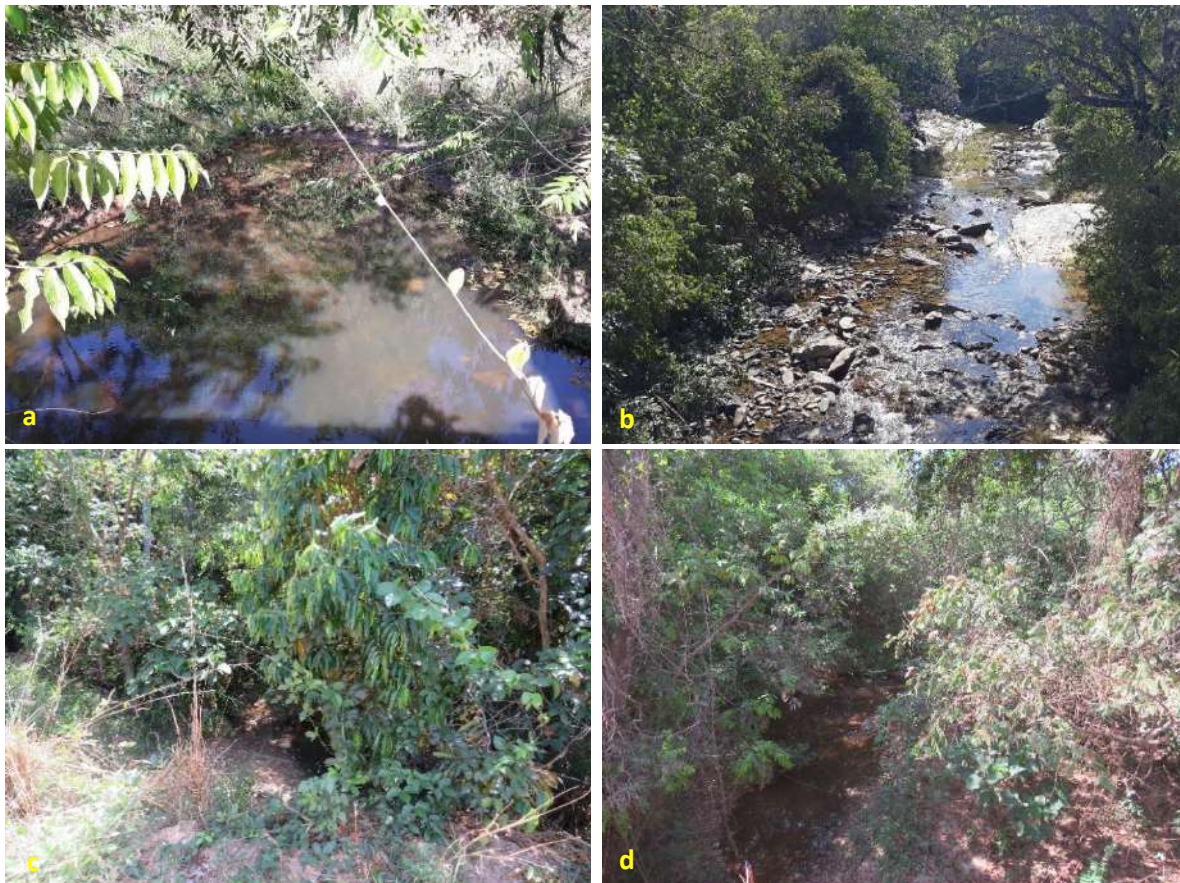
Foto 6.20 – Ribeirão Santa Família (a), Córrego São José (b), córrego Xanxa (c) e córrego Chumbada (d), na Comunidade Vitória, Goianésia-GO, 2018.

No que diz respeito à macrodrenagem, conforme ilustrado nos Mapas 6.1 e 3.2, foram observados, na comunidade a bacia hidrográfica do ribeirão Santa Família (Foto 6.20a), o córrego São José (Foto 6.20b), em regime perene, e os córregos Capim-puba (Foto 6.20c) e Chumbada (Foto 6.20d), em regime intermitente.

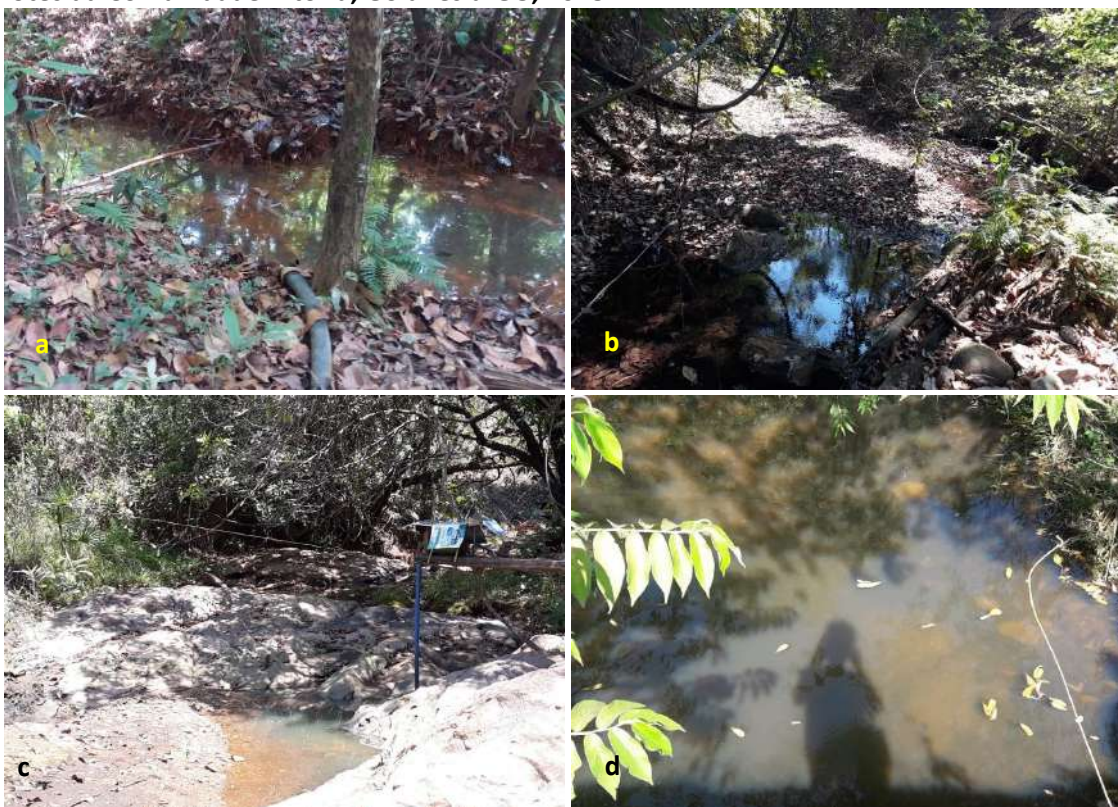
Notou-se, ainda, que: 80,8% dos lotes da comunidade estavam sendo margeados por algum curso d'água (Foto 6.21); 10,0% das matas ciliares destes cursos d'água estavam degradadas; 70,0% estavam parcialmente recompostas, e 20,0% totalmente preservadas (Gráfico 6.18).

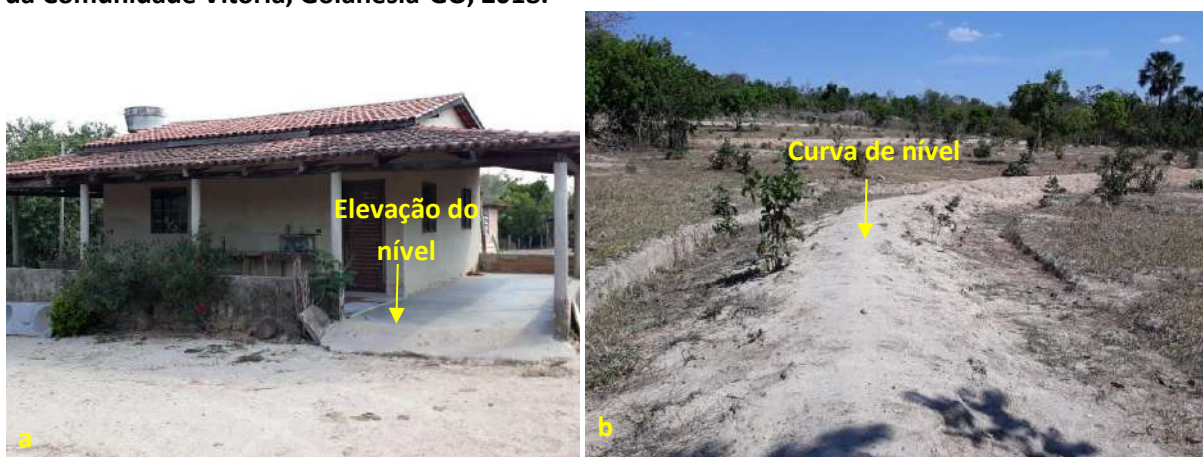
Foto 6.22 – Dispositivos de prevenção dos danos provocados pelas águas em residência (a) e lote (b) da Comunidade Vitória, Goianésia-GO, 2018.

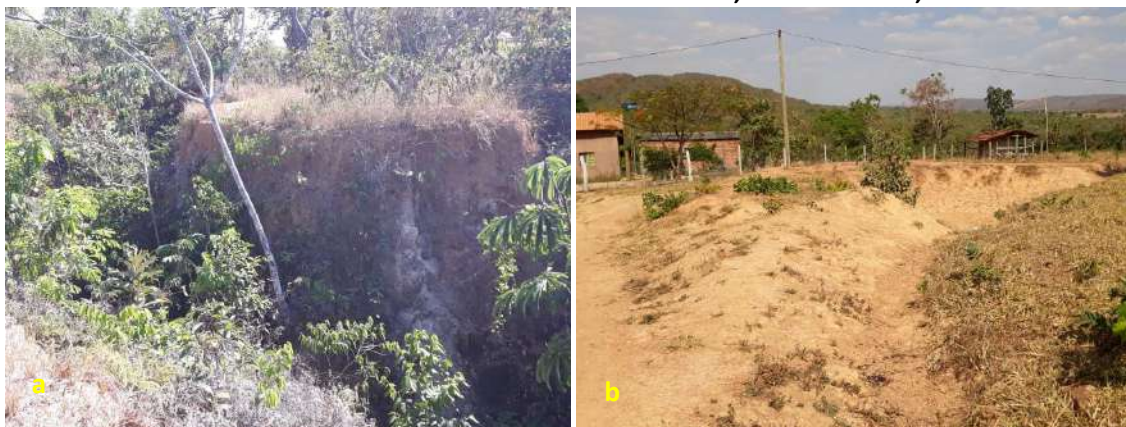
No que se refere aos danos causados ao solo pelo escoamento superficial, foi constatado que em 7,7% dos lotes da comunidade havia algum tipo de erosão (Foto 6.23), sendo que a extensão deste processo chegou a 500,0 metros. Dos que disseram ter erosão em seus terrenos, 50,0% sofreram avanço ao longo dos anos.

Foto 6.23 – Processos erosivos em lotes da Comunidade Vitória, Goianésia-GO, 2018.
