# DIAGNÓSTICO TÉCNICO PARTICIPATIVO DA COMUNIDADE ITAJÁ II

Goianésia - Goiás  
2018

Saneamento e Saúde  
Ambiental em Comunidades  
Rurais e Tradicionais de Goiás

## **DIAGNÓSTICO TÉCNICO PARTICIPATIVO DA COMUNIDADE ITAJÁ II: GOIANÉSIA – GOIÁS: 2018**

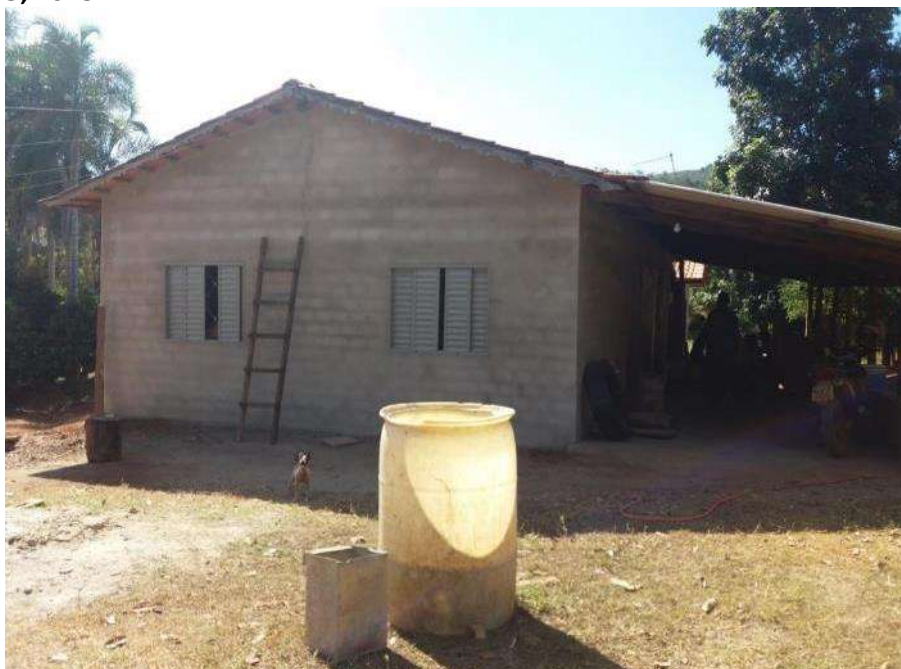
**Foto 4.2 – Habitação construída de alvenaria com reboco, identificada na Comunidade Itajá II, Goianésia-GO, 2018.**

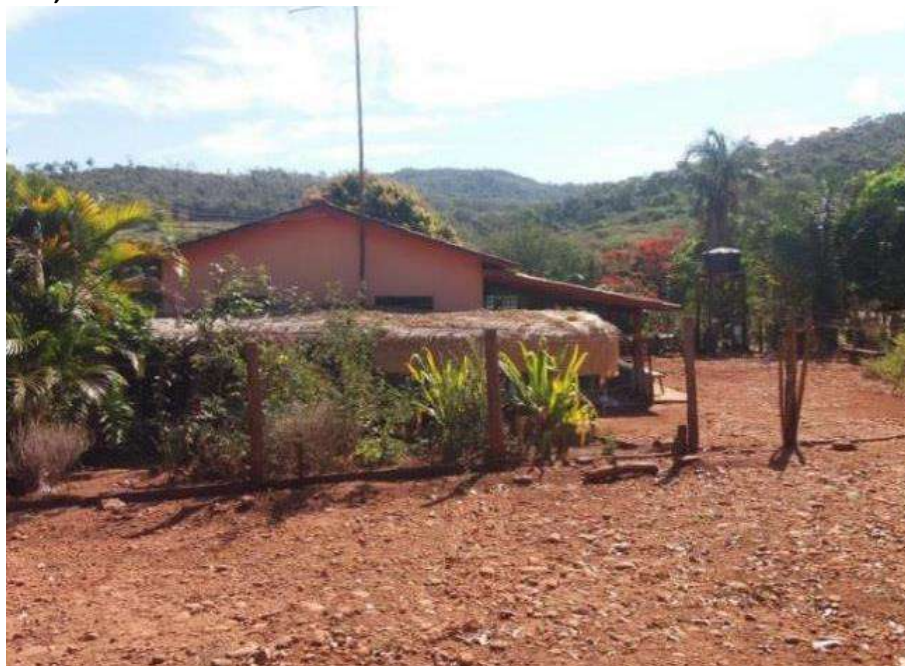
**Foto 4.4 – Habitação construída de alvenaria com reboco e pintura, identificada na Comunidade Itajá II, Goianésia-GO, 2018.**

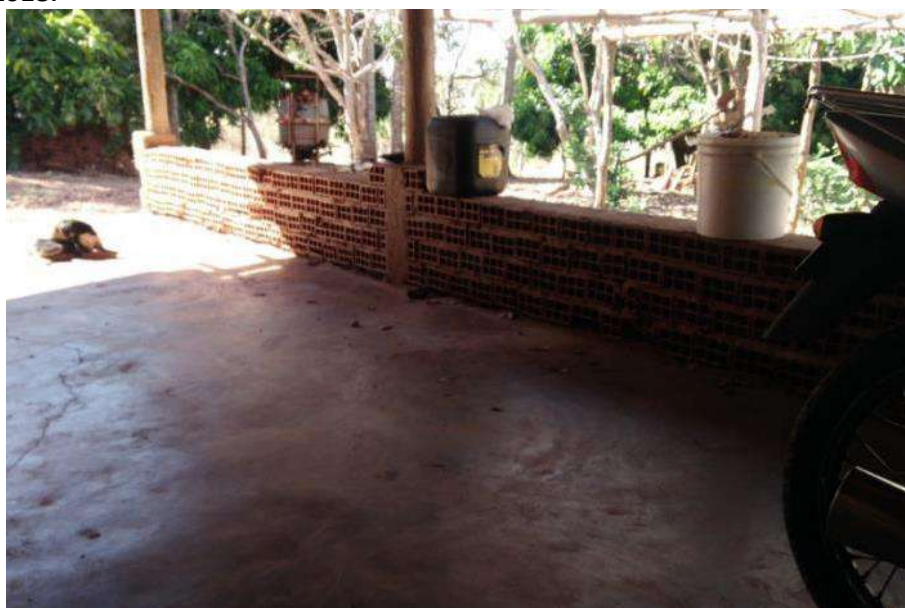
**Foto 4.5 – Piso de residência constituído de cimento queimado, identificado na Comunidade Itajá II, Goianésia, 2018.**

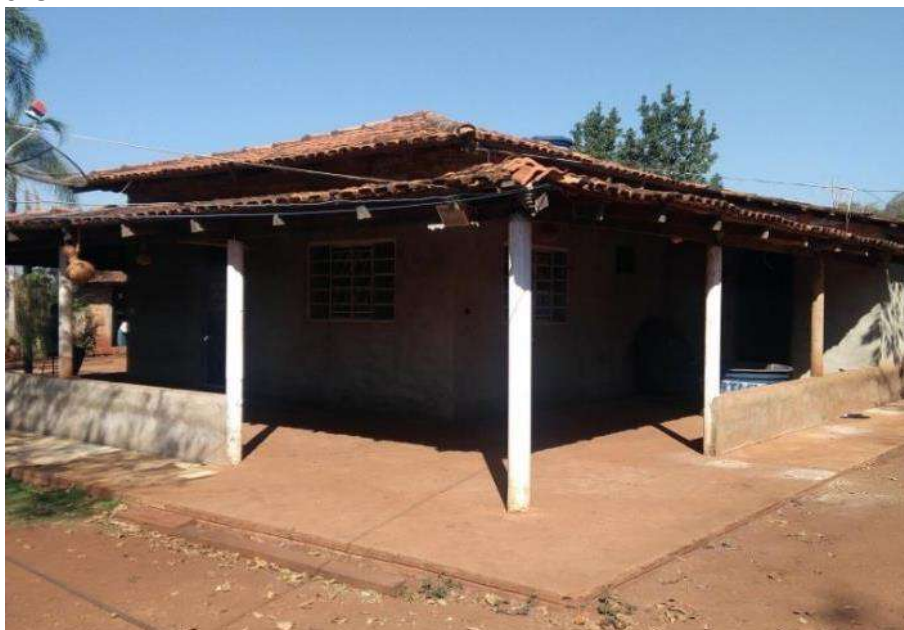
**Foto 4.6 – Piso de residência constituído de concreto bruto, identificado na Comunidade Itajá II, Goianésia, 2018.**

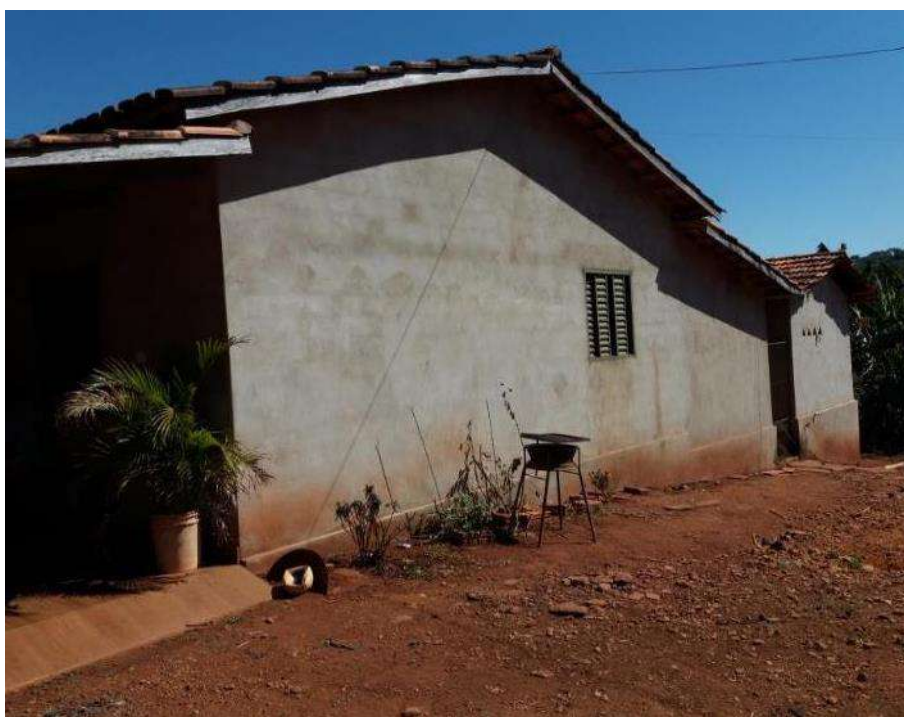
**Foto 4.7 – Piso de residência constituído de cerâmica, identificado na Comunidade Itajá II, Goianésia, 2018.**

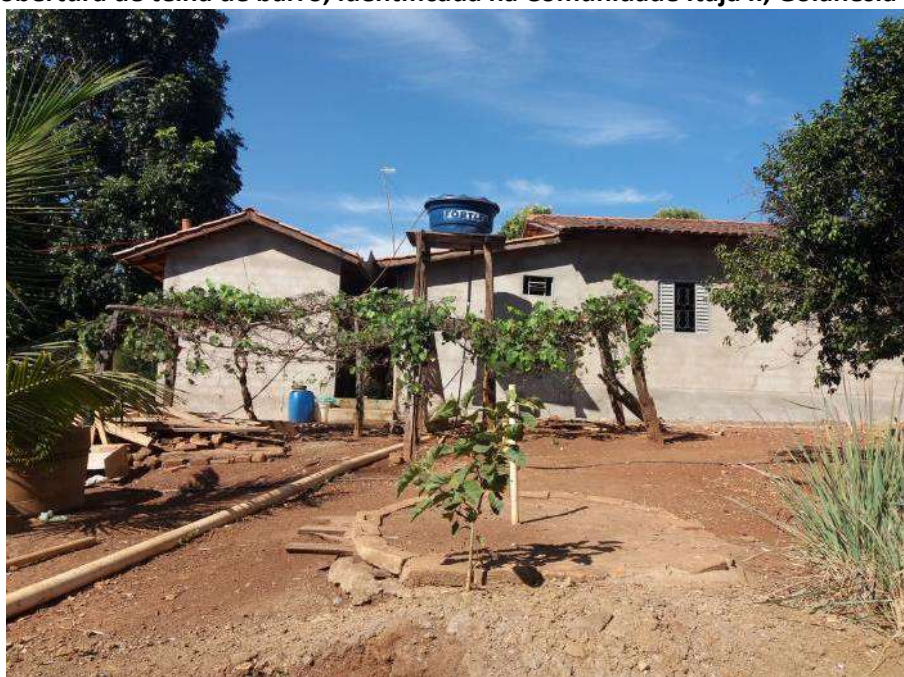
**Foto 4.8 – Cobertura de telha de barro, identificada na Comunidade Itajá II, Goianésia-GO, 2018.**

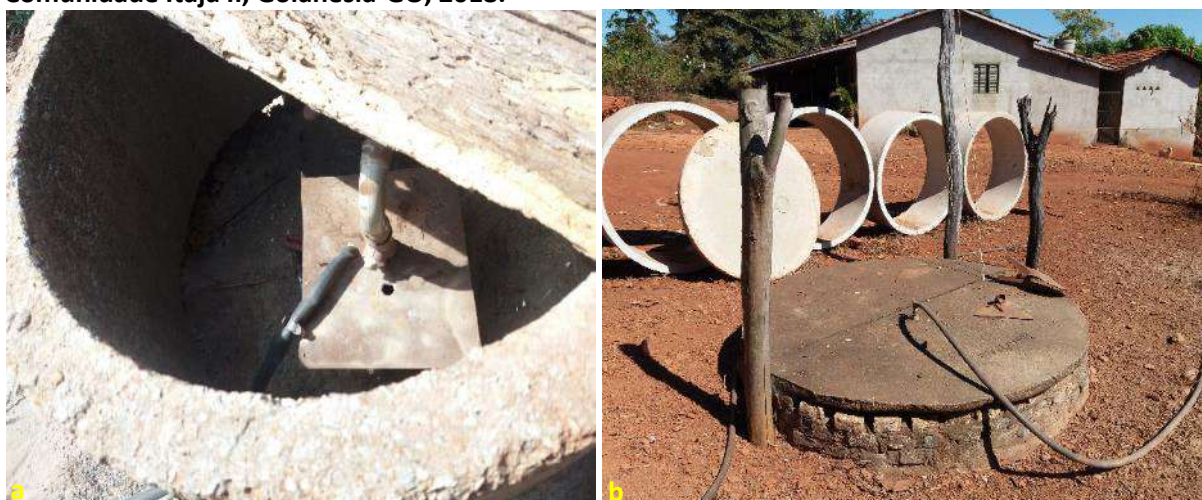
**Foto 6.1 – Poço tubular profundo (a) e poço raso escavado (b) utilizados para obtenção de água na Comunidade Itajá II, Goianésia-GO, 2018.**

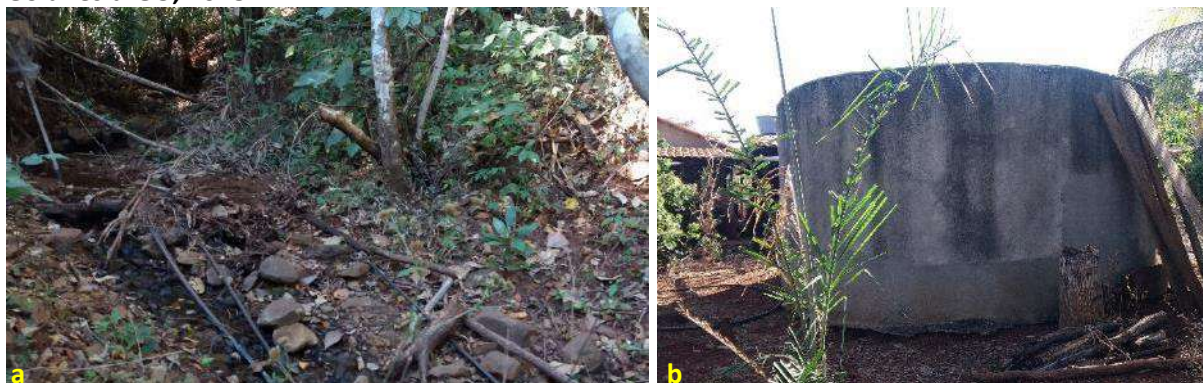
Foto 6.2 – Nascente (a) e cisterna (b) utilizadas para obtenção de água na Comunidade Itajá II, Goianésia-GO, 2018.

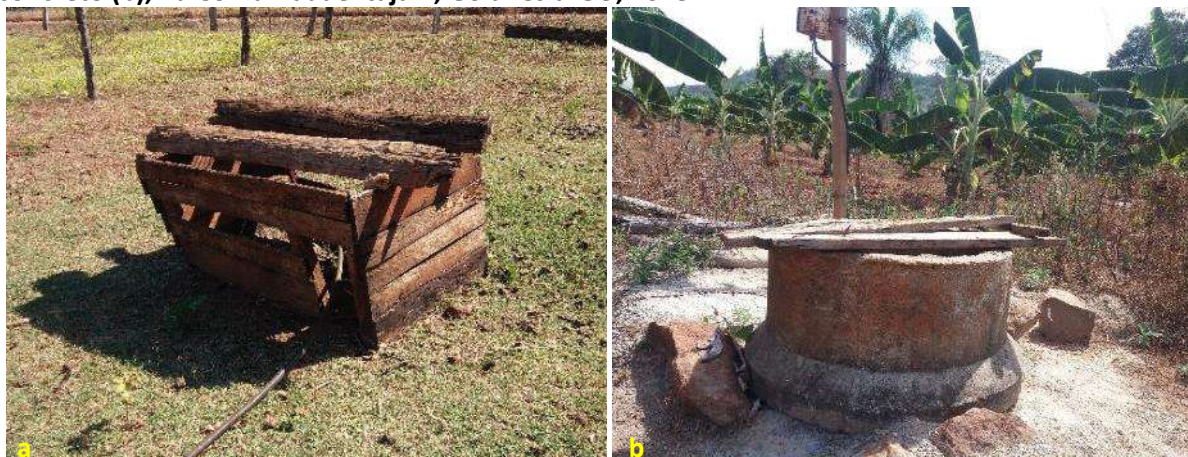
Observou-se que todos os poços tubulares profundos ativos na comunidade apresentavam uma estrutura de proteção feita em madeira (Foto 6.3a) ou inserida em uma tubulação feita de concreto (Foto 6.3b). Isso evitaria que fossem danificados por animais de grande porte que circulam próximos à área onde se encontram instalados.

**Foto 6.3 – Estrutura para abrigo do poço tubular profundo, feita em madeira (a) e com tubulação de concreto (b), na Comunidade Itajá II, Goianésia-GO, 2018.**

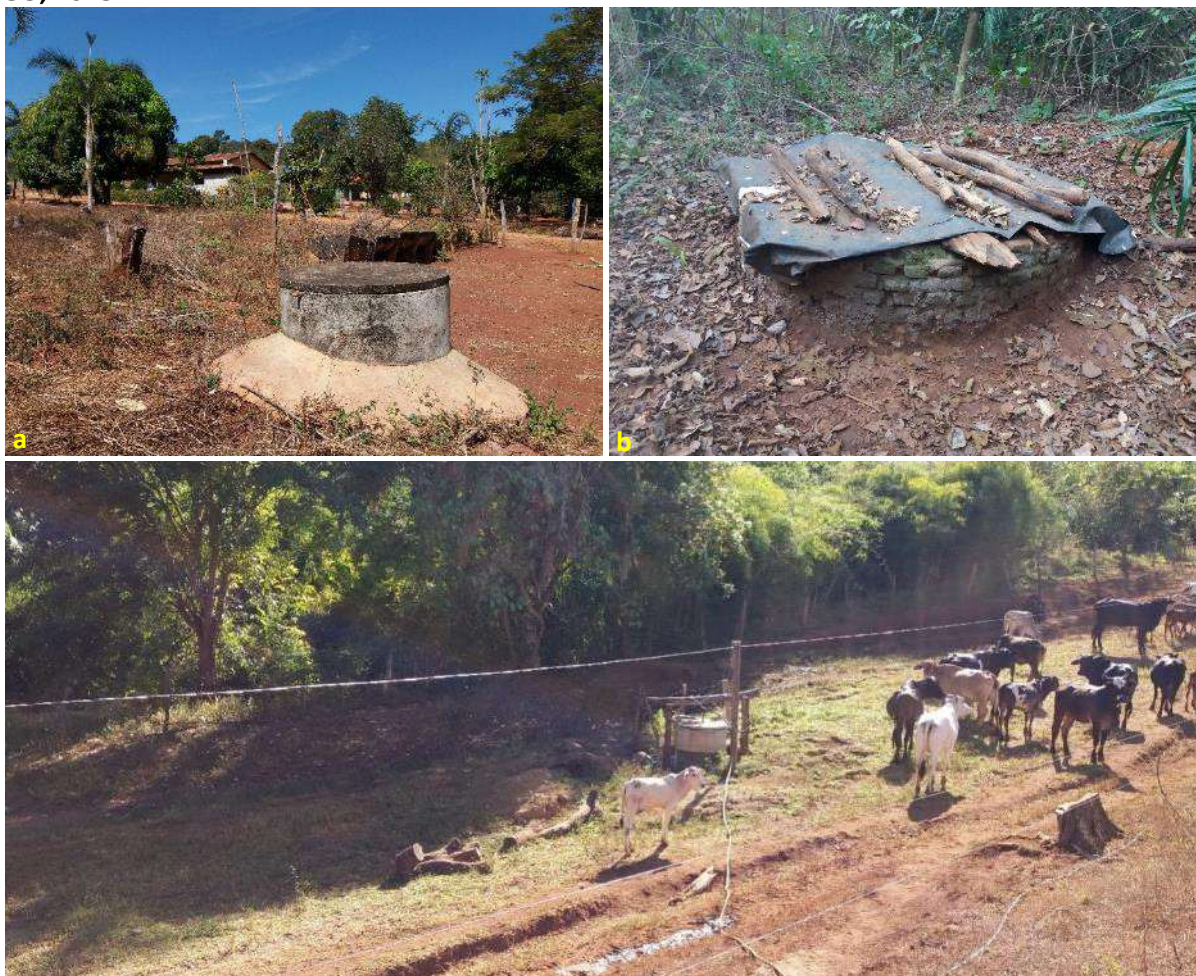
**Foto 6.4 – Poços rasos escavados com tampa e mureta de proteção, com calçamento (a), ou tampado com material improvisado (b), ou com cerca de isolamento (c), na Comunidade Itajá II, Goianésia-GO, 2018.**

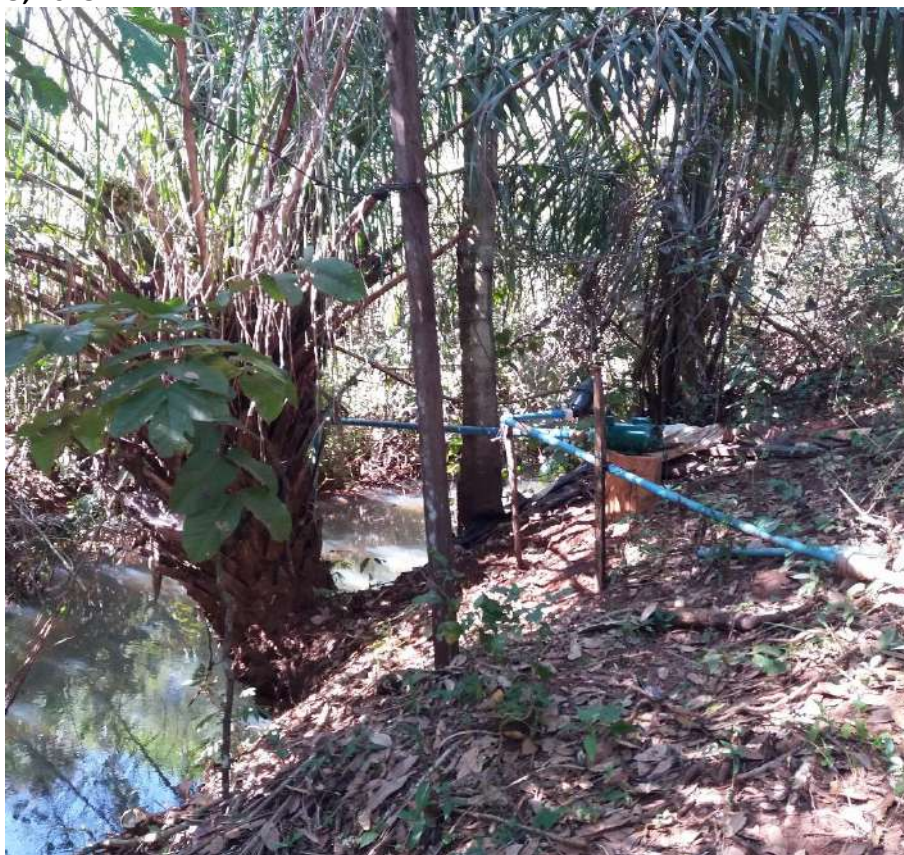
Foto 6.5 – Captação de água sendo realizada em uma manancial superficial, na Comunidade Itajá II, Goianésia-GO, 2018.

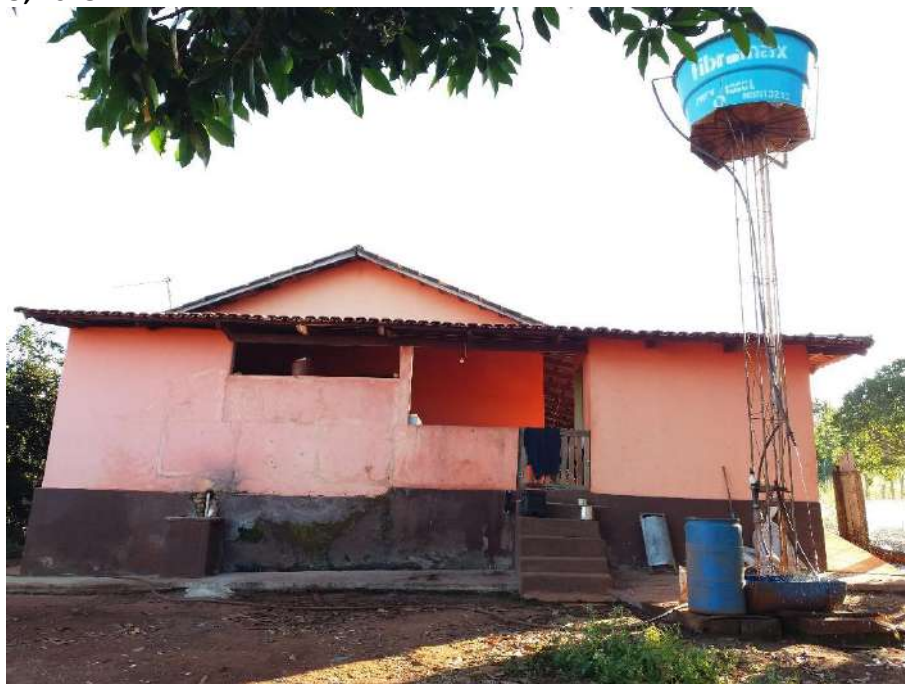
**Foto 6.6 – Reservatório domiciliar de fibra de vidro com extravasor, na Comunidade Itajá II, Goianésia-GO, 2018.**

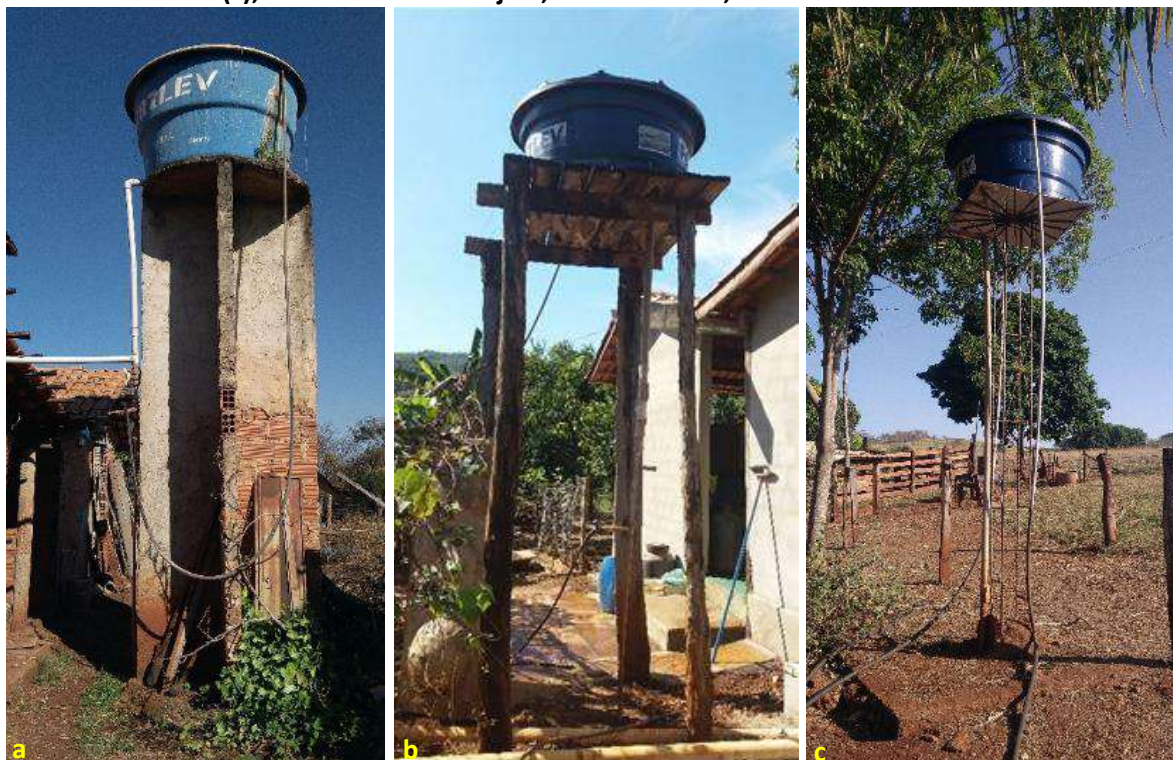
Dentre os reservatórios domiciliares, 70,0% possuem capacidade de 500 L, 25,0% de 1.000 L, e 5,0% de 3.000 L. Observou-se que 46,7% dos reservatórios apresentavam sinais de transbordamento (Foto 6.7a), indicando, desta forma, o desperdício de água, além de oferecer risco de contaminação. Com relação ao material construtivo, 25,0% são de fibrocimento (cimento amianto), 55,0% de polietileno, e 20,0% de fibra de vidro. O amianto não é recomendado pela Organização Mundial de Saúde – OMS (WHO, 2017). Não foi identificada, na comunidade, a presença de trincas ou furos nos reservatórios, sendo todos instalados sobre diferentes matérias e modelos de estruturas, tais como estrutura em alvenaria (Foto 6.7a), em madeira (Foto 6.7b) ou estrutura metálica (Foto 6.7c). Foi informado ainda que 86,7% dos reservatórios domiciliares foram lavados pelo menos uma vez ao ano.

Foto 6.7 – Reservatório domiciliar em fibra de vidro, com sinal de transbordamento e instalado sobre estrutura de alvenaria (a), de polietileno instalado sobre estrutura de madeira (b) e outro sobre estrutura metálica (c), na Comunidade Itajá II, Goianésia-GO, 2018.

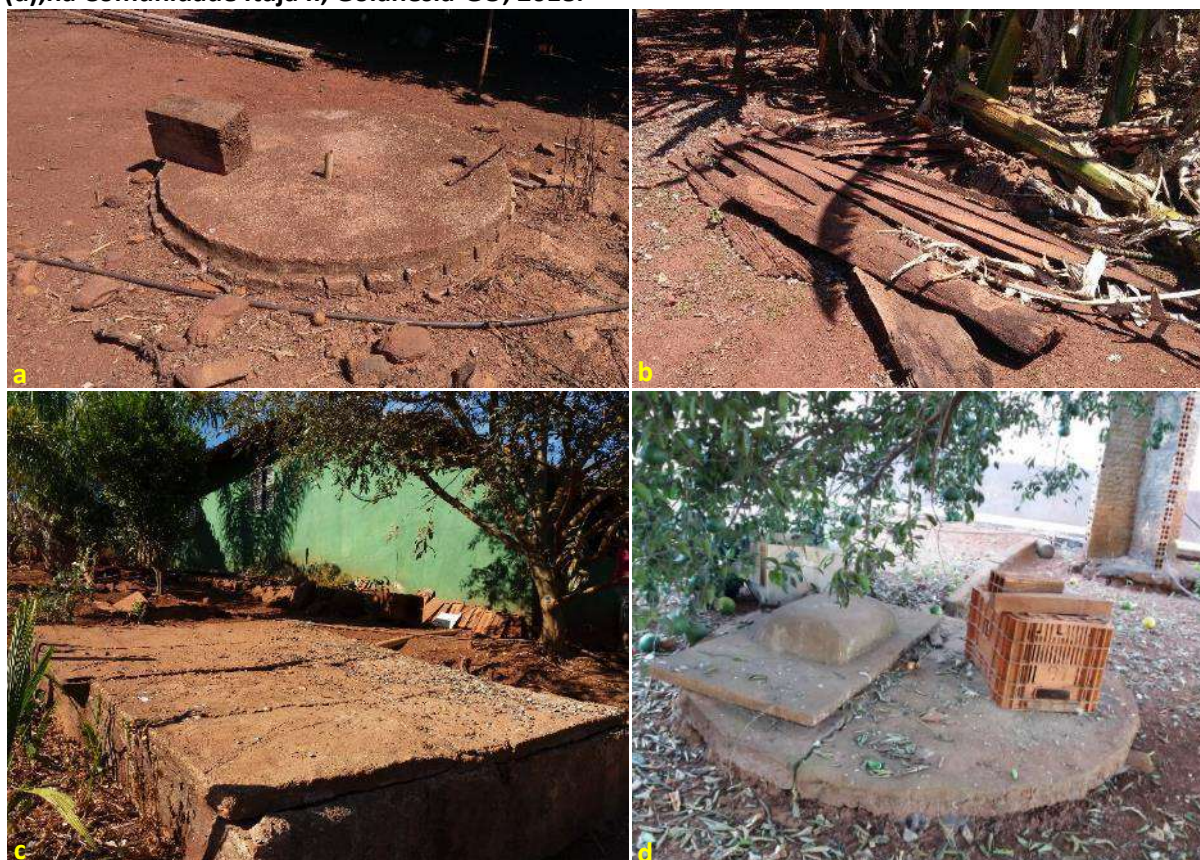
**Foto 6.8 – Situações construtivas das fossas negras/rudimentares, com tampa de concreto e tubulação de respiro sem vedação (a), com tampa de restos de madeira (b), fossa séptica com tampa de concreto e sem tubulação de respiro (c), e com tampa de concreto e sem tubulação de respiro (d), na Comunidade Itajá II, Goianésia-GO, 2018.**

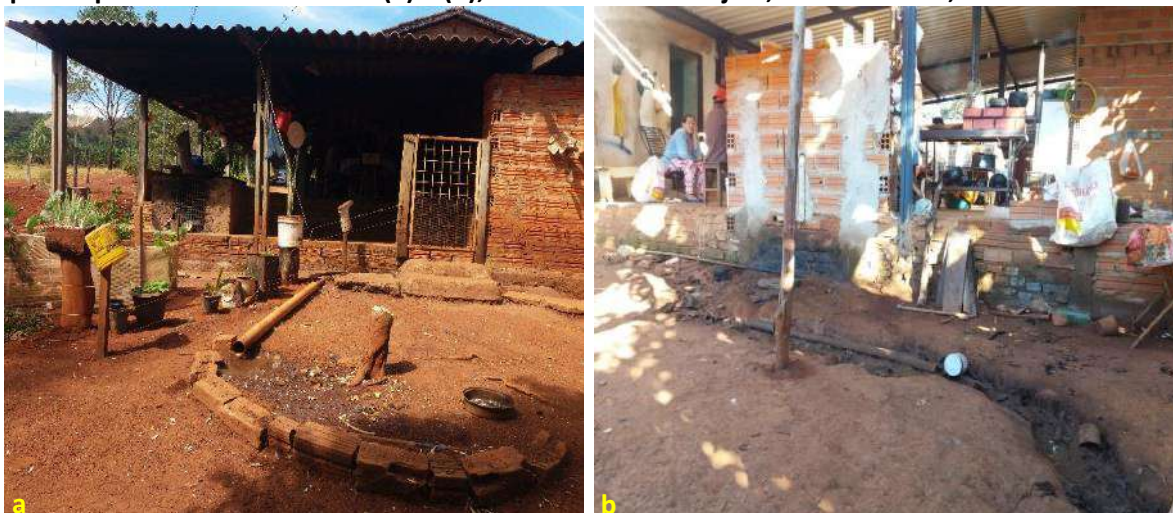
Ainda sobre o lançamento dos efluentes das águas cinzas, este quase sempre aconteceu próximo à residência. As Fotos 6.9a e 6.9b ilustram o cenário causado pelo lançamento da água proveniente da pia de lavar louças por meio de tubulações, podendo resultar no acúmulo de efluente. Estes cenários podem contribuir para o início do processo de erosão no solo.

O lançamento de água cinza nas proximidades do domicílio propicia um ambiente insalubre, podendo trazer risco de contaminação da água, desenvolvimento de vetores e, conseqüentemente, possível comprometimento à saúde.

**Foto 6.9 – Lançamento e acúmulo de água cinza proveniente da pia da cozinha diretamente no solo do quintal próximo aos domicílios (a) e (b), na Comunidade Itajá II, Goianésia-GO, 2018.**

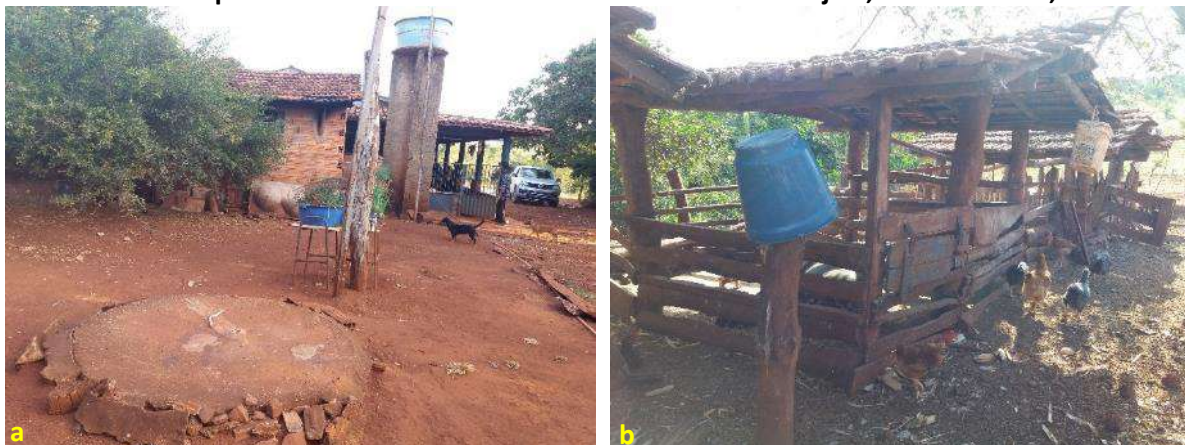
As Fotos 6.10a e 6.10b retratam a situação de lotes na Comunidade Itajá II, onde foi possível verificar a presença de animais de estimações e galináceos soltos.

**Foto 6.10 – Exemplos de situações de presença de animais de estimações (a) e de galinhas (b) criadas de forma livre no quintal de lotes dos moradores da Comunidade Itajá II, Goianésia-GO, 2018.**

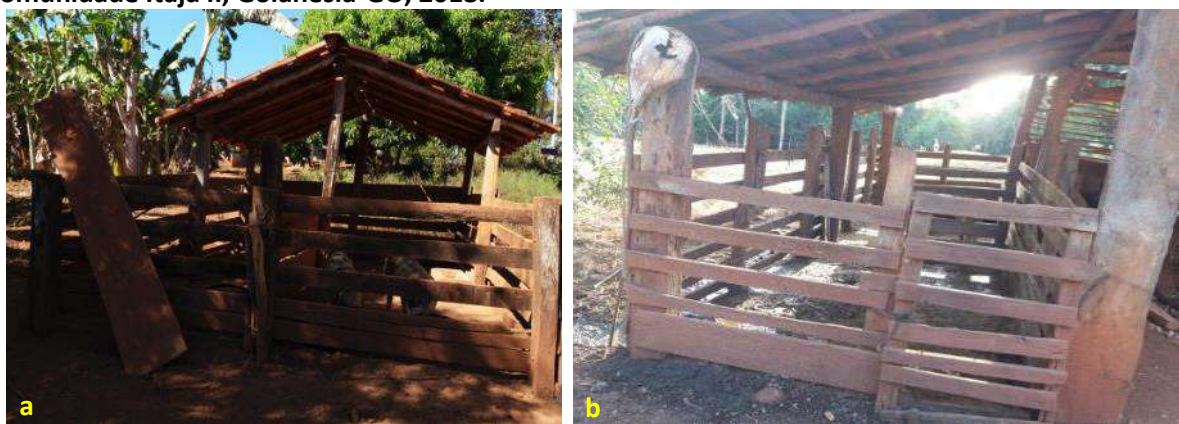
Nas Fotos 6.11a e 6.11b notam-se o confinamento de suínos (chiqueiros) sem a impermeabilização do solo, onde a exposição deste com as excretas e a água pluvial pode provocar sua contaminação, além de atrair vetores.

**Foto 6.11 – Exemplos da presença de chiqueiro (a) e (b) sem impermeabilização do solo na Comunidade Itajá II, Goianésia-GO, 2018.**

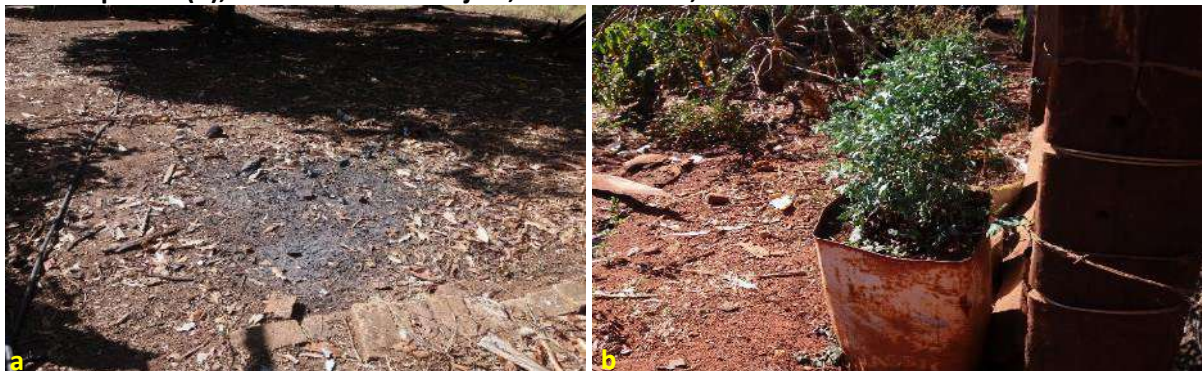
Na Comunidade Itajá II, 100,0% dos domicílios que separavam os resíduos secos informaram que realizavam a queima destes como principal forma de destinação final (Foto 6.12a), apesar de ser uma ação inadequada e geradora de poluição do ar. No entanto, também foram verificadas outras formas de destinação, como a venda ou doação desses resíduos em 11,8% da comunidade, gerando renda, pois são passíveis de reuso e reciclagem. Parte da comunidade também realizava o enterramento de seus resíduos secos, depositava-os no quintal, os reutilizavam (Foto 6.12b), depositavam em fossa desativada, transportava-os para a área urbana da cidade no intuito de serem coletados pela prefeitura ou davam outros destinos não especificados (Gráfico 6.11). Levando-se em conta que em um mesmo domicílio pode ser realizada mais de uma forma de destinação final, o percentual pode ultrapassar os 100,0%.

**Foto 6.12 – Presença, nos quintais, de queima de resíduos (a) e de reutilização de recipientes como vaso de planta (b), na Comunidade Itajá II, Goianésia-GO, 2018.**

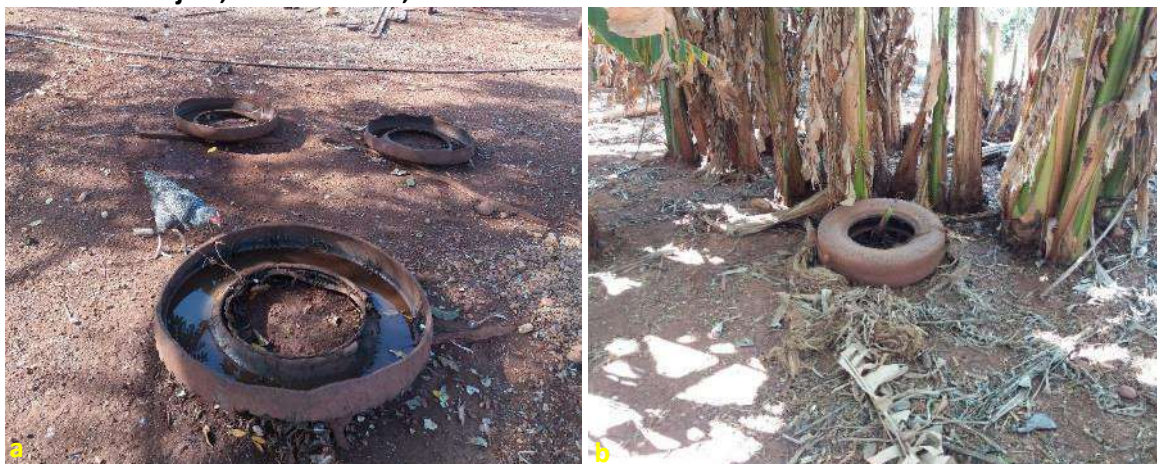
Na Comunidade Itajá II, 94,1% geravam resíduos de pneus e, como forma de destinação final adequada, 62,5% os devolviam aos locais de compra ou em borracharia (Gráfico 6.13). Além destes destinos, 37,5% queimavam os resíduos, 6,3% os levavam para um ponto de coleta coletivo, 6,3% os depositavam em lote vazio ou no mato, e os demais os reutilizavam como recipiente para dessedentação ou alimentação de animais (Foto 6.13a) e/ou em suas plantações ou outros tipos de reutilização. Foi observada também a presença de pneu deixado no quintal de um domicílio (Foto 6.13b). Alguns domicílios podem realizar mais de uma destinação final destes resíduos e, por isso, ultrapassar os 100,0%.

**Foto 6.13 – Pneus reutilizados para dessedentação de aves (a) e depositados no quintal (b) na Comunidade Itajá II, Goianésia-GO, 2018.**

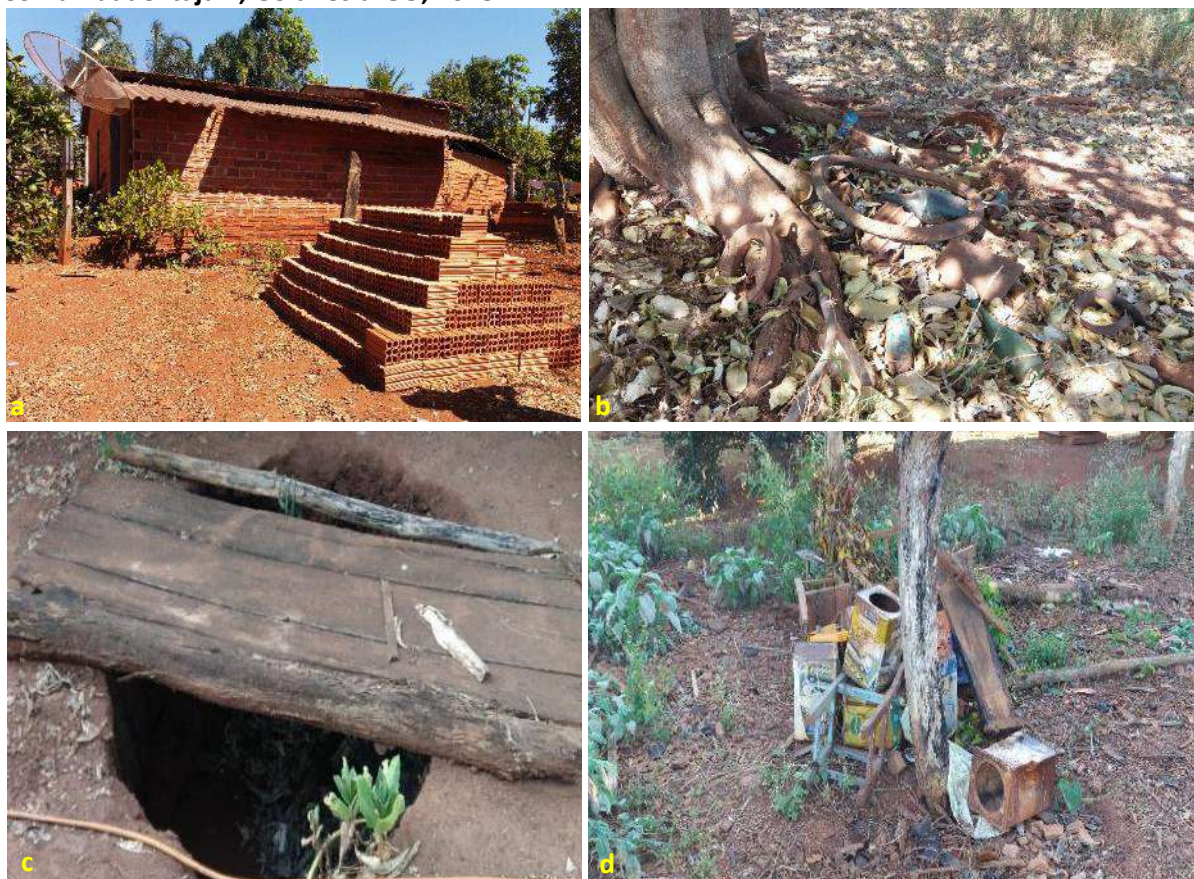
Durante o levantamento de dados da pesquisa, notaram-se as condições sanitárias dos quintais da comunidade, pois o acúmulo de resíduos nesses locais é atrativo para animais nocivos como aranhas, cobras e escorpiões. Além disso, existem resíduos capazes de acumular água, se tornando criadouros do mosquito *Aedes aegypti*, gerador de doenças como a dengue, a zika e a *chikungunya* (BRASIL, 2019a).

A situação encontrada nos quintais dos domicílios da Comunidade Itajá II foi de acúmulo de: materiais de construção (pedras, tijolos, madeiras, entre outros) em 88,2% dos quintais (Foto 6.14a); embalagens de veneno espalhadas em 23,5%; resíduos diversos espalhados em 35,3% (Foto 6.14b); resíduos acumulados em buracos em 17,6% (Foto 6.14c), e resíduos acumulados que apresentam possibilidade de armazenar água em 11,8% (Foto 6.14d), segundo o Gráfico 6.14.

Foto 6.14 – Presença, nos quintais, de materiais de construção tipo: tijolo furado (a), resíduos variados espalhados (b), depositados em buraco (c) e resíduos que podem acumular água (d) na Comunidade Itajá II, Goianésia-GO, 2018.

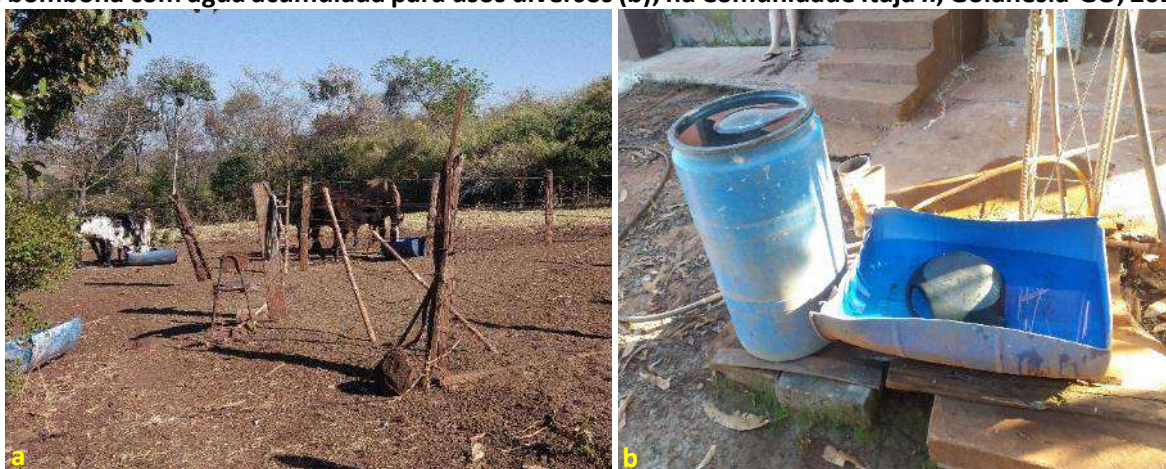
Notaram-se também várias formas de uso e reuso de recipientes como caixas d'água, tambores, bombonas, entre outros, encontrados nos quintais da comunidade. Em 88,2% dos domicílios foram encontrados recipientes reutilizados para dessedentação de animais e, em 23,5%, recipientes que acumulam água para usos diversos (Gráfico 6.14). A Foto 6.15 ilustra dois exemplos: bombonas cortadas ao meio, com água para dessedentação de bovinos e equinos (Foto 6.15a), e uma bombona com água acumulada para usos diversos (Foto 6.15b).

**Foto 6.15 – Bombonas cortadas ao meio, reutilizadas para dessedentação de bovinos e equinos (a), e bombona com água acumulada para usos diversos (b), na Comunidade Itajá II, Goianésia-GO, 2018.**

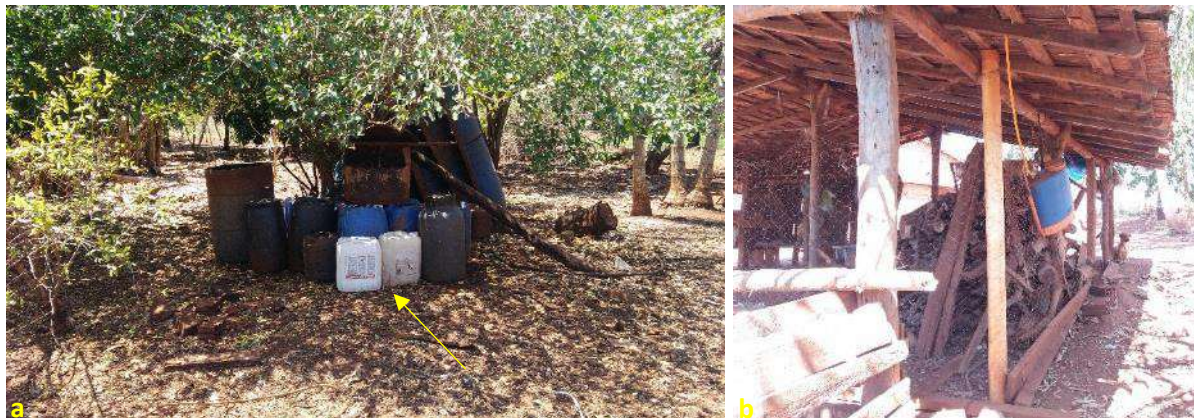
Durante o uso dos agrotóxicos, 16,7% dos agricultores da comunidade armazenavam os recipientes ainda cheios dentro de casa, 8,3% os deixavam ainda cheios na roça, 8,3% no quintal, e 75,0% os guardavam em galpão ou em local específico (Gráfico 6.15). A Foto 6.16 ilustra dois exemplos, o primeiro de recipientes de agrotóxico, ainda cheios, no quintal do

domicílio (Foto 6.16a), e o segundo de um equipamento de aplicação de agrotóxico, tipo pulverizador costal, armazenado em um galpão ou local específico (Foto 6.16b).

**Foto 6.16 – Recipientes de agrotóxicos deixados no quintal (a) e equipamento de aplicação de agrotóxico armazenado em um galpão ou local específico (b), na Comunidade Itajá II, Goianésia-GO, 2018.**

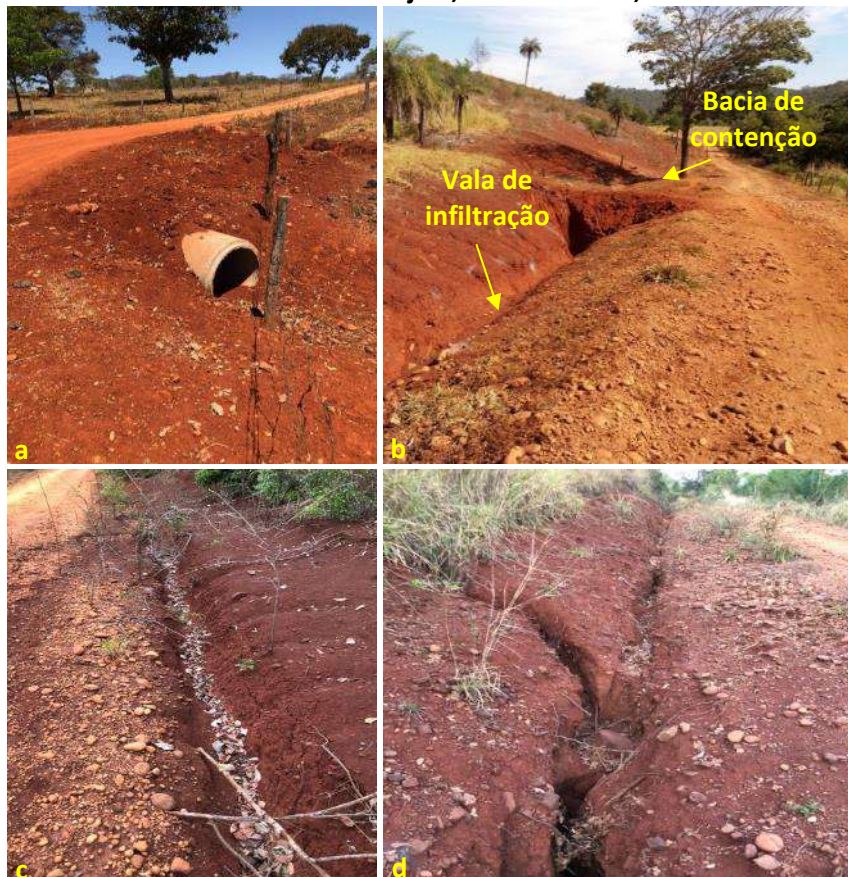
Foram identificados, ainda, bueiros (Foto 6.17a), valas de infiltração (Foto 6.17b), bacias de contenção (Foto 6.17b) e valetas (Foto 6.17c) para o encaminhamento e a contenção da parcela de água precipitada na forma de escoamento superficial.

**Foto 6.17 – Bueiro (a), vala de infiltração e bacia de contenção (b), valeta (c) e processo erosivo (d) nas margens da via de acesso à Comunidade Itajá II, Goianésia-GO, 2018.**

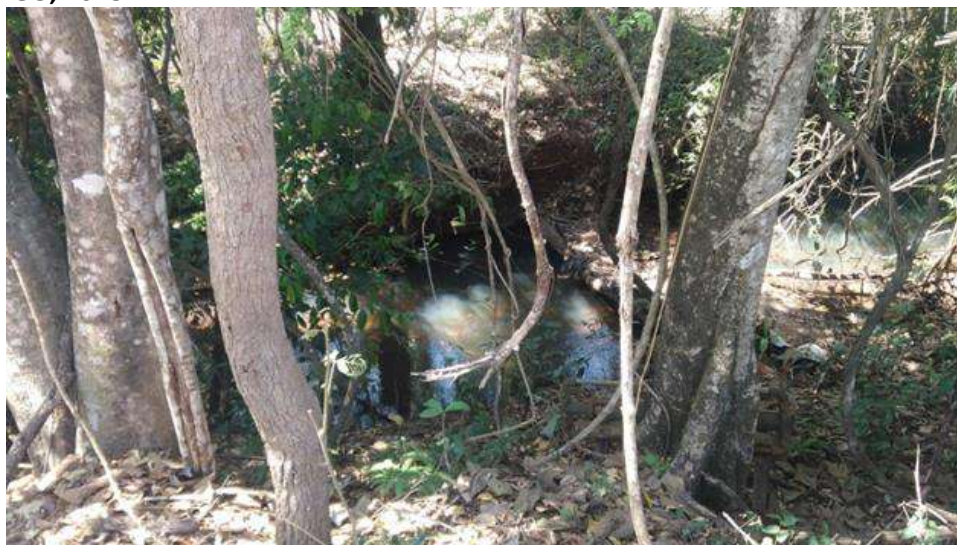
No que diz respeito à macrodrenagem, conforme ilustrado no Mapa 6.1, foram observados os Córregos da Gameleira e Pica-Pau, este último em regime perene (Foto 6.18). Neste, não foram encontrados pontos de lançamentos de águas pluviais provenientes de galerias e também não foi observada a existência de barragens e vertedores. As suas margens encontravam-se cobertas por vegetação, no entanto, havia pontos assoreados e também ocupações irregulares nas Áreas de Preservação Permanente (APPs).

**Foto 6.18 – Córrego Pica-Pau perene atravessando a via de acesso dentro da Comunidade Itajá II, Goianésia-GO, 2018.**

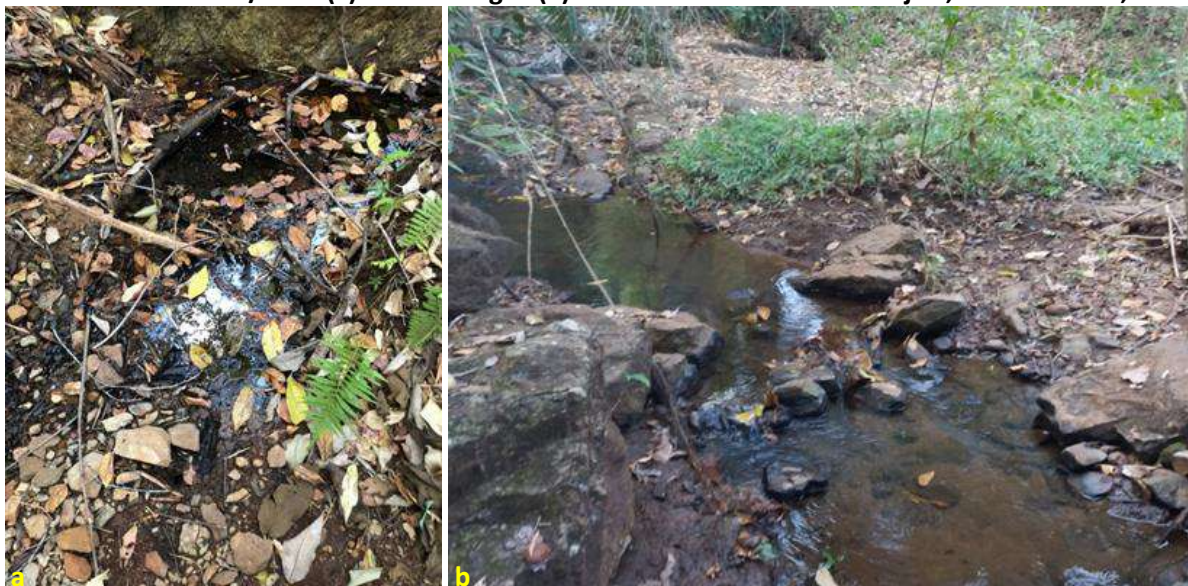
Em relação à(s) nascente(s)/mina(s) ou olho(s) d'água, em 41,2% havia alguma destas fontes de água em seus terrenos (Foto 6.19a), sendo que, destas, 71,4% estavam protegidas. Segundo o Código Florestal (BRASIL, 2012), a nascente é um afloramento natural do lençol freático caracterizado pela perenidade, que origina um curso d'água, e o olho d'água é apenas

o afloramento do lençol freático, podendo, inclusive, ser intermitente. Notou-se, ainda, que 56,3% dos lotes da comunidade estavam sendo margeados por algum curso d'água (Foto 6.19b), sendo que 77,8% das matas ciliares destes cursos d'água estavam parcialmente recompostas e 22,2% totalmente preservadas (Gráfico 6.18).

Foto 6.19 – Nascente/mina (a) e curso d'água (b) em lotes da Comunidade Itajá II, Goianésia-GO, 2018.

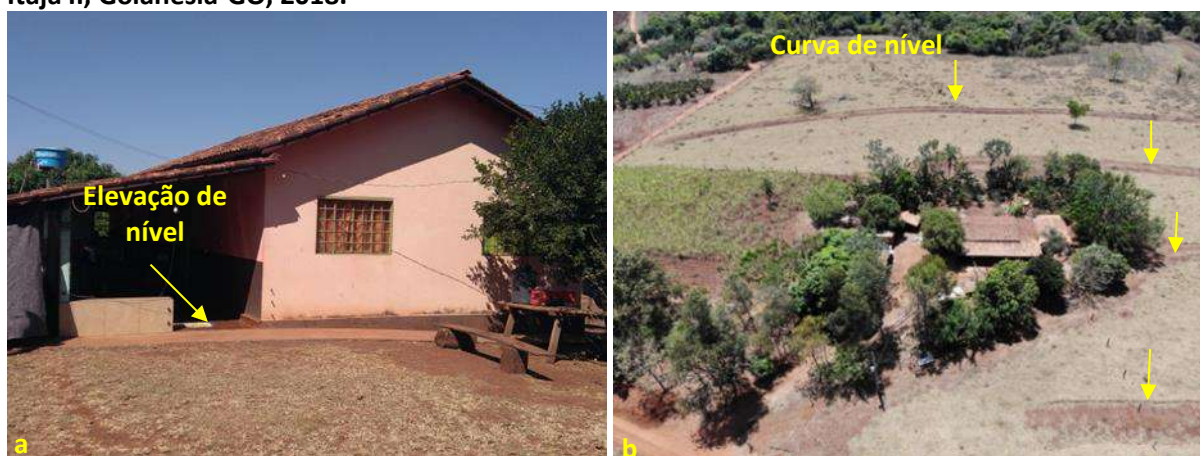
**Foto 6.20 – Dispositivos de prevenção dos danos provocados pelas águas (a) e (b), na Comunidade Itajá II, Goianésia-GO, 2018.**

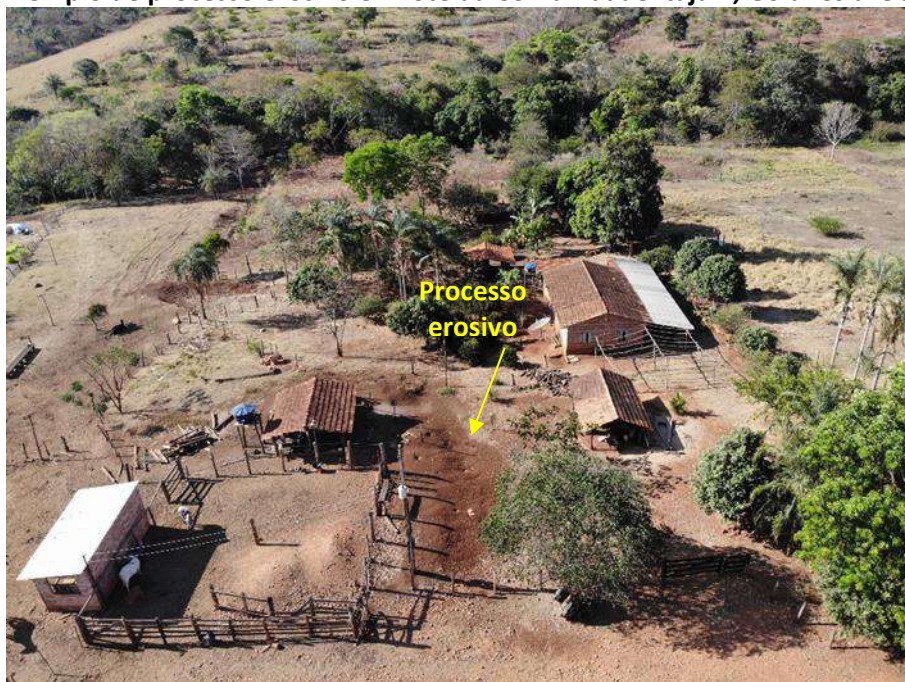
No que tange aos danos causados ao solo pelo escoamento superficial, foi constatado que em 35,3% das propriedades da comunidade havia algum tipo de erosão (Foto 6.21), e a dimensão deste processo variou de 3,0 a 30,0 metros. Dos que disseram ter erosão em seus terrenos, 83,3% sofreram avanços ao longo dos anos.
