DIAGNÓSTICO TÉCNICO PARTICIPATIVO DA COMUNIDADE LANDI

Nova Crixás - Goiás
2019

Coleção DTP Projeto SanRural – Volume 59

Saneamento e Saúde
Ambiental em Comunidades
Rurais e Tradicionais de Goiás

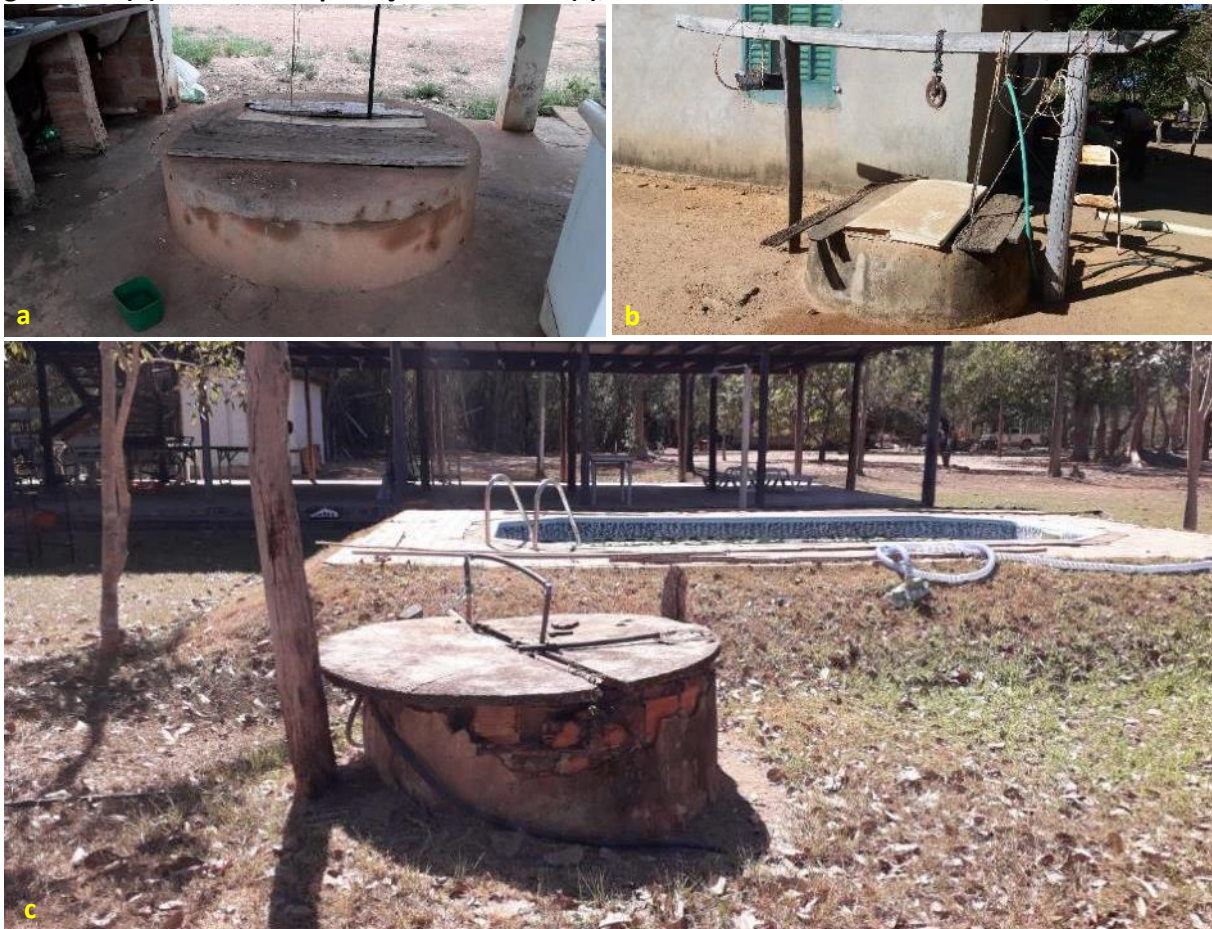
Quanto aos poços rasos escavados, 100,0% possuem tampa e mureta de proteção, no entanto, nenhum possui cerca de isolamento, e 50,0% dos poços não contam com calçamento na região de contorno (Foto 6.3a). Apesar de muitos apresentarem os mecanismos de proteção, foi verificado que alguns eram feitos em materiais improvisados, como tampas feitas com madeira, porta de geladeira (Foto 6.3b), telhas, tela e outros. Com relação às muretas de proteção, 42,9% destas possuíam alturas inferiores a 0,5 m (Foto 6.1a), e algumas apresentavam trincas ou deterioração do revestimento de argamassa (Foto 6.3c), podendo causar a contaminação da água no período de chuva. Os domicílios da comunidade encontram-se próximos ao rio Araguaia, que, segundo relatos, costuma alagar a região,

Foto 6.3 – Poço raso escavado com mecanismos de proteção (a), tampado com madeira e porta de geladeira (b) e mureta de proteção danificada (c), Comunidade Landi, Nova Crixás-GO, 2019.

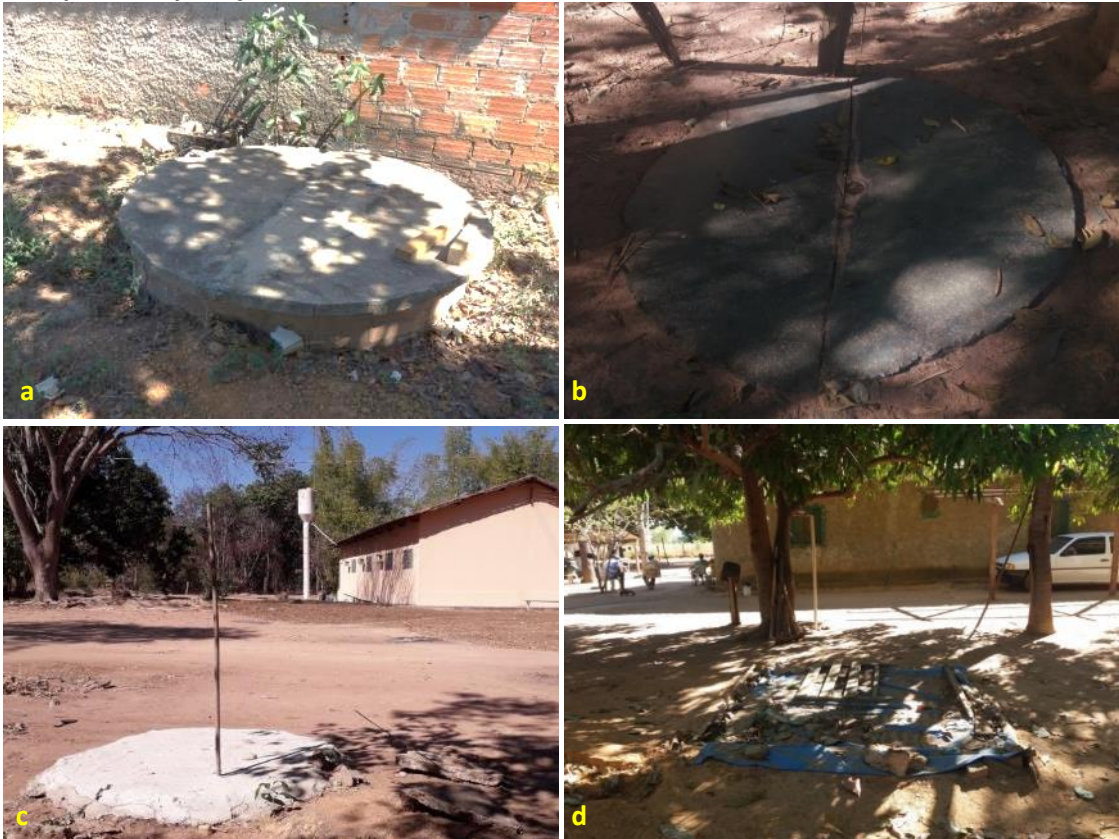
Foto 6.7 – Situações construtivas das fossas negras/rudimentares, com tampa de concreto armado e sem tubulação de respiro (a) e (b), com tubulação de respiro sem vedação (c) e com cobertura feita de lona, pedras e pedaços de madeira, Comunidade Landi, Nova Crixás-GO, 2019.

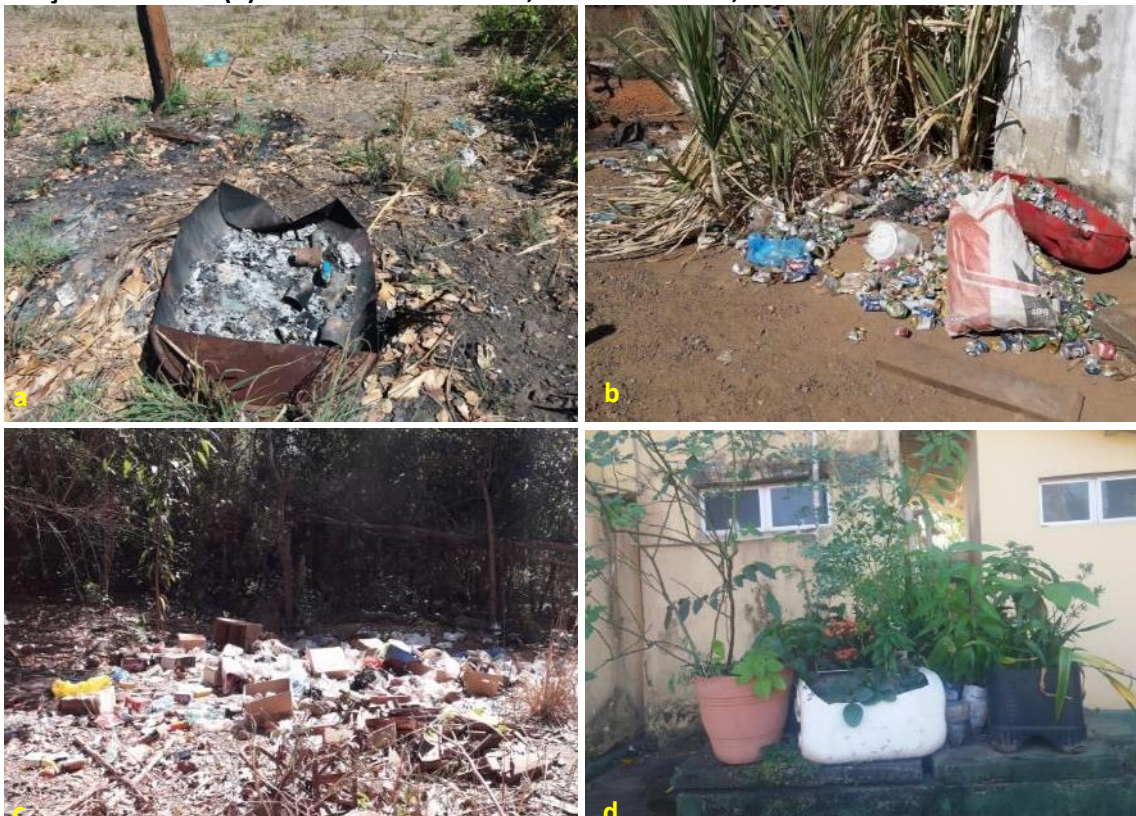
Foto 6.11 – Presença, nos quintais, de queima de resíduos (a), segregação de latinhas de alumínio para posterior venda (b), depósito de resíduos secos (c) e reuso de recipientes plásticos para plantação de mudas (d) na Comunidade Landi, Nova Crixás-GO, 2019.

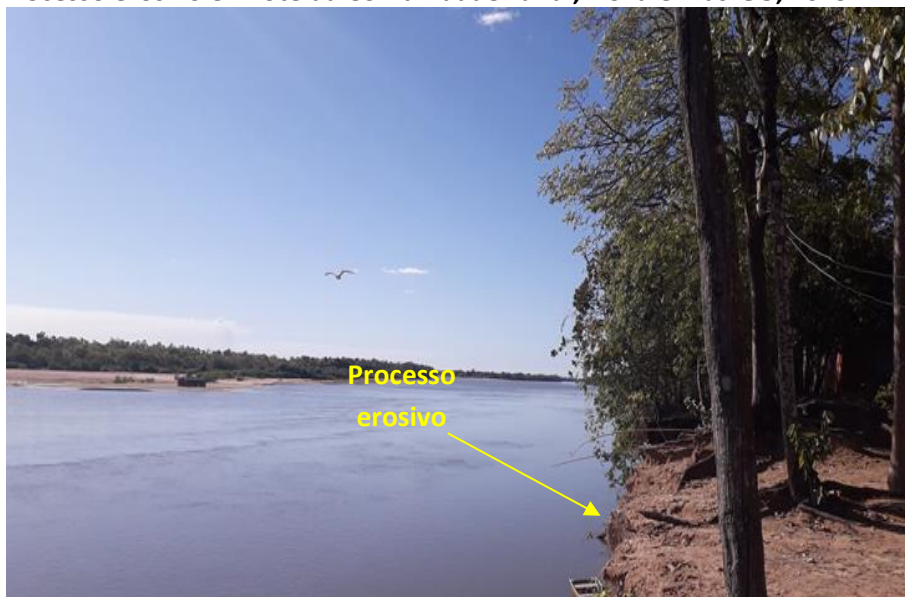
No tocante aos danos causados ao solo pelo escoamento superficial, foi constatado que, em 12,5% dos lotes da comunidade, havia algum tipo de erosão (Foto 6.22).

Foto 6.22 – Processo erosivo em lote da Comunidade Landi, Nova Crixás-GO, 2019.
