DIAGNÓSTICO TÉCNICO PARTICIPATIVO DA COMUNIDADE QUILOMBOLA NOSSA SENHORA APARECIDA

Cromínia - Goiás
2019

Saneamento e Saúde
Ambiental em Comunidades
Rurais e Tradicionais de Goiás

PROJETO: SANEAMENTO E SAÚDE AMBIENTAL EM COMUNIDADES RURAIS E TRADICIONAIS DE GOIÁS (SANRURAL)

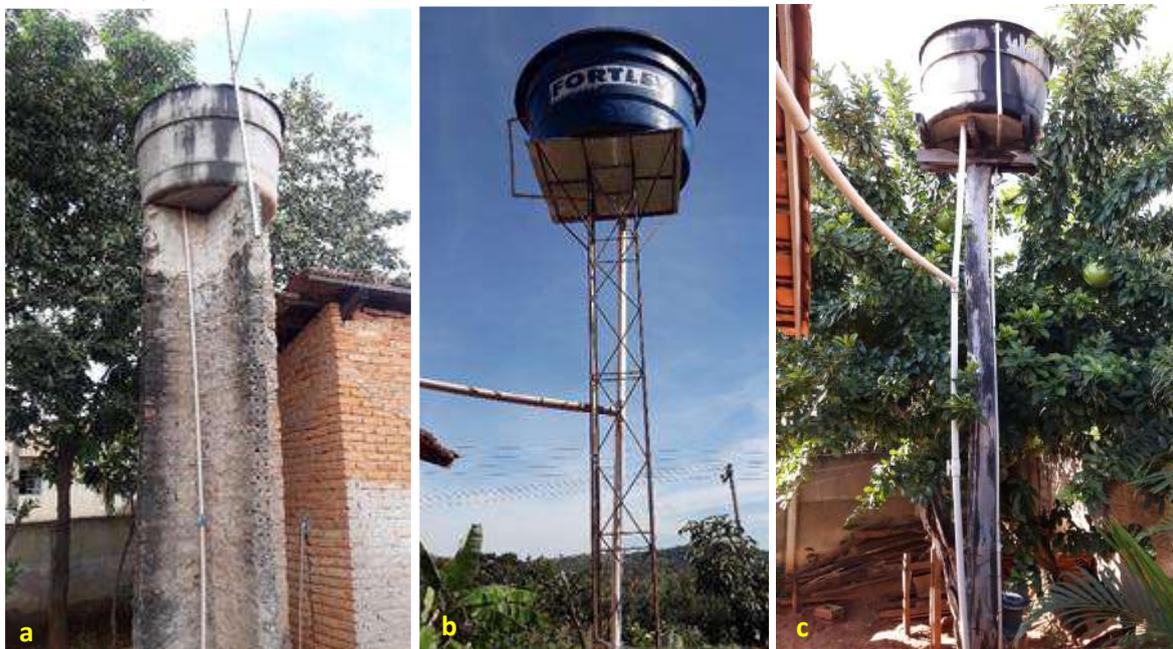
Foto 6.2 – Reservatórios domiciliares instalados sobre diferentes estruturas, sendo de fibrocimento e instalado sobre estrutura em alvenaria (a), de polietileno sobre estrutura metálica (b) e outro de fibrocimento sobre estrutura de madeira (c), na Comunidade Quilombola Nossa Senhora Aparecida, Cromínia-GO, 2019.

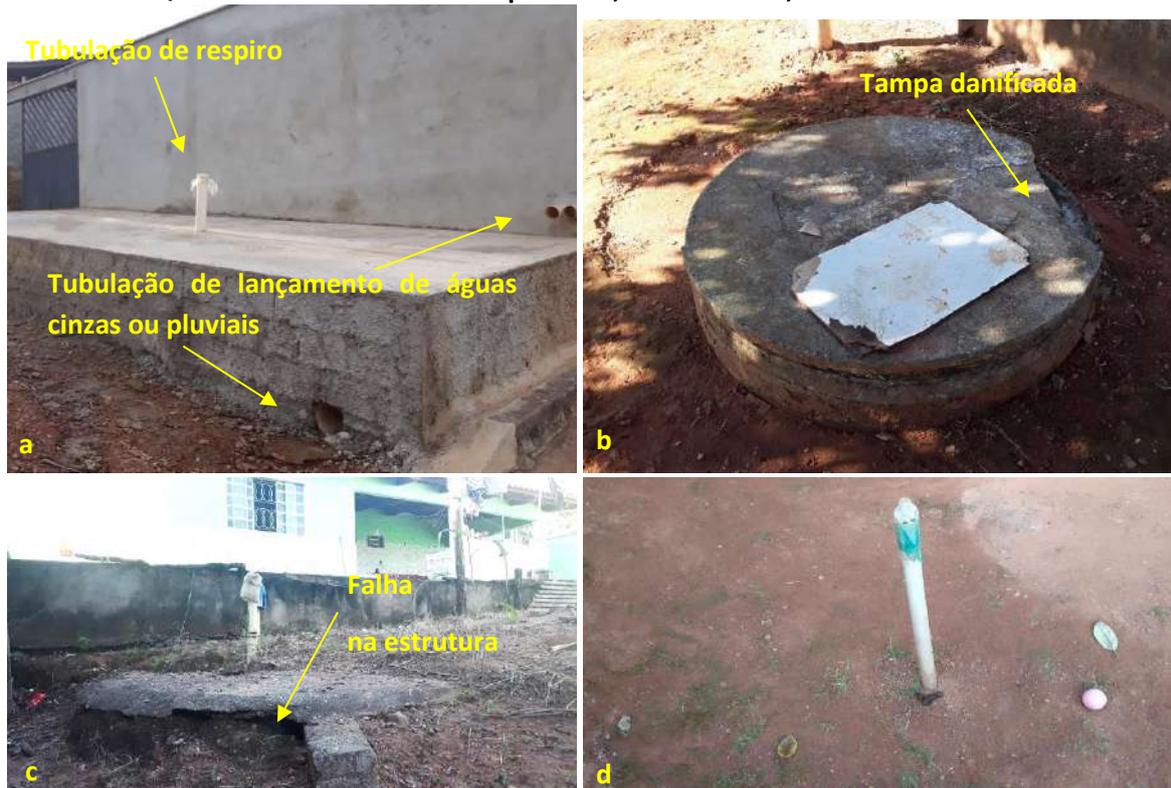
Foto 6.4 – Situações construtivas das fossas negras/rudimentares, com tampa de concreto e tubulação de respiro com proteção (a), sem tubulação de respiro (b), com tubulação de respiro sem proteção (c) e com tampa abaixo do nível do solo, com tubulação de respiro com proteção (d), na Comunidade Quilombola Nossa Senhora Aparecida, Cromínia-GO, 2019.

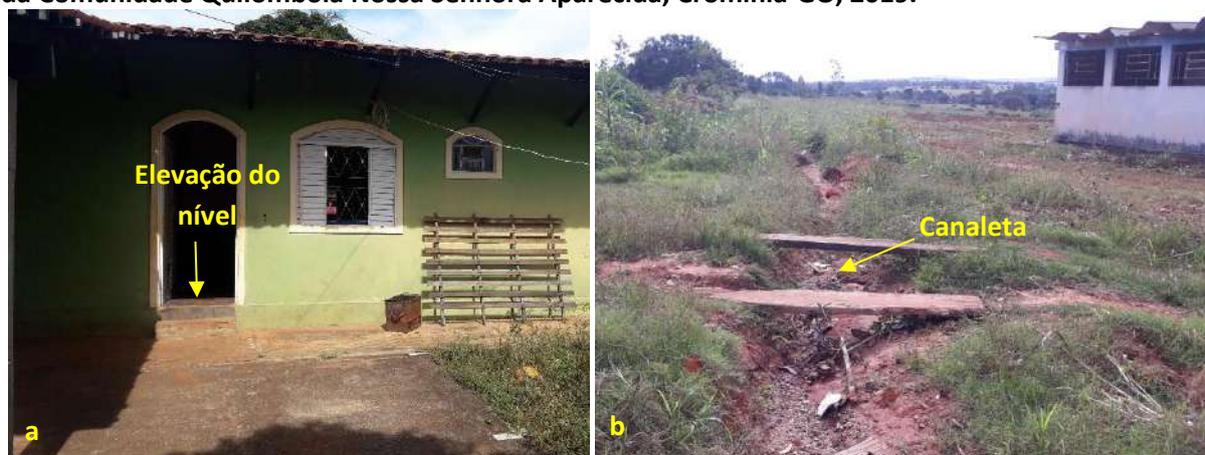
Foto 6.16 – Dispositivos de prevenção dos danos provocados pelas águas em residência (a) e lote (b) da Comunidade Quilombola Nossa Senhora Aparecida, Cromínia-GO, 2019.

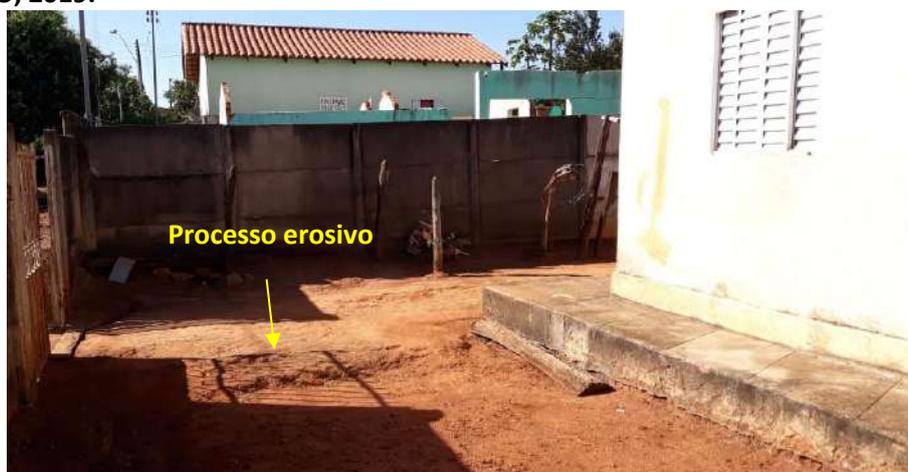
A respeito dos danos causados ao solo pelo escoamento superficial, foi constatado que em 2,9% dos lotes da comunidade havia algum tipo de erosão (Foto 6.17), sendo que a extensão deste processo chegou a 1,0 metro.
