DIAGNÓSTICO TÉCNICO PARTICIPATIVO DA COMUNIDADE PRESENTE DE DEUS

Goianésia - Goiás
2018

Saneamento e Saúde
Ambiental em Comunidades
Rurais e Tradicionais de Goiás

PROJETO: SANEAMENTO E SAÚDE AMBIENTAL EM COMUNIDADES RURAIS E TRADICIONAIS DE GOIÁS (SANRURAL)

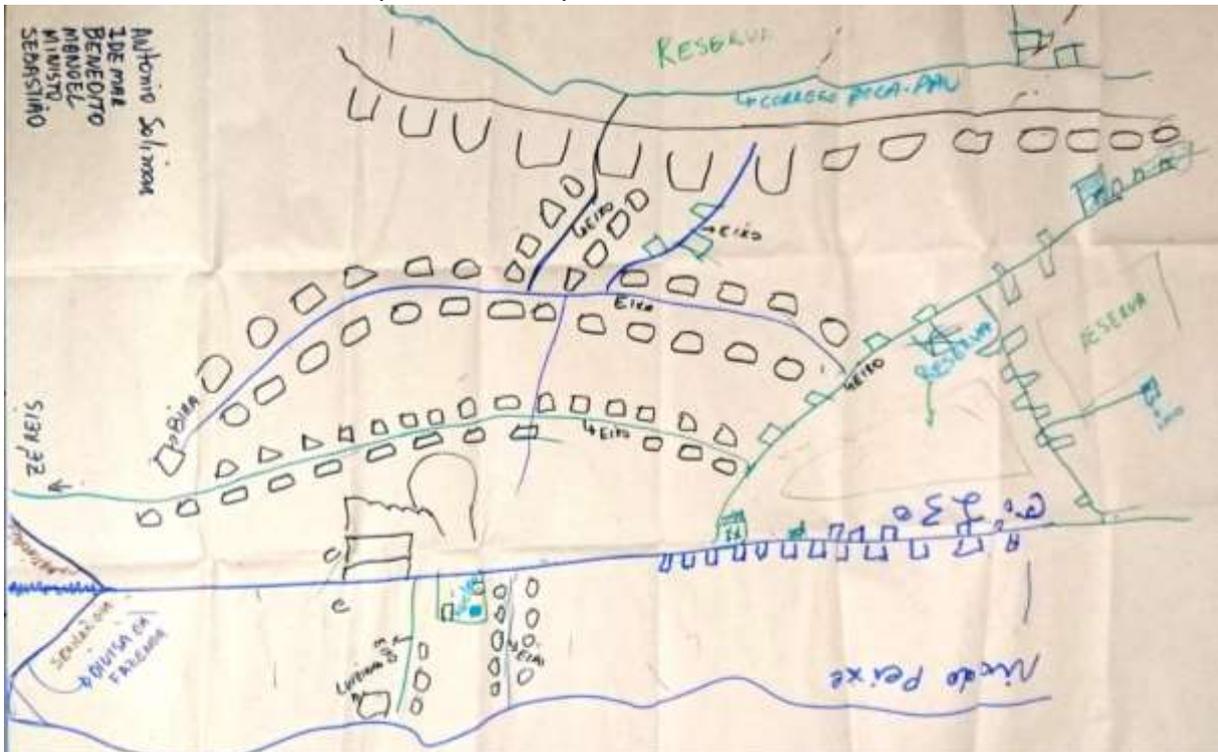
Foto 2.3 – Mapa socioambiental participativo produzido durante o Momento 1 da Oficina 2, na Comunidade Presente de Deus, Goianésia-GO, 2018.

Analisando-se o mapa elaborado (Foto 2.3), a comunidade delimitou a área de influência do seu território, destacando a localização das vias de acesso à comunidade pela GO-230, os recursos hídricos existentes (rio dos Peixes e córrego Pica-Pau) e as reservas ambientais

incluindo a localização dos lotes. Ainda nesse mapa são evidenciados um núcleo e as reservas. Com relação às infraestruturas de saneamento básico, a comunidade não identificou no mapa.

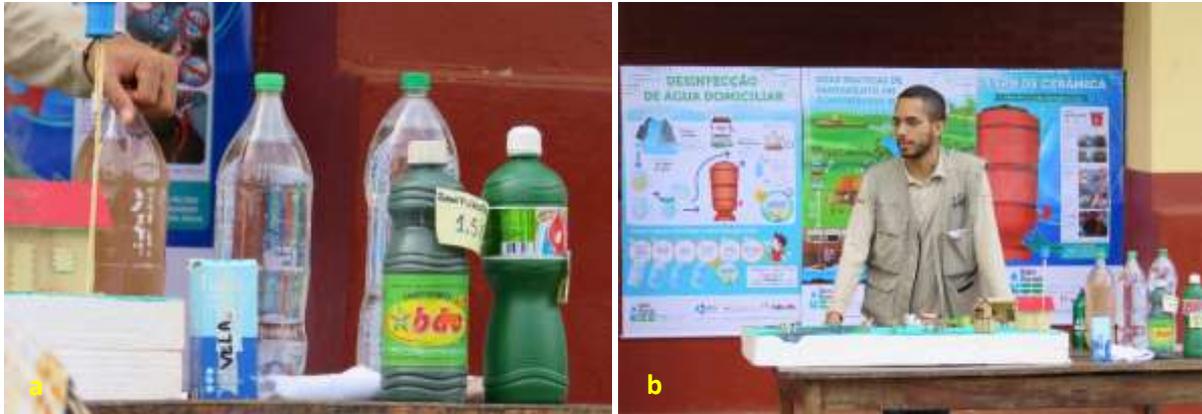
A Foto 2.7a ilustra a utilização do material educativo sobre boas práticas em saneamento para a apresentação de procedimentos técnicos de lavagem do filtro de cerâmico e da vela porosa, assim como diversas formas de tratamento da água no intradomicílio (Foto 2.7b). Além disso, os pesquisadores realizaram o tratamento da água com hipoclorito de sódio, concentração 2,5%, e, após o tempo de contato para desinfecção da água, os participantes foram convidados a degustar a água (Fotos 2.8a e 2.8b).

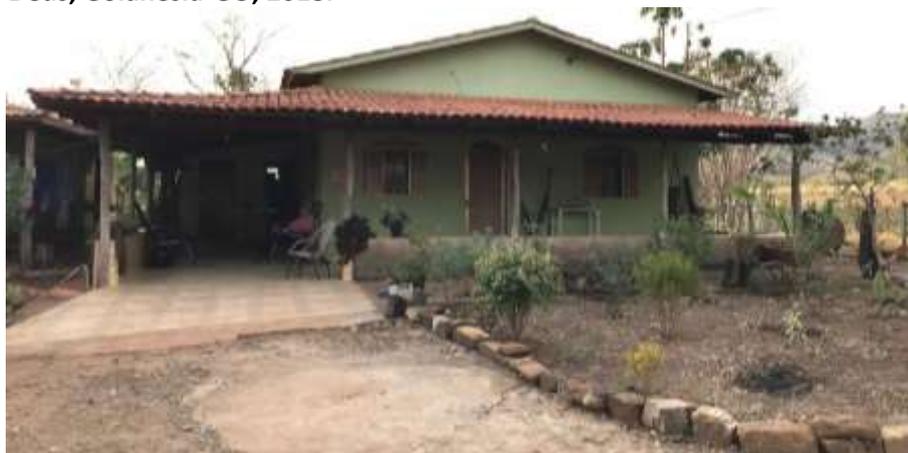
Foto 4.11 – Habitação construída de alvenaria com reboco e pintura, identificada na Comunidade Presente de Deus, Goianésia-GO, 2018.

das habitações também são importantes para a caracterização do conforto ambiental. Assim, características das paredes, piso e cobertura das edificações também foram registradas. Com relação às paredes, diferentes habitações apresentaram diferentes propriedades, quase sempre com a junção de várias técnicas em uma mesma habitação. Logo, 58,5% das habitações apresentaram paredes constituídas de alvenaria com reboco sem pintura, ao passo que as paredes de alvenaria sem reboco foram observadas com menor frequência, sendo registradas em 12,2% das habitações (Gráfico 4.32). Outras características estruturais das paredes das residências da Comunidade Presente de Deus também foram registradas, tais como indefinido (vários elementos) em 2,4% das residências. As Fotos 4.11 à 4.13 demonstram alguns tipos de paredes presentes nas habitações da comunidade.

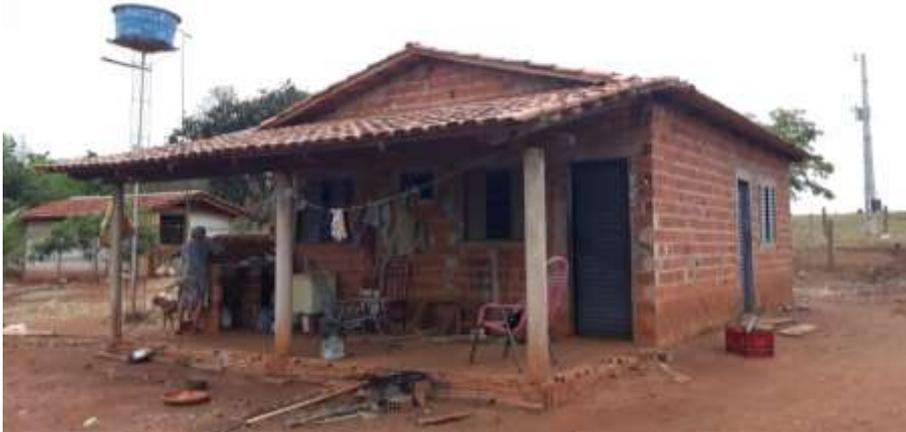
Foto 4.14 – Piso de residência constituído de concreto bruto, identificado na Comunidade Presente de Deus, Goianésia-GO, 2018.

Assim como as paredes, os pisos das habitações da comunidade também apresentaram características variadas. A característica mais frequentemente observada para essa parte da edificação foi a cerâmica ou o piso acabado, presente em 70,7% das habitações. Também foram observados pisos constituídos de concreto bruto, registrados em 31,7% e, de modo menos frequente, pisos de cimento queimado, em 9,8% dos casos (Gráfico 4.33). Ainda com relação às características estruturais dos pisos das residências da Comunidade Presente de Deus, notaram-se, além das categorias anteriormente mencionadas, pisos indefinidos (vários elementos) em 2,4% das residências. As Fotos 4.14 à 4.16 demonstram alguns tipos de pisos presentes nas habitações da comunidade.

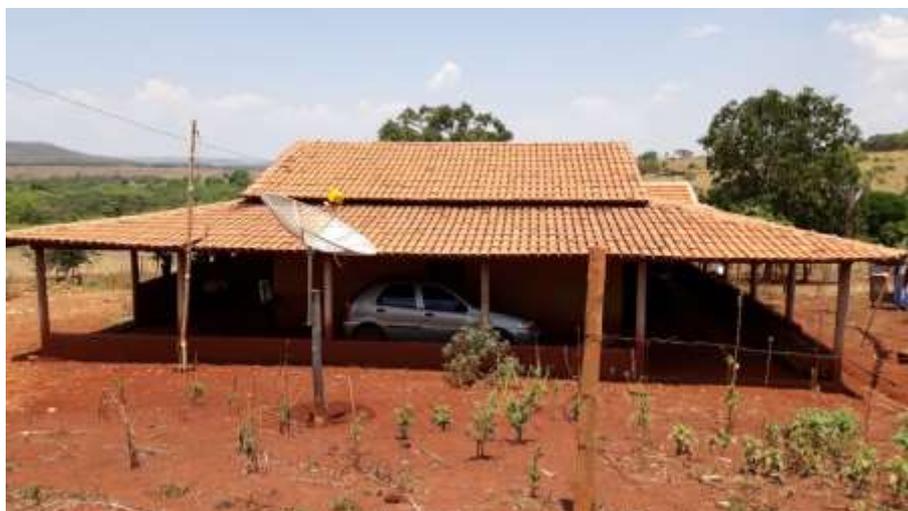
Foto 4.17 – Cobertura de telha de barro, identificada na Comunidade Presente de Deus, Goianésia-GO, 2018.

Um dos fatores mais importantes no que diz respeito ao conforto térmico é a técnica utilizada para a cobertura das habitações. Neste sentido, foi observado na comunidade que 97,6% das habitações apresentam cobertura de telha de barro em associação aos 92,4% que apresentaram coberturas indefinidas (vários elementos) (Gráfico 4.34). A Foto 4.17 demonstra um dos tipos de cobertura presente nas habitações da comunidade.

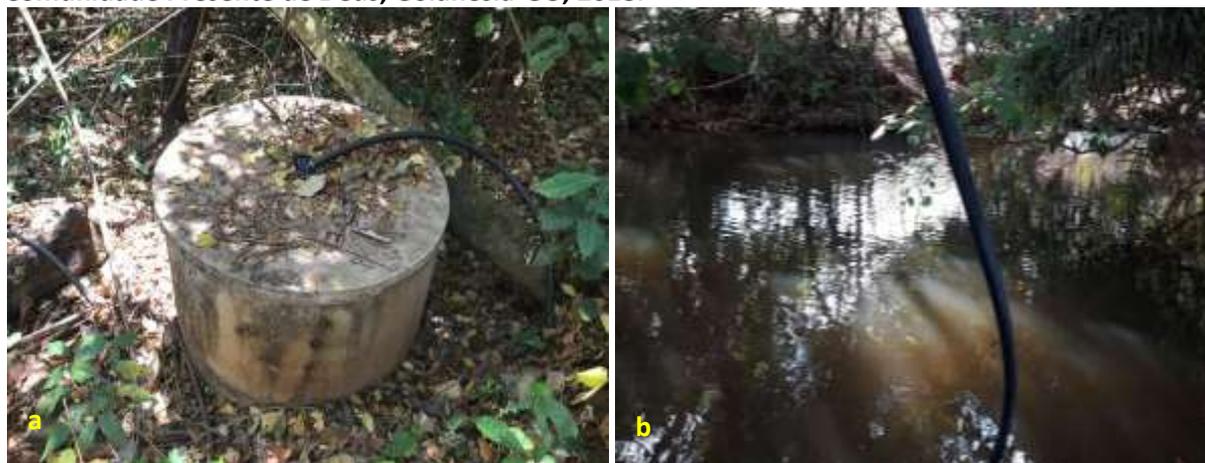
Foto 6.1 – Poço raso escavado (a) e Córrego Pica-Pau (b) utilizados como fonte de consumo na Comunidade Presente de Deus, Goianésia-GO, 2018.

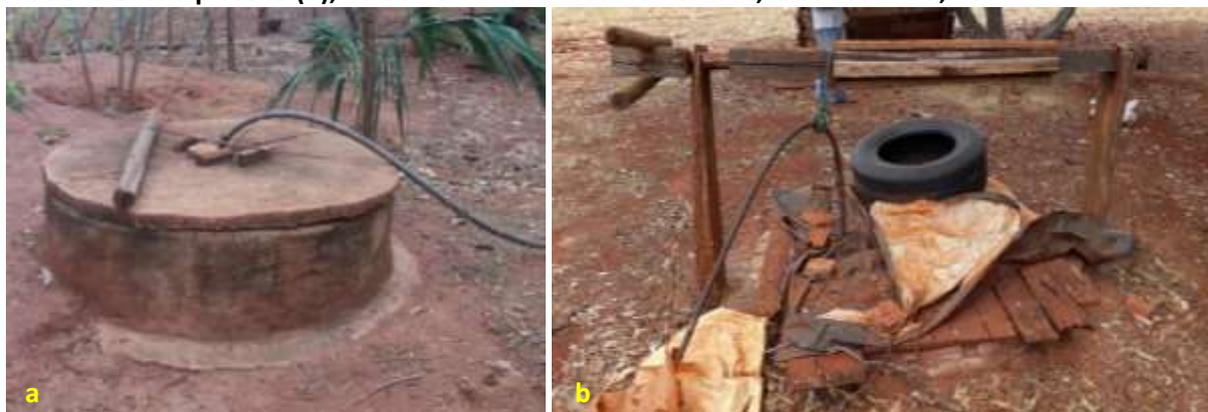
Sobre os poços rasos escavados, utilizados pela comunidade, 84,6% deles possuíam mureta de proteção, 86,7% tinham tampa, 8,3% apresentavam cerca, e nenhum possuía calçamento na região de contorno. As tampas encontradas eram feitas em concreto, como a da Foto 6.2a, ou com material improvisado, como madeira, lona plástica e outros objetos (Foto 6.2b). A presença dos componentes de segurança, tais como mureta, cerca e tampa de proteção são essenciais para garantir a segurança dos moradores e animais, além de serem mecanismos que dificultam a contaminação da água por agentes externos, sendo, por isso, sua presença recomendada (BRASIL, 2015).

Foto 6.2 – Poço raso escavado com tampa em concreto (a) e poço raso escavado tampado com madeira e lona plástica (b), na Comunidade Presente de Deus, Goianésia-GO, 2018.

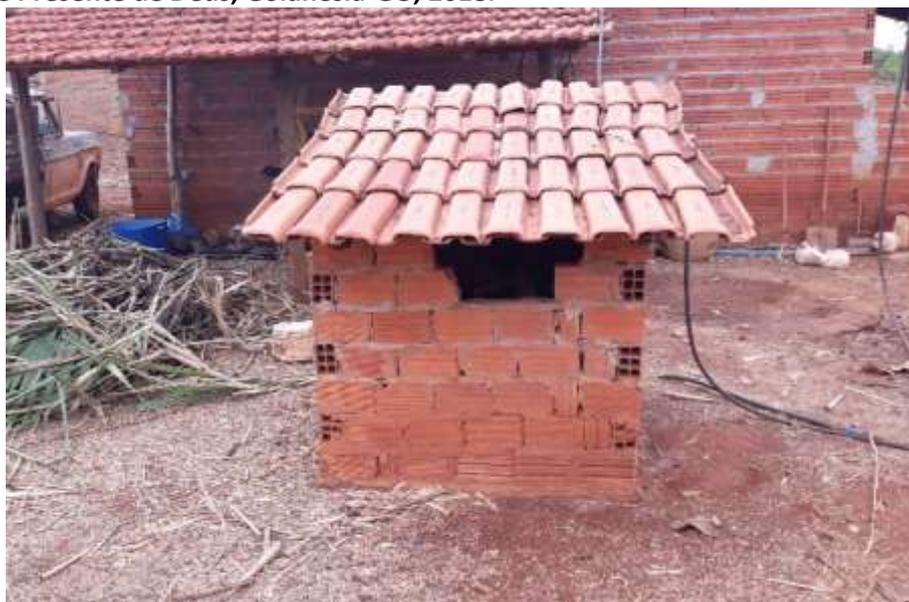
Foto 6.3 – Estrutura em alvenaria com telhado cerâmico para abrigo do poço tubular raso, na Comunidade Presente de Deus, Goianésia-GO, 2018.

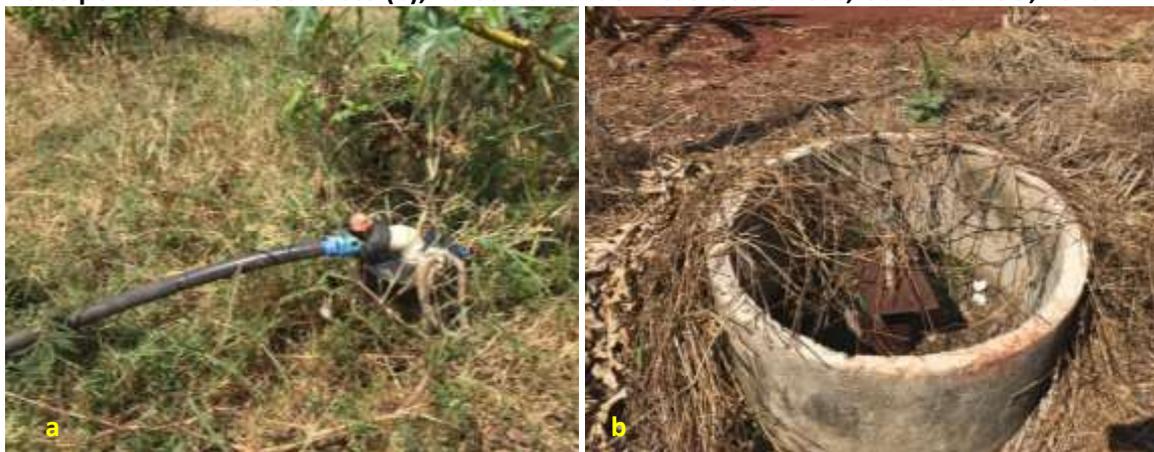
Já os poços tubulares profundos possuem apenas uma tubulação localizada acima do poço, pois possuem bombas de eixo vertical, situadas em seu interior. Logo, para evitar danos, é importante realizar a manutenção da área ao redor do poço, mantendo a vegetação sempre baixa, para que não ocorram choques mecânicos causados por animais de grande porte ou veículos devido à baixa visibilidade do local, sendo recomendada a construção de abrigos para a proteção dos poços. Na comunidade, nenhum dos poços tubulares profundos possuía cerca de arame em seu entorno. No entanto, foi verificada a existência de uma manilha de concreto, utilizada para o cercamento e proteção de um poço tubular profundo, conforme ilustrado na Foto 6.4b. Na Foto 6.4a é apresentado um poço tubular profundo desprovido de cerca.

Foto 6.4 – Poço tubular profundo desprovido de cerca, no entorno (a), e poço tubular profundo, envolto por manilha de concreto (b), na Comunidade Presente de Deus, Goianésia-GO, 2018.

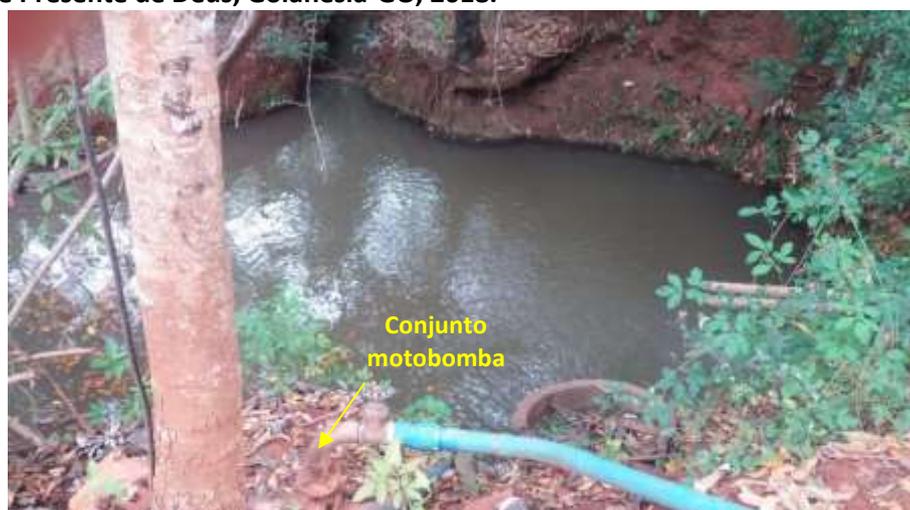
Mananciais superficiais, como o Córrego Pica-Pau e o Córrego Furnas, eram utilizados pelos moradores da comunidade para abastecimento, sem um tratamento prévio da água. Recomenda-se que a água proveniente desta SAI deva ser filtrada e desinfectada antes de seu consumo, uma vez que os mananciais superficiais são de fácil contaminação, principalmente quando localizados próximos às fontes pontuais de poluição, como por exemplo, chiqueiro próximo ao manancial utilizado por moradores da comunidade, podendo oferecer risco à saúde de seus consumidores. A Foto 6.5 mostra um manancial superficial afluente do Rio do Peixe, onde é realizada a captação de água com um conjunto motobomba de eixo horizontal.

Foto 6.5 – Manancial superficial, afluente do Rio do Peixe, utilizado para abastecimento, na Comunidade Presente de Deus, Goianésia-GO, 2018.

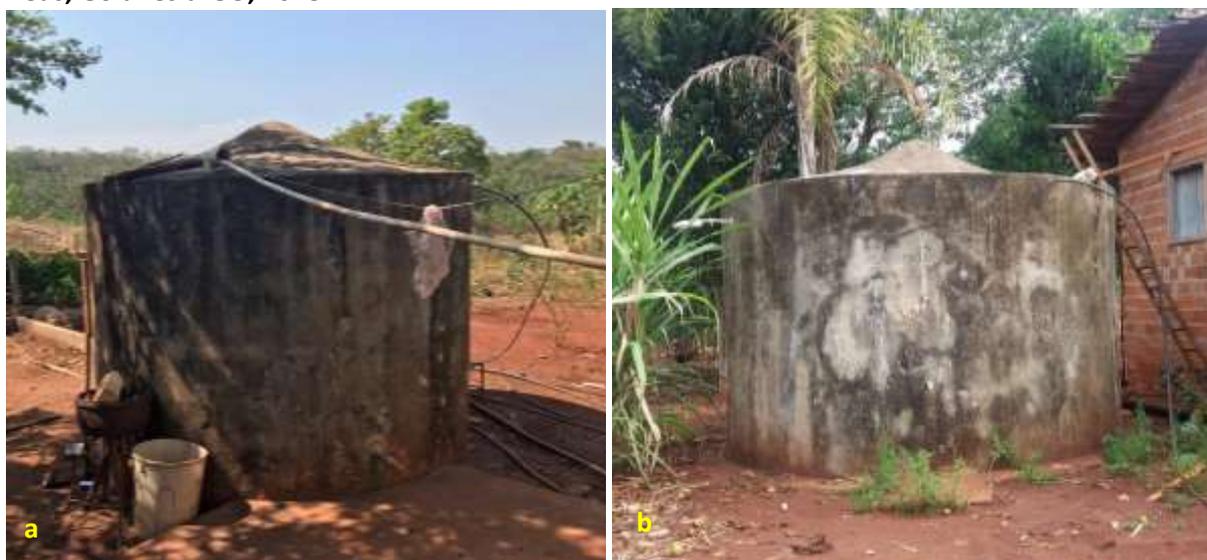
Na comunidade Presente de Deus existiam, ainda, cisternas para armazenamento de água da chuva. Em algumas residências elas eram utilizadas como fonte de água para dessedentação animal, usos menos nobres e para complementar o abastecimento residencial, exceto ingestão, na época de estiagem ou quando o poço existente na unidade familiar estava inoperante, como por exemplo, quando havia falta de energia no domicílio. Nas Fotos 6.6a e 6.6b podem ser observados dois exemplos de cisternas para aproveitamento de água de chuva existentes na comunidade.

Foto 6.6 – Cisternas para armazenamento de água da chuva (a) e (b), na Comunidade Presente de Deus, Goianésia-GO, 2018.

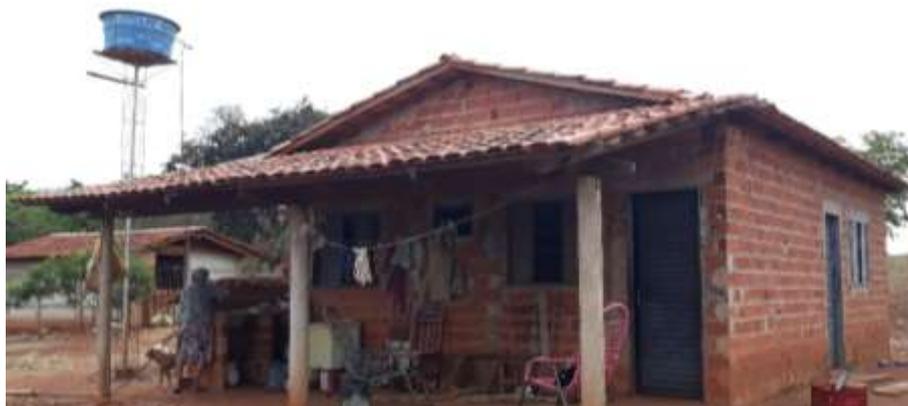
Foto 6.7 – Unidade familiar dotada de um único reservatório em fibra de vidro, na Comunidade Presente de Deus, Goianésia-GO, 2018.

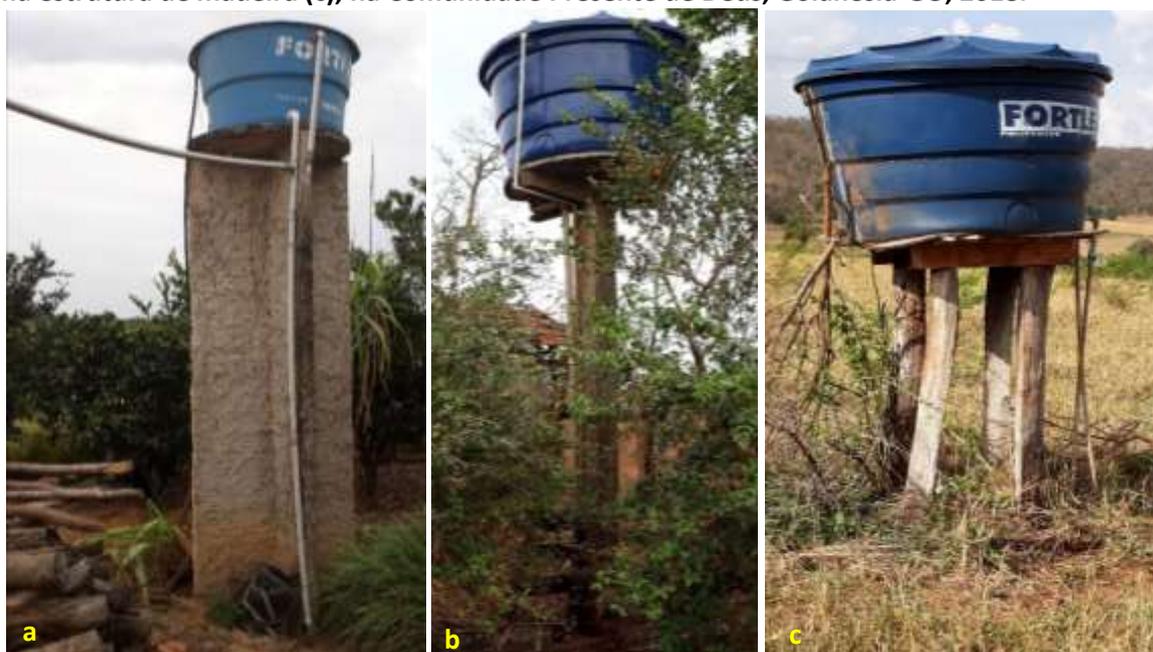
fibrocimento (cimento amianto), 70,0% em polietileno (Foto 6.8a), e 27,5% em fibra de vidro (Foto 6.8c). Ressalta-se, ainda, que o amianto não é recomendado pela Organização Mundial de Saúde – OMS (WHO, 2017). Nenhum dos reservatórios apresentava trincas, sendo que todos foram instalados fora da residência, e a maioria estava localizada sobre estruturas de diferentes modelos e materiais, tais como alvenaria de tijolos (Foto 6.8a), concreto (Foto 6.8b), madeira (Foto 6.8c) ou estrutura metálica (Foto 6.7). Foi informado ainda que 79,0% dos reservatórios domiciliares foram lavados pelo menos uma vez ao ano.

Foto 6.8 – Reservatório em fibra de vidro, instalado sobre uma estrutura em alvenaria (a), reservatório em polietileno sobre uma estrutura de concreto (b) e reservatório em polietileno sobre uma estrutura de madeira (c), na Comunidade Presente de Deus, Goianésia-GO, 2018.

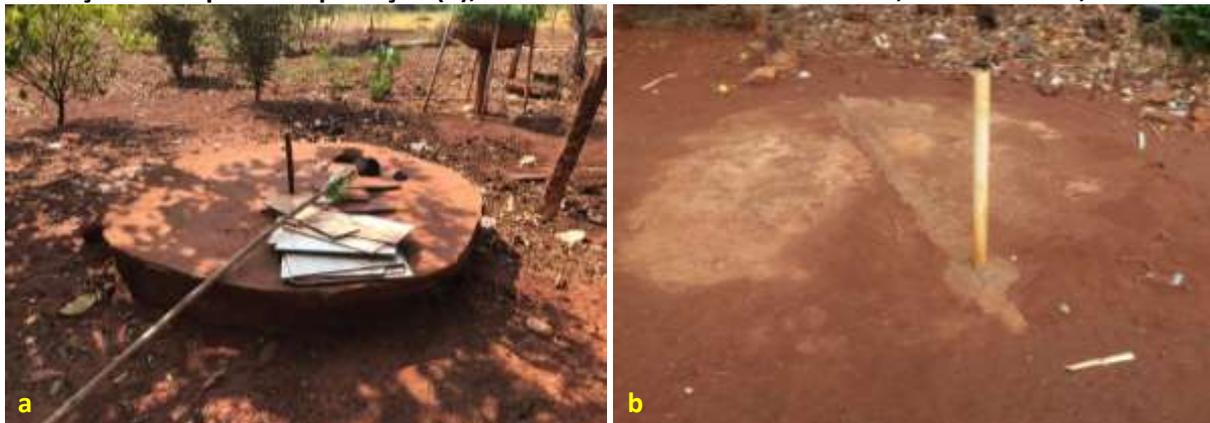
Foto 6.9 – Situações construtivas das fossas negras/rudimentares, com tampa de concreto e com tubulação de respiro sem proteção (a), tampa de concreto parcialmente coberta por solo e com tubulação de respiro sem proteção (b), na Comunidade Presente de Deus, Goianésia-GO, 2018.

A Foto 6.9a apresenta uma fossa negra/rudimentar com restos de cerâmicas e entulhos sobre sua tampa e, além disso, a tampa encontrava-se sobre uma mureta de alvenaria, revestida de argamassa de cimento e areia. Entretanto, é possível observar a existência de tubulação de respiro sem proteção, o que poderia facilitar a entrada de água pluvial e insetos vetores no interior do sistema. A fossa negra/rudimentar da Foto 6.9b apresenta tampa de concreto parcialmente coberta por solo e tubulação de respiro sem proteção, o que pode facilitar a entrada de insetos vetores. Ressalta-se que a fossa da Foto 6.9b encontrava-se praticamente no mesmo nível do solo, o que pode facilitar a entrada de água pluvial no interior da fossa e o extravasamento do efluente. Além disso, esta situação poderia aumentar o risco de erosão ao

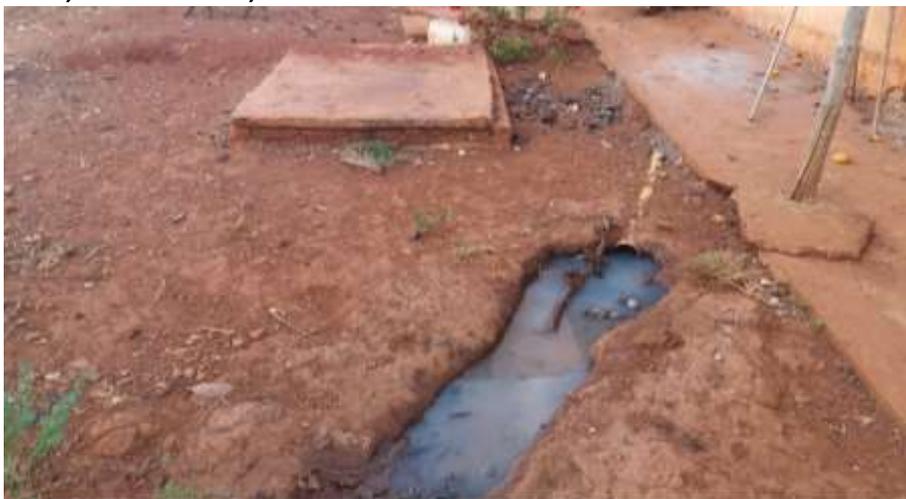
Foto 6.10 – Lançamento e acúmulo de água cinza proveniente da pia da cozinha e/ou tanque do tanque de lavar roupas, diretamente no solo do quintal próximo aos domicílios, na Comunidade Presente de Deus, Goianésia-GO, 2018.

Ainda sobre o lançamento dos efluentes das águas cinzas, este quase sempre aconteceu próximo à residência. A Foto 6.10 ilustra o cenário causado pelo lançamento da água proveniente da pia de lavar louças e/ou do tanque de lavar roupas por meio de tubulações, podendo resultar no acúmulo de efluente. Em determinadas situações, notou-se o desenvolvimento de vegetação devido ao lançamento de água cinza, o que favoreceu o crescimento de plantas nesse local. Estes cenários podem contribuir para o início do processo de erosão no solo.

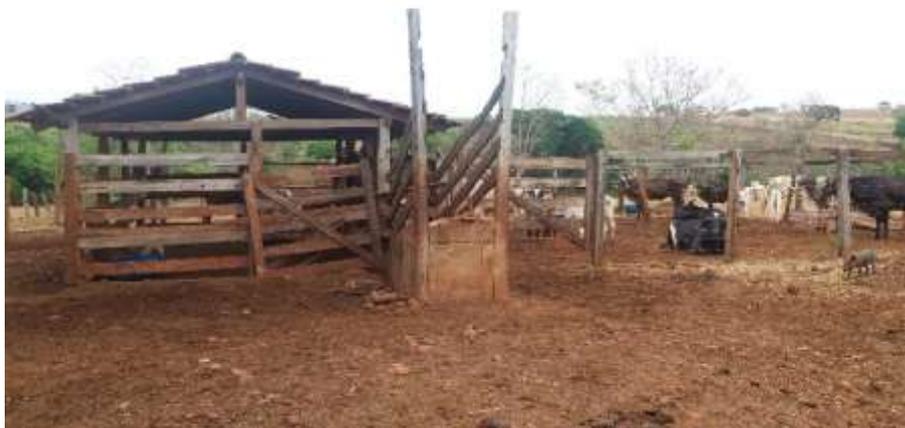
Nas Fotos 6.11 e 6.12, nota-se o confinamento de bovinos (curral) e suínos (chiqueiro) sem a impermeabilização do solo, onde a exposição deste com as excretas e a água pluvial pode provocar sua contaminação, além de atrair vetores.

Foto 6.11 – Exemplo da presença de curral sem impermeabilização do solo, na Comunidade Presente de Deus, Goianésia-GO, 2018.

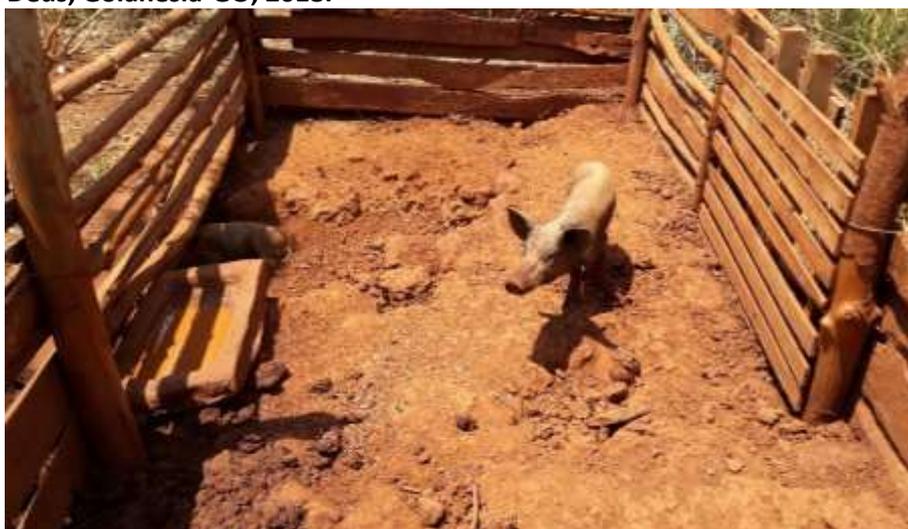
Foto 6.12 – Exemplo da presença de chiqueiro sem impermeabilização do solo, na Comunidade Presente de Deus, Goianésia-GO, 2018.

Observações locais mostram que, nas unidades familiares visitadas, a incidência de domicílios com confinamento de animais sem a presença de canaletas para coleta e destinação dos efluentes líquidos formados foi frequente. Isso pode acarretar o acúmulo de efluente líquido e a possível contaminação do solo, trazendo riscos à saúde dos moradores.

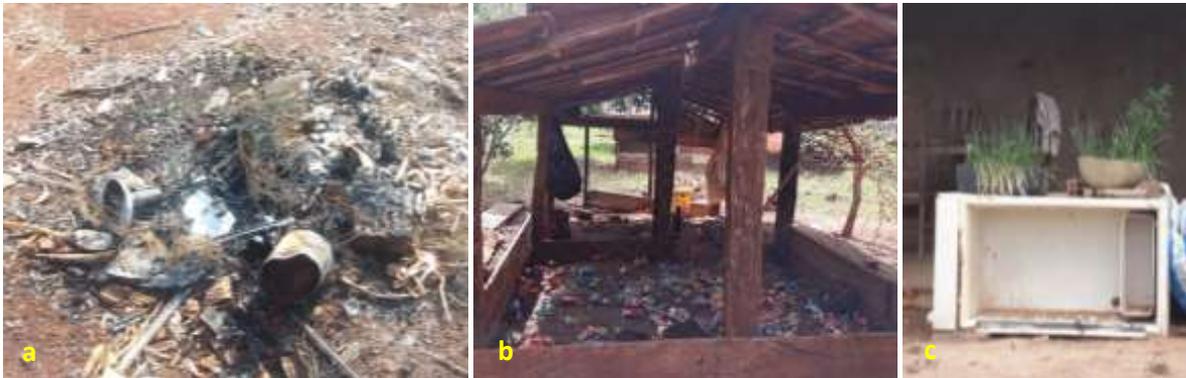
Na Comunidade Presente de Deus, 86,2% dos domicílios que separavam os resíduos secos informaram que realizavam a queima destes como uma das principais formas de destinação final (Foto 6.13a), apesar de ser uma ação inadequada e geradora de poluição do ar. No entanto, também foi verificada outra forma de destinação, como a venda desses resíduos em 3,4% da comunidade (Foto 6.13b), gerando renda, pois são passíveis de reuso e reciclagem. Parte da comunidade também transportava seus resíduos secos para a área urbana da cidade, no intuito de serem coletados pela prefeitura (Gráfico 6.11). Também foi observado o reuso de resíduos, como pneus e bombona, na plantação de hortaliças, e geladeira como móvel de apoio (Foto 6.13c), como forma de destinação.

Foto 6.13 – Presença, nos quintais, de queima de resíduos (a), de segregação de latas de alumínio para posterior venda (b) e de reuso de alguns resíduos secos como utensílio doméstico (c), na Comunidade Presente de Deus, Goianésia-GO, 2018.

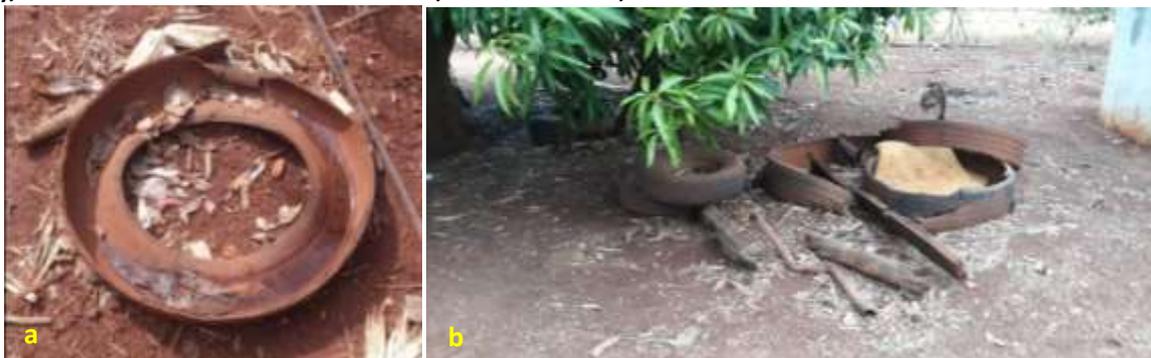
Na Comunidade, 82,5% dos domicílios geravam resíduos de pneus e, como forma de destinação final adequada, 6,1% os devolviam aos locais de compra ou à borracharia (Gráfico 6.13). Além destes destinos, 21,2% queimavam seus resíduos de pneus, 3,0% os entregavam em ponto de coleta, 6,1% os jogavam em lote vazio ou no mato, 3,0% os doavam para catadores, 3,0% os guardavam, e os demais os reutilizavam como recipientes para dessedentação ou alimentação de animais (Foto 6.14a) em suas plantações ou como decoração. Alguns domicílios podem realizar mais de uma destinação final destes resíduos e, por isso, ultrapassar os 100,0%. Também foram observados resíduos de pneus deixados no quintal do domicílio (Foto 6.14b) como forma de destinação.

Foto 6.14 – Pneus reutilizados na dessedentação de animais domésticos (a) e deixados no quintal (b), na Comunidade Presente de Deus, Goianésia-GO, 2018.

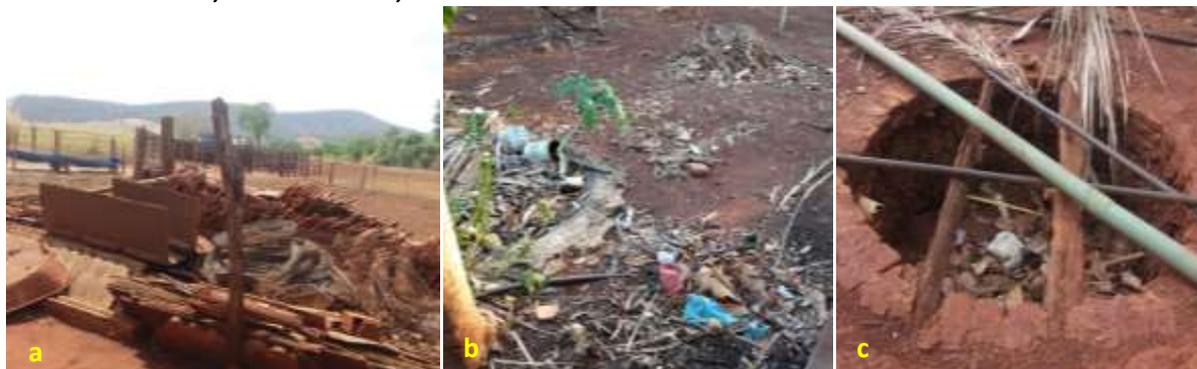
A situação encontrada nos quintais dos domicílios da Comunidade foi de acúmulo de: materiais de construção (pedras, tijolos, madeiras, entre outros) em 85,0% dos quintais (Foto 6.15a); embalagens de veneno espalhadas em 2,5%; resíduos diversos espalhados em 55,0% (Foto 6.15b); resíduos acumulados em buracos em 10,0% (Foto 6.15c) e resíduos acumulados que apresentam possibilidade de armazenar água em 15,0% (Gráfico 6.14).

Foto 6.15 – Presença, nos quintais, de materiais de construção, tipo: telhas de cerâmica, madeira, pedras e arame (a), resíduos variados espalhados (b) e acumulados em buraco (c), na Comunidade Presente de Deus, Goianésia-GO, 2018.

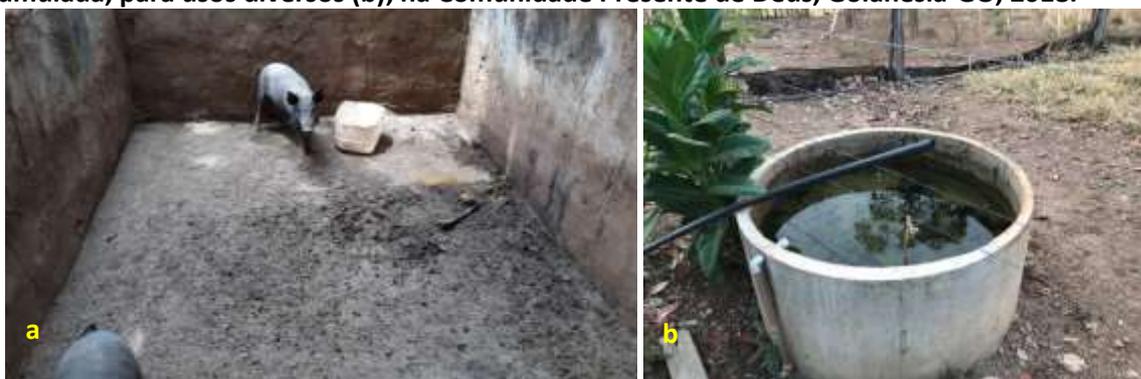
Notaram-se também várias formas de uso e reuso de recipientes como caixas d'água, tambores, bombonas, entre outros, encontrados nos quintais da comunidade. Em 62,5% dos domicílios foram encontrados recipientes reutilizados para dessedentação de animais e, em 35,0%, recipientes que acumulam água para usos diversos (Gráfico 6.14). A Foto 6.16 ilustra dois exemplos: um galão plástico, cortado ao meio, com água para dessedentação de suínos (Foto 6.16a), e uma manilha, com água acumulada, para usos diversos (Foto 6.16b).

Foto 6.16 – Galão plástico reutilizado para dessedentação de suínos (a) e manilha, com água acumulada, para usos diversos (b), na Comunidade Presente de Deus, Goianésia-GO, 2018.

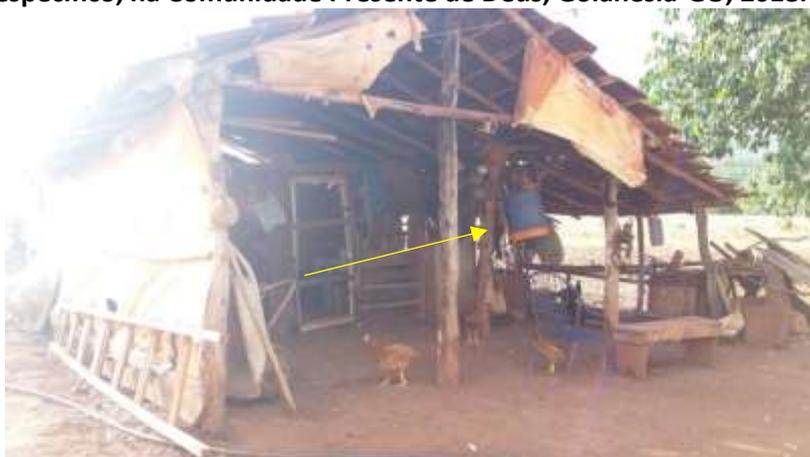
Durante o uso dos agrotóxicos, 11,1% dos agricultores da comunidade armazenavam os recipientes ainda cheios dentro de casa, 22,2% os deixavam na roça, e 11,1% no quintal, 66,7% os guardavam em galpão ou em local específico, e 5,6% os armazenavam em outros locais não especificados (Gráfico 6.15). Também foi observada a presença de equipamento de aplicação de agrotóxicos, tipo pulverizador costal, armazenado em galpão ou local específico (Foto 6.17).

Foto 6.17 – Equipamento de aplicação de agrotóxicos, tipo pulverizador costal, armazenado em galpão ou local específico, na Comunidade Presente de Deus, Goianésia-GO, 2018.

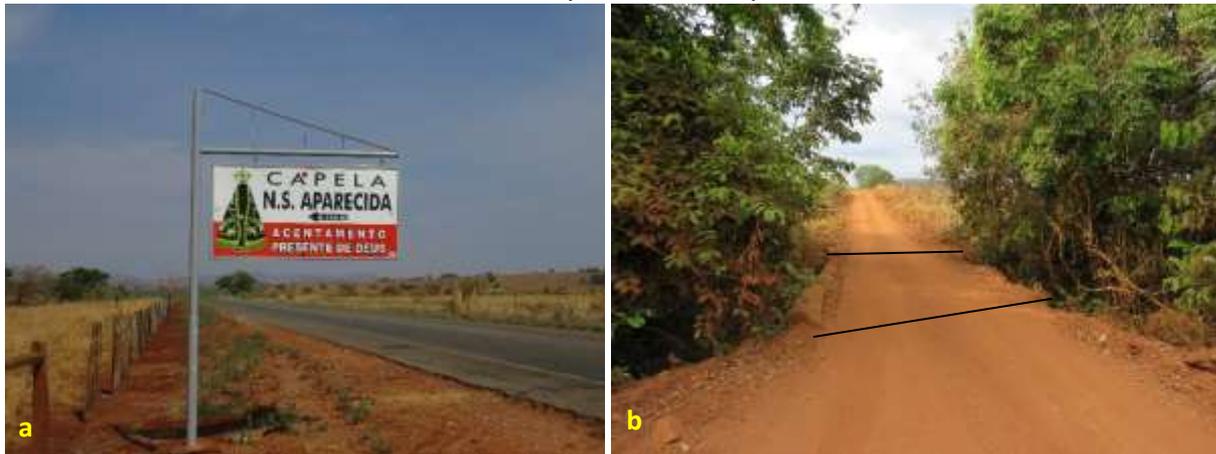
A via que liga a zona urbana do município de Goianésia à Comunidade Presente de Deus (Foto 6.18a) é a rodovia estadual GO-230. A via de acesso possui trechos pavimentados e não pavimentados, mas as vias internas não possuem pavimentação. Além disso, há também, ao longo da trajetória, fundos de vale, onde passam cursos d'água responsáveis pelo transporte de uma grande parcela do escoamento superficial. Observa-se que a estrutura de passagem aparenta estar em boas condições (Foto 6.18b), oferecendo segurança para o tráfego dos moradores.

Foto 6.18 – Placa sinalizando a comunidade (a) e estrutura de passagem sobre fundo de vale (b), na via de acesso à Comunidade Presente de Deus, Goianésia-GO, 2018.

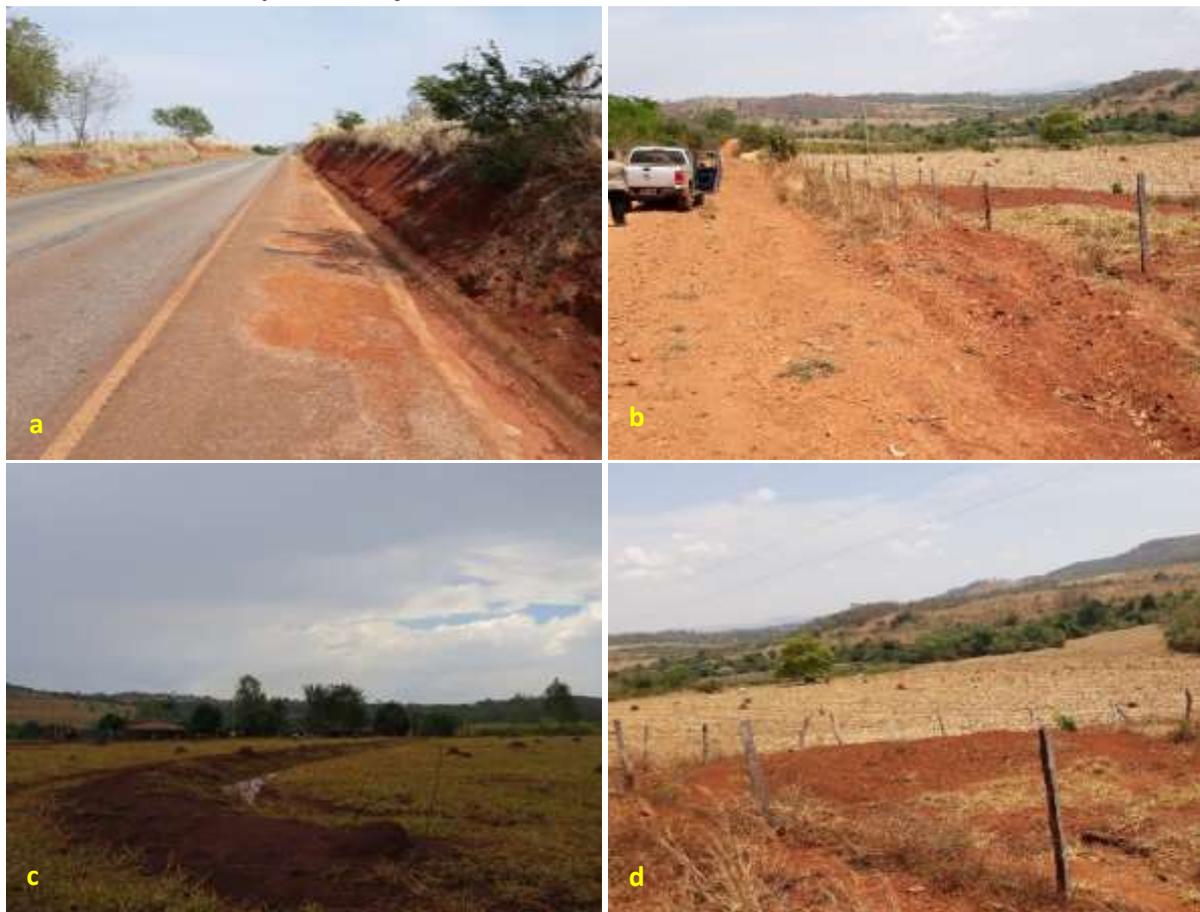
Foram identificados bueiros e canaletas (Foto 6.19a) na via de acesso pavimentada e valetas (Foto 6.19b), bueiros, curvas de nível (Foto 6.19c) e valas de infiltração (Foto 6.19d) na via sem pavimentação, para o encaminhamento da parcela de água precipitada na forma de escoamento superficial.

Foto 6.19 – Canaleta (a) na via pavimentada e valeta (b), curva de nível (c) e vala de infiltração (d), na via de acesso sem pavimentação, na Comunidade Presente de Deus, Goianésia-GO, 2018.

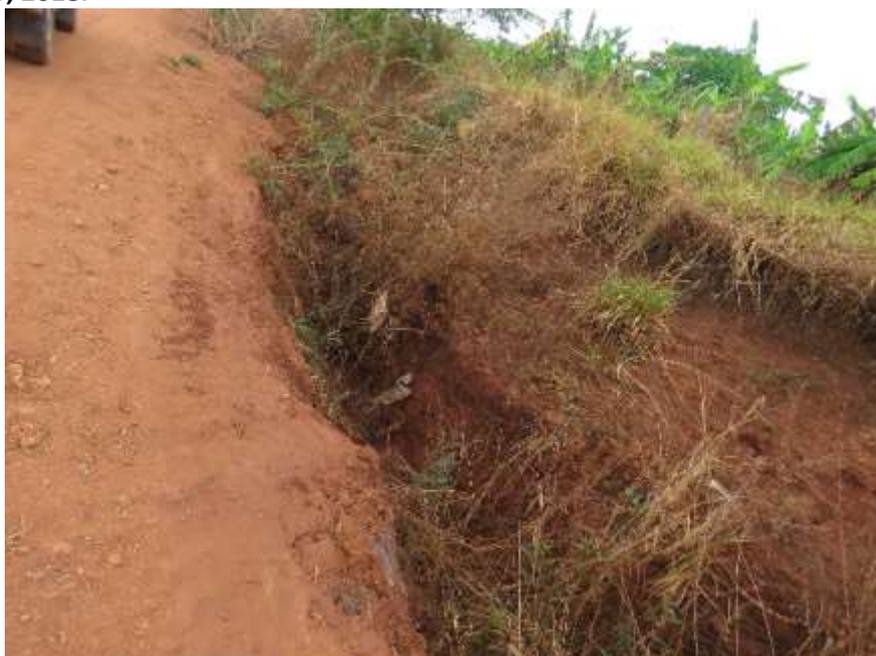
Apesar da existência das estruturas de drenagem, houve processos erosivos nas margens da via de acesso (Foto 6.20).

Foto 6.20 – Processo erosivo na margem da via de acesso à Comunidade Presente de Deus, Goianésia-GO, 2018.

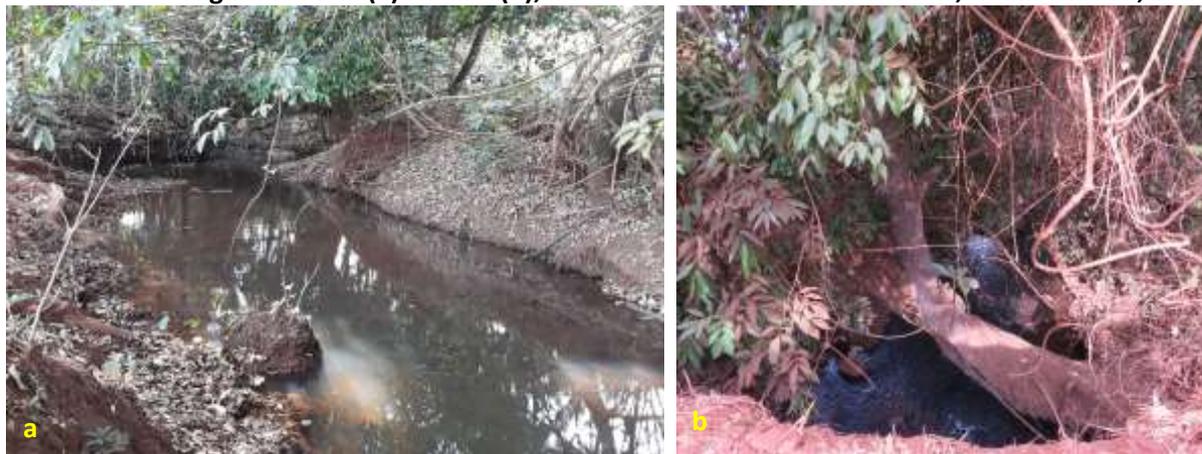
No que diz respeito à macrodrenagem, conforme ilustrado no Mapa 6.1, foram observados na comunidade o córrego Pica-Pau (Foto 6.21a), em regime perene, e o córrego Palha (Foto 6.21b), em regime intermitente. Os córregos possuíam cobertura vegetal, mas também foram notados pontos de assoreamento, como se pode ver na Foto 6.21a.

Foto 6.21 – Córregos Pica-Pau (a) e Palha (b), na Comunidade Presente de Deus, Goianésia-GO, 2018.

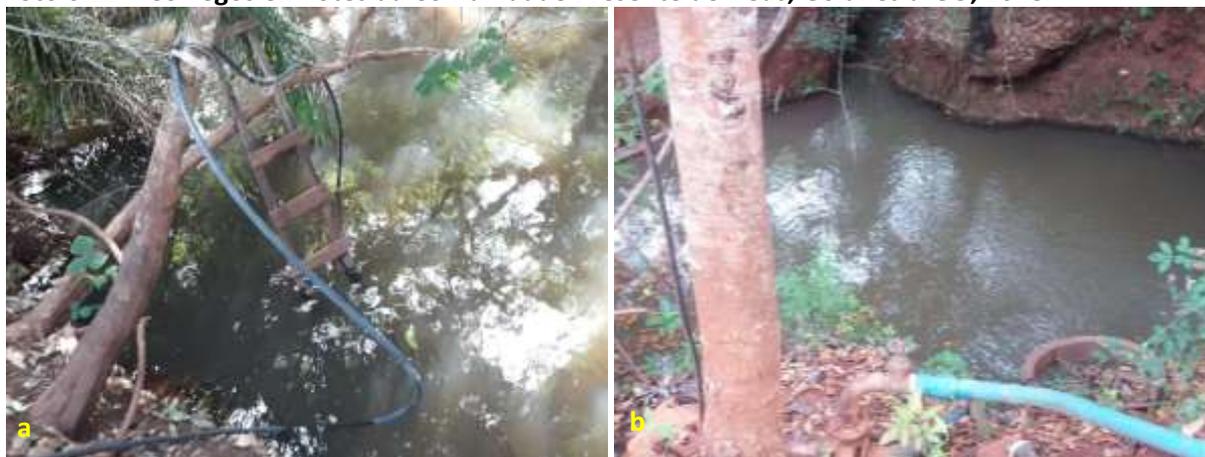
Foto 6.22 – Córregos em lotes da Comunidade Presente de Deus, Goianésia-GO, 2018.

Notou-se, ainda, que: 68,4% dos lotes da comunidade estavam sendo margeados por algum curso d'água (Foto 6.22); 23,1% das matas ciliares estavam degradadas; 3,9% não possuíam

matas ciliares; 61,5% estavam parcialmente recompostas, e 11,5% das matas ciliares estavam totalmente preservadas (Gráfico 6.18).

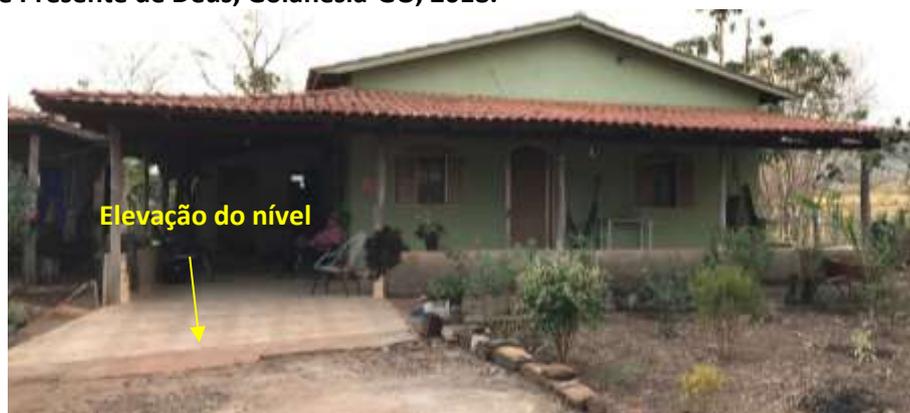
Foto 6.23 – Dispositivo de prevenção dos danos provocados pelas águas em residência da Comunidade Presente de Deus, Goianésia-GO, 2018.

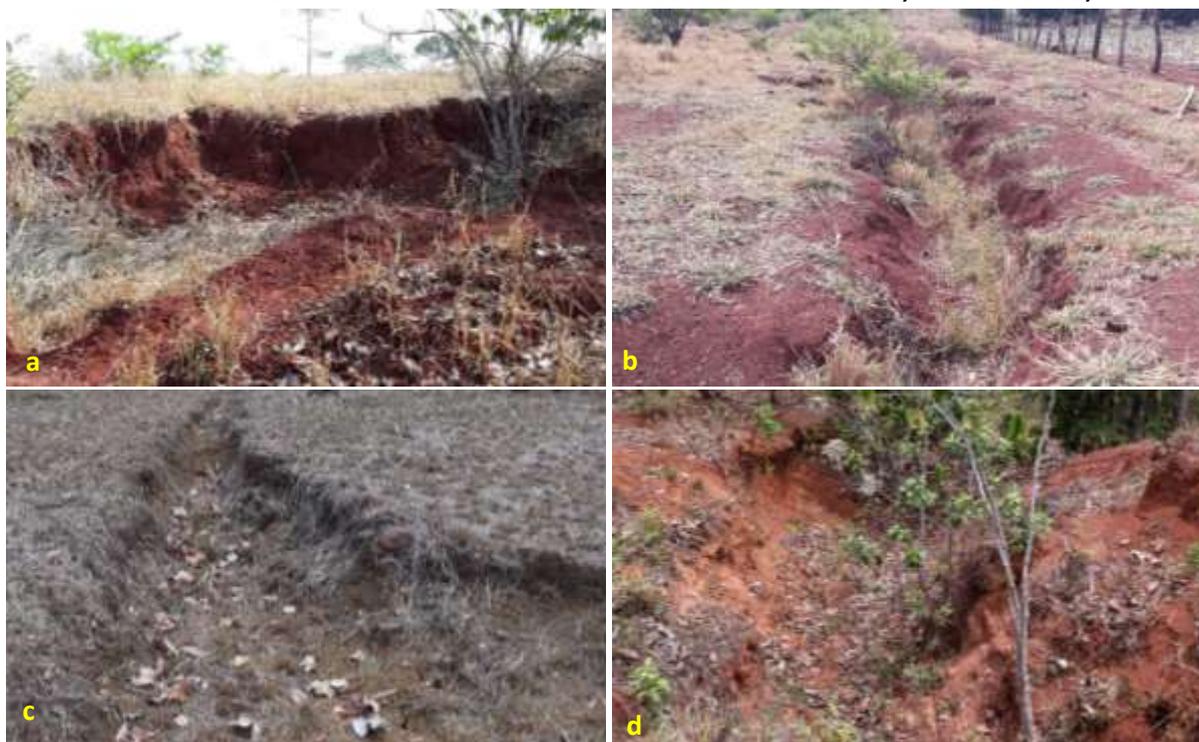
No que diz respeito aos danos causados ao solo pelo escoamento superficial, foi constatado que em 7,7% dos lotes da comunidade havia algum tipo de erosão (Foto 6.24), sendo que a extensão deste processo variou de 2,0 a 22,0 metros. Dos que disseram ter erosão em seus terrenos, 66,7% sofreram avanço ao longo dos anos.
