DIAGNÓSTICO TÉCNICO PARTICIPATIVO DA COMUNIDADE SEBASTIÃO ROSA DA PAZ

Uruaçu - Goiás
2018

Saneamento e Saúde
Ambiental em Comunidades
Rurais e Tradicionais de Goiás

PROJETO: SANEAMENTO E SAÚDE AMBIENTAL EM COMUNIDADES RURAIS E TRADICIONAIS DE GOIÁS (SANRURAL)

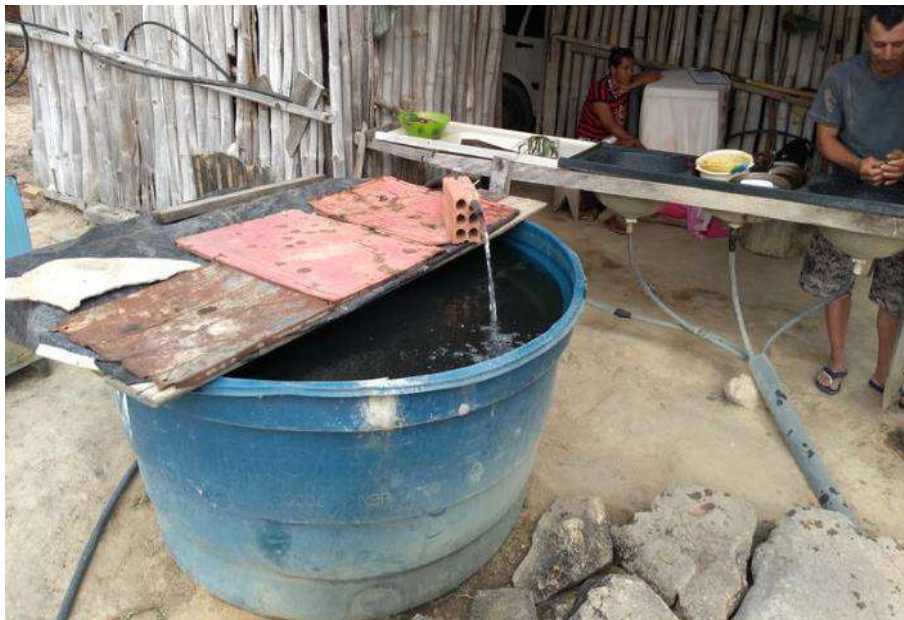
Foto 6.4 – Reservatório em polietileno destampado, Comunidade Sebastião Rosa da Paz, Uruaçu-GO, 2018.

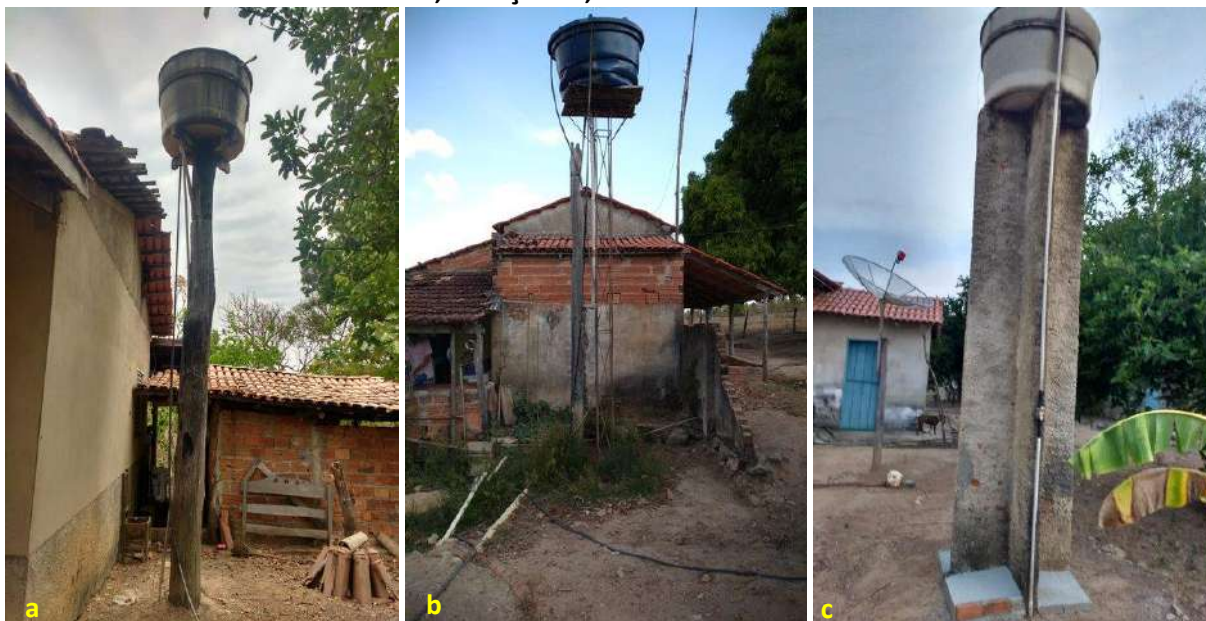
Foto 6.5 – Reservatório em fibrocimento sobre estrutura de madeira (a), reservatório em polietileno sobre estrutura metálica (b), Reservatório em fibrocimento sobre estrutura de alvenaria (c), Comunidade Sebastião Rosa da Paz, Uruaçu-GO, 2018.

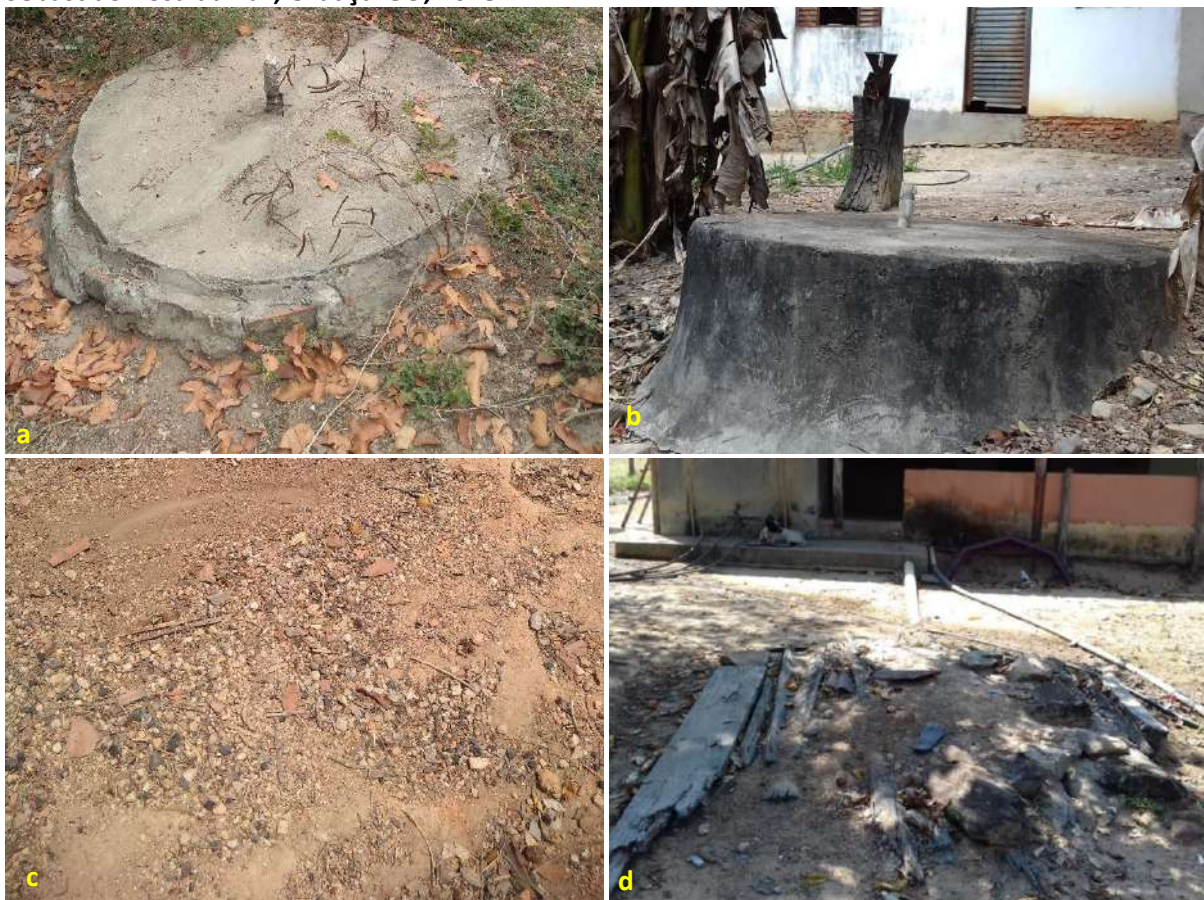
Foto 6.6 – Situações construtivas das fossas negras/rudimentares com tampa de concreto e com tubulação de respiro sem proteção (a) e com proteção (b), com tampa de concreto sob pedras e pedriscos (c), e tampa de concreto sob pedras, restos de madeiras e entulhos (d), Comunidade Sebastião Rosa da Paz, Uruaçu-GO, 2018.

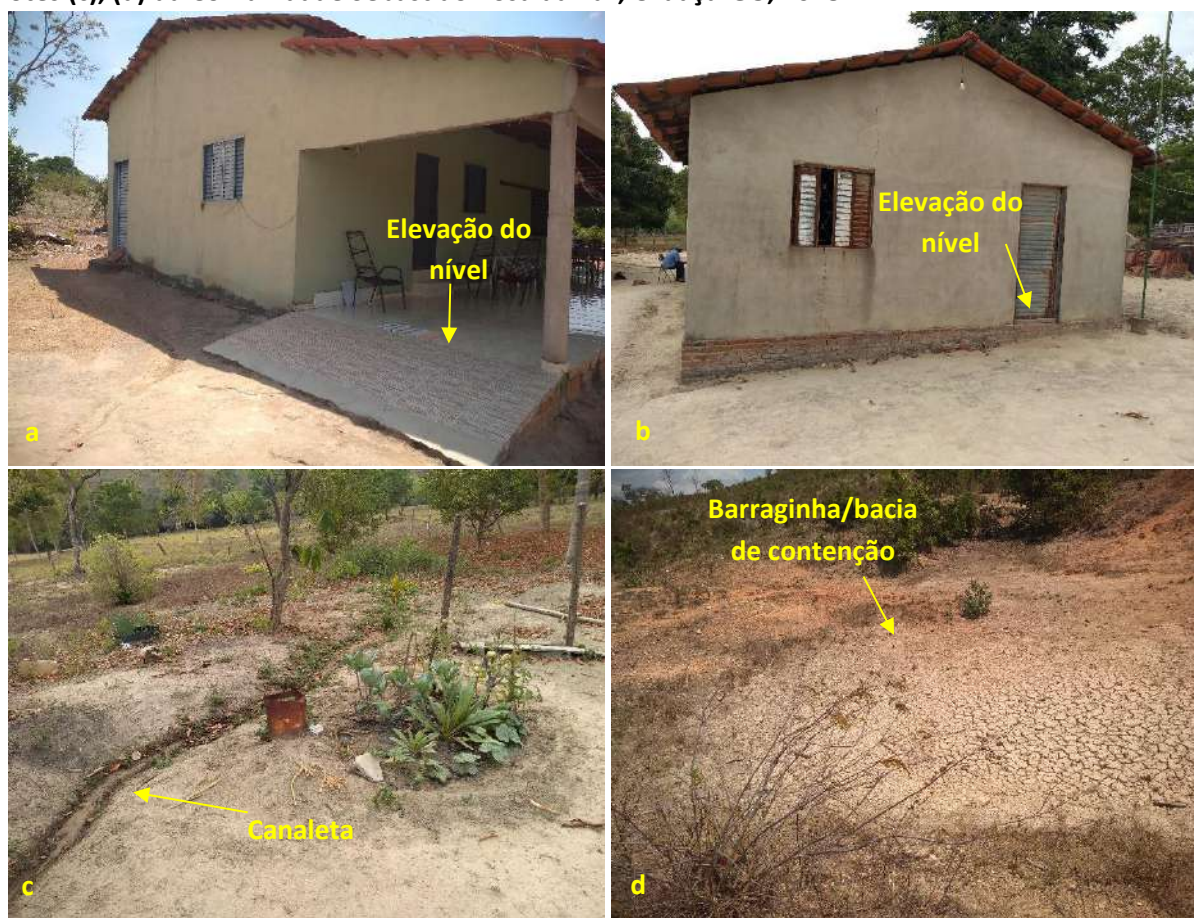
Foto 6.21 – Dispositivos de prevenção dos danos provocados pelas águas em residências (a), (b) e lotes (c), (d) da Comunidade Sebastião Rosa da Paz, Uruaçu-GO, 2018.

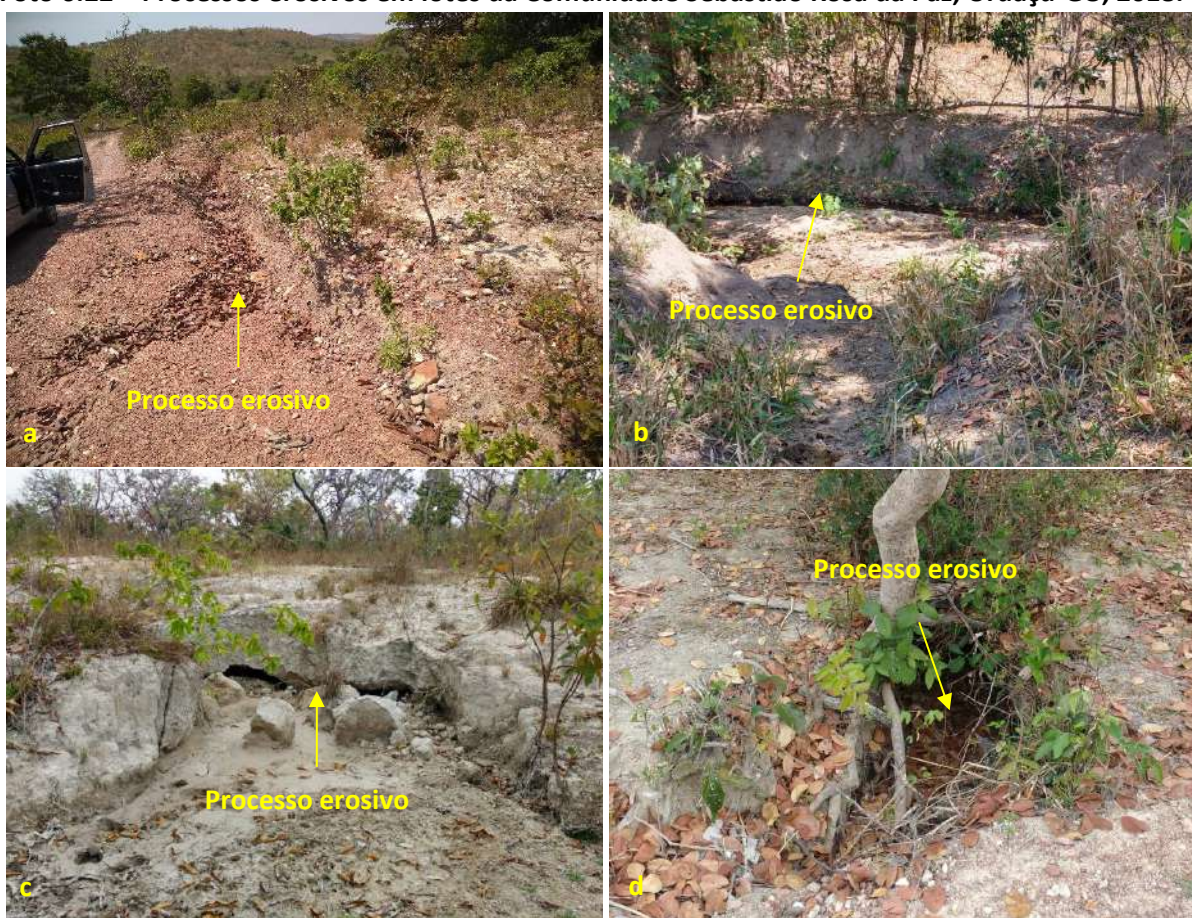
Em relação aos danos causados ao solo pelo escoamento superficial, foi constatado que em 15,8% dos lotes da comunidade havia algum tipo de erosão (Foto 6.22), sendo que a extensão deste processo variou de 5,0 a 50,0 metros. Dos que disseram ter erosão em seus terrenos, 66,7% sofreram avanço ao longo dos anos.
