DIAGNÓSTICO TÉCNICO PARTICIPATIVO DA COMUNIDADE DE BACO PARI

Iaciara/Posse - Goiás
2019

Saneamento e Saúde
Ambiental em Comunidades
Rurais e Tradicionais de Goiás

DIAGNÓSTICO TÉCNICO PARTICIPATIVO DA COMUNIDADE DE BACO PARI: IACIARA/POSSE – GOIÁS: 2019

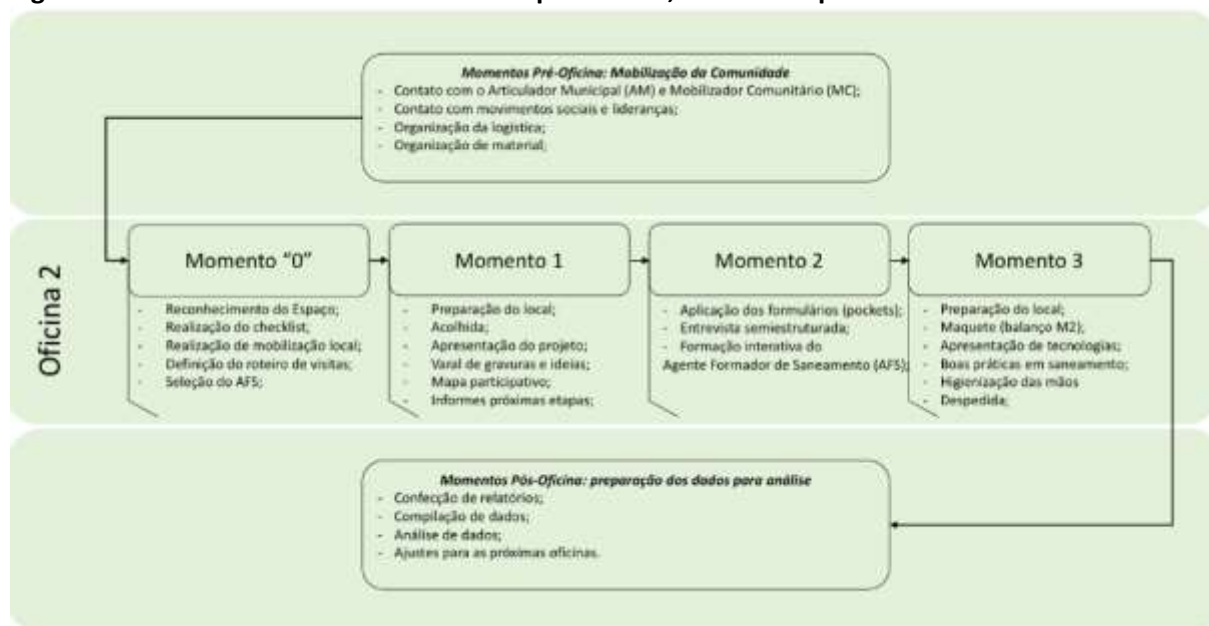
Figura 1.1 – Detalhamento dos momentos: pré-oficina, Oficina 2 e pós-oficina.

A Oficina 2 foi compreendida como uma atividade *in loco* para coleta de dados para elaboração dos DTPs das comunidades. A estratégia, implementada como forma de conquistar a máxima adesão ao projeto, foi dividida em: momento pré-oficina: mobilização da comunidade; Oficina 2 e momento pós-oficina: preparação dos dados para análise (Figura 1.1). A mobilização da comunidade acontecia no momento pré-oficina por meio do contato prévio para realização da atividade e da articulação com as lideranças, o articulador municipal (AM) e o mobilizador comunitário (MC) e a organização da logística de realização da oficina. A Oficina 2 acontecia em quatro momentos (M) distintos: M0, M1, M2 e M3, detalhados na Figura 1.1. Assim, a coleta de dados era finalizada no momento pós-oficina, etapa na qual aconteciam a confecção dos relatórios, a entrega dos materiais produzidos, a curadoria dos dados obtidos e os ajustes para as próximas oficinas.

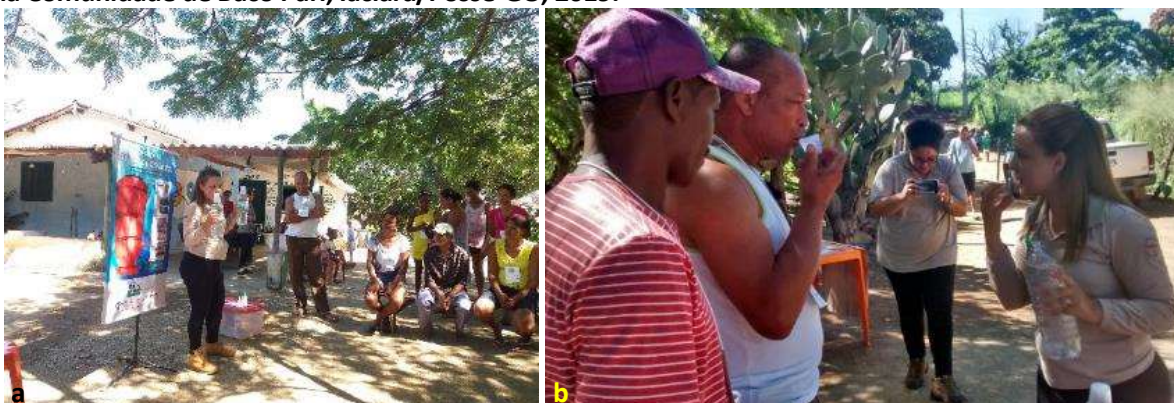
Foto 2.10 – Orientação sobre o procedimento da desinfecção da água domiciliar como boas práticas em saneamento (a) e degustação da água tratada pelos moradores durante o Momento 3 da Oficina 2 (b), na Comunidade de Baco Pari, Iaciara/Posse-GO, 2019.

A Foto 2.10a ilustra o momento de orientação e execução do procedimento da desinfecção da água domiciliar como boas práticas em saneamento e degustação da água tratada pelos moradores (Foto 2.10b).

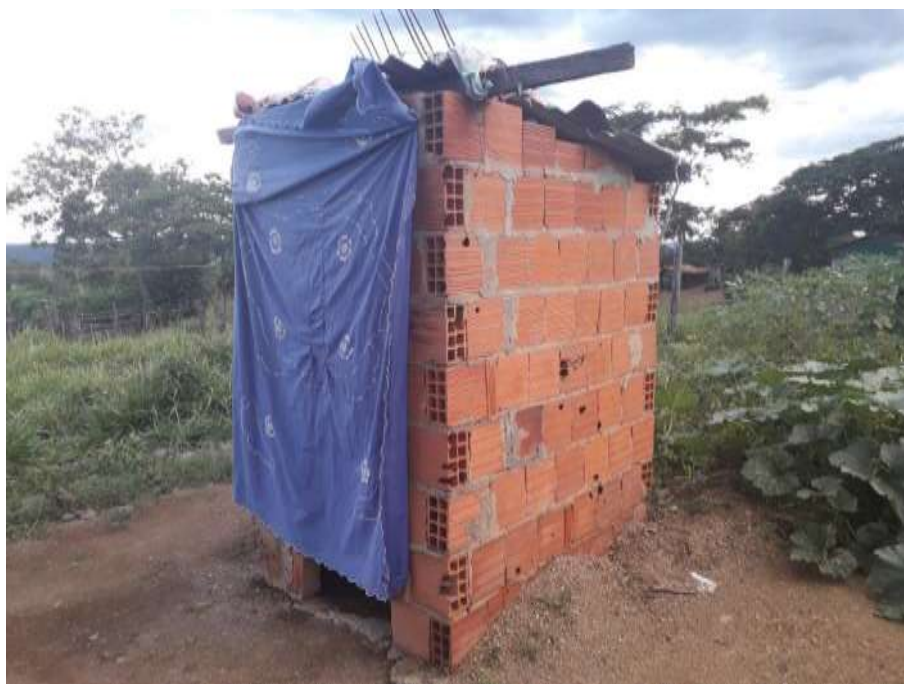
Foto 4.8 – Banheiro externo (privada), identificado na Comunidade de Baco Pari, Iaciara/Posse-GO, 2019.

Avaliando-se a presença de banheiro no interior das habitações da Comunidade de Baco Pari, pôde ser observado que 30,8% das habitações apresentam essa condição, enquanto 69,2% não apresentam essa mesma característica (Gráfico 4.31). Na Foto 4.8 pode ser evidenciado um banheiro externo à residência (privada), sendo que mais detalhes sobre banheiro são abordados no capítulo 6.

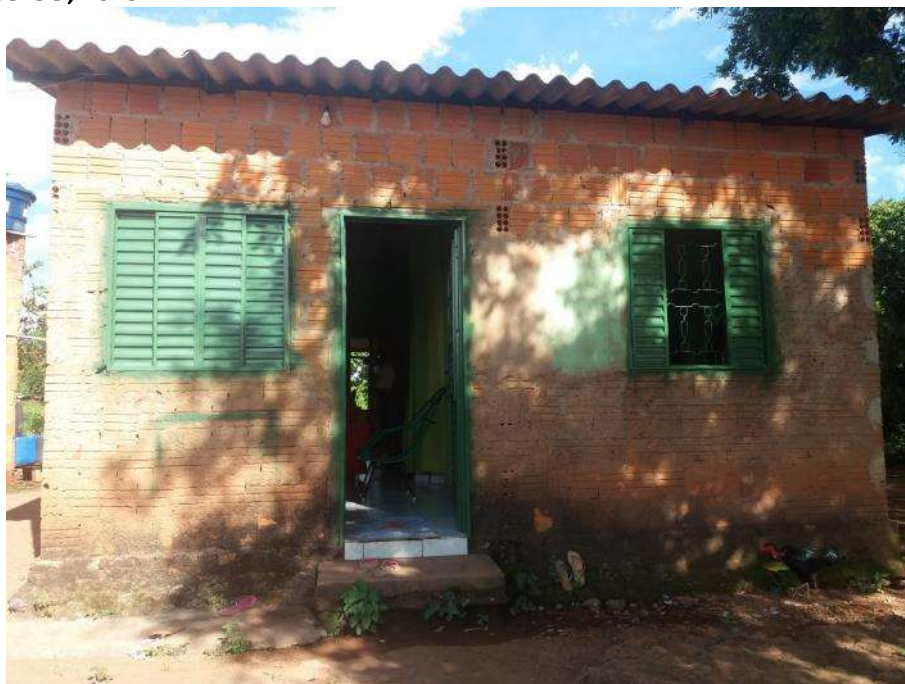
Foto 4.10 – Habitação construída de alvenaria sem reboco, identificada na Comunidade de Baco Pari, Iaciara/Posse-GO, 2019.

Os atributos estruturais das habitações também são importantes para a caracterização do conforto ambiental. Desta maneira, características das paredes, piso e cobertura das edificações também foram registradas. Com relação às paredes, as diferentes habitações apresentaram diferentes propriedades, quase sempre com a junção de várias técnicas em uma mesma habitação. Assim, 100% apresentaram paredes constituídas de alvenaria com reboco e pintura. Em oposição, as paredes de alvenaria sem reboco foram observadas com a menor frequência, sendo registradas em 23,1% das habitações. Técnicas tradicionais como paredes de barro ou de adobe, juntas, somaram 3,8% (Gráfico 4.34). Alguns exemplos de paredes das edificações podem ser observados nas Fotos 4.10 e 4.11.

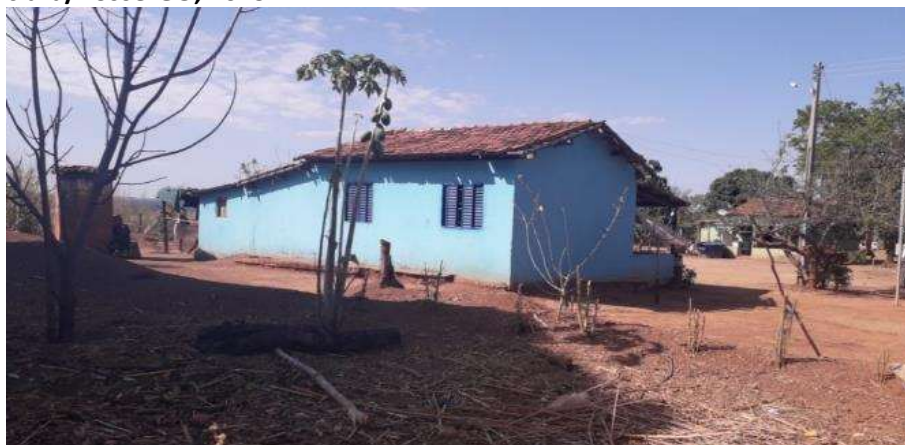
Foto 4.11 – Habitação construída de alvenaria com reboco e pintura, identificada na Comunidade de Baco Pari, Iaciara/Posse-GO, 2019.

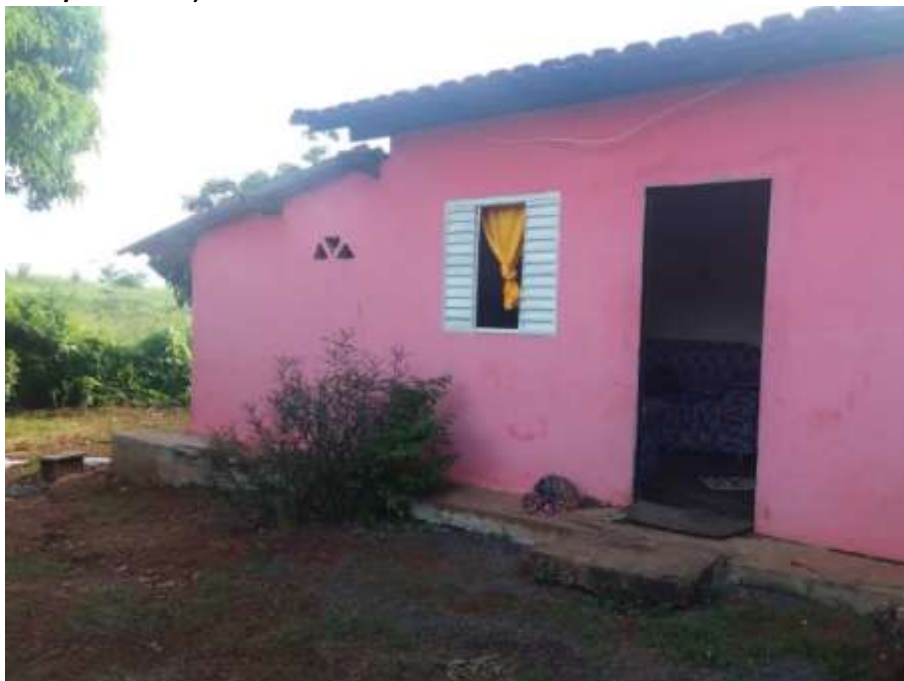
Foto 4.12 – Piso de residência constituído de cimento queimado, identificado na Comunidade de Baco Pari, Iaciara/Posse-GO, 2019.

Assim como as paredes, os pisos das habitações da comunidade também apresentaram características variadas. A característica mais frequentemente observada para essa parte da edificação foi o cimento queimado, presente em 57,7% das habitações. Também foram observados pisos de concreto bruto, em 19,2% dos casos e, de modo menos frequente, pisos constituídos de chão batido, registrados em 3,8% (Gráfico 4.35). As Fotos 4.12 à 4.14 demonstram alguns tipos de pisos encontrados nas residências da comunidade.

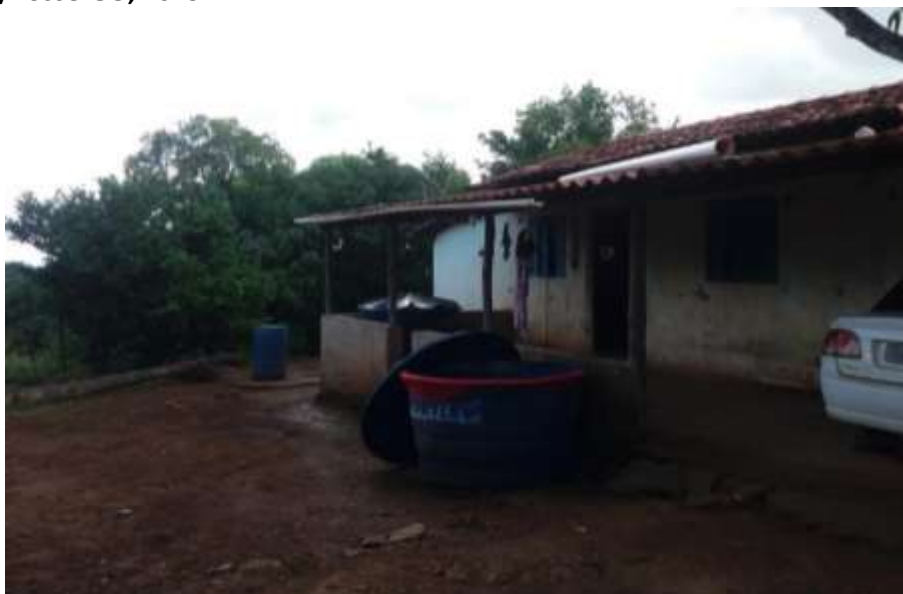
Foto 4.13 – Piso de residência constituído de concreto bruto, identificado na Comunidade de Baco Pari, Iaciara/Posse-GO, 2019.

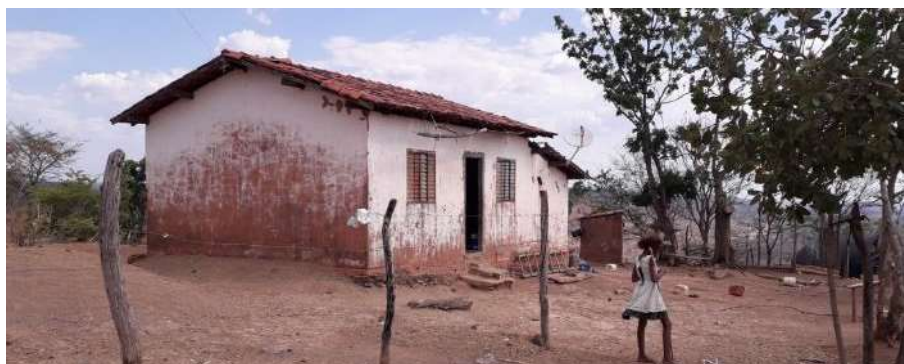
Foto 4.15 – Cobertura de telha de barro, identificada na Comunidade de Baco Pari, Iaciara/Posse-GO, 2019.

Um dos fatores mais importantes no que diz respeito ao conforto térmico é a técnica utilizada para a cobertura das habitações. Neste sentido, foi observado na comunidade que 84,6% das habitações apresentam cobertura de telha de barro em oposição aos 34,6% que apresentaram cobertura de telha de fibrocimento. Não foi observada a técnica de cobertura em palha (Gráfico 4.36). As Fotos 4.15 e 4.16 ilustram alguns tipos de cobertura observados nas habitações.

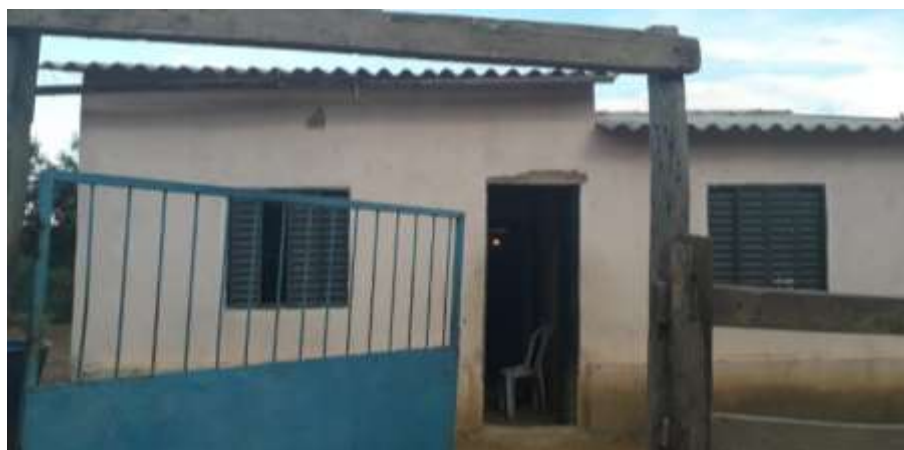
Foto 4.16 – Cobertura do tipo fibrocimento, identificada na Comunidade de Baco Pari, Iaciara/Posse-GO, 2019.

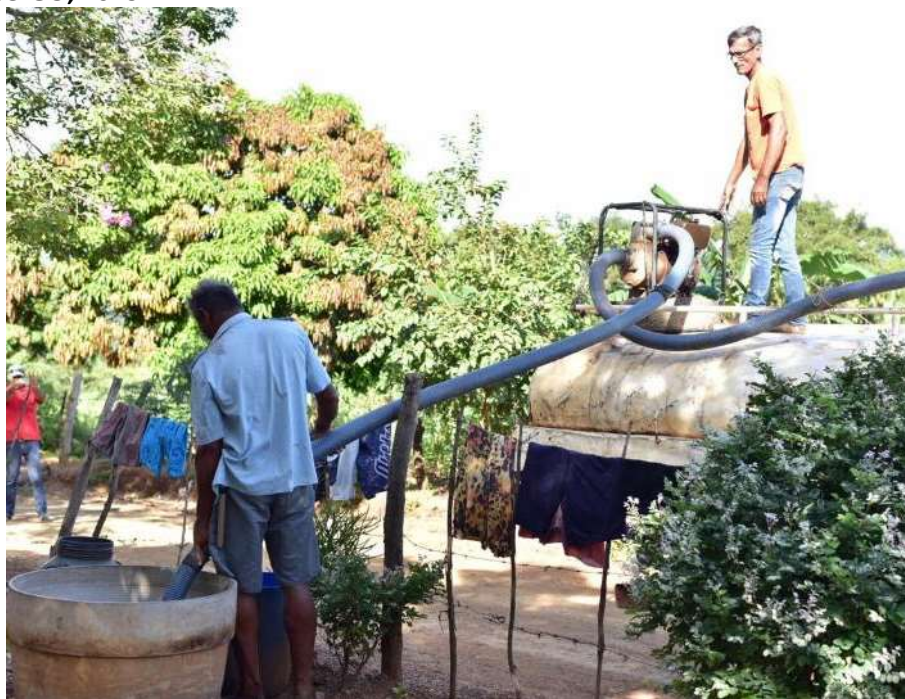
Foto 6.1 – Momento de abastecimento de água por caminhão-pipa na Comunidade de Baco Pari, Iaciara/Posse-GO, 2019.

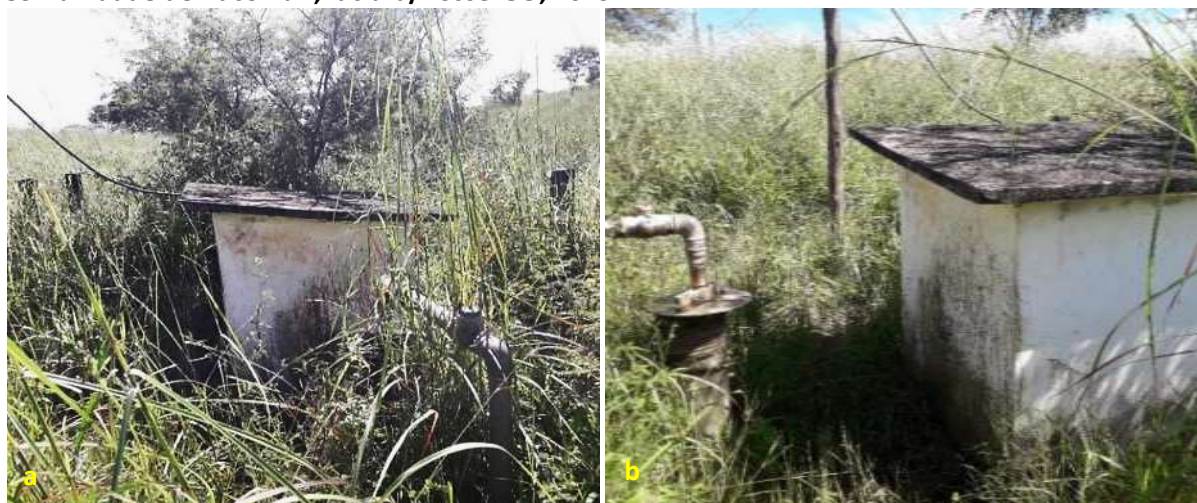
(Mapa 6.2). A captação não conta com manutenções preventivas, bem como com conjunto motobomba reserva ou geradores de energia, o que pode comprometer o abastecimento caso haja algum dano significativo no dispositivo ou falta de energia.

Foto 6.2 – Poço tubular profundo F1 e estrutura de alvenaria, em vista frontal (a) e lateral (b), na Comunidade de Baco Pari, Iaciara/Posse-GO, 2019.

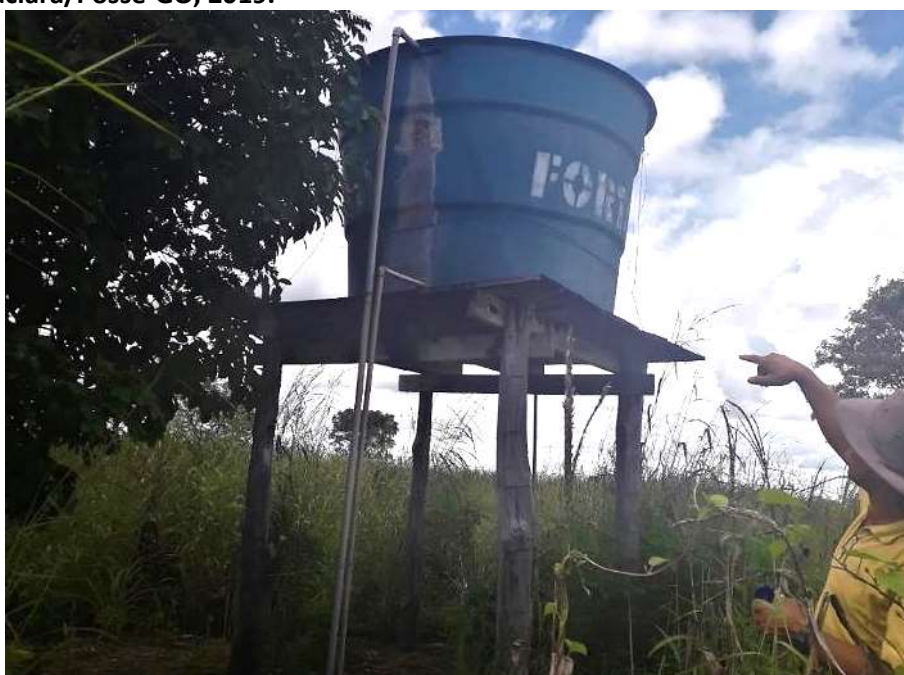
Em contrapartida, na área onde está localizado o segundo reservatório coletivo (R2) (Foto 6.4), não foram identificados os dispositivos de segurança. Este reservatório possui capacidade de armazenamento para aproximadamente 5 m³ e foi construído em polietileno. Salienta-se que ele está instalado sobre uma estrutura de madeira com base nivelada e não apresenta tampa. No entanto, está em um bom estado de conservação, sendo identificado somente um pequeno vazamento na tubulação de entrada, caracterizado pela marca esbranquiçada na lateral do reservatório.

Foto 6.4 – Reservatório coletivo R2, instalado sobre uma estrutura de madeira na Comunidade de Baco Pari, Iaciara/Posse-GO, 2019.

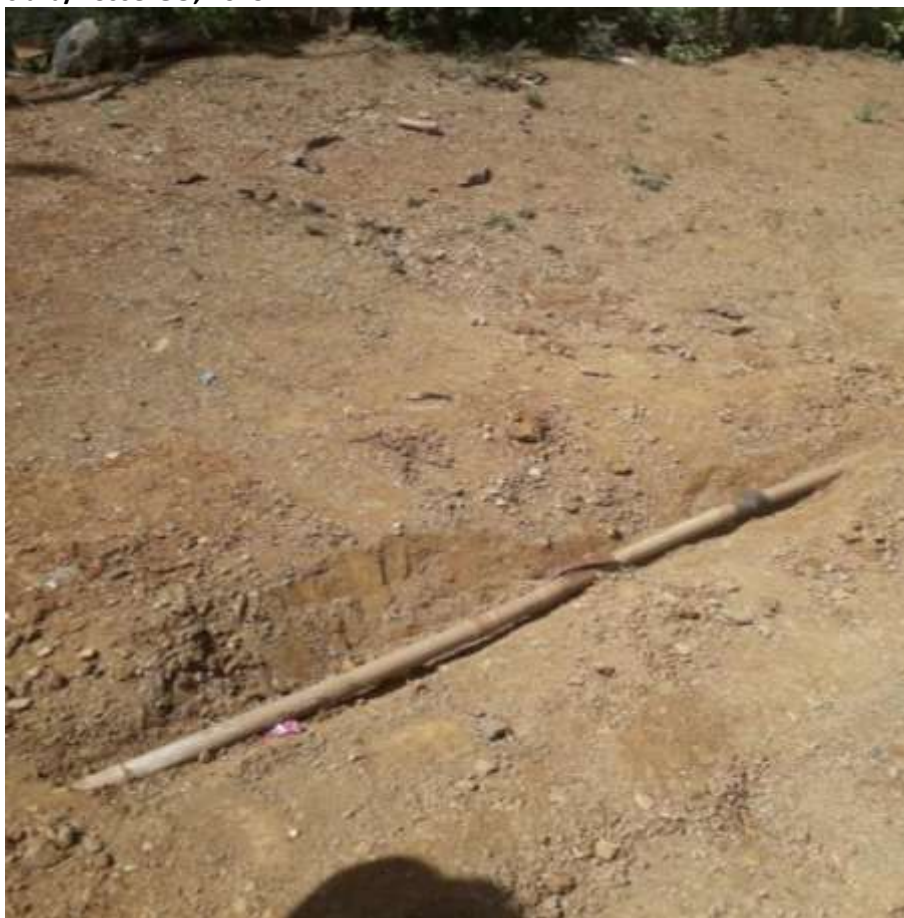
A rede de distribuição do SAA, que abastece a Comunidade de Baco Pari, é subterrânea e opera com seção plena e distribuição por gravidade. As tubulações são de PVC com diâmetro de 25 mm, no entanto, não foi identificada a sua extensão. Ressalta-se, ainda, que esporadicamente ocorre o rompimento na rede de abastecimento, que é estancada pelos próprios moradores e, muitas das vezes, enrolam borracha para vedar o vazamento (Foto 6.5).

Foto 6.5 – Tubulação da rede de distribuição do SAA estancada pelos moradores da Comunidade de Baco Pari, Iaciara/Posse-GO, 2019.

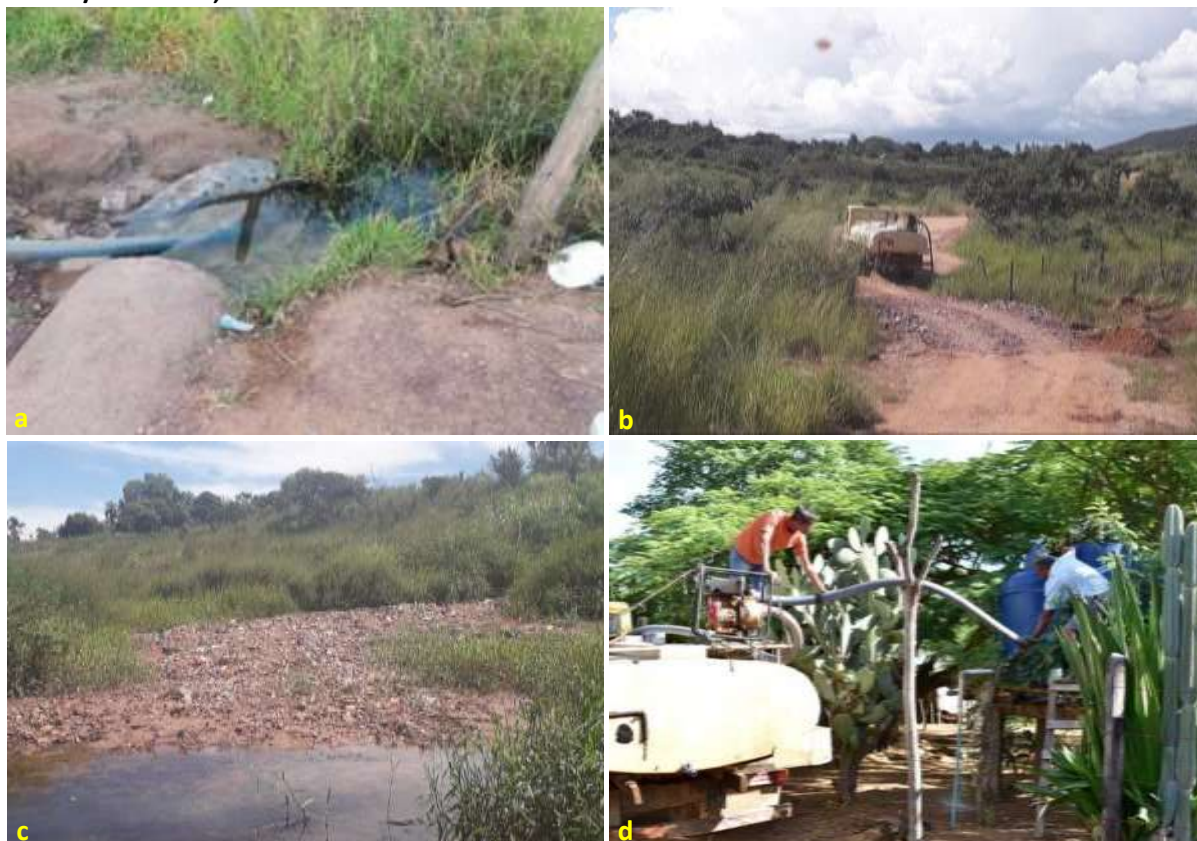
Foto 6.6 – Captação de água (a) realizada por meio de um caminhão-pipa na lateral da estrada (b), em um manancial superficial (c), sendo distribuída à população (d) na Comunidade de Baco Pari, Iaciara/Posse-GO, 2019.

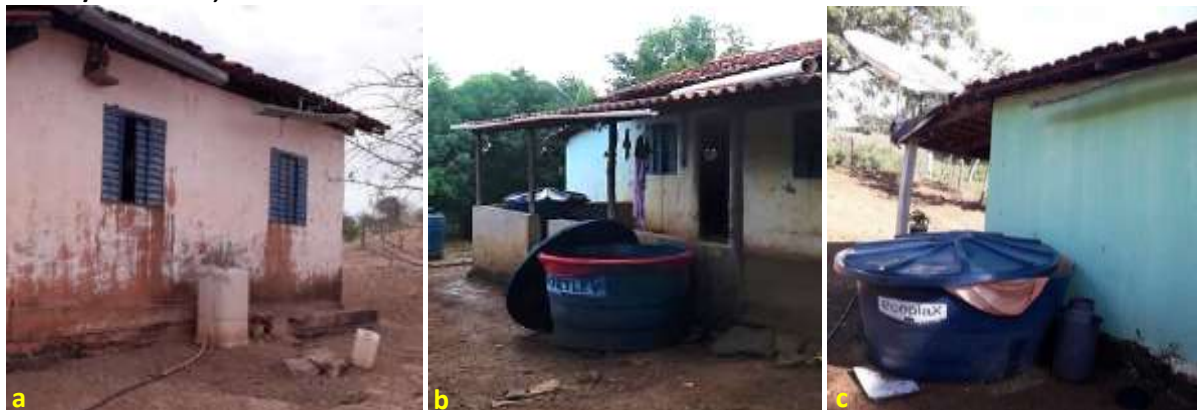
Na Comunidade de Baco Pari, ainda foi observado o armazenamento improvisado da água proveniente da chuva (Foto 6.7) que, segundo relato de moradores, é necessário, pois constantemente se verifica a falta de água pelo SAA. O abastecimento pelo SAC não ocorre com frequência, aliado ao fato de a qualidade da água de ambas as fontes não ser boa.

Foto 6.7 – Aproveitamento de forma improvisada de água de chuva na Comunidade de Baco Pari, Iaciara/Posse-GO, 2019.

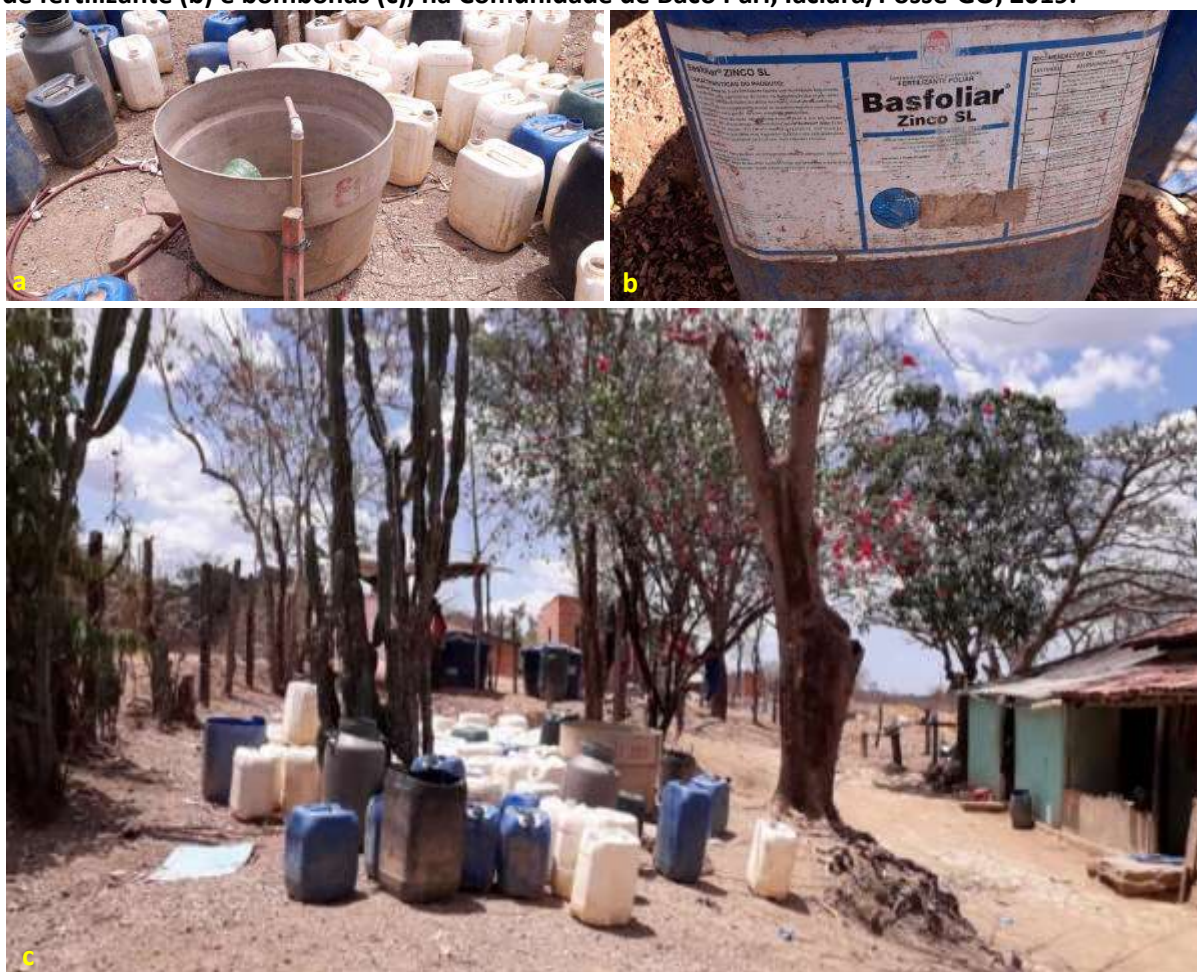
Foto 6.8 – Diversos tipos de recipientes utilizados para armazenar água: caixa d'água (a), embalagem de fertilizante (b) e bombonas (c), na Comunidade de Baco Pari, Iaciara/Posse-GO, 2019.

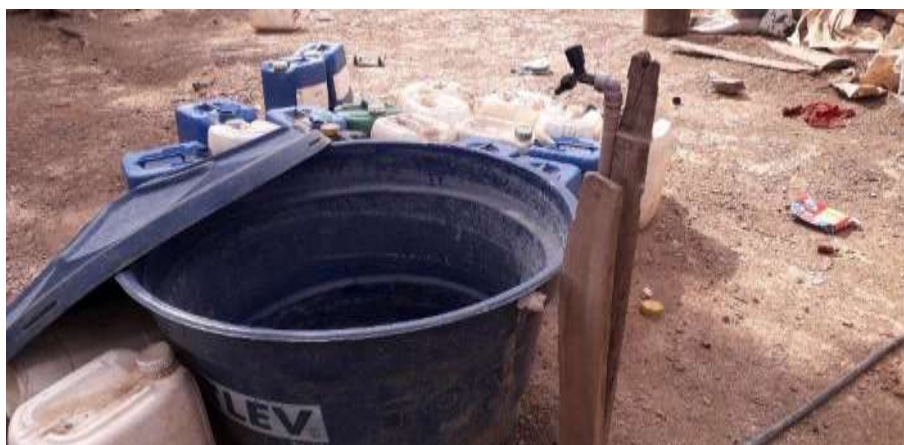
Na Comunidade de Baco Pari, 84,7% dos domicílios possuem canalização interna em suas residências, sendo estas com reservatório domiciliar (46,2%) ou sem este (38,5%). Estes domicílios foram considerados, pela pesquisa, com canalização interna, porém, na maioria dos casos, esta rede alimenta apenas uma área de serviço situada do lado de fora da edificação, e 15,3% contam apenas com um ponto de abastecimento (uma torneira) externo ao domicílio (Foto 6.9) e ligado diretamente à rede de abastecimento.

Foto 6.9 – Ponto de abastecimento externo à residência, na Comunidade de Baco Pari, Iaciara/PosseGO, 2019.

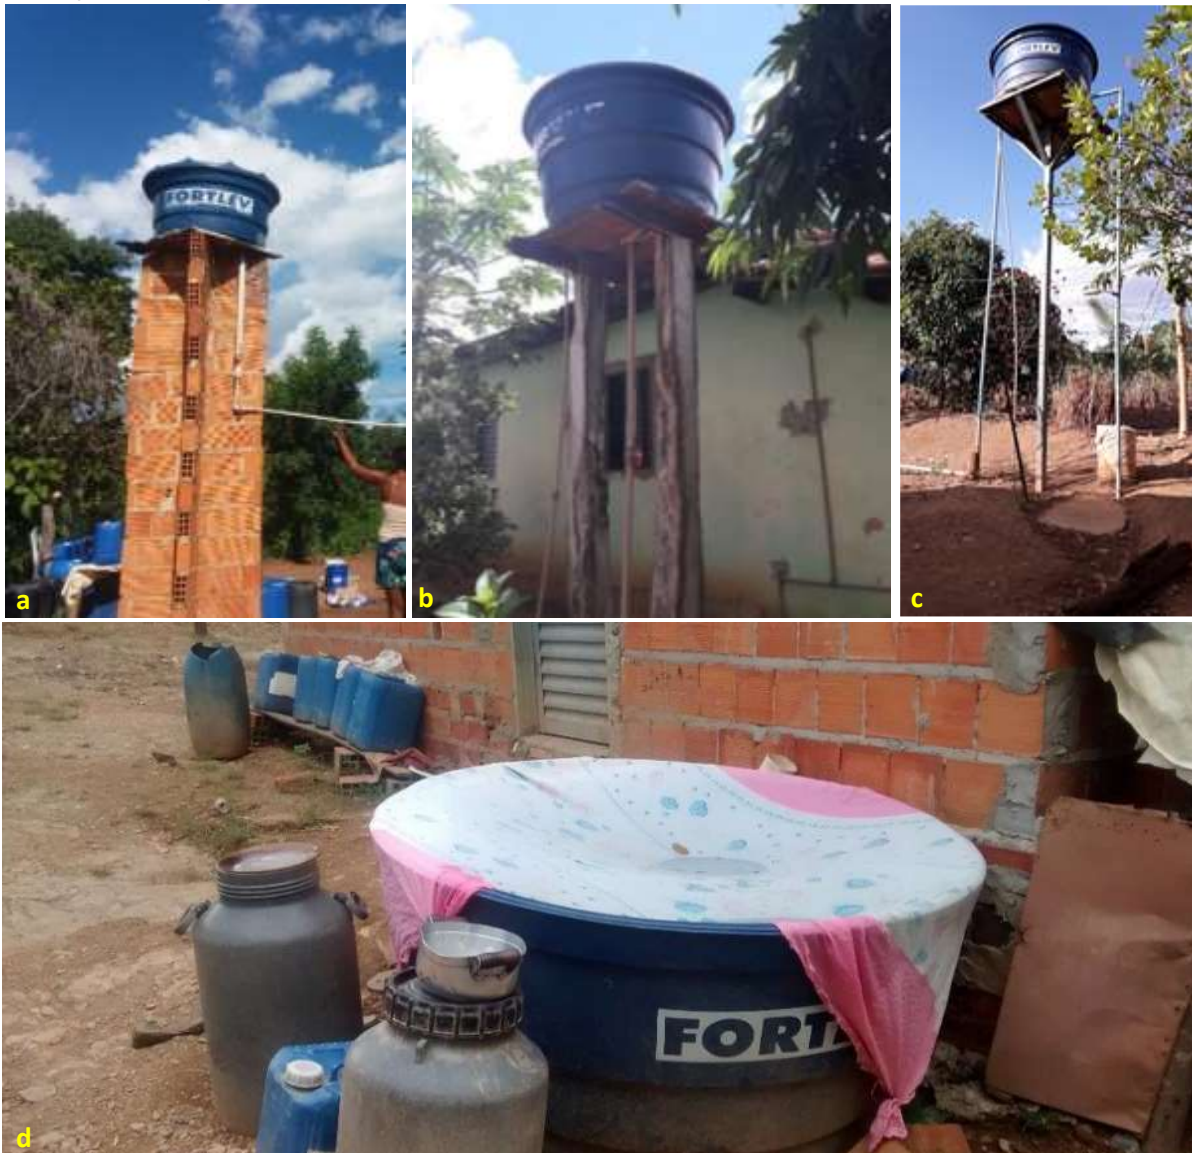
contaminação. Com relação ao material construtivo, 83,3% são de polietileno, 12,5% de fibrocimento, e 4,2% de outros materiais, sendo que o amianto não é recomendado pela Organização Mundial de Saúde – OMS (WHO, 2017). Existe ainda uma parcela dos reservatórios (6,2%) que está trincada, e a maioria dos reservatórios está apoiada ao solo (Foto 6.10d) ou instalada sobre estruturas de diferentes materiais, como alvenaria (Foto 6.10a), madeira (Foto 6.10b) e ferro (Foto 6.10c). Foi informado ainda que 60,0% dos reservatórios domiciliares foram lavados pelo menos uma vez ao ano.

Foto 6.10 – Reservatório domiciliar em polietileno instalado sobre estrutura de alvenaria (a), de madeira (b), de ferro (c) ou tampado com pano e apoiado ao solo (d), na Comunidade de Baco Pari, Iaciara/Posse-GO, 2019.

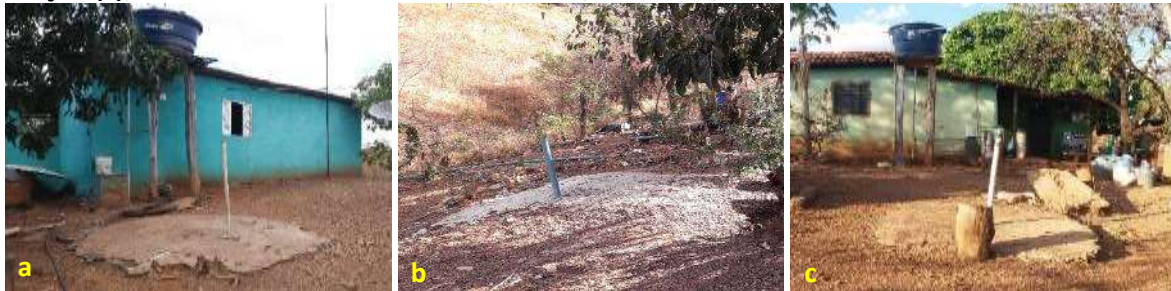
Foto 6.11 – Situações construtivas das fossas negras/rudimentares, com tampa de concreto e tubulação de respiro sem vedação (a e b), e com tampa de concreto e tubulação de respiro com vedação (c), na Comunidade de Baco Pari, Iaciara/Posse-GO, 2019.

As Fotos 6.11a e 6.11b apresentam fossas negras/rudimentares com tampa de concreto e tubulação de respiro, contudo, nenhuma das tubulações de respiro possuía vedação adequada ou extremidade em curva para evitar a entrada de água da chuva e/ou dos animais. A fossa da Foto 6.11c possuía tampa de concreto e tubulação de respiro com vedação. É importante ressaltar que as fossas da Foto 6.11 encontravam-se praticamente no mesmo nível do solo, o que poderia facilitar a entrada de água pluvial no interior da fossa e o extravasamento de efluente. Além disso, esta situação poderia aumentar o risco de erosão ao longo do perímetro das fossas, devido à desestabilização do solo. Essas situações negativas, elencadas a partir do registro fotográfico presente nas Fotos 6.11a, 6.11b e 6.11c, comprometem as condições de infraestrutura dos sistemas de esgotamento sanitário, colocando em situação crítica a segurança e a proteção dos moradores e animais do local.

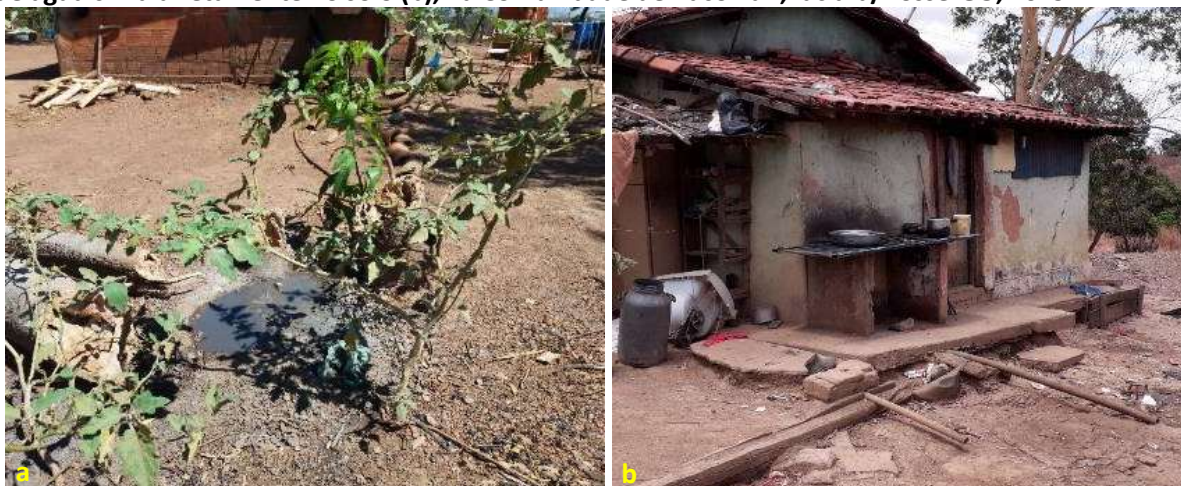
Ainda sobre o lançamento dos efluentes das águas cinzas, este quase sempre aconteceu próximo à residência. As Fotos 6.12a e 6.12b ilustram o cenário causado pelo lançamento da água proveniente da pia de lavar louças por meio de tubulações, podendo resultar no acúmulo de efluente (Foto 6.12a). Em determinadas situações, observou-se o desenvolvimento de vegetação devido ao lançamento de água cinza, o que favoreceu o crescimento de plantas nesse local. Estes cenários podem contribuir para o início do processo de erosão no solo. O lançamento de água cinza nas proximidades do domicílio propicia um ambiente insalubre, podendo trazer risco de contaminação da água, desenvolvimento de vetores e, conseqüentemente, possível comprometimento à saúde.

Foto 6.12 – Lançamento e acúmulo de água cinza proveniente da pia da cozinha no solo (a) e lançamento de água cinza diretamente no solo (b), na Comunidade de Baco Pari, Iaciara/Posse-GO, 2019.

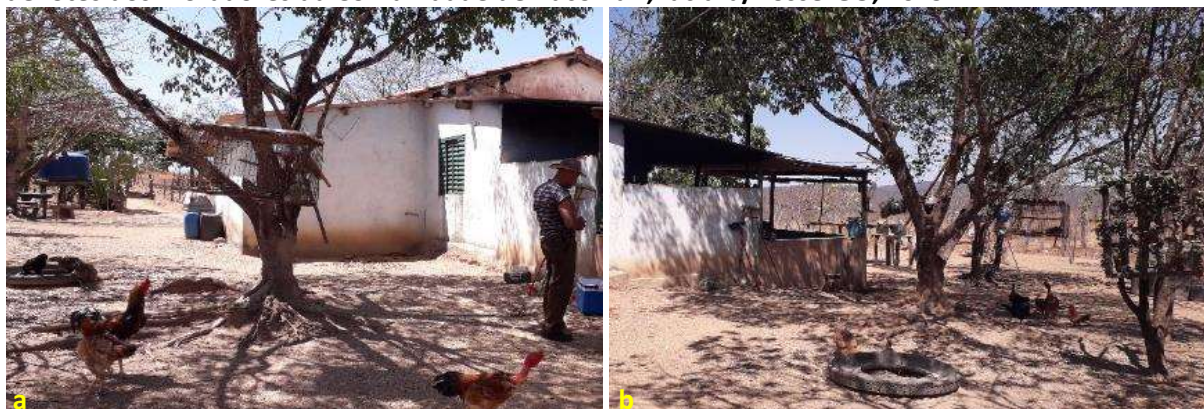
As Fotos 6.13a e 6.13b retratam a situação de lotes na Comunidade de Baco Pari, onde foi possível verificar a presença de galináceos soltos.

Foto 6.13 – Exemplos (a) e (b) de situações com presença de galinhas criadas de forma livre no quintal de lotes dos moradores da Comunidade de Baco Pari, Iaciara/Posse-GO, 2019.

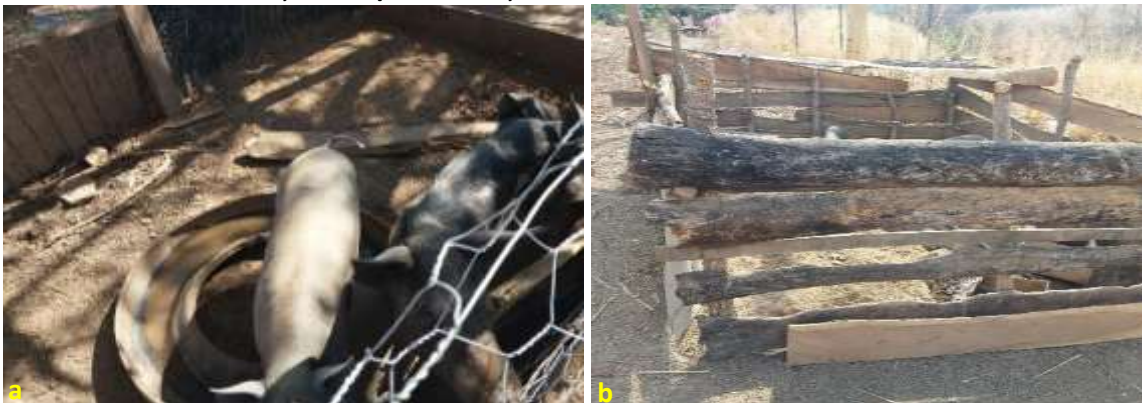
Outro aspecto importante, do ponto de vista sanitário, principalmente relacionado à geração de cargas difusas com potencial poluidor e de contaminação, refere-se à situação dos confinamentos nos lotes da Comunidade de Baco Pari. Nas Foto 6.14a e Foto 6.14b, observa-se o confinamento de suínos (chiqueiro) sem a impermeabilização do solo, onde a exposição deste com as excretas e a água pluvial pode provocar sua contaminação, além de atrair vetores.

Foto 6.14 – Exemplos da presença de chiqueiro no lote (a) e (b) sem impermeabilização do solo, na Comunidade de Baco Pari, Iaciara/Posse-GO, 2019.

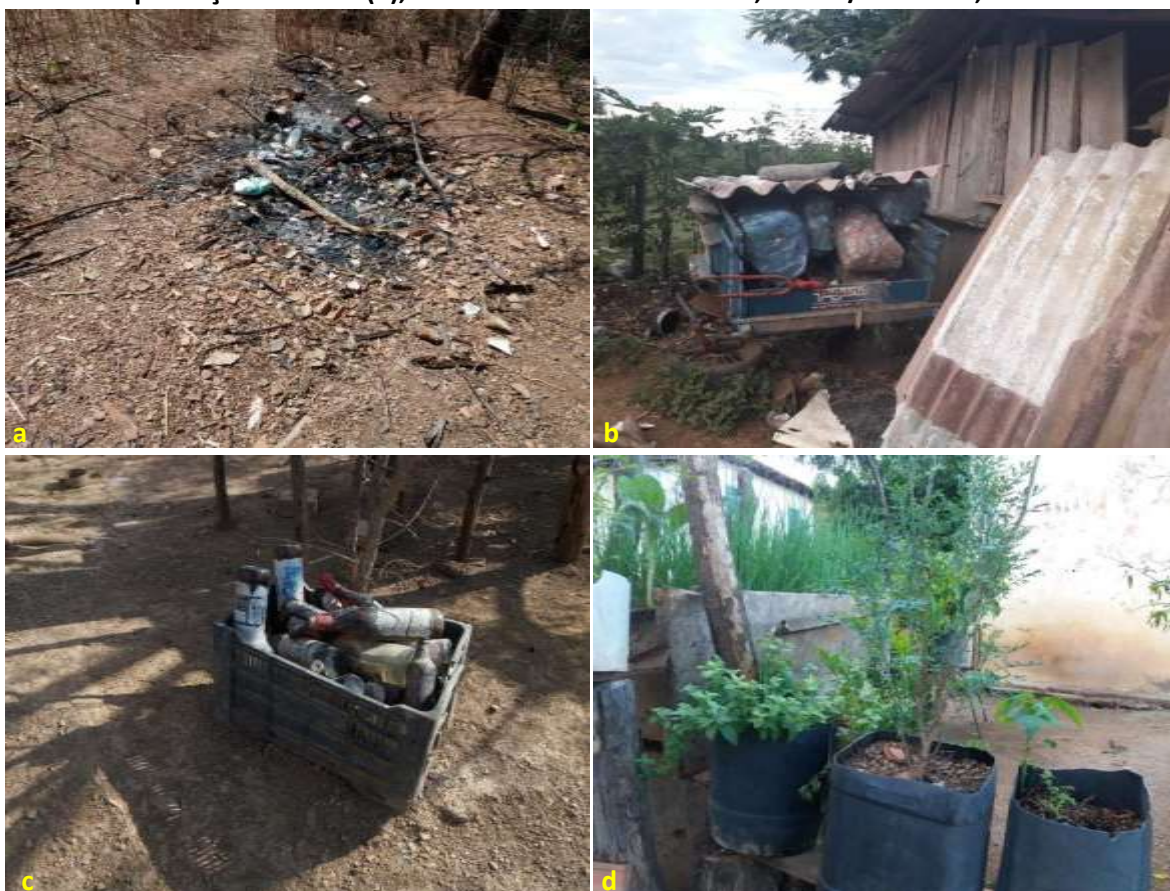
Foto 6.15 – Presença, nos quintais, de queima de resíduos (a), de segregação de latinhas de alumínio acondicionadas para venda ou doação (b), de depósito de garrafas de vidro (c) e de reuso de recipientes plásticos em plantação de horta (d), na Comunidade de Baco Pari, Iaciara/Posse-GO, 2019.

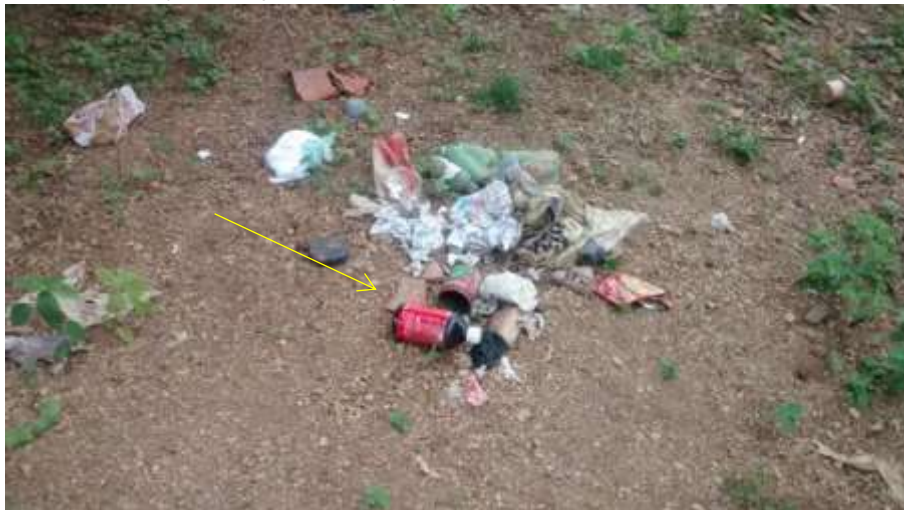
Os resíduos infectantes são provenientes dos cuidados com a saúde humana ou animal, como: esparadrapo, agulha, seringa, curativos e embalagens de remédio (BRASIL, 2019b). Na Comunidade de Baco Pari, 84,0% dos domicílios não geravam resíduos (Gráfico 6.11). Os 16,0% que geravam e separavam esse tipo de resíduo utilizavam como destinação final o depósito em quintal ou em fossa desativada ou o queimavam. Nas observações realizadas, foi identificada embalagem de medicamento deixada no quintal de um domicílio, juntamente com outros resíduos (Foto 6.16).

Foto 6.16 – Resíduo infectante, junto a outros resíduos, deixado no quintal do domicílio, na Comunidade de Baco Pari, Iaciara/Posse-GO, 2019.

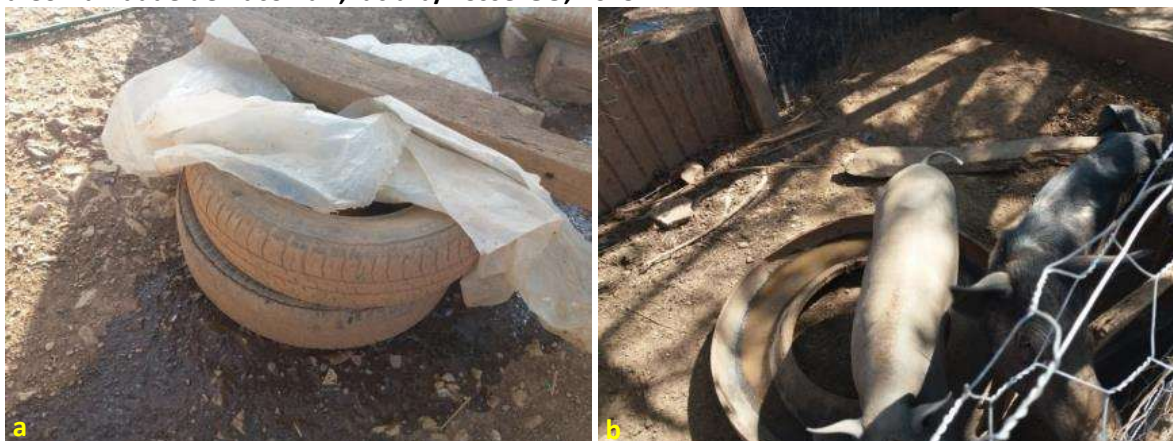
Na Comunidade de Baco Pari, 44,0% geravam resíduos de pneus e, como forma de destinação final adequada, 18,2% os devolviam aos locais de compra ou à borracharia (Gráfico 6.12). Além destes destinos, 45,5% queimavam os resíduos, 9,1% os deixavam no quintal dos domicílios (Foto 6.17a), e os demais os reutilizavam como recipiente para dessedentação ou alimentação de animais (Foto 6.17b) ou de outras formas. Alguns domicílios podem realizar mais de uma destinação final destes resíduos e, por isso, ultrapassar os 100,0%.

Foto 6.17 – Pneus deixados no quintal do domicílio (a) e reutilizados na dessedentação de suínos (b) na Comunidade de Baco Pari, Iaciara/Posse-GO, 2019.

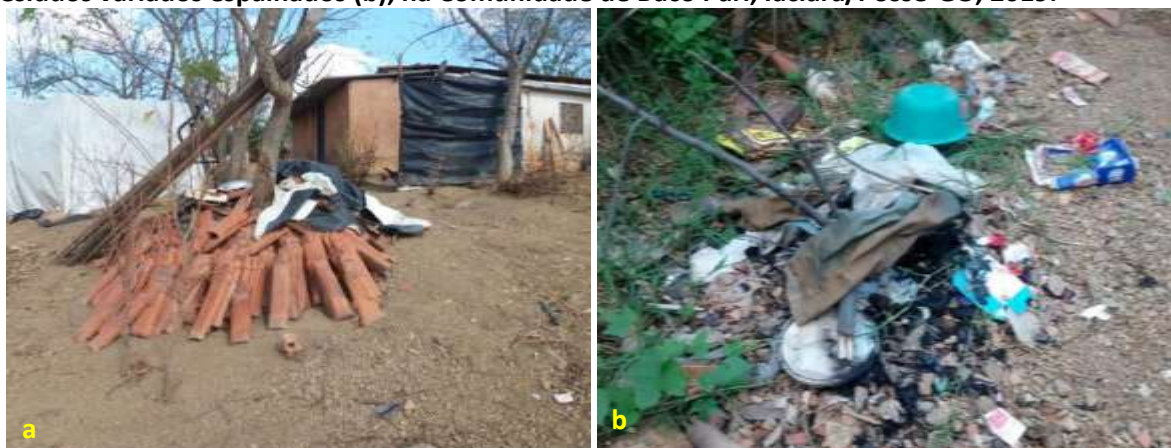
A situação encontrada nos quintais dos domicílios da Comunidade de Baco Pari foi de acúmulo de: materiais de construção (pedras, tijolos, madeiras, entre outros) em 61,5% dos quintais (Foto 6.18a); embalagens de veneno espalhadas em 11,5%, e resíduos diversos espalhados em 53,8% (Foto 6.18b), conforme o Gráfico 6.13.

Foto 6.18 – Presença, nos quintais, de materiais de construção, tipo: telhas cerâmica e madeira (a) e resíduos variados espalhados (b), na Comunidade de Baco Pari, Iaciara/Posse-GO, 2019.

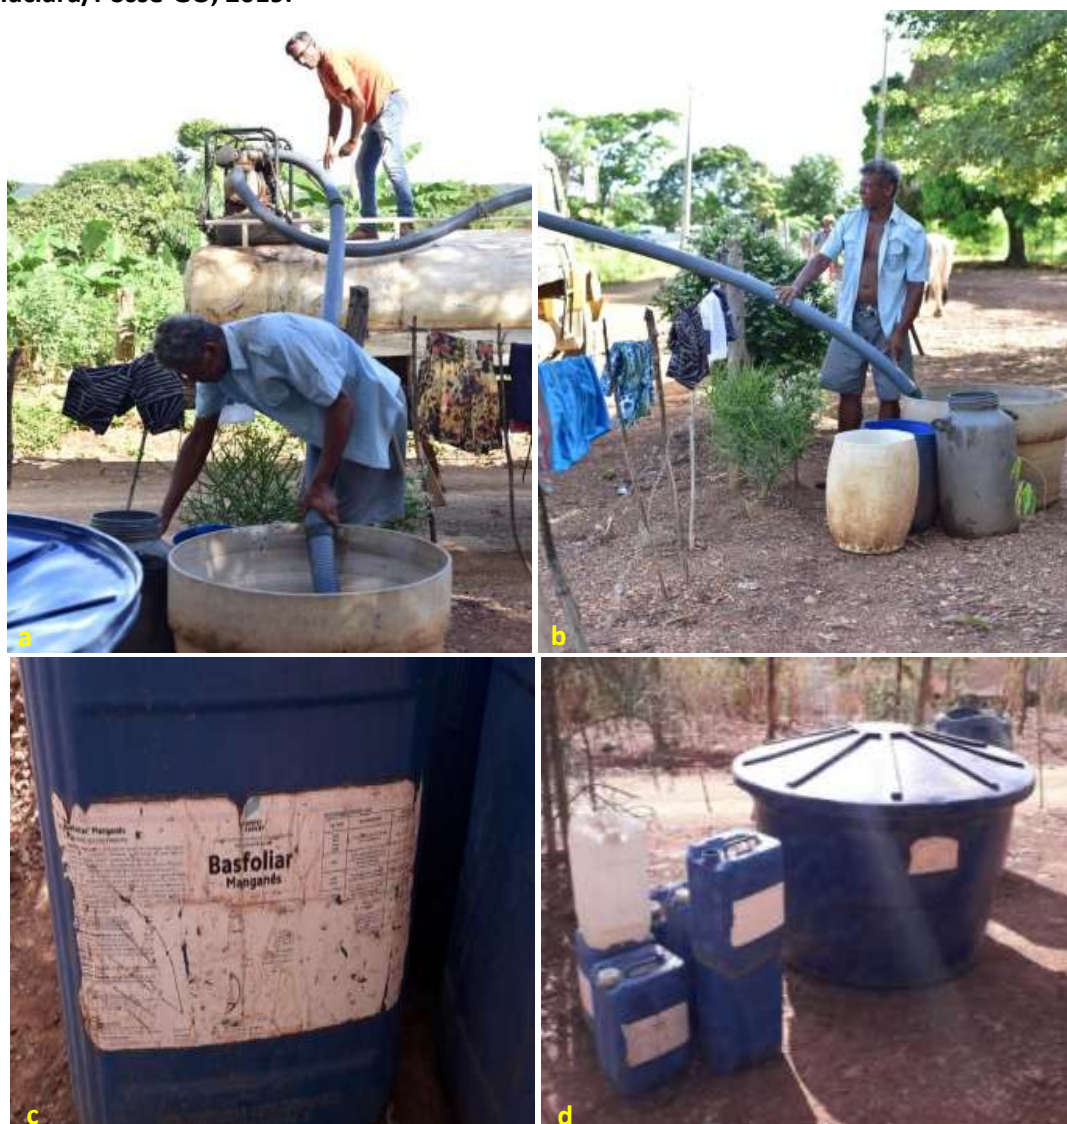
Foto 6.19 – Armazenamento de água para usos diversos em tambores plásticos, bombona e caixa d'água (a) e (b) e em embalagens vazias de fertilizantes agrícolas (c) e (d), na Comunidade de Baco Pari, Iaciara/Posse-GO, 2019.

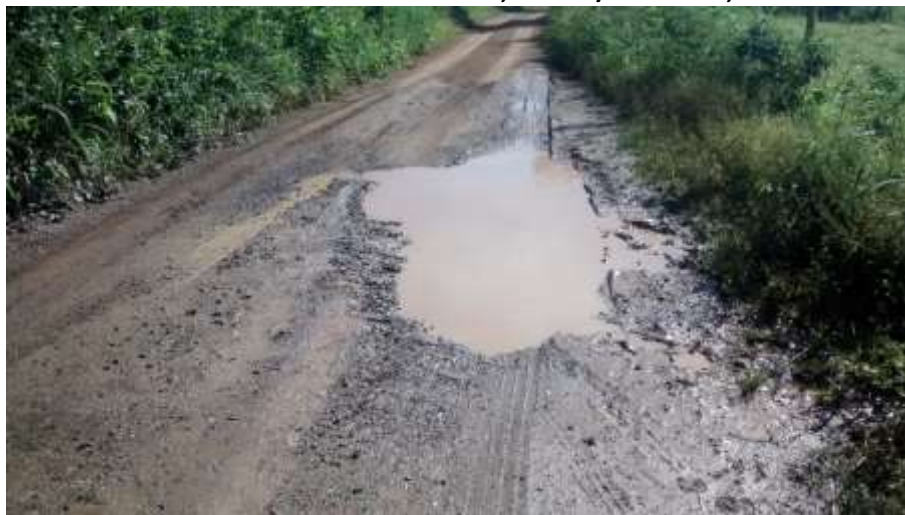
A via que liga a zona urbana do município de Posse à Comunidade de Baco Pari é a rodovia estadual GO-446. A via de acesso após sair da rodovia estadual não é pavimentada, assim como as vias internas da comunidade (Foto 6.20).

Foto 6.20 – Via de acesso à Comunidade de Baco Pari, Iaciara/Posse-GO, 2019.
