DIAGNÓSTICO TÉCNICO PARTICIPATIVO DA COMUNIDADE DE BACO PARI

Iaciara/Posse - Goiás
2019

Saneamento e Saúde
Ambiental em Comunidades
Rurais e Tradicionais de Goiás

DIAGNÓSTICO TÉCNICO PARTICIPATIVO DA COMUNIDADE DE BACO PARI: IACIARA/POSSE – GOIÁS: 2019

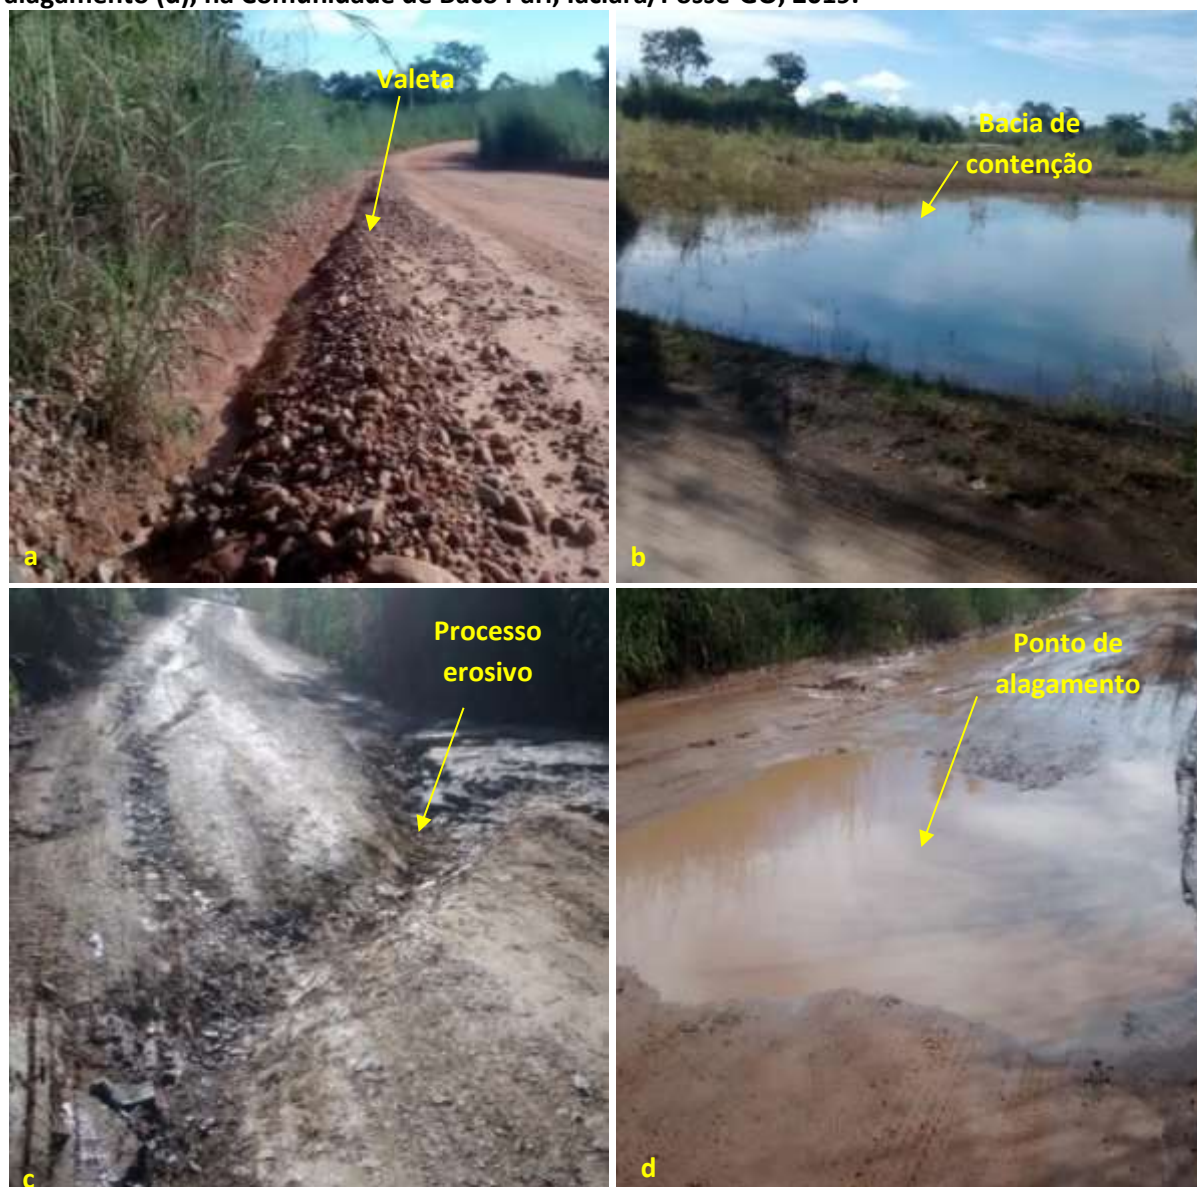
Destaca-se, ainda, que foram identificadas valetas (Foto 6.21a) e bacias de contenção/barraginhas (Foto 6.21b) para o encaminhamento e armazenamento da parcela de água precipitada na forma de escoamento superficial.

Apesar da existência das estruturas de drenagem, foram notados processos erosivos na via de acesso à comunidade, exemplificados na Foto 6.21c, os quais ocorrem pelo carreamento das partículas do solo através do escoamento superficial. Ainda se notaram pontos de alagamento (Foto 6.21d).

Foto 6.21 – Via de acesso com valeta (a), bacia de contenção (b), processo erosivo (c) e ponto de alagamento (d), na Comunidade de Baco Pari, Iaciara/Posse-GO, 2019.

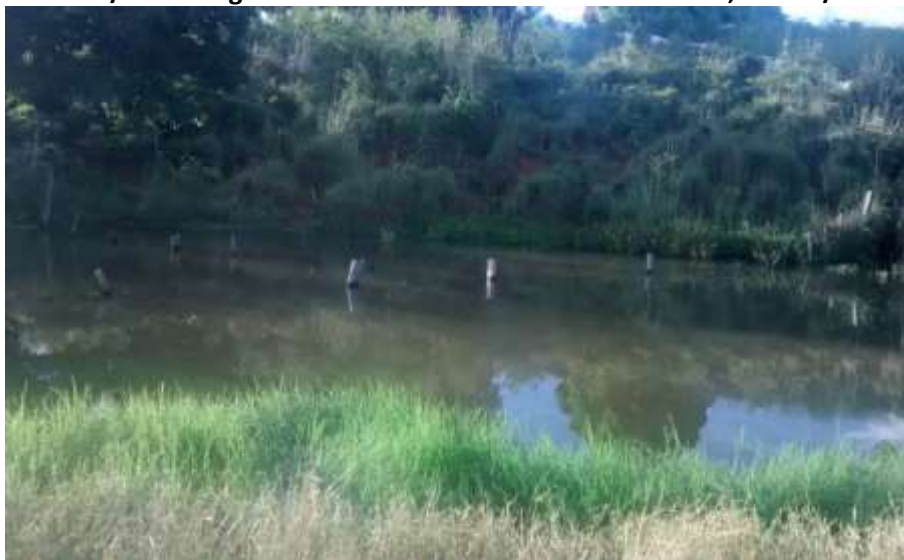
Verificou-se, ainda, que 3,8% dos lotes da comunidade estavam sendo margeados por algum curso d'água, e 100,0% das matas ciliares destes cursos d'água estavam degradadas (Foto 6.22 e Gráfico 6.17).

Foto 6.22 – Nascente/mina d'água em lote da Comunidade de Baco Pari, Iaciara/Posse-GO, 2019.

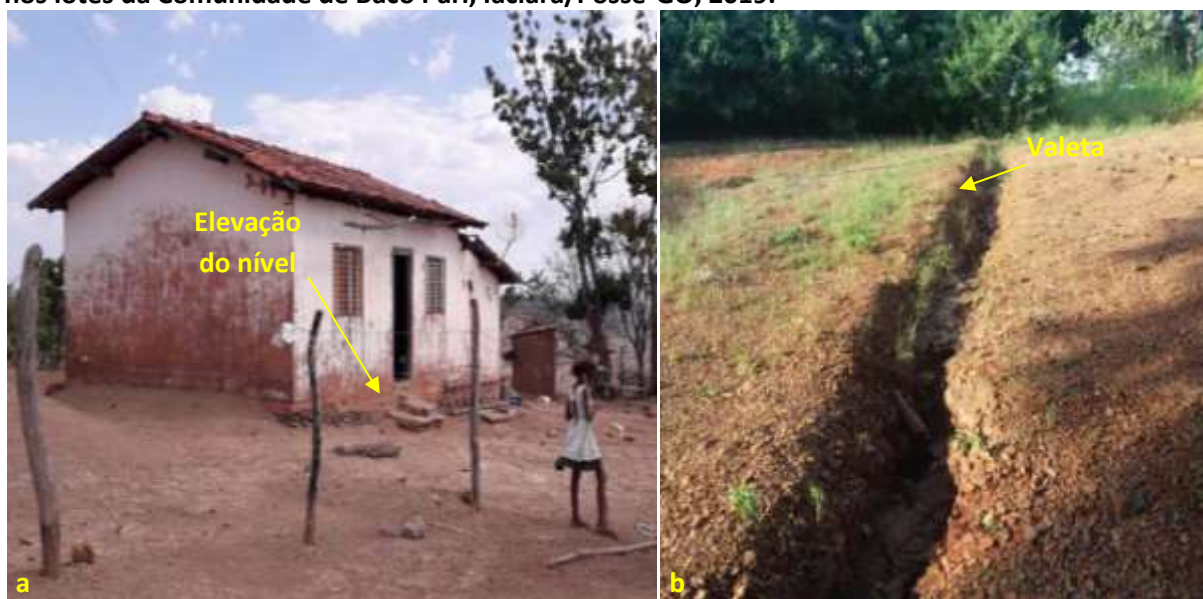
Foto 6.23 – Dispositivos de prevenção dos danos provocados pelas águas (a) nas residências e (b) nos lotes da Comunidade de Baco Pari, Iaciara/Posse-GO, 2019.

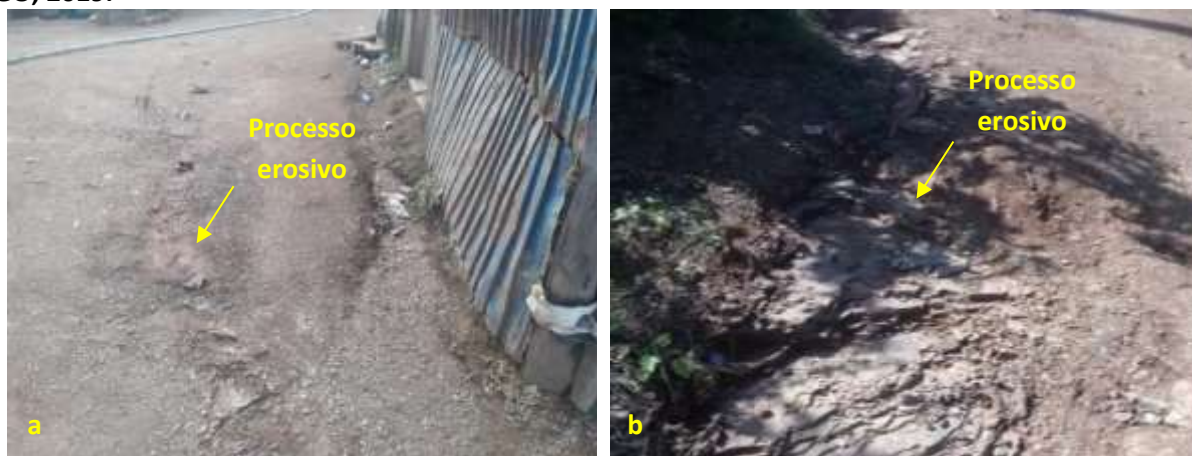
Em relação aos danos causados ao solo pelo escoamento superficial, em 38,5% das propriedades da comunidade havia algum tipo de erosão (Foto 6.24a e Foto 6.24b), sendo que a extensão variou de 3,0 a 50,0 metros. Dos que disseram ter erosão em seus terrenos, 55,6% sofreram avanços ao longo dos anos.
