DIAGNÓSTICO TÉCNICO PARTICIPATIVO DA COMUNIDADE CANTONEIRAS

Nova Crixas - Goiás
2018

Coleção DTP Projeto SanRural – Volume 21
Paulo Sérgio Scalize (Organizador)

PROJETO: SANEAMENTO E SAÚDE AMBIENTAL EM COMUNIDADES RURAIS E TRADICIONAIS DE GOIÁS (SANRURAL)

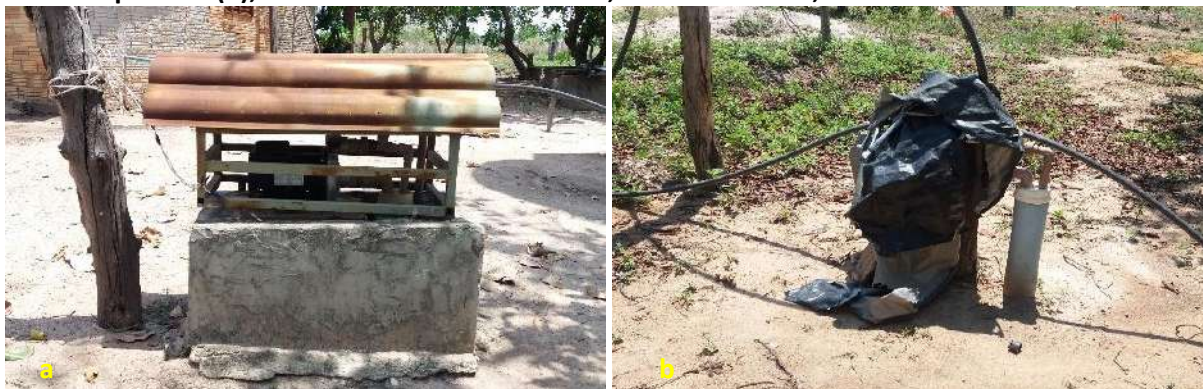
Foto 6.3 – Poço tubular raso com estrutura de proteção (a) e poço tubular raso protegido por material plástico (b), na Comunidade Cantoneiras, Nova Crixás-GO, 2018.

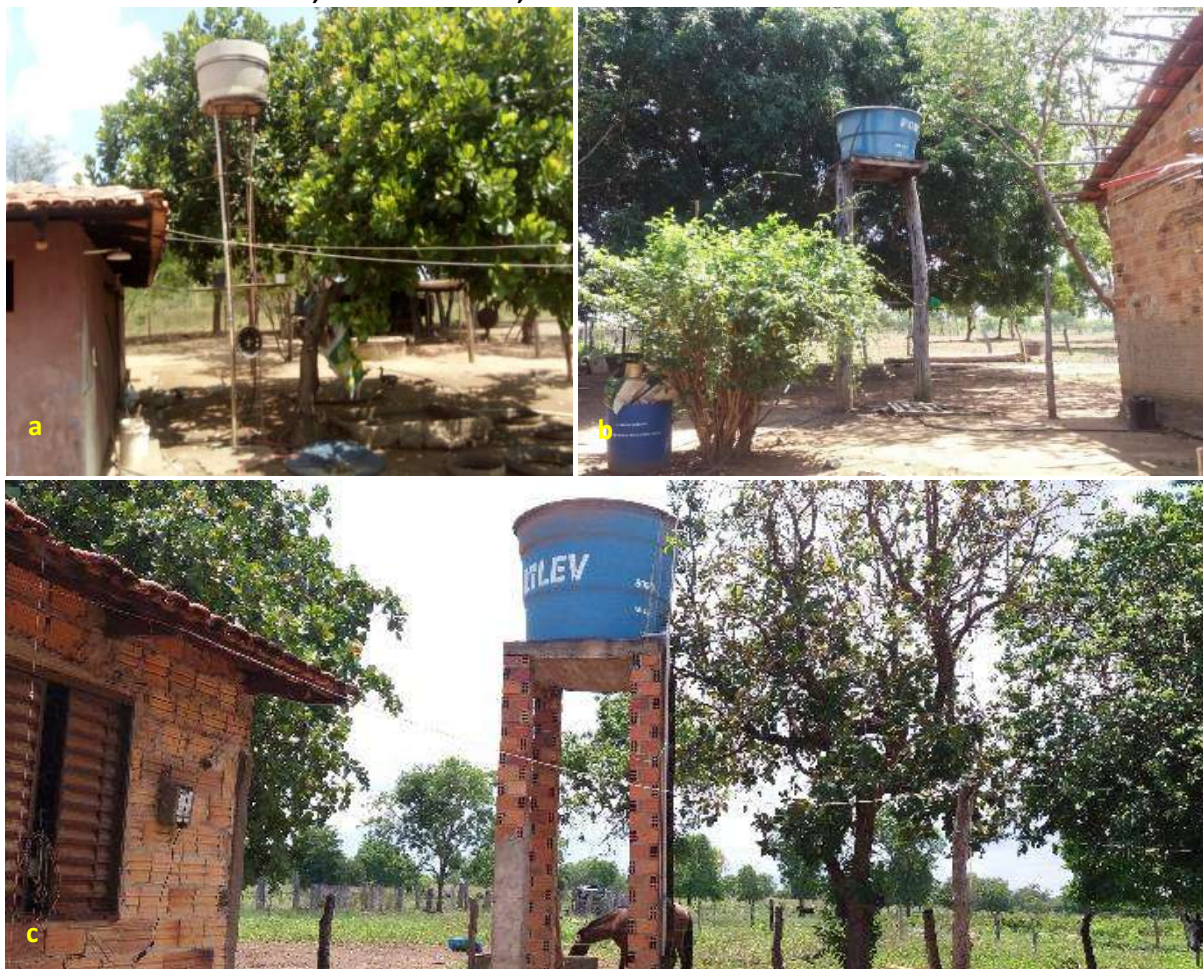
Foto 6.6 – Reservatório em fibrocimento, instalado sobre uma estrutura metálica (a), e reservatórios em fibra de vidro, sobre uma estrutura de madeira (b) e sobre uma estrutura em alvenaria (c), na Comunidade Cantoneiras, Nova Crixás-GO, 2018.

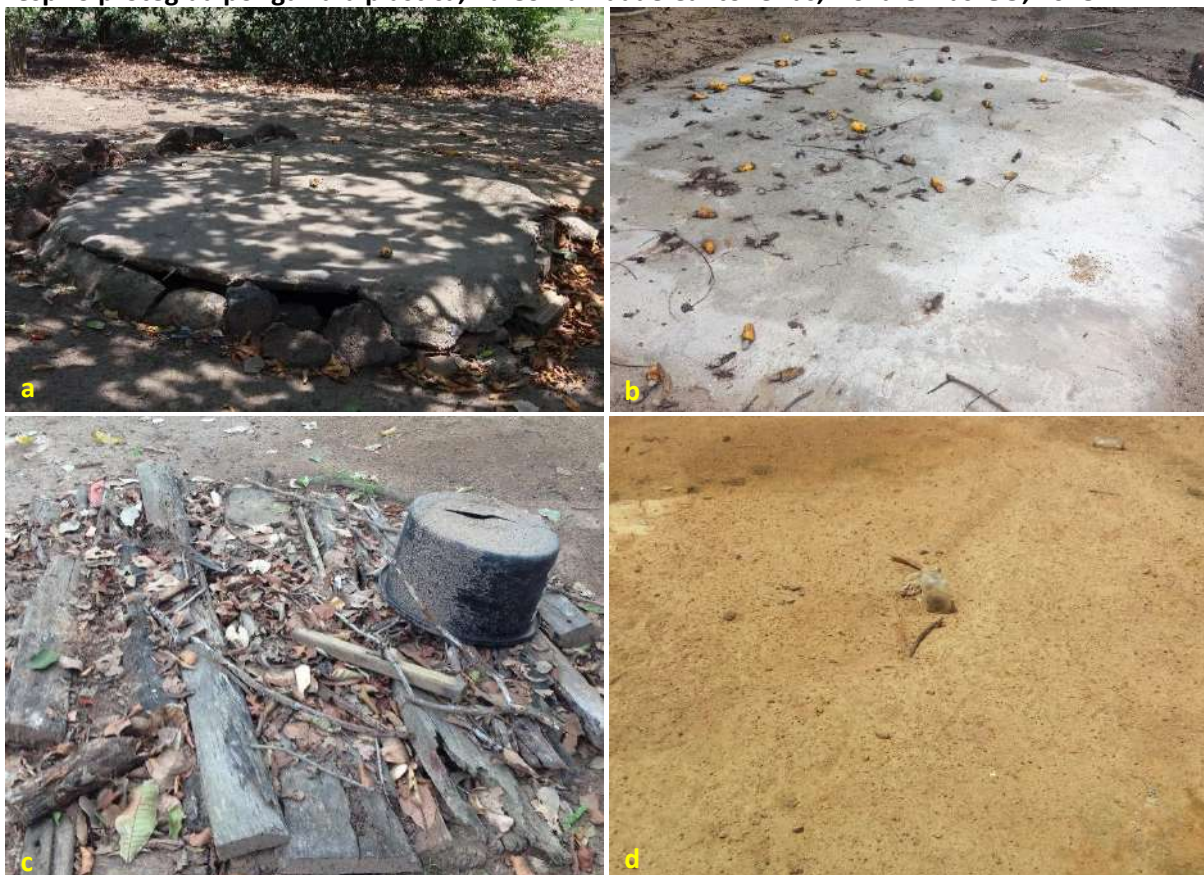
Foto 6.7 – Situações construtivas das fossas negras/rudimentares, com tampa de concreto sobre mureta com revestimento danificado e tubulação de respiro sem proteção ou extremidade curva (a), com tampa de concreto revestida com argamassa de cimento e sem tubulação de respiro (b), tampa sob madeiras, entulhos e folhagens secas (c), com tampa enterrada no solo e com tubulação de respiro protegida por garrafa plástica, na Comunidade Cantoneiras, Nova Crixás-GO, 2018.

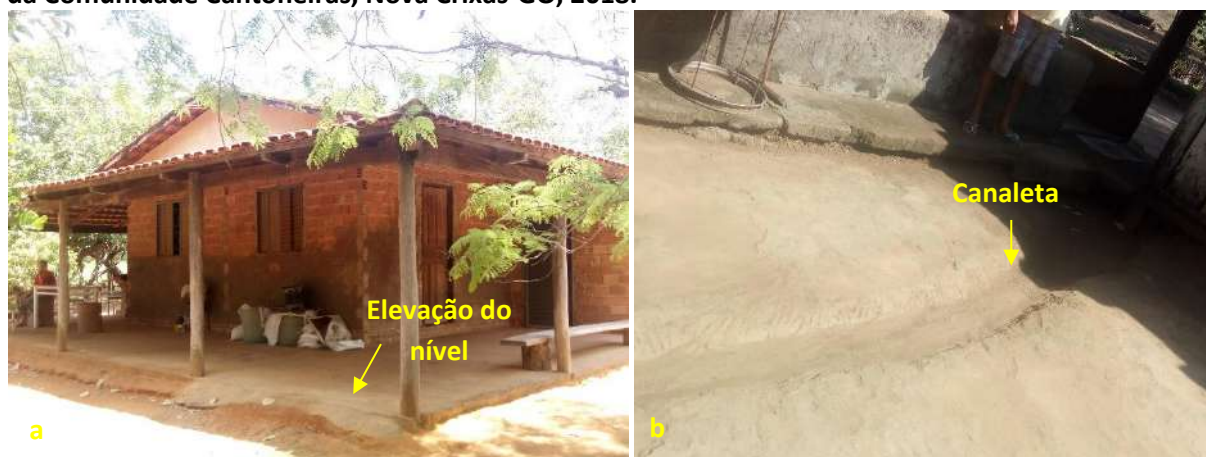
Foto 6.20 – Dispositivos de prevenção dos danos provocados pelas águas em residência (a) e lote (b) da Comunidade Cantoneiras, Nova Crixás-GO, 2018.

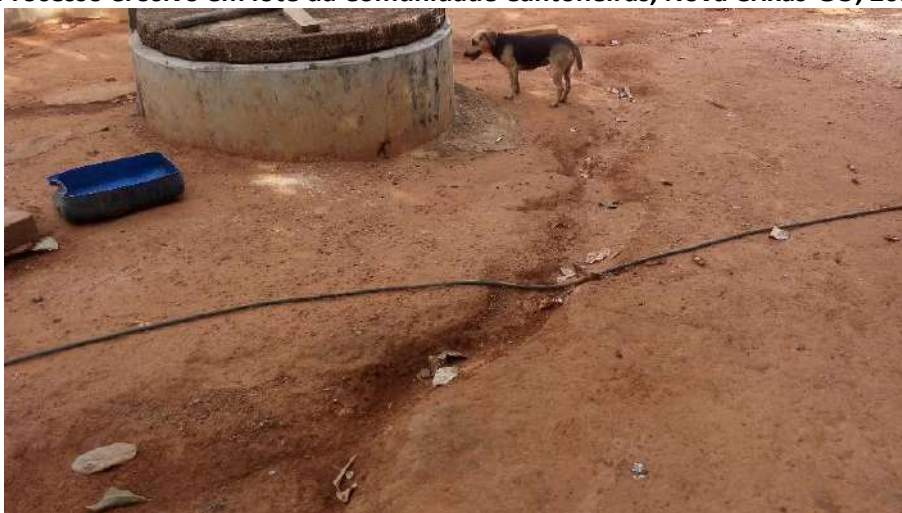
Referente aos danos causados ao solo pelo escoamento superficial, foi constatado que, em 3,6% dos lotes da comunidade, havia algum tipo de erosão (Foto 6.21), sendo que a extensão deste processo chegou a 1,0 metro. Dos que disseram ter erosão em seus terrenos, 100,0% sofreram avanço ao longo dos anos.
