DIAGNÓSTICO TÉCNICO PARTICIPATIVO DA COMUNIDADE CANUDOS

Palmeiras de Goiás - Goiás
2018

Saneamento e Saúde
Ambiental em Comunidades
Rurais e Tradicionais de Goiás

PROJETO: SANEAMENTO E SAÚDE AMBIENTAL EM COMUNIDADES RURAIS E TRADICIONAIS DE GOIÁS (SANRURAL)

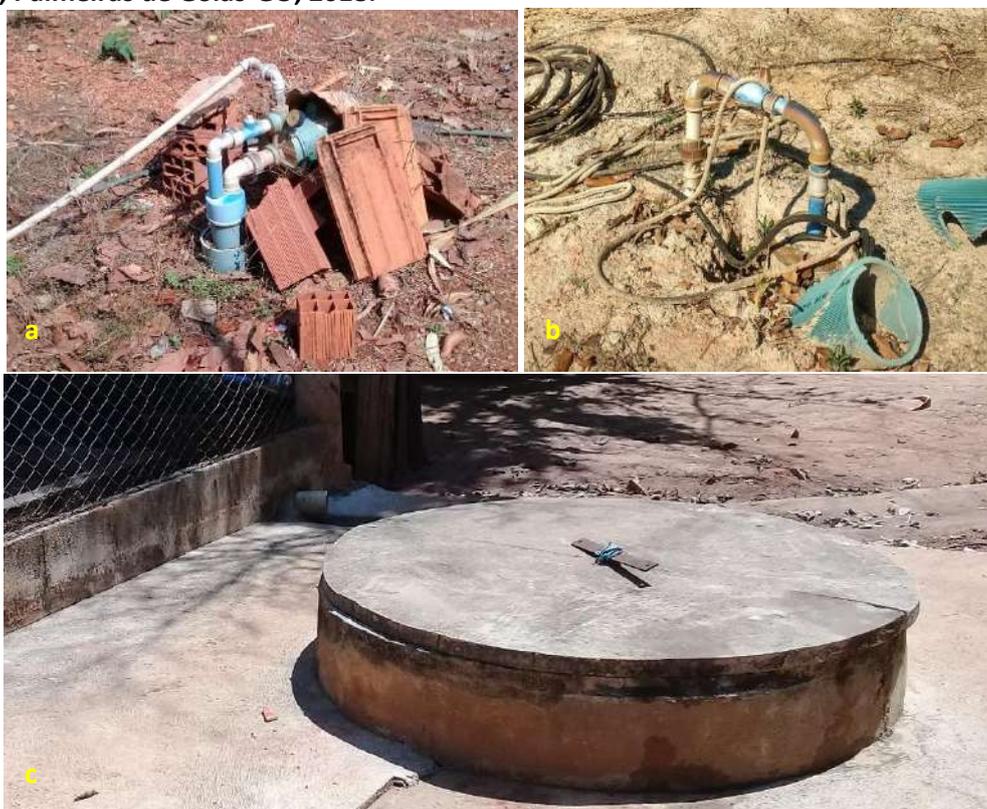
Foto 6.1 – Poço tubular raso (a), poço tubular profundo (b) e poço raso escavado (c), na Comunidade Canudos, Palmeiras de Goiás-GO, 2018.

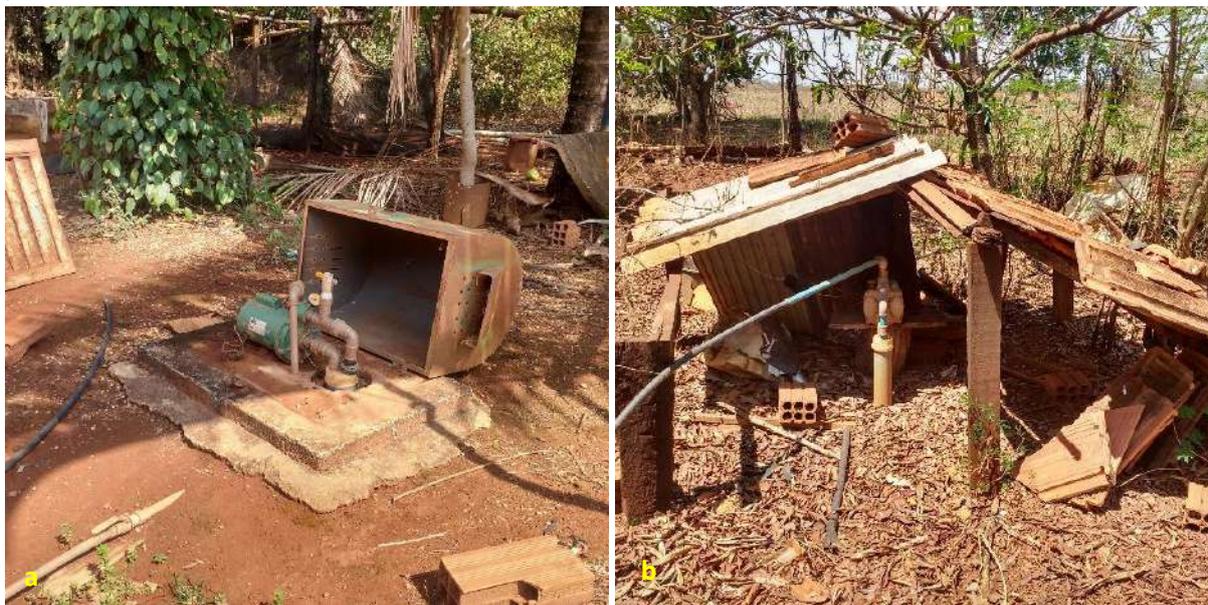
Foto 6.3 – Poço tubular raso com estrutura de proteção metálica (a) e poço tubular raso protegido por telhado em estrutura em madeira (b), na Comunidade Canudos, Palmeiras de Goiás-GO, 2018.

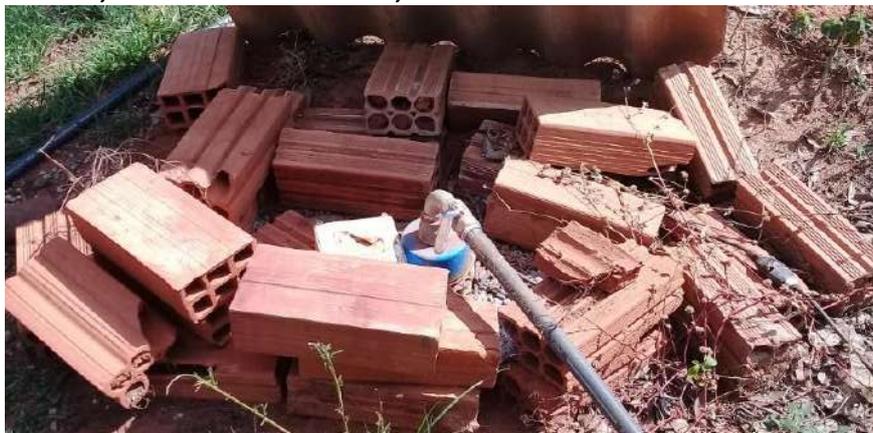
Já os poços tubulares profundos possuem apenas uma tubulação localizada acima do poço, pois têm bombas de eixo vertical situadas em seu interior. Logo, para evitar danos, é importante realizar a manutenção da área ao redor do poço, mantendo a vegetação sempre baixa, para que não ocorram choques mecânicos causados por animais de grande porte ou veículos devido à baixa visibilidade do local. Desta forma, recomenda-se a construção de abrigos para a proteção dos poços. Na comunidade, os poços tubulares profundos apresentavam diferentes formas de proteção, com estruturas improvisadas, como mostra a Foto 6.4, em que se utilizaram blocos cerâmicos e uma telha de fibrocimento, ou sem nenhuma estrutura de proteção. Todos eram desprovidos de cerca no entorno.

Foto 6.4 – Poço tubular profundo protegido por blocos cerâmicos e telha de fibrocimento, na Comunidade Canudos, Palmeiras de Goiás-GO, 2018.

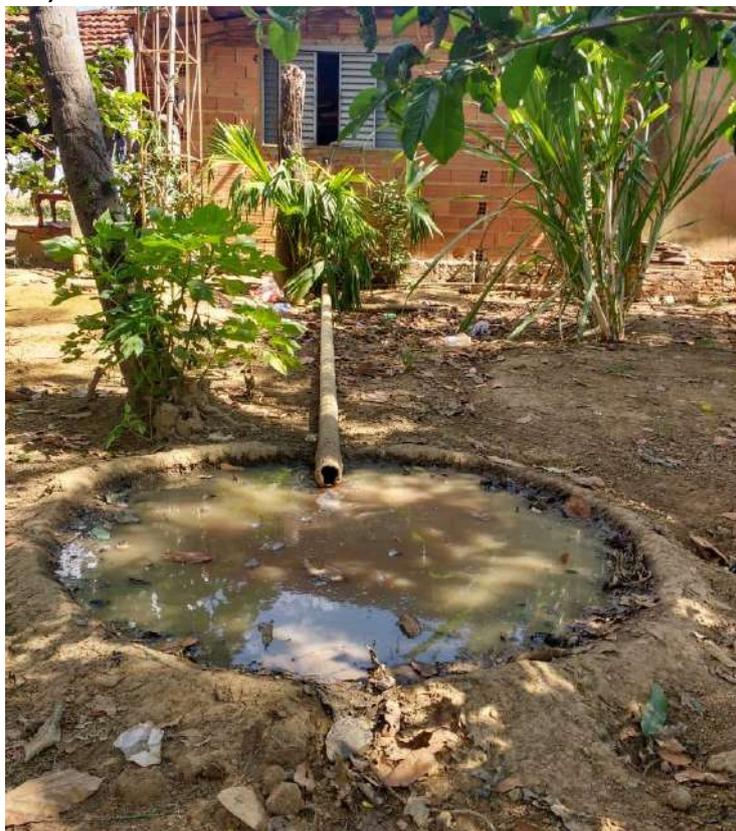
Ainda sobre o lançamento dos efluentes das águas cinzas, este quase sempre aconteceu próximo à residência. A Foto 6.8 ilustra o cenário de um lançamento da água proveniente da pia de lavar louças e/ou do tanque de lavar roupas por meio de tubulações em uma espécie de bacia de infiltração feita pelo morador. Esta situação pode ocasionar o acúmulo pontual do efluente, o desenvolvimento de insetos vetores e a exalação de mal odores. O lançamento de água cinza nas proximidades do domicílio propicia um ambiente insalubre, podendo trazer risco de contaminação da água, desenvolvimento de vetores e, conseqüentemente, possível comprometimento à saúde.

Foto 6.8 – Lançamento e acúmulo de água cinza proveniente da pia da cozinha e/ou do tanque de lavar roupas diretamente no solo do quintal próximo aos domicílios, na Comunidade Canudos, Palmeiras de Goiás-GO, 2018.

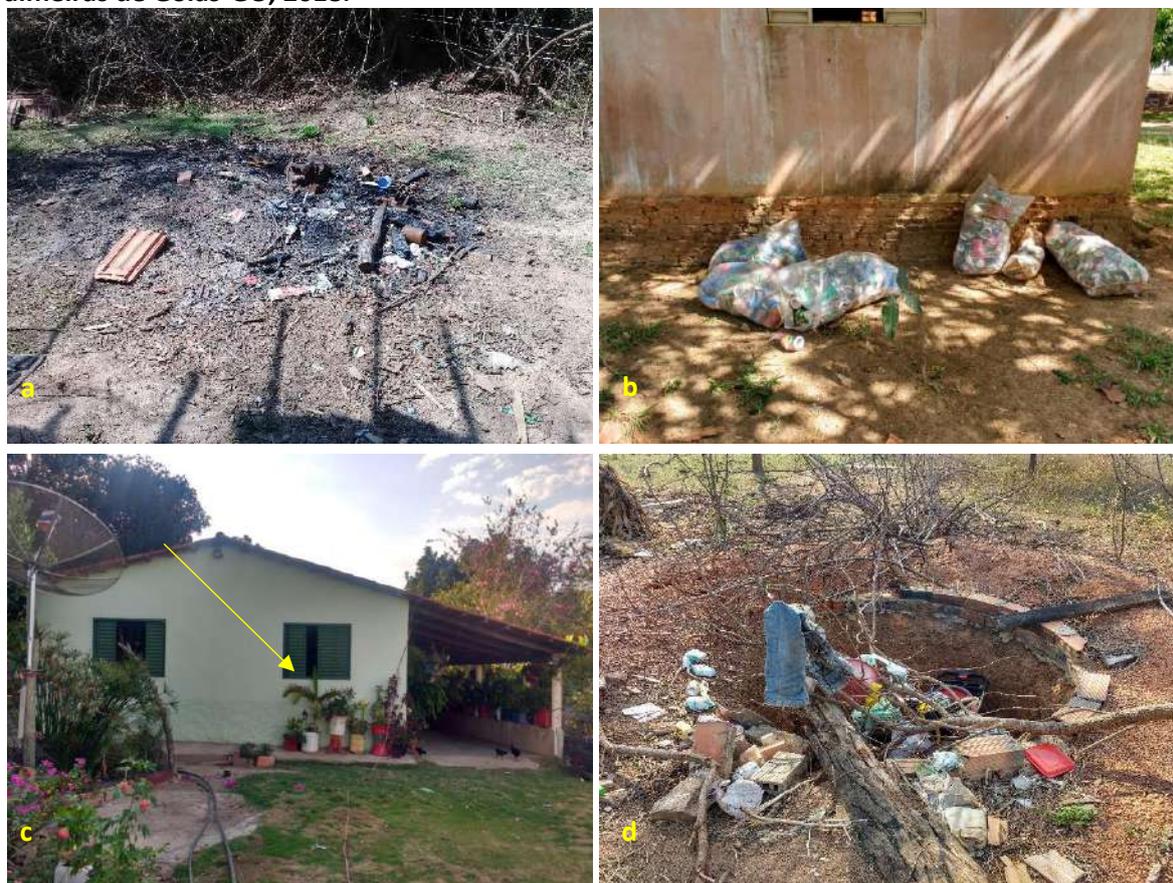
Foto 6.11 – Presença, nos quintais, de queima de resíduos (a), segregação e acondicionamento de latas de alumínio para posterior venda (b), reutilização de recipientes plásticos como vaso de mudas (c) e de resíduos secos diversos depositados em fossa desativada (d), na Comunidade Canudos, Palmeiras de Goiás-GO, 2018.

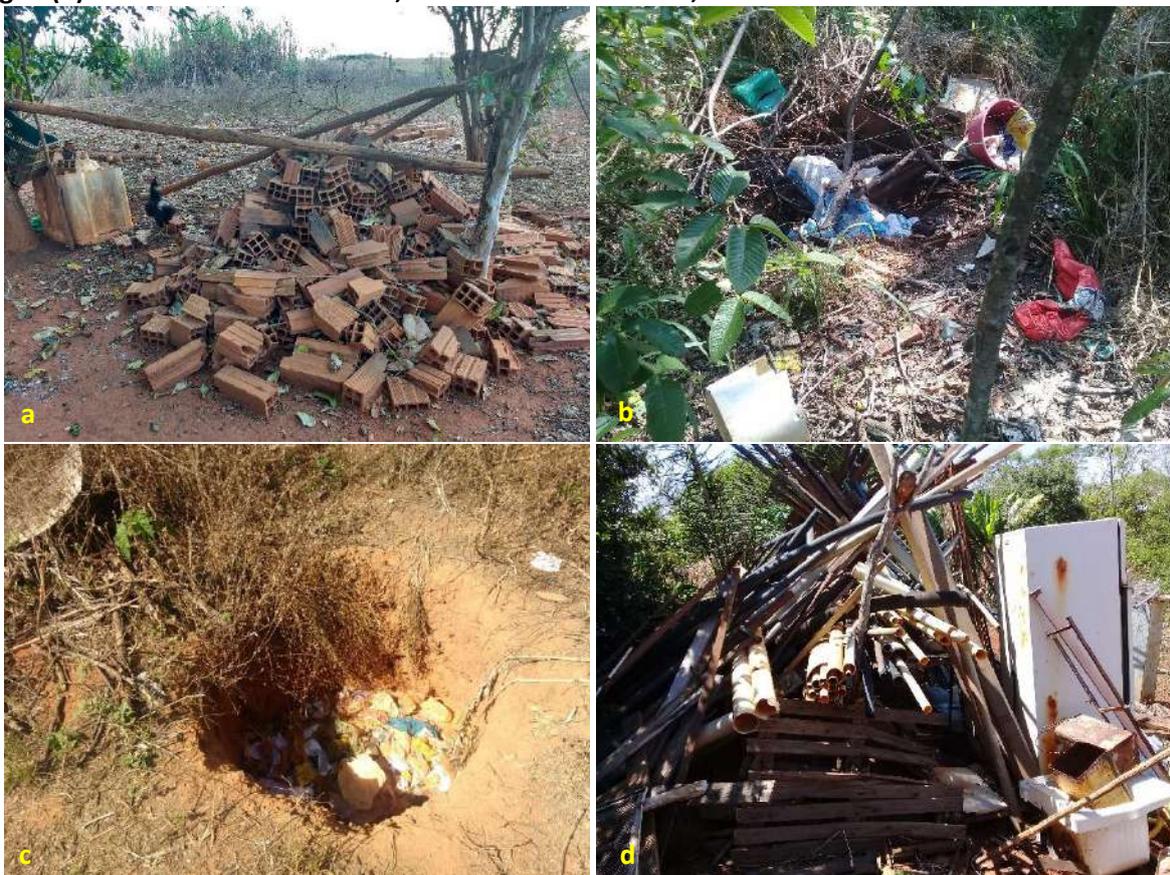
Foto 6.14 – Presença, nos quintais, de materiais de construção, tipo: tijolo furado e madeira (a), de resíduos variados espalhados (b), depositados em buraco (c) e com a possibilidade de armazenar água (d) na Comunidade Canudos, Palmeiras de Goiás-GO, 2018.

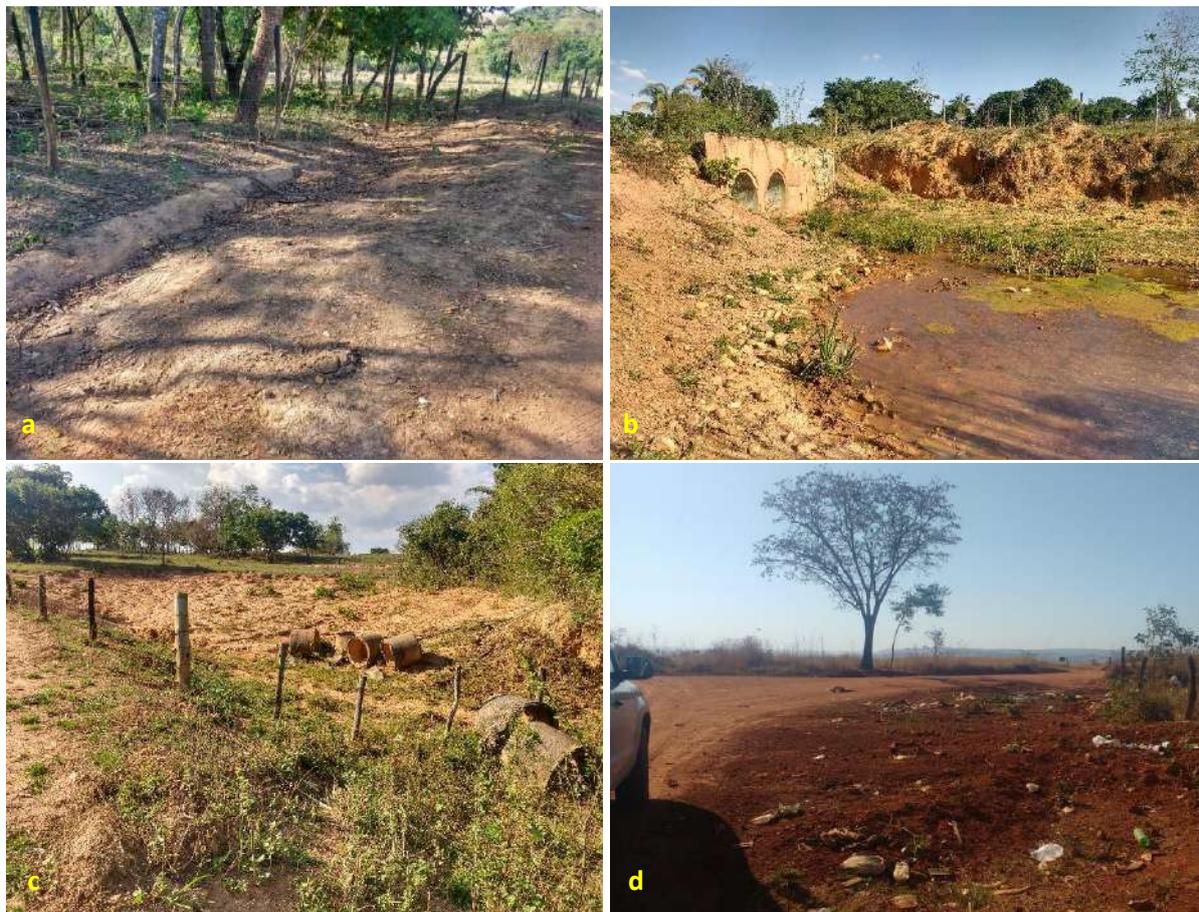
Destaca-se, ainda, que foram identificados valas de infiltração (Foto 6.18a) e bueiros (Foto 6.18b) na via de acesso para o encaminhamento da parcela de água precipitada na forma de escoamento superficial. Também foram observados processos erosivos (Foto 6.18c) e descarte de resíduos sólidos domésticos (Foto 6.18d) nas margens da via de acesso.

Foto 6.18 – Vala de infiltração (a), bueiros (c), processo erosivo (c) e descarte de resíduos sólidos (d) na via de acesso à Comunidade Canudos, Palmeiras de Goiás-GO, 2018.

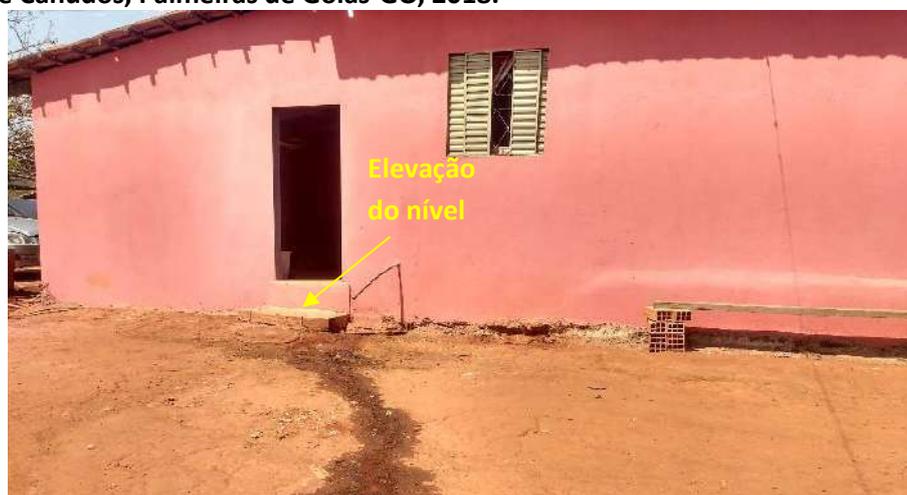
Foto 6.22 – Dispositivo de prevenção dos danos provocados pelas águas em residência da Comunidade Canudos, Palmeiras de Goiás-GO, 2018.

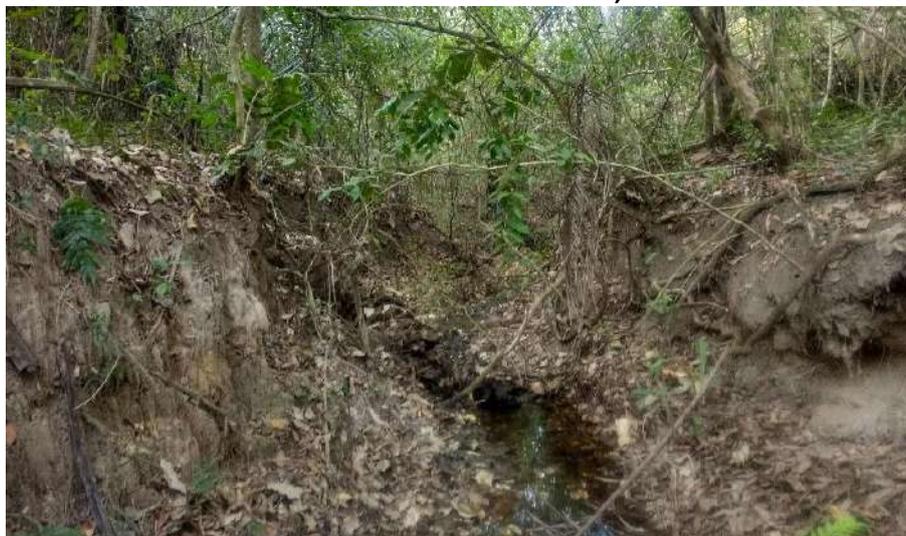
Quanto aos danos causados ao solo pelo escoamento superficial, foi constatado que em 4,7% dos lotes da comunidade havia algum tipo de erosão (Foto 6.23), sendo que a extensão deste processo variou de 34,0 a 47,0 metros. Dos que disseram ter erosão em seus terrenos, nenhum sofreu avanço ao longo dos anos.
