DIAGNÓSTICO TÉCNICO PARTICIPATIVO DA COMUNIDADE FLORESTAN FERNANDES

Nova Crixás - Goiás
2018

Coleção DTP Projeto SanRural – Volume 38
Paulo Sérgio Scalize (Organizador)

Saneamento e Saúde
Ambiental em Comunidades
Rurais e Tradicionais de Goiás

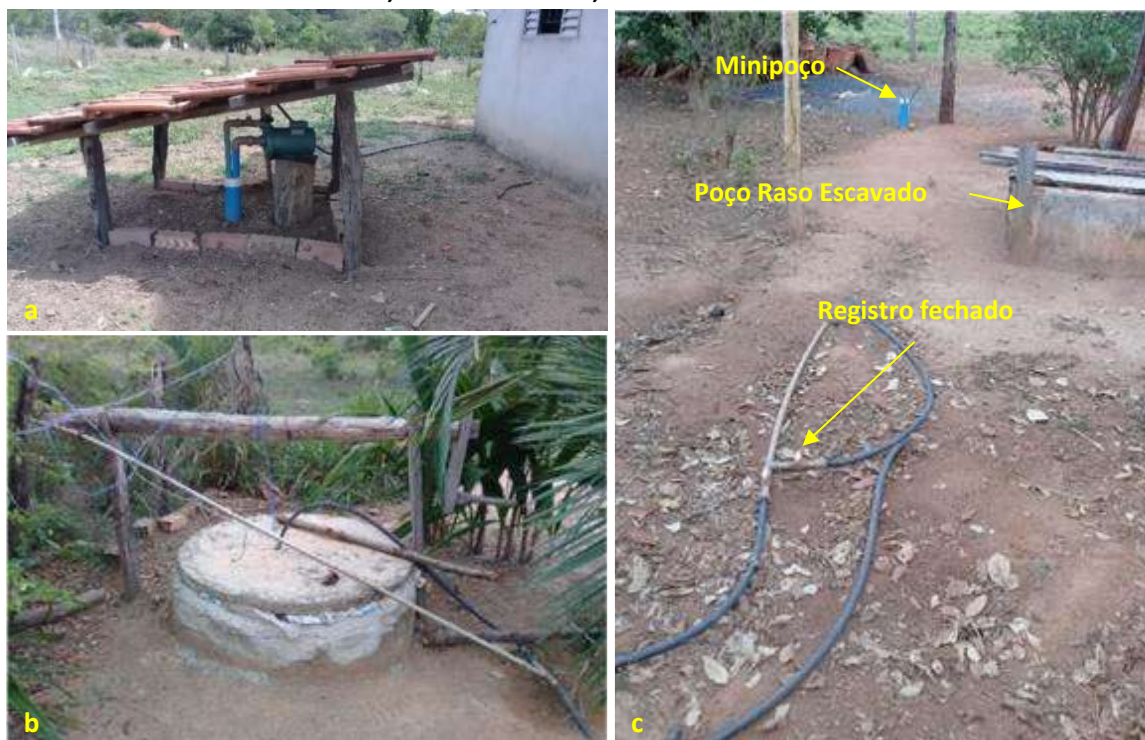
Foto 6.1 – Poço tubular raso (a), poço raso escavado (b) e ambas as fontes (c) presentes na Comunidade Florestan Fernandes, Nova Crixás-GO, 2018.

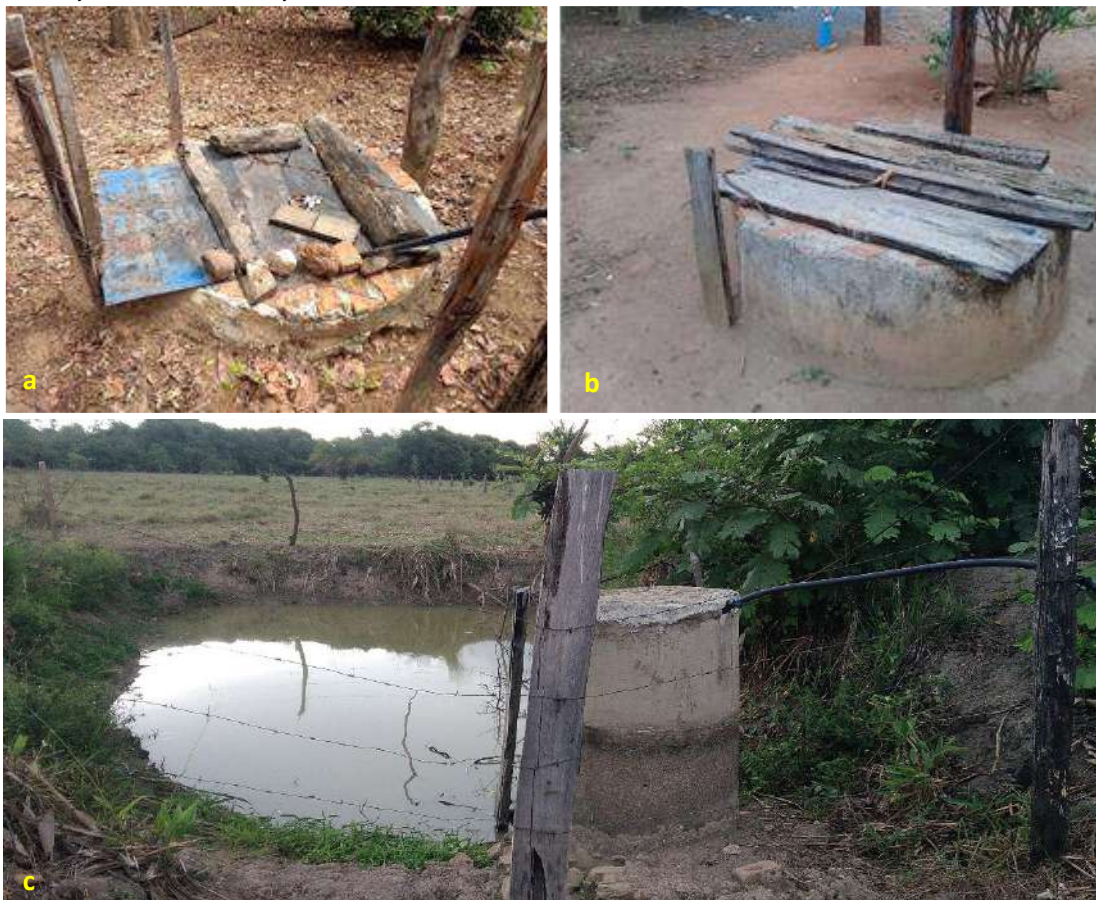
Foto 6.3 – Poço raso escavado com tampas feitas com materiais improvisados, tais como placa metálica (a), tábuas (b) e outro próximo a um represamento (c), na Comunidade Florestan Fernandes, Nova Crixás-GO, 2018.

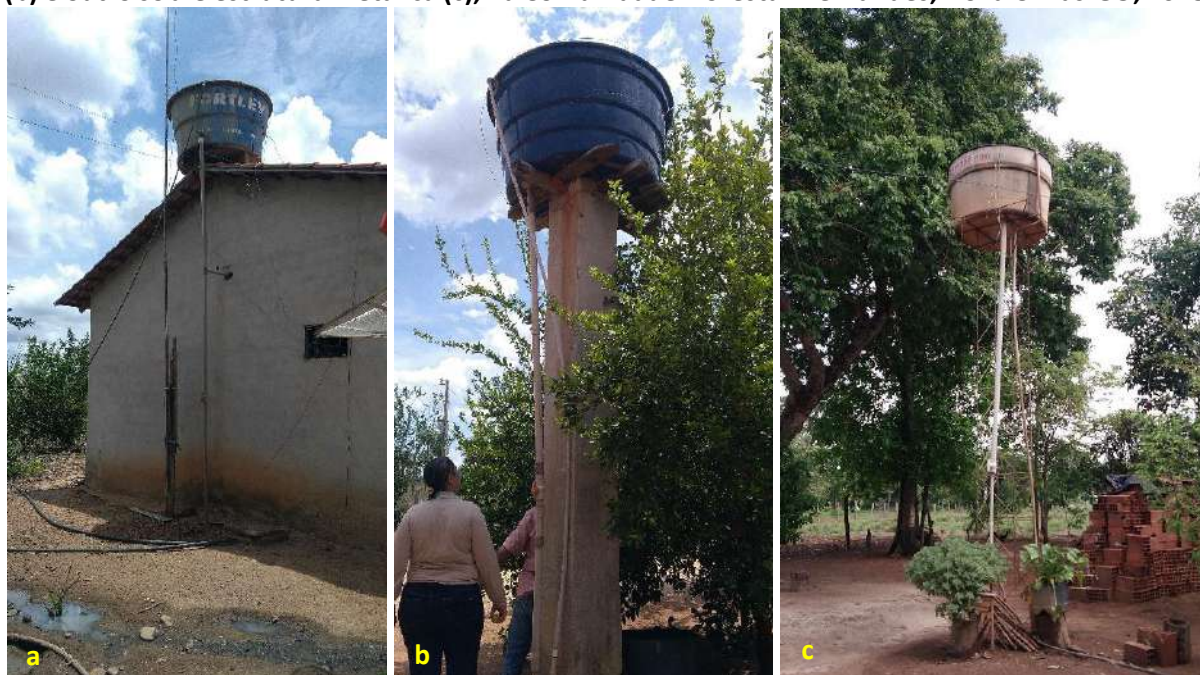
Foto 6.7 – Reservatório domiciliar instalado sobre o telhado da casa (a), sobre estrutura em concreto (b) e outro sobre estrutura metálica (c), na Comunidade Florestan Fernandes, Nova Crixás-GO, 2018.

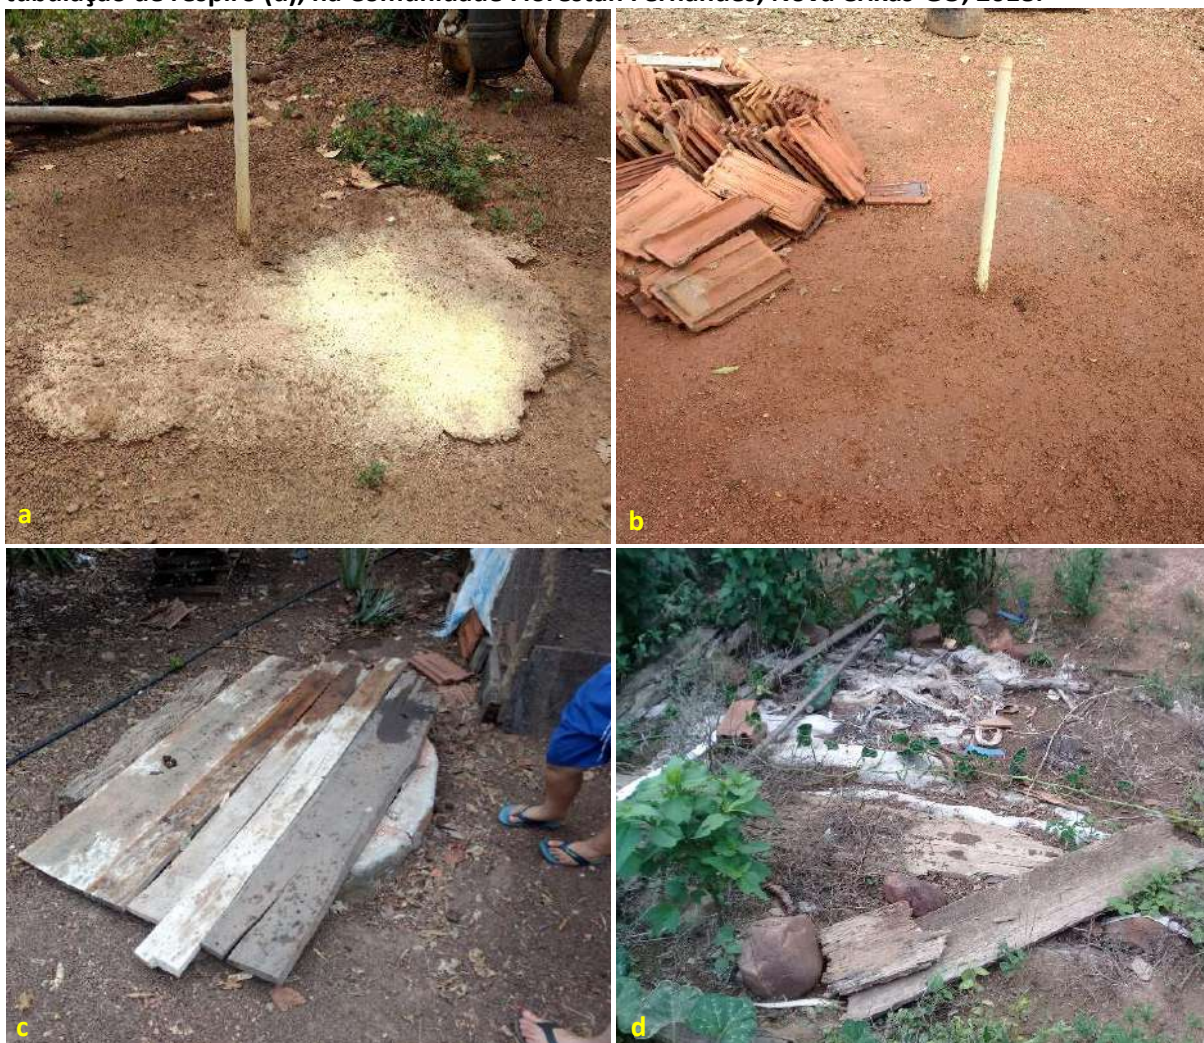
Foto 6.8 – Situações construtivas das fossas negras/rudimentares, com tampa de concreto e tubulação de respiro sem proteção (a), tampa enterrada sob o solo e tubulação de respiro sem proteção (b), com cobertura de tábuas de madeira (c) e tampa de concreto sob entulhos e sem tubulação de respiro (d), na Comunidade Florestan Fernandes, Nova Crixás-GO, 2018.

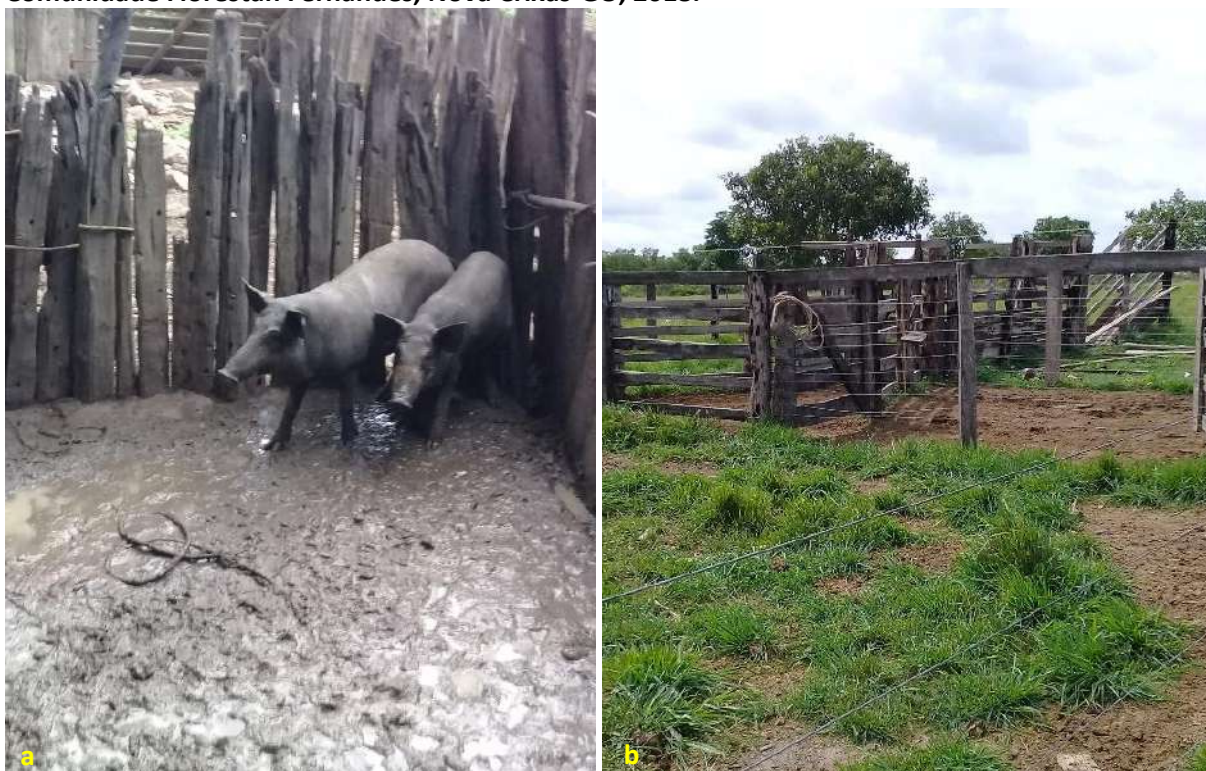
Foto 6.11 – Exemplo da presença de chiqueiro (a) e curral (b) sem impermeabilização do solo, na Comunidade Florestan Fernandes, Nova Crixás-GO, 2018.

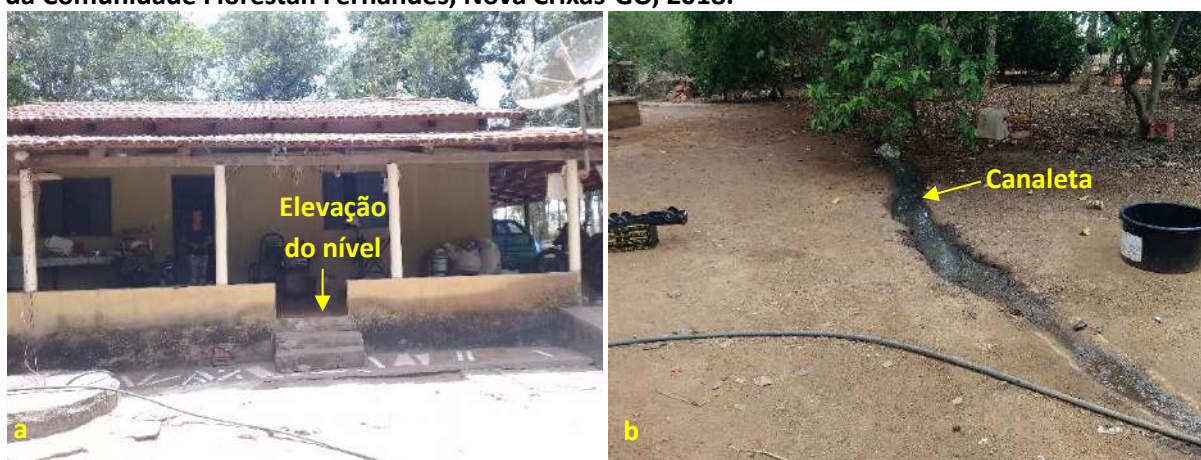
Foto 6.21 – Dispositivos de prevenção dos danos provocados pelas águas em residência (a) e lote (b) da Comunidade Florestan Fernandes, Nova Crixás-GO, 2018.
