DIAGNÓSTICO TÉCNICO PARTICIPATIVO DA COMUNIDADE DE JARDIM CASCATA

Aparecida de Goiânia - Goiás
2019

Coleção DTP Projeto SanRural – Volume 47

Saneamento e Saúde
Ambiental em Comunidades
Rurais e Tradicionais de Goiás

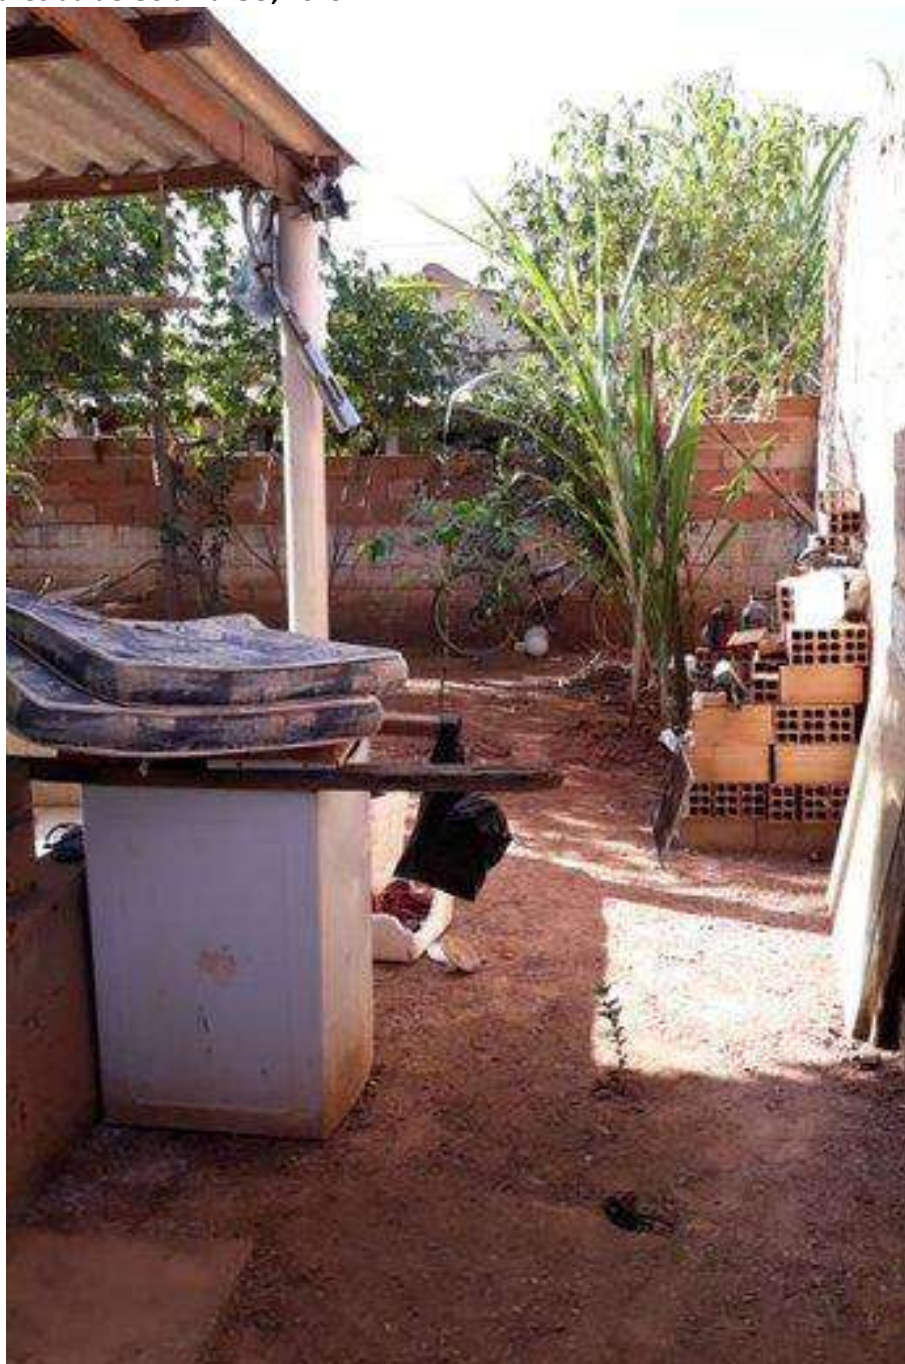
Foto 4.7 – Cobertura de telha de fibrocimento, identificada nas habitações da Comunidade de Jardim Cascata, Aparecida de Goiânia-GO, 2019.

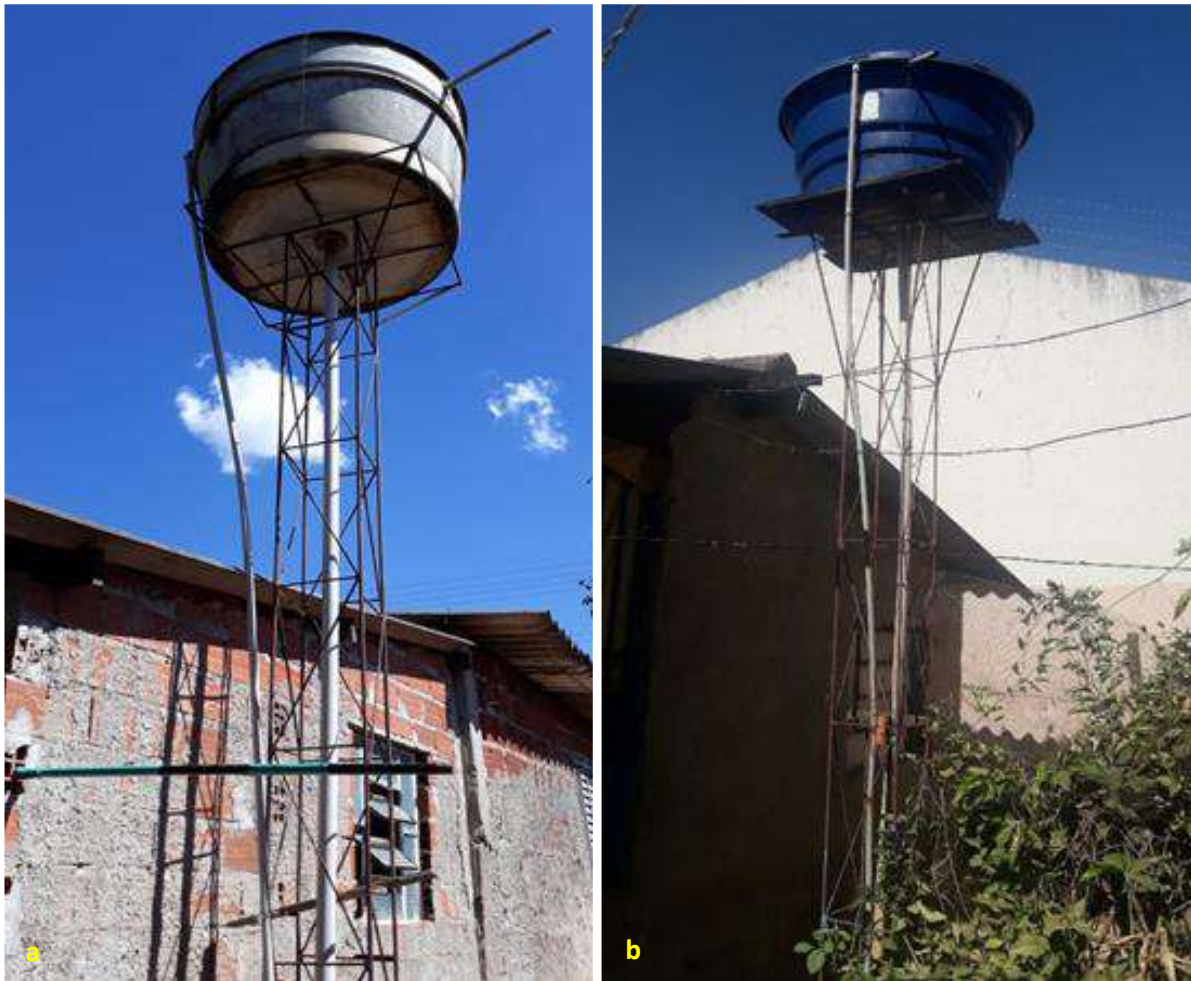
Foto 6.2 – Reservatórios domiciliares com extravasor, instalados sobre estruturas metálicas, sendo de fibrocimento (a) e de polietileno (b), na Comunidade de Jardim Cascata, Aparecida de Goiânia-GO, 2019.

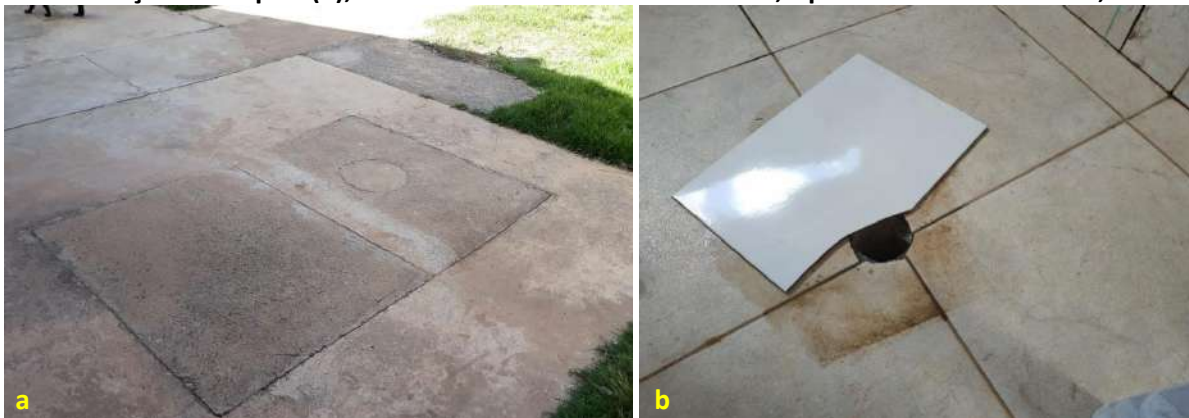
A Foto 6.5a apresenta uma fossa séptica com sumidouro, sem tubulação de respiro, entretanto, é possível constatar a existência de abertura de inspeção protegida por uma peça de concreto. A Foto 6.5b mostra uma fossa séptica localizada no interior do domicílio. Além disso, a tubulação de respiro foi seccionada até o nível do solo, sendo protegida por uma peça cerâmica. Essa situação facilita a entrada de água no interior da fossa e o extravasamento do efluente e, além disso, poderia aumentar o risco de danos estruturais na edificação pela ocorrência de recalques devido à desestabilização do solo.

Foto 6.5 – Situações construtivas das fossas séptica com sumidouro sem tubulação (a) e fossa séptica com tubulação de respiro (b), na Comunidade de Jardim Cascata, Aparecida de Goiânia-GO, 2019.

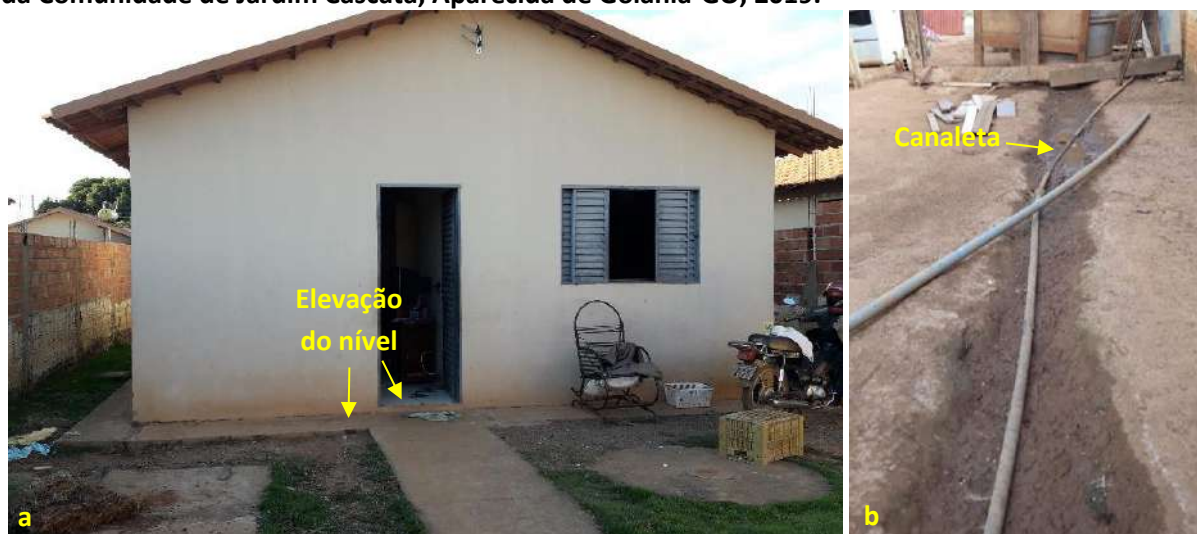
Sobre os danos causados ao solo pelo escoamento superficial, não foi constatada a presença de algum tipo de erosão.

Foto 6.13 – Dispositivos de prevenção dos danos provocados pelas águas em residência (a) e lote (b) da Comunidade de Jardim Cascata, Aparecida de Goiânia-GO, 2019.
