DIAGNÓSTICO TÉCNICO PARTICIPATIVO DA COMUNIDADE LAGEADO

São Miguel do Araguaia - Goiás
2018

Saneamento e Saúde
Ambiental em Comunidades
Rurais e Tradicionais de Goiás

**PROJETO: SANEAMENTO E SAÚDE AMBIENTAL
EM COMUNIDADES RURAIS E TRADICIONAIS
DE GOIÁS (SANRURAL)**

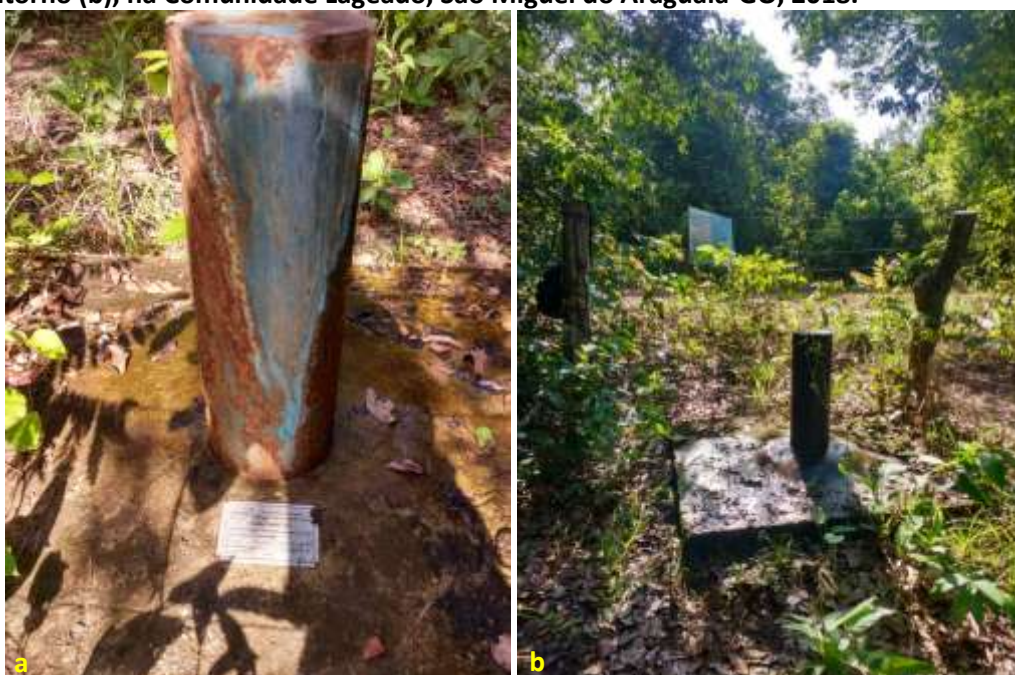
Foto 6.2 – Poço tubular profundo inativo (a), cercado com cerca e com calçamento de concreto no seu contorno (b), na Comunidade Lageado, São Miguel do Araguaia-GO, 2018.

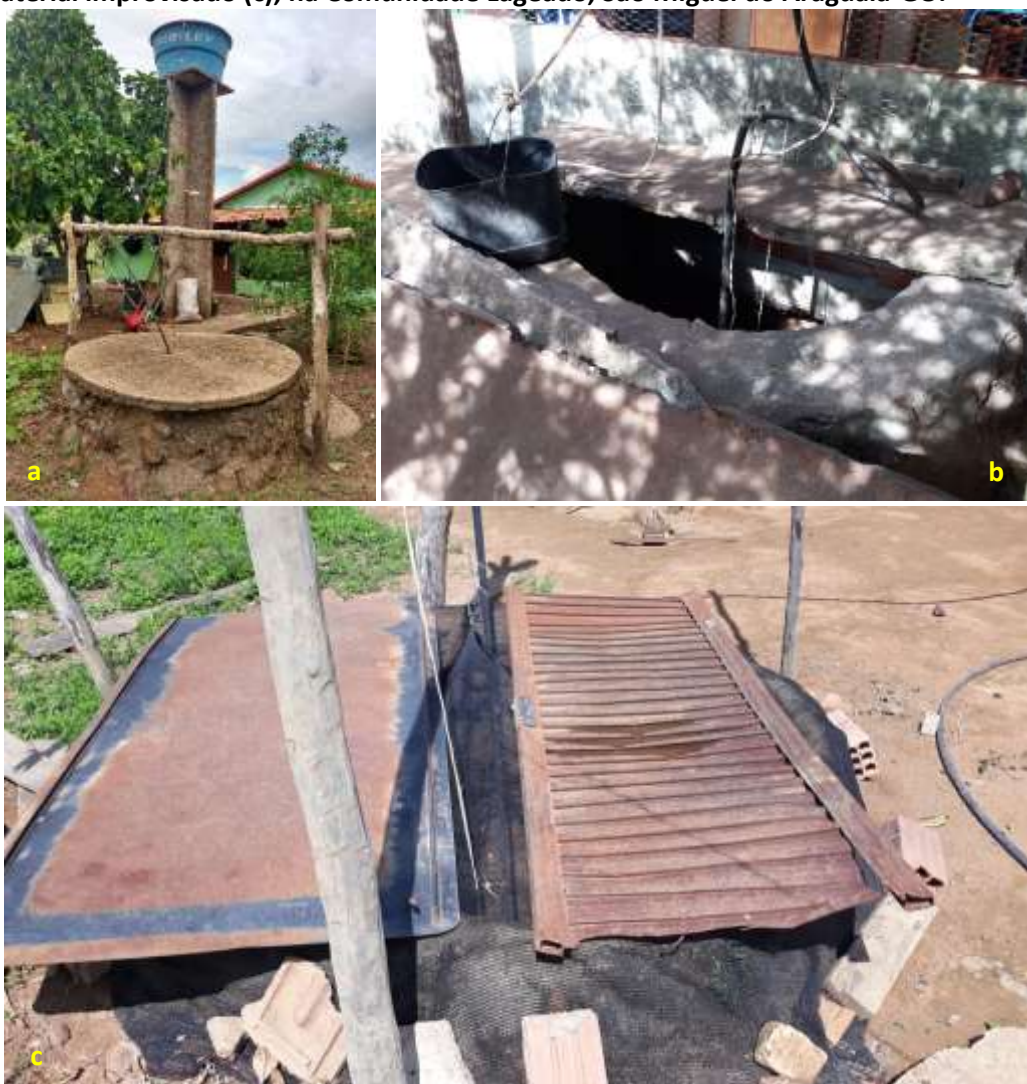
Foto 6.3 – Poço raso escavado com tampa de concreto (a), parcialmente tampado (b) ou tampado com material improvisado (c), na Comunidade Lageado, São Miguel do Araguaia-GO.

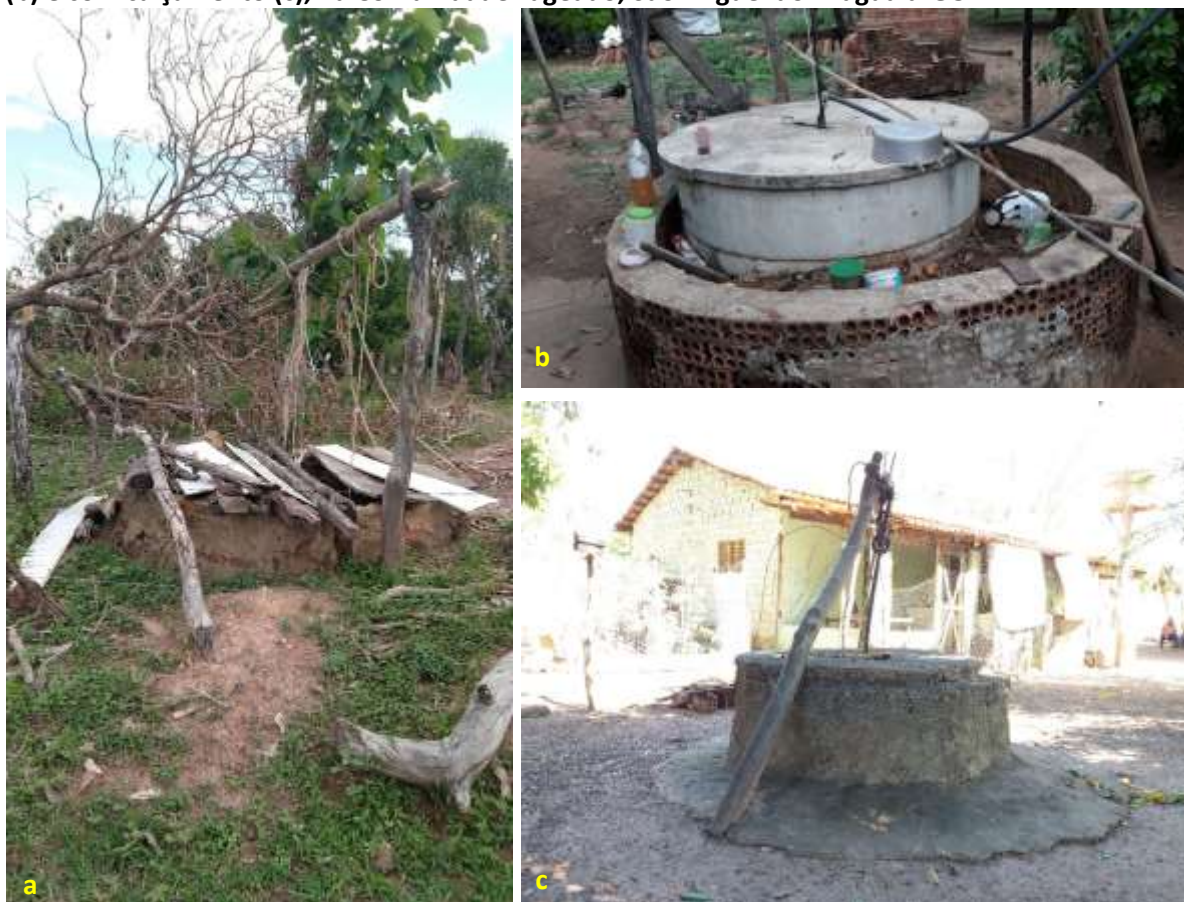
Foto 6.4 – Poço raso escavado com cobertura inadequada e cercado (a), com estrutura de alvenaria (b) e com calçamento (c), na Comunidade Lageado, São Miguel do Araguaia-GO.

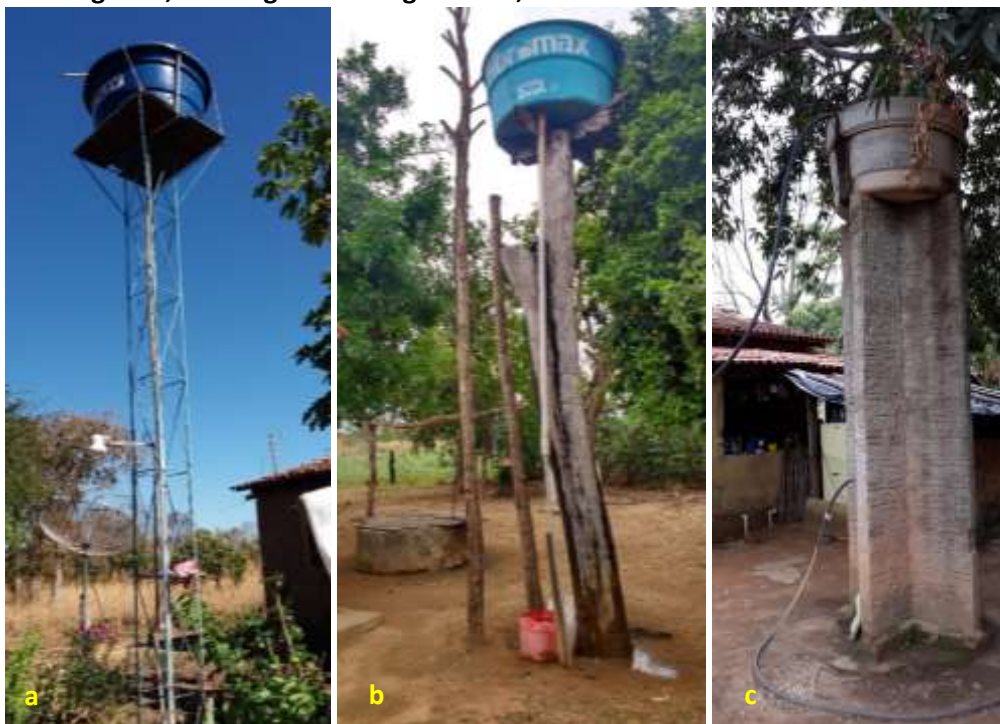
reservatório apresentava trincas, e todos foram instalados sobre estruturas de diferentes materiais, como ferro (Foto 6.5a), madeira (Foto 6.5b) e alvenaria (Foto 6.5c). Foi informado ainda que 61,5% dos reservatórios domiciliares foram lavados pelo menos uma vez ao ano.

Foto 6.5 – Reservatório domiciliar com extravasador, instalado sobre estrutura de ferro (a), de madeira (b) e reservatório em fibrocimento, com vazamento, instalado sobre estrutura de alvenaria (c), na Comunidade Lageado, São Miguel do Araguaia-GO, 2018.

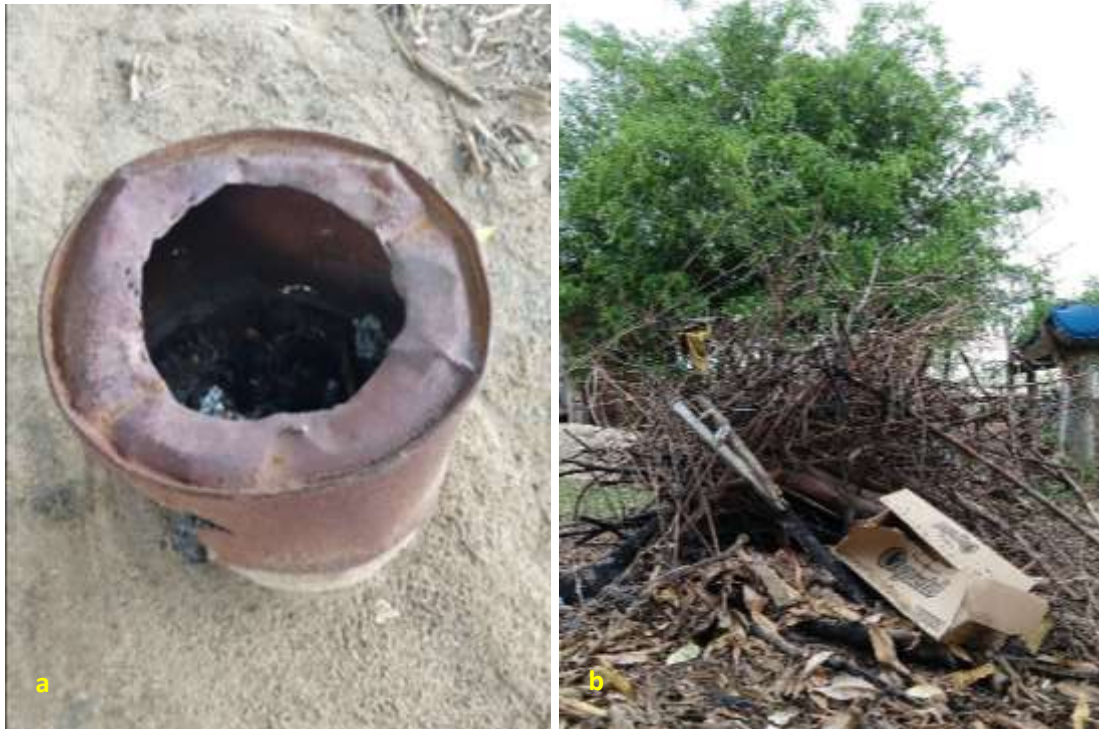
Foto 6.13 – Presença, nos quintais, de queima de resíduos (a) e acúmulo de resíduos secos (b) na Comunidade Lageado, São Miguel do Araguaia-GO, 2018.

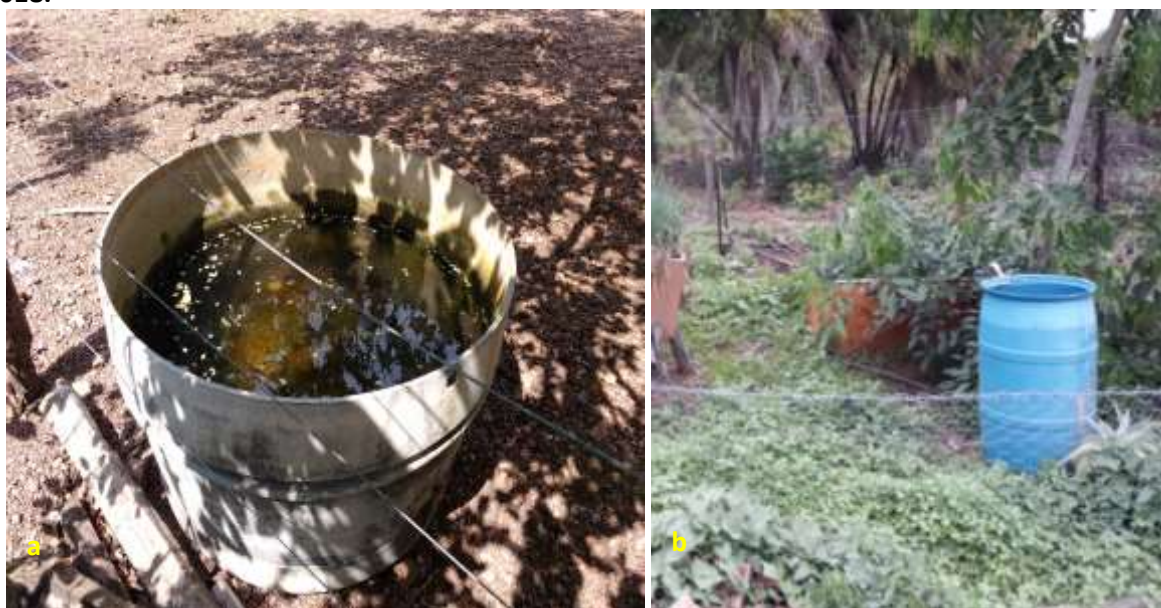
Foto 6.18 – Caixa d'água reutilizada para dessedentação de bovinos (a) e bombona com água acumulada para uso na irrigação de horta (b) na Comunidade Lageado, São Miguel do Araguaia-GO, 2018.

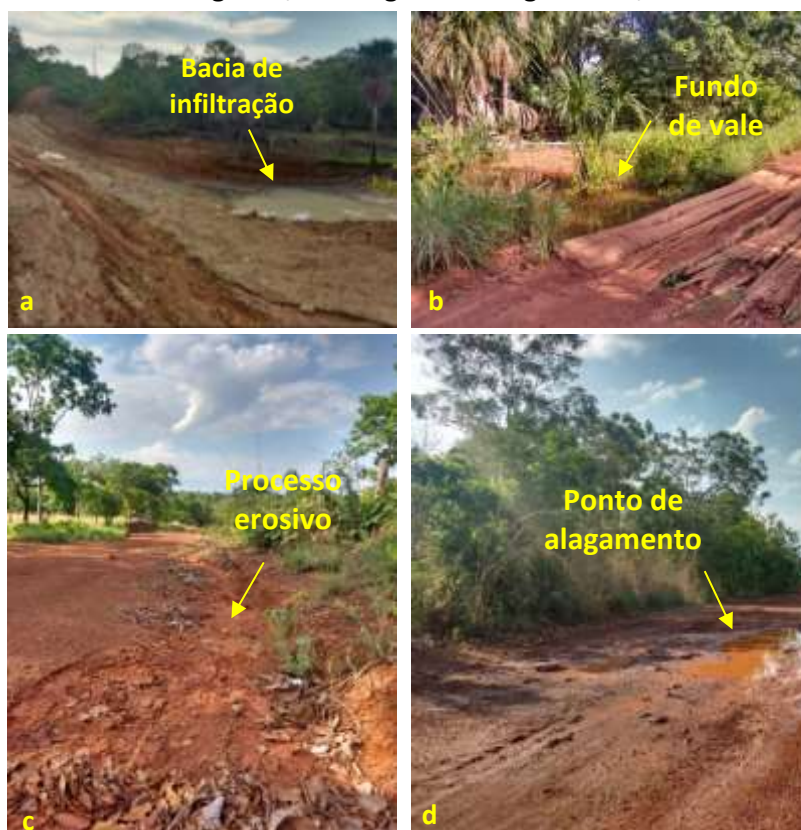
A via que liga a zona urbana do município de São Miguel do Araguaia à Comunidade Lageado é a rodovia estadual GO-164. A via de acesso após sair da rodovia estadual não é pavimentada, assim como as vias internas da comunidade. Destaca-se, ainda, que foram identificadas bacias de infiltração (Foto 6.20a) para a contenção da parcela de água precipitada na forma de escoamento superficial e também área de vereda. Além disso, há também, ao longo da trajetória, fundos de vale (Foto 6.20b) onde passam cursos d'água, os quais recebem uma grande parcela do escoamento superficial. A ponte de madeira sobre o fundo do vale aparenta estar desgastada (Foto 6.20b).

Foto 6.20 – Bacia de infiltração (a), fundo de vale (b), processo erosivo (c) e ponto de alagamento (d) na via de acesso à Comunidade Lageado, São Miguel do Araguaia-GO, 2018.

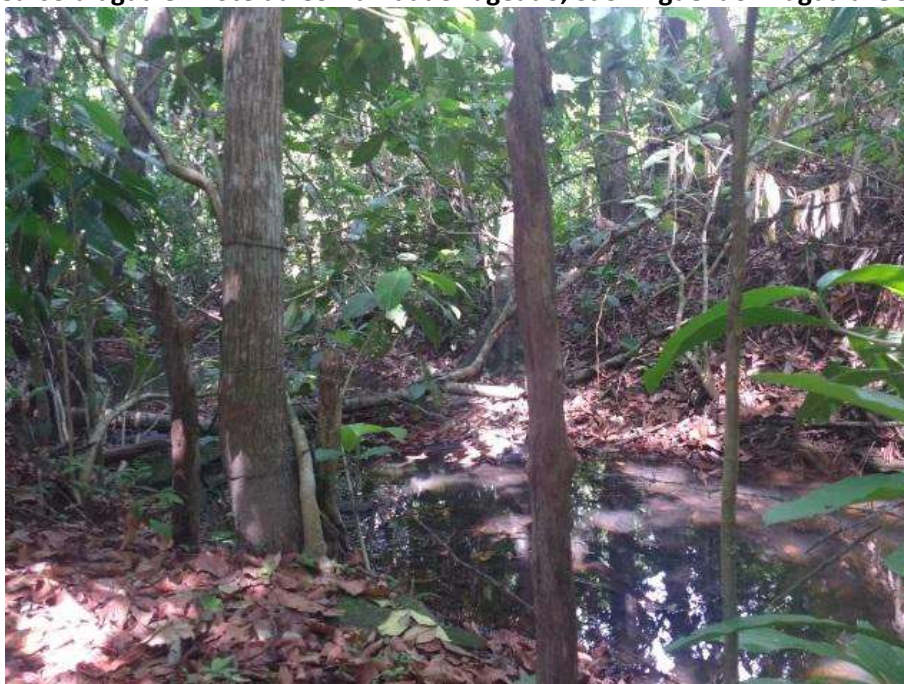
Verificou-se, ainda, que 86,7% dos lotes da comunidade estavam sendo margeados por algum curso d'água (Foto 6.21), 7,7% das matas ciliares destes cursos d'água estavam degradadas, 69,2% estavam parcialmente recompostas, e 23,1% estavam totalmente preservadas (Gráfico 6.18).

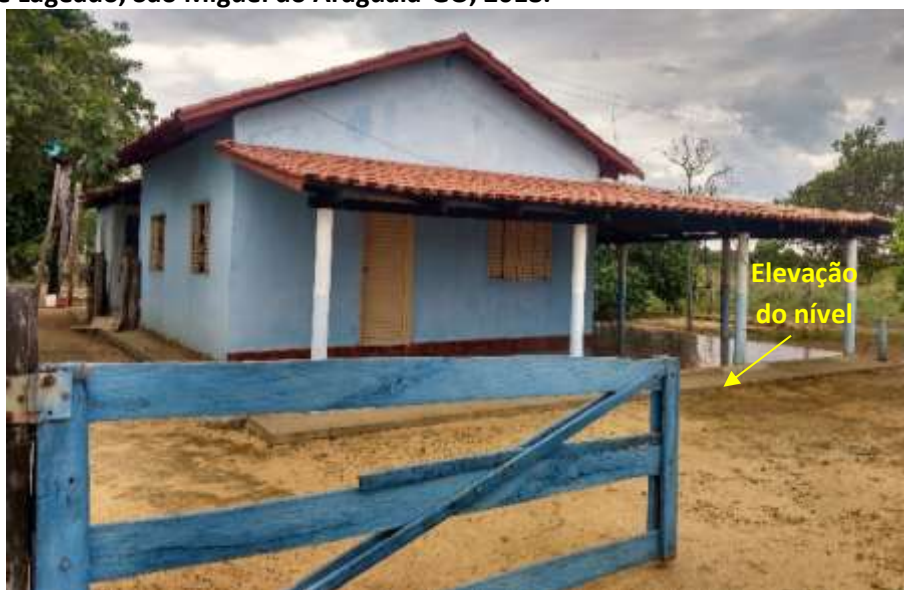
Foto 6.22 – Dispositivo de prevenção dos danos provocados pelas águas em residência da Comunidade Lageado, São Miguel do Araguaia-GO, 2018.

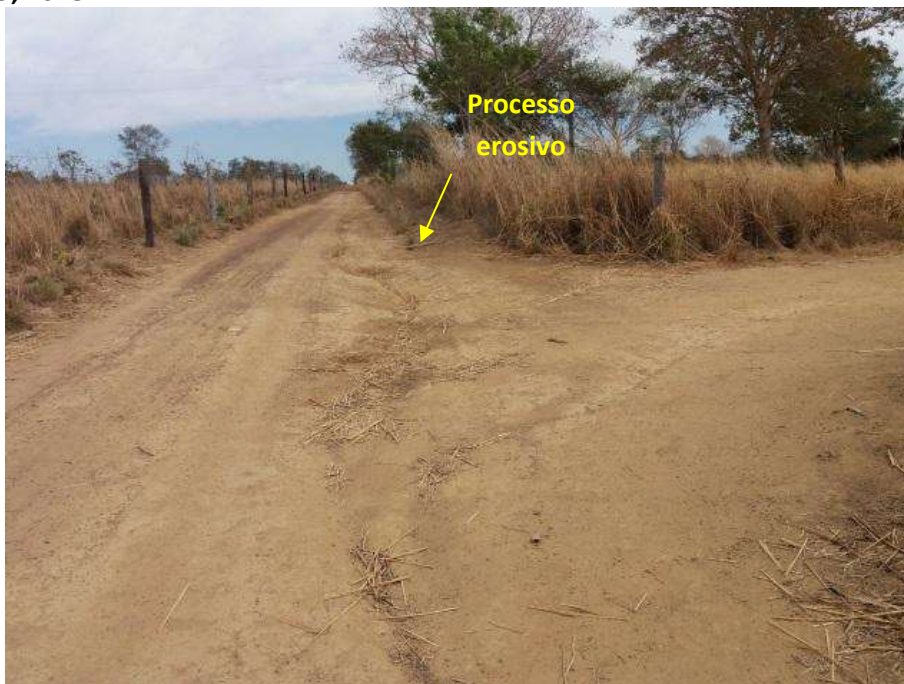
Em relação aos danos causados ao solo pelo escoamento superficial, foi constatado que, em 21,4% dos lotes da comunidade, havia algum tipo de erosão (Foto 6.23), sendo que a extensão deste processo variou de 2,0 a 40,0 metros. Dos que disseram ter erosão em seus terrenos, 100,0% sofreram avanços ao longo dos anos.
