DIAGNÓSTICO TÉCNICO PARTICIPATIVO DA COMUNIDADE SANTO ANTÔNIO DAS AREIAS

Faina - Goiás
2018

Saneamento e Saúde
Ambiental em Comunidades
Rurais e Tradicionais de Goiás

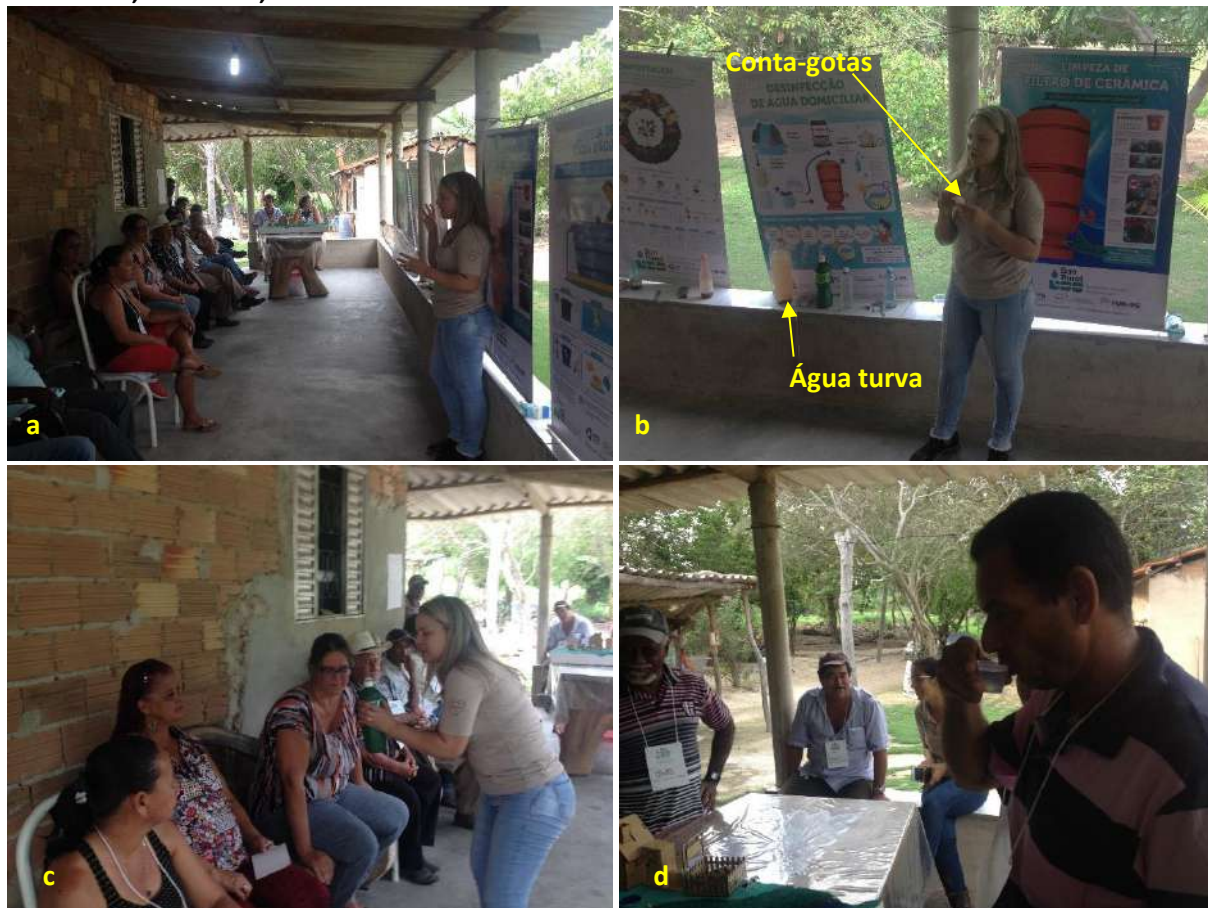
A Foto 2.8 ilustra a apresentação sobre as diferentes formas de tratar a água no intradomicílio, observando sua turbidez. Na Foto 2.8a, a pesquisadora especifica as características da garrafa PET para desinfecção solar e, na Foto 2.8b, foi explicado sobre a desinfecção da água com hipoclorito de sódio, concentração de 2,5%, utilizando-se o conta-gotas, salientando as diferentes concentrações desse produto encontradas no mercado e como identificá-las (Foto 2.8c). Posteriormente os participantes foram convidados a degustarem a água tratada com o hipoclorito de sódio (Foto 2.8d) como forma de boas práticas em saneamento.

Para auxiliar as apresentações, foram utilizados hipoclorito de sódio com concentração 2,5%, conta-gotas, colheres, filtro cerâmico e os *banners*, para ajudar na orientação das técnicas que podem ser aplicadas pelos moradores no domicílio.

Foto 2.8 – Apresentação do tratamento da água com desinfecção solar (a) e com hipoclorito de sódio, utilizando-se o conta-gotas (b), orientação de como identificar a concentração desse produto no mercado (c) e degustação da água tratada com hipoclorito de sódio, concentração 2,5%, como forma de boas práticas em saneamento durante o Momento 3 da Oficina 2, na Comunidade Santo Antônio das Areias, Faina-GO, 2018.

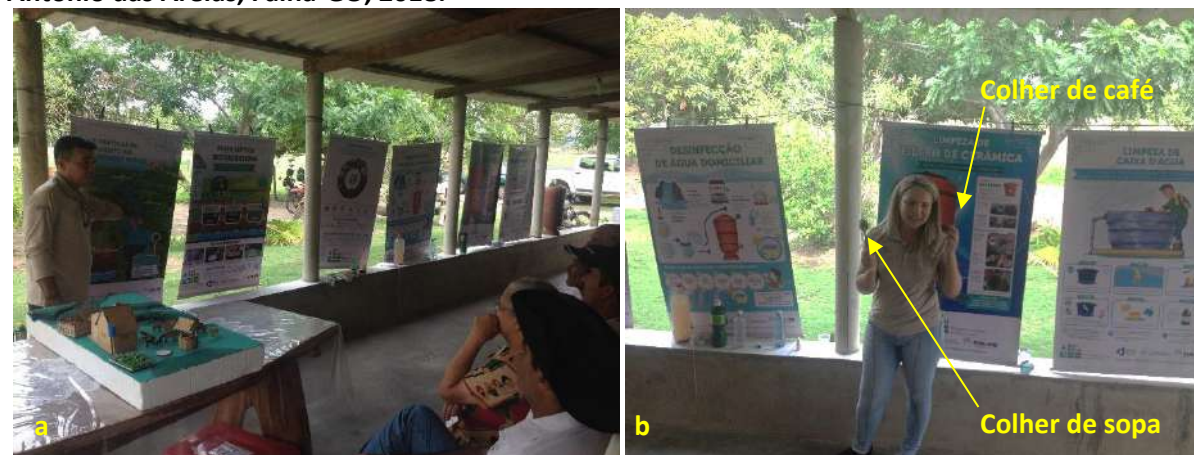
Foto 2.9 – Apresentação de técnicas construtivas e de funcionamento da fossa biodigestora e da vermicomposteira (a), distância entre as fontes de contaminações das habitações e dos recursos hídricos (a), e procedimento de limpeza do filtro cerâmico, da vela porosa e caixa d'água (b), como forma de boas práticas em saneamento durante o Momento 3 da Oficina 2, na Comunidade Santo Antônio das Areias, Faina-GO, 2018.

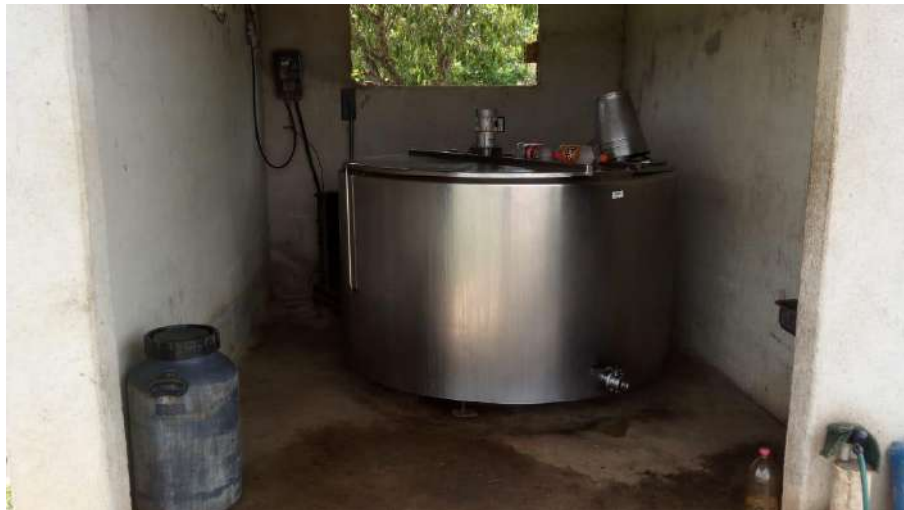
Foto 4.1 – Tanque de resfriamento de leite identificado na Comunidade Santo Antônio das Areias, Faina-GO, 2018.

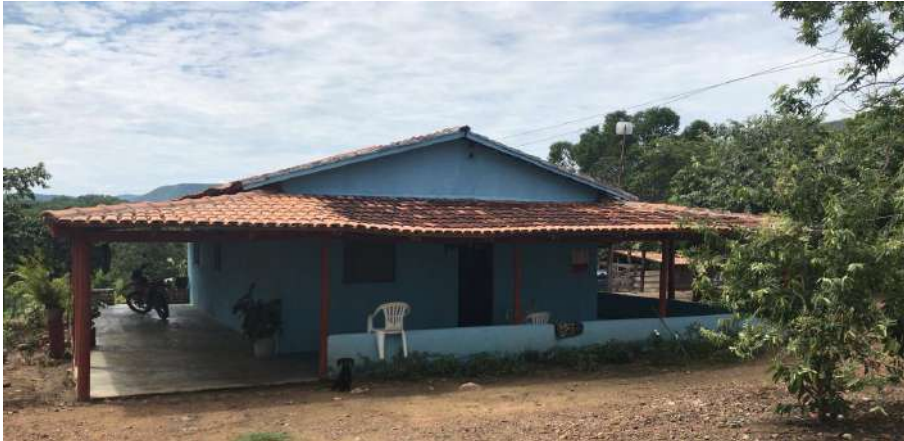
Foto 4.2 – Habitação construída de alvenaria com reboco e pintura, identificada na Comunidade Santo Antônio das Areias, Faina-GO, 2018.

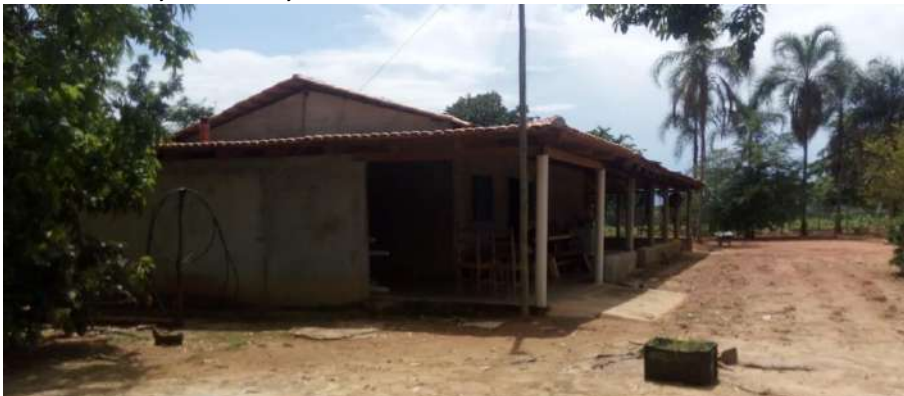
Foto 4.3 – Habitação construída de alvenaria com reboco sem pintura, identificada na Comunidade Santo Antônio das Areias, Faina-GO, 2018.

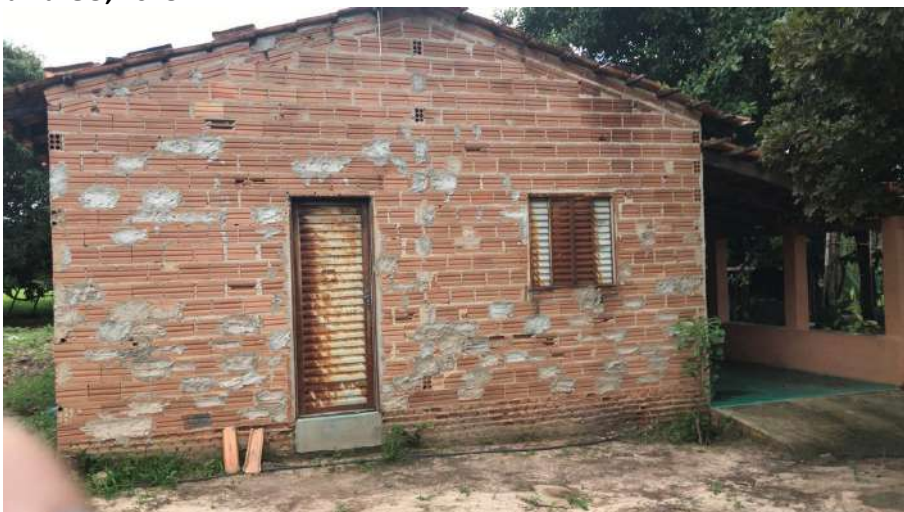
Foto 4.4 – Habitação construída de alvenaria sem reboco, identificada na Comunidade Santo Antônio das Areias, Faina-GO, 2018.

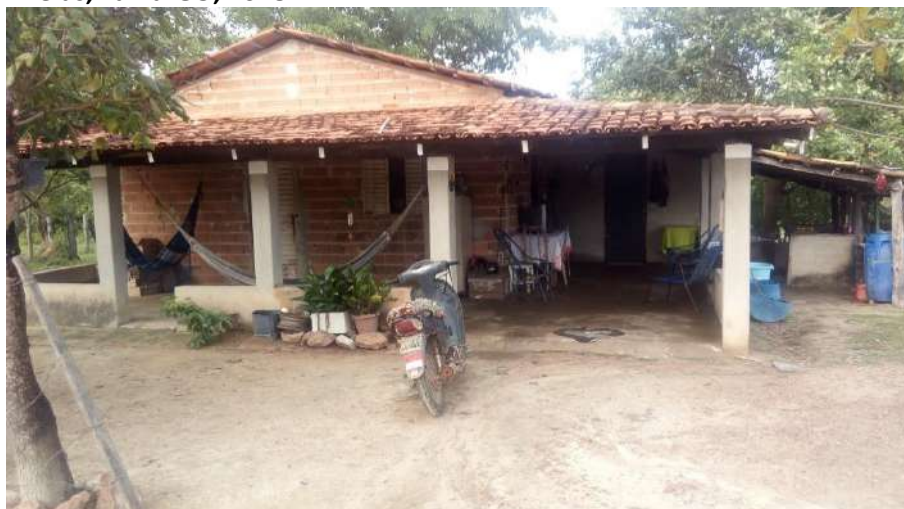
Foto 4.5 – Piso de residência constituído de concreto bruto, identificado na Comunidade Santo Antônio das Areias, Faina-GO, 2018.

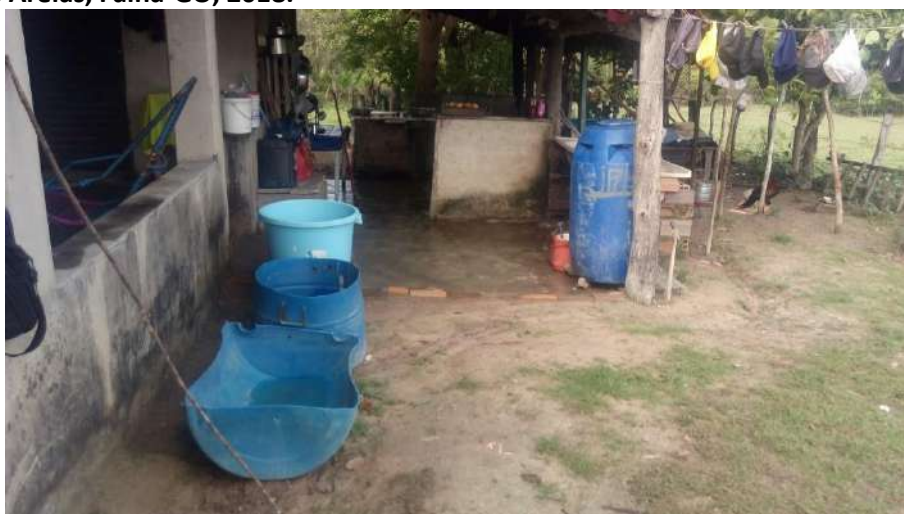
Foto 4.7 – Piso de residência constituído de cimento queimado, identificado na Comunidade Santo Antônio das Areias, Faina-GO, 2018.

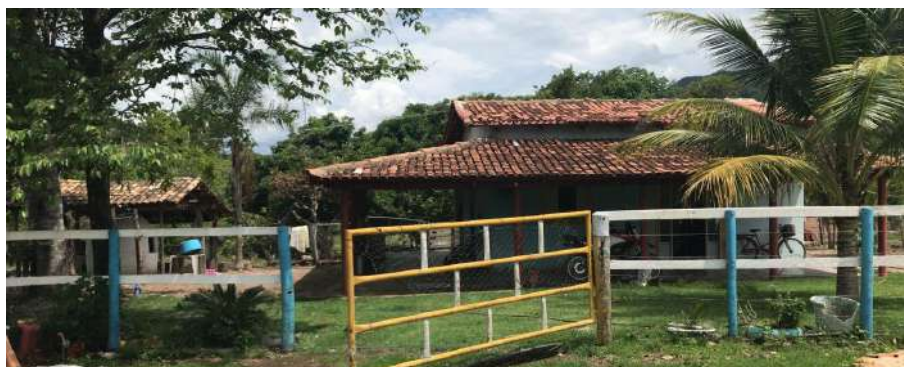
Um dos fatores mais importantes no que diz respeito ao conforto térmico é a técnica utilizada para a cobertura das habitações. Neste sentido, foi observado na comunidade que 100% das habitações apresentam cobertura de telha de barro em associação aos 5,9% que apresentaram cobertura de telha de fibrocimento (Gráfico 4.33). As Fotos 4.8 e 4.9 ilustram alguns tipos de cobertura presentes nas habitações da comunidade.

Foto 4.8 – Cobertura de telha de barro, identificada na Comunidade Santo Antônio das Areias, Faina-GO, 2018.

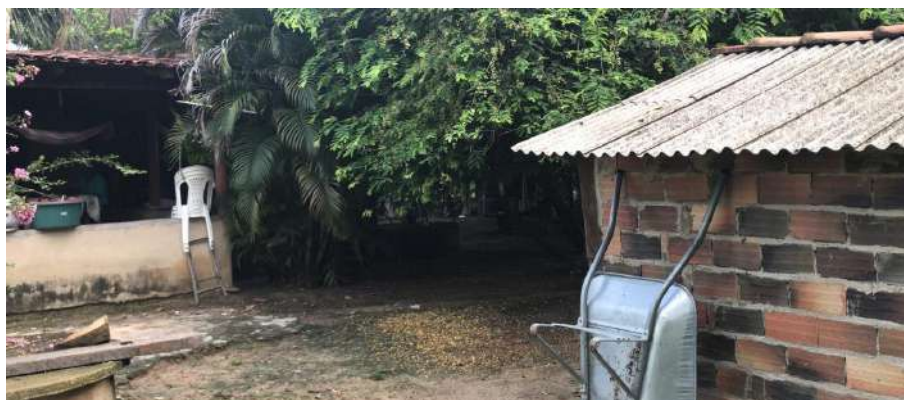
Foto 4.9 – Cobertura de fibrocimento, identificada na Comunidade Santo Antônio das Areias, Faina-GO, 2018.

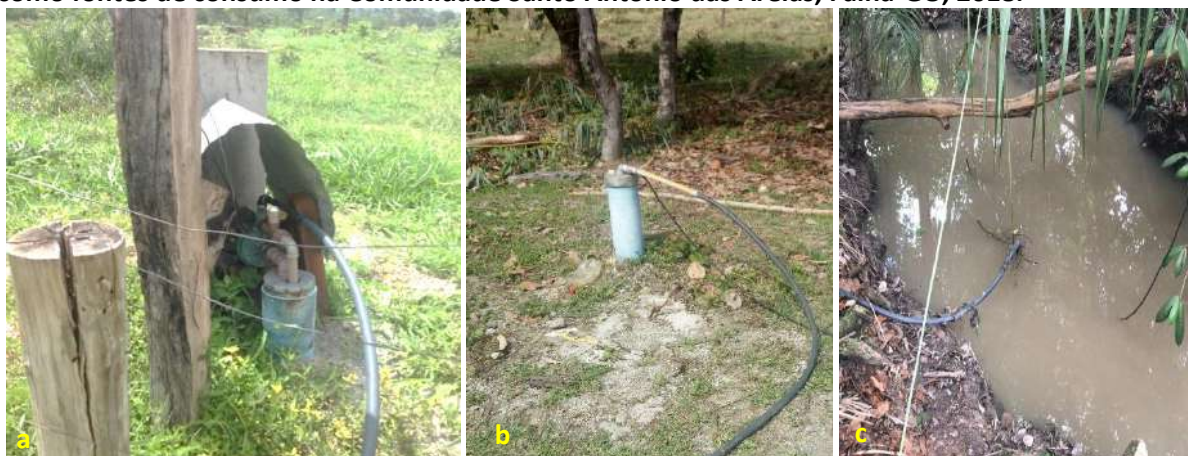
A Comunidade Santo Antônio das Areias, pertencente ao município de Faina-GO, não contava com um Sistema de Abastecimento de Água (SAA) ou uma Solução Alternativa Coletiva (SAC), pois cada unidade familiar adotava uma fonte de abastecimento de água para uso próprio, sendo, portanto, 100,0% enquadrada como Solução Alternativa Individual (SAI) (Tabela 6.1). Foi observada que, para ingestão, 29,4% dos domicílios utilizavam poço tubular raso, 29,4% poço tubular profundo, 5,9% poço raso escavado, 23,5% nascente, mina ou bica, e 11,8% utilizavam manancial superficial para abastecimento familiar. Entre as fontes encontradas na comunidade, a Foto 6.1a mostra um poço tubular raso, a Foto 6.1b um poço tubular profundo, e a Foto 6.1c se refere a um manancial superficial. Todos estes fornecem água utilizada para ingestão.

Foto 6.1 – Poço tubular raso (a), poço tubular profundo (b) e manancial superficial (c), utilizados como fontes de consumo na Comunidade Santo Antônio das Areias, Faina-GO, 2018.

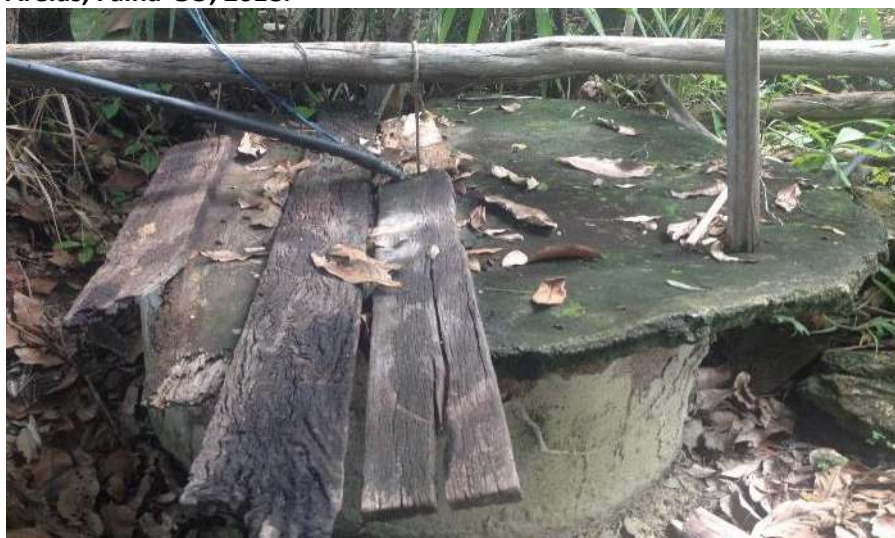
Sobre os poços rasos escavados utilizados pela comunidade, 50,0% possuíam muretas de proteção, 100,0% contavam com tampa, e nenhum possuía calçamento ou cerca na região de contorno. As tampas encontradas eram de concreto ou de outros materiais improvisados, como na Foto 6.2, e foram utilizadas tábuas de madeira juntamente com a tampa de concreto. Destaca-se que a presença dos componentes de segurança, tais como mureta, cerca e tampa de proteção, é essencial para garantir a segurança dos moradores e animais, além de serem mecanismos que dificultam a contaminação da água por agentes externos. Por isso, sua presença é recomendada (BRASIL, 2015).

Foto 6.2 – Poço raso escavado com tampa de concreto e tábuas de madeira, na Comunidade Santo Antônio das Areias, Faina-GO, 2018.

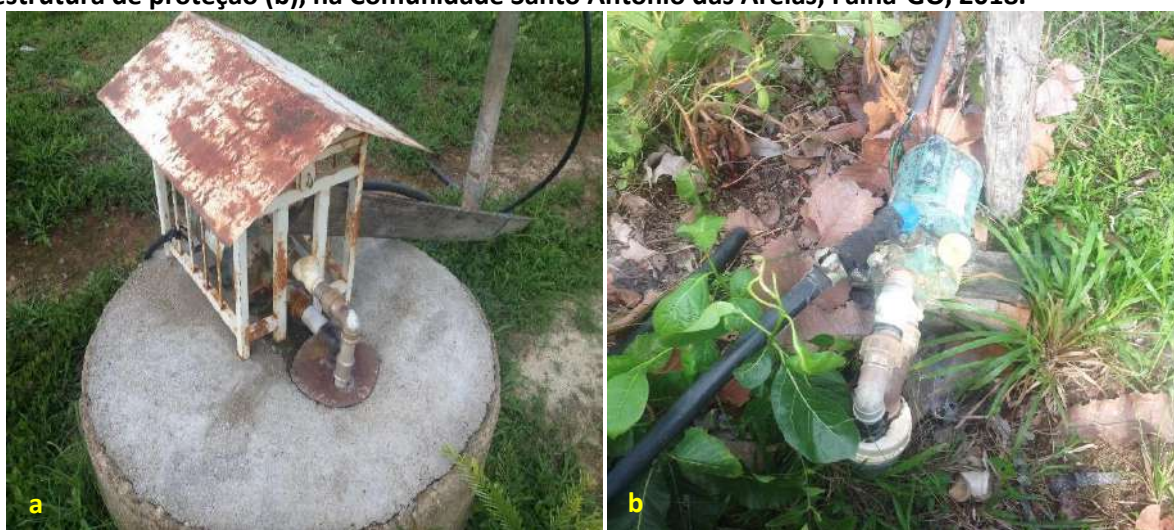
Foto 6.3 – Poço tubular raso com uma estrutura externa metálica (a) e poço tubular raso sem estrutura de proteção (b), na Comunidade Santo Antônio das Areias, Faina-GO, 2018.

Já os poços tubulares profundos possuem apenas uma tubulação localizada acima do poço, pois têm bombas de eixo vertical situadas em seu interior. Logo, para evitar danos, é importante realizar a manutenção da área ao redor do poço, mantendo a vegetação sempre baixa, para que não ocorram choques mecânicos causados por animais de grande porte ou veículos devido à baixa visibilidade do local. Deste modo, recomenda-se a construção de abrigos para a proteção dos poços. Na comunidade, os poços tubulares profundos apresentavam diferentes formas de proteção, com uma estrutura metálica improvisada, como mostra a Foto 6.4, ou sem nenhuma estrutura de proteção. Todos eram desprovidos de cerca no entorno.

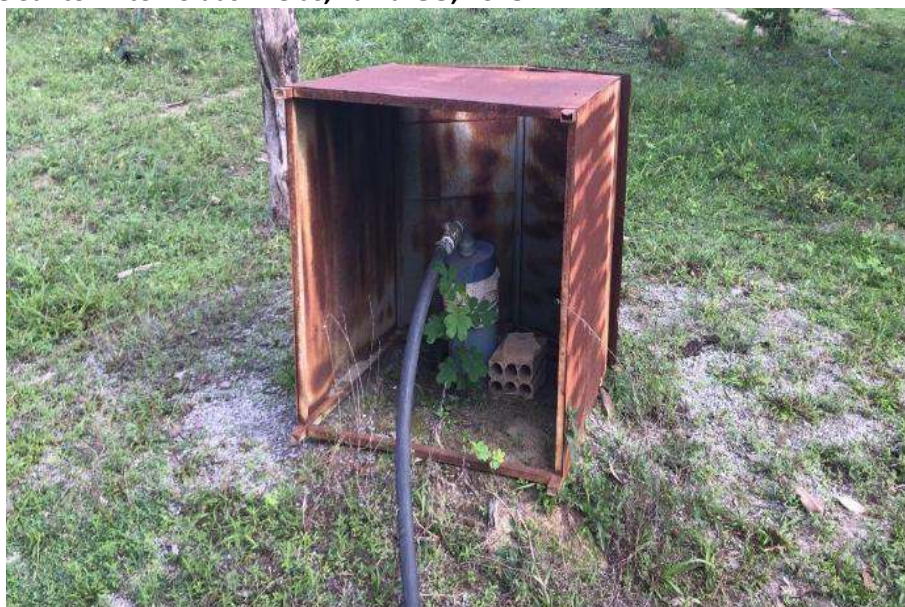
Foto 6.4 – Poço tubular profundo protegido por uma estrutura metálica improvisada, na Comunidade Santo Antônio das Areias, Faina-GO, 2018.

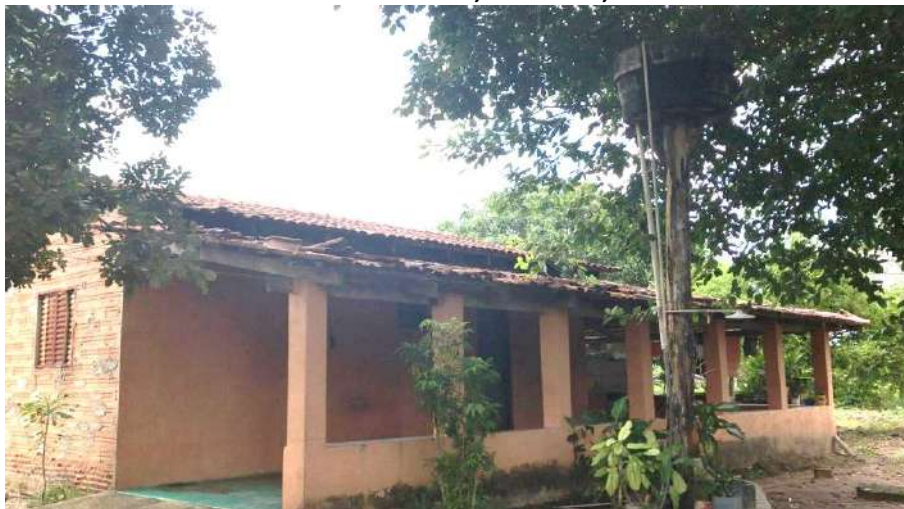
Foto 6.5 – Unidade familiar dotada de um único reservatório em fibrocimento sobre estrutura de madeira, na Comunidade Santo Antônio das Areias, Faina-GO, 2018.

Dentre os reservatórios domiciliares, 37,5% possuíam capacidade de 500 L, 6,3% de 1000 L, 12,5% de 3000 L, 12,5% de 5000 L, e 31,2% não tiveram seus volumes identificados. Observou-se que nenhum dos reservatórios apresentava sinais de transbordamento. No tocante ao material construtivo, 12,5% eram em fibrocimento (cimento amianto), 50,0% em polietileno, 6,3% em fibra de vidro (Foto 6.6), e 31,3% não tiveram seus materiais identificados, sendo que o amianto não é recomendado pela Organização Mundial de Saúde – OMS (WHO, 2017). Nenhum dos reservatórios apresentava trincas, e todos foram instalados fora da residência. A maioria estava localizada sobre estruturas de diferentes modelos e materiais, tais como

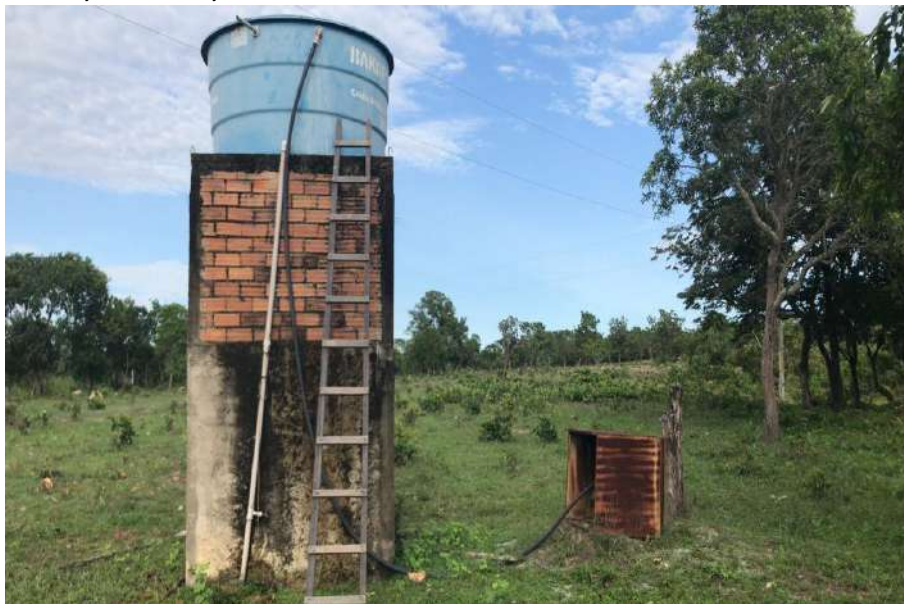
madeira (Foto 6.5) e alvenaria de tijolos (Foto 6.6). Foi informado ainda que 84,6% dos reservatórios domiciliares foram lavados pelo menos uma vez ao ano.

Foto 6.6 – Reservatório em fibra de vidro sobre estrutura de alvenaria (a), na Comunidade Santo Antônio das Areias, Faina-GO, 2018.

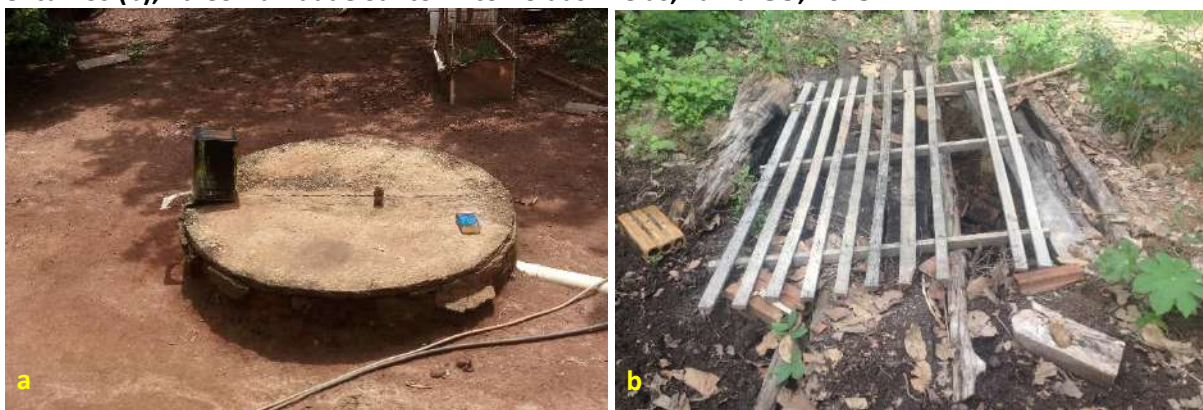
Foto 6.7 – Situações construtivas das fossas negras/rudimentares, com tampa de concreto e tubulação de respiro sem proteção ou extremidade curva (a), e tampa sob uma grade de madeira e entulhos (b), na Comunidade Santo Antônio das Areias, Faina-GO, 2018.

A Foto 6.7a apresenta uma fossa negra/rudimentar com tampa de concreto armado sobre uma mureta de tijolos revestida de argamassa de cimento e areia e tubulação de respiro sem proteção ou extremidade curva. Isso pode facilitar a entrada de água pluvial e insetos vetores no interior do sistema por essa tubulação. A fossa negra/rudimentar da Foto 6.7b apresenta tampa sob uma grade de madeira e entulhos, o que dificulta a identificação do material utilizado na sua execução e propicia o desenvolvimento de insetos vetores e animais peçonhentos. Além do mais, a foto mostra um solo bastante irregular nas imediações da fossa, podendo facilitar o risco de queda de pessoas e animais. A fossa da Foto 6.7b se encontrava praticamente no mesmo nível do solo, o que pode colaborar para a entrada de água pluvial no interior da fossa e o extravasamento do efluente. Além disso, esta situação poderia

aumentar o risco de erosão ao longo do perímetro da fossa devido à desestabilização do solo. Essas situações negativas comprometem as condições de infraestrutura dos sistemas de esgotamento sanitário, podendo criar uma situação crítica à segurança e à proteção dos moradores e animais do local.

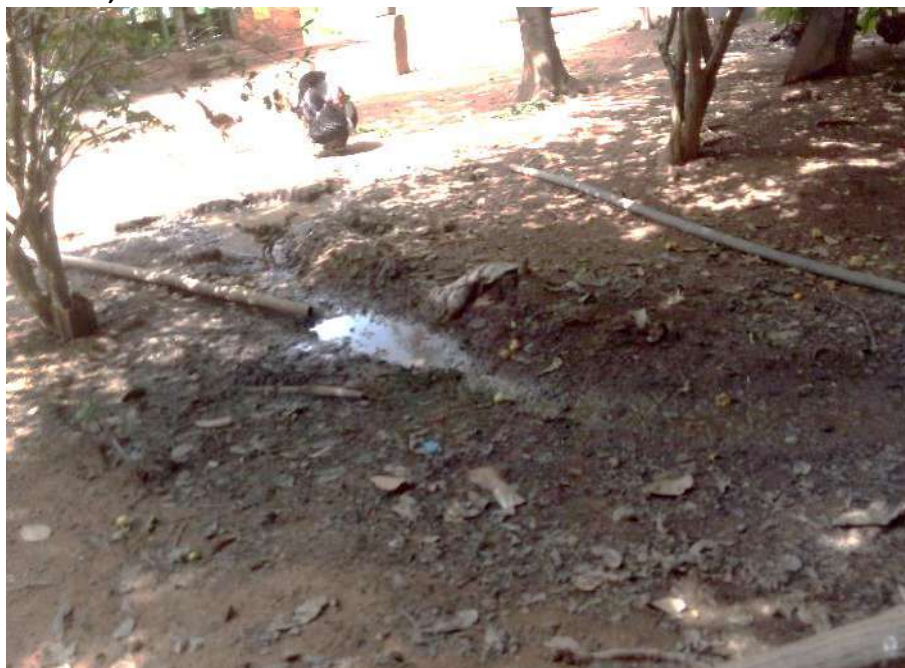
Ainda sobre o lançamento dos efluentes das águas cinzas, este quase sempre aconteceu próximo à residência. A Foto 6.8 ilustra o cenário causado pelo lançamento da água proveniente da pia de lavar louças e/ou do tanque de lavar roupas por meio de tubulações, podendo resultar no acúmulo de efluente. Este cenário pode contribuir para o início do processo de erosão no solo.

O lançamento de água cinza nas proximidades do domicílio propicia um ambiente insalubre, podendo trazer risco de contaminação da água, desenvolvimento de vetores e, consequentemente, possível comprometimento à saúde.

Foto 6.8 – Lançamento e acúmulo de água cinza proveniente da pia da cozinha e/ou do tanque de lavar roupas diretamente no solo do quintal próximo aos domicílios, na Comunidade Santo Antônio das Areias, Faina-GO, 2018.

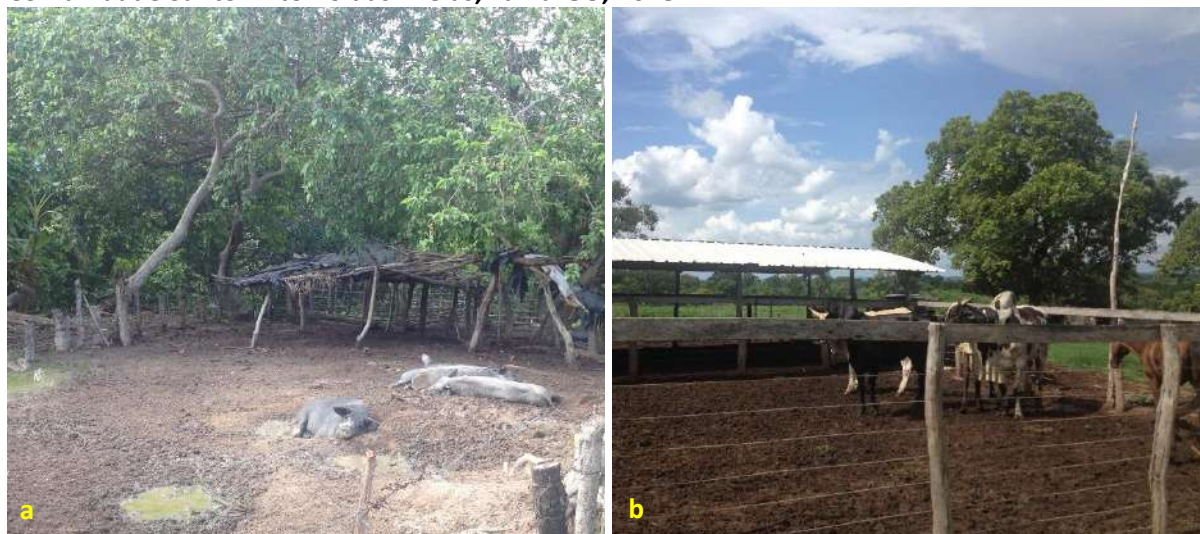
Na Foto 6.9, nota-se o confinamento de suínos (chiqueiro) e bovinos (curral) sem a impermeabilização do solo, onde a exposição deste com as excretas e a água pluvial pode provocar sua contaminação, além de atrair vetores.

Foto 6.9 – Exemplo da presença de chiqueiro (a) e curral (b) sem impermeabilização do solo, na Comunidade Santo Antônio das Areias, Faina-GO, 2018.

A partir de observações locais, pôde-se verificar, nas unidades familiares visitadas, que a incidência de domicílios com confinamento de animais sem a presença de canaletas para coleta e destinação dos efluentes líquidos formados foi frequente. Isso pode acarretar acúmulo de efluente líquido e possível contaminação do solo, trazendo riscos à saúde dos moradores.

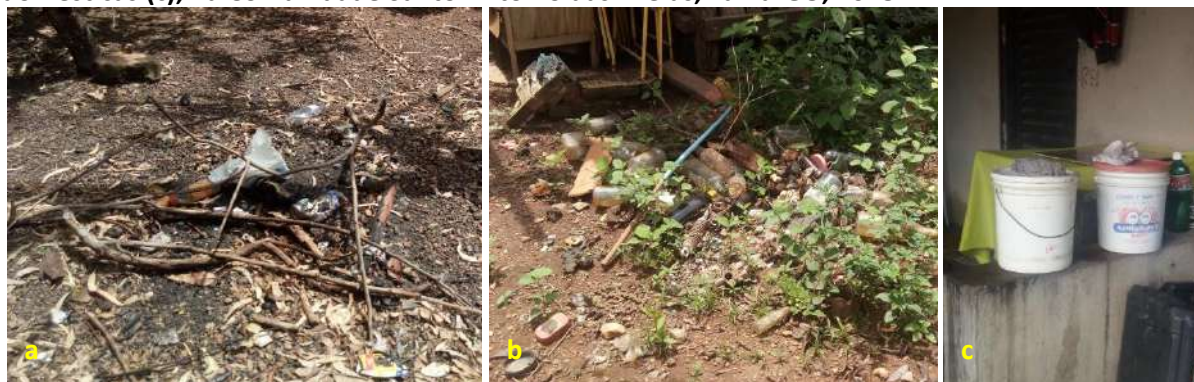
Na Comunidade Santo Antônio das Areias, 70,6% dos domicílios que separavam os resíduos secos informaram que realizavam a queima destes como uma das principais formas de destinação final (Foto 6.10a), apesar de ser uma ação inadequada e geradora de poluição do ar. No entanto, também foram verificadas outras forma de destinação, como a venda ou a doação desses resíduos em 17,6% da comunidade, gerando renda, pois são passíveis de reuso e reciclagem. Parte da comunidade também enterrava seus resíduos secos ou os transportava para a área urbana da cidade, no intuito de serem coletados pela prefeitura (Gráfico 6.11). Também foram observadas a presença de resíduos secos deixados no quintal (Foto 6.10b) e a reutilização de galões plásticos em atividades domésticas (Foto 6.10c), como forma de destinação final.

Foto 6.10 – Presença, nos quintais, de queima de resíduos (a), de depósito de garrafas e potes de vidro, latinhas, entre outros resíduos secos (b) e de reuso de galões plásticos em atividades domésticas (c), na Comunidade Santo Antônio das Areias, Faina-GO, 2018.

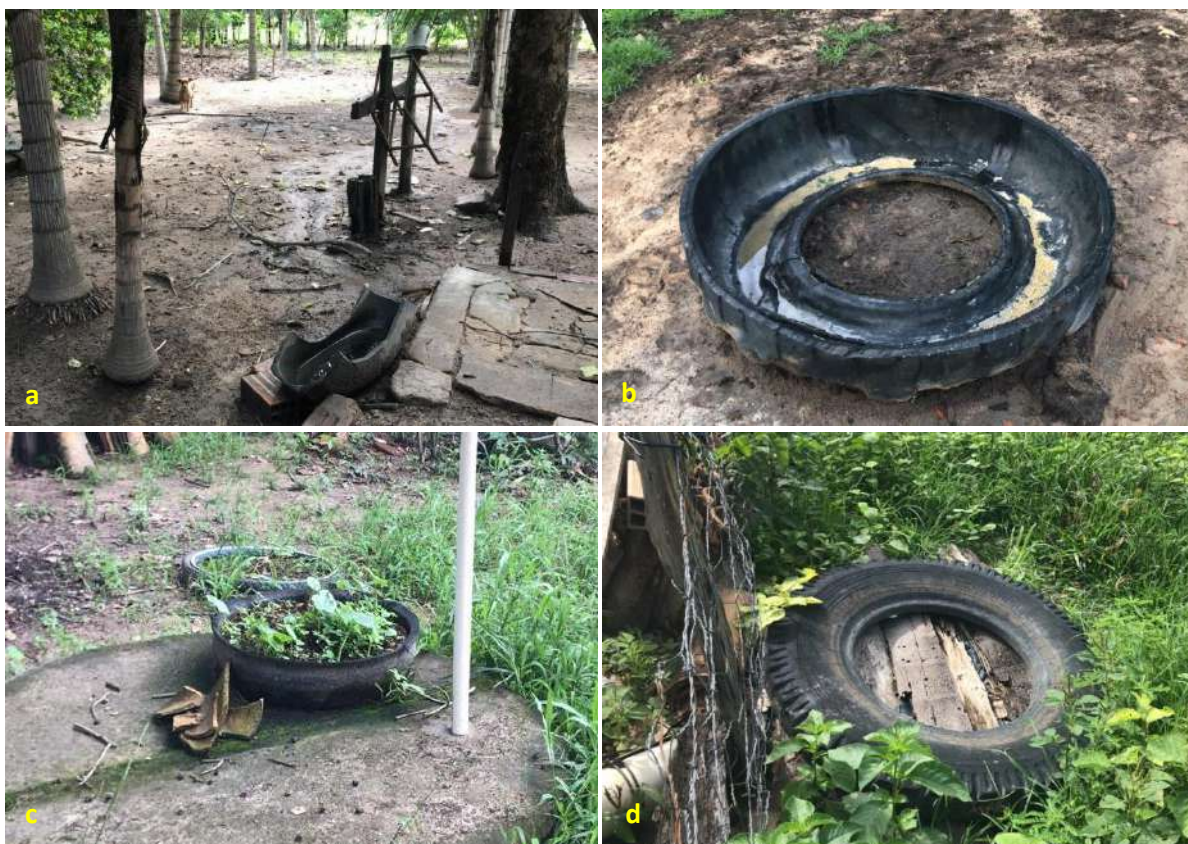
Foto 6.11 – Reuso de pneu para dessedentação de animais domésticos (a), para alimentação de gado (b), como vaso, na plantação de hortaliças (c) e pneu deixado no quintal (d), na Comunidade Santo Antônio das Areias, Faina-GO, 2018.

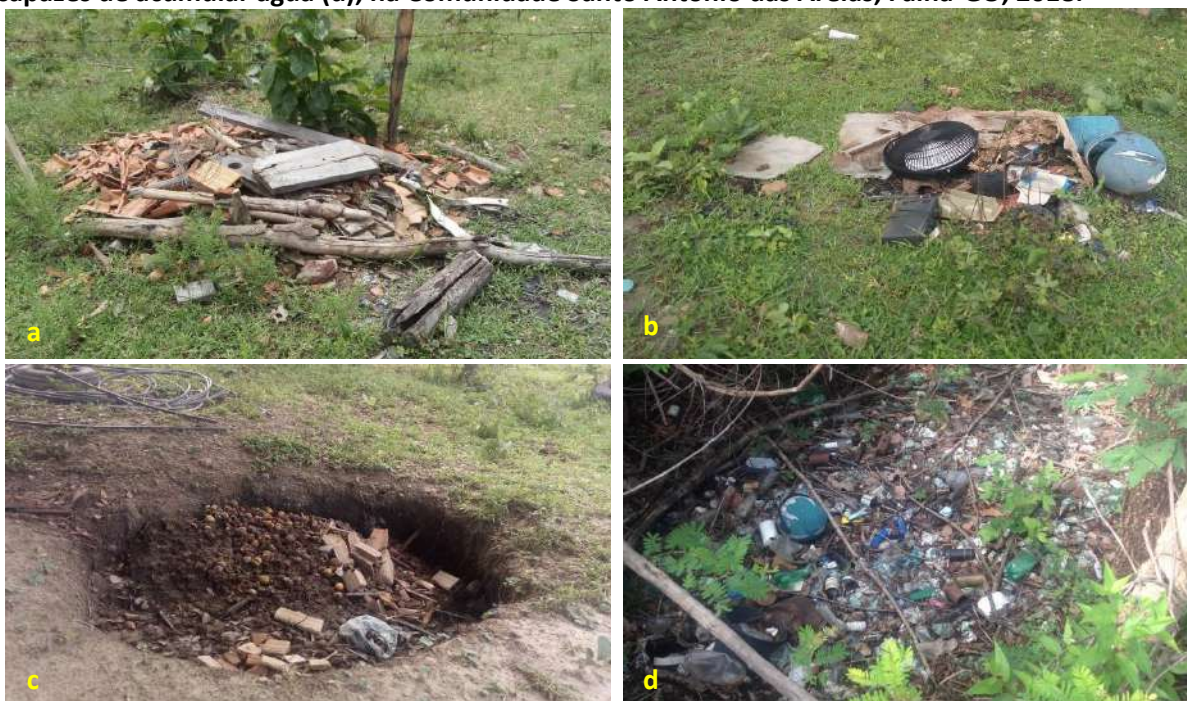
A situação encontrada nos quintais dos domicílios da Comunidade Santo Antônio das Areias foi de acúmulo de: materiais de construção (pedras, tijolos, madeiras, entre outros) em 88,2% dos quintais (Foto 6.12a); embalagens de veneno espalhadas em 17,6%; resíduos diversos espalhados em 35,3% (Foto 6.12b); resíduos acumulados em buracos em 23,5% (Foto 6.12c), e resíduos acumulados que apresentam possibilidade de armazenar água em 23,5% (Foto 6.12d), conforme o Gráfico 6.14.

Foto 6.12 – Presença, nos quintais, de resíduos de materiais de construção, tipo: tijolos de cerâmica, madeira e arame (a), resíduos variados espalhados (b), acumulados em buraco (c), e resíduos capazes de acumular água (d), na Comunidade Santo Antônio das Areias, Faina-GO, 2018.

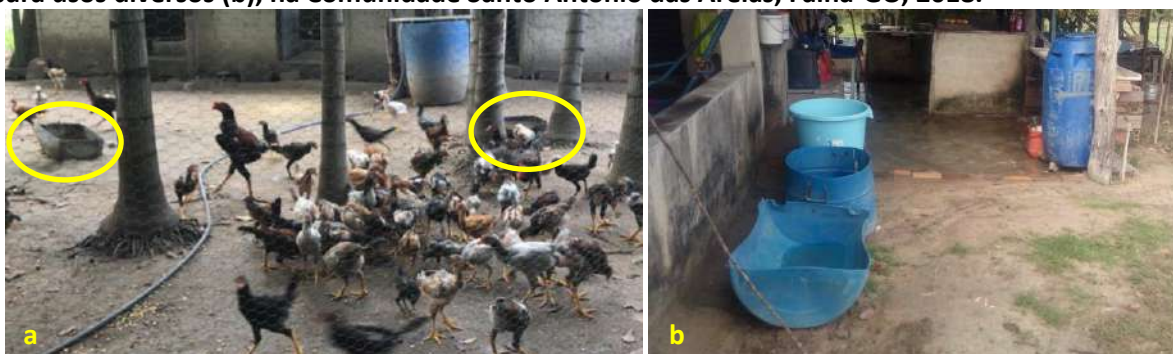
Notaram-se também várias formas de uso e reuso de recipientes, como caixas d'água, tambores, bombonas, entre outros, encontrados nos quintais da comunidade. Em 82,4% dos domicílios foram encontrados recipientes reutilizados para dessedentação de animais e, em 29,4%, recipientes que acumulam água para usos diversos (Gráfico 6.14). A Foto 6.13 ilustra dois exemplos: bombona e galão plástico, cortado ao meio, com água para dessedentação de aves (Foto 6.13a), e bombonas e tambores com água acumulada para usos diversos (Foto 6.13b).

Foto 6.13 – Recipientes plásticos reutilizados para dessedentação de aves (a) e com água acumulada, para usos diversos (b), na Comunidade Santo Antônio das Areias, Faina-GO, 2018.

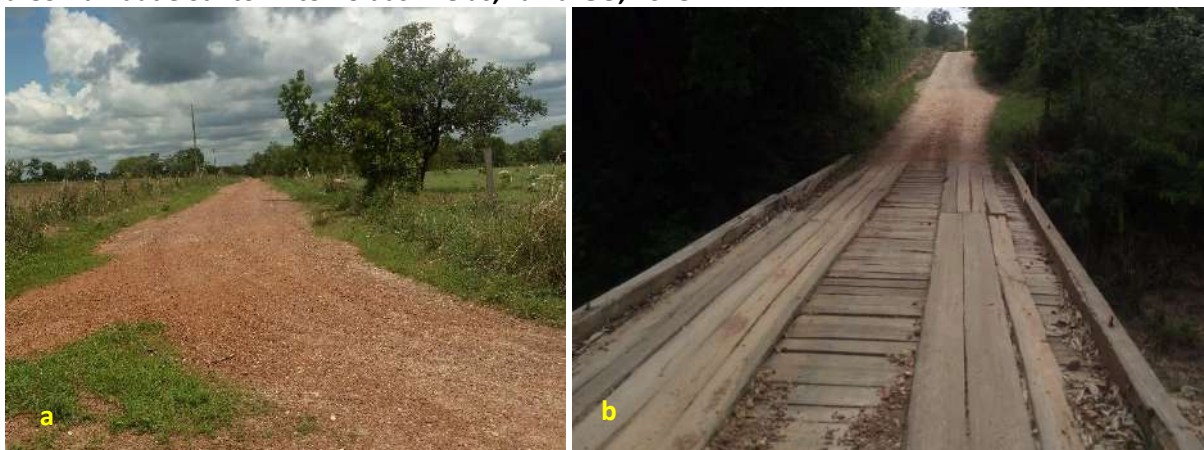
A via que liga a zona urbana do município de Faina à Comunidade Santo Antônio das Areias é a rodovia estadual GO-070. As vias de acesso não são pavimentadas (Foto 6.14a), assim como algumas vias internas. Além disso, há também, ao longo da trajetória, fundos de vale, onde passam cursos d'água responsáveis pelo transporte de uma grande parcela do escoamento superficial. A estrutura de passagem pelo córrego Taquaral, em madeira, aparenta estar em boas condições (Foto 6.14b), oferecendo segurança para o tráfego dos moradores.

Foto 6.14 – Via de acesso não pavimentada (a) e ponte sobre córrego Taquaral na via de acesso (b) à Comunidade Santo Antônio das Areias, Faina-GO, 2018.

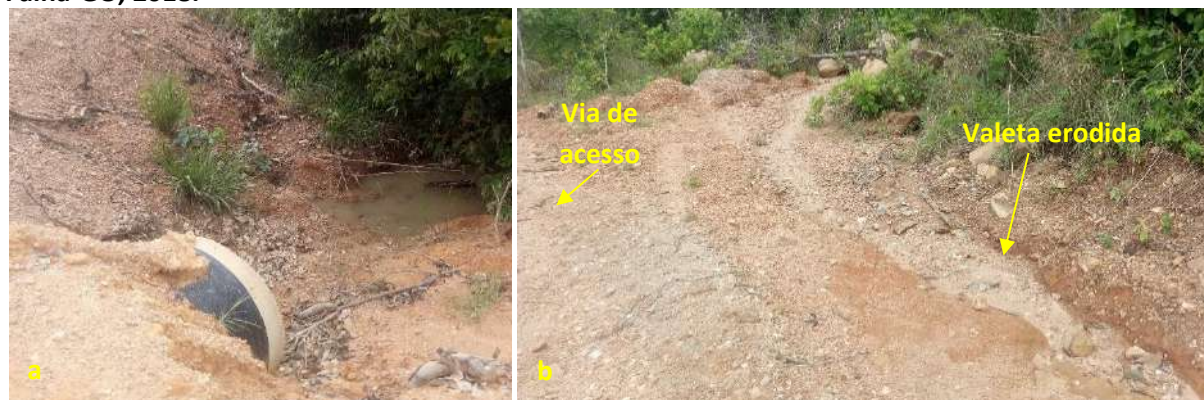
Foram identificados bueiros (Foto 6.15a) e valetas erodidas (Foto 6.15b) na via de acesso para o encaminhamento da parcela de água precipitada na forma de escoamento superficial.

Foto 6.15 – Bueiro (a) e valeta erodida (b) na via de acesso à Comunidade Santo Antônio das Areias, Faina-GO, 2018.

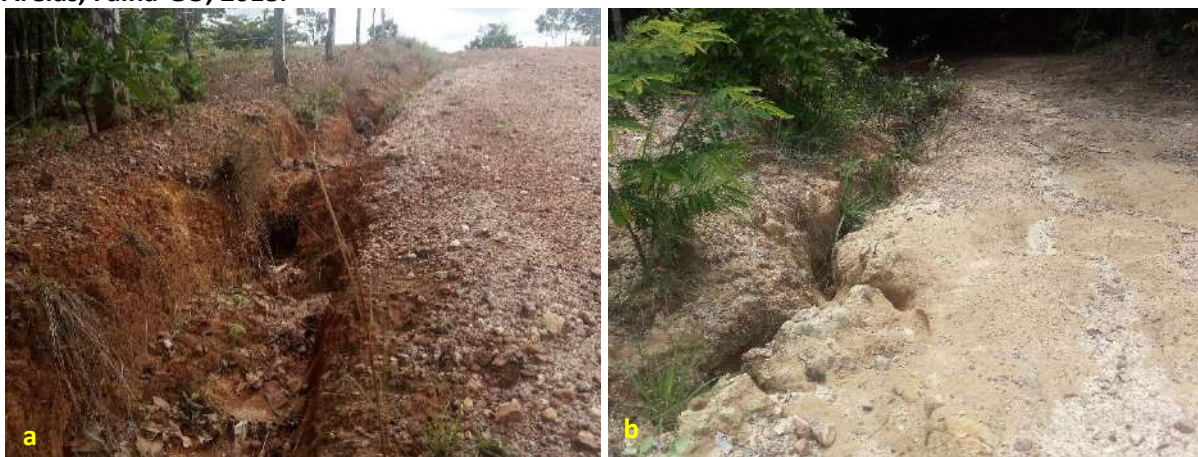
Apesar da existência das estruturas de drenagem, observaram-se processos erosivos nas margens da via de acesso (Fotos 6.16a e 6.16b).

Foto 6.16 – Processos erosivos nas margens da via de acesso à Comunidade Santo Antônio das Areias, Faina-GO, 2018.

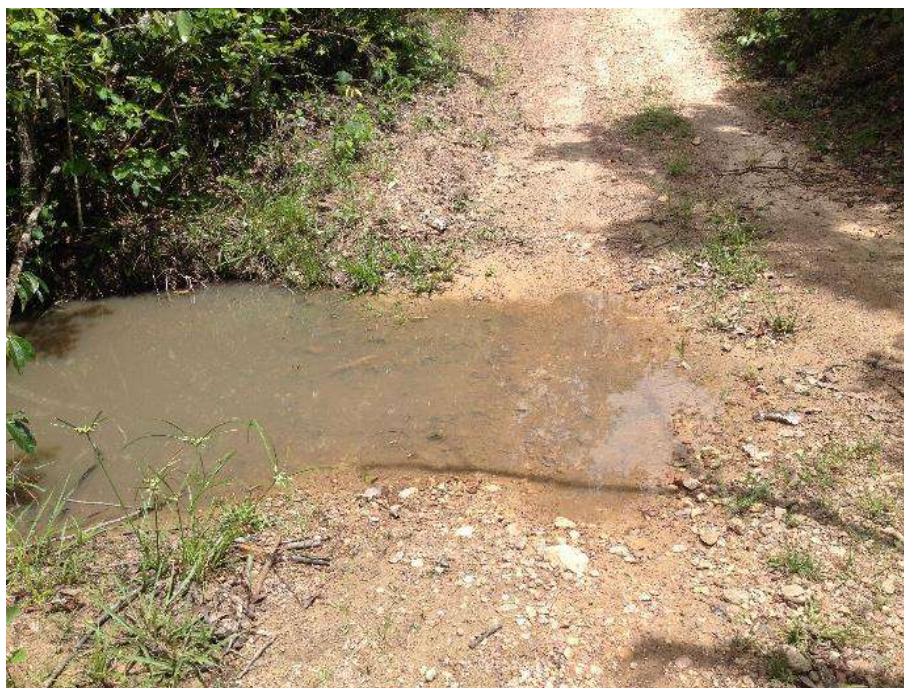
Ainda foram notados pontos de alagamento (Foto 6.17) na via de acesso.

Foto 6.17 – Ponto de alagamento na via de acesso à Comunidade Santo Antônio das Areias, Faina-GO, 2018.

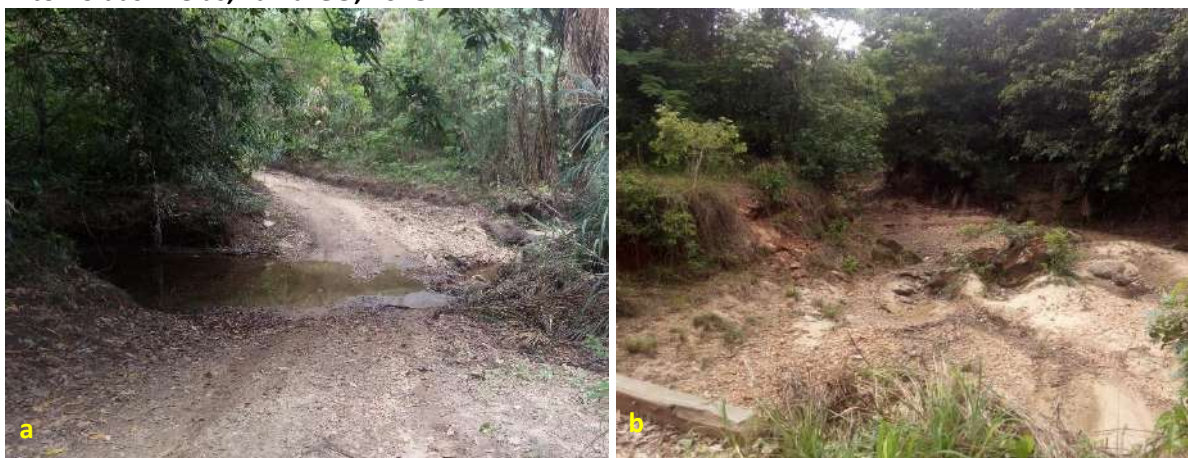
No que diz respeito à macrodrenagem, conforme ilustrado no Mapa 6.1, foram observados na comunidade o córrego das Areias (Foto 6.18a), em regime perene, e o córrego Taquaral (Foto 6.18b), em regime intermitente. As margens dos córregos possuem cobertura vegetal.

Foto 6.18 – Córrego das Areias (a) e córrego Taquaral (b) na via de acesso à Comunidade Santo Antônio das Areias, Faina-GO, 2018.

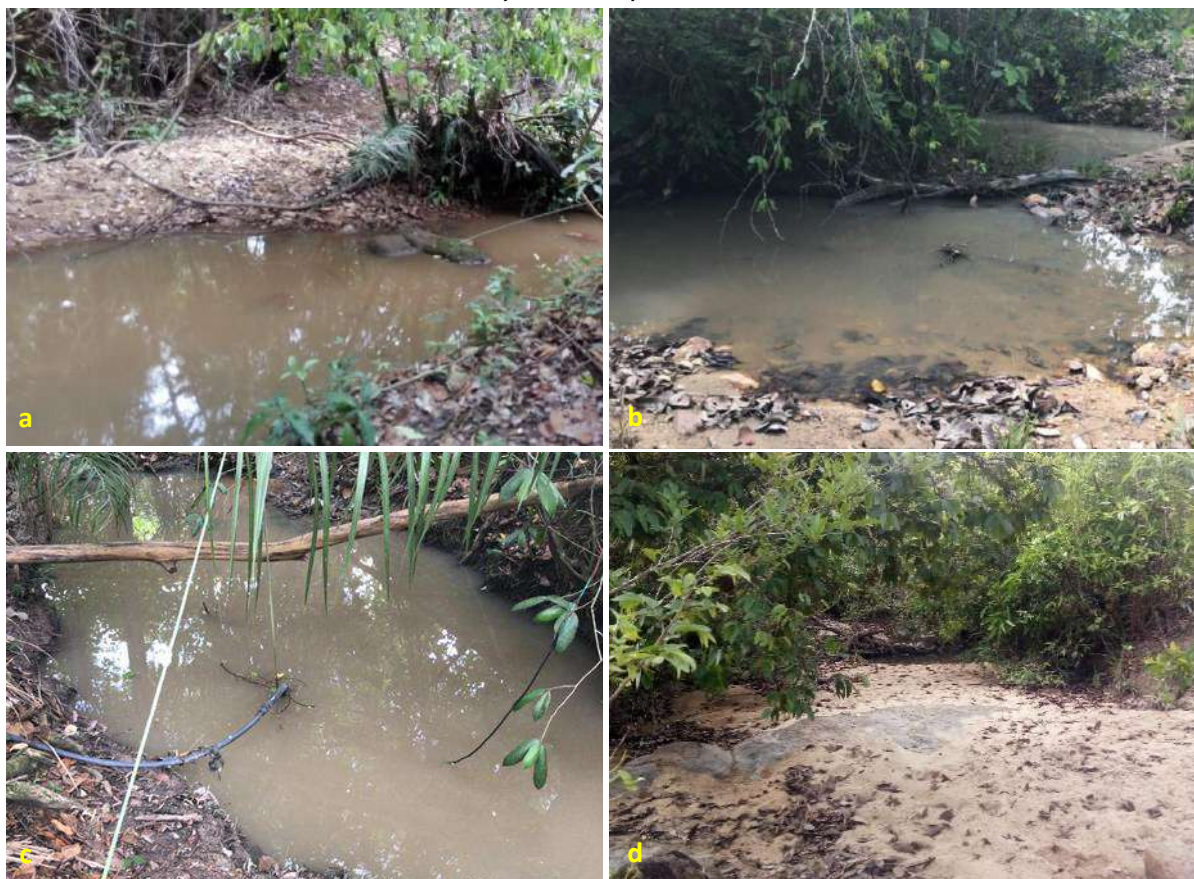
Notou-se, ainda, que: 94,1% dos lotes da comunidade estavam sendo margeados por algum curso d'água (Foto 6.19); 18,8% das matas ciliares estavam degradadas, 68,7% das matas ciliares estavam parcialmente recompostas, e 12,5% destas estavam totalmente preservadas (Foto 6.19 e Gráfico 6.18).

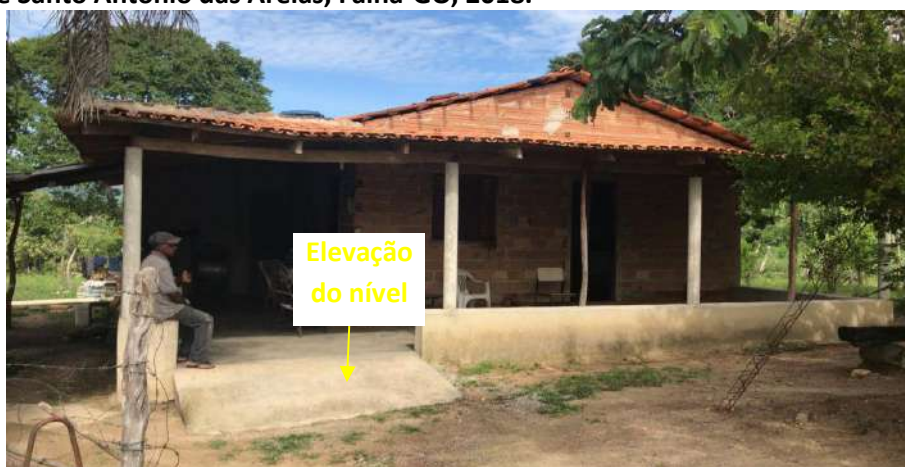
Foto 6.20 – Dispositivo de prevenção dos danos provocados pelas águas em residência da Comunidade Santo Antônio das Areias, Faina-GO, 2018.

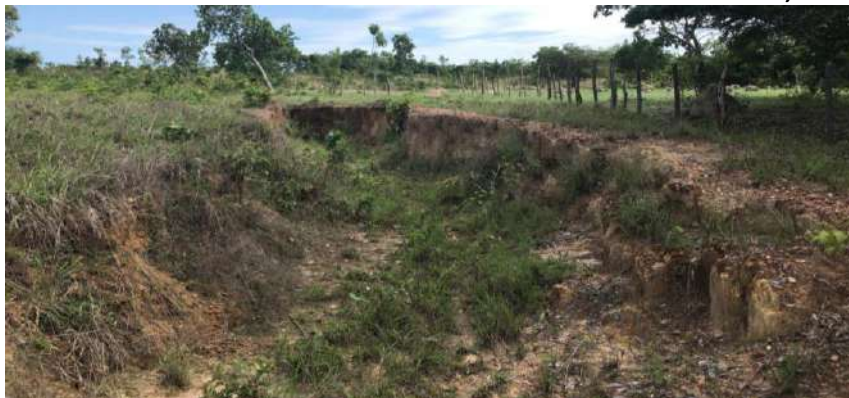
Sobre os danos causados ao solo pelo escoamento superficial, foi constatado que em 18,8% dos lotes da comunidade havia algum tipo de erosão (Foto 6.21), sendo que a extensão deste processo variou de 1,0 a 25,0 metros. Dos que disseram ter erosão em seus terrenos, 66,7% sofreram avanço ao longo dos anos.
