# DIAGNÓSTICO TÉCNICO PARTICIPATIVO DA COMUNIDADE SEBASTIÃO ROSA DA PAZ

Uruaçu - Goiás  
2018

Saneamento e Saúde  
Ambiental em Comunidades  
Rurais e Tradicionais de Goiás

### **PROJETO: SANEAMENTO E SAÚDE AMBIENTAL EM COMUNIDADES RURAIS E TRADICIONAIS DE GOIÁS (SANRURAL)**

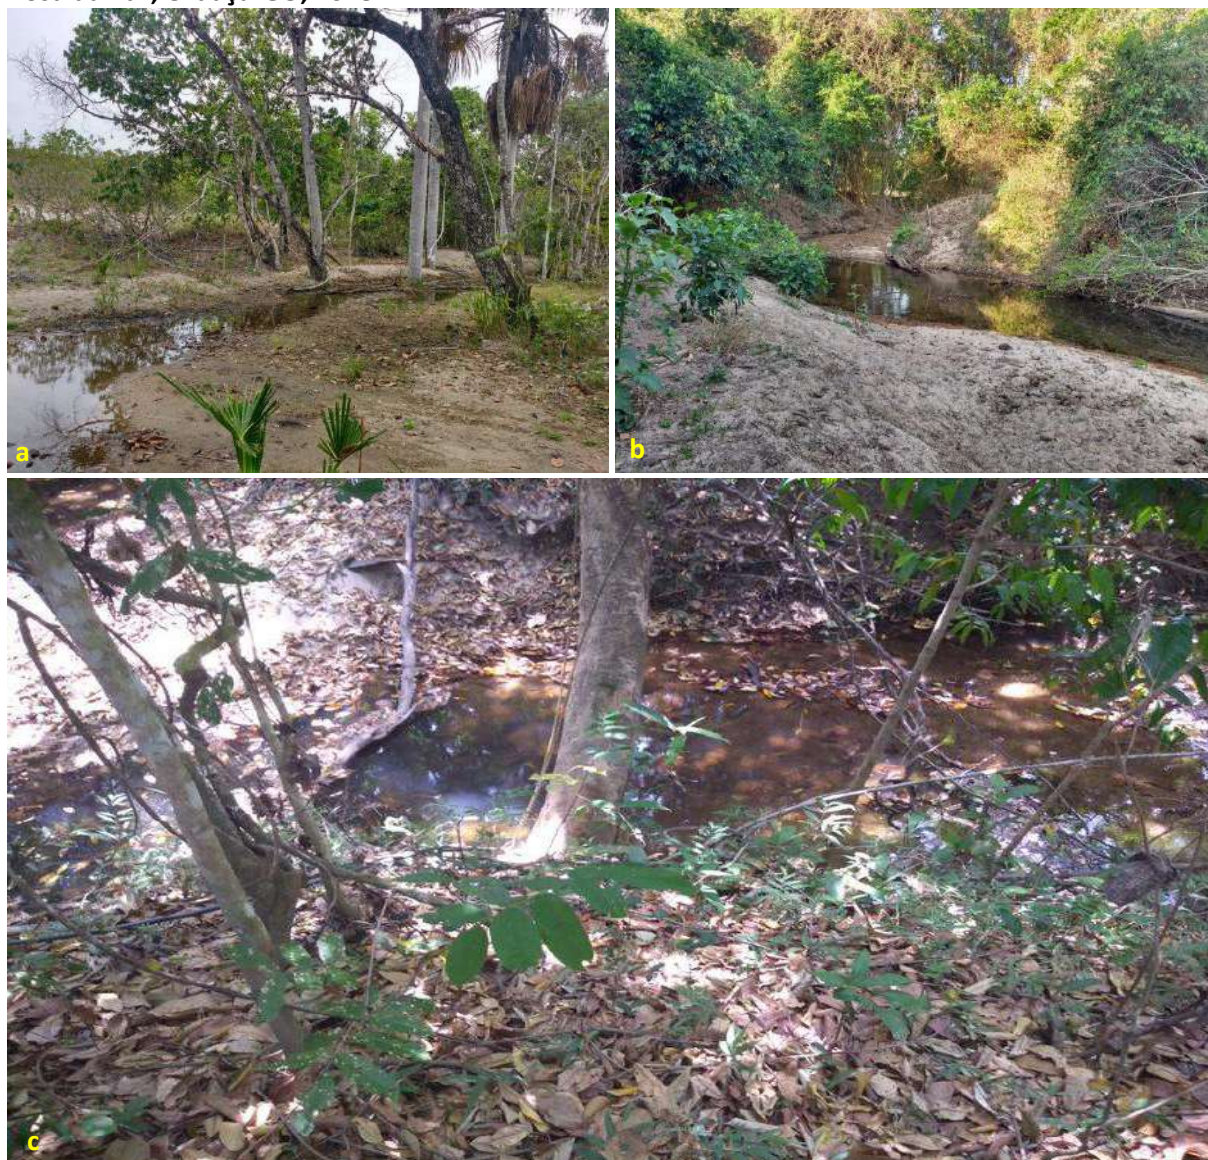
**Foto 6.3 – Diferentes mananciais superficiais afluentes do rio Passa Três, Comunidade Sebastião Rosa da Paz, Uruaçu-GO, 2018.**

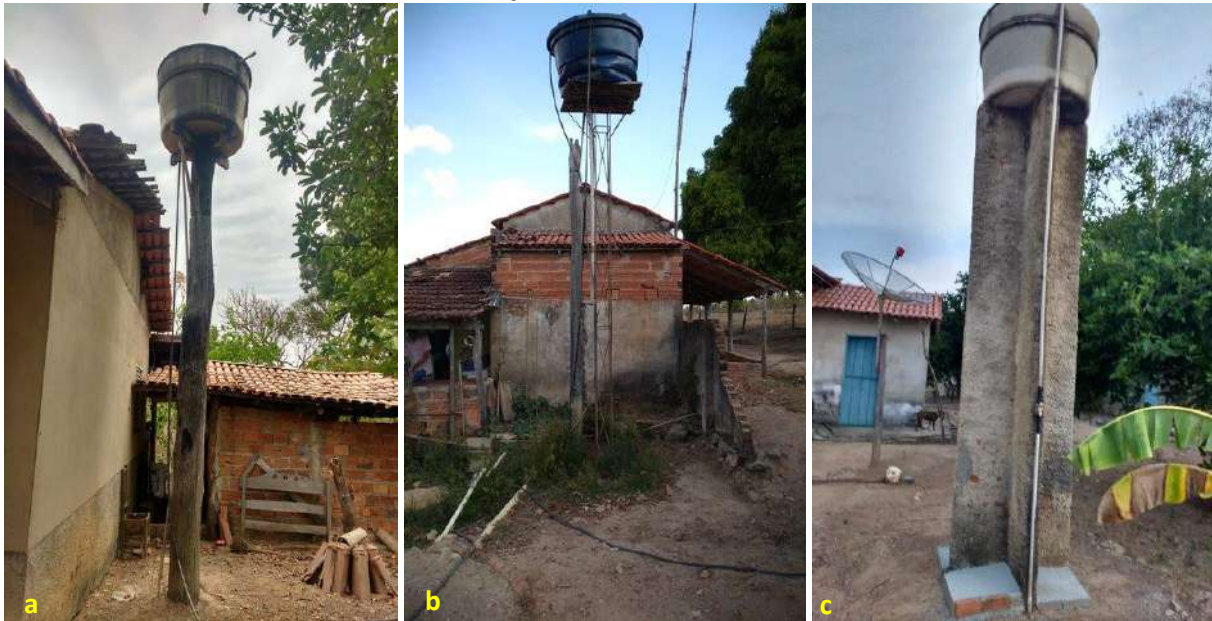
**Foto 6.5 – Reservatório em fibrocimento sobre estrutura de madeira (a), reservatório em polietileno sobre estrutura metálica (b), Reservatório em fibrocimento sobre estrutura de alvenaria (c), Comunidade Sebastião Rosa da Paz, Uruaçu-GO, 2018.**
