DIAGNÓSTICO TÉCNICO PARTICIPATIVO DA COMUNIDADE LAGOA GENIPAPO

Nova Crixás - Goiás
2018

Saneamento e Saúde
Ambiental em Comunidades
Rurais e Tradicionais de Goiás

PROJETO: SANEAMENTO E SAÚDE AMBIENTAL EM COMUNIDADES RURAIS E TRADICIONAIS DE GOIÁS (SANRURAL)

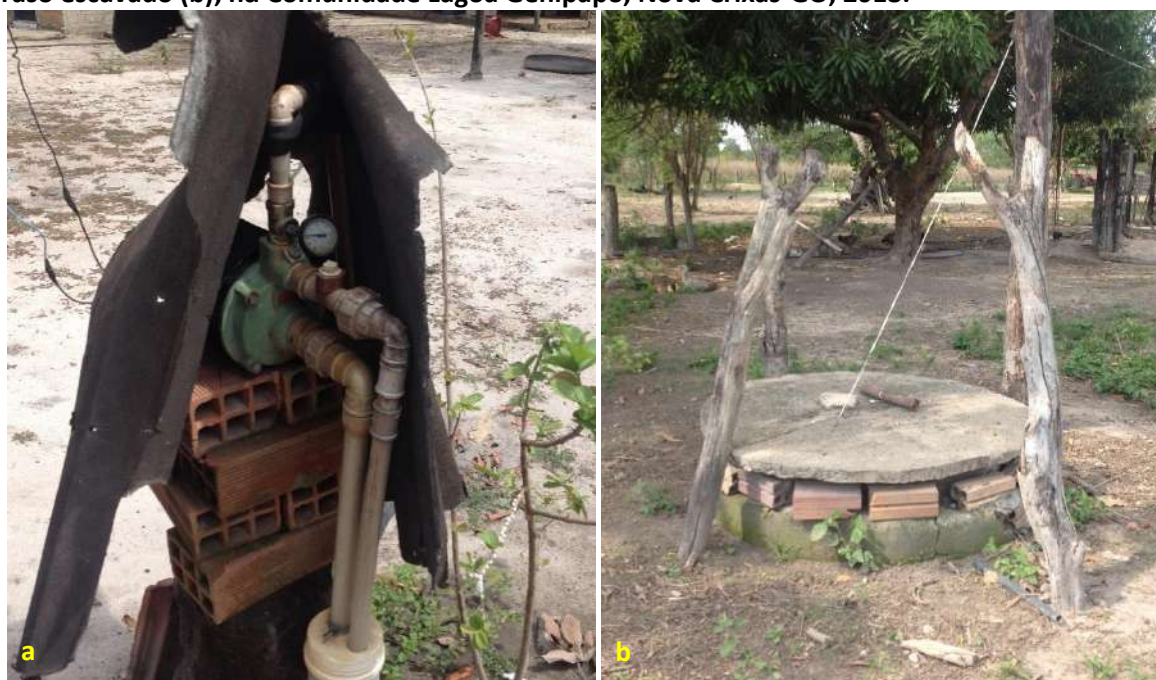
Foto 6.1 – Fontes de abastecimento de água utilizadas para ingestão: poço tubular raso (a) e poço raso escavado (b), na Comunidade Lagoa Genipapo, Nova Crixás-GO, 2018.

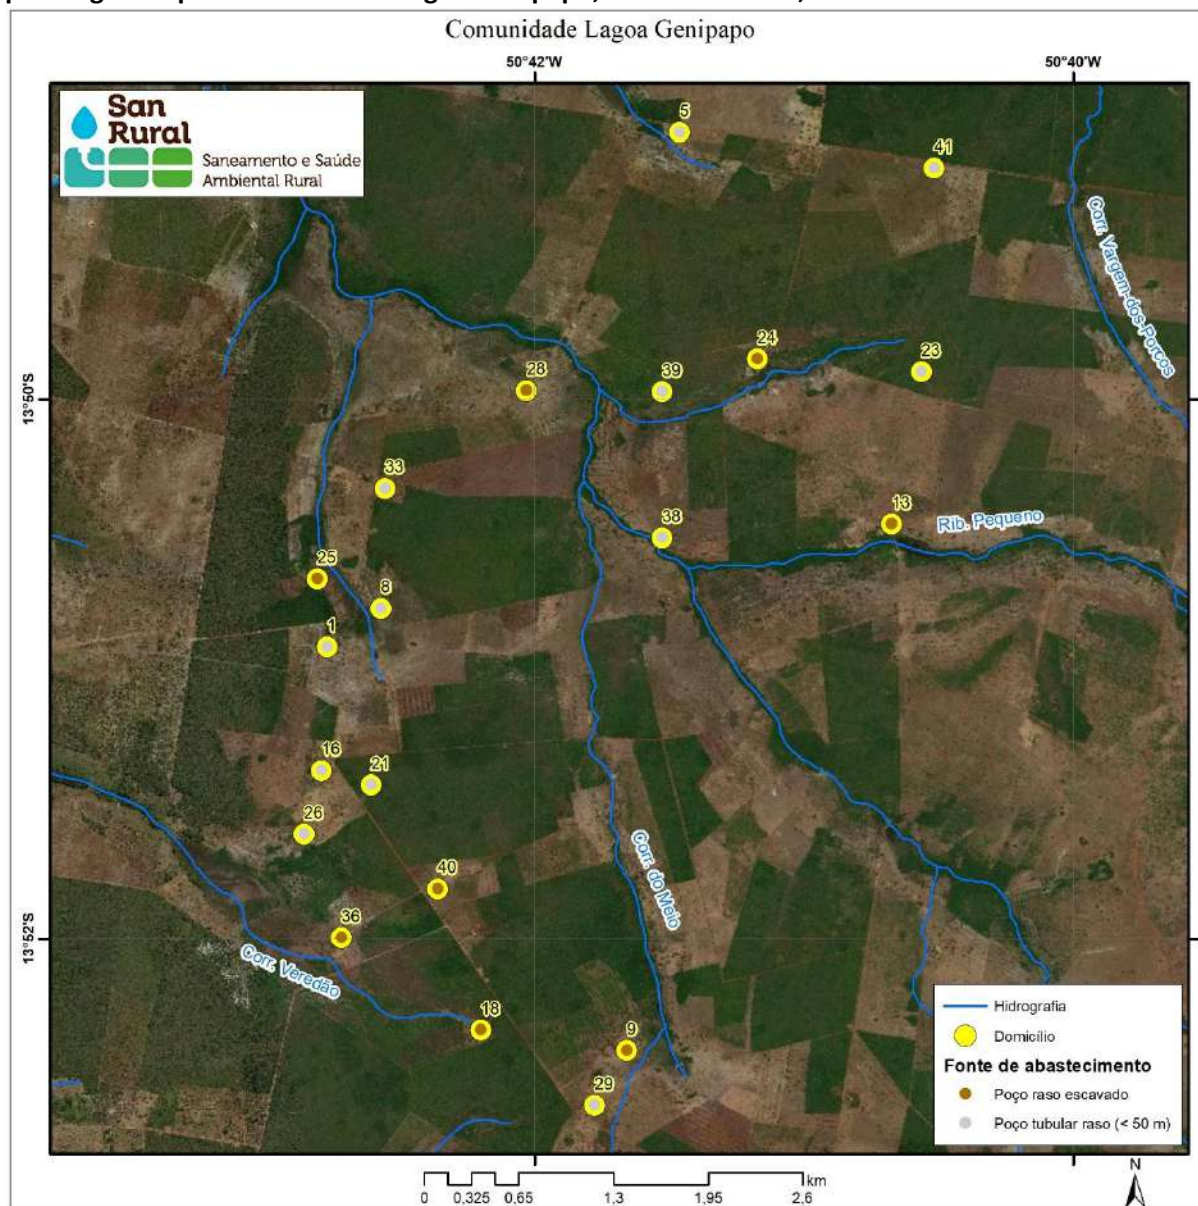
Mapa 6.1 – Distribuição espacial dos domicílios e das fontes de abastecimento de água utilizadas para ingestão pela Comunidade Lagoa Genipapo, Nova Crixás-GO, 2018.

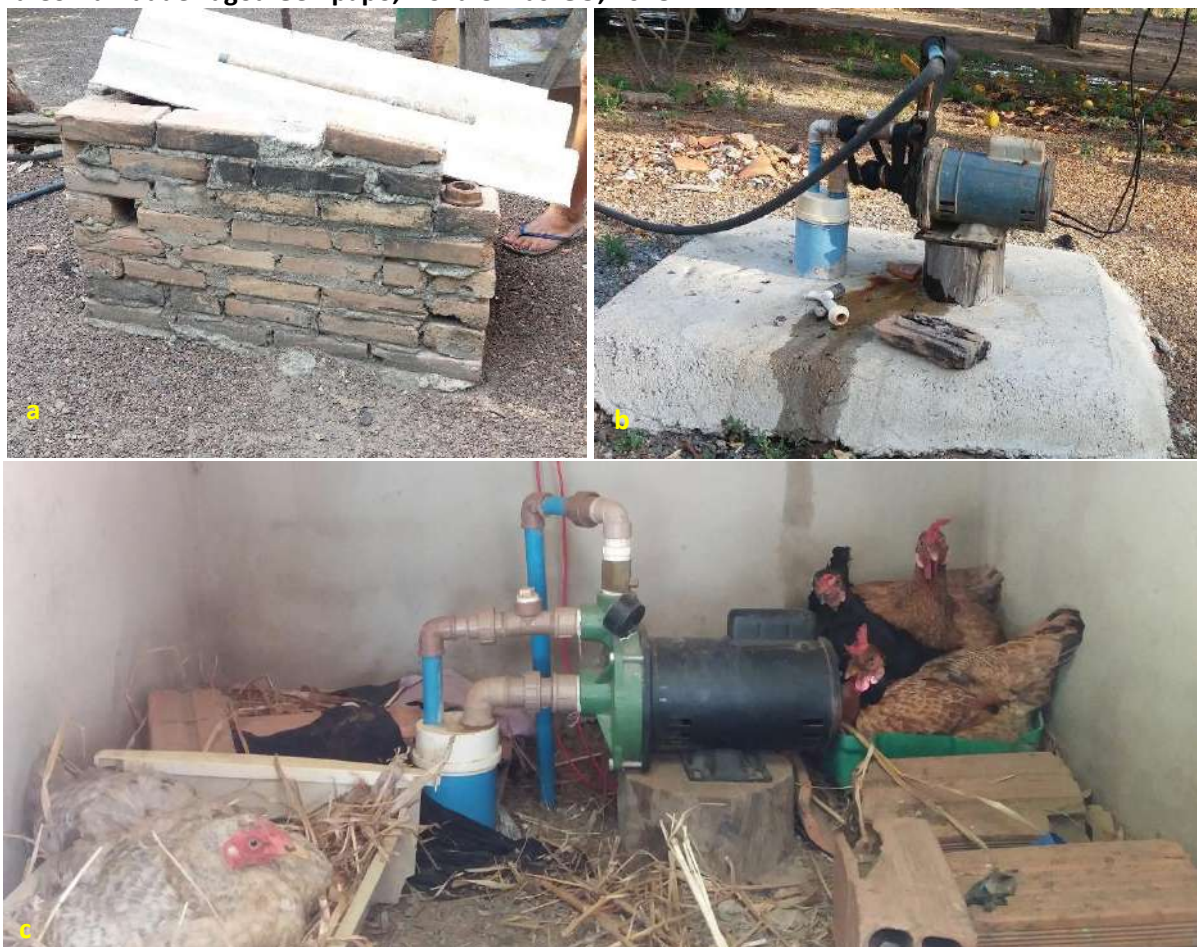
Foto 6.3 – Poço tubular raso: protegido em abrigo de alvenaria e coberto com telhas de fibrocimento (a); com base em concreto mas sem proteção no entorno (b), em abrigo compartilhado com aves (c), na Comunidade Lagoa Genipapo, Nova Crixás-GO, 2018.

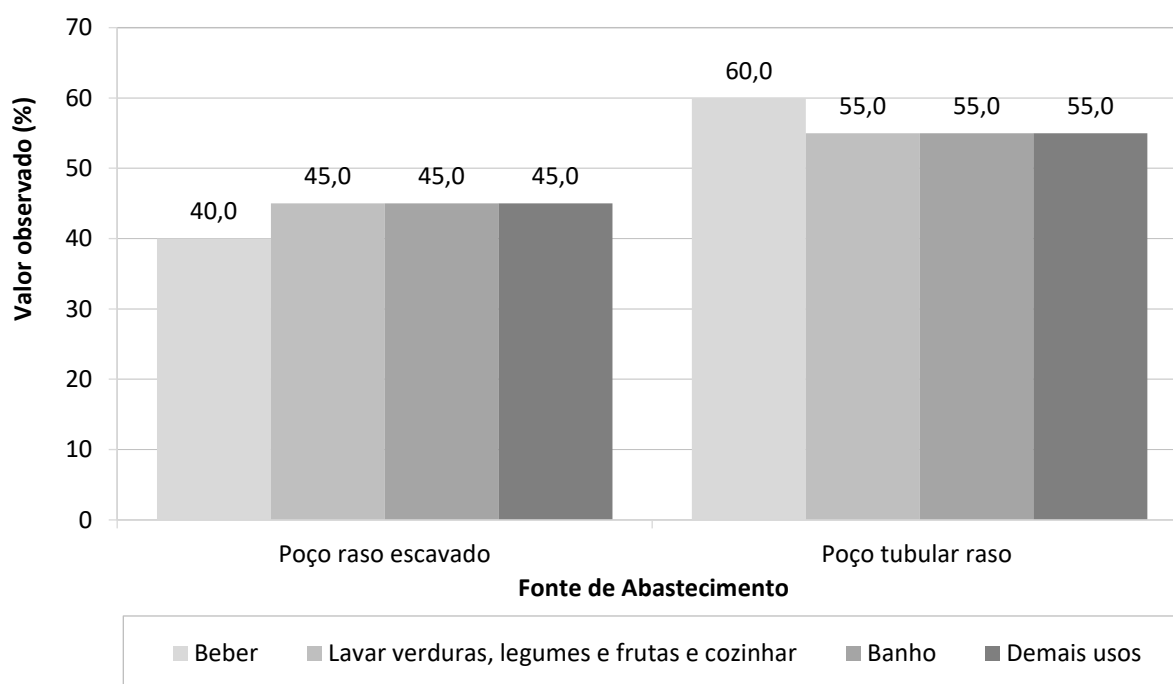
Gráfico 6.1 – Fontes de abastecimento de água em função dos diferentes usos nos domicílios da Comunidade Lagoa Genipapo, Nova Crixás-GO, 2018.

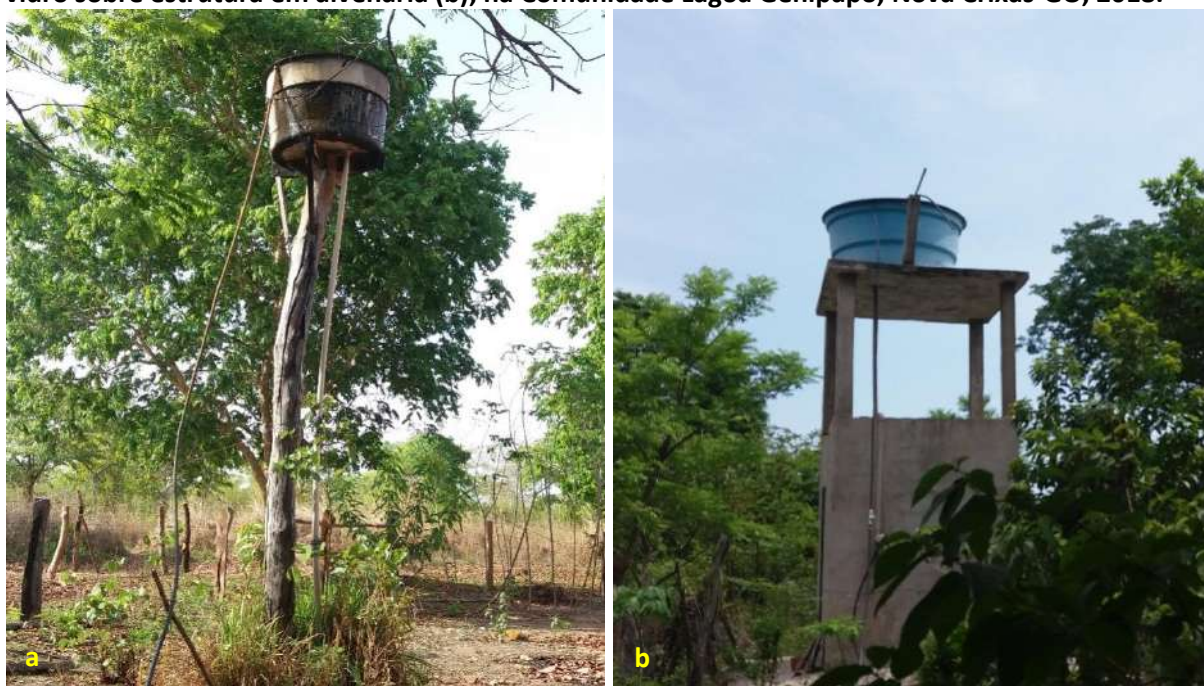
Foto 6.4 – Reservatórios domiciliares: de fibrocimento sobre estrutura em madeira (a), de fibra de vidro sobre estrutura em alvenaria (b), na Comunidade Lagoa Genipapo, Nova Crixás-GO, 2018.

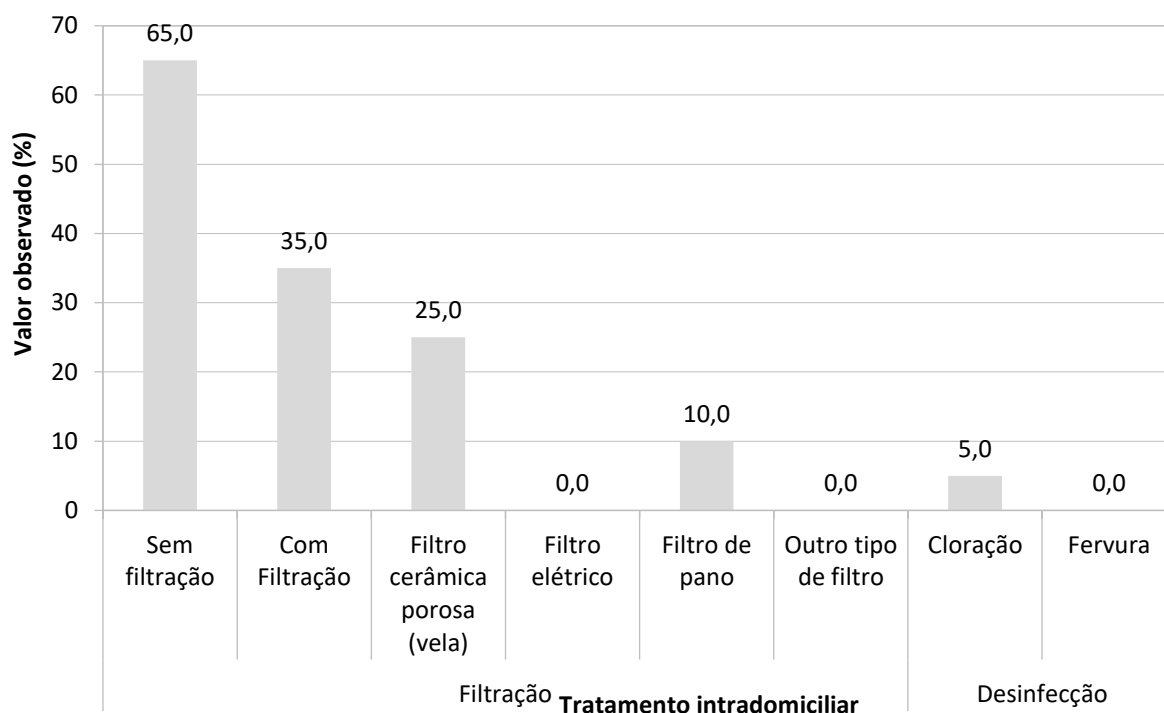
Gráfico 6.2 – Tratamento intradomiciliar realizado na água utilizada para ingestão na Comunidade Lagoa Genipapo, Nova Crixás-GO, 2018.

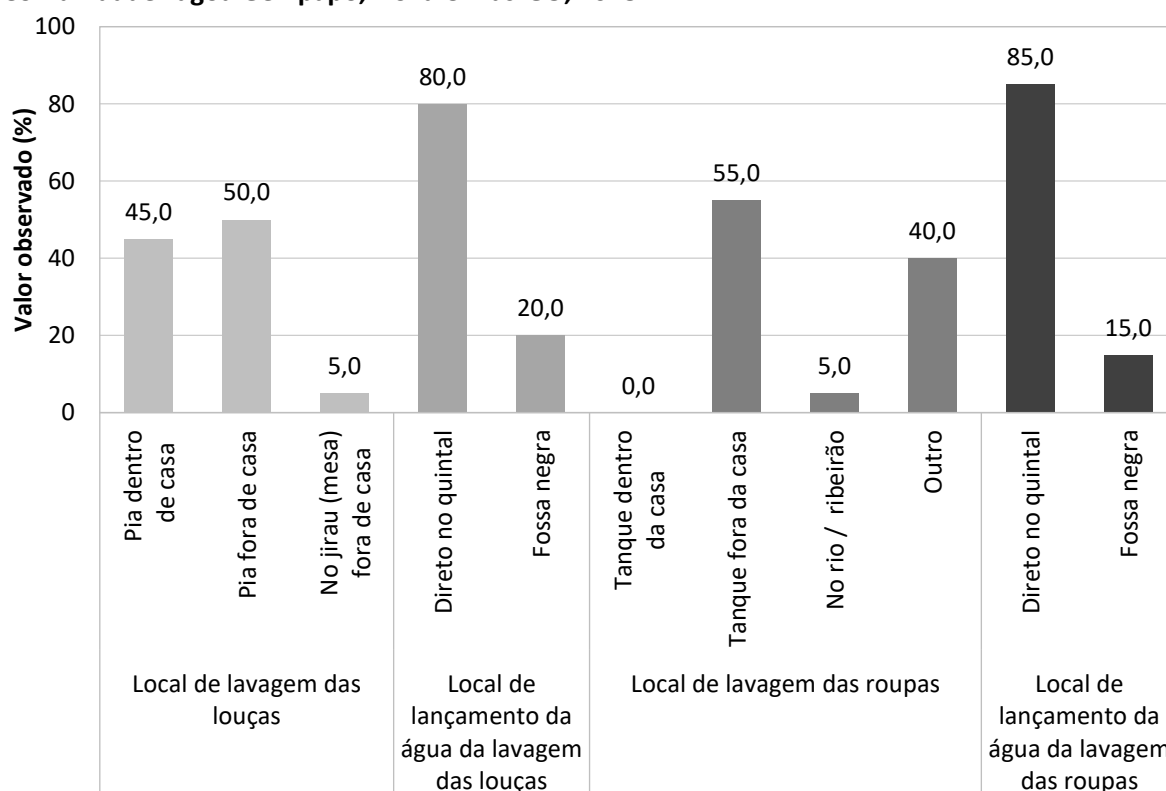
Gráfico 6.6 – Localização dos aparelhos hidrossanitários e locais de geração e de lançamento da água cinza, proveniente da pia para lavagem das louças e do tanque para lavagem das roupas, na Comunidade Lagoa Genipapo, Nova Crixás-GO, 2018.

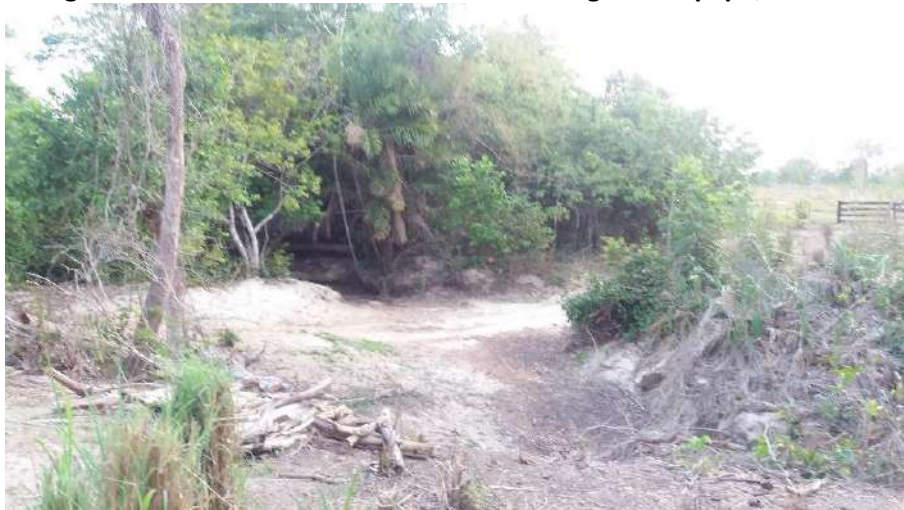
Notou-se, ainda, que: 55,0% dos lotes da comunidade estavam sendo margeados por algum curso d'água (Foto 6.15); 18,2% das matas ciliares destes cursos d'água estavam degradadas; 72,7% estavam parcialmente recompostas, e 9,1% estavam totalmente preservadas (Gráfico 6.18).

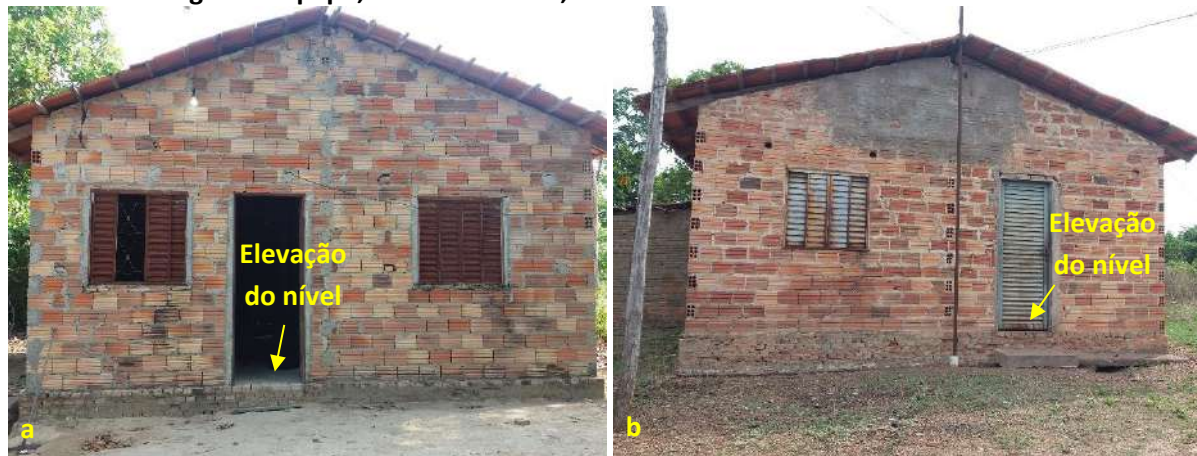
Foto 6.16 – Dispositivos de prevenção dos danos provocados pelas águas em residências da Comunidade Lagoa Genipapo, Nova Crixás-GO, 2018.
