DIAGNÓSTICO TÉCNICO PARTICIPATIVO DA COMUNIDADE SEBASTIÃO ROSA DA PAZ

Uruaçu - Goiás
2018

Saneamento e Saúde
Ambiental em Comunidades
Rurais e Tradicionais de Goiás

PROJETO: SANEAMENTO E SAÚDE AMBIENTAL EM COMUNIDADES RURAIS E TRADICIONAIS DE GOIÁS (SANRURAL)

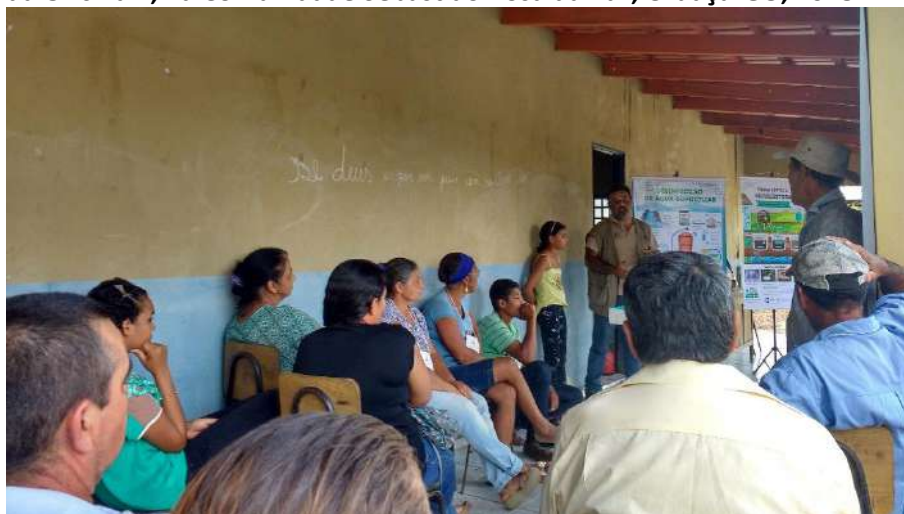
A Foto 2.6 ilustra a apresentação sobre procedimentos de construção e funcionamento de fossa biodigestora, assim como tratamento da água no intradomicílio, com destaque para a desinfecção da água com hipoclorito de sódio com concentração de 2,5%.

Foto 2.6 – Apresentação sobre tratamento da água intradomiciliar e procedimentos construtivos e operacionais da fossa biodigestora como forma de boas práticas em saneamento durante o Momento 3 da Oficina 2, na Comunidade Sebastião Rosa da Paz, Uruaçu-GO, 2018.

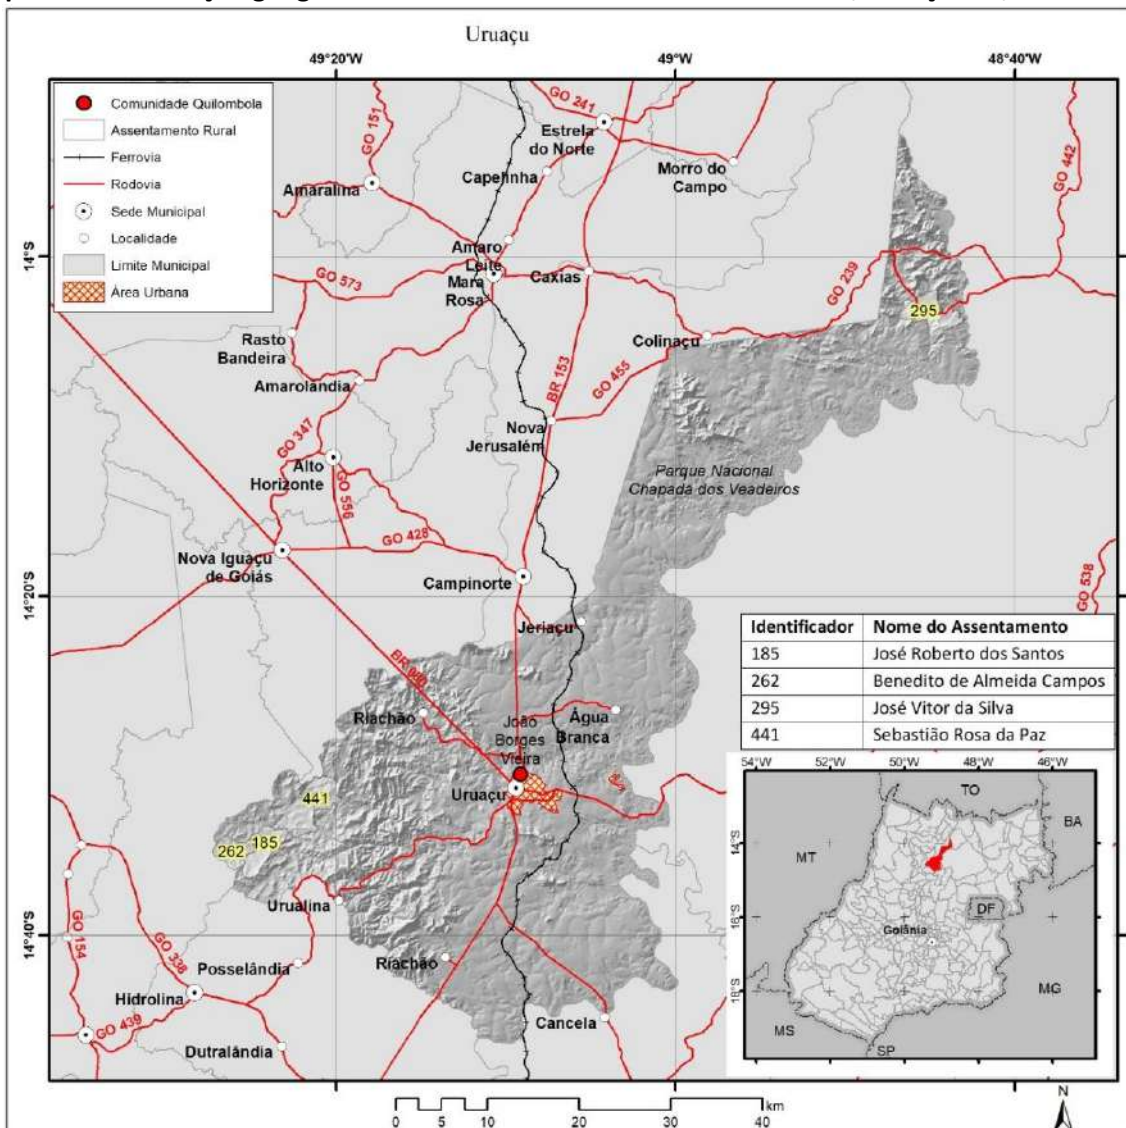
Mapa 3.1 – Localização geográfica da Comunidade Sebastião Rosa da Paz, Uruaçu-GO, 2020.

O assentamento rural da Comunidade Sebastião Rosa da Paz está localizado 20 km ao oeste da área urbana do município de Uruaçu, nas proximidades do assentamento da Comunidade José Roberto dos Santos (Mapa 3.1).

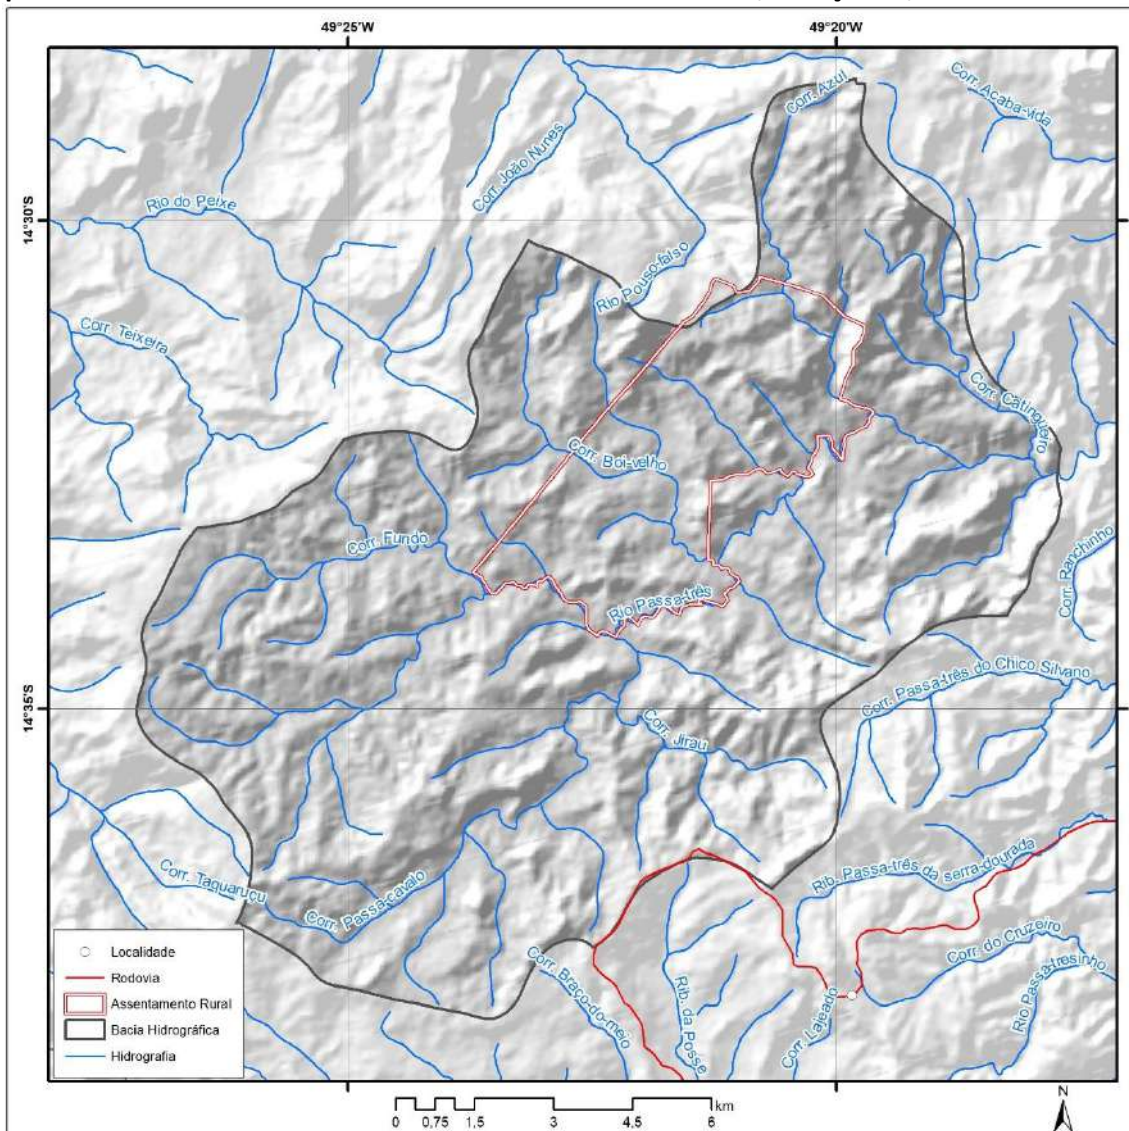
Mapa 3.2 – Assentamento da Comunidade Sebastião Rosa da Paz, Uruaçu-GO, 2020.

O assentamento da Comunidade Sebastião Rosa da Paz possui área de 23,25 km² e está localizado na bacia hidrográfica do rio Passa Três, conforme se pode observar no Mapa 3.2.

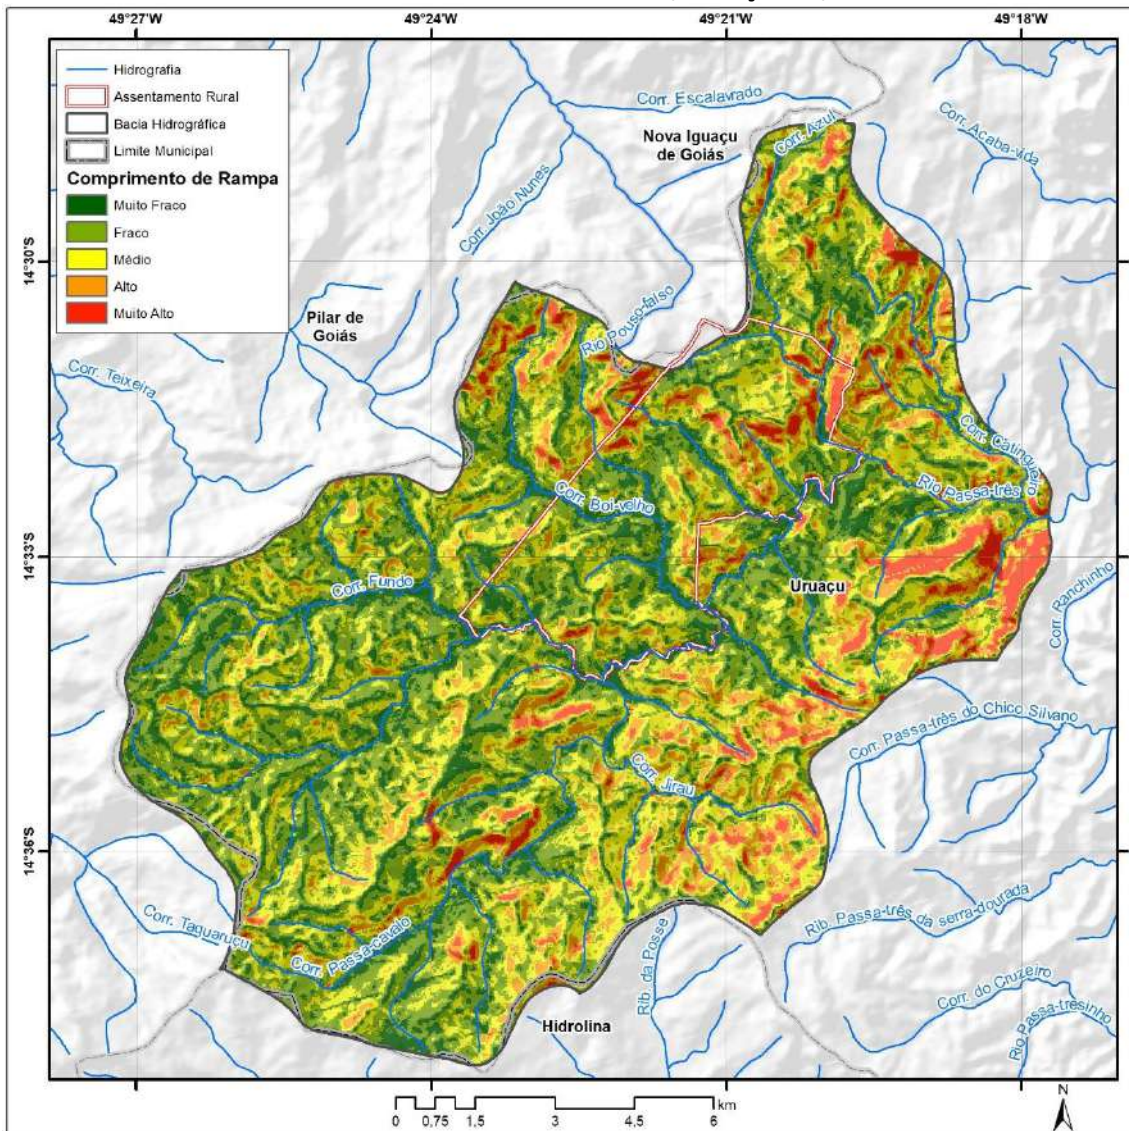
Mapa 3.8 – Comprimento de rampas de declividade do relevo na bacia hidrográfica do rio Passa Três e do assentamento da Comunidade Sebastião Rosa da Paz, Uruaçu-GO, 2020.

Na bacia hidrográfica do rio Passa Três foi avaliado também o comprimento de rampa do terreno, que é a integração espacial entre a declividade e seu comprimento. O comprimento de rampa é um importante indicador de potencial de ocorrência de processos erosivos. No Mapa 3.8 é possível observar que na bacia hidrográfica e também no assentamento da Comunidade Sebastião Rosa da Paz há locais de pequenos comprimentos de rampa, mas com ocorrências de locais com comprimentos de rampa variando de médio a muito alto.

Para os locais com elevados comprimentos de rampa é indicado que se tenha cobertura vegetal nativa, de modo que os terrenos estejam protegidos contra ações da precipitação, minimizando, assim, a ocorrência de erosões dos solos. Desse modo, no Mapa 3.9 é possível observar, em comparação com o Mapa 3.8, que muitas áreas de comprimentos de rampas mais elevados estão cobertas por vegetação nativa.

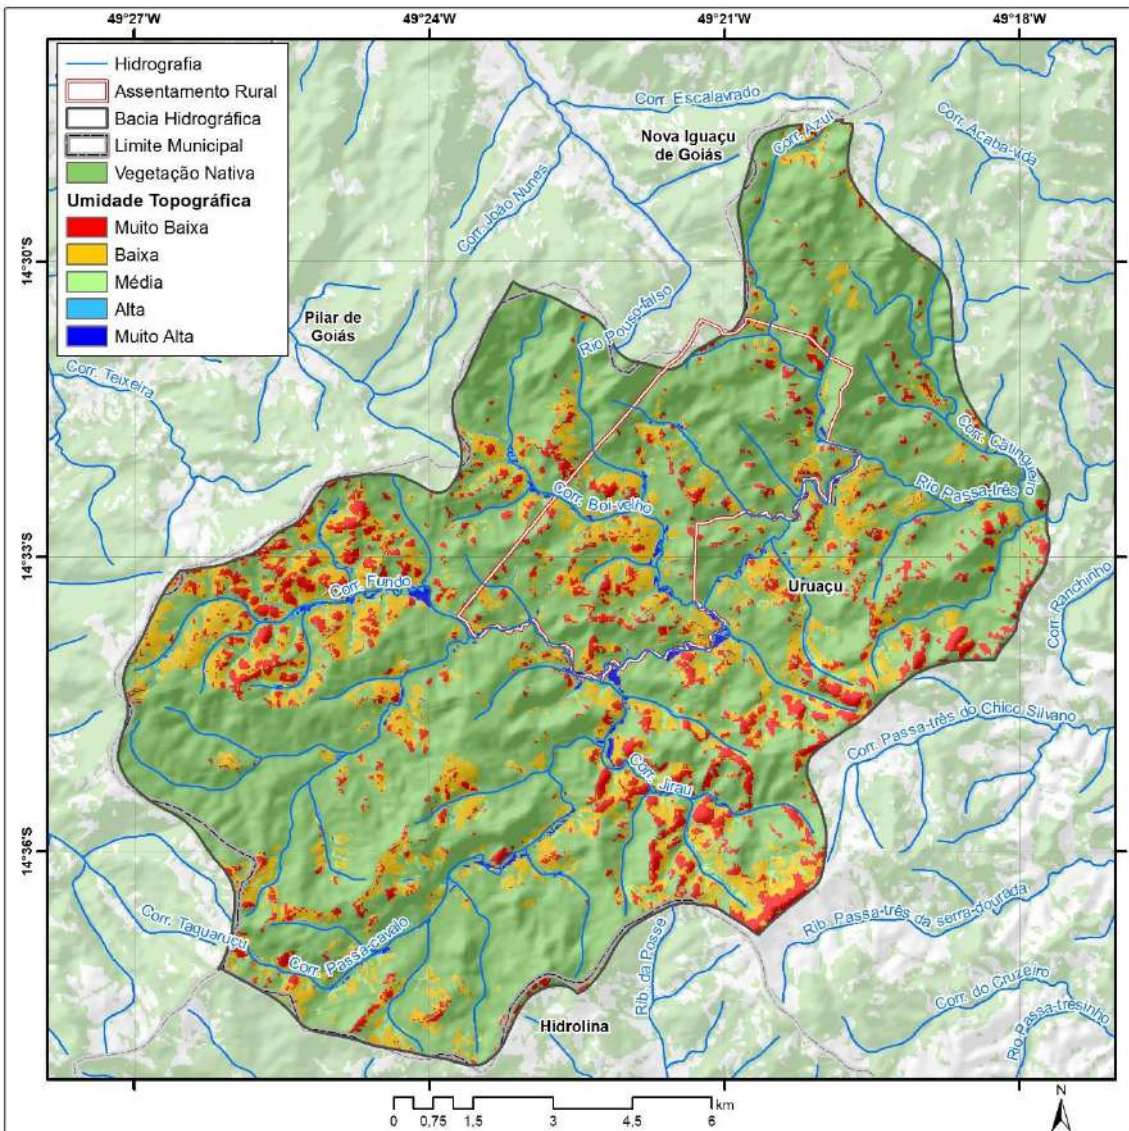
Mapa 3.11 – Índice de umidade topográfica e cobertura de vegetação nativa remanescente na bacia hidrográfica do rio Passa Três e do assentamento da Comunidade Sebastião Rosa da Paz, Uruaçu-GO, 2020.

No Mapa 3.11, por meio da comparação visual com o Mapa 3.10, observa-se que a maioria das áreas de alto índice de umidade topográfica e próximas a rede de drenagem estão protegidas com cobertura vegetal nativa, tanto na bacia hidrográfica, quanto no assentamento da Comunidade Sebastião Rosa da Paz.

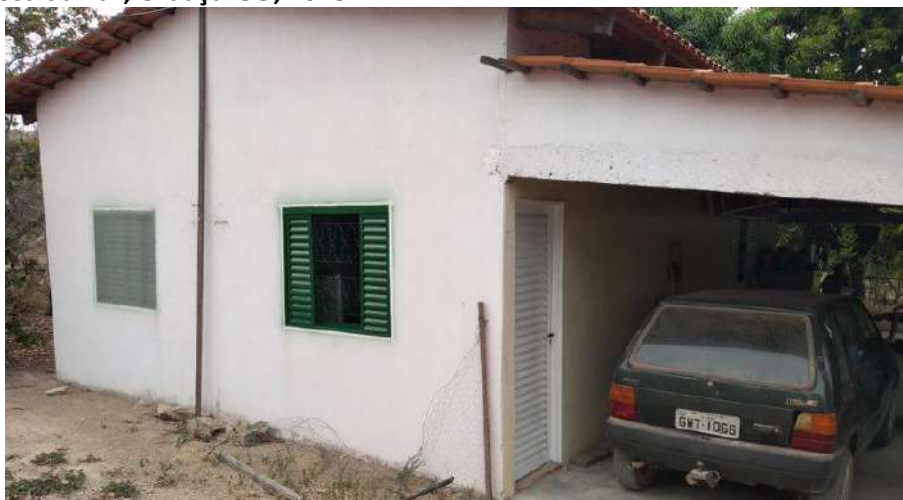
Foto 4.1 – Habitação construída de alvenaria com reboco e pintura, identificada na Comunidade Sebastião Rosa da Paz, Uruaçu-GO, 2018.

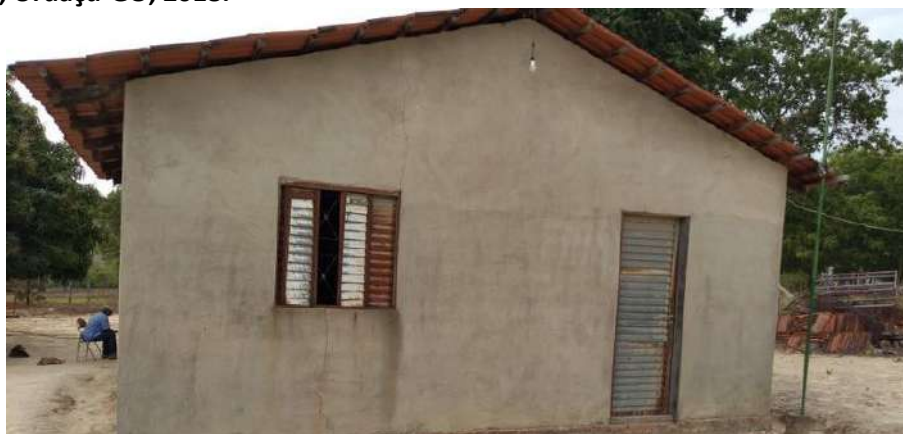
Foto 4.2 – Habitação construída de alvenaria com reboco, identificada na Comunidade Sebastião Rosa da Paz, Uruaçu-GO, 2018.

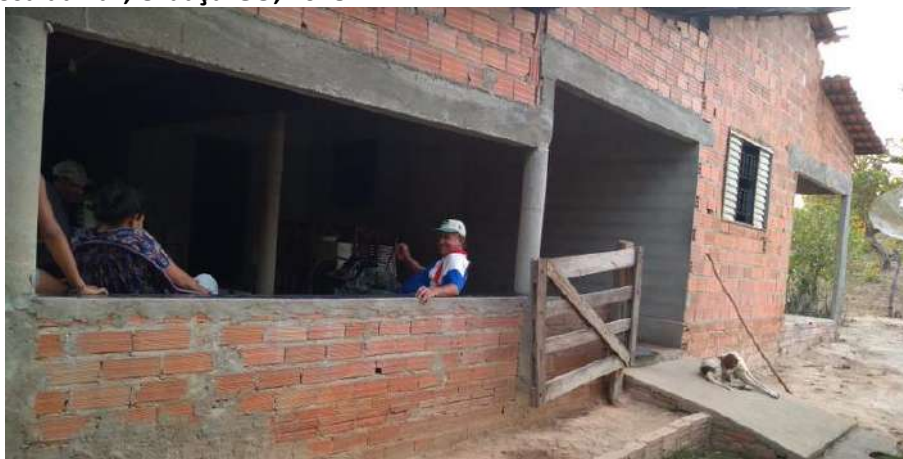
Foto 4.3 – Habitação construída de alvenaria com e sem reboco, identificada na Comunidade Sebastião Rosa da Paz, Uruaçu-GO, 2018.

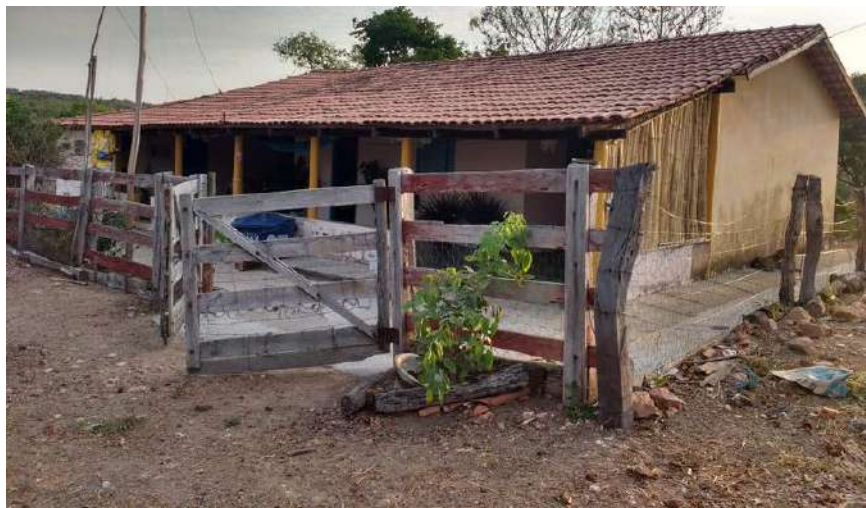
Um dos fatores mais importantes no que diz respeito ao conforto térmico é a técnica utilizada para a cobertura das habitações. Nesse sentido, foi observado na comunidade que 100% das habitações apresentam cobertura de telha de barro em associação aos 10,5% que apresentaram cobertura de telha de fibrocimento (Gráfico 4.34). Na Foto 4.5 pode ser observado exemplo de uma das coberturas identificada nas habitações da Comunidade Sebastião Rosa da Paz.

Foto 4.5 – Cobertura de telha de barro, identificada na Comunidade Sebastião Rosa da Paz, Uruaçu-GO, 2018.

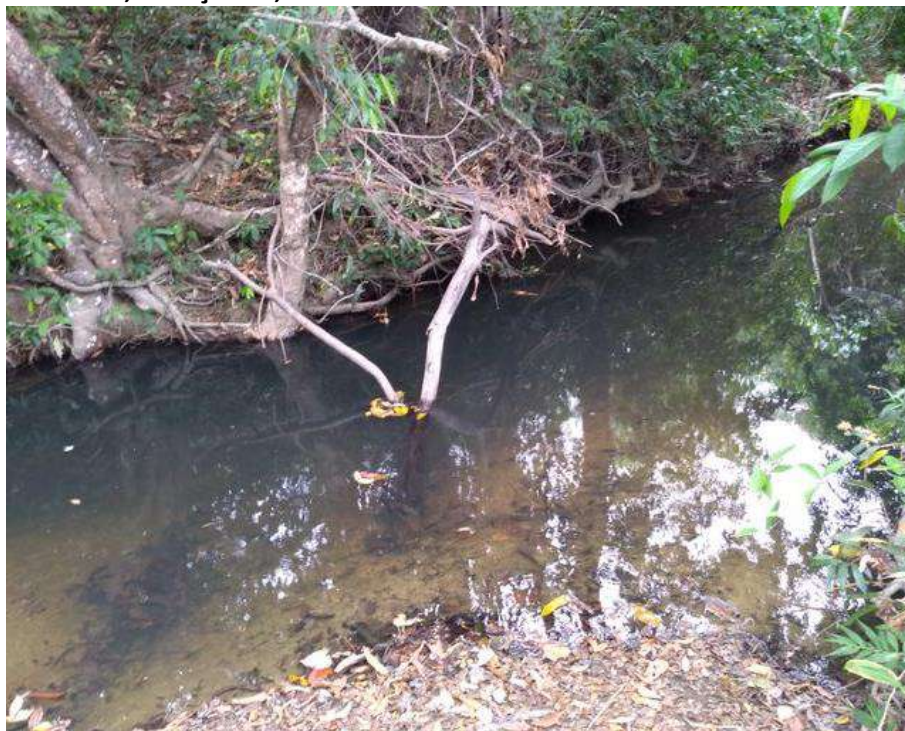
Foto 6.1 – Córrego Boi Velho utilizado para fornecer água a alguns domicílios da Comunidade Sebastião Rosa da Paz, Uruaçu-GO, 2018.

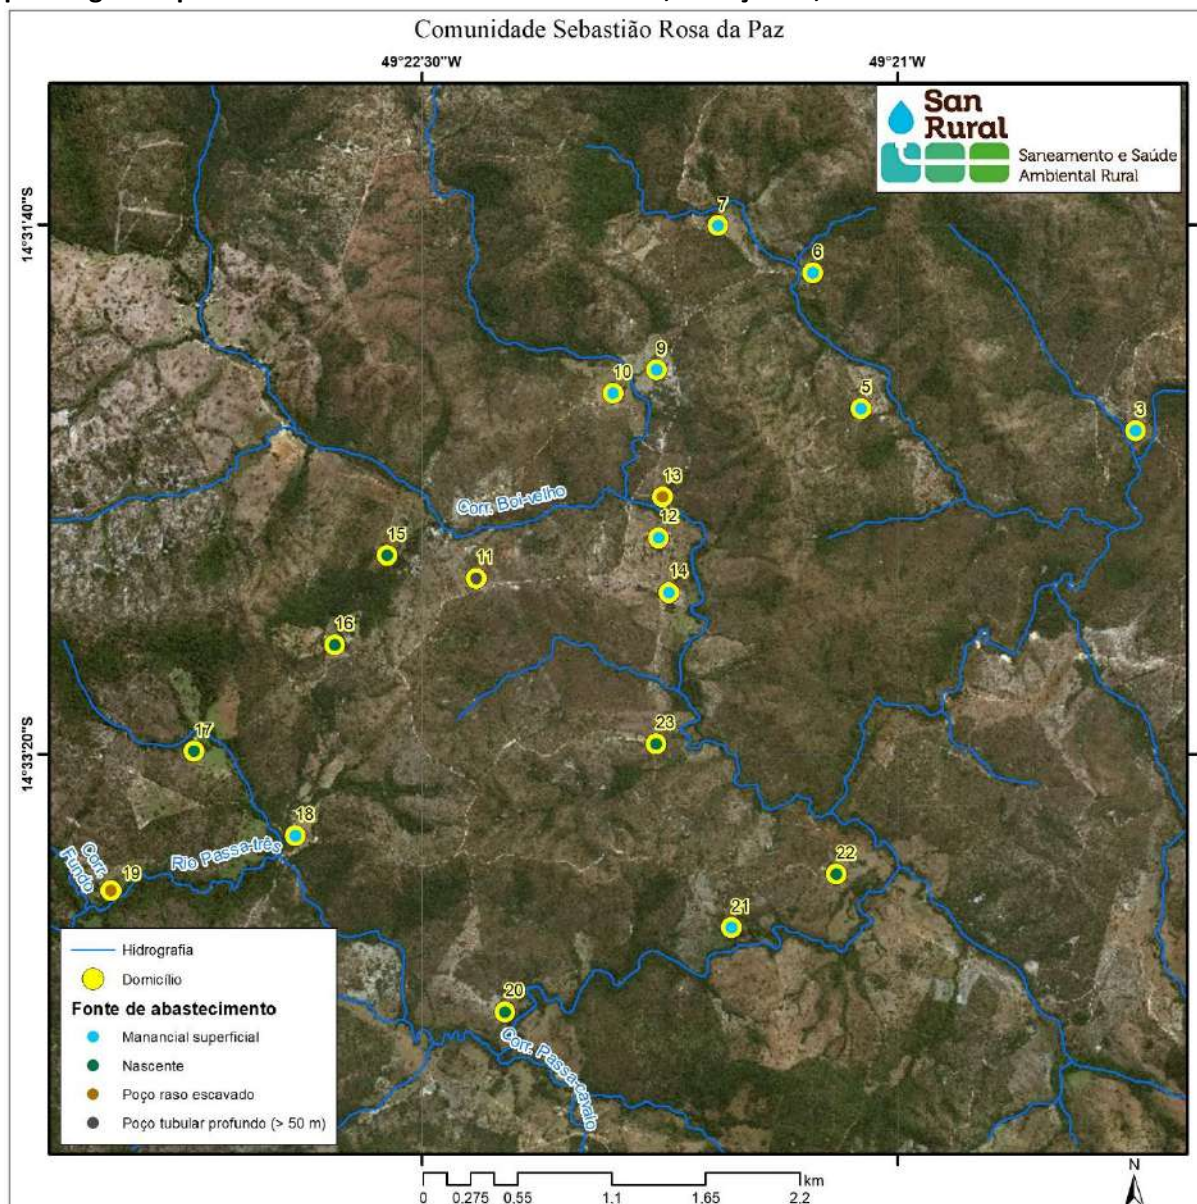
Mapa 6.1 – Distribuição espacial dos domicílios e das fontes de abastecimento de água utilizadas para ingestão pela Comunidade Sebastião Rosa da Paz, Uruaçu-GO, 2018.

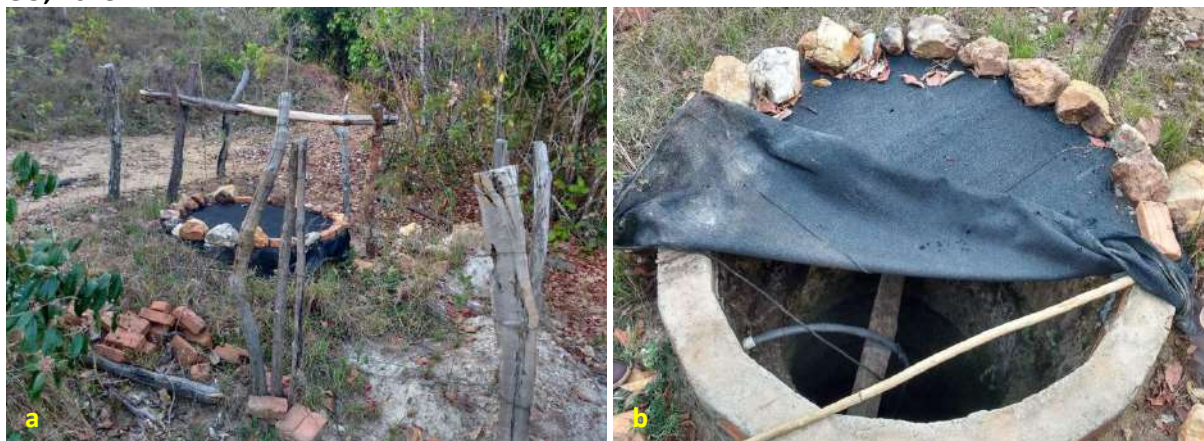
Com relação ao SAI, foi verificada a presença de um poço raso escavado em um domicílio da comunidade. O poço estava tampado com uma lona, a qual era fixada com pedras, possuía mureta de proteção e cerca ao redor (Foto 6.2). Destaca-se que o emprego destes componentes de proteção, devem estar em bom estado de conservação e serem feitos com os materiais adequados, para garantir a segurança dos moradores e animais que circulam pelo local onde o poço está instalado, além de dificultar a contaminação desta fonte de abastecimento de água por agentes externos, sendo, por isso, sua presença recomendada (BRASIL, 2015).

Foto 6.2 – Poço raso escavado em vista (a) e detalhe (b), Comunidade Sebastião Rosa da Paz, Uruaçu-GO, 2018.

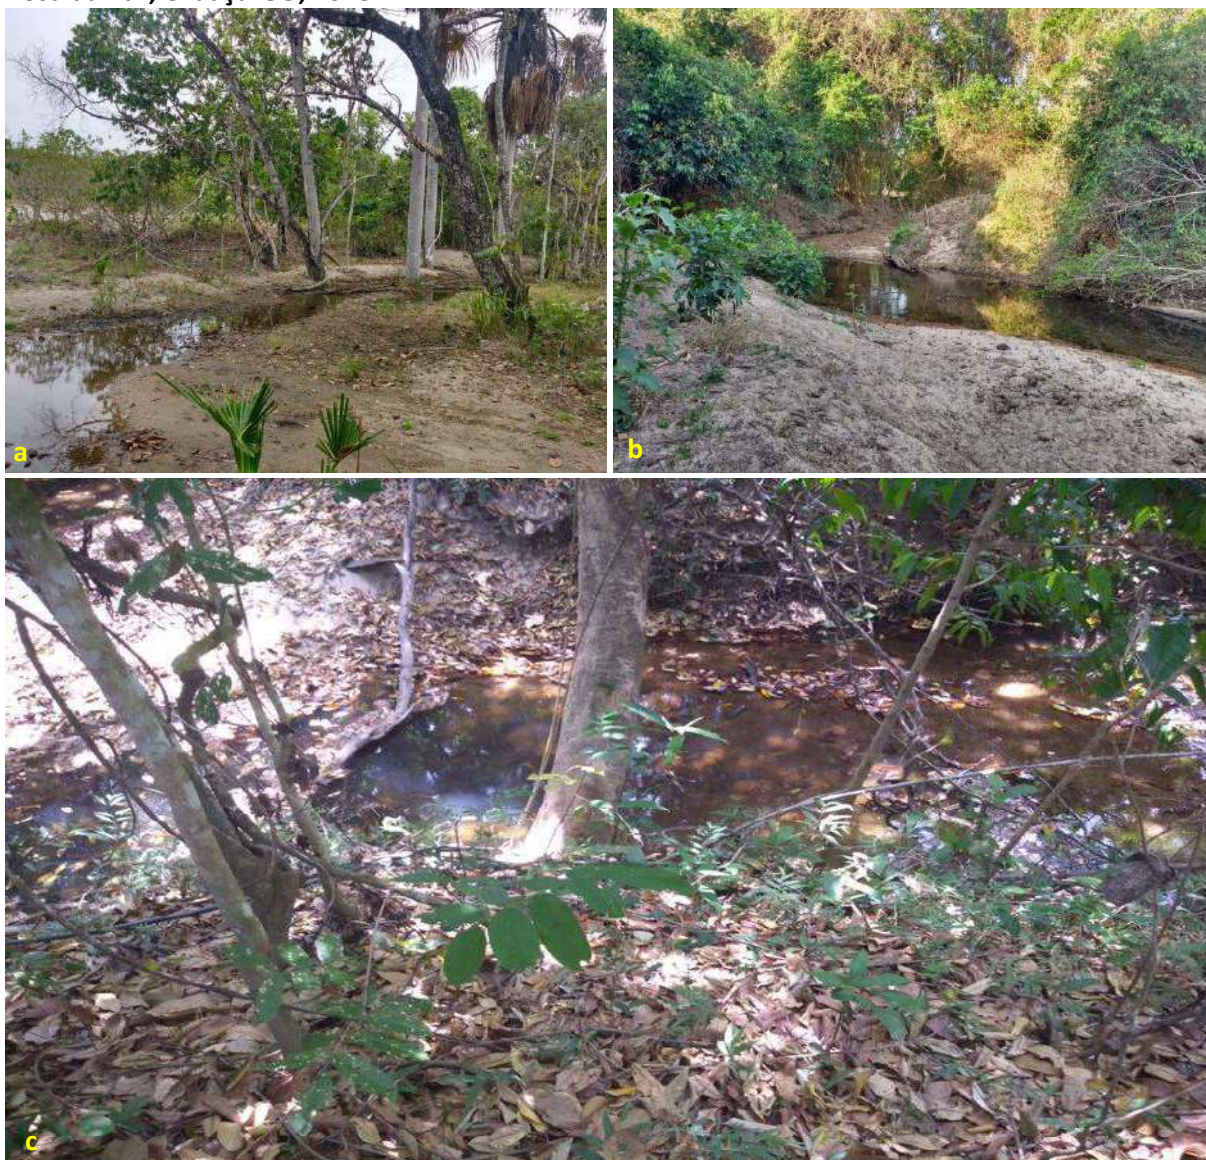
Foto 6.3 – Diferentes mananciais superficiais afluentes do rio Passa Três, Comunidade Sebastião Rosa da Paz, Uruaçu-GO, 2018.

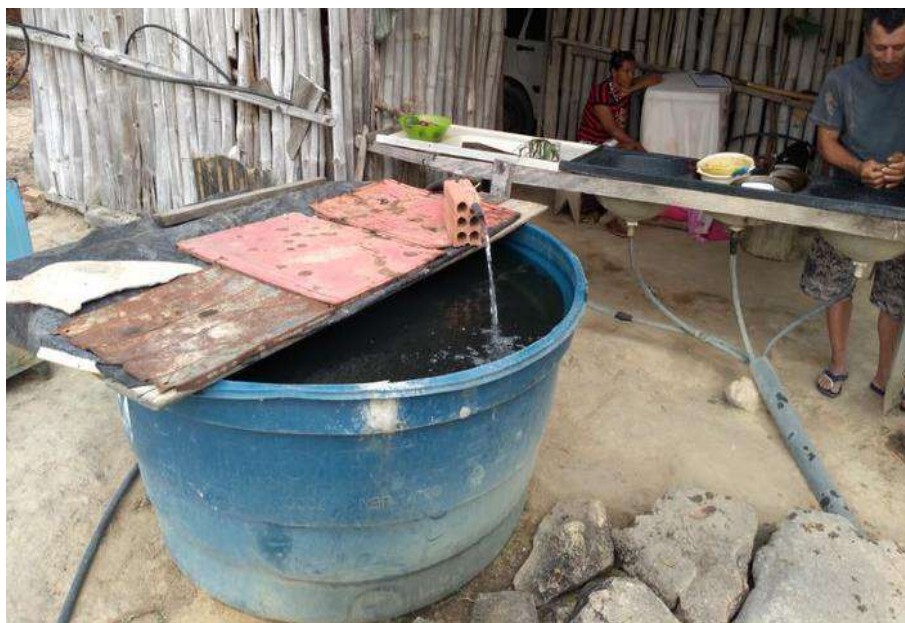
Foto 6.4 – Reservatório em polietileno destampado, Comunidade Sebastião Rosa da Paz, Uruaçu-GO, 2018.

Dentre os reservatórios domiciliares, 89,5% possuíam capacidade de 500 L e 10,5% não tiveram seus volumes identificados. Observou-se que 100,0% dos reservatórios apresentavam sinais de transbordamento, indicando, desta forma, o desperdício de água, além de oferecer risco de contaminação. Com relação ao material construtivo, 31,6% eram em fibrocimento (cimento amianto), 57,9% eram em polietileno e 10,5% não tiveram seus materiais identificados, sendo que o amianto não é recomendado pela Organização Mundial de Saúde – OMS (WHO, 2017). Destaca-se que 12,5% dos reservatórios apresentavam trincas, sendo que, todos foram instalados fora da residência, e a maioria estava localizada sobre estruturas de diferentes modelos e materiais, tais como, madeira (Foto 6.5a), estrutura metálica (Foto 6.5b) ou alvenaria de tijolos (Foto 6.5c). Foi informado ainda que 70,6% dos reservatórios domiciliares foram lavados pelo menos uma vez ao ano.

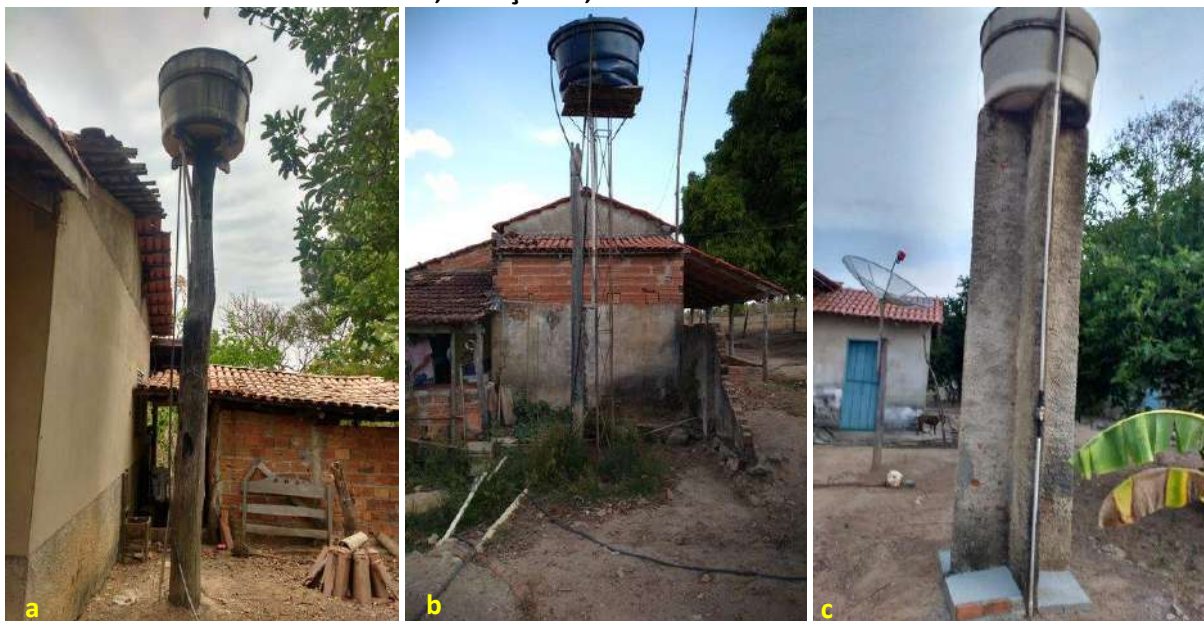
Foto 6.5 – Reservatório em fibrocimento sobre estrutura de madeira (a), reservatório em polietileno sobre estrutura metálica (b), Reservatório em fibrocimento sobre estrutura de alvenaria (c), Comunidade Sebastião Rosa da Paz, Uruaçu-GO, 2018.

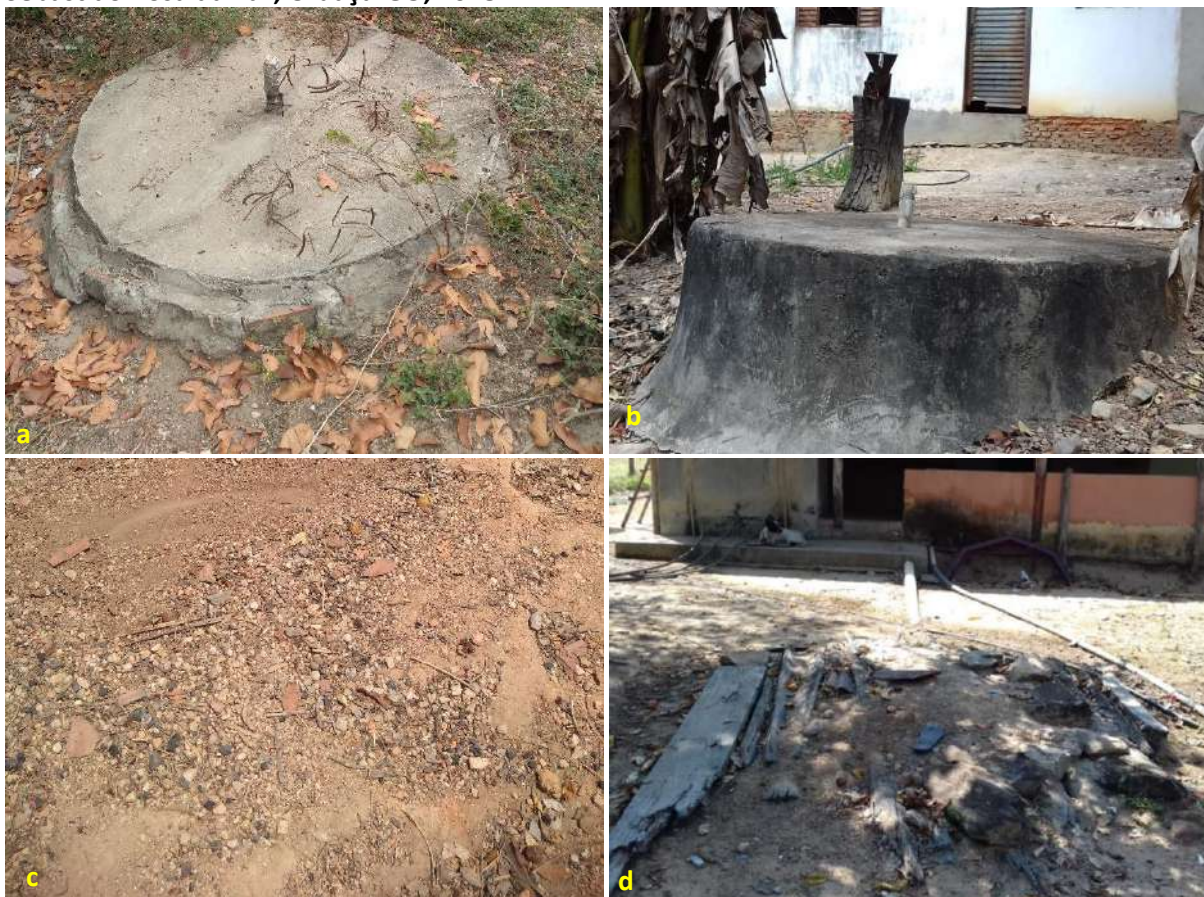
Foto 6.6 – Situações construtivas das fossas negras/rudimentares com tampa de concreto e com tubulação de respiro sem proteção (a) e com proteção (b), com tampa de concreto sob pedras e pedriscos (c), e tampa de concreto sob pedras, restos de madeiras e entulhos (d), Comunidade Sebastião Rosa da Paz, Uruaçu-GO, 2018.

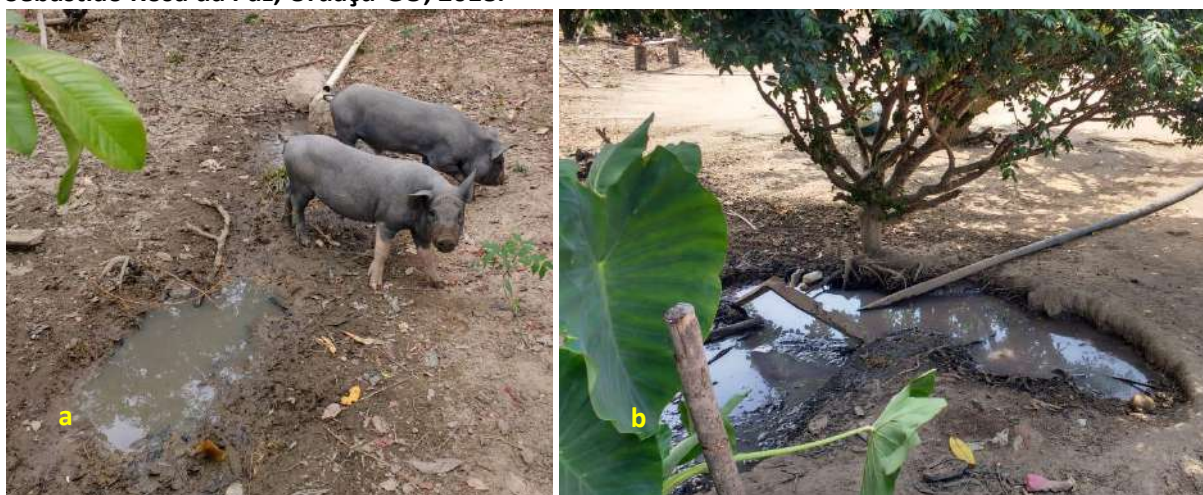
Ainda sobre o lançamento dos efluentes das águas cinzas, este quase sempre aconteceu próximo à residência. As Fotos 6.7a e 6.7b ilustram o cenário causado pelo lançamento da água proveniente da pia de lavar louças e/ou do tanque de lavar roupas por meio de tubulações, podendo resultar no acúmulo de efluente. Em determinadas situações, observou-se o desenvolvimento de vegetação devido ao lançamento de água cinza, o que favoreceu o crescimento de plantas nesse local. Estes cenários podem contribuir para o início do processo de erosão no solo.

Foto 6.7 – Lançamento e acúmulo de água cinza proveniente da pia da cozinha e/ou do tanque de lavar roupas diretamente no solo do quintal próximo aos domicílios (a) e (b) na Comunidade Sebastião Rosa da Paz, Uruaçu-GO, 2018.

O lançamento de água cinza nas proximidades do domicílio propicia um ambiente insalubre, podendo trazer risco de contaminação da água, desenvolvimento de vetores e, conseqüentemente, possível comprometimento à saúde.

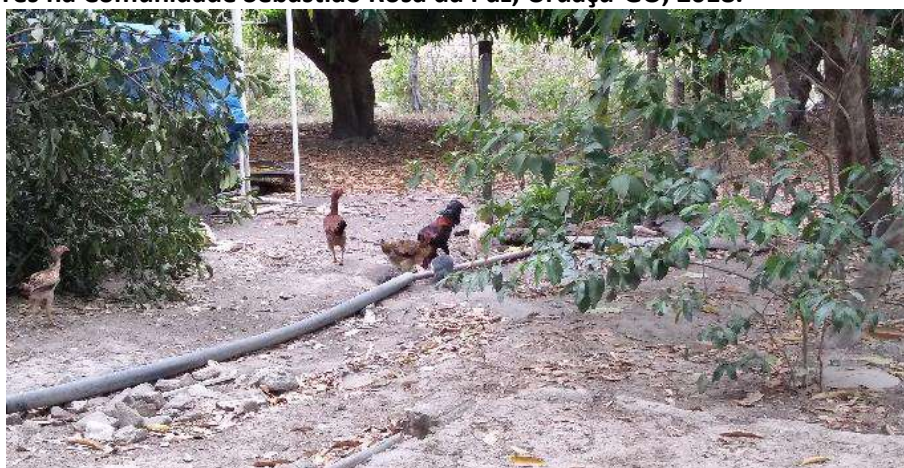
As Fotos 6.7 e 6.8 retrata a situação de lote na Comunidade Sebastião Rosa da Paz, onde foi possível verificar a presença de suínos e galinhas soltos.

Foto 6.8 – Exemplo de situação com presença de galinhas criadas de forma livre no quintal de lotes dos moradores na Comunidade Sebastião Rosa da Paz, Uruaçu-GO, 2018.

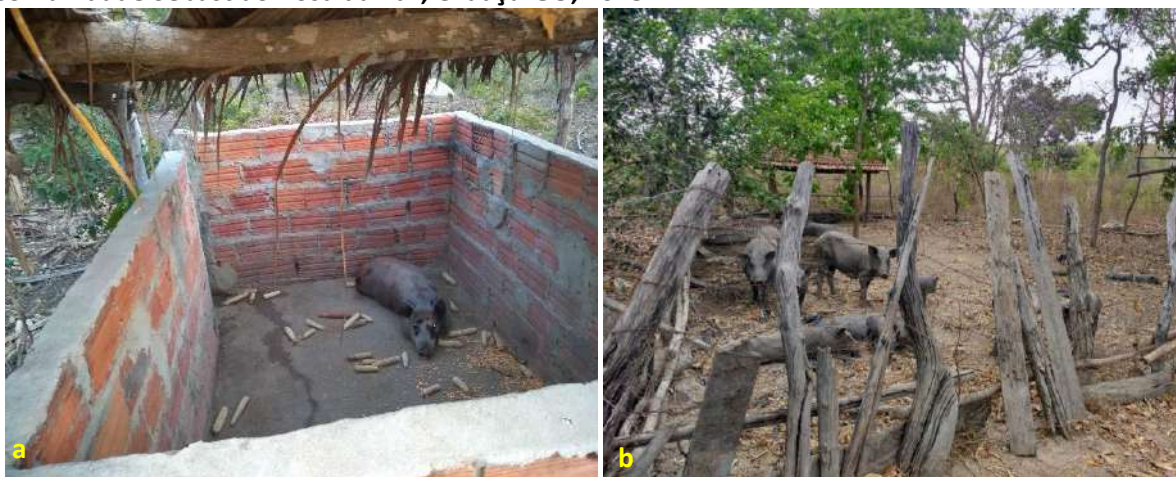
Nas Fotos 6.9a e 6.9b, notam-se o confinamento de suínos (chiqueiro) com e sem impermeabilização do solo, e na Foto 6.10 bovinos (curral) sem a impermeabilização do solo, sendo que a exposição deste solo com as excretas e a água pluvial pode provocar sua contaminação, além de atrair vetores.

Foto 6.9 – Exemplo da presença de chiqueiro com (a) e sem (b) impermeabilização do solo na Comunidade Sebastião Rosa da Paz, Uruaçu-GO, 2018.

A partir de observações locais, pôde-se verificar, nas unidades familiares visitadas, que a incidência de domicílios com confinamento de animais sem a presença de canaletas para coleta e destinação dos efluentes líquidos formados foi frequente. Isso pode acarretar acúmulo de efluente líquido e possível contaminação do solo, trazendo riscos à saúde dos moradores.

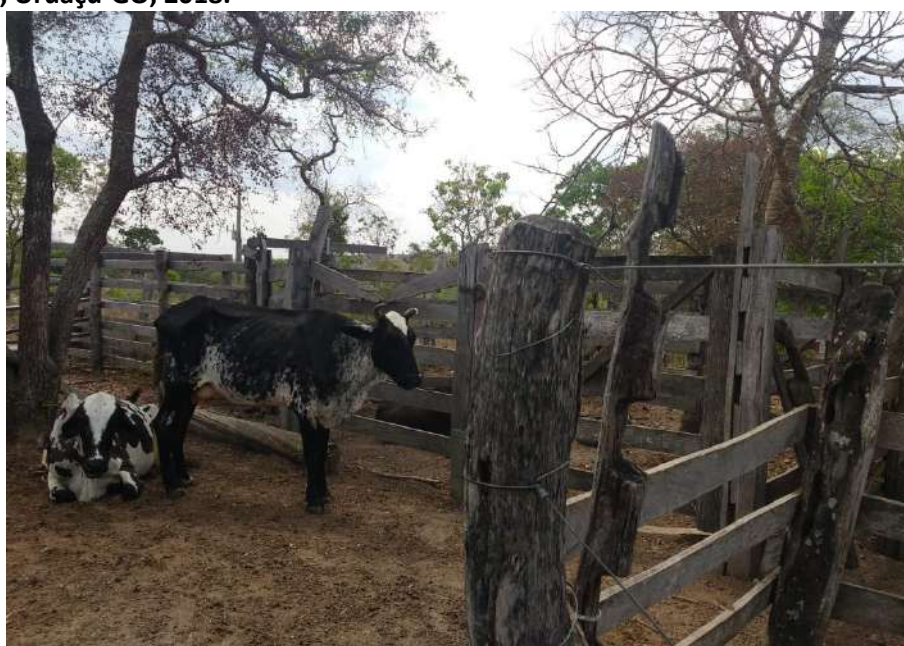
Foto 6.10 – Exemplo da presença de curral sem impermeabilização do solo na Comunidade Sebastião Rosa da Paz, Uruaçu-GO, 2018.

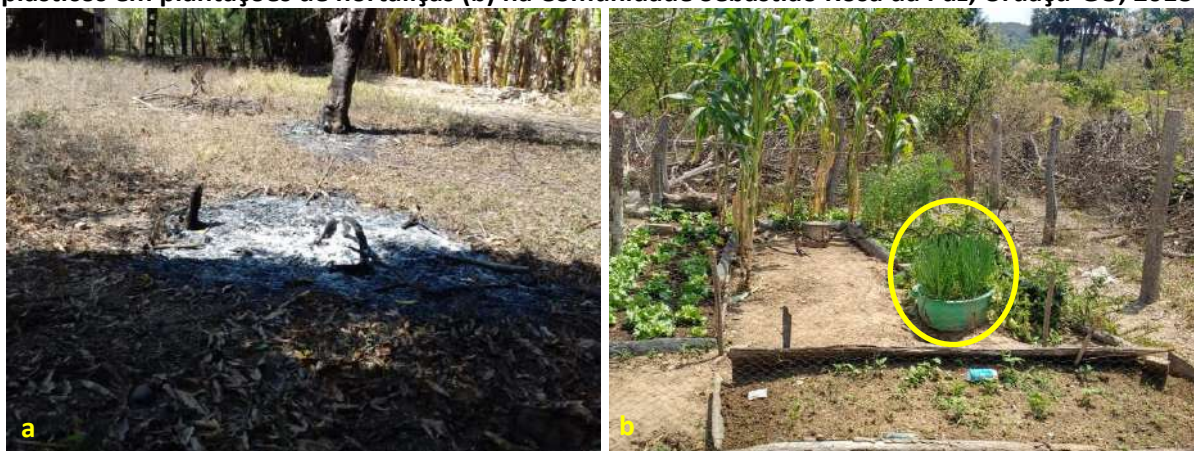
Na Comunidade Sebastião Rosa da Paz, 66,7% dos domicílios que separavam os resíduos secos informaram que realizavam a queima desses como principal forma de destinação final (Foto 6.11a), apesar de ser uma ação inadequada e geradora de poluição do ar. No entanto, também foi verificada outras formas de destinação, como a venda ou doação desses resíduos em 13,3% da comunidade, gerando renda, pois são passíveis de reuso e reciclagem. Parte da comunidade também deixava seus resíduos secos em lote vazio ou no mato, fazia o enterramento, a reutilização (Foto 6.11b) ou transportava-os para a área urbana da cidade no intuito de serem coletados pela prefeitura (Gráfico 6.11).

Foto 6.11 – Presença, nos quintais, de queima de resíduos (a) e de reutilização de recipientes plásticos em plantações de hortaliças (b) na Comunidade Sebastião Rosa da Paz, Uruaçu-GO, 2018.

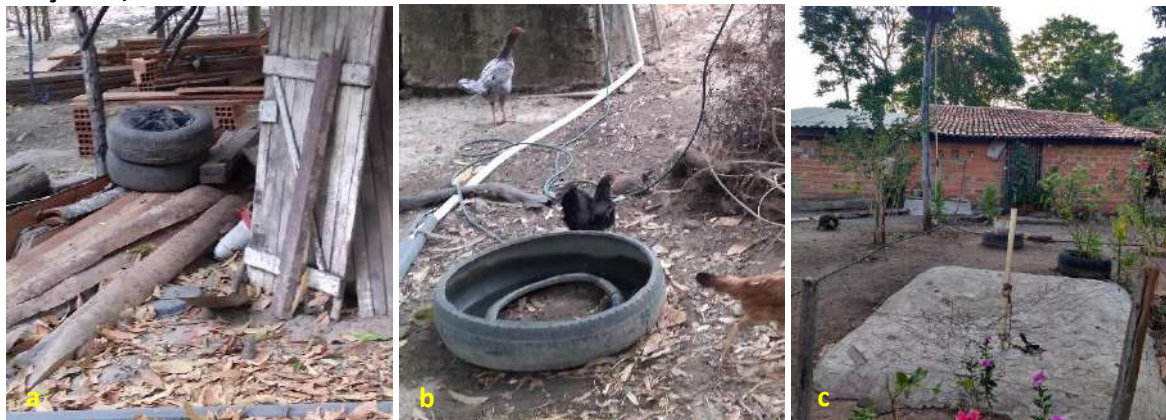
Foto 6.12 – Pneus, depositados para posterior devolução em borracharia (a), reutilizados na dessedentação de aves (b) e nas plantações de mudas (c) na Comunidade Sebastião Rosa da Paz, Uruaçu-GO, 2018.

Na Comunidade Sebastião Rosa da Paz, todos os domicílios geravam resíduos de pneus e, como forma de destinação final adequada, 26,3% os devolviam aos locais de compra ou em borracharia (Foto 6.12a), conforme Gráfico 6.13. Além destes destinos, 21,1% queimavam os resíduos, 5,3% deixavam em um ponto de coleta coletivo, 5,3% deixavam no quintal e os demais faziam reutilização como recipiente para dessedentação ou alimentação de animais (Foto 6.12b), e/ou em suas plantações (Foto 6.12c), e/ou em contenção de erosão ou outras reutilizações não especificadas (Gráfico 6.13). Alguns domicílios podem realizar mais de uma destinação final desses resíduos e, por isso, ultrapassar os 100,0%.

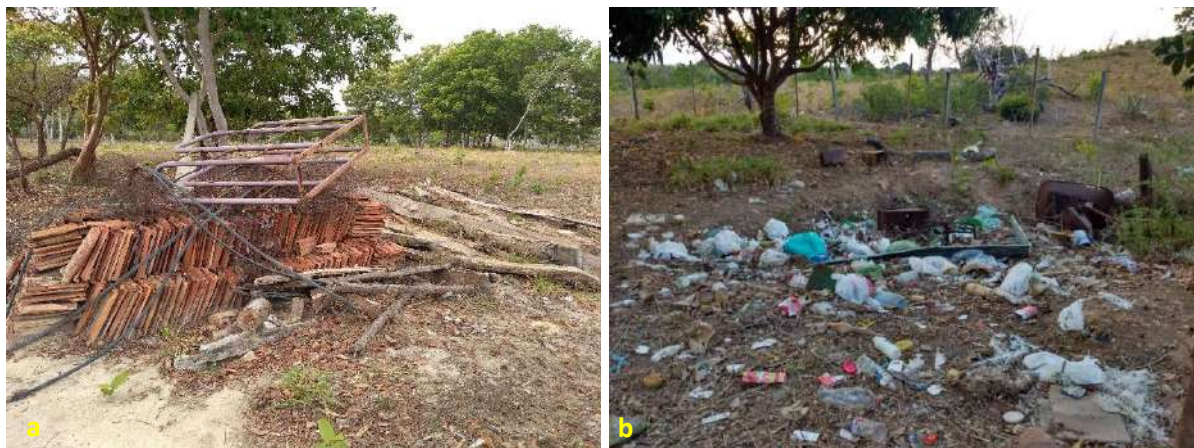
Foto 6.13 – Presença, nos quintais, de materiais de construção tipo: telhas cerâmica, madeira e ferragem (a) e resíduos variados espalhados (b) na Comunidade Sebastião Rosa da Paz, Uruaçu-GO, 2018.

A situação encontrada nos quintais dos domicílios da Comunidade Sebastião Rosa da Paz foi de acúmulo de: materiais de construção (pedras, tijolos, madeiras, entre outros) em todos os quintais (Foto 6.13a), resíduos diversos espalhados em 26,3% (Foto 6.13b) e resíduos acumulados em buracos em 5,3% (Gráfico 6.14).

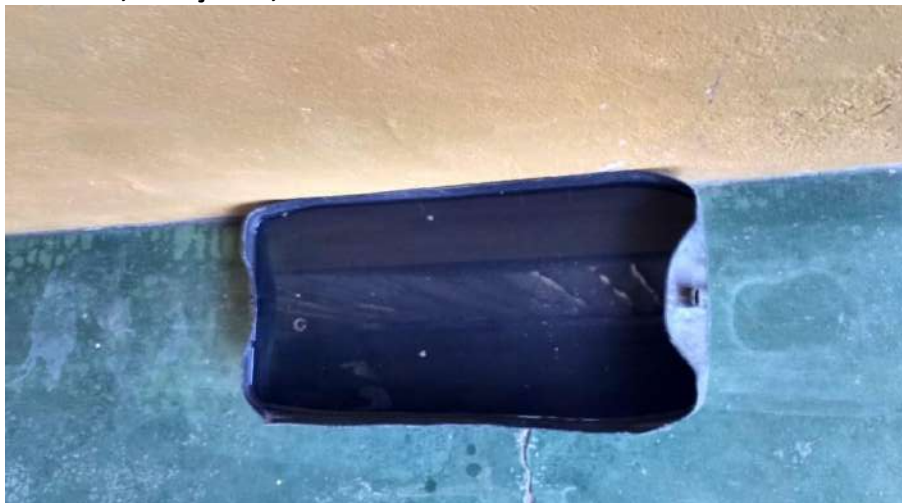
Foto 6.14 – Tambor reutilizado para dessedentação de animais domésticos na Comunidade Sebastião Rosa da Paz, Uruaçu-GO, 2018.

Notaram-se também várias formas de uso e reuso de recipientes como caixas d'água, tambores, bombonas, entre outros, encontrados nos quintais da comunidade. Em 57,9% dos domicílios foram encontrados recipientes reutilizados para dessedentação de animais e, em 31,6%, recipientes que acumulam água para usos diversos (Gráfico 6.14). A Foto 6.14 ilustra

um exemplo em que o tambor cortado ao meio, com água para dessedentação de animais domésticos (Foto 6.14).

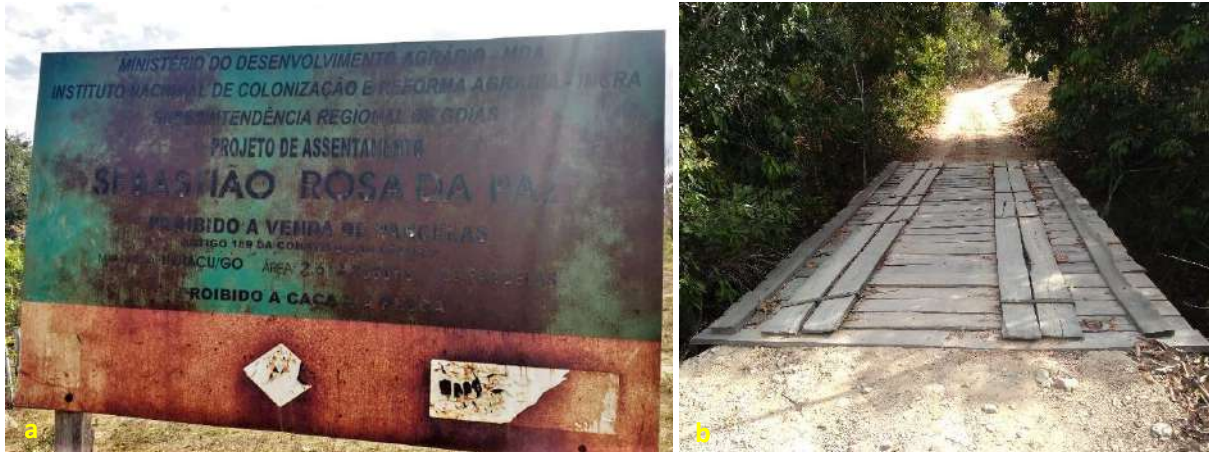
Foto 6.15 – Placa sinalizando o início da comunidade (a) e ponte (b) na via de acesso à Comunidade Sebastião Rosa da Paz, Uruaçu-GO, 2018.

A via de acesso que liga a zona urbana do município de Uruaçu à Comunidade Sebastião Rosa da Paz (Foto 6.15a) não é pavimentada, assim como as vias internas. Além disso, há também, ao longo da trajetória, fundos de vale por onde passam cursos d'água responsáveis pelo transporte de uma grande parcela do escoamento superficial. Observa-se que a estrutura de passagem aparenta estar em boas condições (Foto 6.15b), oferecendo segurança para o tráfego dos moradores.

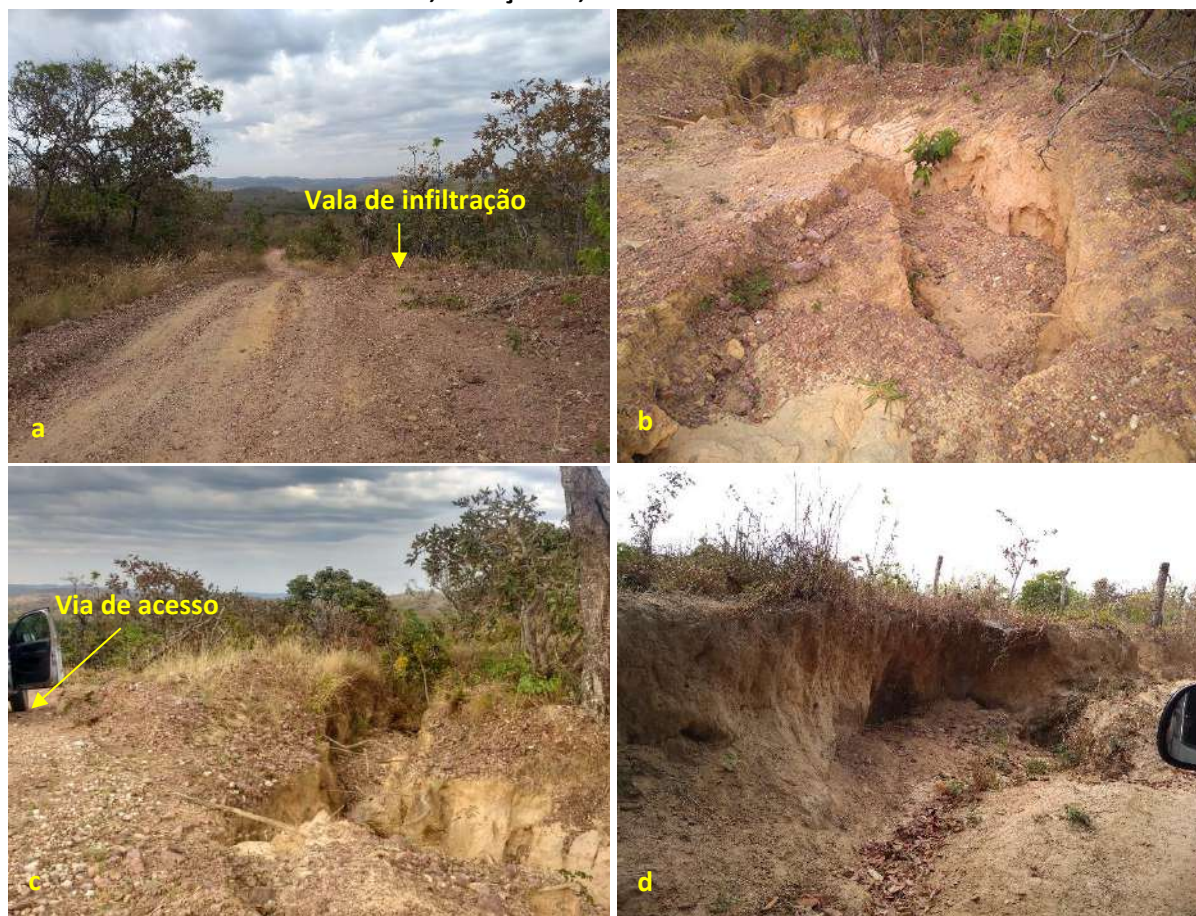
Foto 6.16 – Vala de infiltração (a) e processos erosivos nas margens da via de acesso (b), (c) e (d) à Comunidade Sebastião Rosa da Paz, Uruaçu-GO, 2018.
