DIAGNÓSTICO TÉCNICO PARTICIPATIVO DA COMUNIDADE SEBASTIÃO ROSA DA PAZ

Uruaçu - Goiás
2018

Saneamento e Saúde
Ambiental em Comunidades
Rurais e Tradicionais de Goiás

PROJETO: SANEAMENTO E SAÚDE AMBIENTAL EM COMUNIDADES RURAIS E TRADICIONAIS DE GOIÁS (SANRURAL)

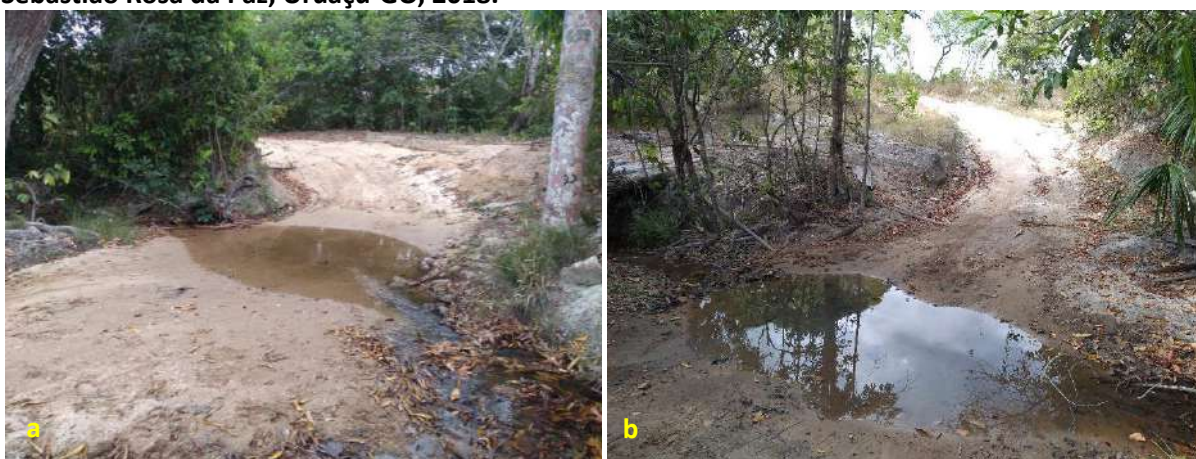
Foto 6.17 – Pontos de alagamento (ponto de passagem de córregos) na via de acesso à Comunidade Sebastião Rosa da Paz, Uruaçu-GO, 2018.

Notaram-se, também, pontos de alagamento na via (Fotos 6.17a e 6.17b). Nestas fotos é possível observar que, aparentemente, esses pontos de alagamento são característicos de pontos de passagem de córregos sobre a via de acesso.

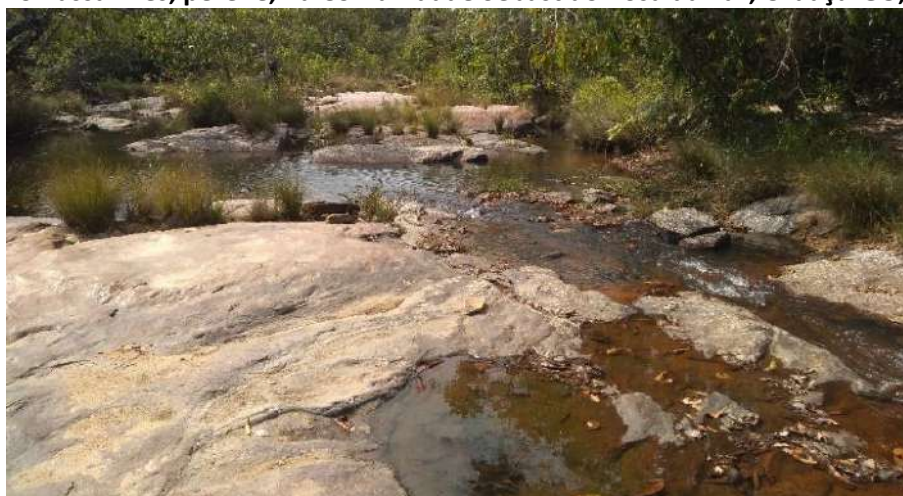
Foto 6.18 – Rio Passa-Três, perene, na Comunidade Sebastião Rosa da Paz, Uruaçu-GO, 2018.

No que diz respeito à macrodrenagem, conforme ilustrado no Mapa 6.1, foi observado na comunidade o rio Passa-Três (Foto 6.18), em regime perene.

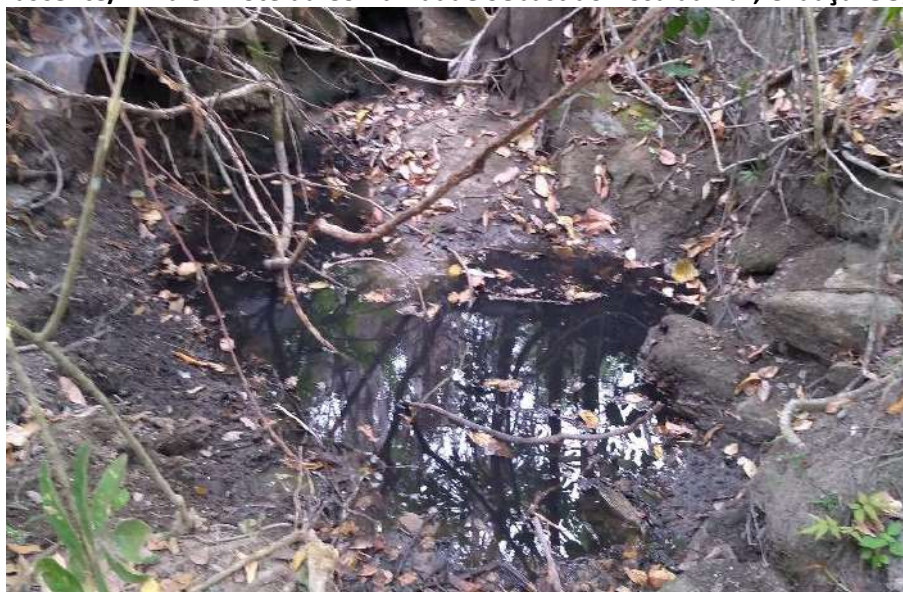
Foto 6.19 – Nascente/mina em lote da Comunidade Sebastião Rosa da Paz, Uruaçu-GO, 2018.

Em relação à(s) nascente(s)/mina(s) ou olho(s) d'água, em 68,5% havia alguma dessas fontes de água em seus terrenos (Foto 6.19), sendo que, destas, 41,7% estavam protegidas. Segundo o Código Florestal (BRASIL, 2012), a nascente é um afloramento natural do lençol freático caracterizado pela perenidade, que origina um curso d'água, enquanto o olho d'água é caracterizado apenas como afloramento do lençol freático, podendo inclusive ser intermitente.

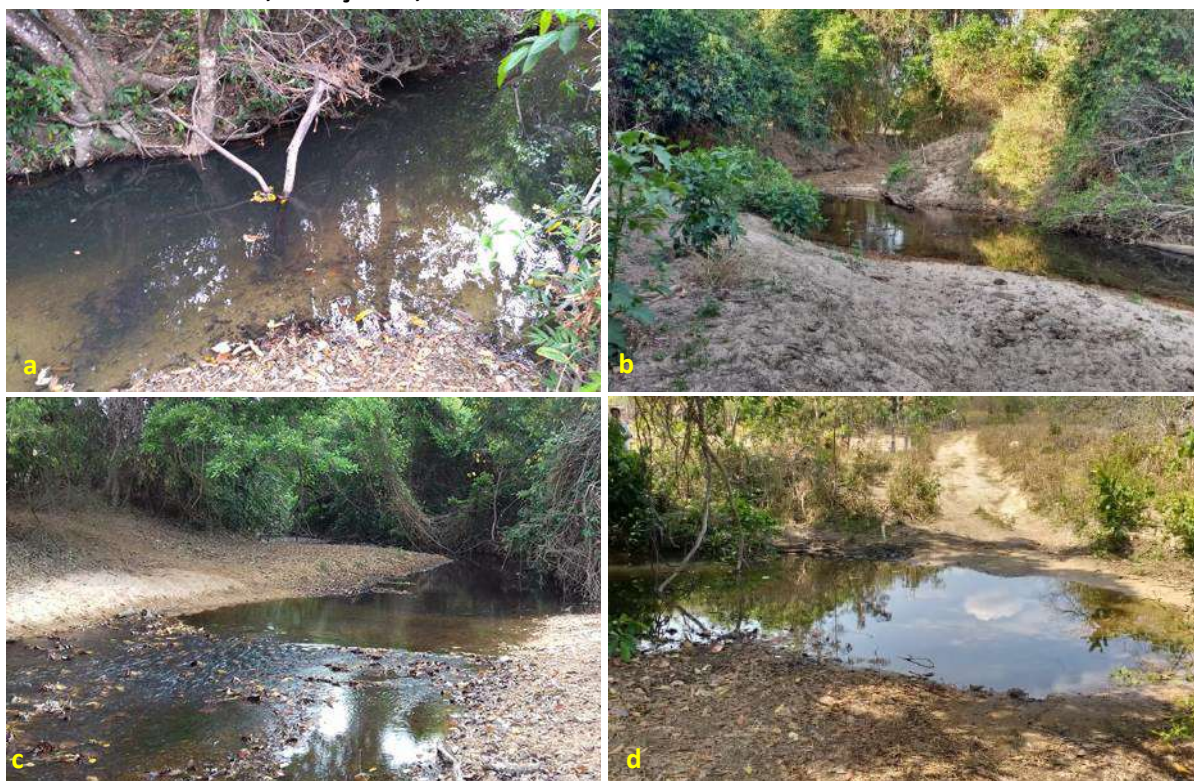
Foto 6.20 – Córrego Boi-Velho (a) e córregos não identificados (b), (c) e (d) em lotes da Comunidade Sebastião Rosa da Paz, Uruaçu-GO, 2018.

Notou-se, ainda, que 77,8% dos lotes da comunidade estavam sendo margeados por algum curso d'água (Foto 6.20); 85,7% das matas ciliares desses estavam parcialmente recompostas e 14,3% estavam totalmente preservadas (Gráfico 6.18).

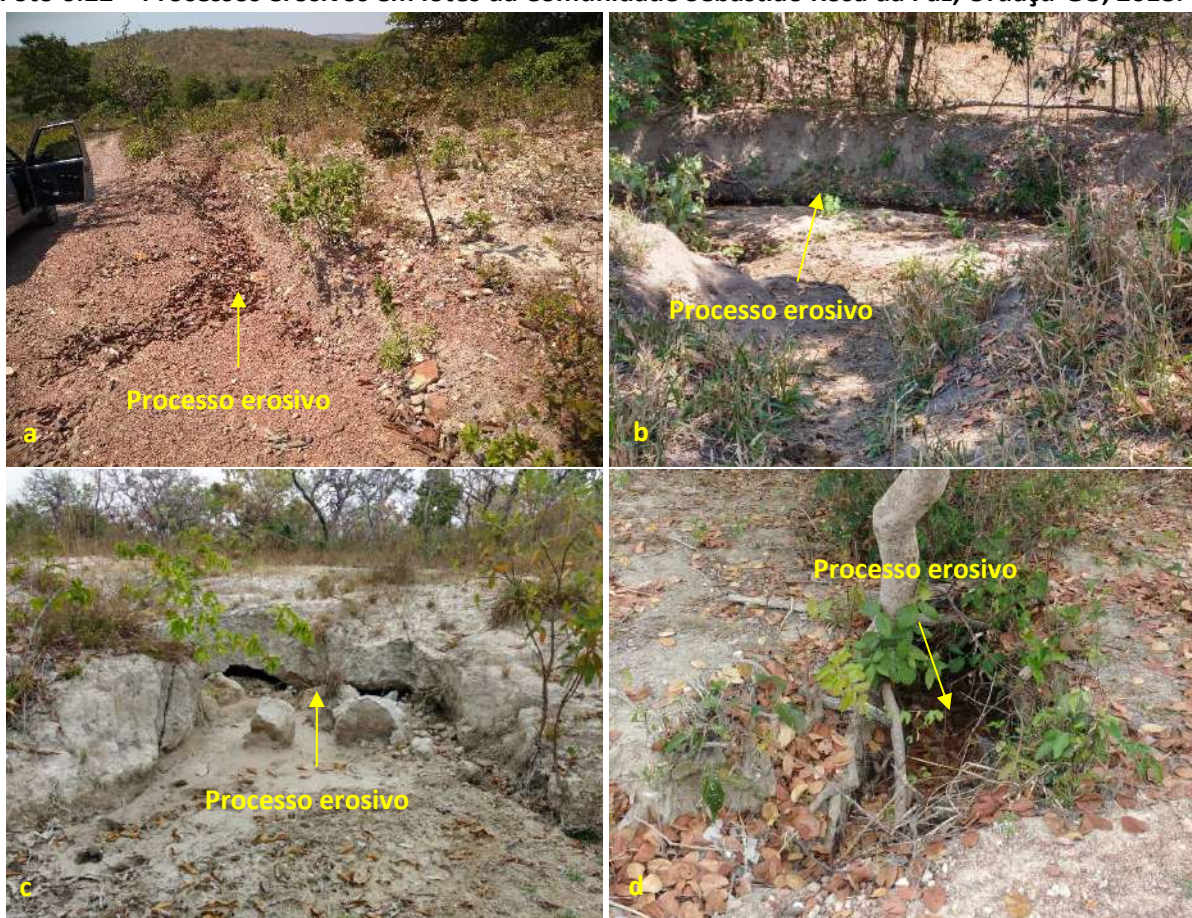
Em relação aos danos causados ao solo pelo escoamento superficial, foi constatado que em 15,8% dos lotes da comunidade havia algum tipo de erosão (Foto 6.22), sendo que a extensão deste processo variou de 5,0 a 50,0 metros. Dos que disseram ter erosão em seus terrenos, 66,7% sofreram avanço ao longo dos anos.
