DIAGNÓSTICO TÉCNICO PARTICIPATIVO DA COMUNIDADE DE TOMÁS CARDOSO

Santa Rita do Novo Destino
Barro Alto - Goiás
2019

PROJETO: SANEAMENTO E SAÚDE AMBIENTAL EM COMUNIDADES RURAIS E TRADICIONAIS DE GOIÁS (SANRURAL)

**DIAGNÓSTICO TÉCNICO PARTICIPATIVO DA COMUNIDADE
TOMÁS CARDOSO: BARRO ALTO/SANTA RITA DO NOVO
DESTINO – GOIÁS: 2019**

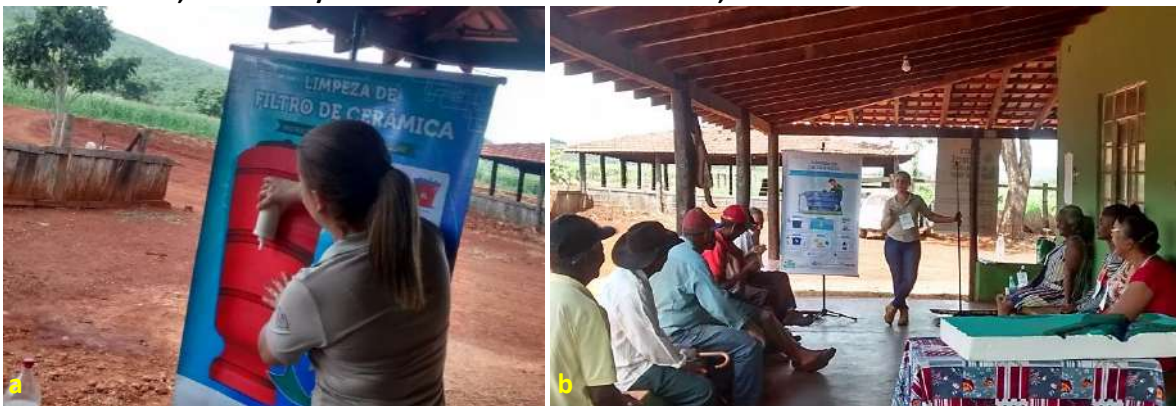
As Fotos 2.7 e 2.8 ilustram a apresentação sobre técnicas de limpeza do filtro de cerâmico e da vela porosa (Foto 2.7a), procedimentos de lavagem da caixa d'água (Foto 2.7b), compostagem, construção e funcionamento da vermicomposteira (Foto 2.8a). Além disso, foram repassados diferentes procedimentos de tratamento da água, com destaque para a técnica de desinfecção da água com hipoclorito de sódio, concentração 2,5%. Para a apresentação, foram utilizados os materiais da Foto 2.6 e os *banners* para orientação das técnicas que podem ser aplicadas pelos moradores no domicílio.

Foto 2.7 – Apresentação sobre filtro cerâmico e vela porosa (a) e limpeza da caixa d'água (b), como forma de boas práticas em saneamento durante o Momento 3 da Oficina 2, na Comunidade de Tomás Cardoso, Barro Alto/ Santa Rita do Novo Destino-GO, 2019.

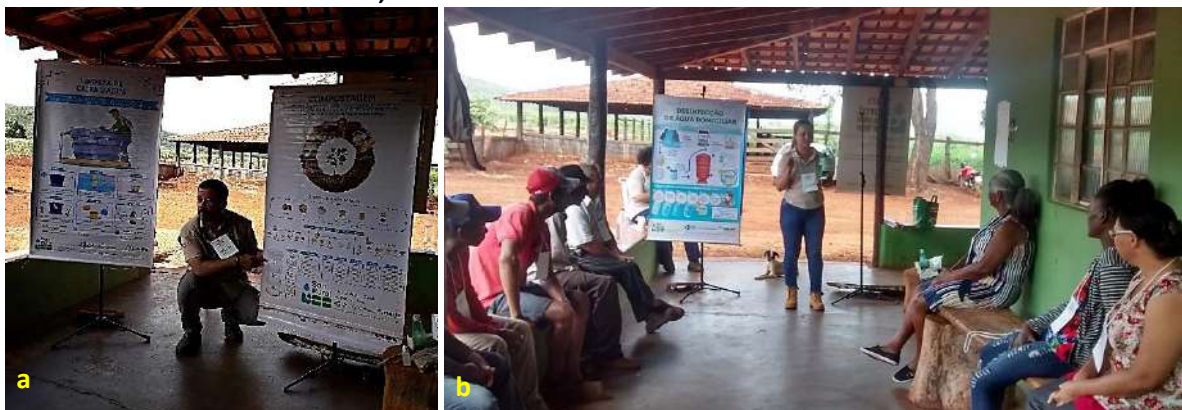
Foto 2.8 – Apresentação de procedimentos construtivos e operacionais da vermicomposteira (a) e diferentes técnicas de tratamento da água no domicílio (b), como forma de boas práticas em saneamento durante o Momento 3 da Oficina 2, na Comunidade de Tomás Cardoso, Barro Alto/ Santa Rita do Novo Destino-GO, 2019.

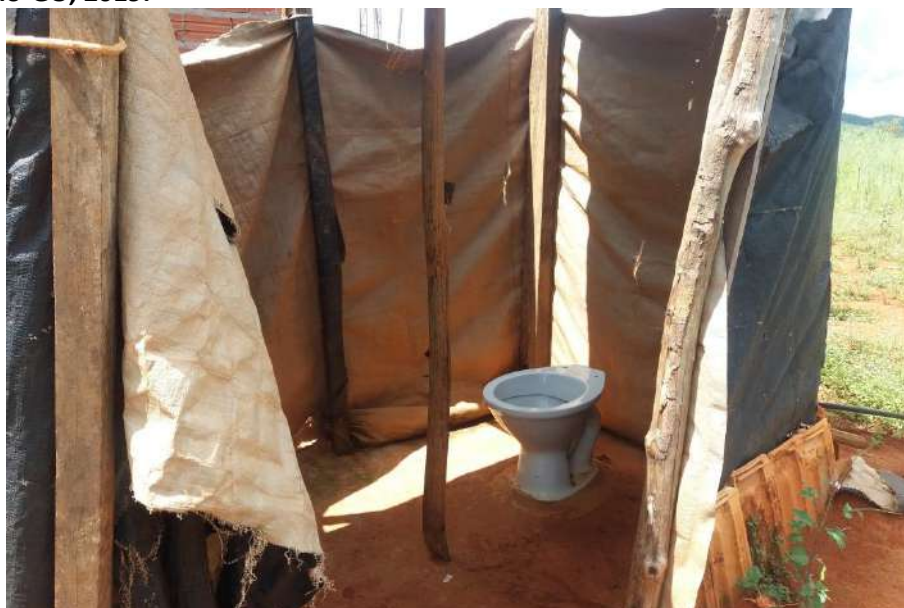
Foto 4.2 – Vaso sanitário identificado na Comunidade de Tomás Cardoso, Barro Alto/Santa Rita do Novo Destino-GO, 2019.

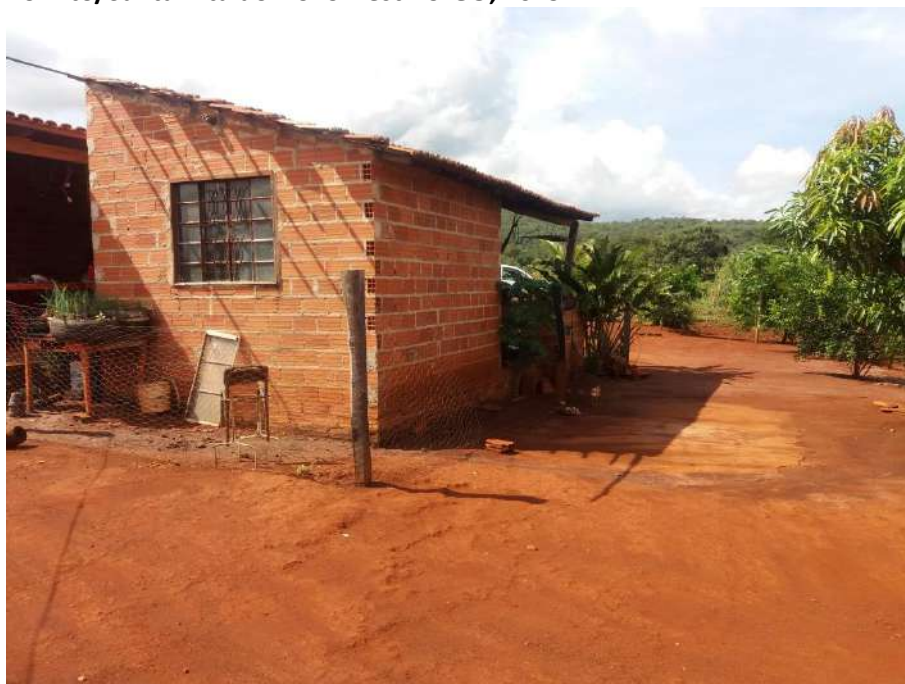
Foto 4.3 – Habitação construída de alvenaria sem reboco, identificada na Comunidade de Tomás Cardoso, Barro Alto/Santa Rita do Novo Destino-GO, 2019.

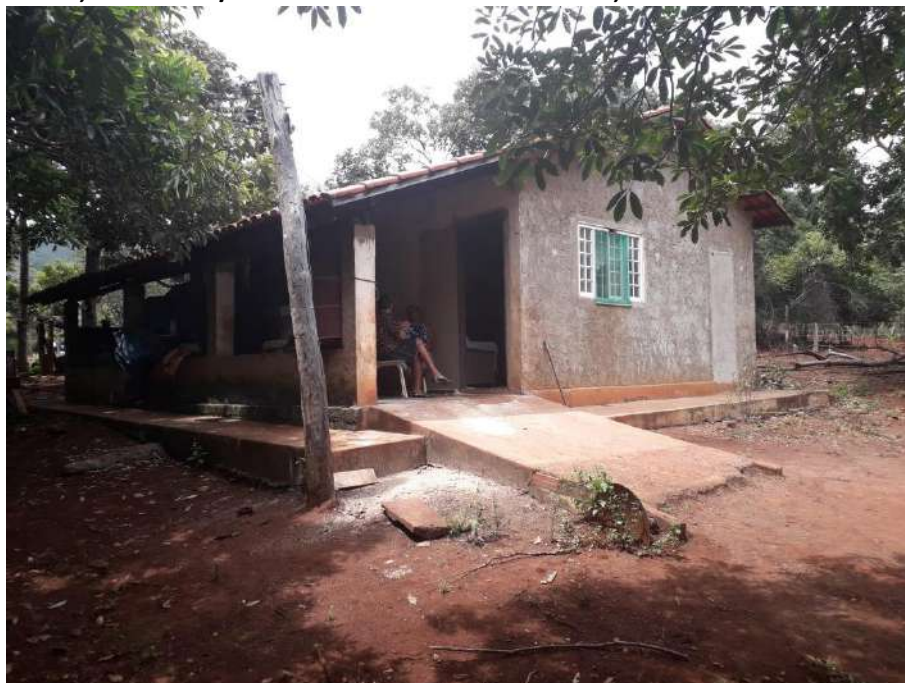
Foto 4.4 – Habitação construída de alvenaria com reboco sem pintura, identificada na Comunidade de Tomás Cardoso, Barro Alto/Santa Rita do Novo Destino-GO, 2019.

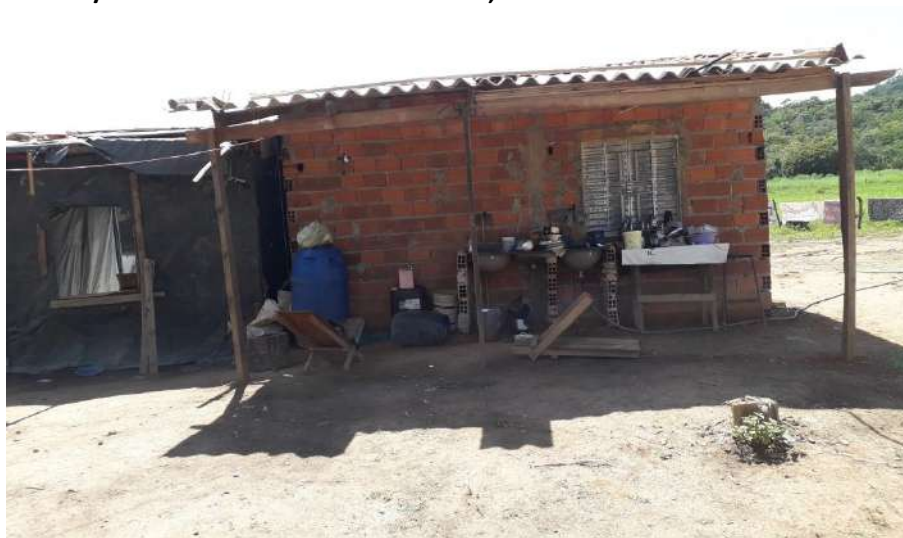
Foto 4.5 – Piso de residência constituído de chão batido, identificado na Comunidade de Tomás Cardoso, Barro Alto/Santa Rita do Novo Destino-GO, 2019.

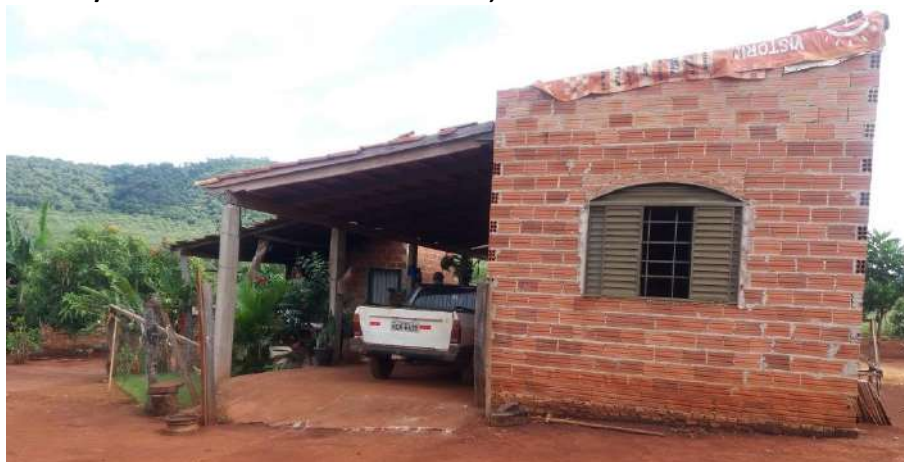
Foto 4.6 – Piso de residência constituído de concreto bruto, identificado na Comunidade de Tomás Cardoso, Barro Alto/Santa Rita do Novo Destino-GO, 2019.

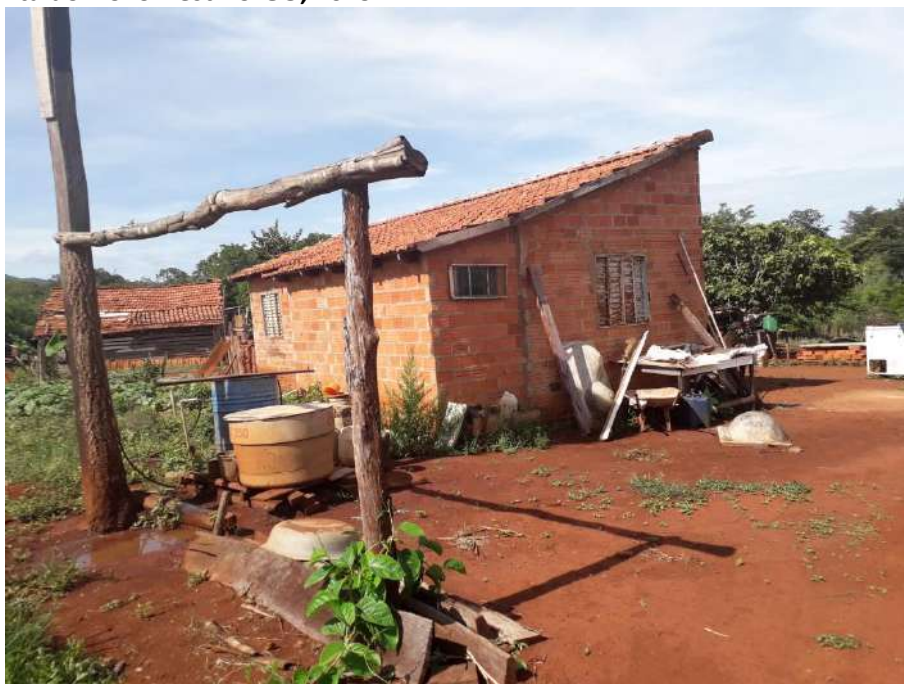
Foto 4.7 – Cobertura de telha de barro, identificada na Comunidade de Tomás Cardoso, Barro Alto/Santa Rita do Novo Destino-GO, 2019.

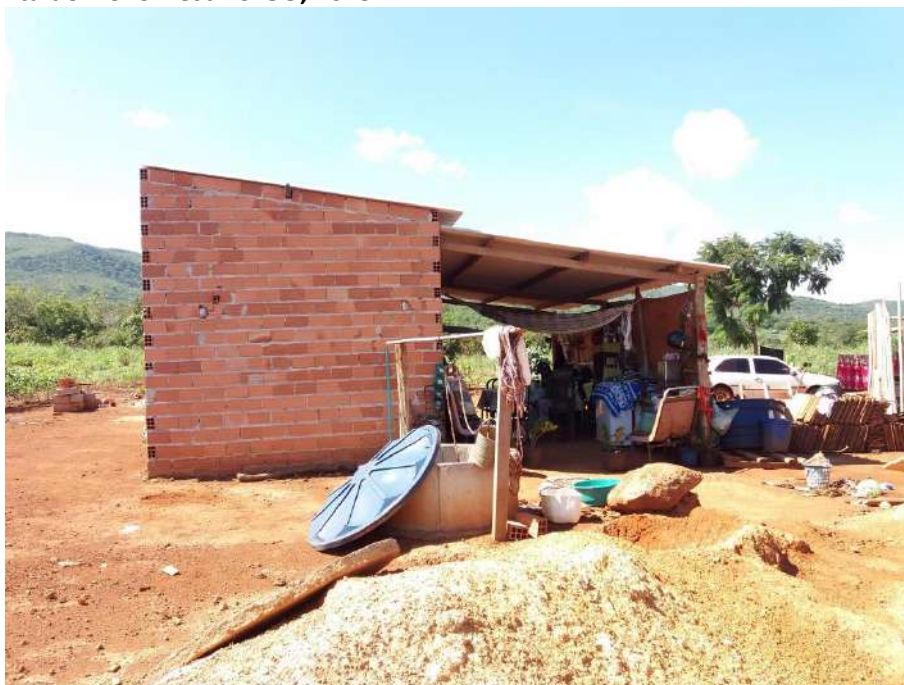
Foto 4.8 – Cobertura de telha de fibrocimento, identificada na Comunidade de Tomás Cardoso, Barro Alto/Santa Rita do Novo Destino-GO, 2019.

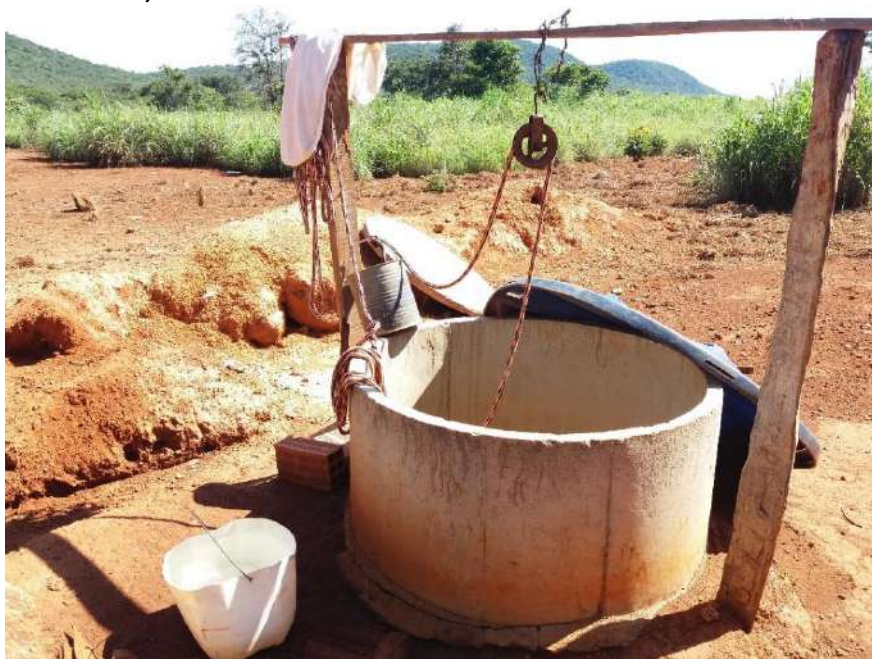
Foto 6.1 – Poço raso escavado de um domicílio da Comunidade de Tomás Cardoso, Barro Alto/ Santa Rita do Novo Destino-GO, 2019.

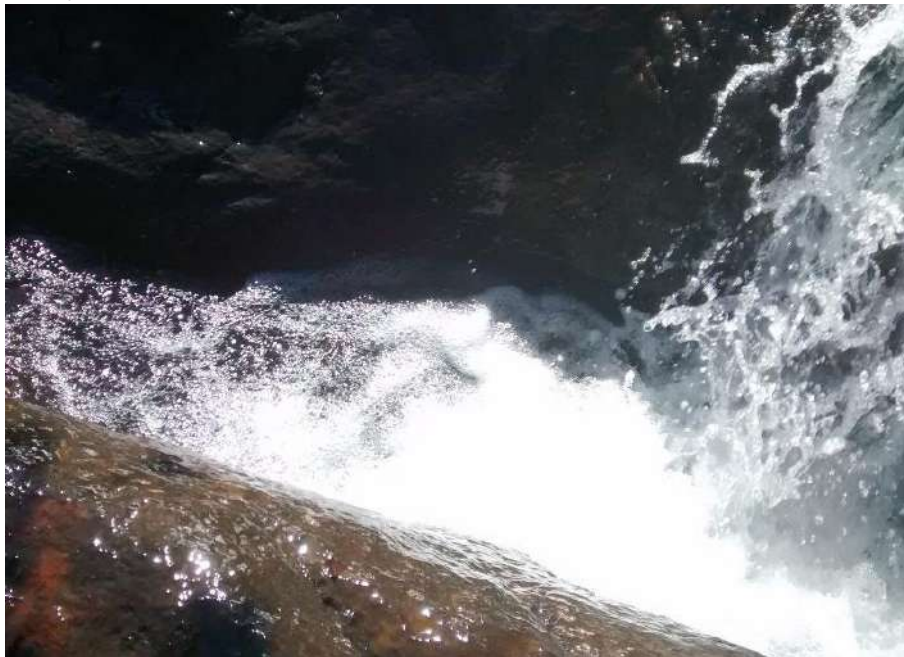
As captações de água eram realizadas em um único ponto, a partir de uma pequena queda d'água (Foto 6.2), sem a presença de mecanismos para retenção de sólidos suspensos, o que gera desconforto aos moradores. Segundo relatos, é frequente o entupimento das tubulações,

sendo necessário o deslocamento até o local, que é de difícil acesso, deixando os domicílios sem água nesse intervalo de tempo. A água captada era encaminhada para a comunidade em tubulações com diâmetro de 20 mm e extensão não informada. Na comunidade, as redes principais são providas de ramificações (ramais condominiais) que abastecem os domicílios. Realiza-se um rodízio entre as residências que utilizam um mesmo sistema, uma vez que a vazão não é suficiente para abastecer todos ao mesmo tempo, aliado ao fato de o sistema não possuir um reservatório de distribuição. Salienta-se ainda que o SAA 1 abastecia 45,5 % dos domicílios (ID3, 4, 5, 6 e 7), enquanto o SAA 2 abastecia 18,2% (ID1 e 9), e o SAA 3 18,2% dos domicílios (ID2 e 10).

Foto 6.2 – Local de captação do SAA, na Comunidade de Tomás Cardoso, Barro Alto/ Santa Rita do Novo Destino-GO, 2019.

A água captada e distribuída para a comunidade não passa por um processo de filtração e não conta com um sistema ativo de desinfecção, como também não é realizado um monitoramento da qualidade da água. Sendo assim, está em desacordo com a exigência estabelecida no padrão de potabilidade do Ministério da Saúde.

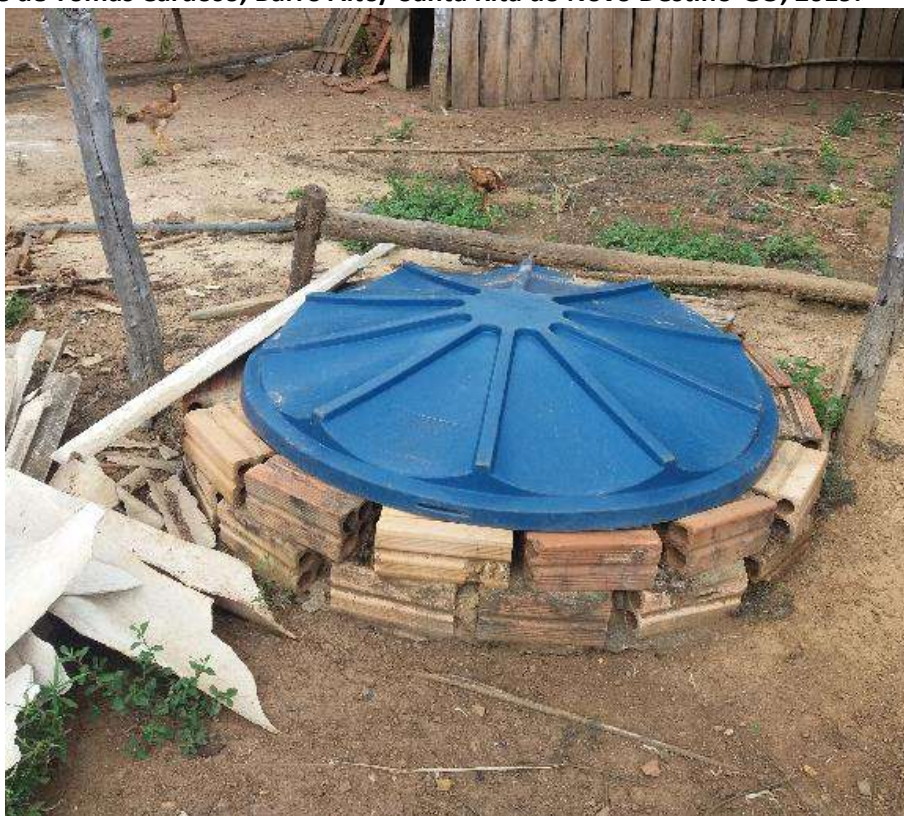
Foto 6.3 – Poço raso escavado com tampa de polietileno e mureta sem revestimento, na Comunidade de Tomás Cardoso, Barro Alto/ Santa Rita do Novo Destino-GO, 2019.

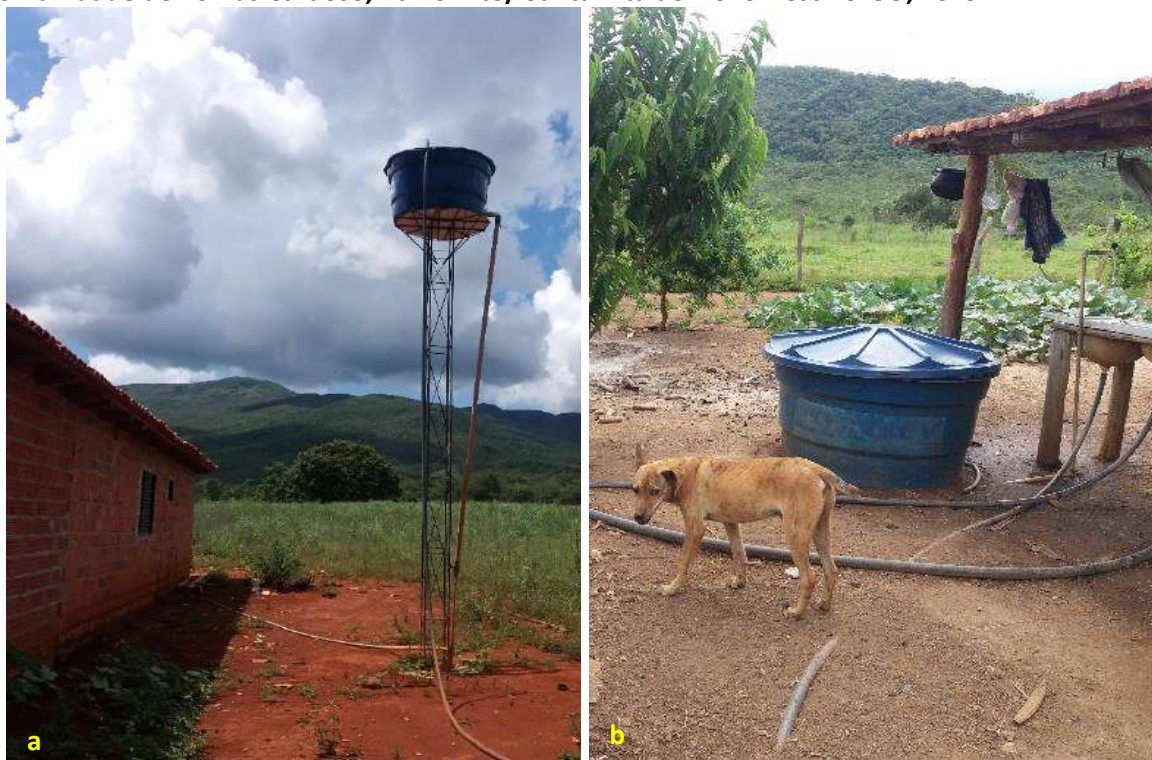
Todos os reservatórios domiciliares possuíam capacidade de 500 L, eram construídos em polietileno e apresentavam sinais de transbordamento, indicando, desta forma, o desperdício de água, além de oferecer risco de contaminação. Eles não possuíam trincas e estavam instalados sobre estruturas metálicas (Foto 6.5a) ou apoiados ao solo (Foto 6.5b). Foi informado ainda que 16,7% dos reservatórios domiciliares foram lavados pelo menos uma vez ao ano.

Foto 6.5 – Reservatório instalado sobre estrutura metálica (a) e outro apoiado ao solo (b), na Comunidade de Tomás Cardoso, Barro Alto/ Santa Rita do Novo Destino-GO, 2019.

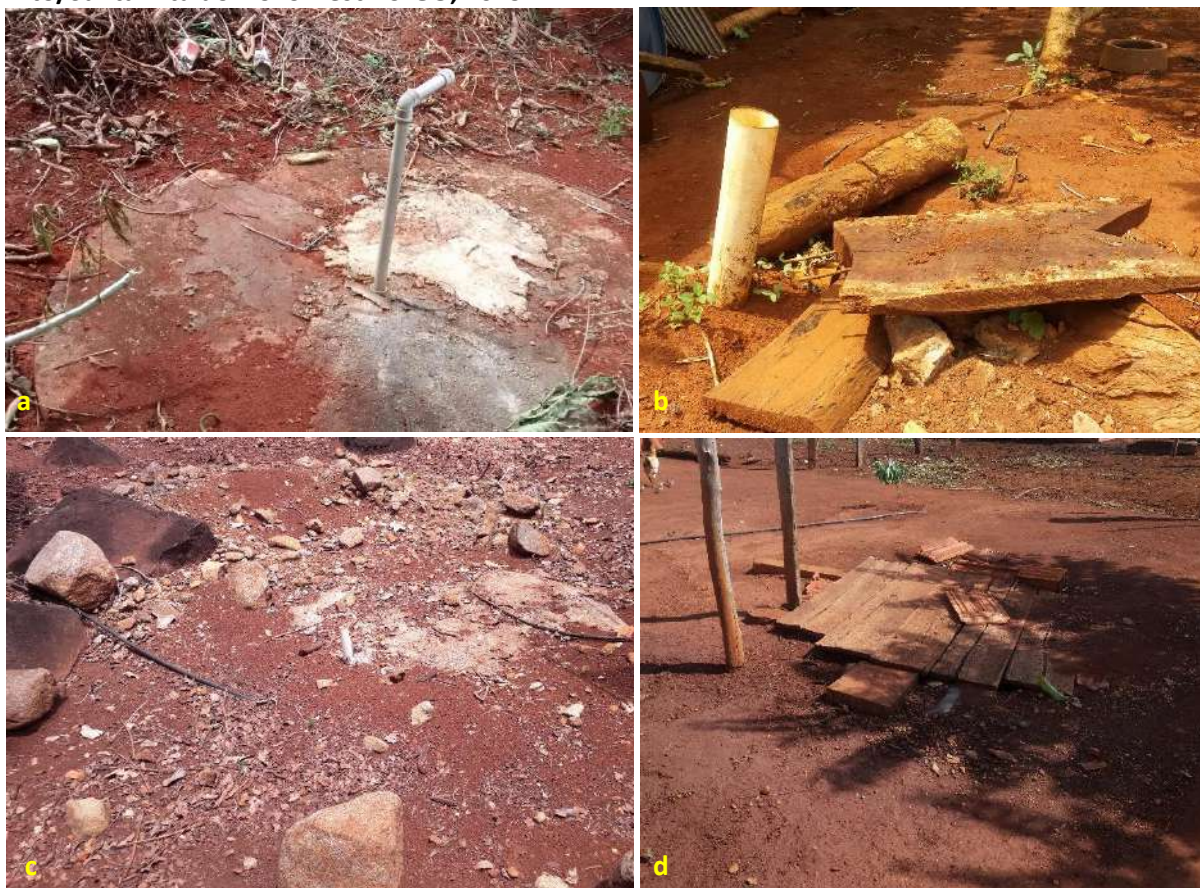
Foto 6.6 – Situações construtivas das fossas negras/rudimentares, com tampa de concreto e tubulação de respiro com extremidade curva(a), com tubulação de respiro e sem proteção (b) e (c), com tampa de madeira e sem tubulação de respiro (d), na Comunidade de Tomás Cardoso, Barro Alto/Santa Rita do Novo Destino-GO, 2019.

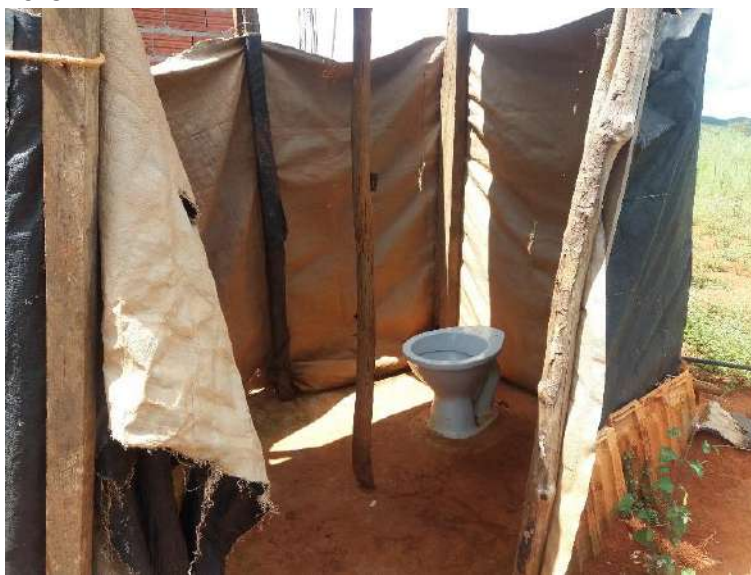
Quanto à destinação do efluente doméstico gerado nos domicílios, percebeu-se que o esgoto proveniente do vaso sanitário (água fecal), esteja o banheiro fora ou dentro da casa, era 100,0% lançado em fossa negra/rudimentar. A Foto 6.7 mostra uma estrutura conhecida como privada, bastante improvisada, onde os moradores destinam suas excretas. Este tipo de tecnologia de esgotamento ou destinação das excretas assemelha-se a uma privada seca. Entretanto, neste caso, como não há qualquer tipo de acabamento interno que evite a percolação do seu conteúdo, a melhor aproximação, em termos de tecnologia, seria uma fossa rudimentar. No que diz respeito ao lançamento do efluente do chuveiro e da pia do banheiro (águas cinzas), 28,6% dos moradores o lançavam diretamente no solo, e 71,4% em fossa negra/rudimentar.

Foto 6.7 – Situação construtiva do banheiro (privada) fora do domicílio sem nenhum tipo de estrutura de parede, porta e telhado, na Comunidade de Tomás Cardoso, Barro Alto/Santa Rita do Novo Destino-GO, 2019.

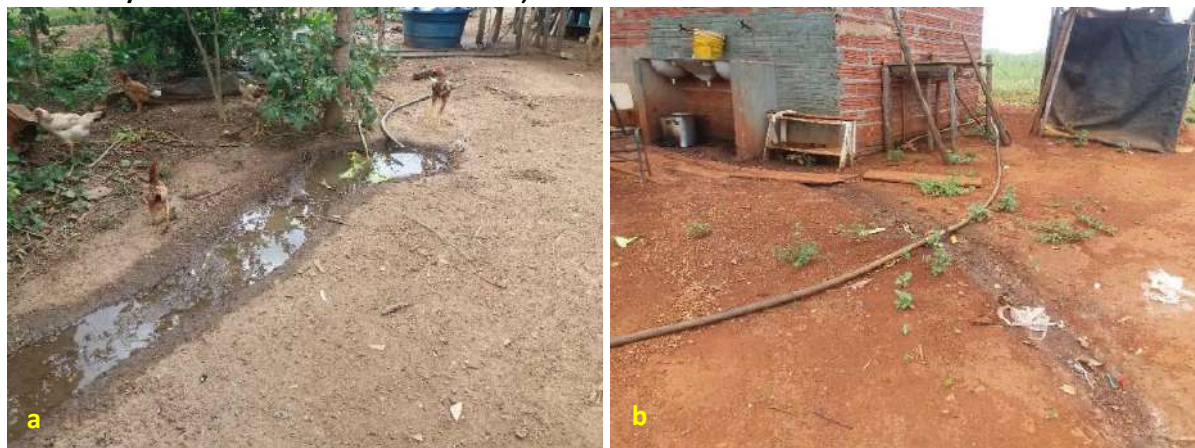
Ainda sobre o lançamento do efluente das águas cinzas, este quase sempre aconteceu próximo à residência. As Fotos 6.8a e 6.8b ilustram o cenário causado pelo lançamento da água proveniente da pia de lavar louças e da lavagem de roupas por meio de tubulações, podendo resultar no acúmulo de efluente. Em determinadas situações, observou-se o desenvolvimento de vegetação devido ao lançamento de água cinza, o que favoreceu o crescimento de plantas nesse local. Estes cenários podem contribuir para o início do processo de erosão no solo.

Foto 6.8 – Lançamento e acúmulo de água cinza proveniente da pia da cozinha e lavagem de roupas diretamente no solo do quintal próximo aos domicílios (a) e (b), na Comunidade de Tomás Cardoso, Barro Alto/Santa Rita do Novo Destino-GO, 2019.

Assim sendo, o lançamento de água cinza nas proximidades do domicílio propicia um ambiente insalubre, podendo trazer risco de contaminação da água, desenvolvimento de vetores e, conseqüentemente, possível comprometimento à saúde.

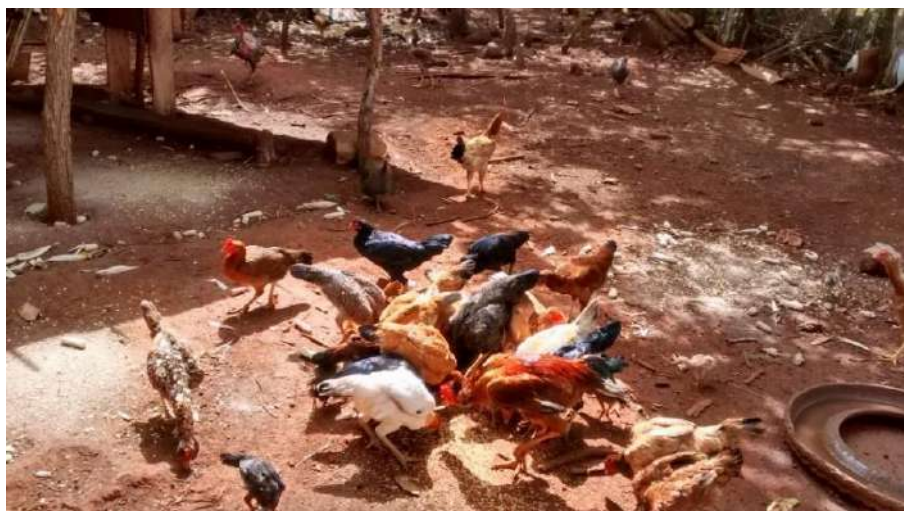
A Foto 6.9 retrata a situação de lote na Comunidade de Tomás Cardoso, onde foi possível verificar a presença de galinhas soltas.

Foto 6.9 – Exemplo de situação com presença de galinhas criadas de forma livre no quintal de lotes dos moradores, na Comunidade de Tomás Cardoso, Barro Alto/Santa Rita do Novo Destino-GO, 2019.

A presença de domicílios sem estruturas de confinamento, com animais soltos no lote, pode constituir uma situação inadequada do ponto de vista sanitário, pois a água pluvial em contato com as excretas desses animais pode contaminar o solo e/ou os moradores por meio do contato com a pele, oferecendo riscos à saúde. A condição das excretas no lote pode ser notada no Gráfico 6.8, no qual, de modo geral, se observou que em 20,0% dos casos houve a presença de excretas no quintal próximo às casas, e 80,0% não as possuíam. Destas, 100,0% eram de origem animal, sendo que em 100,0% dos lotes visitados foram encontradas mais de cinco excretas espalhadas no quintal.

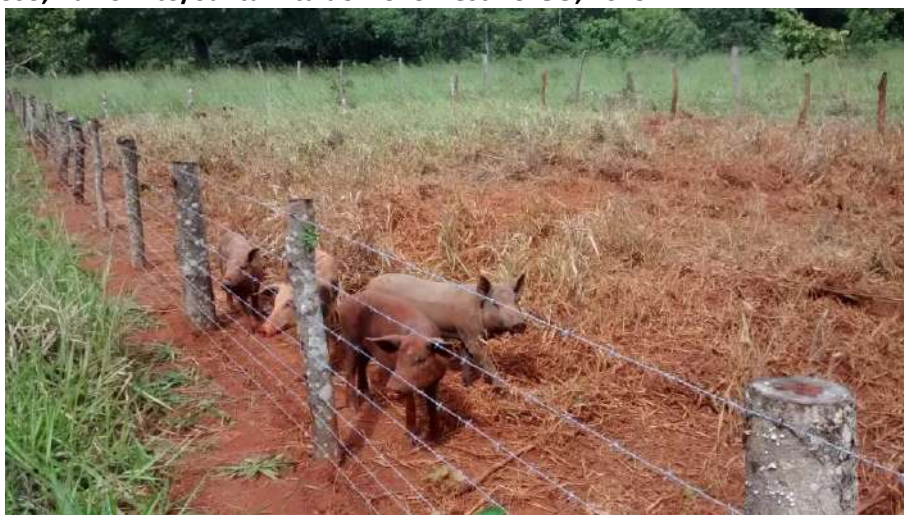
Na Foto 6.10, nota-se o confinamento de suínos (chiqueiro) sem a impermeabilização do solo, onde a exposição deste com as excretas e a água pluvial pode provocar sua contaminação, além de atrair vetores.

Foto 6.10 – Exemplo da presença de chiqueiro sem impermeabilização do solo, na Comunidade de Tomás Cardoso, Barro Alto/Santa Rita do Novo Destino-GO, 2019.

A partir de observações locais, pôde-se verificar, nas unidades familiares visitadas, que a incidência de domicílios com confinamento de animais sem a presença de canaletas para coleta e destinação dos efluentes líquidos formados foi frequente. Isso pode acarretar o acúmulo de efluente líquido e a possível contaminação do solo, trazendo riscos à saúde dos moradores.

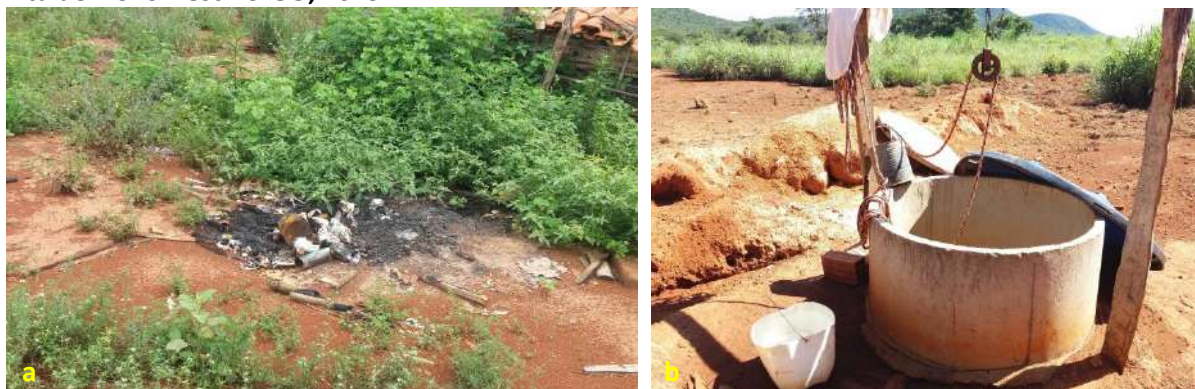
Na Comunidade de Tomás Cardoso, 100,0% dos domicílios que separavam os resíduos secos informaram que realizavam a queima destes como uma das principais formas de destinação final (Foto 6.11a), apesar de ser uma ação inadequada e geradora de poluição do ar. Também foi verificada outra forma de destinação dos resíduos secos, o transporte para a área urbana da cidade, no intuito de serem coletados pela prefeitura, realizada por todos os domicílios da comunidade (Gráfico 6.10). Percebeu-se também o reuso de recipiente plástico, como balde de recolhimento de água no poço (Foto 6.11b), como forma de destinação.

Foto 6.11 – Presença, nos quintais, de queima de resíduos (a) e de reuso de recipiente plástico como balde para recolhimento de água de poço (b), na Comunidade de Tomás Cardoso, Barro Alto/Santa Rita do Novo Destino-GO, 2019.

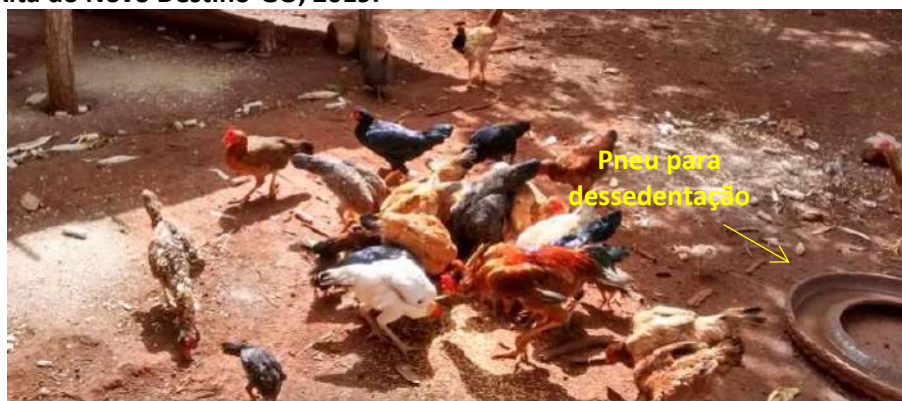
Na Comunidade de Tomás Cardoso, 54,5% dos domicílios geravam resíduos de pneus e, como forma de destinação final adequada, 16,7% os devolviam aos locais de compra ou à borracharia (Gráfico 6.12). Além destes destinos, 50,0% queimavam seus resíduos de pneus, 33,3% os reutilizavam como recipiente para dessedentação ou alimentação de animais (Foto 6.12), e 16,7% os reutilizavam em suas plantações. Alguns domicílios podem realizar mais de uma destinação final destes resíduos e, por isso, ultrapassar os 100,0%.

Foto 6.12 – Reuso de pneu para dessedentação de aves na Comunidade de Tomás Cardoso, Barro Alto/Santa Rita do Novo Destino-GO, 2019.

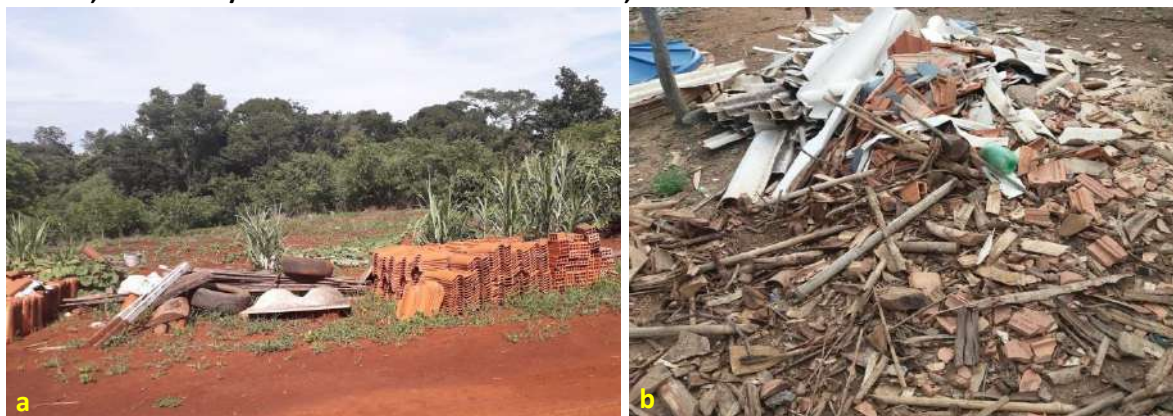
A situação encontrada nos quintais dos domicílios da Comunidade de Tomás Cardoso foi de acúmulo de: materiais de construção (pedras, tijolos, madeiras, entre outros) em 54,5% dos quintais (Foto 6.13a); resíduos diversos espalhados em 63,6% (Foto 6.13b); resíduos acumulados em buracos em 9,1%, e resíduos acumulados que apresentam possibilidade de armazenar água em 9,1% (Gráfico 6.13).

Foto 6.13 – Presença, nos quintais, de materiais de construção, tipo: telhas e tijolos de cerâmica, madeira e pia de lavanderia (a) e resíduos variados espalhados (b), na Comunidade de Tomás Cardoso, Barro Alto/Santa Rita do Novo Destino-GO, 2019.

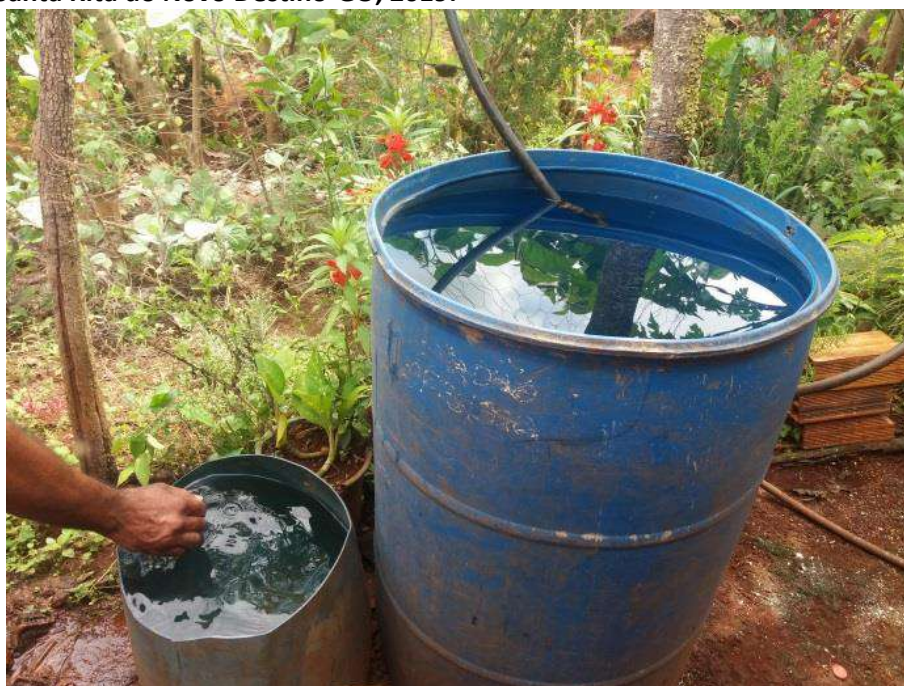
Notaram-se também várias formas de uso e reuso de recipientes como caixas d'água, tambores, bombonas, entre outros, encontrados nos quintais da comunidade. Em 27,3% dos domicílios foram encontrados recipientes reutilizados para dessedentação de animais e, em 18,2%, recipientes que acumulam água para usos diversos (Foto 6.14), conforme Gráfico 6.13.

Foto 6.14 – Bombonas com água acumulada para usos diversos na Comunidade de Tomás Cardoso, Barro Alto/Santa Rita do Novo Destino-GO, 2019.

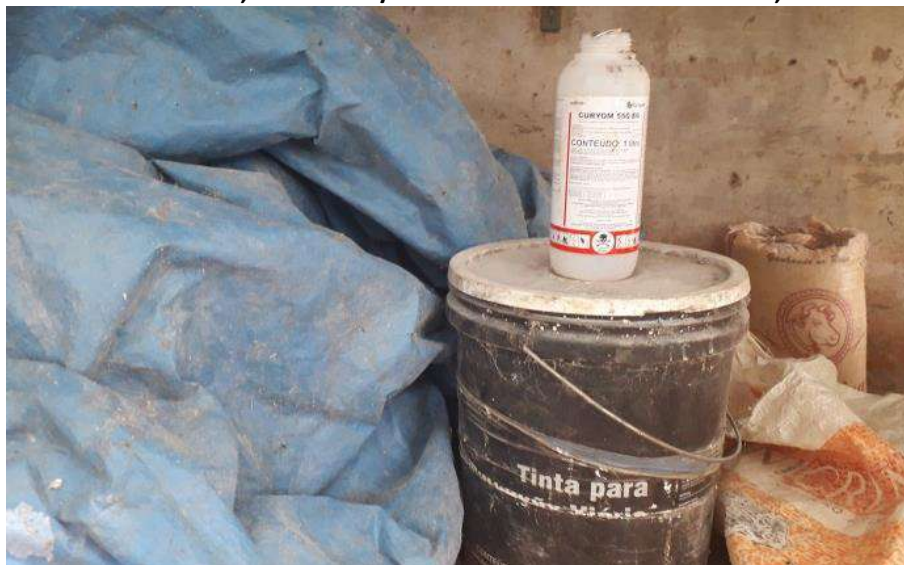
Durante o uso dos agrotóxicos, 50,0% dos agricultores da comunidade armazenavam os recipientes ainda cheios dentro de casa, e 50,0% os deixavam na roça (Gráfico 6.14). Também foi identificada a presença de recipiente ainda cheio de agrotóxico armazenado em galpão ou local específico (Foto 6.15).

Foto 6.15 – Recipiente de agrotóxico, ainda cheio, armazenado em galpão ou local específico, na Comunidade de Tomás Cardoso, Barro Alto/Santa Rita do Novo Destino-GO, 2019.

Os recipientes vazios de agrotóxicos, segundo a Política Nacional de Resíduos Sólidos (BRASIL, 2010), obrigatoriamente devem retornar para seus fabricantes, importadores, distribuidores ou comerciantes. Na Comunidade de Tomás Cardoso, nenhum dos agricultores que fazia uso de agrotóxicos devolvia as embalagens vazias ao comércio, sendo adotados por todos os usuários outros destinos não especificados como forma de destinação final desses recipientes (Gráfico 6.14).

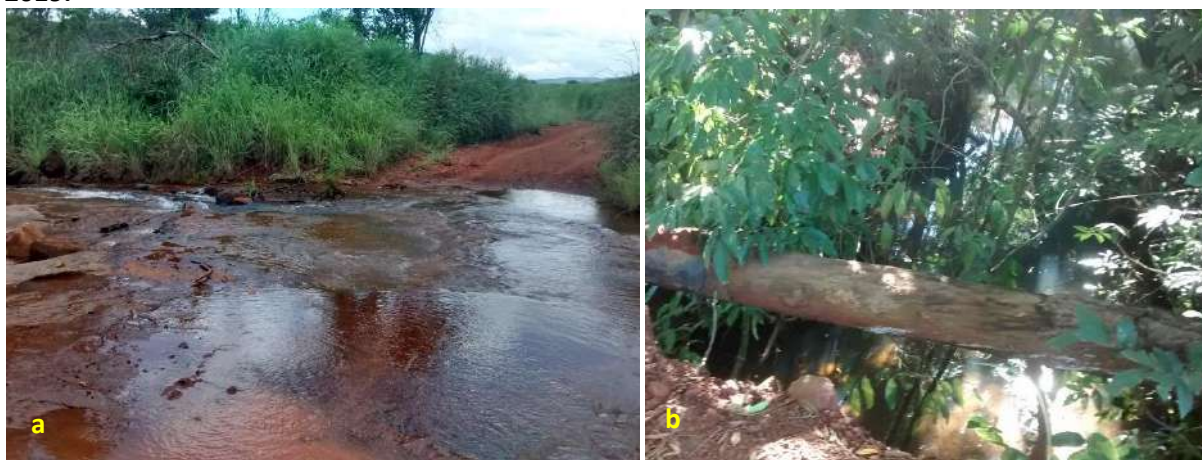
No que diz respeito à macrodrenagem, conforme ilustrado no Mapa 6.1 e Mapa 3.2, foram observados na comunidade o córrego Vereda Comprida e Messias (Fotos 6.17a e 6.17b), e ainda os córregos Lageado, e o córrego vereda intermitente. As margens dos corpos d'água encontravam-se cobertas por vegetação. Nos córregos, não foram encontrados pontos de lançamentos de águas pluviais provenientes de galerias, mas verificou-se que havia ocupações irregulares nas Áreas de Proteção Permanente (APP).

Foto 6.17 – Córregos na Comunidade de Tomás Cardoso, Barro Alto/Santa Rita do Novo Destino-GO, 2019.

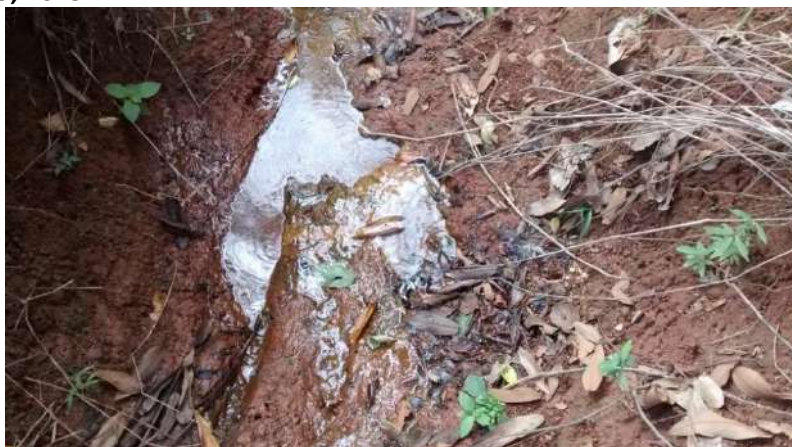
Em relação à(s) nascente(s)/mina(s) ou ao(s) olho(s) d'água, havia em 9,1% alguma destas fontes de água em seus terrenos (Foto 6.18). Segundo o Código Florestal (BRASIL, 2012), a nascente é um afloramento natural do lençol freático caracterizado pela perenidade, que origina um curso d'água, enquanto o olho d'água é caracterizado apenas como afloramento do lençol freático, podendo, inclusive, ser intermitente.

Foto 6.18 – Nascente/mina em lote da Comunidade de Tomás Cardoso, Barro Alto/Santa Rita do Novo Destino-GO, 2019.

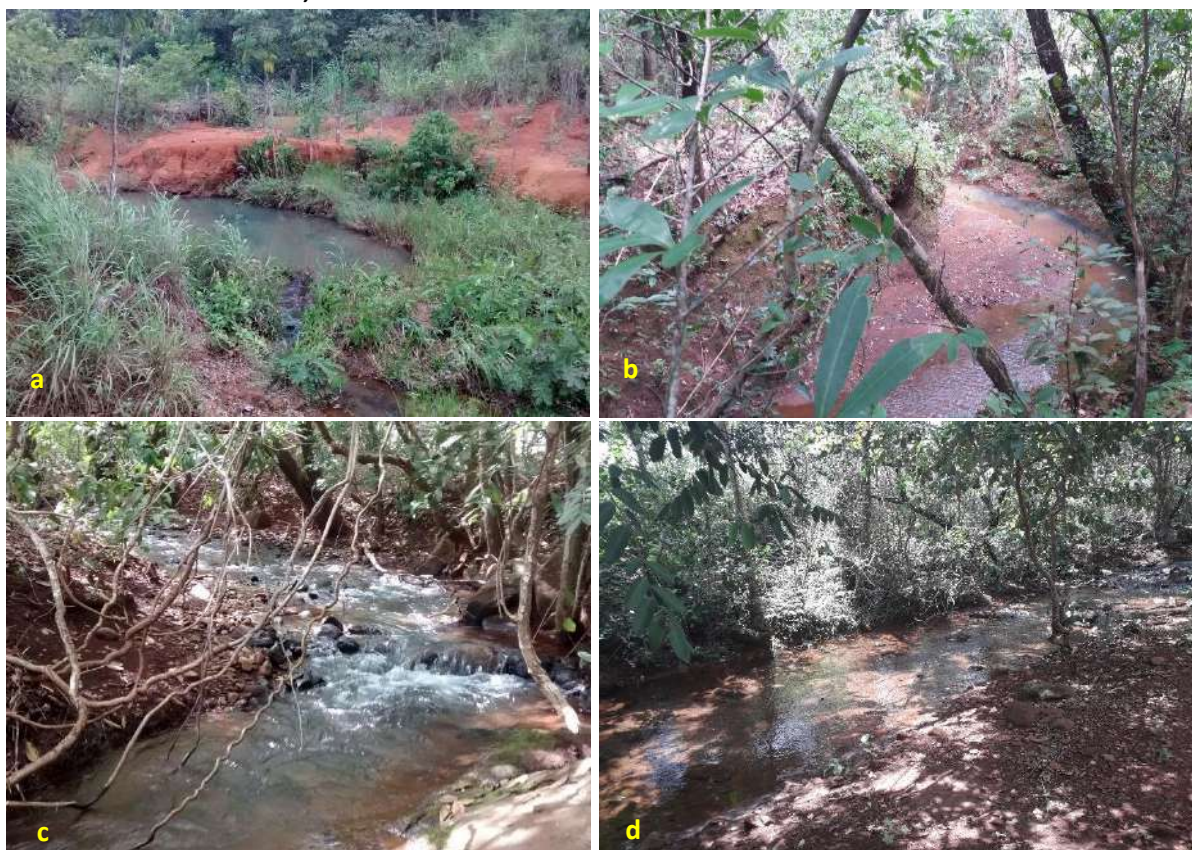
Notou-se, ainda, que: 90,9% dos lotes da comunidade estavam sendo margeados por algum curso d'água (Foto 6.19), e 100,0% das matas ciliares destes cursos d'água estavam parcialmente recompostas (Foto 6.19 e Gráfico 6.17).

Foto 6.19 – Cursos d'água em lotes: vereda intermitente (a), córrego Vereda Cumprida (b) e córrego Lageado (c) e (d), informado pelos moradores na Comunidade de Tomás Cardoso, Barro Alto/Santa Rita do Novo Destino-GO, 2019.

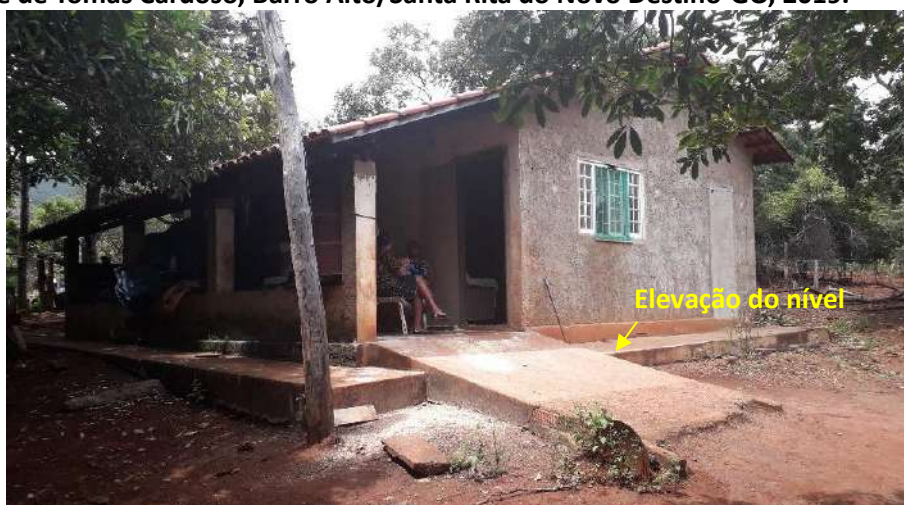
Foto 6.20 – Dispositivo de prevenção dos danos provocados pelas águas, em residência da Comunidade de Tomás Cardoso, Barro Alto/Santa Rita do Novo Destino-GO, 2019.

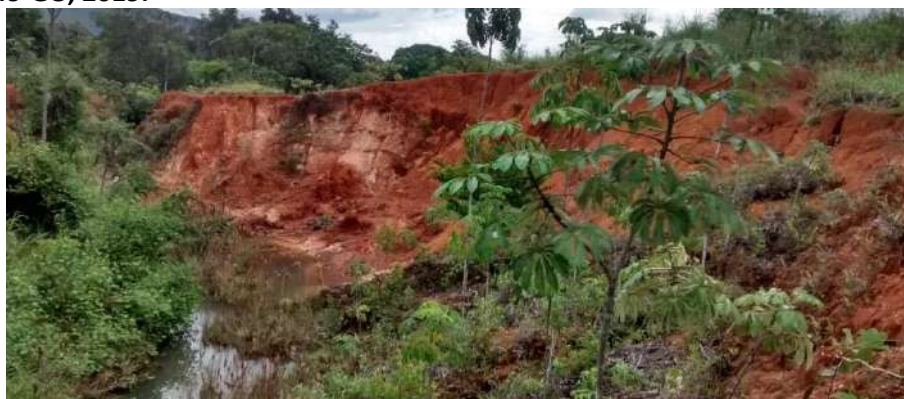
Referente aos danos causados ao solo pelo escoamento superficial, foi constatado que em 9,1% dos lotes da comunidade havia algum tipo de erosão (Foto 6.21), sendo que a extensão deste processo variou em até 7,0 metros. Contudo, foram observados processos erosivos maiores, um dos quais pode ser visto na Foto 6.21.
