DIAGNÓSTICO TÉCNICO PARTICIPATIVO DA COMUNIDADE DE TAQUARUSSU

Campos Belos - Goiás
2019

Saneamento e Saúde
Ambiental em Comunidades
Rurais e Tradicionais de Goiás

PROJETO: SANEAMENTO E SAÚDE AMBIENTAL EM COMUNIDADES RURAIS E TRADICIONAIS DE GOIÁS (SANRURAL)

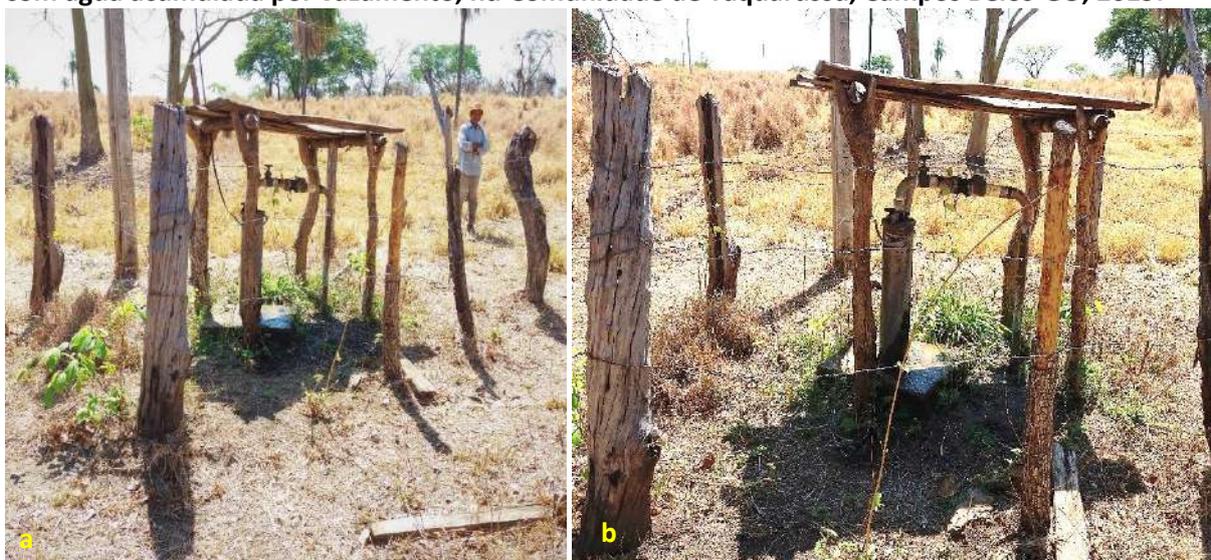
O poço tubular profundo (Foto 6.2), de acordo com relato de moradores, possui aproximadamente 93 m de profundidade, sendo a captação de água realizada através de um conjunto motobomba de eixo vertical, instalada no interior do poço. Entretanto, o conjunto não conta com manutenções preventivas, bem como com conjunto motobomba reserva ou geradores, o que pode comprometer o abastecimento, caso haja algum dano significativo no dispositivo ou falta de energia. O sistema elétrico da bomba está instalado no poste localizado ao lado do poço tubular. Devido a vazamento, pode ser observado na captação o acúmulo de água abaixo da tubulação de recalque do poço (Foto 6.2).

Foto 6.2 – Área de captação com poste de energia, cercas de isolamento e poço tubular profundo com água acumulada por vazamento, na Comunidade de Taquarussu, Campos Belos-GO, 2019.

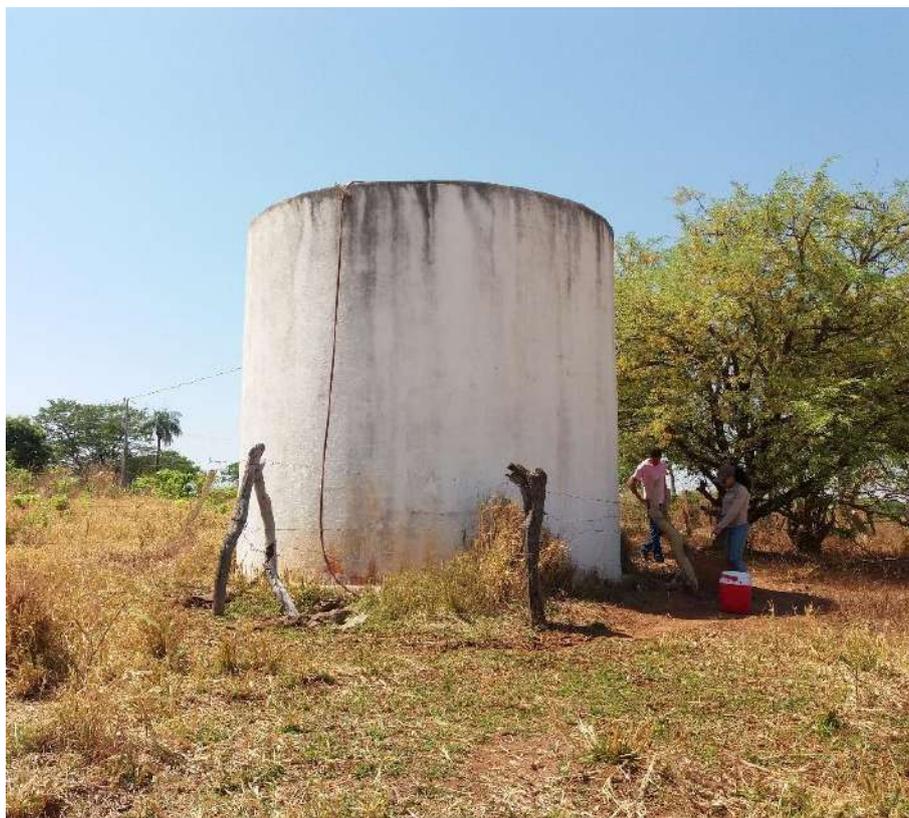
O reservatório de distribuição (R) do SAA é apoiado sobre o solo, construído em concreto armado, e está protegido por cerca. Ele possui capacidade de armazenamento para aproximadamente 65 m³ (Foto 6.3), porém, não permanece cheio durante boa parte do dia. Ele é dotado de um extravasor (ladrão) e não foi identificado nenhum mecanismo de medição de vazão. Destaca-se o acúmulo de água ao redor do reservatório, provavelmente causado por vazamentos na tubulação de chegada ao reservatório.

Foto 6.3 – Reservatório de distribuição do SAA, na Comunidade de Taquarussu, Campos Belos-GO, 2019.

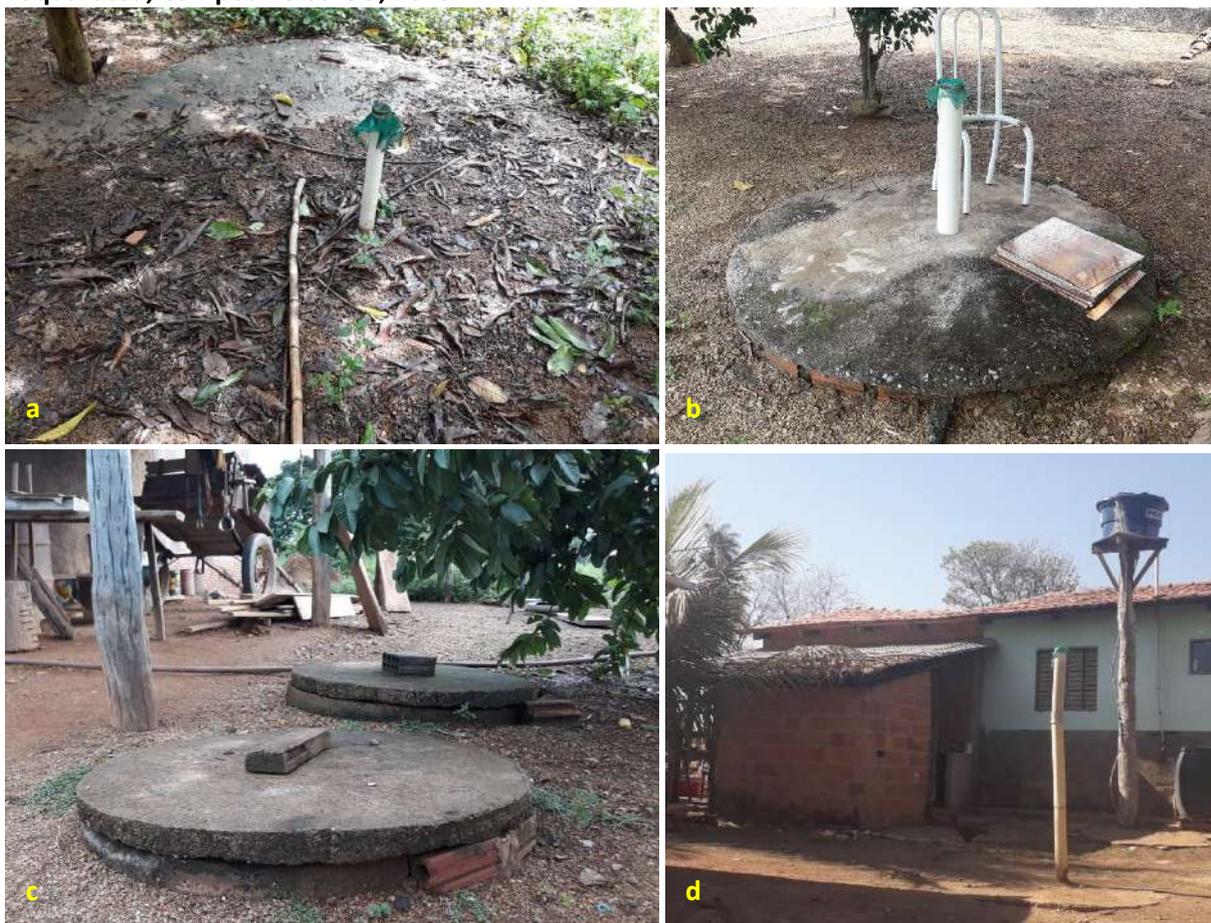
Foto 6.9 – Situações construtivas das fossas negras/rudimentares, com tampa de concreto e com tubulação de respiro vedada (a), (b) e (d) e sem tubulação de respiro (c), na Comunidade de Taquarussu, Campos Belos-GO, 2019.

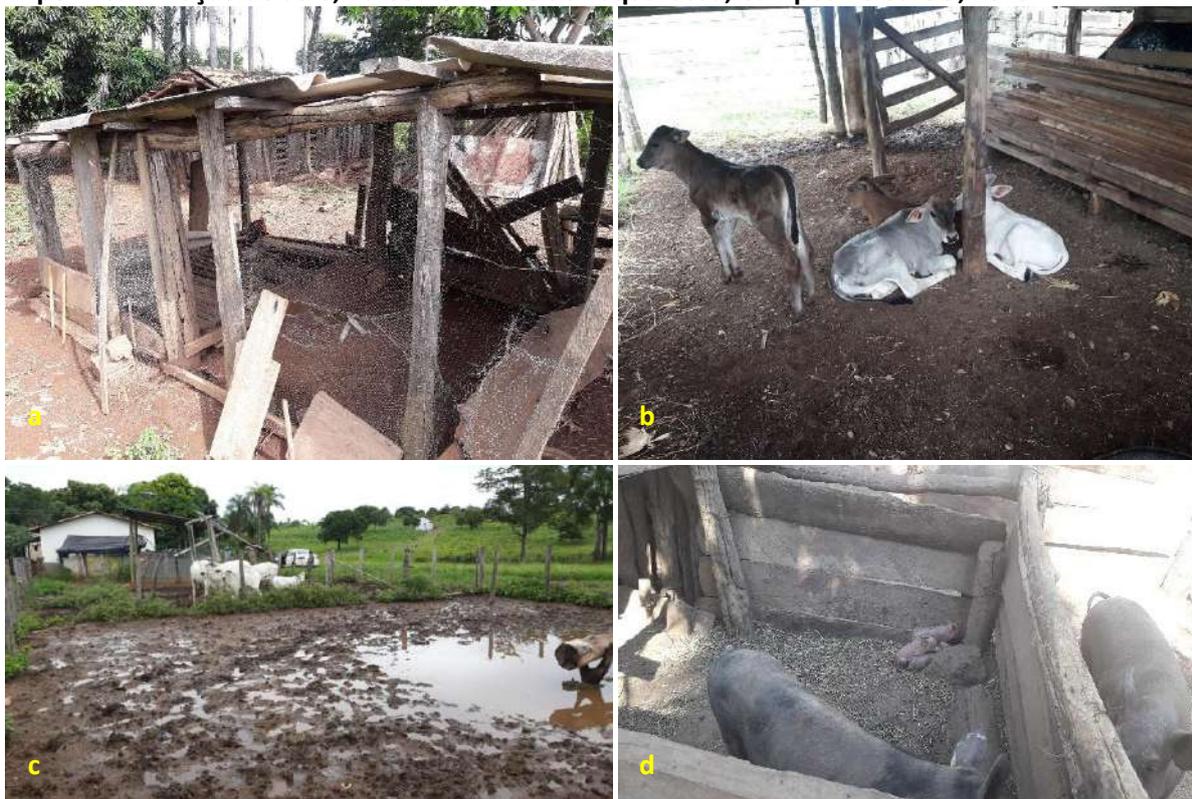
Foto 6.12 – Exemplo da presença de galinheiro (a), curral (b) e (c) e chiqueiro (d) sem impermeabilização do solo, na Comunidade de Taquarussu, Campos Belos-GO, 2019.

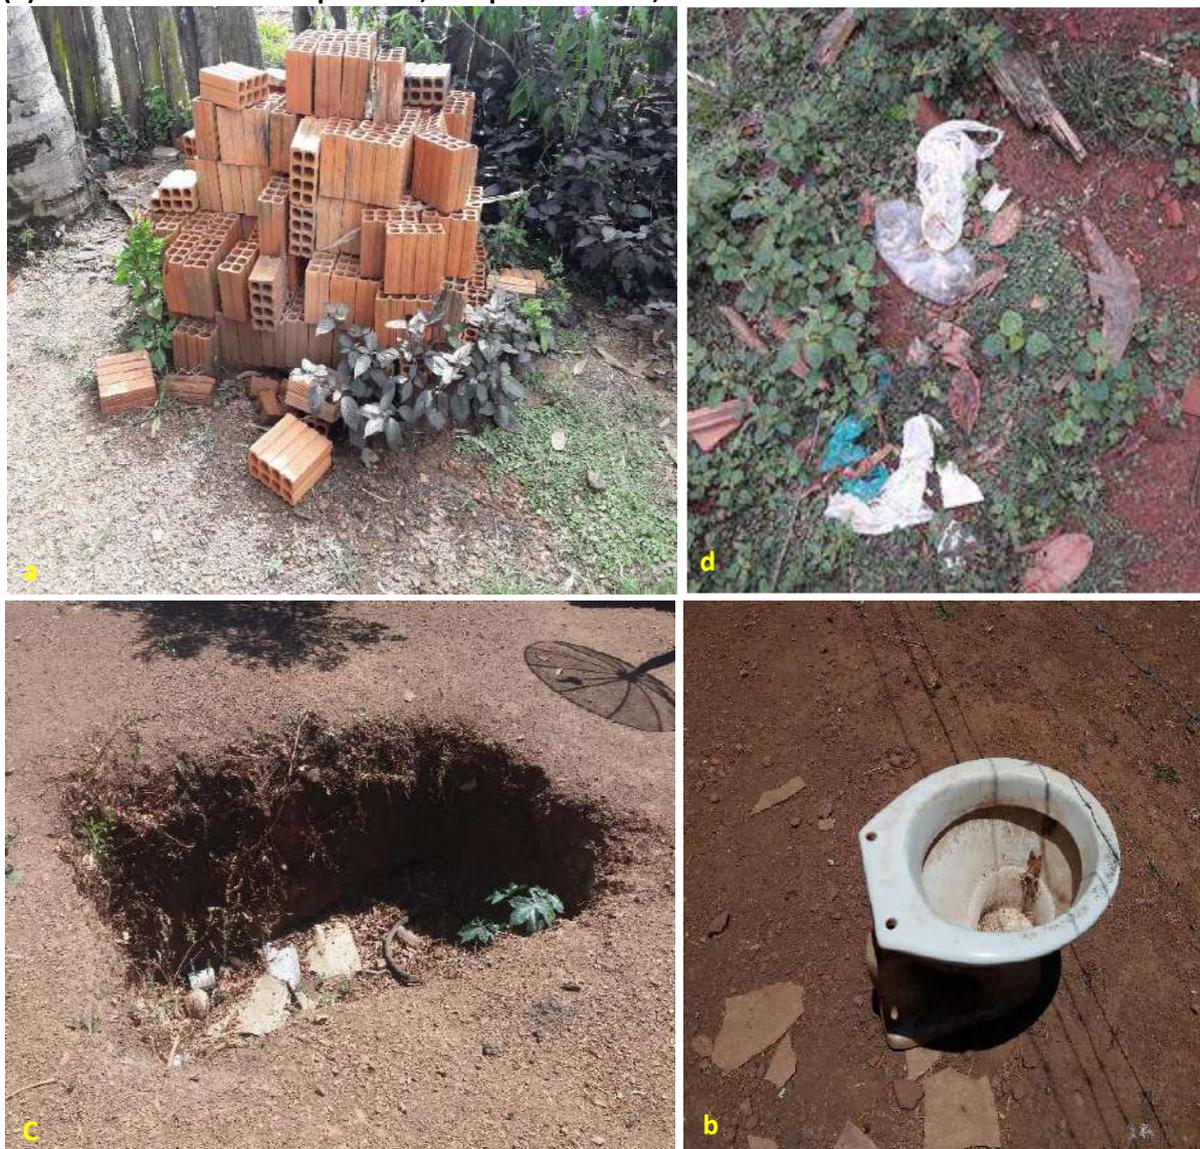
Foto 6.16 – Presença, nos quintais, de materiais de construção, tipo: tijolos furados (a), resíduos variados espalhados (b), depositados em buraco (c), e resíduos com possibilidade de armazenar água (d) na Comunidade de Taquarussu, Campos Belos-GO, 2019.

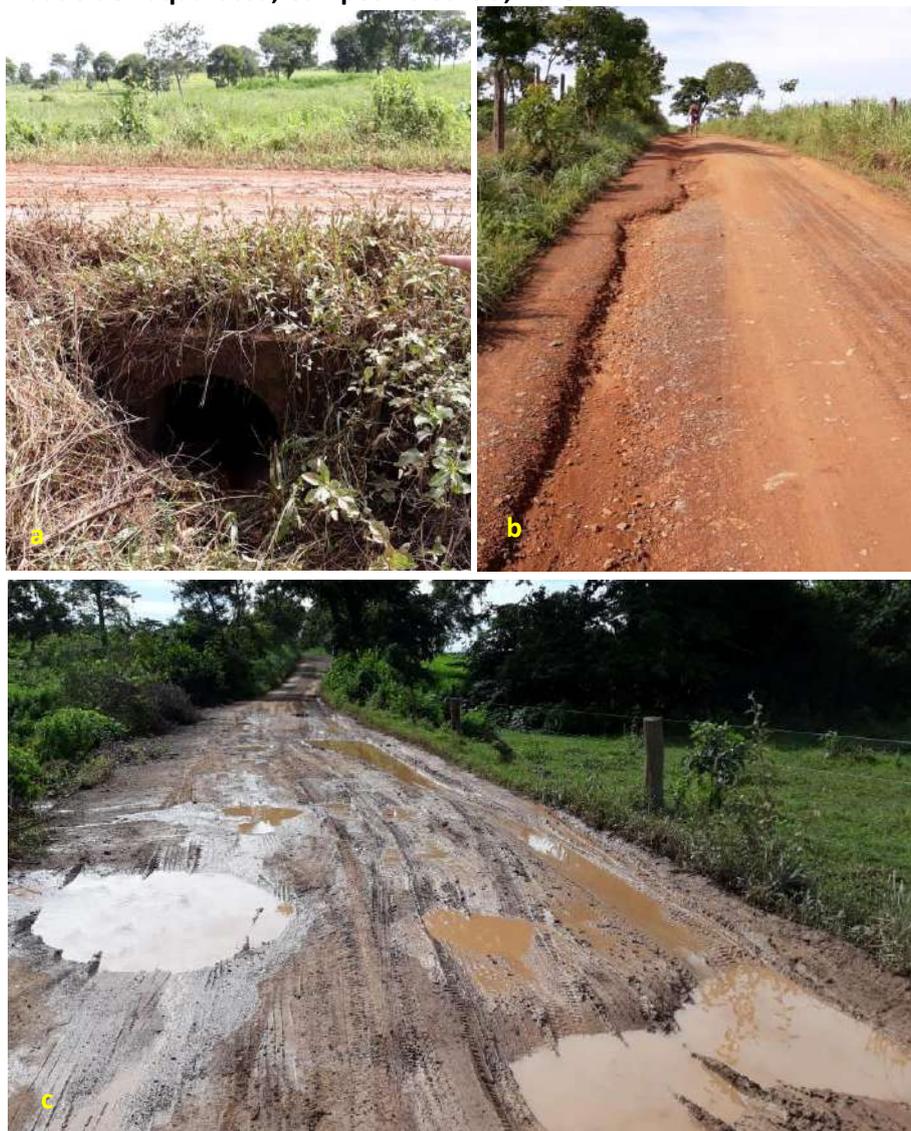
Foto 6.20 – Situação da drenagem pluvial: bueiro (a), processo erosivo (b) e pontos de alagamento (c) na Comunidade de Taquarussu, Campos Belos-GO, 2019.

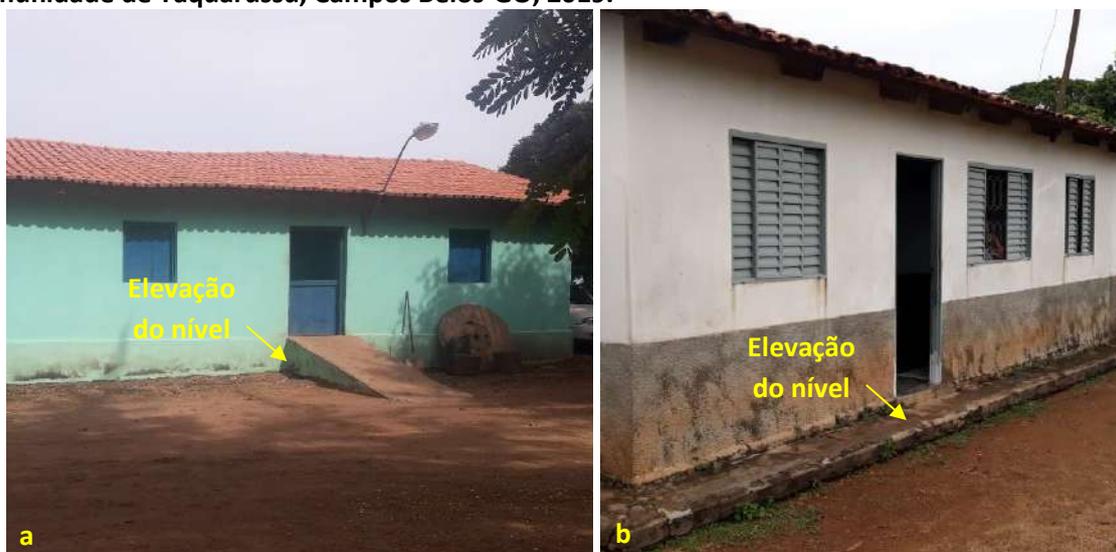
Foto 6.23 – Dispositivos de prevenção dos danos provocados pelas águas em residências da Comunidade de Taquarussu, Campos Belos-GO, 2019.

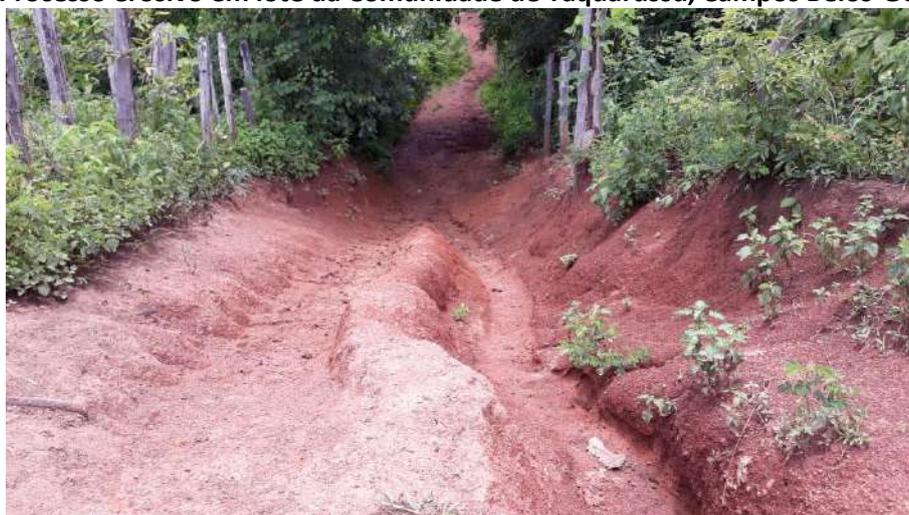
Em relação aos danos causados ao solo pelo escoamento superficial, foi constatado que, em 5,6% dos lotes da comunidade, havia algum tipo de erosão (Foto 6.24), sendo que a extensão deste processo foi de 9,0 metros. Dos que disseram ter erosão em seus terrenos, 100,0% sofreram avanços ao longo dos anos.
